# Asbestinventarisatetest

Vierde Bosdreef 16, 2275 Lille

Attestnummer : 20251113-000367.000

Uitgegeven op : 13.11.2025

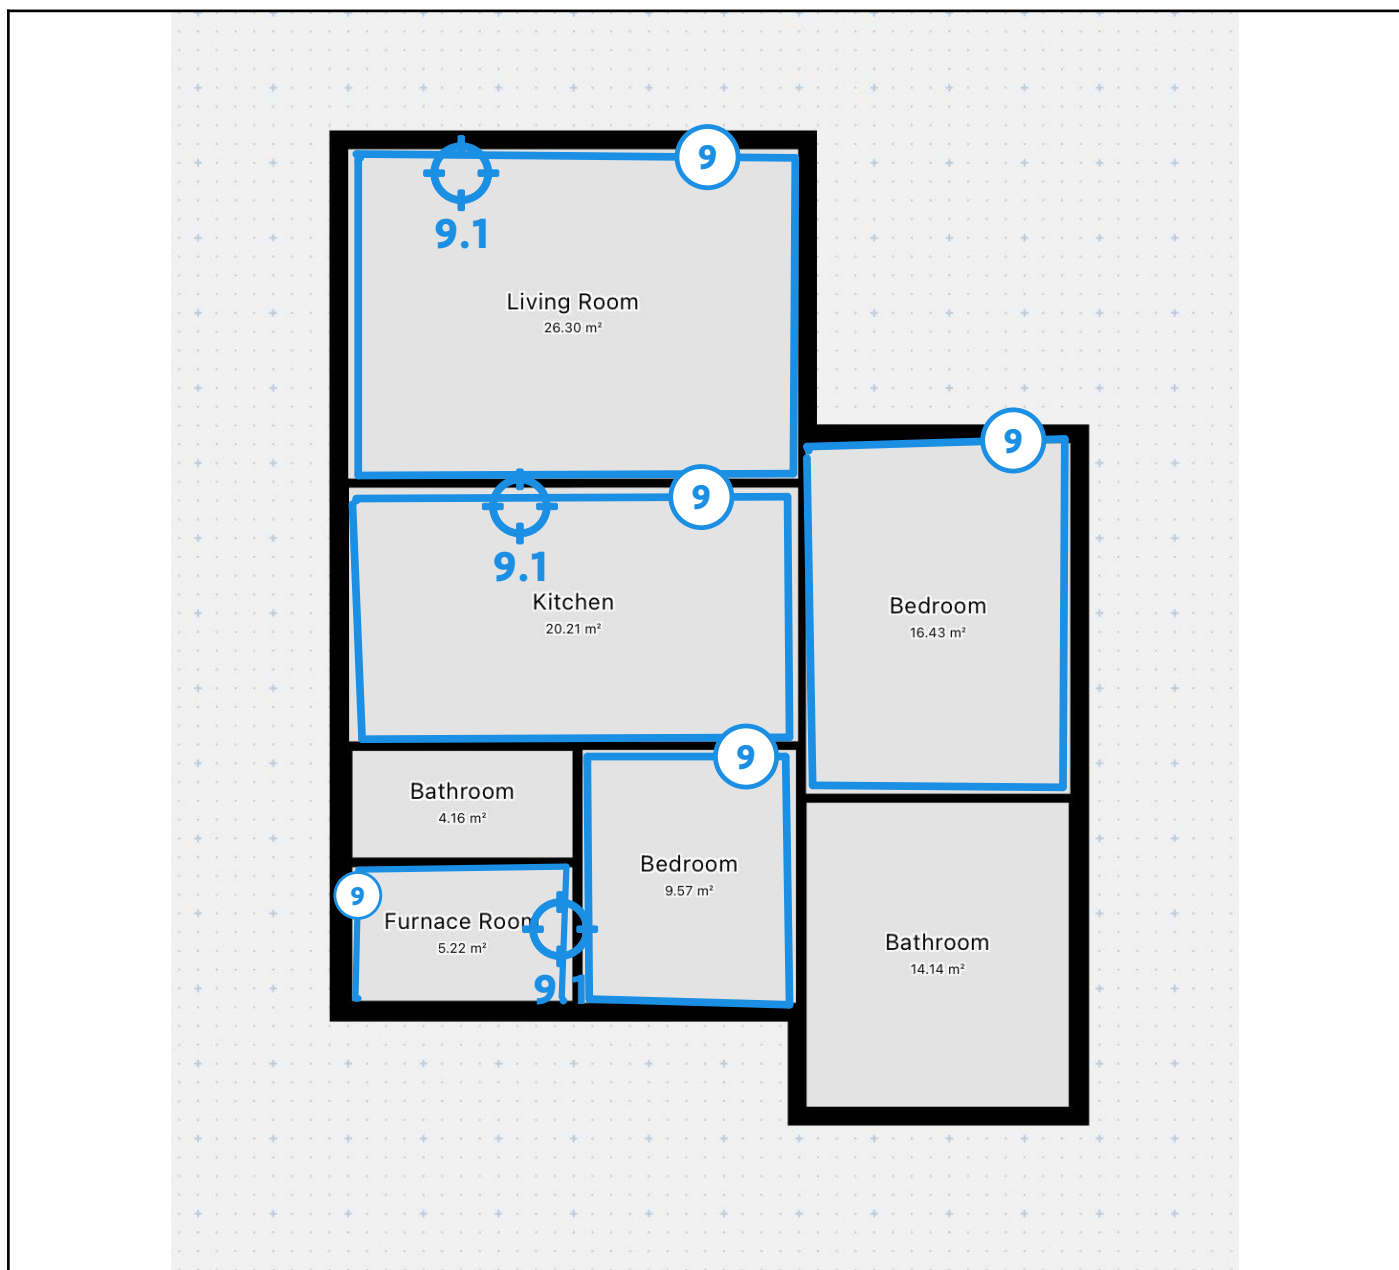
## Plan 1.3: Woning: muren

Beschrijving	Type	Actie
9. Pleisterwerk muren & valse wanden	Geen asbest	-
9.1 Code: 1	Mengmonster	-

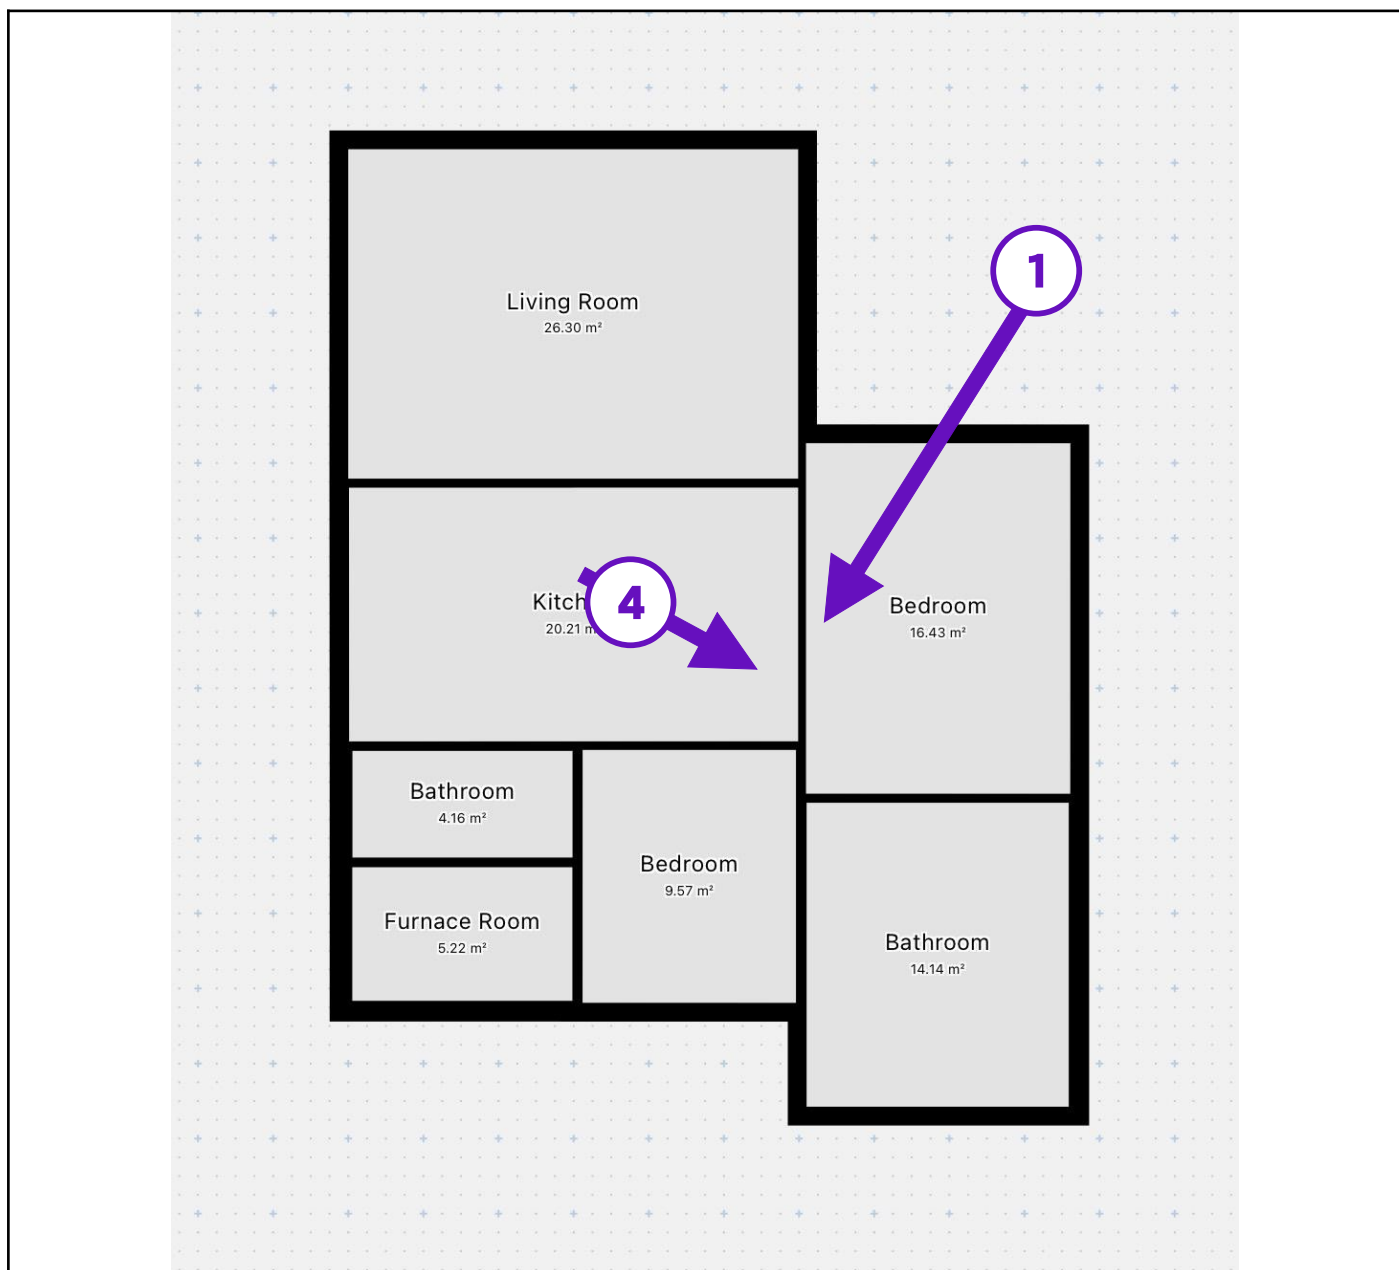
## Plan 1.5: Woning: schouw

Beschrijving	Type	Actie
1. Schouw op het dak (beperkingsfiche)	Beperking	-
4. Niet inspecteerbare ruimte schouw	Beperking	-

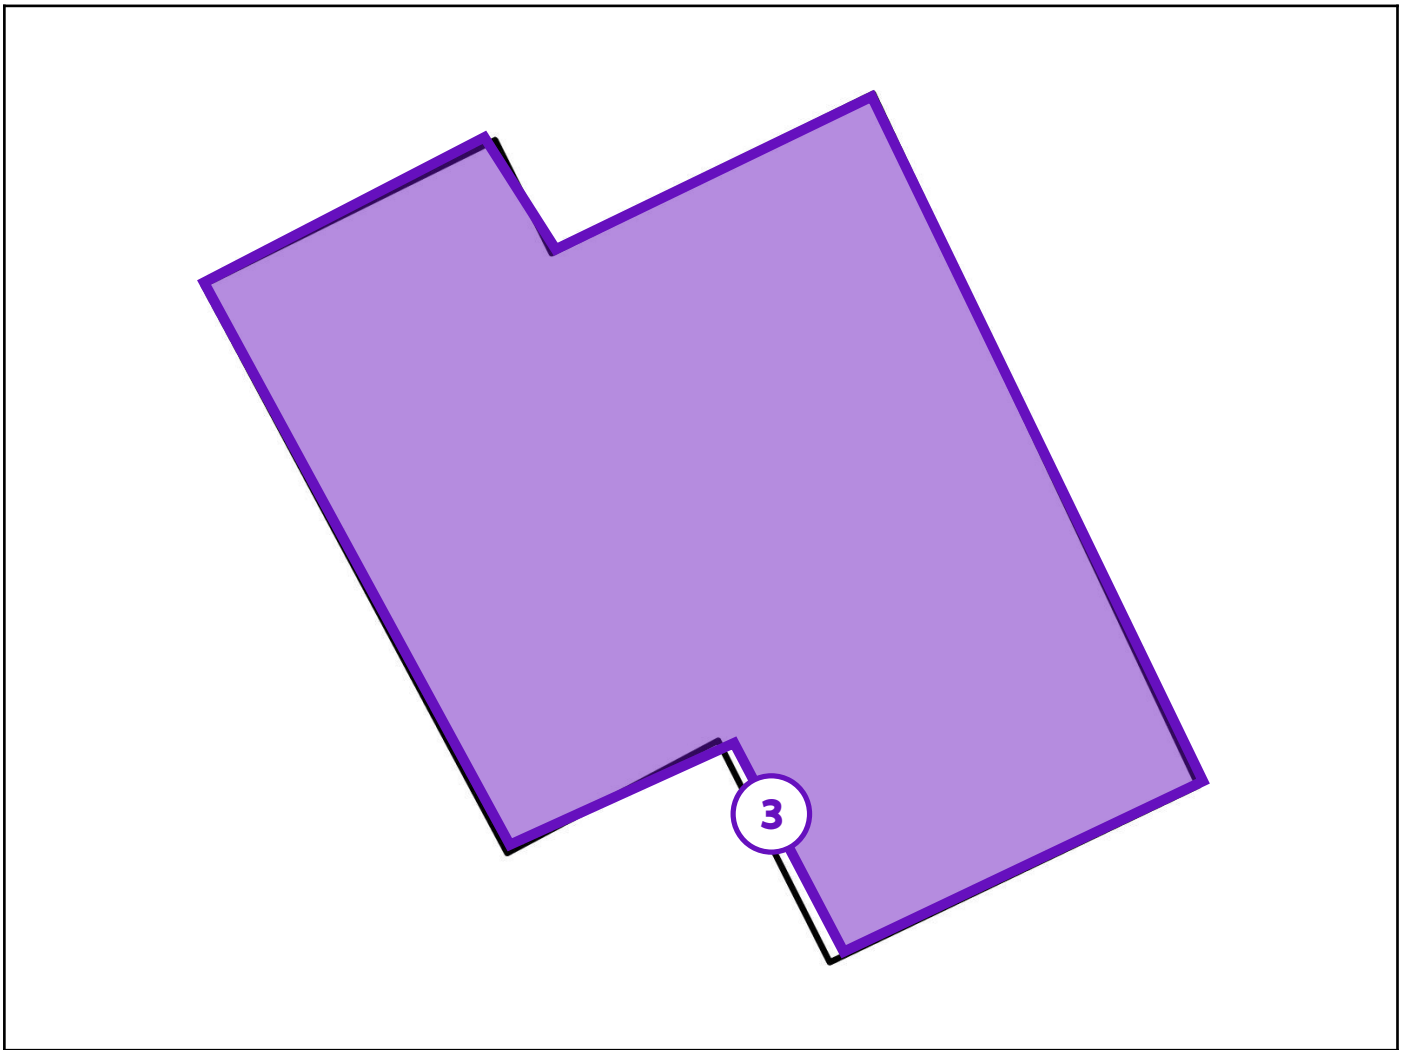
## Plan 1.7: Woning: overzetsdak

Beschrijving	Type	Actie
3. Overzetsdak	Beperking	-

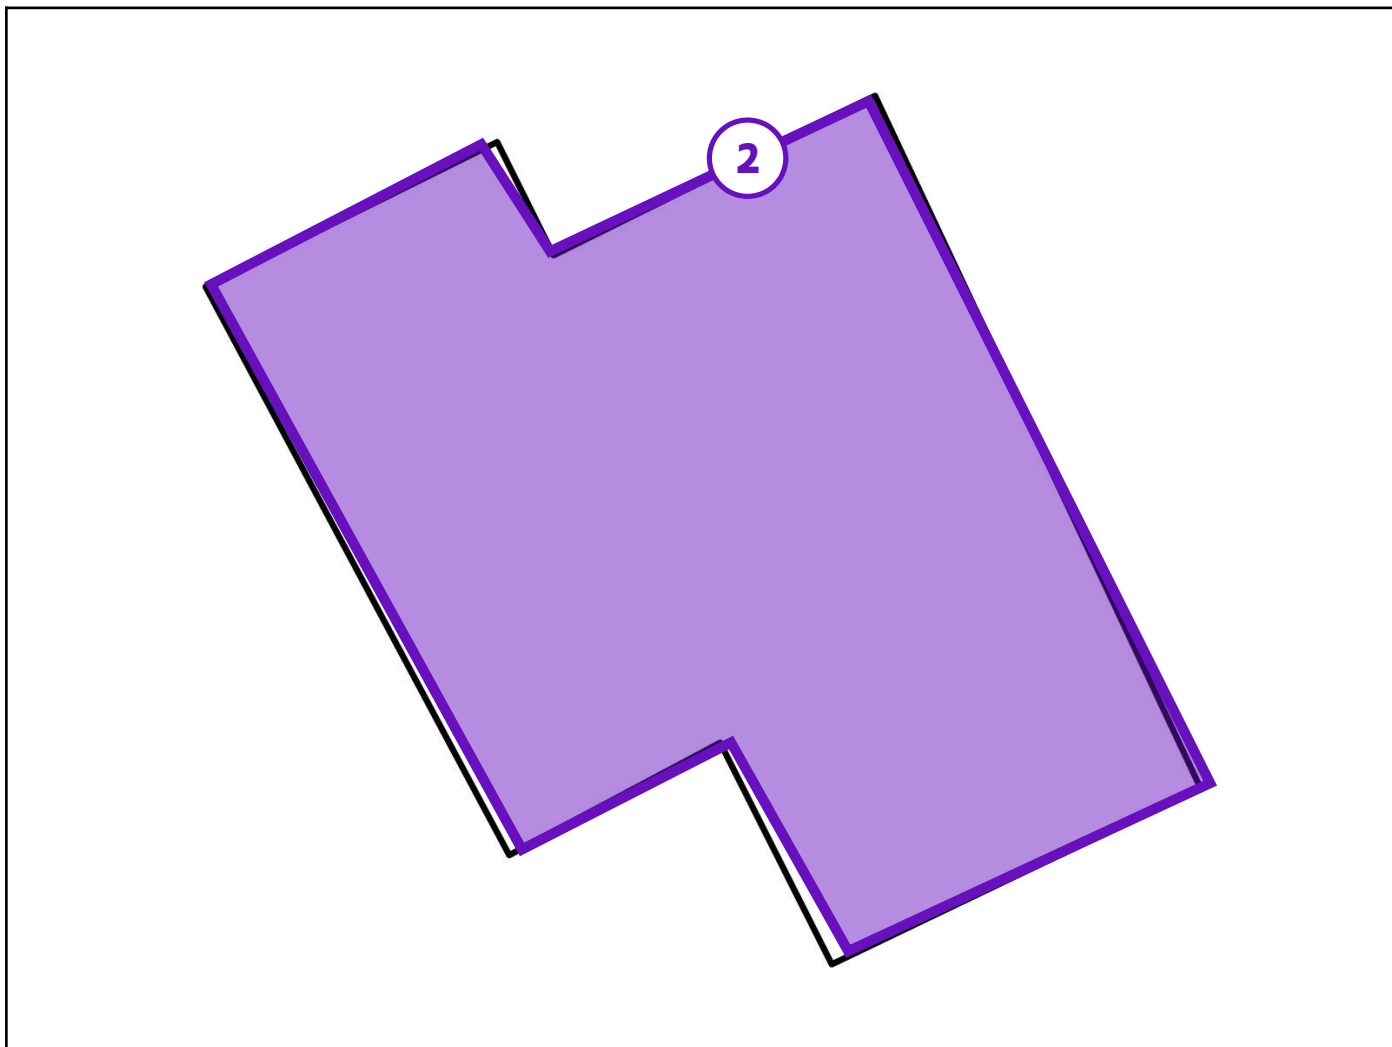
## Plan 1.9: Woning: zolder

Beschrijving	Type	Actie
2. Niet inspecteerbare ruimte zolder	Beperking	-

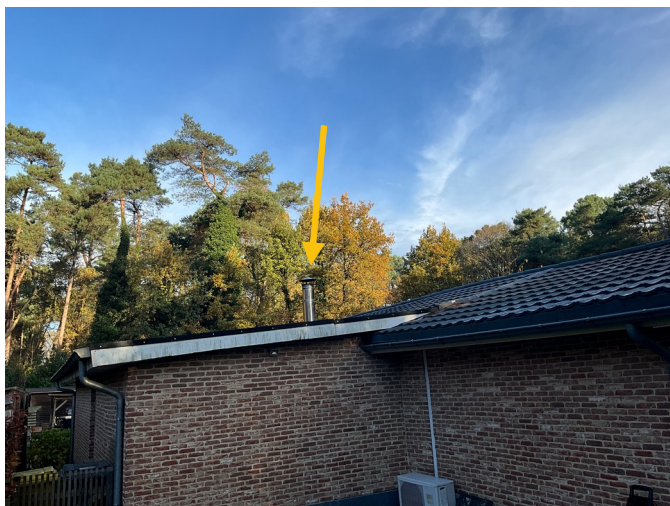
*Situeringfoto*

### Tijdelijke beperking

**Reden:** Het te onderzoeken materiaal situeert zich hoger dan 3,50 m te rekenen vanaf een veilige ondergrond

**Uitleg van de asbestdeskundige:** Bij werken (dak of reiniging schouw) kan een stelling geplaatst worden, het is niet duidelijk of er asbestverdachte materialen aanwezig zijn in de schouw.

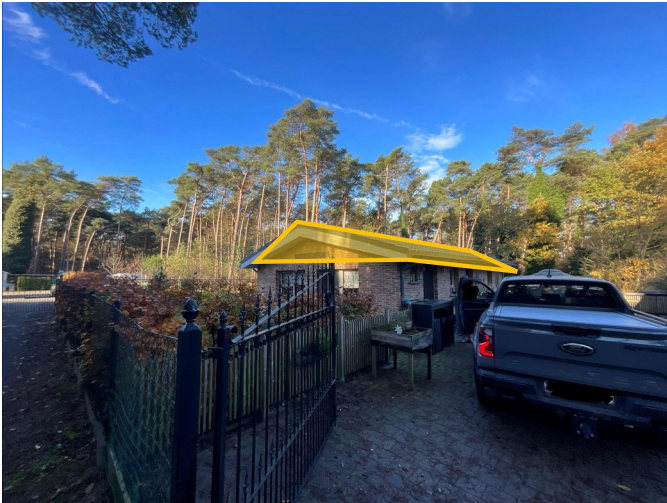
*Situeringfoto*

#### Permanente beperking

**Reden:** Overzetsdak

**Uitleg van de asbestdeskundige:** De ruimte is niet inspecteerbaar

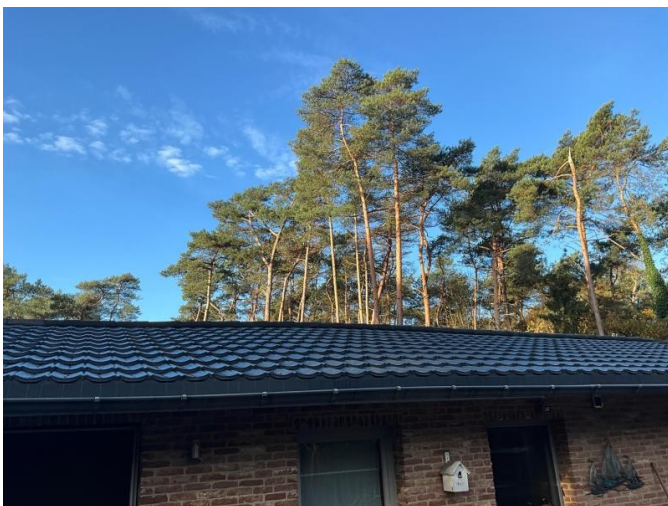
*Situeringfoto*

#### Permanente beperking

**Reden:** Overzetsdak

**Uitleg van de asbestdeskundige:** Het is niet mogelijk vast te stellen welke materialen zich onder het overzetsdak bevinden

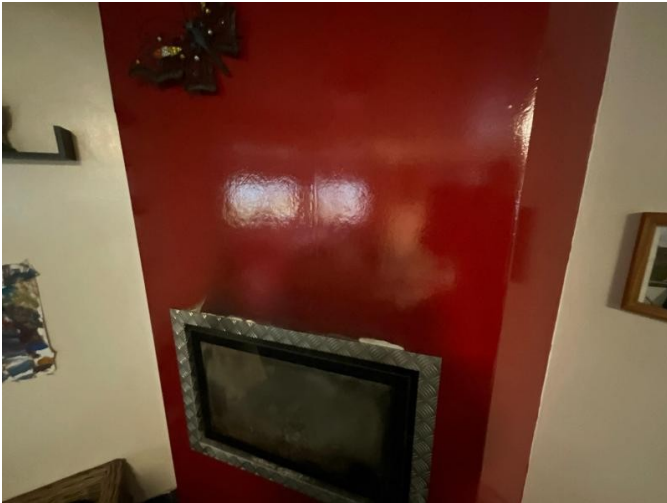
*Situeringfoto*

#### Tijdelijke beperking

**Reden:** Niet inspecteerbaar

**Uitleg van de asbestdeskundige:** De ruimte is niet inspecteerbaar

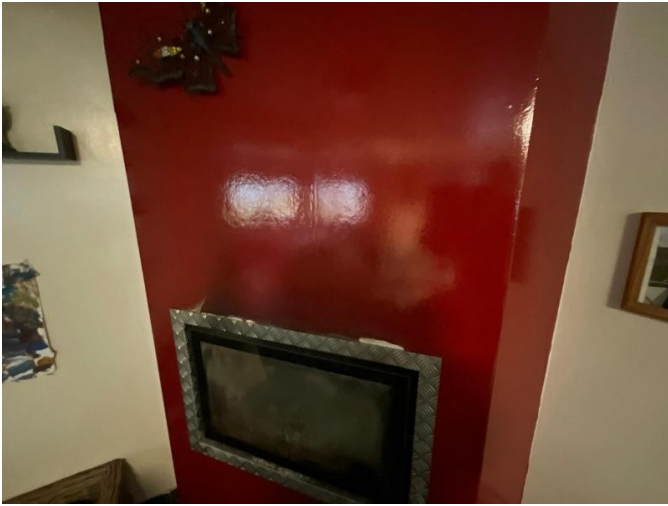
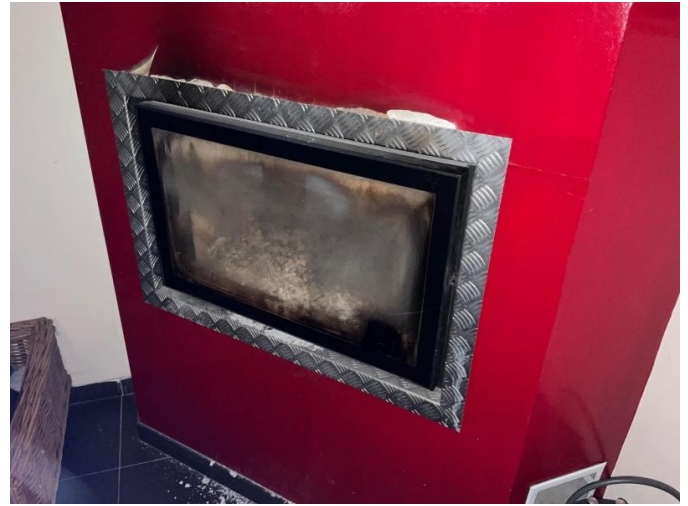
## Fiche 5: Kachel (geen asbest)

Geen verdachte materialen vastgesteld

Basis voor advies	De asbestdeskundige beoordeelt het materiaal als niet-asbestverdacht.
Primaire drager	Ruimteverwarming

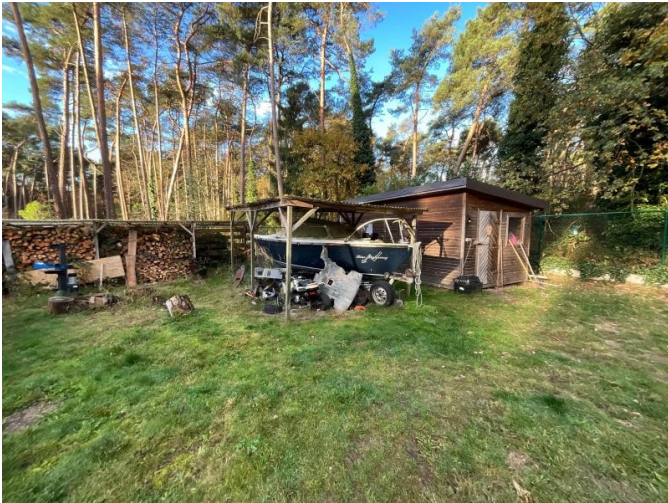
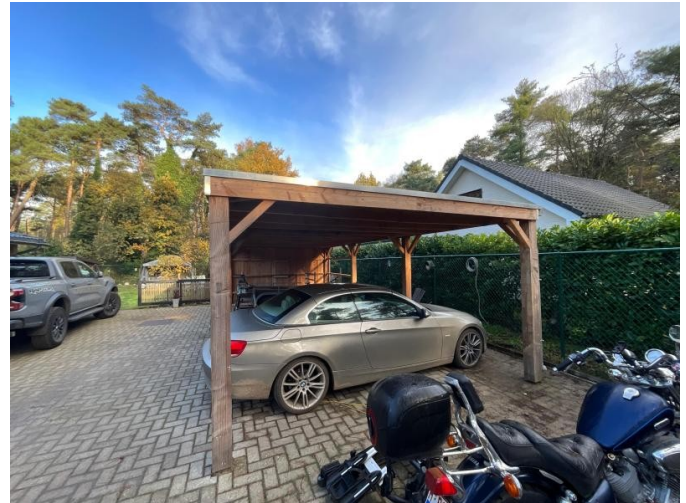
Aan de constructies buiten werden geen verdachte materialen aangetroffen

De asbestdeskundige beoordeelt het materiaal als niet-asbestverdacht.

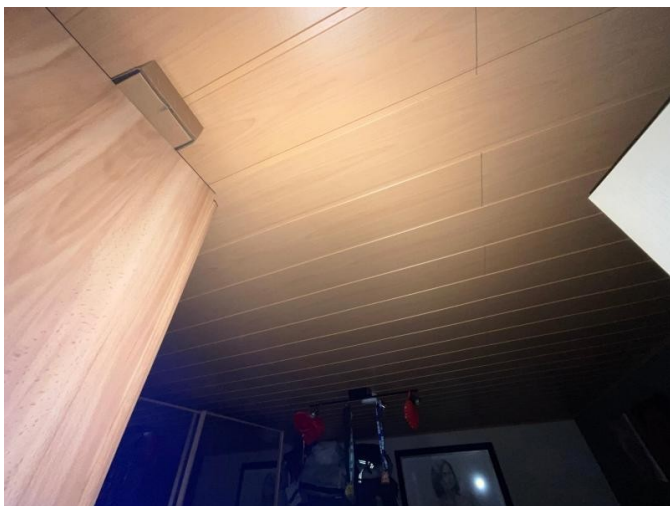
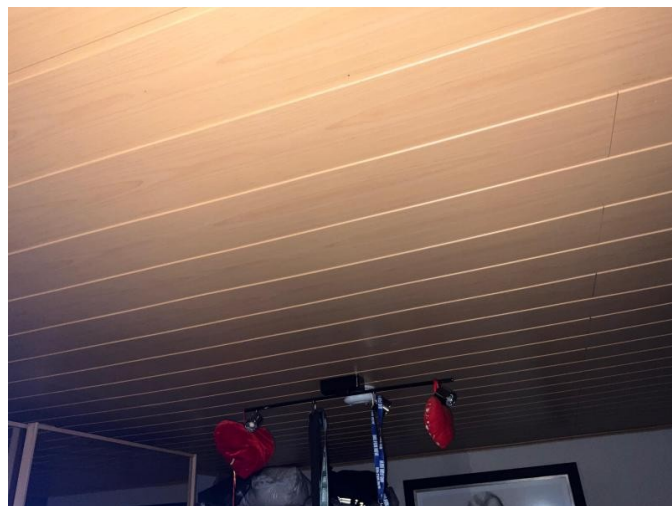
Alle plafonds zijn afgewerkt met valse plafonds in plaatmateriaal. Het is niet duidelijk of er pleisterwerk of ander verdacht asbestmateriaal aanwezig is achter deze valse plafonds, het is aangewezen om bijkomend onderzoek uit te voeren bij werken. Het plafond bestaat uit gipsplaten. Zonder destructieve handeling is het niet mogelijk om na te gaan of er asbesthoudende materialen aanwezig zijn achter de plafondbewerking. Als bij sloop of renovatie blijkt dat er boven dit plafond nog pleisterwerk aanwezig is, moet dit bemonsterd worden.

Basis voor advies	De asbestdeskundige beoordeelt het materiaal als niet-asbestverdacht.
Primaire drager	Plafond

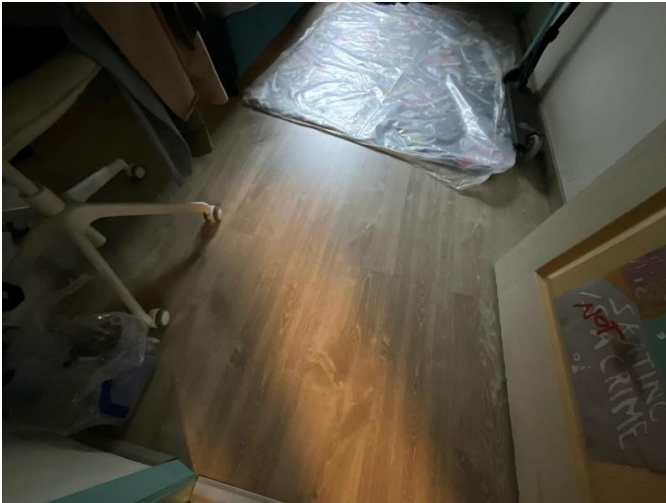
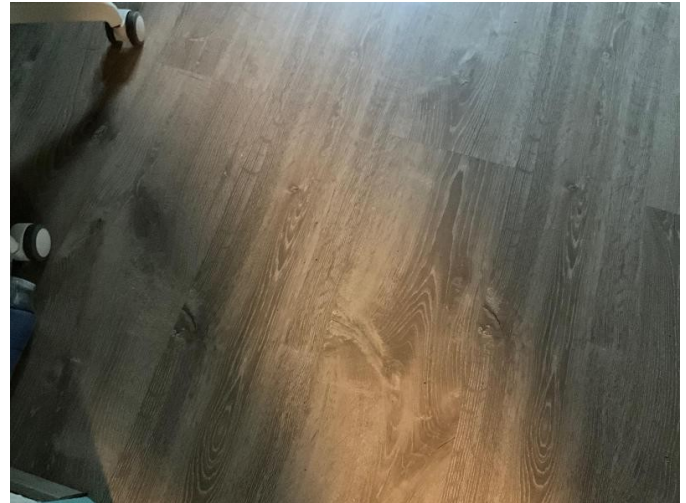
De laminaat vloer is niet asbest verdacht, het is niet gekend wat eronder bevindt, bij vloer werken extra controle aangewezen.

Basis voor advies	Beoordeling op basis van expertise met een vaststelling door de asbestdeskundige.
Primaire drager	Vloer

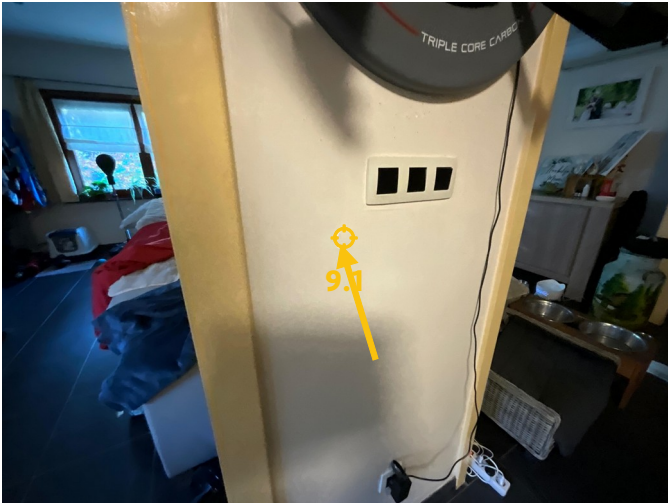
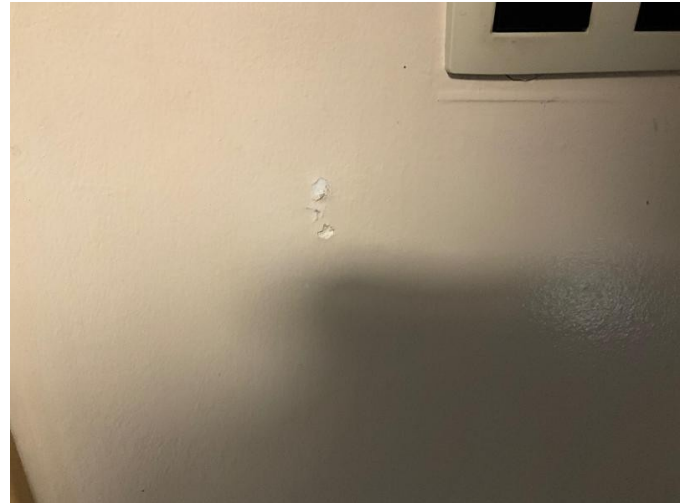
# Fiche 9: Pleisterwerk muren & valse wanden

Geen asbest

#	Type	Referentie	Resultaat
9.1	Mengmonster	1	Geen asbest

<b>Beschrijving</b>	Pleisterwerk muren & valse wanden
<b>Omgeving</b>	Binnen
<b>Primaire drager</b>	Binnenwand
<b>Bindmiddel van materiaal</b>	Gips - kalk
<b>Gebondenheid op basis van bindmiddel</b>	Niet-hechtgebonden
<b>Hoeveelheid (oppervlakte - dikte - aantal)</b>	• 200,00 m <sup>2</sup> - 1,00 cm - 1 stuk
<b>Totaal volume</b>	2,00 m <sup>3</sup>
<b>Identificatiemethode</b>	Een monstername door de asbestdeskundige met laboanalyse door een asbestlabo.
<b>Destructieve handeling voor identificatie</b>	Nee
<b>Opmerking</b>	<p>Volgens het inspectieprotocol is een monstername van het pleisterwerk verplicht om dit te identificeren als niet-asbesthoudend.</p> <p>Locatie staalnames: individuele ruimte: woonkamer / natte ruimte: keuken / stookplaats: stookruimte / traphal: Nvt</p> <p>De vermelde oppervlaktes en volumes betreffen een beredeneerde schatting. Er worden geen rechten verleend aan deze oppervlaktes/volumes. De dikte is een schatting die voorkomt uit de monsterplaatsen en is daarom niet altijd representatief. Er bevinden zich enkele valse wanden. Het is niet duidelijk of er pleisterwerk aanwezig is achter deze valse wanden, het is aangewezen om bijkomend onderzoek uit te voeren bij werken.</p>
