# Asbestinventarisatetest

Eikelstraat 32, 2600 Antwerpen

Attestnummer : 20260521-000202.000

**Asbestveilig** (maar niet asbestvrij)

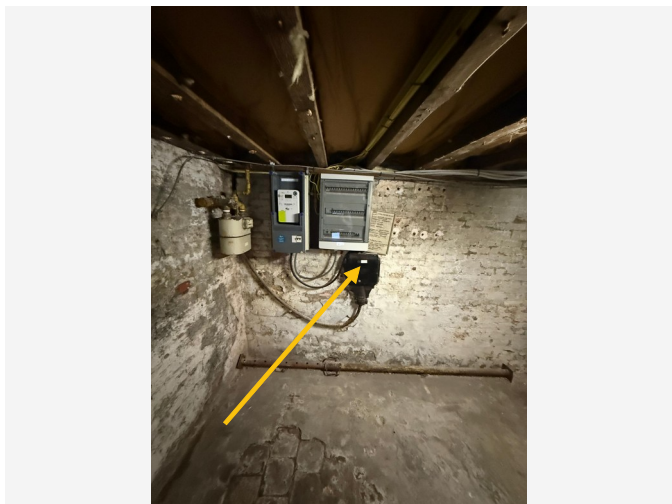
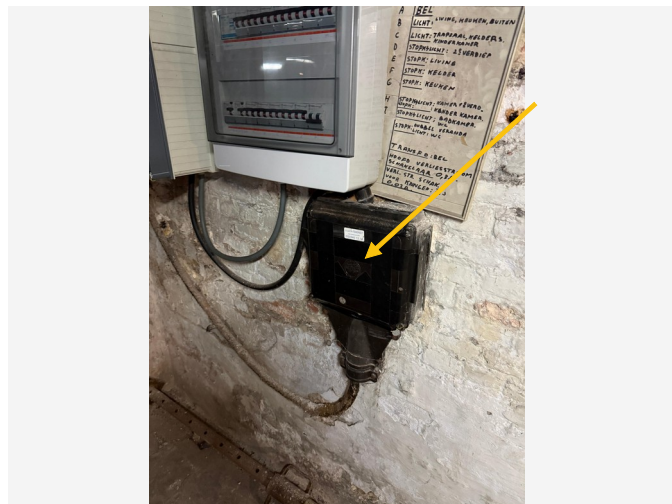
Het asbestmateriaal valt onder de mijlpaal van 2040.

Zorgvuldig beheren

Eindbeoordeling materiaalrisico	Laag materiaalrisico en/of verlaagde kans op vezelvrijgave
---------------------------------	--

Gebondenheid	Categorie 1: hechtgebonden in oorsprong
Asbestsoort (vezeltype)	Crocidoliet aanwezig
Asbestconcentratie	Laag (< 50%)
Afschermingsgraad van het gehele materiaal	Geheel of deels vrij aan de binnenlucht, maar geen contact met binnenluchtstromen
Toestand van het materiaal	Onbeschadigd, niet verweerd

Beschrijving	Bakelieten Elektra Infra. (Fluvius)
Omgeving	Binnen
Primaire drager	Communicatie en elektrische infrastructuur en uitrusting
Asbestmateriaal	Plaat, paneel, tablet - Type Bakeliet
Bindmiddel van asbestmateriaal	Kunststof of -hars
Gebondenheid op basis van bindmiddel	Hecht
Hoeveelheid (oppervlakte - dikte - aantal)	• 0,10 m <sup>2</sup> - 0,50 cm - 1 stuk
Totaal volume	< 0,001 m <sup>3</sup>
Eenvoudig bereikbaar	Ja
Bevestigingswijze	• Geschroefd
Identificatiemethode	De asbestdeskundige beoordeelt het materiaal als asbestverdacht en dus asbesthoudend, en dit zonder monsternamen.  Motivatie: De materialen behoren niet toe aan de eigenaar voor wie de asbestdeskundige de asbestinventaris uitvoert.
Destructieve handeling voor identificatie	Nee
Opmerking	- Is waarschijnlijk eigendom van Fluvius, bespreken met hen wie eigenaar is (hoofdkabel elektriciteit)

- Zorg voor een veilig beheer. Vermijd het beschadigen van het asbestmateriaal. Controleer de toestand jaarlijks op wijzigingen.

- Eenvoudige handelingen: mag via doe-het-zelf of door werknemer(s) met opleidingsattest eenvoudige handelingen  
- Eigendom van Fluvius, te bespreken met hen

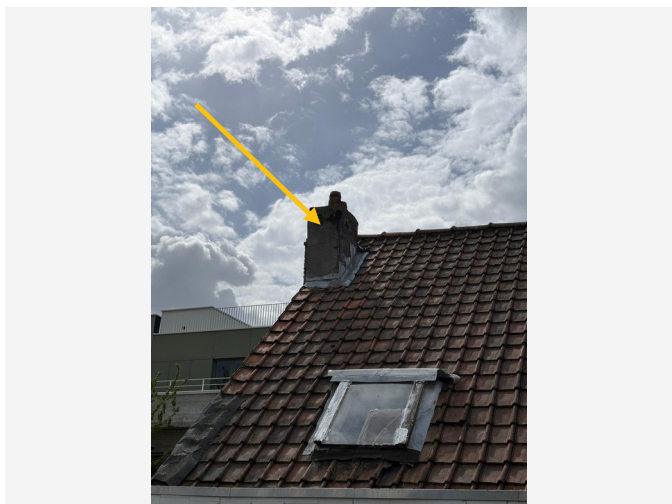
**Reden:** Er is geen volledige risicobeoordeling mogelijk

**Uitleg van de asbestdeskundige:** De schouw op het puntdak (zie foto) kon langs binnen niet worden gecontroleerd omdat deze volledig dicht zit. Aangezien het om een niet-destructief onderzoek gaat, valt dit buiten de onderzoeksplicht. Advies: laat de schouw (gedeeltelijk) onderzoeken wanneer er werken of afbraak plaatsvinden op eventuele rookgaskanalen, platen of andere asbestverdachte materialen.

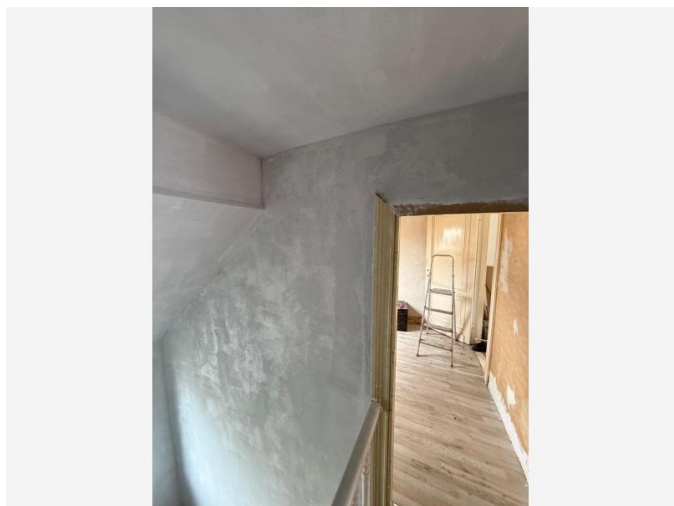
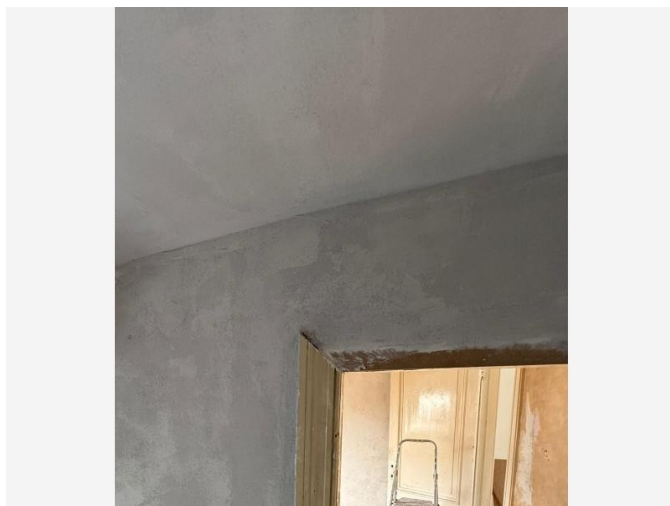
Geen asbest

#	Type	Referentie	Resultaat
3.1	Mengmonster	M02	Geen asbest

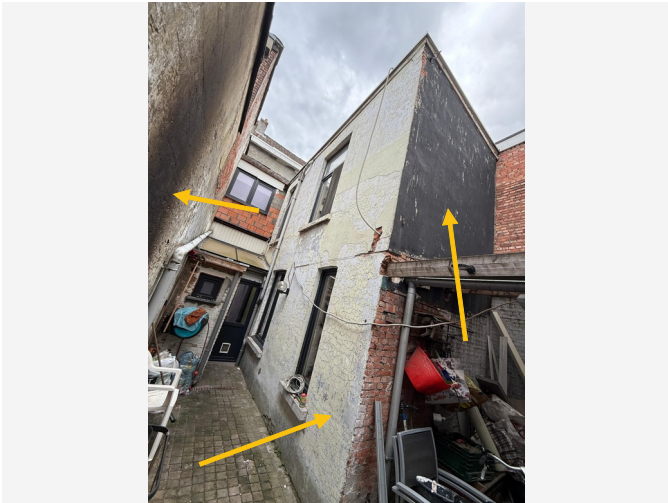
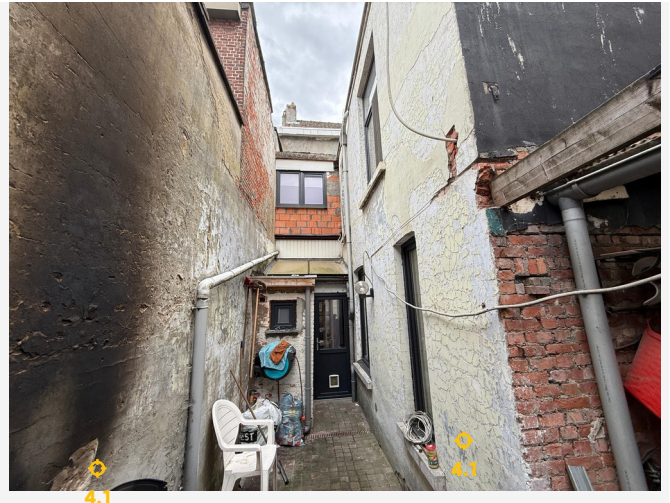
## Fiche 4: M07 - Crepi Achtergevel

Geen asbest

#	Type	Referentie	Resultaat
4.1	Mengmonster	M07	Geen asbest

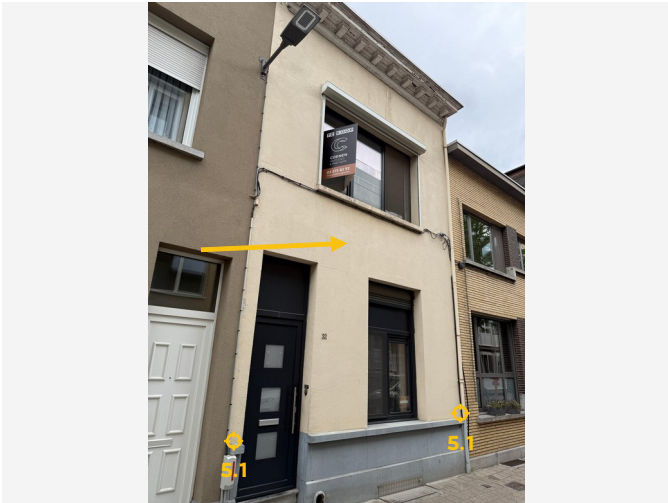
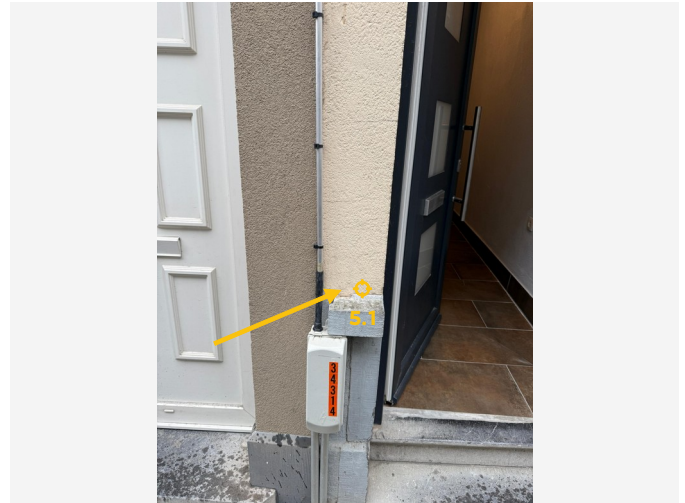
Geen asbest

#	Type	Referentie	Resultaat
5.1	Mengmonster	M08	Geen asbest

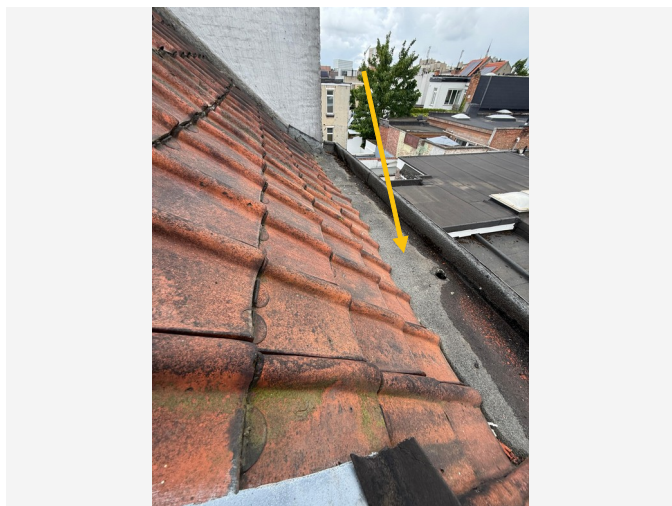
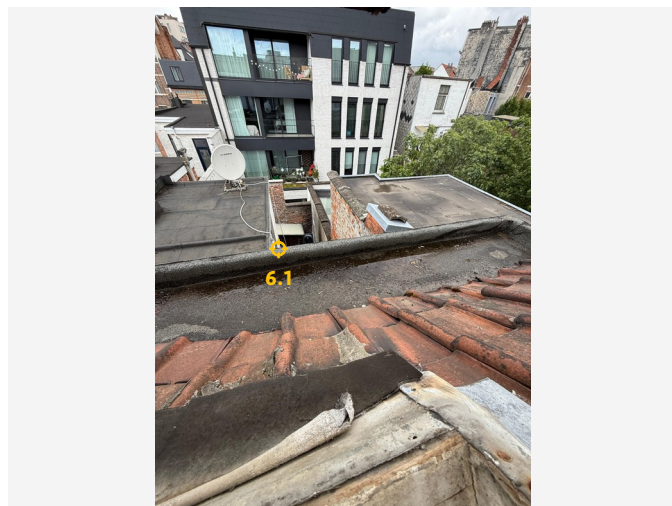
## Fiche 6: M03 - Roofing Dakgoot

Geen asbest

#	Type	Referentie	Resultaat
6.1	Puntmonster	M03	Geen asbest

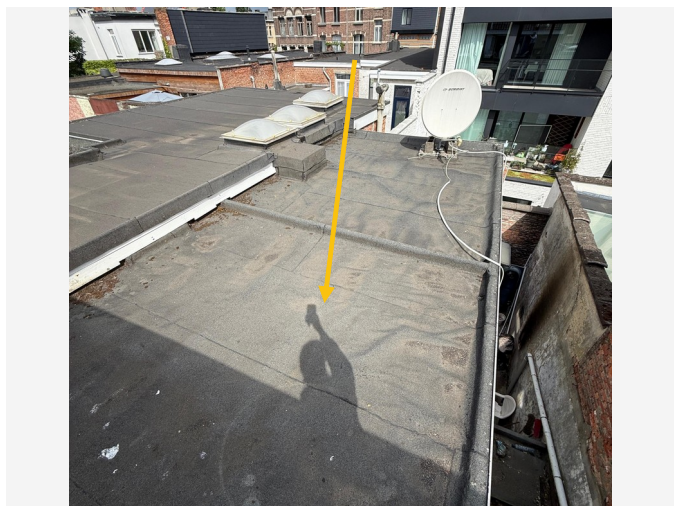
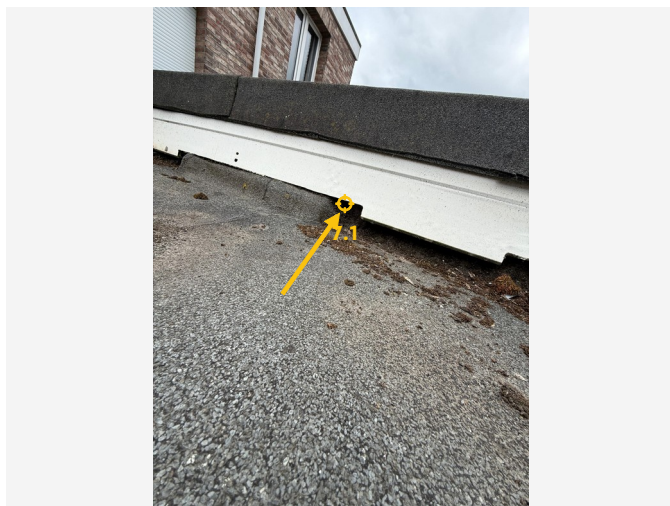
Geen asbest

#	Type	Referentie	Resultaat
7.1	Puntmonster	M05	Geen asbest

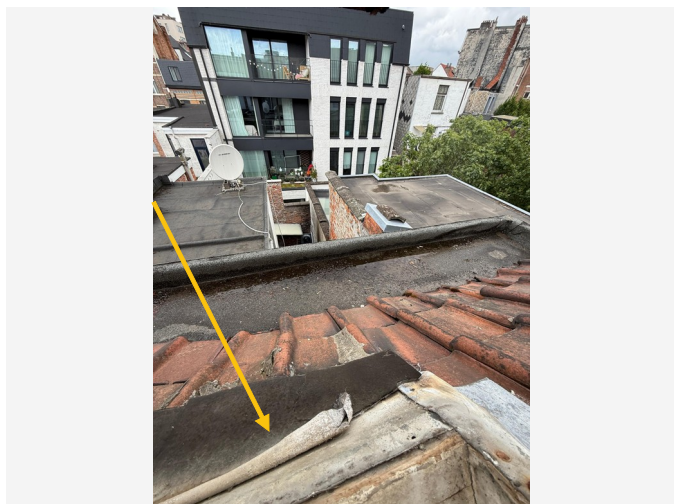
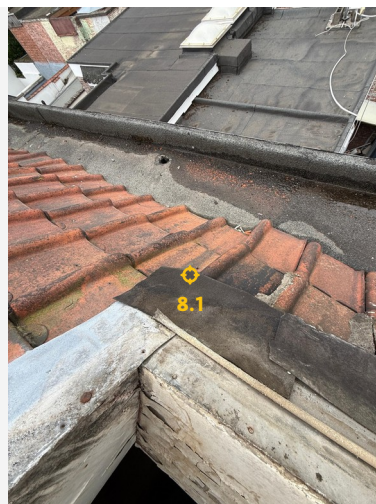
Geen asbest

#	Type	Referentie	Resultaat
8.1	Puntmonster	M04	Geen asbest

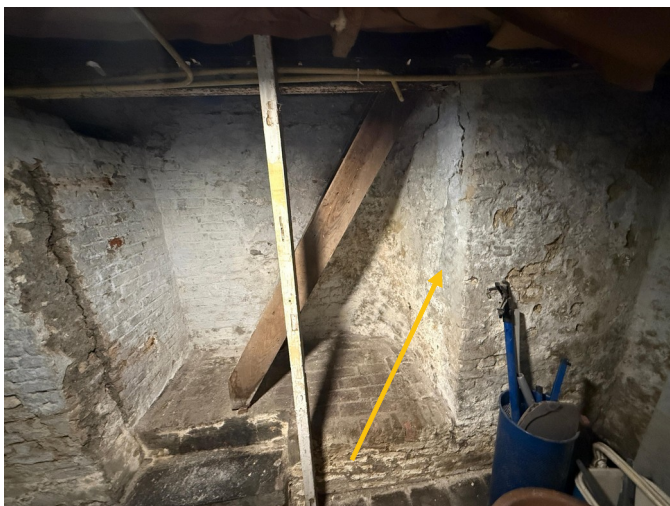
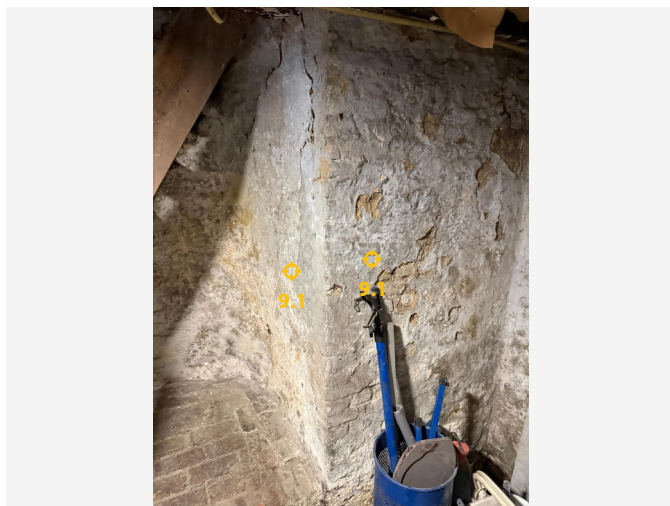
Geen asbest

#	Type	Referentie	Resultaat
9.1	Mengmonster	M09	Geen asbest

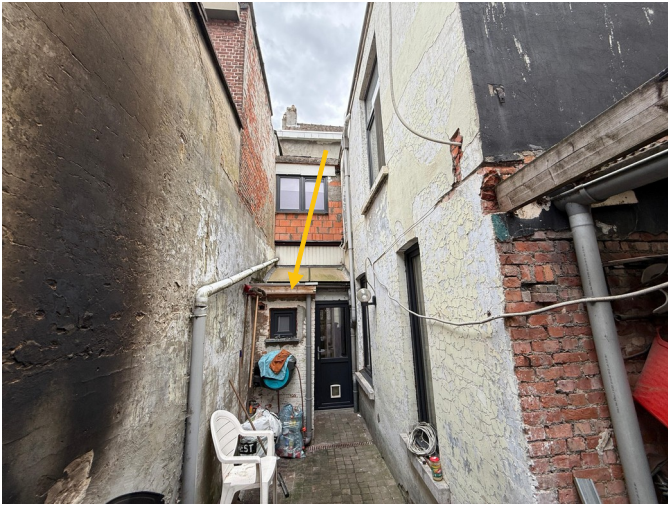
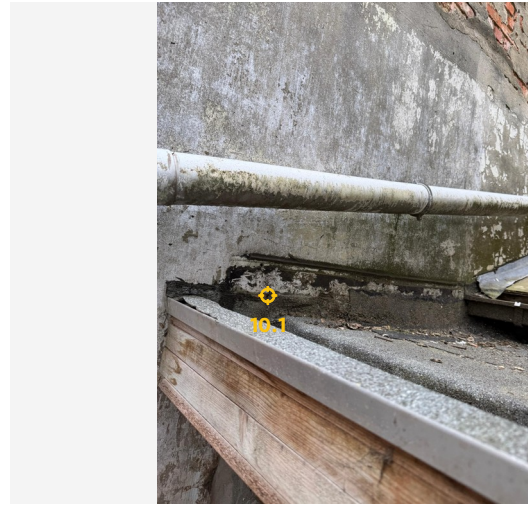
Geen asbest

#	Type	Referentie	Resultaat
10.1	Puntmonster	M06	Geen asbest

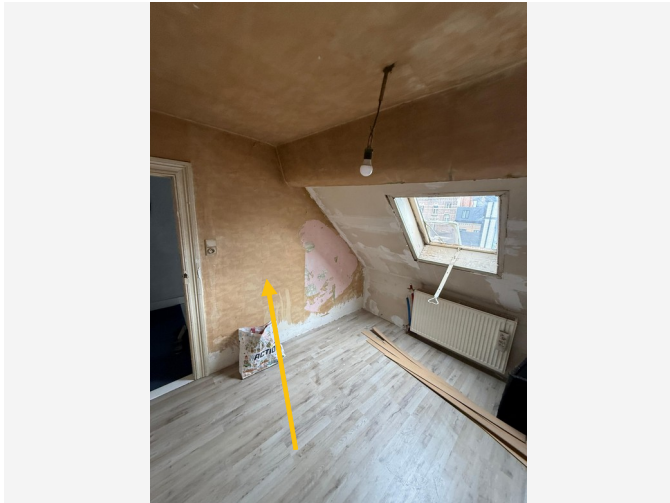
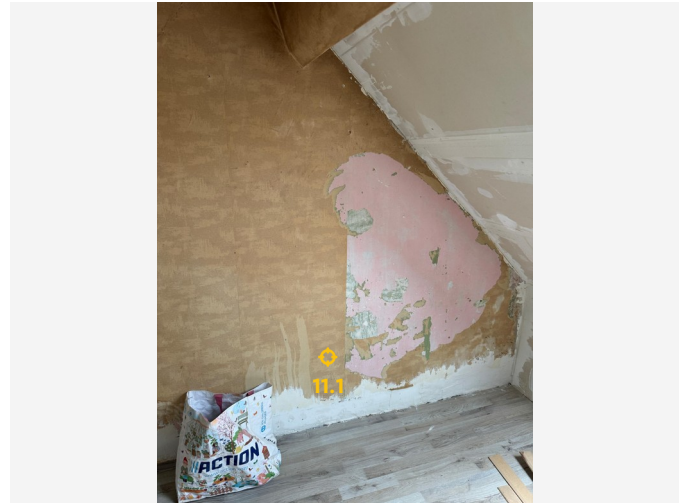
Geen asbest

#	Type	Referentie	Resultaat
11.1	Mengmonster	M01	Geen asbest

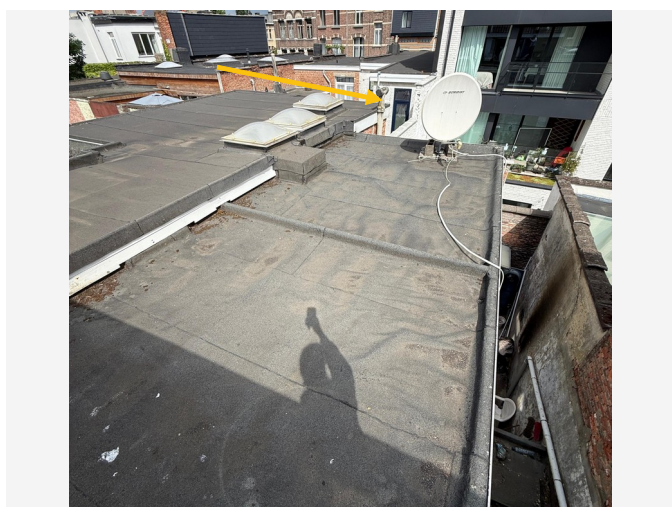
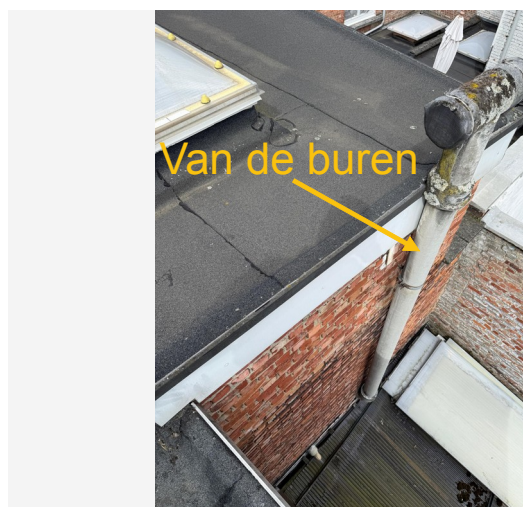
## Fiche 16: Rookgaskanalen

Fiche 16: Rookgaskanalen	<ul style="list-style-type: none"> <li>- De zichtbare rookgaskanalen werden nagekeken, zijn niet asbestverdacht. Eventuele ingebouwde en niet zichtbare rookgaskanalen zijn niet geweten en worden niet onderzocht omdat het een niet destructief onderzoek is.</li> <li>- Op alle daken van het pand, in plastic, klei en metaal geen asbestverdachte materiaal, geen staalname.</li> <li>- Degene in cement op de koer, links, is van de burens, mag niet opgenomen worden in dit attest. Bespreken met de buur</li> </ul>	-

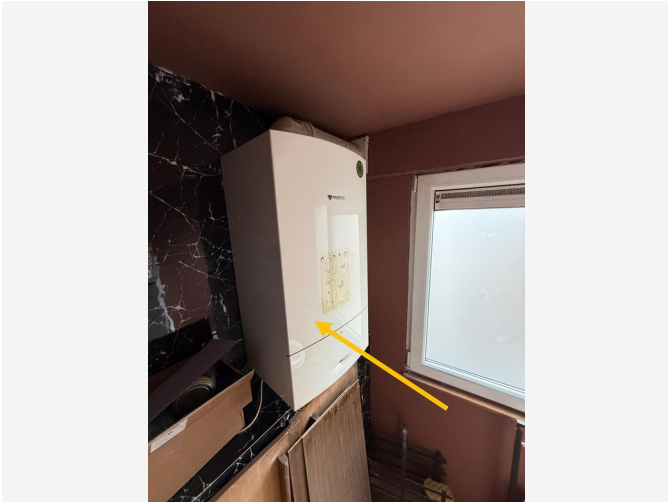
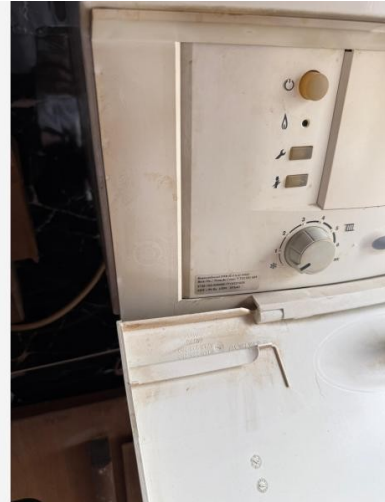
## Fiche 17: Stookketel/warmteopwekker OK >2000

- Model: Junkers
- Locatie: CV ruimte
- Het is een stookketel/warmteopwaker van na het jaar 2000, vanaf 2001 was asbest verboden te gebruiken.
- Alle zichtbare materialen aan de stookketel/warmteopwaker zijn nagekeken, geen verdachte materialen gevonden.
