Asbestinventarisatetest

Pauwhoevestraat 2, 2550 Kontich

Attestnummer : 20260521-000268.000

Zone 1: woning

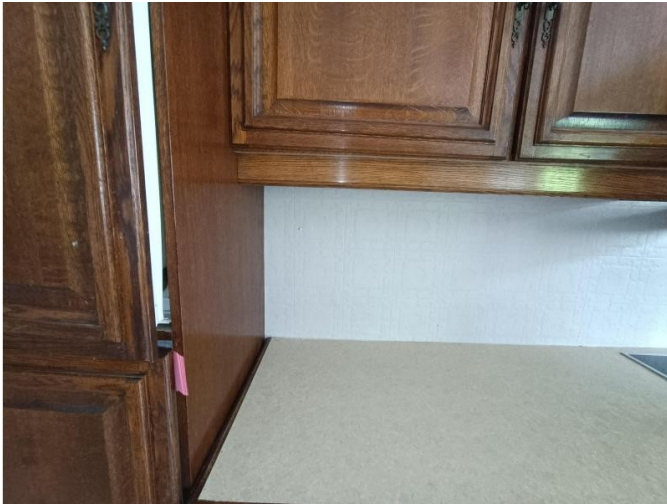
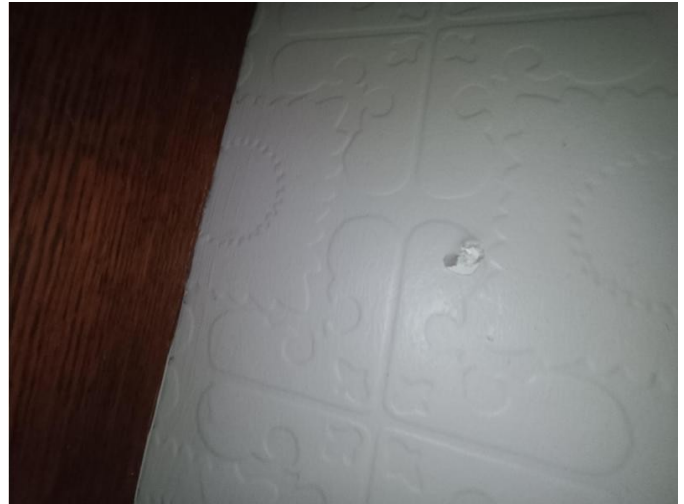
Het asbestmateriaal valt onder de mijlpaal van 2034.

Verwijderen

Eindbeoordeling materiaalrisico	Laag materiaalrisico en/of verlaagde kans op vezelvrijgave
---------------------------------	--

Gebondenheid	Categorie 2: niet-hechtgebonden met matrix
Asbestsoort (vezeltype)	Alleen chrysotiel aanwezig
Asbestconcentratie	Hoog ($\geq 50\%$)
Afschermingsgraad van het gehele materiaal	Geheel of deels vrij aan de binnenlucht, maar geen contact met binnenluchtstromen
Toestand van het materiaal	Onbeschadigd, niet verweerd

#	Type	Referentie	Resultaat
1.1	Puntmonster	vinyl wand	Chrysotiel

Beschrijving	Vinyl met kartonlaag (wand)
Omgeving	Binnen
Primaire drager	Binnenwand
Asbestmateriaal	Prefab - afwerking - Behang
Bindmiddel van asbestmateriaal	Karton - papier - viltachtig
Gebondenheid op basis van bindmiddel	Niet-hechtgebonden
Hoeveelheid (oppervlakte - aantal)	• 15,00 m ² - 1 stuk
Totale oppervlakte	15,00 m ²
Eenvoudig bereikbaar	Ja
Bevestigingswijze	• Verlijmd, ingegoten, versmeerd
Identificatiemethode	Een monsternamen door de asbestdeskundige met laboanalyse door een asbestlabo.
Destructieve handeling voor identificatie	Nee
Opmerking	De vermelde oppervlaktes en volumes betreffen een beredeneerde schatting. Er worden geen rechten verleend aan deze oppervlaktes/volumes. De dikte is een schatting die voorkomt uit de monsterplaatsen en is daarom niet altijd representatief

- Verwijder dit asbestmateriaal zo snel mogelijk. Volg de toestand goed op.

- Hermetische zone (erkend asbestverwijderaar)
bevestiging gelijmd (wit of zwarte lijm) : HZ Erkend saneerder . Bij het lostrekken van de vinyl zal de onderlaag scheuren. Een kartonnen onderlaag is losgebonden. Lijmresten worden met een freesmachine verwijderd in een hermetische zone. Zie ook link Zie <https://ovam.vlaanderen.be/wie-mag-wat-verwijderen>
<https://ovam.vlaanderen.be/voorzorgsmaatregelen-bij-asbestverwijdering>
<https://ovam.vlaanderen.be/asbestafval-afvoeren> Zie ook wetgevend kader (website van de OVAM en CODEX boek VI titel 3). <http://werk.belgie.be/sites/default/files/content/documents/Welzijn%20op%20het%20werk/Regelgeving/Codex%20boek%20VI%20titel%203%20Asbest.pdf> methodiek verwijderingsmethodes worden achteraan in het attest verder toegelicht

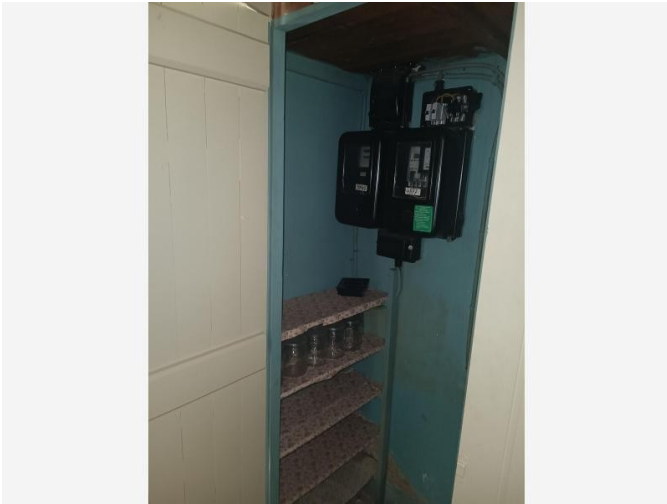
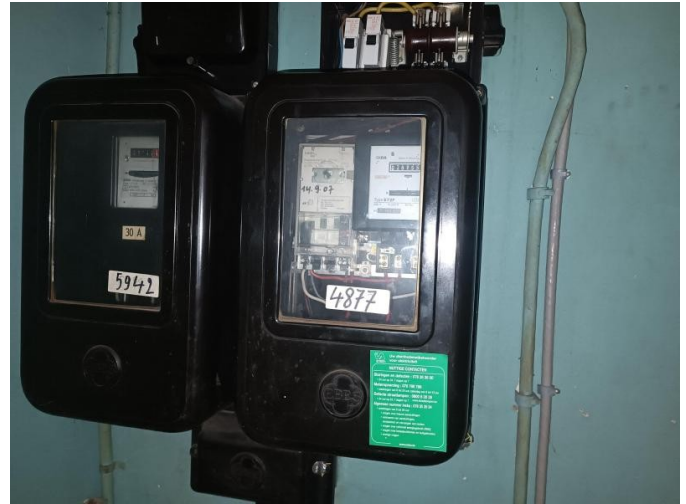
Het asbestmateriaal valt onder de mijlpaal van 2040.

Zorgvuldig beheren

De toepassing is eigendom van de nutsmaatschappij. Bij verwijdering /vervangen van het toestel is een bijkomende staalname aangewezen om de berging van afvalstromen te beheersen. Dit valt dan onder de verantwoordelijkheid van de netwerkbeheerder.

Eindbeoordeling materiaalrisico	Laag materiaalrisico en/of verlaagde kans op vezelvrijgave
---------------------------------	--

Gebondenheid	Categorie 1: hechtgebonden in oorsprong
Asbestsoort (vezeltype)	Crocidoliet aanwezig
Asbestconcentratie	Laag (< 50%)
Afschermingsgraad van het gehele materiaal	Geheel of deels vrij aan de binnenlucht, maar geen contact met binnenluchtstromen
Toestand van het materiaal	Onbeschadigd, niet verweerd

Beschrijving	Bakeliet Tellerkast
Omgeving	Binnen
Primaire drager	Communicatie en elektrische infrastructuur en uitrusting
Asbestmateriaal	Plaat, paneel, tablet - Type Bakeliet
Bindmiddel van asbestmateriaal	Kunststof of -hars
Gebondenheid op basis van bindmiddel	Hecht
Hoeveelheid (oppervlakte - dikte - aantal)	<ul style="list-style-type: none">• 0,50 m² - 0,20 cm - 2 stuks
Totaal volume	0,002 m ³
Eenvoudig bereikbaar	Ja
Bevestigingswijze	<ul style="list-style-type: none">• Geschroefd
Identificatiemethode	<p>De asbestdeskundige beoordeelt het materiaal als asbestverdacht en dus asbesthoudend, en dit zonder monstername.</p> <p>Motivatie: De materialen behoren niet toe aan de eigenaar voor wie de asbestdeskundige de asbestinventaris uitvoert.</p>
Destructieve handeling voor identificatie	Nee
Opmerking	<p>Het is moeilijk te bepalen of de bakeliettoepassingen in de woning ook effectief asbesthoudend zijn (het kan ook gaan om de asbestvrije variant). Er werd geen monster genomen owv beschadiging aan een elektrisch gerelateerde toepassing, extra controle bij verwijdering van het verdacht materiaal. Vermoedelijk zal de toepassing verwijderd worden bij aanpassing van het elektriciteitsnetwerk.</p>

- Zorg voor een veilig beheer. Vermijd het beschadigen van het asbestmateriaal. Controleer de toestand jaarlijks op wijzigingen.
- Voer bijkomende staalname(s) uit.
- Een bijkomend onderzoek zou kunnen gebeuren na demontage van de toepassing, zodat dit op een veilige en verantwoorde manier kan gebeuren. Het bijkomend onderzoek kan bijdragen tot een betere inschatting van het risico en helpt om de (mogelijke) asbestafvalstroom te beperken.

- Eenvoudige handelingen: mag via doe-het-zelf of door werknemer(s) met opleidingsattest eenvoudige handelingen
Mag niet door doe -het-zelf verwijderd worden

De toepassing dient verwijderd te worden door de netbeheerder, vermoedelijk word dit uitgevoerd wanneer de oude meterkast vervangen word door een digitale meter. Zie ook link Zie <https://ovam.vlaanderen.be/wie-mag-wat-verwijderen> <https://ovam.vlaanderen.be/voorzorgsmaatregelen->

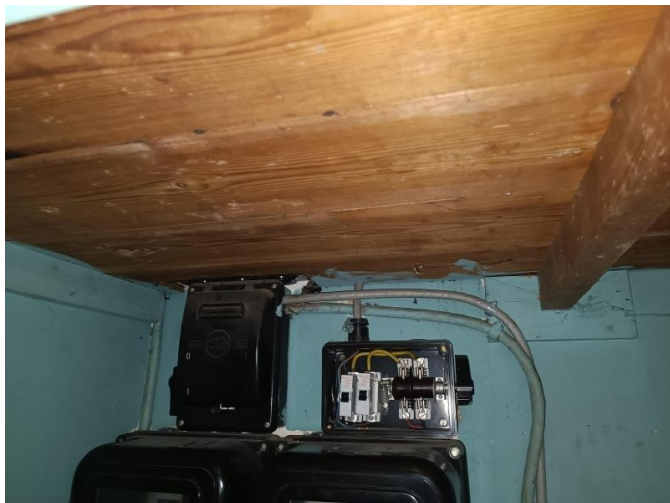
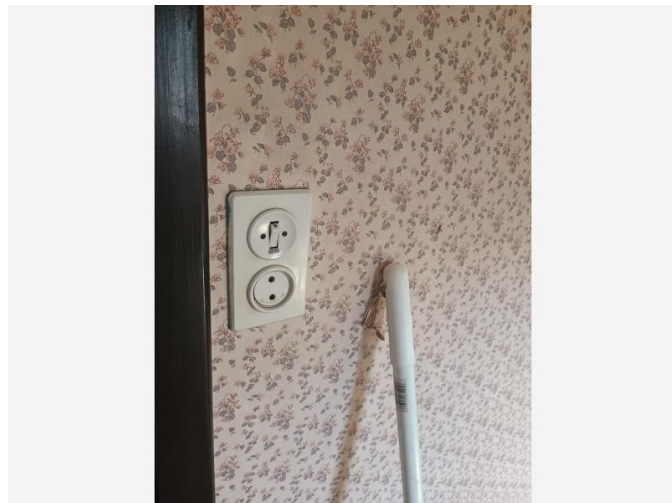
Fiche 3: Bakeliet toep.(schakelaars-stopcontact.-verdeeldozen-radiatorknoppen

Het asbestmateriaal valt onder de mijlpaal van 2040.

Zorgvuldig beheren

Eindbeoordeling materiaalrisico	Laag materiaalrisico en/of verlaagde kans op vezelvrijgave
---------------------------------	--

Gebondenheid	Categorie 1: hechtgebonden in oorsprong
Asbestsoort (vezeltype)	Crocidoliet aanwezig
Asbestconcentratie	Laag (< 50%)
Afschermingsgraad van het gehele materiaal	Geheel of deels vrij aan de binnenlucht, maar geen contact met binnenluchtstromen
Toestand van het materiaal	Onbeschadigd, niet verweerd

Beschrijving	Bakeliet toep.(schakelaars-stopcontact.-verdeeldozen-radiatorknoppen
Omgeving	Binnen
Primaire drager	Communicatie en elektrische infrastructuur en uitrusting
Asbestmateriaal	Plaat, paneel, tablet - Type Bakeliet
Bindmiddel van asbestmateriaal	Kunststof of -hars
Gebondenheid op basis van bindmiddel	Hecht
Hoeveelheid (oppervlakte - dikte - aantal)	<ul style="list-style-type: none"> • 0,20 m² - 0,30 cm - 3 stuks
Totaal volume	0,002 m ³
Eenvoudig bereikbaar	Ja
Bevestigingswijze	<ul style="list-style-type: none"> • Geschroefd
Identificatiemethode	<p>De asbestdeskundige beoordeelt het materiaal als asbestverdacht en dus asbesthoudend, en dit zonder monstername.</p> <p>Motivatie: De monstername brengt andere schade aan dan schade die inherent is aan de monstername.</p>
Destructieve handeling voor identificatie	Nee
Opmerking	<p>Het is moeilijk te bepalen of de bakeliettoepassingen in de woning ook effectief asbesthoudend zijn (het kan ook gaan om de asbestvrije variant).</p> <p>Er werd geen monster genomen ovw beschadiging aan een elektrisch gerelateerde toepassing, extra controle bij verwijdering van het verdacht materiaal.</p>

- Zorg voor een veilig beheer. Vermijd het beschadigen van het asbestmateriaal. Controleer de toestand jaarlijks op wijzigingen.
- Voer bijkomende staalname(s) uit.

- Eenvoudige handelingen: mag via doe-het-zelf of door werknemer(s) met opleidingsattest eenvoudige handelingen
Schakelaars, stopcontacten en andere gelijkaardige toepassingen kunnen eenvoudig losgeschroefd worden --> EH doe-het-zelf. Afgesloten of verzegelde kast --> EH opgeleid techniker personeel 8u basisopleiding asbest. Voor elektrische infrastructuur en uitrusting dient u vooraleer men deze toepassing gaat bevochtigen de elektriciteit af te sluiten (zoniet elektrocutie-/brandgevaar). standaard dragen van de nodige wegwerp beschermingsmiddelen FFP 3 masker , handschoenen en tyvec CAT III type 5-6 , afspoelbaar schoeisel Losschroeven en dubbel verpakken in plastic , sluit luchtdicht af en breng dit als hechtgebonden afval naar een plaatselijk containerpark. Voor hechtgebonden toepassingen: Bij verwijdering door doe-het-zelf moet men dit afval dubbel en luchtdicht verpakt aandienen bij het gemeentelijk recyclagepark. Men raadpleegt best op voorhand de voorwaarden van het recyclagepark.

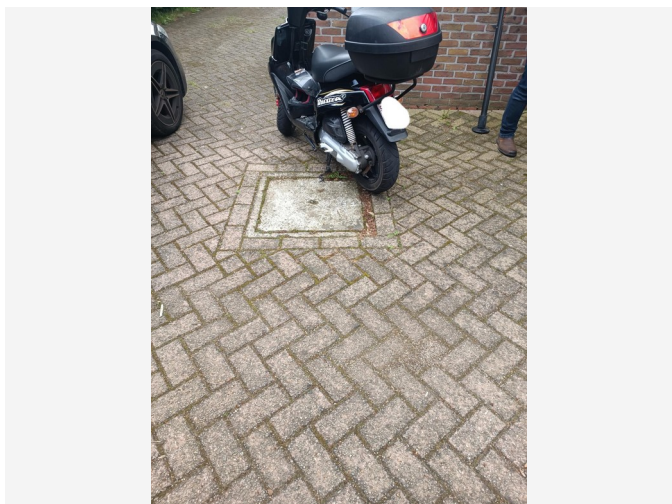
Tijdelijke beperking

Reden: Het onderzoek kan niet uitgevoerd worden binnen de bepalingen van de Welzijnswet

Uitleg van de asbestdeskundige: De deksel (put) is stevig vast en kan niet op een veilige manier open, bij bereikbaarheid extra controle aangewezen.

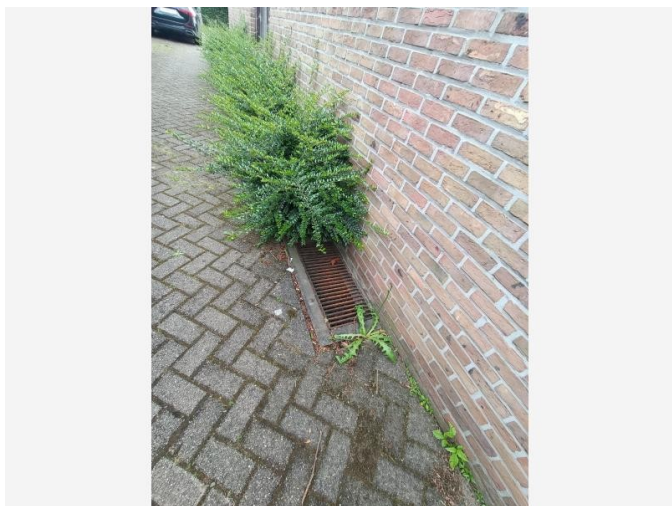
Permanente beperking

Reden: de inspectieruimte is lager dan 1,5 m

Uitleg van de asbestdeskundige: In het inspectieprotocol behoort een ruimte lager dan 1,5 m niet tot het onderzoek.

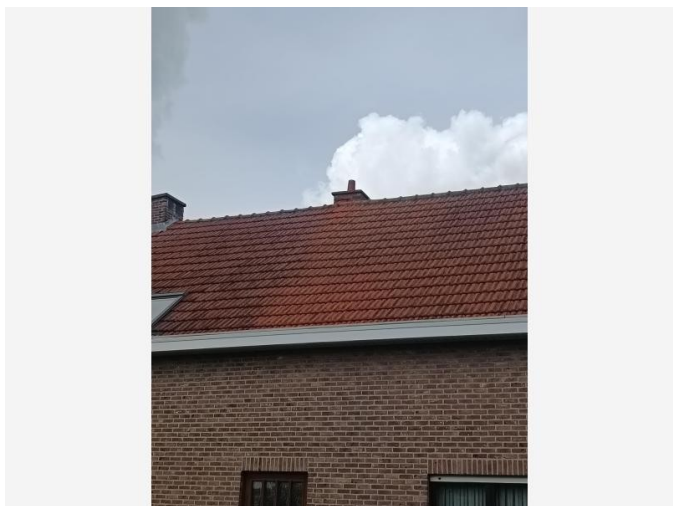
Tijdelijke beperking

Reden: Het te onderzoeken materiaal situeert zich hoger dan 3,50 m te rekenen vanaf een veilige ondergrond

Uitleg van de asbestdeskundige: Bij werken (dak of reiniging schouw) kan een stelling geplaatst worden, het is niet duidelijk of er asbestverdachte materialen aanwezig zijn in/rond de schouw.

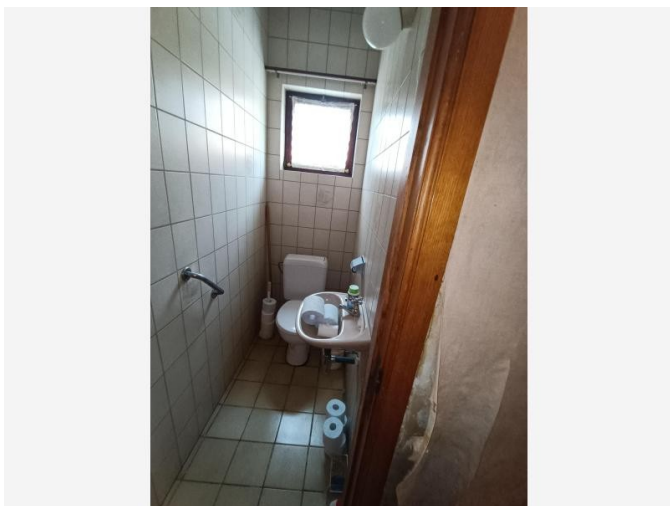
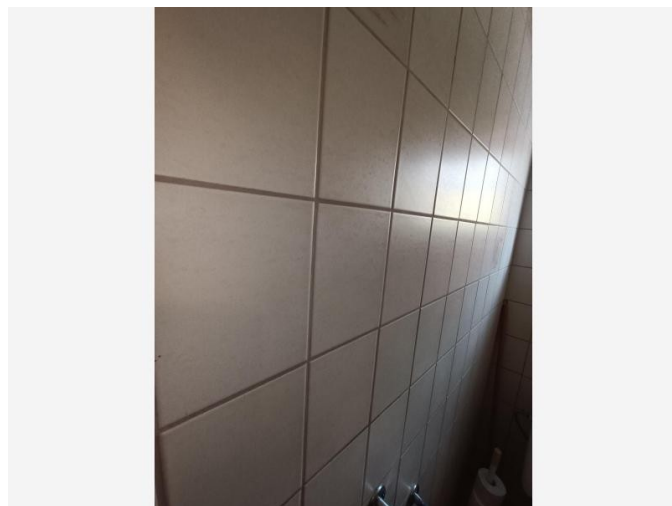
Informatie over een materiaal dat de asbestdeskundige niet kan waarnemen of vaststellen

In het inspectieprotocol is een monsternamen van tegellijm verplicht om dit te identificeren als niet-asbesthoudend. Er waren geen facturen ter beschikking die bevestigen dat de tegels na 2001 waren geplaatst. Er waren geen bestaande beschadigingen aan de wand/vloertegels/plinten om de lijm voldoende te kunnen inspecteren. Om dit af te toetsen is het aangewezen om bij eventuele renovatiewerken aan de tegels verder onderzoek/staalname te laten uitvoeren ter controle.

Basis voor advies	Beoordeling op basis van expertise, zonder een vaststelling door de asbestdeskundige.
-------------------	---

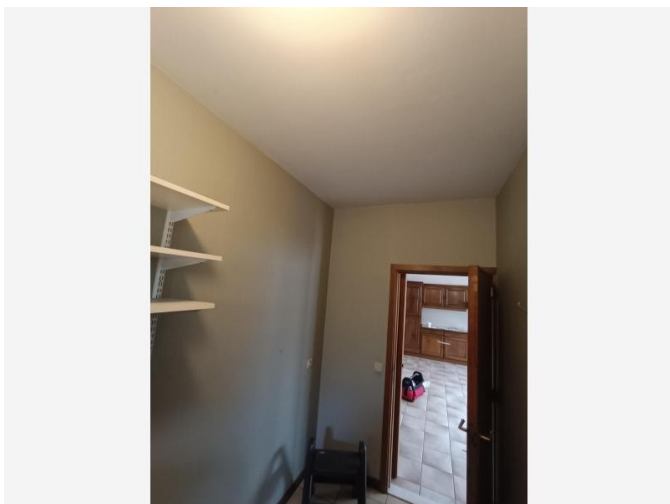
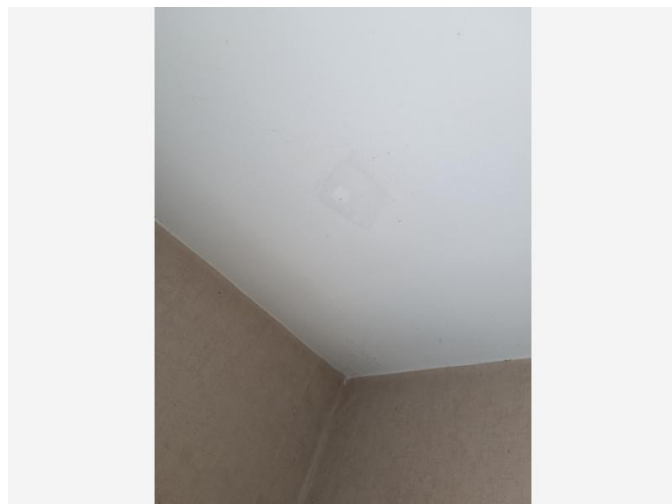
Fiche 8: Plafondpleister

Geen asbest

#	Type	Referentie	Resultaat
8.1	Mengmonster	plafond	Geen asbest

Beschrijving	Plafondpleister
Omgeving	Binnen
Primaire drager	Plafond
Bindmiddel van materiaal	Gips - kalk
Gebondenheid op basis van bindmiddel	Niet-hechtgebonden
Hoeveelheid (oppervlakte - dikte - aantal)	• 102,00 m ² - 0,50 cm - 1 stuk
Totaal volume	0,51 m ³
Identificatiemethode	Een monstername door de asbestdeskundige met laboanalyse door een asbestlabo.
Destructieve handeling voor identificatie	Nee
Opmerking	<p>Volgens het inspectieprotocol is een monstername van het pleisterwerk verplicht om dit te identificeren als niet-asbesthoudend.</p> <p>Locatie staalnames: individuele ruimte: berging/ natte ruimte: keuken/ stookplaats: cv ruimte/ traphal: inkom</p> <p>De vermelde oppervlaktes en volumes betreffen een beredeneerde schatting. Er worden geen rechten verleend aan deze oppervlaktes/volumes. De dikte is een schatting die voorkomt uit de monsterplaatsen en is daarom niet altijd representatief.</p>

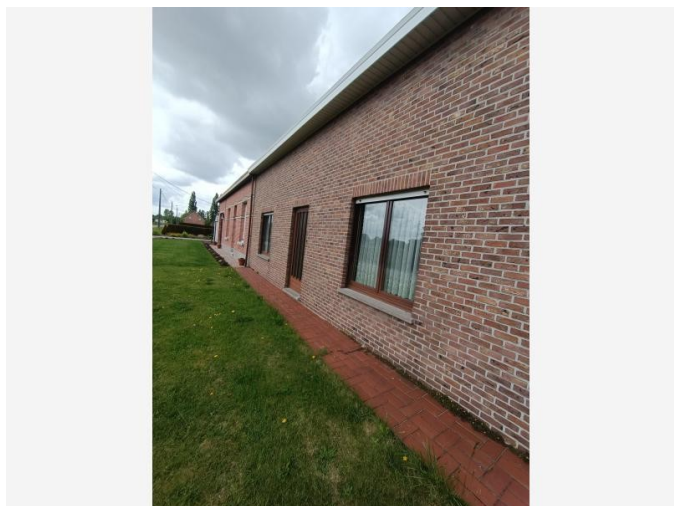
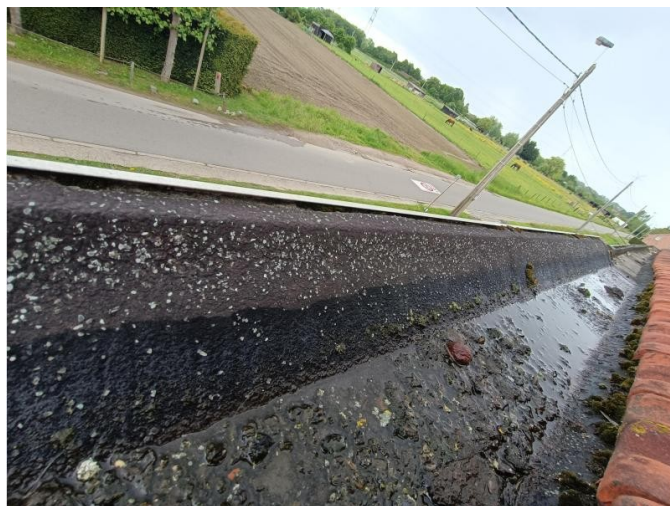
Fiche 9: Dakgoot roofing (met staalname)

Geen asbest

#	Type	Referentie	Resultaat
9.1	Puntmonster	roofing dakgoot	Geen asbest

Beschrijving	Dakgoot roofing (met staalname)
Omgeving	Buiten
Primaire drager	Infrastructuur hemelwater (opvang en afvoer)
Bindmiddel van materiaal	Bitumen (roofing, teer, asfalt)
Gebondenheid op basis van bindmiddel	Hecht
Hoeveelheid (oppervlakte - aantal)	• 2,00 m ² - 2 stuks
Totale oppervlakte	4,00 m ²
Identificatiemethode	Een monstername door de asbestdeskundige met laboanalyse door een asbestlabo.
Destructieve handeling voor identificatie	Nee
Opmerking	<p>Er werd een staal genomen aan een uitstekend stuk roofing waardoor de waterdichtheid niet in het gedrang komt.</p> <p>Het is niet duidelijk of er asbestverdachte onderlagen aanwezig zijn. Extra controle/staalname aangewezen bij renovatiewerken. De vermelde oppervlaktes, diktes en volumes betreffen een bereedeneerde schatting. Er worden geen rechten verleend aan deze oppervlaktes/diktes/volumes.</p>

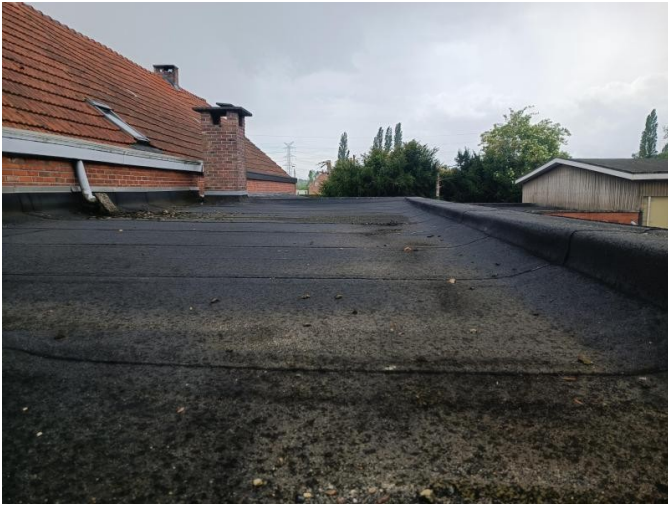
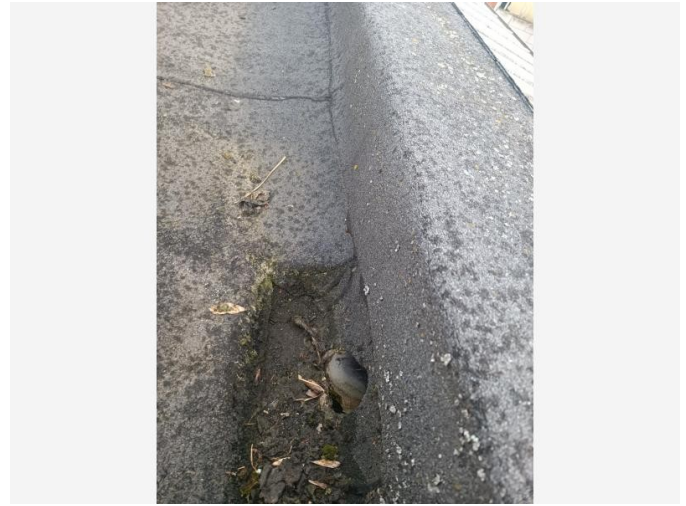
Fiche 10: Roofing (met staalname)

Geen asbest

#	Type	Referentie	Resultaat
10.1	Puntmonster	roofing	Geen asbest

Beschrijving	Roofing (met staalname)
Omgeving	Buiten
Primaire drager	Plat dak
Bindmiddel van materiaal	Bitumen (roofing, teer, asfalt)
Gebondenheid op basis van bindmiddel	Hecht
Hoeveelheid (oppervlakte - aantal)	• 42,00 m ² - 1 stuk
Totale oppervlakte	42,00 m ²
Identificatiemethode	Een monstername door de asbestdeskundige met laboanalyse door een asbestlabo.
Destructieve handeling voor identificatie	Nee
Opmerking	<p>Er werd een staal genomen aan een uitstekend stuk roofing waardoor de waterdichtheid niet in het gedrang komt.</p> <p>Er kan niet uitgesloten worden dat er onderlagen aanwezig zijn (bij dakwerken extra controle aangewezen)</p> <p>De vermelde oppervlaktes, diktes en volumes betreffen een beredeneerde schatting. Er worden geen rechten verleend aan deze oppervlaktes/diktes/volumes.</p>

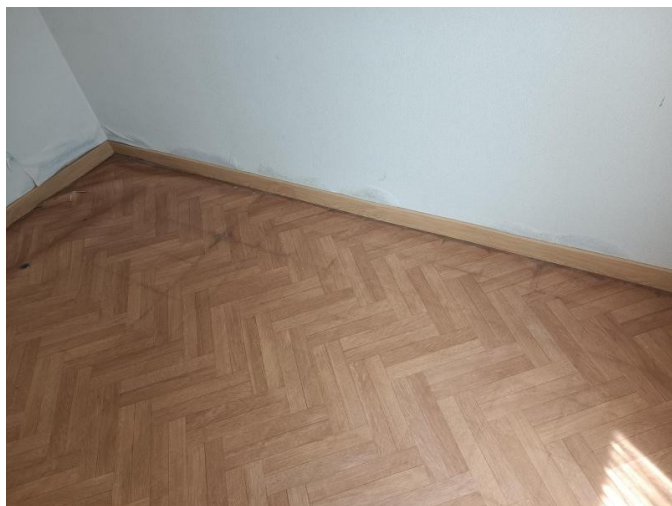
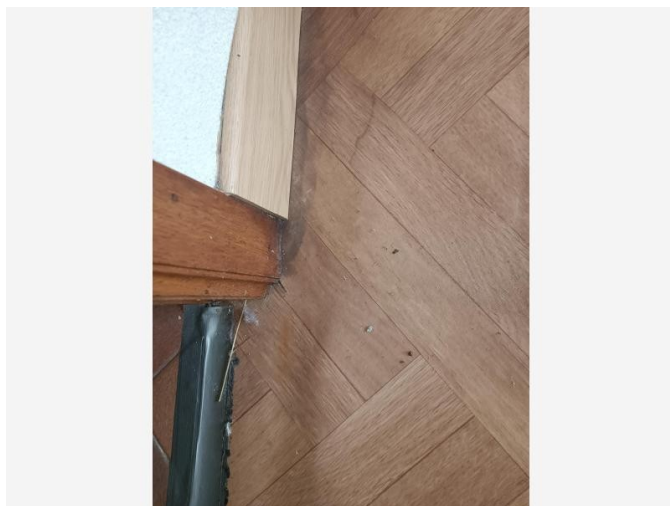
Geen asbest

#	Type	Referentie	Resultaat
11.1	Puntmonster	vinyl zeil	Geen asbest

Beschrijving	Vinylvloer met kartonlaag
Omgeving	Binnen
Primaire drager	Vloer
Bindmiddel van materiaal	Karton - papier - viltachtig
Gebondenheid op basis van bindmiddel	Niet-hechtgebonden
Hoeveelheid (oppervlakte - aantal)	• 23,00 m ² - 1 stuk
Totale oppervlakte	23,00 m ²
Identificatiemethode	Een monstername door de asbestdeskundige met laboanalyse door een asbestlabo.
Destructieve handeling voor identificatie	Nee
Opmerking	De vermelde oppervlaktes en volumes betreffen een beredeneerde schatting. Er worden geen rechten verleend aan deze oppervlaktes/volumes. De dikte is een schatting die voorkomt uit de monsterplaatsen en is daarom niet altijd representatief

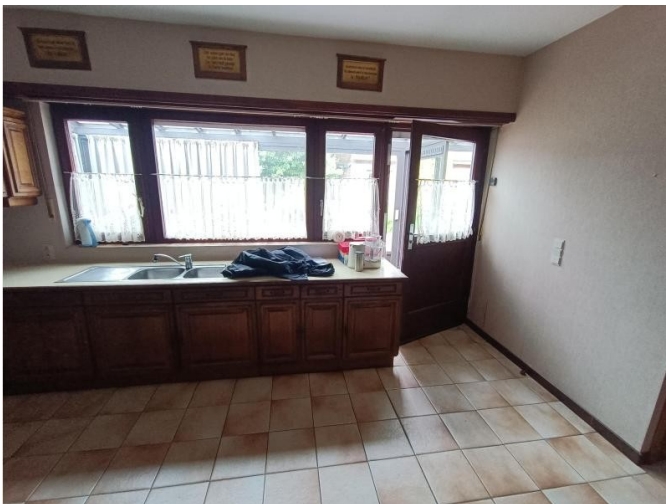
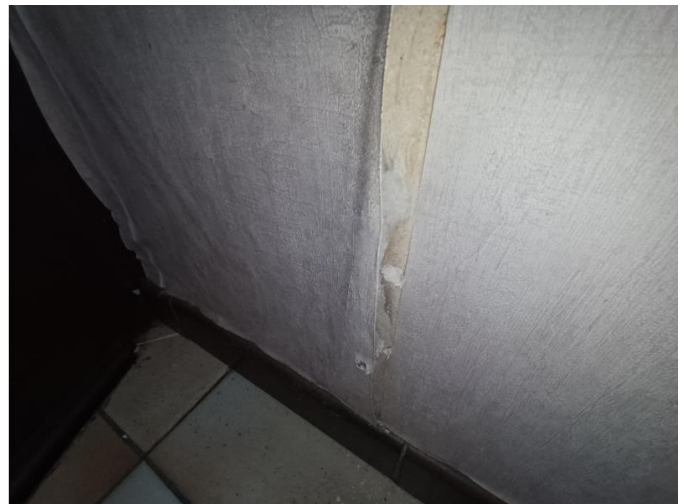
Fiche 12: Muurpleister

Geen asbest

#	Type	Referentie	Resultaat
12.1	Mengmonster	muur	Geen asbest

Beschrijving	Muurpleister
Omgeving	Binnen
Primaire drager	Binnenwand
Bindmiddel van materiaal	Gips - kalk
Gebondenheid op basis van bindmiddel	Niet-hechtgebonden
Hoeveelheid (oppervlakte - dikte - aantal)	• 398,00 m ² - 0,50 cm - 1 stuk
Totaal volume	1,99 m ³
Identificatiemethode	Een monstername door de asbestdeskundige met laboanalyse door een asbestlabo.
Destructieve handeling voor identificatie	Nee
Opmerking	<p>Volgens het inspectieprotocol is een monstername van het pleisterwerk verplicht om dit te identificeren als niet-asbesthoudend.</p> <p>Locatie staalnames: individuele ruimte: berging/ natte ruimte: keuken/ stookplaats: cv ruimte/ traphal: trap</p> <p>De vermelde oppervlaktes en volumes betreffen een berekeneerde schatting. Er worden geen rechten verleend aan deze oppervlaktes/volumes. De dikte is een schatting die voorkomt uit de monsterplaatsen en is daarom niet altijd representatief.</p>

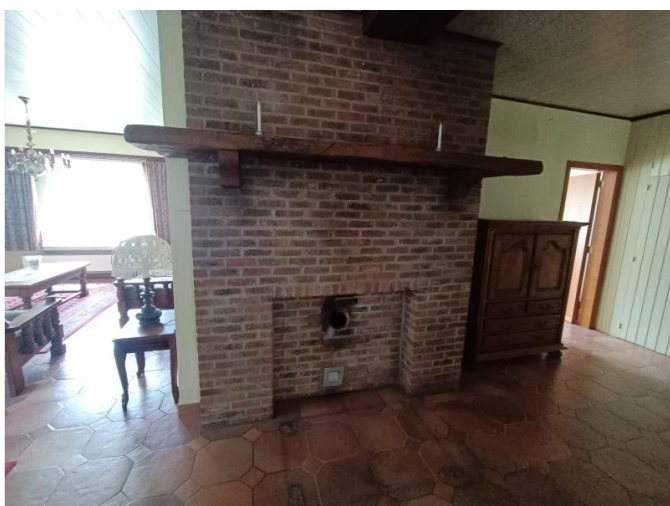
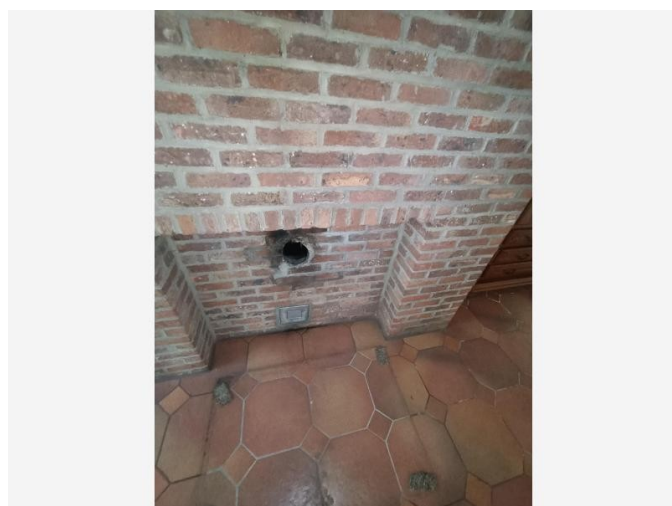
Beschrijving	Notitie	Terug te vinden op plannen
Fiche 16: Leiding isolatie	-	-
Fiche 17: schouw/rookkanaal	Het is niet uitgesloten dat er nog verdacht materiaal aanwezig is in de schouw ,(bij werken extra controle aangewezen.)	Plan 1.2: plan glv
