Asbestinventarisatetest

Leo Baekelandstraat 43, 2180 Antwerpen

Attestnummer : **20260123-000291.000**

Uitgegeven op : **23.01.2026**

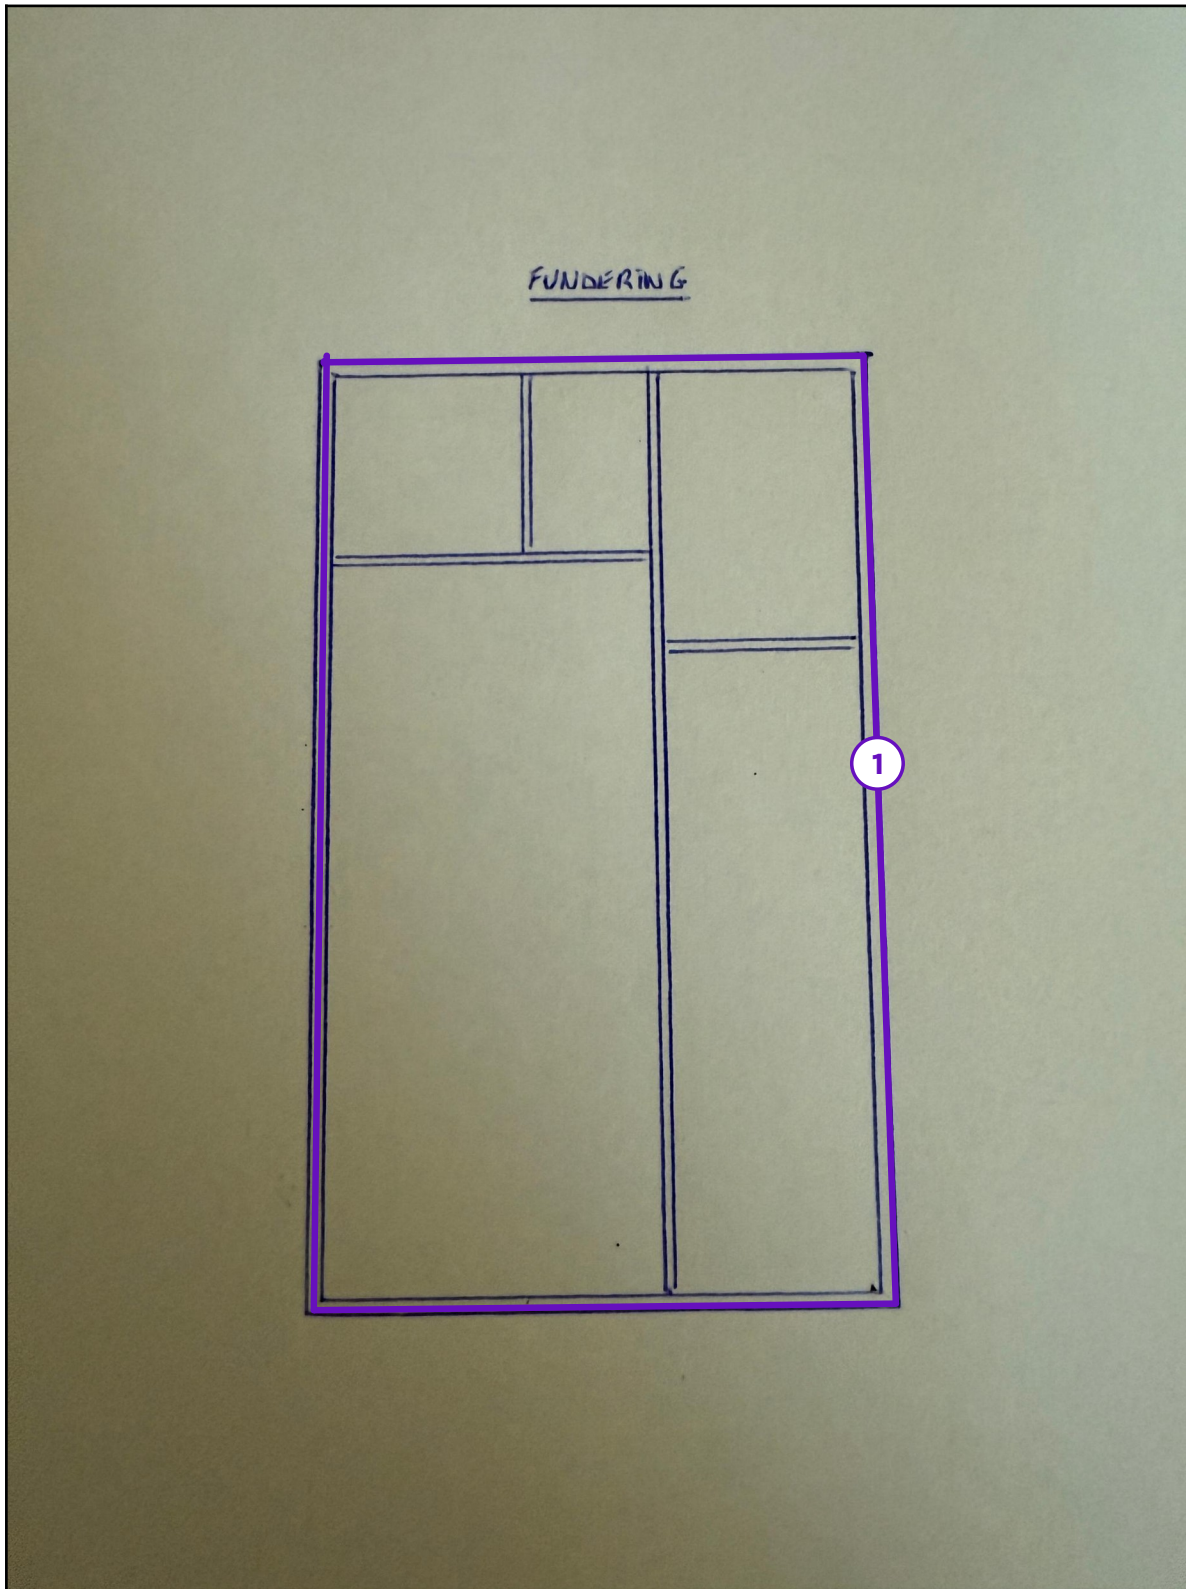
Plan 1.11: fundering

1. Kruipkelder	Beperking	-
----------------	-----------	---

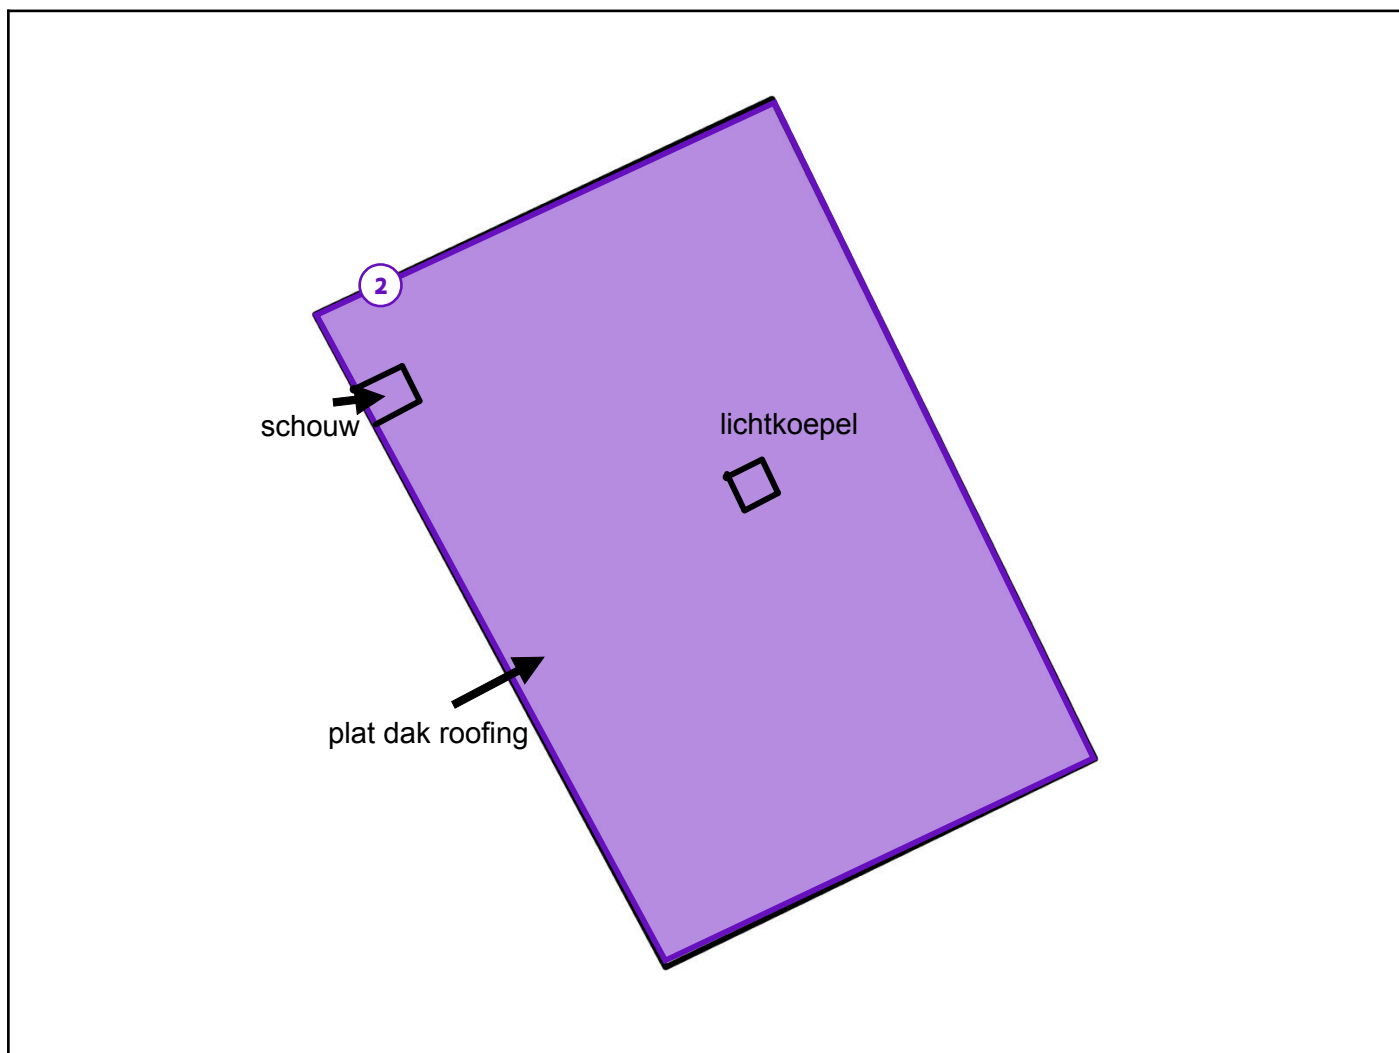
Plan 1.12: Hoofdgebouw plan

Beschrijving	Type	Actie
2. Dak (beperking)	Beperking	-

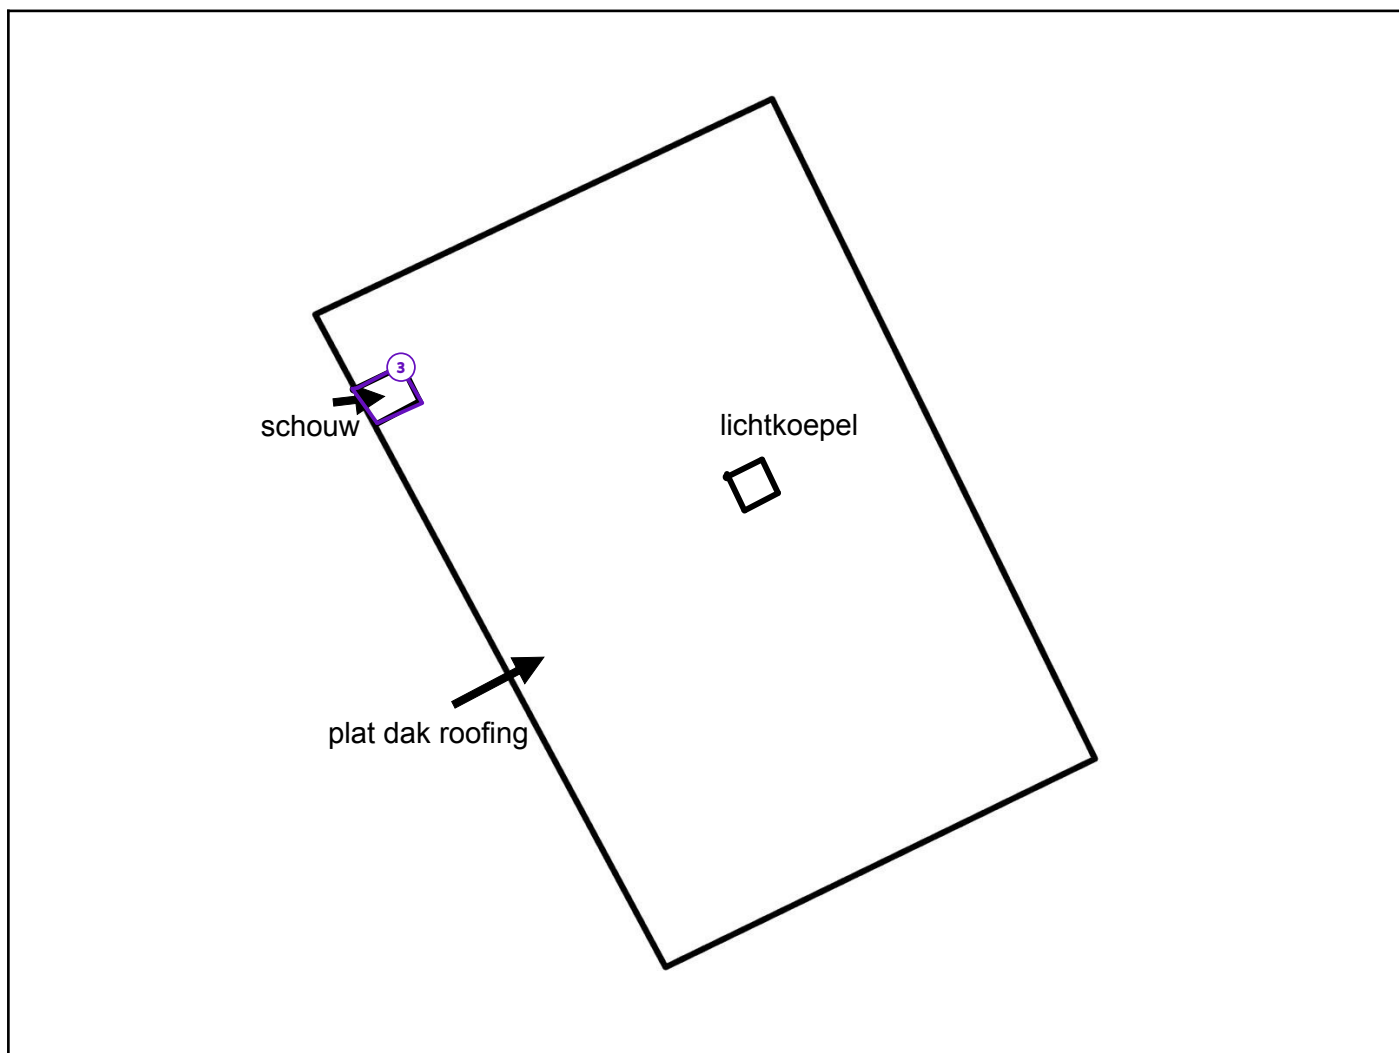
Plan 1.14: Hoofdgebouw (schouw)

Beschrijving	Type	Actie
3. Schouw	Beperking	-

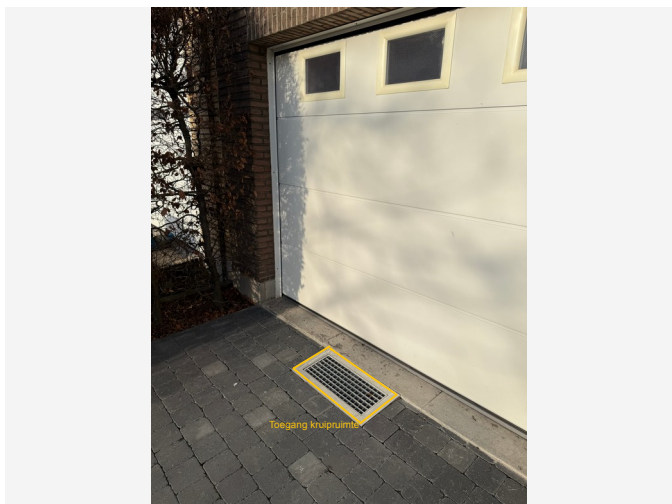
Situeringfoto

Permanente beperking

Reden: Hoogte minder dan 1,5 meter

Uitleg van de asbestdeskundige: Ruimtes met een hoogte lager dan 1,5 meter hoeven in het kader van een asbestattest voor verkoop of schenking niet onderzocht te worden.

Kruipruimte onder de volledige woning. Toegang langs de straatkant (voor de garagepoort).

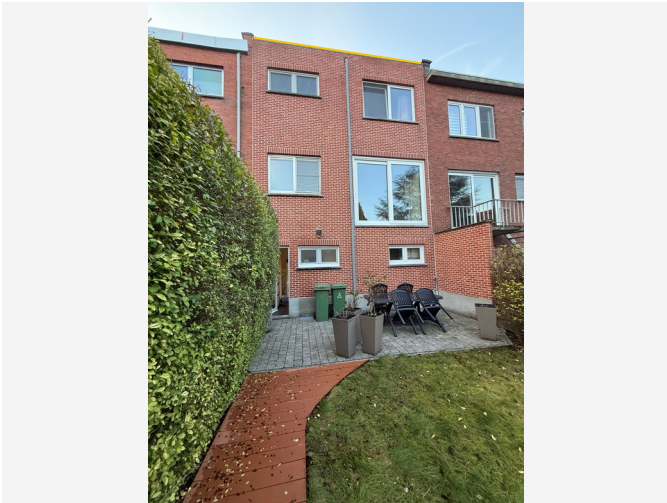
Situeringfoto

Tijdelijke beperking

Reden: Het te onderzoeken materiaal situeert zich hoger dan 3,50 m te rekenen vanaf een veilige ondergrond

Uitleg van de asbestdeskundige: In het kader van een asbestattest voor overdracht (verkoop, schenking), hoeven toepassingen die zich hoger dan 3,5m vanaf een veilige ondergrond situeren, niet onderzocht te worden.

Het dak kon niet betreden worden gezien de grote hoogte. Ook doorheen de lichtkoepel op Niv +1 kon het dak niet betreden worden omdat de koepel vast zit.

Er is wel een Factuur van dakrenovatie uitgevoerd in 2012 aanwezig. Het dak werd gestript tot op de welfsels, geïsoleerd en er werd een nieuwe roofing laag aangebracht. Aangezien het dak niet toegankelijk was, kon dit niet fysiek geverifieerd worden.

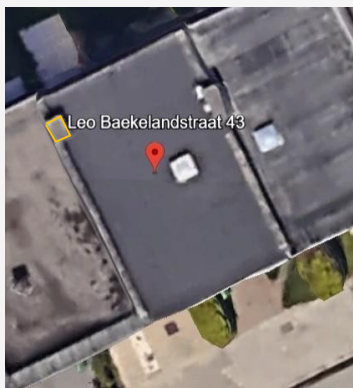
Situeringfoto

Tijdelijke beperking

Reden: Het te onderzoeken materiaal situeert zich hoger dan 3,50 m te rekenen vanaf een veilige ondergrond

Uitleg van de asbestdeskundige: De schouw bevat binnenin mogelijk een asbestcement rookgaskanaal. Laat dit onderzoeken bij eventuele werken.

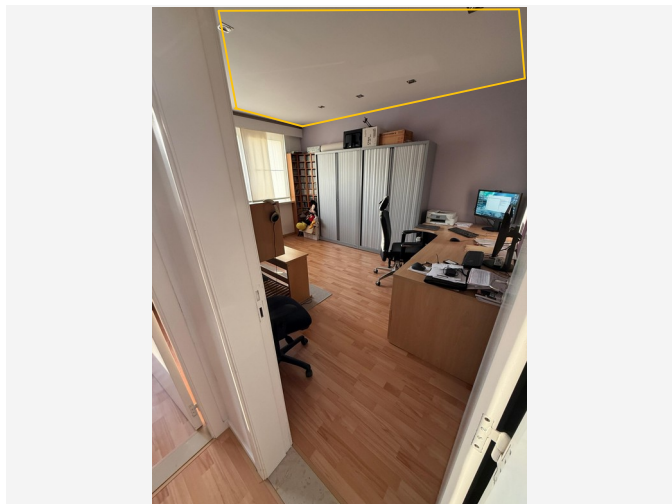
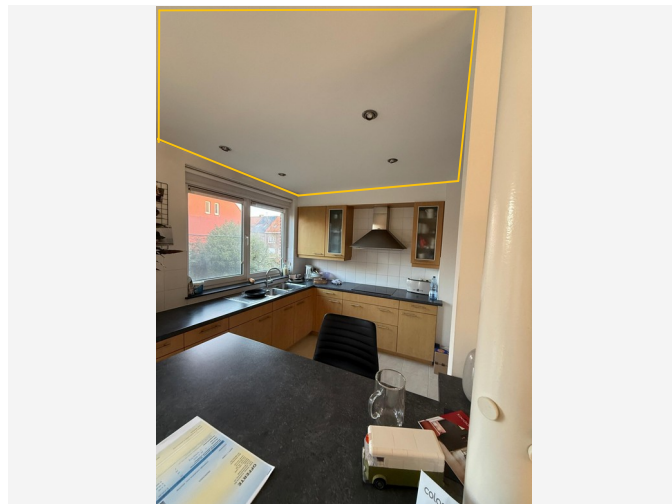
Informatie over een niet-asbestverdacht materiaal

De plafonds werden afgewerkt met niet-asbestverdachte voorzetpanelen die inspectie van de bedekte structuur (opbouw, pleisterwerk) verhinderen.

Gelijkvloers: cv ruimte (gyproc), garage (houten platen), berging (gyproc).

Niv +1: keuken (gyproc)

Niv +2: traphal (isolatietegel), slaapkamer 2&3 (gyproc)

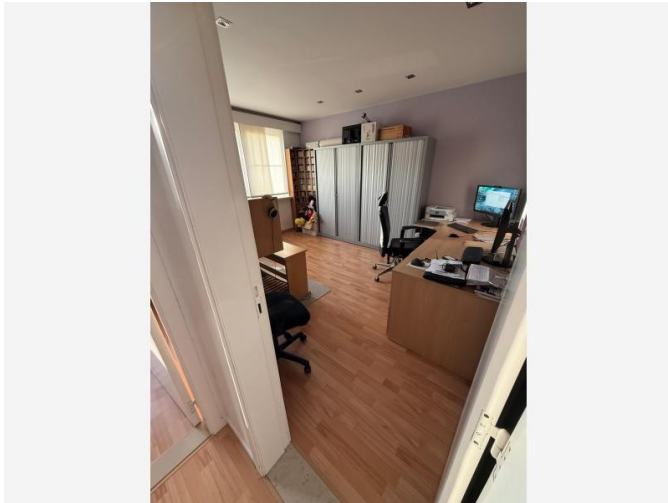
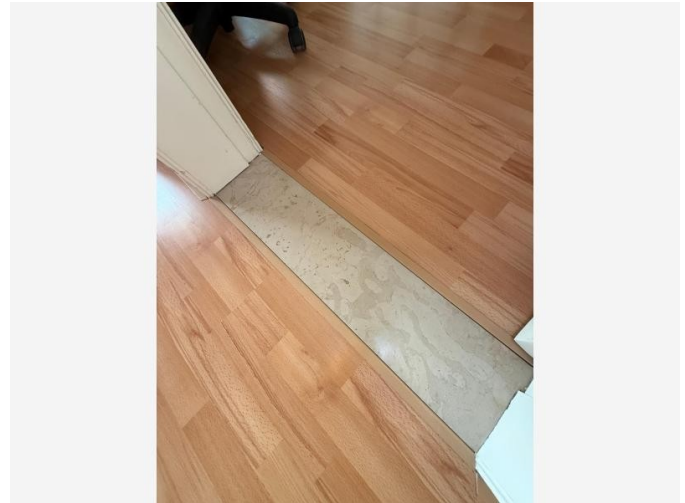
Informatie over een materiaal dat de asbestdeskundige niet kan waarnemen of vaststellen

De laminaatvloer is niet verdacht. Inspectie van eventuele onderliggende lagen is niet mogelijk zonder uitbreiding naar een destructief onderzoek.

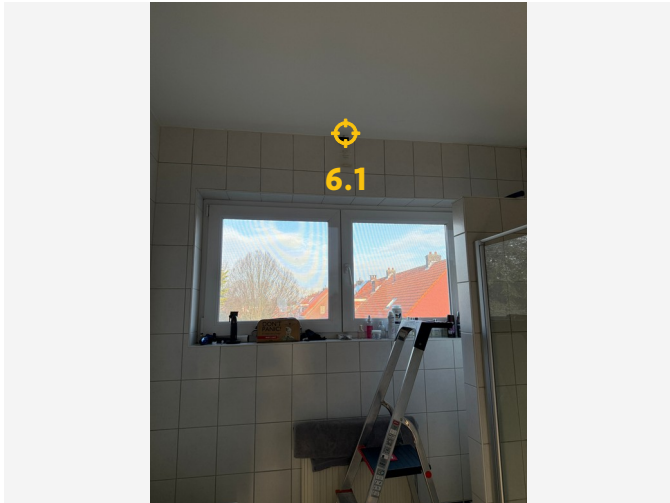
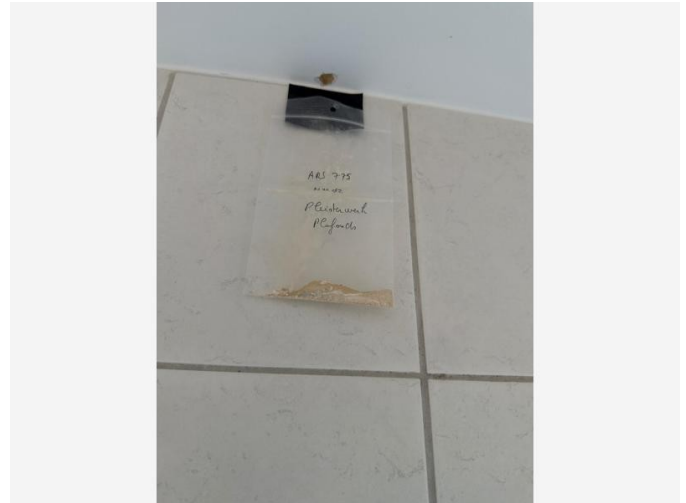
Geen asbest

#	Type	Referentie	Resultaat
6.1	Mengmonster	mm 02	Geen asbest

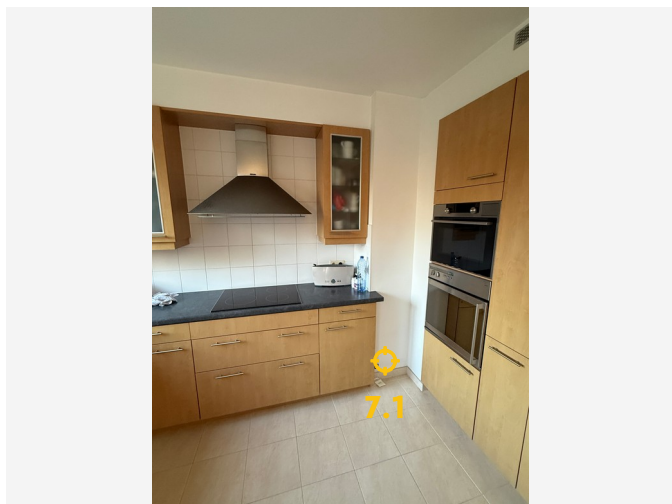
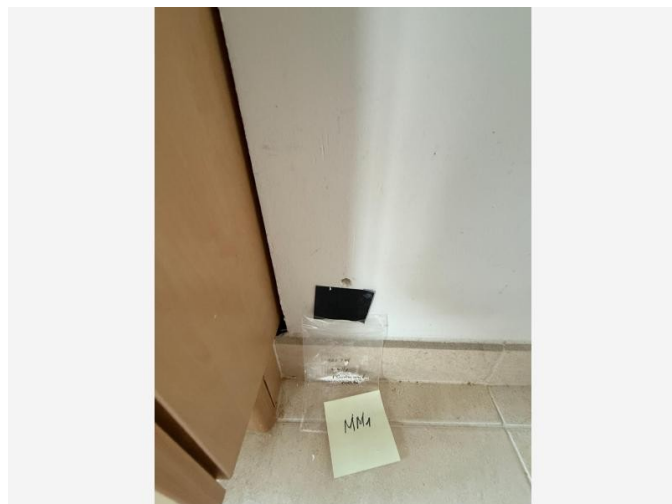
Fiche 7: Pleisterwerk wanden

Geen asbest

#	Type	Referentie	Resultaat
7.1	Mengmonster	mm 01	Geen asbest
