Asbestinventarisatetest

Boomlaarstraat 117/3, 2500 Lier

Attestnummer : 20260413-000259.000

Uitgegeven op : 13.04.2026

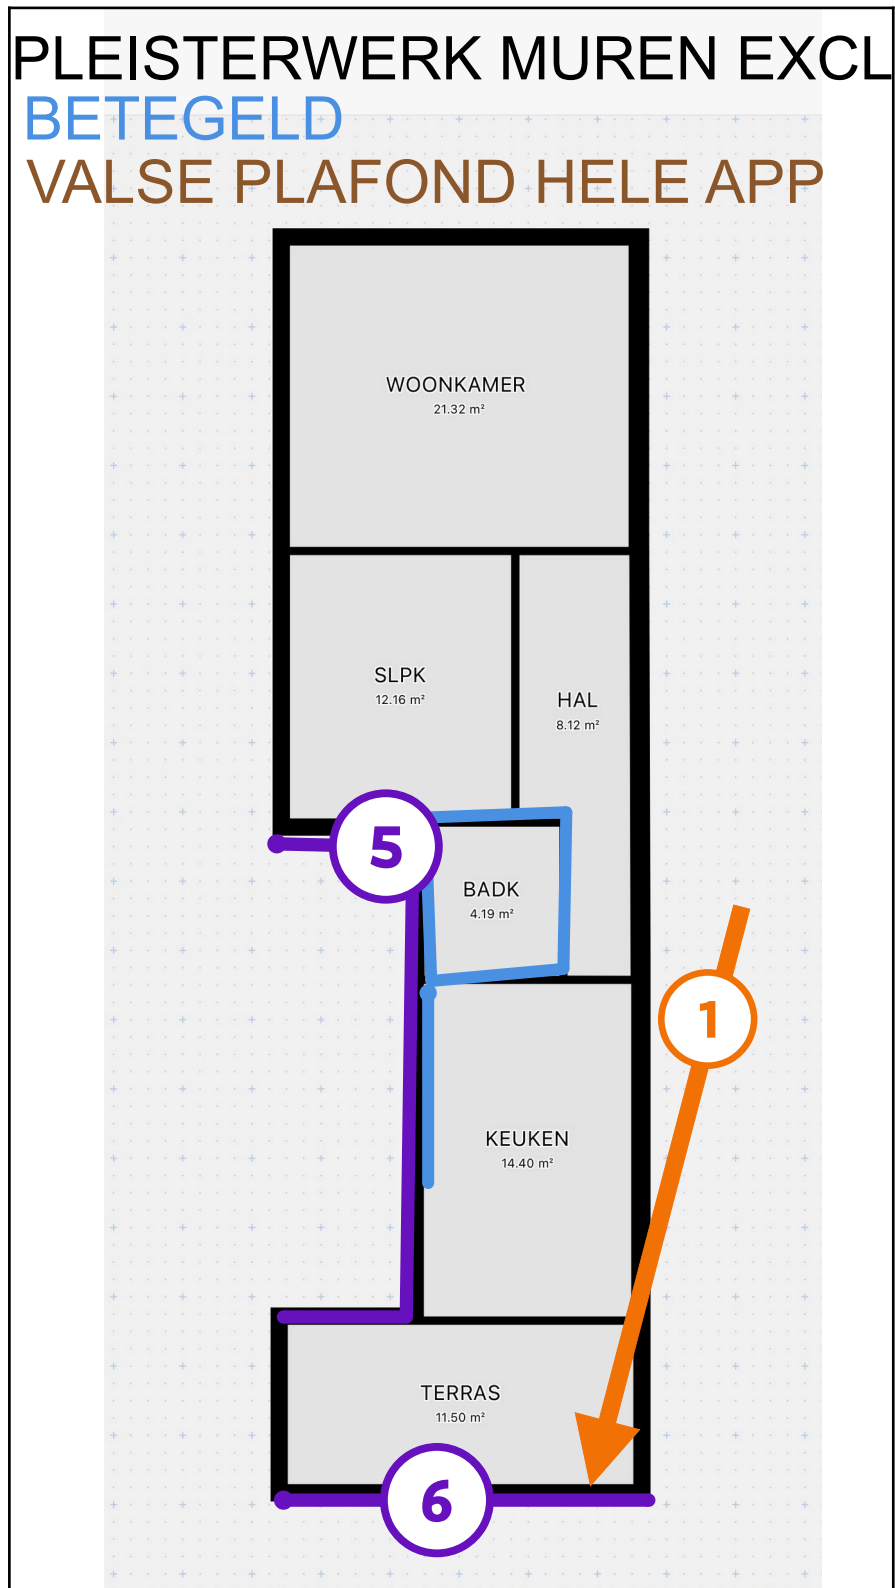
Plan 1.1: Appartement

1. Schouwbus - achtergevel - (gemeenschappelijk)	Asbestmateriaal	Verwijderen
5. Gevelleien: niet verdacht (plat dak dakappartement)	Advies	-
6. Crepi - gemeenschappelijke delen - achtergevel	Advies	-

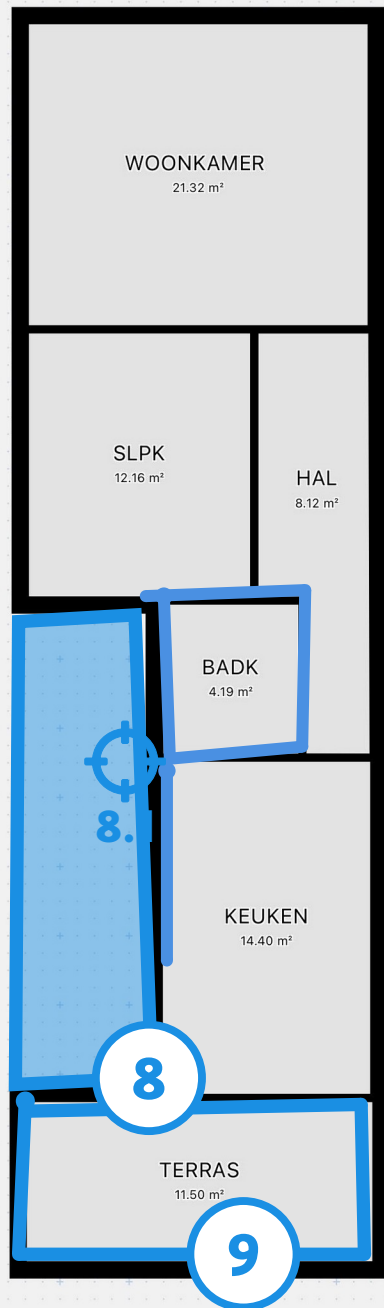
Plan 1.2: Appartement

7. Muurpleister (extrapolatie)	Geen asbest	-
8. Roofing (met staalname)	Geen asbest	-
8.1 Code: 5	Puntmonster	-
9. Cementering buiten - Terras	Geen asbest	-

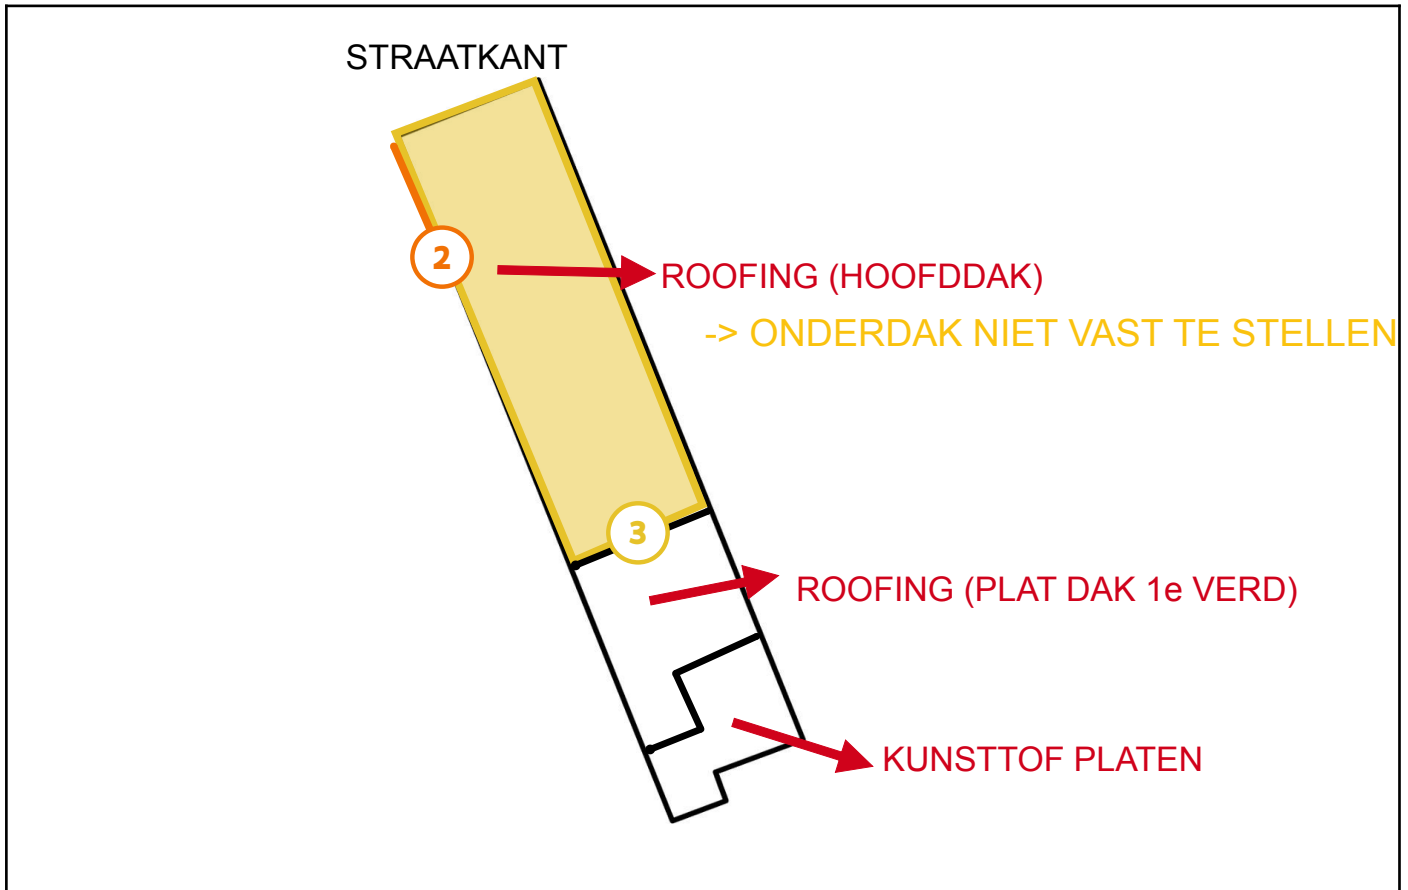
Plan 1.3: Dak appartementsgebouw

Beschrijving	Type	Actie
2. Gevelleien (zonder staalname > 3,5m hoog, maar zichtbaar)	Asbestmateriaal	Verwijderen
3. Roofing (hoofddak +plat dak aan dakappartement)	Asbestmateriaal	Zorgvuldig beheren
4. Onderdak: niet vast te stellen	Beperking	-

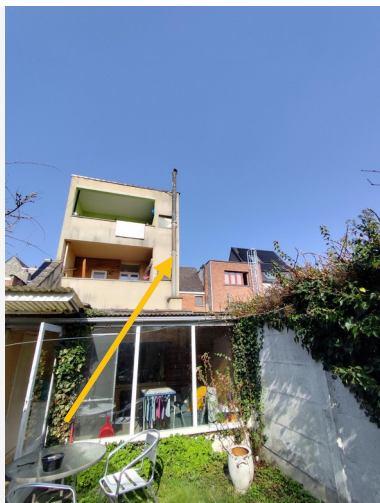
Fiche 1: Schouwbus - achtergevel - (gemeenschappelijk)

Eindbeoordeling materiaalrisico	Verhoogd materiaalrisico en/of verhoogde kans op vezelvrijgave
---------------------------------	--

Gebondenheid	Categorie 1: hechtgebonden in oorsprong
Asbestsoort (vezeltype)	Crocidoliet aanwezig
Asbestconcentratie	Laag (< 50%)
Afschermingsgraad van het gehele materiaal	Geheel of deels vrij aan binnenluchtstromen
Toestand van het materiaal	Licht beschadigd, licht verweerd. Intacte calciumsilicaatplaat of materiaal met categorie 3-gebondenheid

Beschrijving	Schouwbus - achtergevel - (gemeenschappelijk)
Omgeving	Buiten
Primaire drager	HVAC infrastructuur en uitrusting
Asbestmateriaal	Rookgaskanaal
Bindmiddel van asbestmateriaal	Cement
Gebondenheid op basis van bindmiddel	Hecht
Hoeveelheid (lengte - omtrek - dikte - aantal)	<ul style="list-style-type: none">• 9,00 m - 56,00 cm - 1,00 cm - 1 stuk
Totaal volume	0,05 m ³
Eenvoudig bereikbaar	Ja
Bevestigingswijze	<ul style="list-style-type: none">• Verlijmd, ingegoten, versmeerd
Identificatiemethode	De asbestdeskundige beoordeelt het materiaal als asbesthoudend, en dit zonder monsternamen.
Destructieve handeling voor identificatie	Nee
Opmerking	<p>Op de achtergevel van het gebouw is een schouwbus aanwezig. Deze grenst aan het inspectiegebied, doordat de schouwbus bevestigd is aan de achtergevel van het gebouw en zo doorloopt op alle appartementen.</p> <p>De vermelde oppervlaktes, diktes en volumes betreffen een beredeneerde schatting. Er worden geen rechten verleend aan deze oppervlaktes/diktes/volumes.</p>

Verwijderen

- Verwijder dit asbestmateriaal zo snel mogelijk. Volg de toestand goed op.
- Voer bijkomende staalname(s) uit.

- Eenvoudige handelingen: mag via doe-het-zelf of door werknemer(s) met opleidingsattest eenvoudige handelingen
EH via doe-het-zelf De bus kan voorzichtig losgebeiteld worden, extra bevochtigen om stof te voorkomen
Standaard dragen van de nodige wegwerp beschermingsmiddelen FFP 3 masker, handschoenen en tyvec CAT III type 5-6, afwasbaar schoeisel Bij de gemeente/containerpark afsluitzakken halen om dubbel in te pakken, sluit luchtdicht af en breng naar het plaatselijk containerpark als hechtgebonden asbestafval. Voor hechtgebonden toepassingen: Bij verwijdering door doe-het-zelf moet men dit afval dubbel en luchtdicht verpakt aandielen bij het gemeentelijk recyclagepark. Men raadpleegt best op voorhand de voorwaarden van het recyclagepark. Zie ook link Zie <https://ovam.vlaanderen.be/wie-mag-wat-verwijderen>
<https://ovam.vlaanderen.be/voorzorgsmaatregelen-bij-asbestverwijdering>
<https://ovam.vlaanderen.be/asbestafval-afvoeren> Zie ook wetgevend kader (website van de OVAM en CODEX boek VI titel 3). <http://werk.belgie.be/sites/default/files/content/documents/Welzijn%20op%20het>

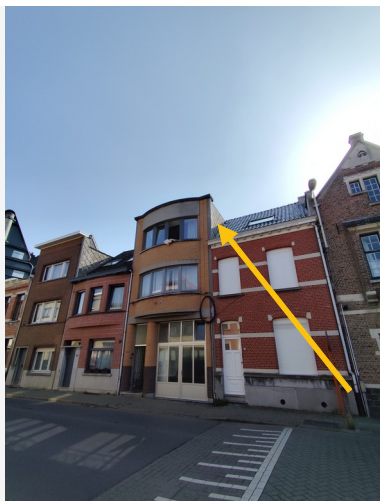
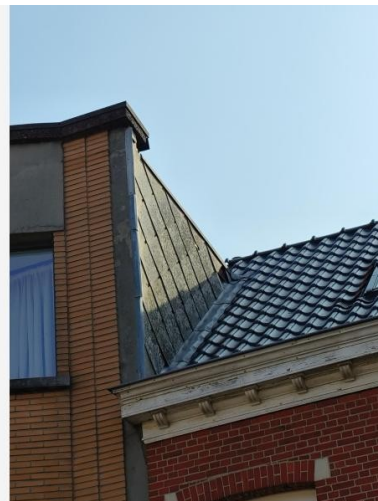
Fiche 2: Gevelleien (zonder staalname > 3,5m hoog, maar zichtbaar)

Reinigen/afschuren/ontmossen leien (leien mogen op geen enkele manier gereinigd of afgeschuurd worden. Totaalverbod sinds 27 april 2019)

Eindbeoordeling materiaalrisico	Verhoogd materiaalrisico en/of verhoogde kans op vezelvrijgave
---------------------------------	--

Gebondenheid	Categorie 1: hechtgebonden in oorsprong
Asbestsoort (vezeltype)	Crocidoliet aanwezig
Asbestconcentratie	Laag (< 50%)
Afschermingsgraad van het gehele materiaal	Geheel of deels vrij aan de buitenlucht, maar geen contact met binnenlucht
Toestand van het materiaal	Matig beschadigd, matig verweerd

Beschrijving	Gevelleien (zonder staalname > 3,5m hoog, maar zichtbaar)
Omgeving	Buiten
Primaire drager	Wand buitenschil
Asbestmateriaal	Dak- en gevelbekleding - Lei, shingle
Bindmiddel van asbestmateriaal	Cement
Gebondenheid op basis van bindmiddel	Hecht
Hoeveelheid (oppervlakte - aantal)	<ul style="list-style-type: none"> • 8,00 m² - 1 stuk
Totale oppervlakte	8,00 m ²
Eenvoudig bereikbaar	Ja
Bevestigingswijze	<ul style="list-style-type: none"> • Geklemd • Genageld, geniet
Identificatiemethode	<p>De asbestdeskundige beoordeelt het materiaal als asbestverdacht en dus asbesthoudend, en dit zonder monstername.</p> <p>Motivatie: Er is een onderzoeksbeperking die monstername verhindert; De ruimte of het materiaal bevindt zich hoger dan 3,5 meter vanaf een vaste ondergrond.</p>
Destructieve handeling voor identificatie	Nee
Opmerking	<p>De leien waren niet bereikbaar (geen dakvenster / hoogte > 3,50m) en er kon bijgevolg geen staal genomen worden om uit te sluiten dat deze asbestverdachte toepassing niet-asbesthoudend is. Het is aangewezen om bijkomend onderzoek uit te voeren bij renovatiewerken. Er kan een stelling geplaatst worden .</p> <p>De vermelde oppervlaktes, diktes en volumes betreffen een beredeneerde schatting. Er worden geen rechten verleend aan deze oppervlaktes/diktes/volumes.</p>

Verwijderen

- Verwijder dit asbestmateriaal zo snel mogelijk. Volg de toestand goed op.
- Hemelwater dat afspoelt van asbestcement daken of gevels kan asbestdeeltjes bevatten. Gebruik het enkel voor gesloten circuits (bv. spoelen toiletten). Reinig na het vervangen van het dak of de gevel de dakgoten en regenwaterput of -ton om asbesthoudend sediment of slib te verwijderen
- Voer bijkomende staalname(s) uit.

- Eenvoudige handelingen: mag via doe-het-zelf of door werknemer(s) met opleidingsattest eenvoudige handelingen
EH via doe-het zelf

Standaard dragen van de nodige wegwerp beschermingsmiddelen FFP 3 masker , handschoenen en tyvec CAT III type 5-6 , afwasbaar schoeisel Indien mogelijk de ondervloer afdekken , leien voorzichtig verwijderen, extra fixeren, niet breken , niet gooien, onmiddellijk verpakken of voorzichtig in container met asbest bag plaatsen. Voldoende benevelen/bevochtigen tijdens de duur van de werken. Gebruik geen stortkokers. Voor

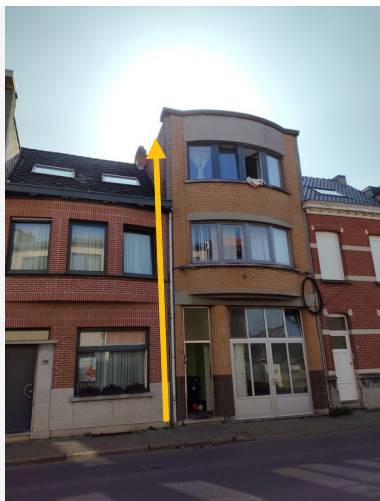
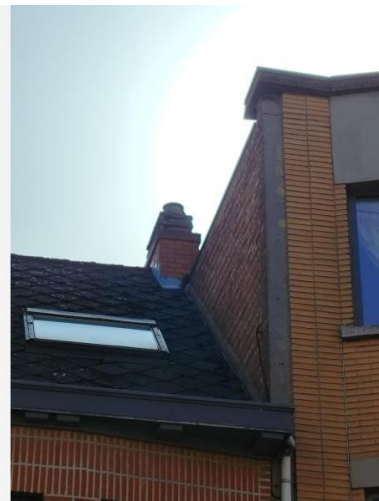
Fiche 3: Roofing (hoofddak + plat dak aan dakappartement)

Eindbeoordeling materiaalrisico	Laag materiaalrisico en/of verlaagde kans op vezelvrijgave
---------------------------------	--

Gebondenheid	Categorie 1: hechtgebonden in oorsprong
Asbestsoort (vezeltype)	Crocidoliet aanwezig
Asbestconcentratie	Laag (< 50%)
Afschermingsgraad van het gehele materiaal	Geheel of deels vrij aan de buitenlucht, maar geen contact met binnenlucht
Toestand van het materiaal	Onbeschadigd, niet verweerd

Beschrijving	Roofing (hoofddak +plat dak aan dakappartement)
Omgeving	Buiten
Primaire drager	Plat dak
Asbestmateriaal	Dak- en gevelbekleding - Roofing
Bindmiddel van asbestmateriaal	Bitumen (roofing, teer, asfalt)
Gebondenheid op basis van bindmiddel	Hecht
Hoeveelheid (oppervlakte - aantal)	<ul style="list-style-type: none"> • 85,00 m² - 1 stuk
Totale oppervlakte	85,00 m ²
Eenvoudig bereikbaar	Ja
Bevestigingswijze	<ul style="list-style-type: none"> • Verlijmd, ingegoten, versmeerd
Identificatiemethode	<p>De asbestdeskundige beoordeelt het materiaal als asbestverdacht en dus asbesthoudend, en dit zonder monstername.</p> <p>Motivatie: Er is een onderzoeksbeperking die monstername verhindert; De ruimte of het materiaal bevindt zich hoger dan 3,5 meter vanaf een vaste ondergrond.</p>
Destructieve handeling voor identificatie	Nee
Opmerking	<p>Er werd een staal genomen aan een uitstekend stuk roofing waardoor de waterdichtheid niet in het gedrang komt .</p> <p>Er kan niet uitgesloten worden dat er onderlagen aanwezig zijn (bij dakwerken extra controle aangewezen)</p> <p>De vermelde oppervlaktes, diktes en volumes betreffen een beredeneerde schatting. Er worden geen rechten verleend aan deze oppervlaktes/diktes/volumes.</p>

Zorgvuldig beheren

- Zorg voor een veilig beheer. Vermijd het beschadigen van het asbestmateriaal. Controleer de toestand jaarlijks op wijzigingen.

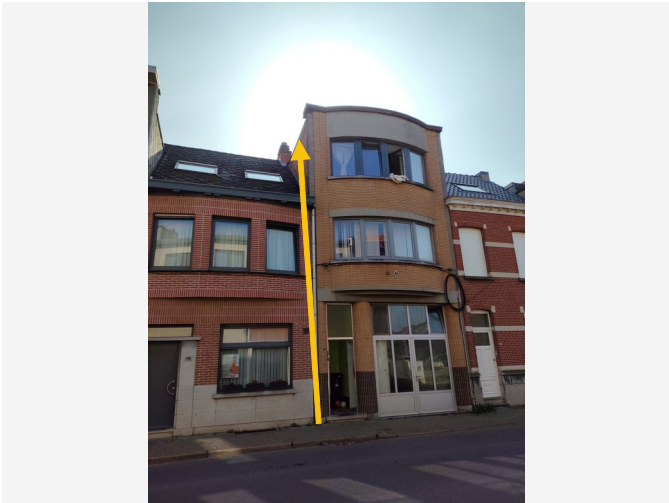
Beperkingen

Tijdelijke beperking

Reden: Het onderzoek kan niet uitgevoerd worden binnen de bepalingen van de Welzijnswet

Uitleg van de asbestdeskundige: Aanwezigheid onderdak kon niet vastgesteld worden: isolatieplaten aan de binnenkant / geen destructief onderzoek mogelijk (binnen/buiten)

Bij werken kan een stelling /hoge ladder geplaatst worden om veilig te inspecteren .(om vb meerdere dakpannen tillen) of door een destructief onderzoek via de binnenkant.

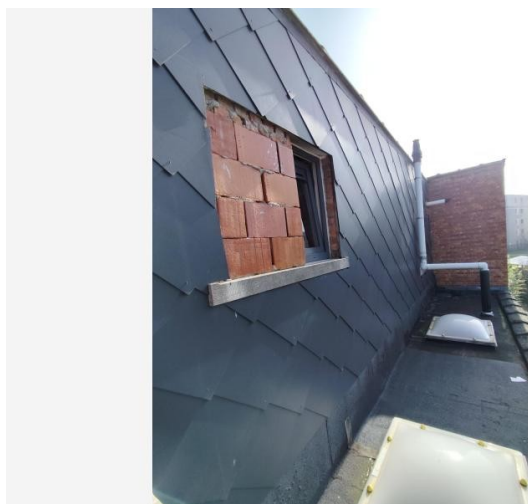
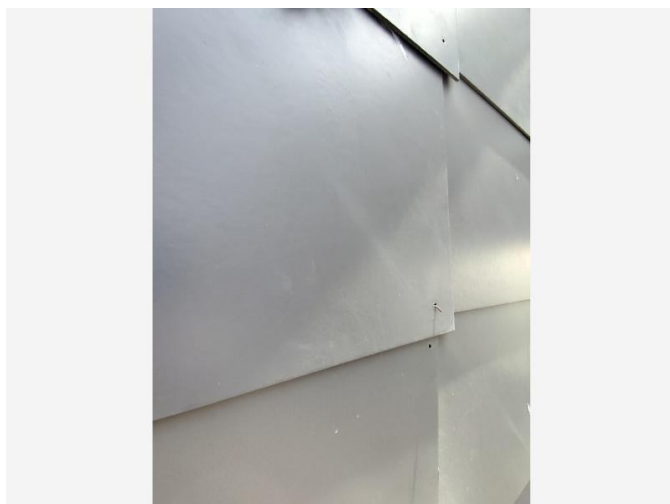
Fiche 5: Gevelleien: niet verdacht (plat dak dakappartement)

De gevelleien zijn gecontroleerd en bevatten geen asbest verdachte materialen.

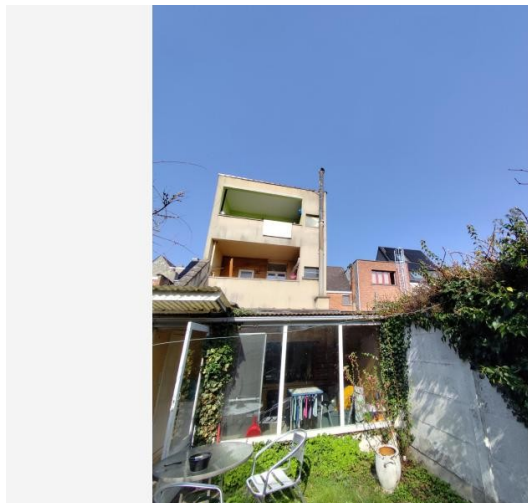
De crepi achtergevel behoort toe tot de gemeenschappelijke delen. Cement/crepi is een asbestverdacht materiaal. Meld schade bij de VME /syndicus van het gebouw. Informatie / resultaten van deze toepassing kan u raadplegen/opvragen in het asbestattest gemeenschappelijke delen (indien beschikbaar)

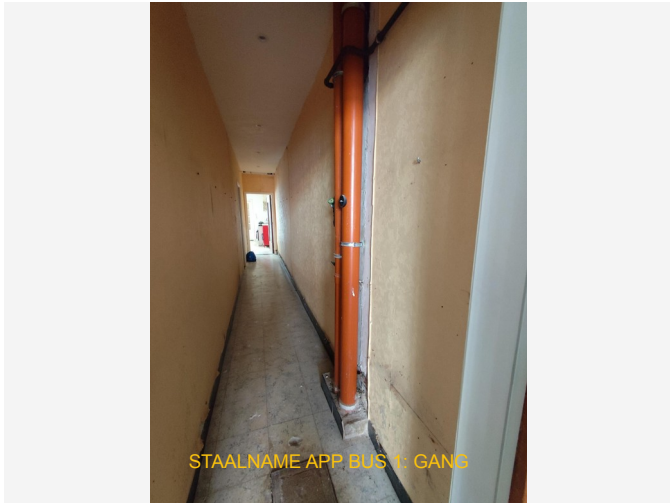
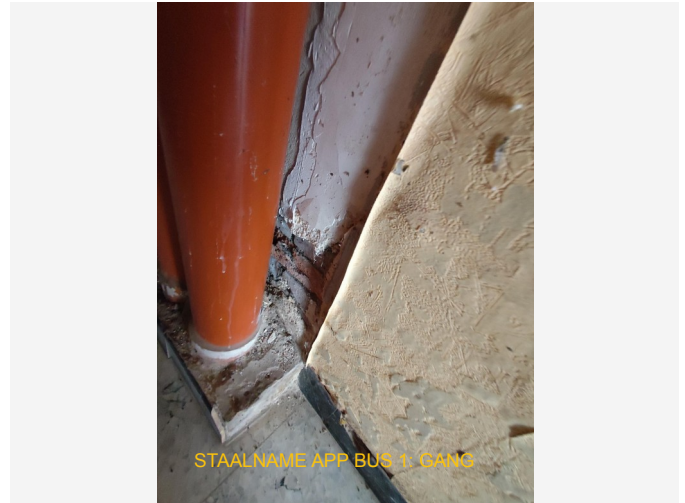
Fiche 7: Muurpleister (extrapolatie)

Geen asbest

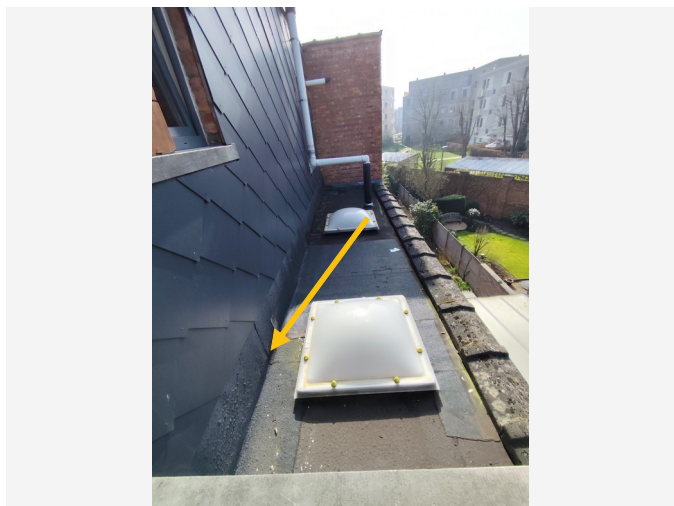
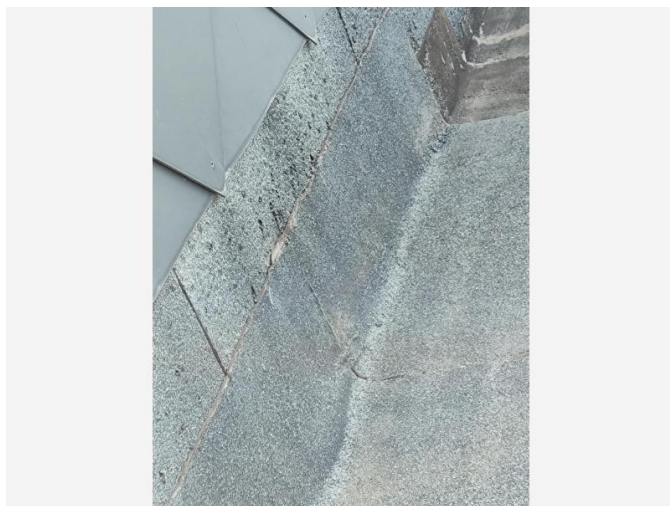
Fiche 8: Roofing (met staalname)

Geen asbest

#	Type	Referentie	Resultaat
8.1	Puntmonster	5	Geen asbest

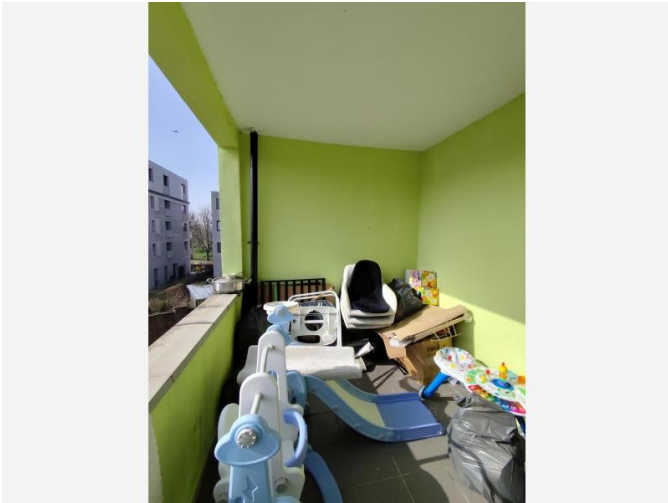
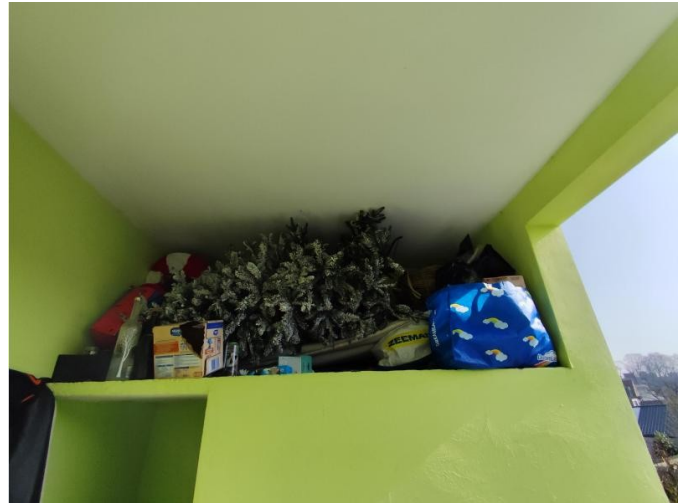
Geen asbest

Beschrijving	Cementering buiten - Terras
Omgeving	Buiten
Primaire drager	Wand buitenschil
Bindmiddel van materiaal	Cement
Gebondenheid op basis van bindmiddel	Hecht
Hoeveelheid (gewicht - aantal)	• 50,00 kg - 1 stuk
Totaal gewicht	50,00 kg
Identificatiemethode	De asbestdeskundige gebruikt een bestaande laboanalyse als bewijsdocument met bevestiging door vaststelling en expertise.
Destructieve handeling voor identificatie	Nee
Opmerking	De vermelde oppervlaktes en volumes betreffen een beredeneerde schatting. Er worden geen rechten verleend aan deze oppervlaktes/volumes. De dikte is een schatting die voorkomt uit de monsterplaatsen en is daarom niet altijd representatief.
