# Asbestinventarisatattest

Heidestraat 207, 2660 Antwerpen

Attestnummer : 20260512-000222.001

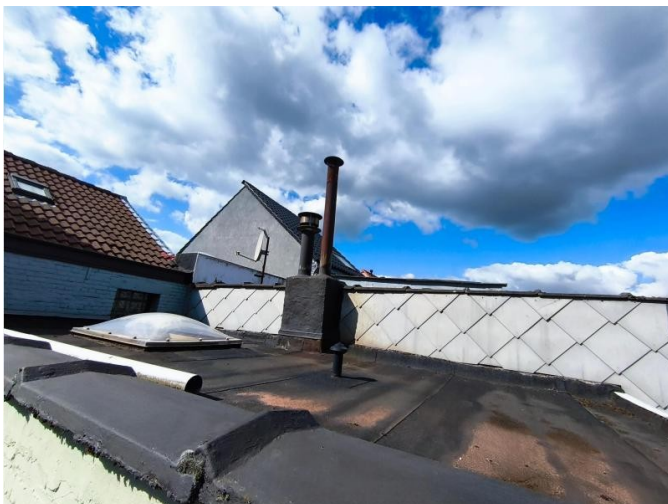
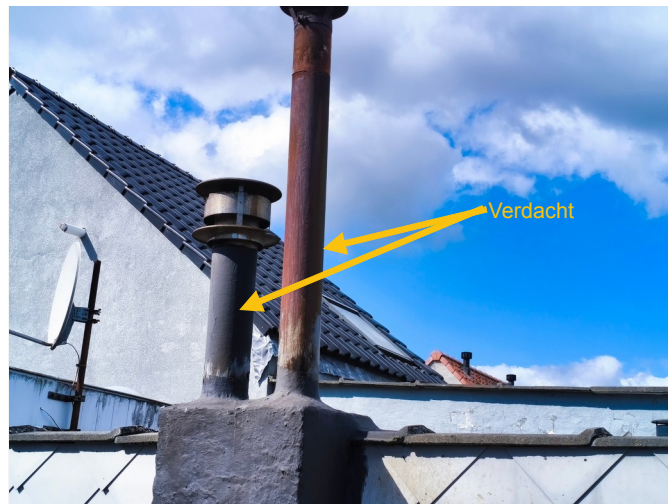
Het asbestmateriaal valt onder de mijlpaal van 2034.

| Eindbeoordeling materiaalrisico | Verhoogd materiaalrisico en/of verhoogde kans op vezelvrijgave |

| Asbestsoort (vezeltype) | Crocidoliet aanwezig |
| Toestand van het materiaal | Licht beschadigd, licht verweerd. Intacte calciumsilicaatplaat of materiaal met categorie 3-gebondenheid |

| Beschrijving | Schouwbus (visueel vastgesteld). |
| Opmerking | <p>Op het dak zijn 2 verdachte schouwbuizen aanwezig (geschilderd).</p> <p>De vermelde oppervlaktes, diktes en volumes betreffen een beredeneerde schatting. Er worden geen rechten verleend aan deze oppervlaktes/diktes/volumes.</p> |

- Verwijder dit asbestmateriaal zo snel mogelijk. Volg de toestand goed op.
- Voer bijkomende staalname(s) uit.

- Eenvoudige handelingen: mag via doe-het-zelf of door werknemer(s) met opleidingsattest eenvoudige handelingen  
EH via doe-het zelf De buis kan voorzichtig losgebeiteld worden , extra bevochtigen om stof te voorkomen  
Standaard dragen van de nodige wegwerp beschermingsmiddelen FFP 3 masker , handschoenen en tyvec CAT III type 5-6 , afwasbaar schoeisel Bij de gemeente/containerpark afsluitzakken halen om dubbel in te pakken , sluit luchtdicht af en breng naar het plaatselijk containerpark als hechtgebonden asbestafval. Voor hechtgebonden toepassingen: Bij verwijdering door doe-het-zelf moet men dit afval dubbel en luchtdicht verpakt aandielen bij het gemeentelijk recyclagepark. Men raadpleegt best op voorhand de voorwaarden van het recyclagepark. Zie ook link Zie <https://ovam.vlaanderen.be/wie-mag-wat-verwijderen>  
<https://ovam.vlaanderen.be/voorzorgsmaatregelen-bij-asbestverwijdering>

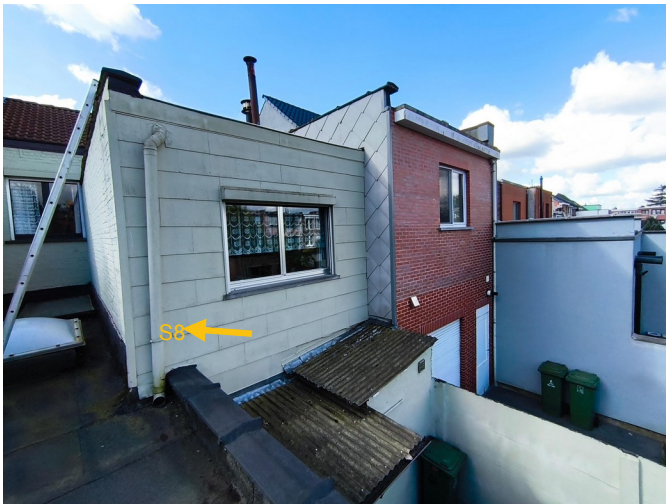
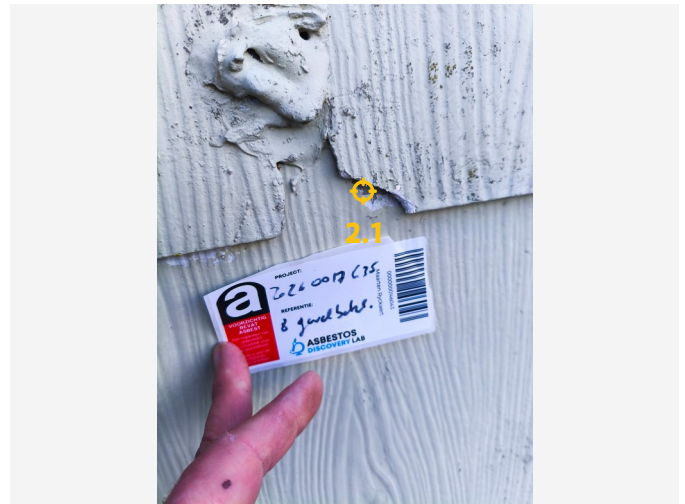
Het asbestmateriaal valt onder de mijlpaal van 2034.

| Eindbeoordeling materiaalrisico | Zeer laag materiaalrisico en/of zeer lage kans op vezelvrijgave |

| # | Type | Referentie | Resultaat |
|---|---|---|---|
| 2.1 | Puntmonster | 8 | Chrysotiel |

| Beschrijving | Gevelbekleding achter. |
| Opmerking | <p>Er werd een staal genomen aan een uitstekend stuk waardoor de waterdichtheid van de bekleding niet in het gedrang komt.</p> <p>De vermelde oppervlaktes, diktes en volumes betreffen een beredeneerde schatting. Er worden geen rechten verleend aan deze oppervlaktes/diktes/volumes.</p> |

- Verwijder dit asbestmateriaal zo snel mogelijk. Volg de toestand goed op.
- Hemelwater dat afspoelt van asbestcement daken of gevels kan asbestdeeltjes bevatten. Gebruik het enkel voor gesloten circuits (bv. spoelen toiletten). Reinig na het vervangen van het dak of de gevel de dakgoten en regenwaterput of -ton om asbesthoudend sediment of slib te verwijderen

- Eenvoudige handelingen: mag via doe-het-zelf of door werknemer(s) met opleidingsattest eenvoudige handelingen  
EH via doe-het zelf Standaard dragen van de nodige wegwerp beschermingsmiddelen FFP 3 masker , handschoenen en tyvec CAT III type 5-6 , afwasbaar schoeisel Indien mogelijk de ondervloer afdekken , leien voorzichtig verwijderen, extra fixeren, niet breken , niet gooien, onmiddellijk verpakken of voorzichtig in container met asbest bag plaatsen. Voldoende benevelen/bevochtigen tijdens de duur van de werken. Gebruik geen storkokers. Voor hechtgebonden toepassingen: Bij verwijdering door doe-het-zelf moet men dit afval dubbel en luchtdicht verpakt aandienen bij het gemeentelijk recyclagepark. Men raadpleegt best op voorhand de voorwaarden van het recyclagepark. Indien leien in slechte staat zijn en kans bestaat op breken : Eenvoudige handeling opgeleid personeel , alle werknemer(s) moeten wel beschikken over een opleidingsattest eenvoudige handelingen 8u Zie ook link Zie <https://ovam.vlaanderen.be/wie-mag-wat->

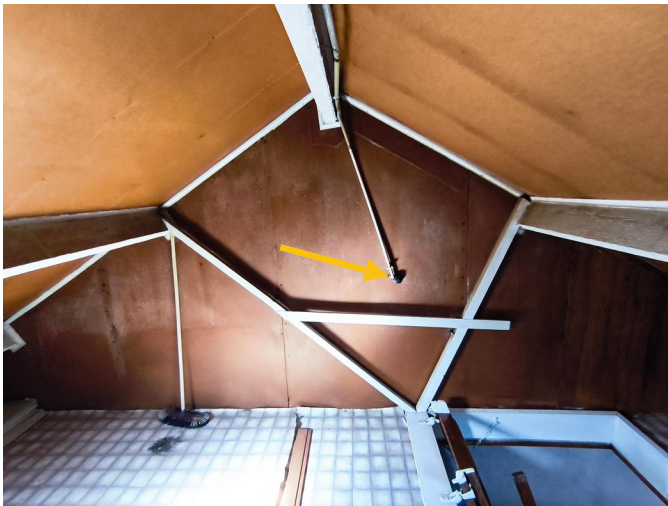
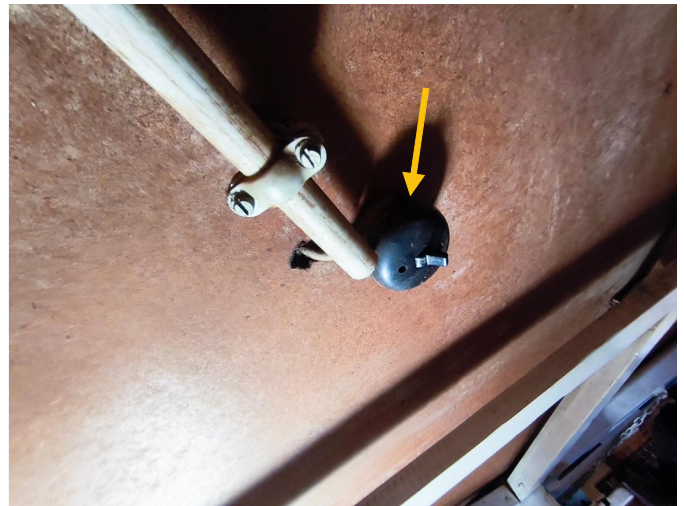
Het asbestmateriaal valt onder de mijlpaal van 2040.

| Opmerking | <p>Toepassing verdeeld over de woning, zie annotatie ter verduidelijking.</p> <p>Het is moeilijk te bepalen of de bakeliettoepassingen in de woning ook effectief asbesthoudend zijn (het kan ook gaan om de asbestvrije variant).</p> <p>Er werd geen monster genomen oww beschadiging aan een elektrisch gerelateerde toepassing, extra controle bij verwijdering van het verdacht materiaal.</p> |

- Zorg voor een veilig beheer. Vermijd het beschadigen van het asbestmateriaal. Controleer de toestand jaarlijks op wijzigingen.
- Voer bijkomende staalname(s) uit.

- Eenvoudige handelingen: mag via doe-het-zelf of door werknemer(s) met opleidingsattest eenvoudige handelingen  
Schakelaars, stopcontacten en andere gelijkaardige toepassingen kunnen eenvoudig losgeschroefd worden --> EH doe-het-zelf. Afgesloten of verzegelde kast --> EH opgeleid technieker personeel 8u basisopleiding asbest. Voor elektrische infrastructuur en uitrusting dient u vooraleer men deze toepassing gaat bevochtigen de elektriciteit af te sluiten (zoniet elektrocutie-/brandgevaar). standaard dragen van de nodige wegwerp beschermingsmiddelen FFP 3 masker , handschoenen en tyvec CAT III type 5-6 , afspoelbaar schoeisel Losschroeven en dubbel verpakken in plastic , sluit luchtdicht af en breng dit als hechtgebonden afval naar een plaatselijk containerpark. Voor hechtgebonden toepassingen: Bij verwijdering door doe-het-zelf moet men dit afval dubbel en luchtdicht verpakt afdienen bij het gemeentelijk recyclagepark. Men raadpleegt best op voorhand de voorwaarden van het recyclagepark.

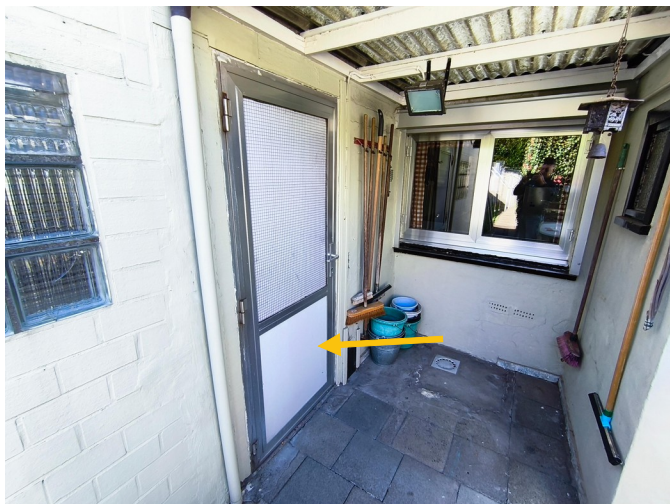
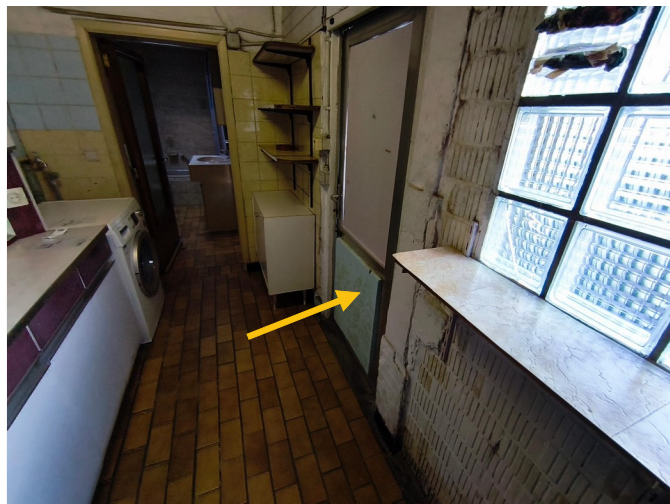
| Opmerking | <p>De platen zijn visueel /auditief als asbestverdacht beschouwd. Er werd geen staalname uitgevoerd wegens kans op breukvlakken.</p> <p>De vermelde oppervlaktes, diktes, gewichten en volumes betreffen een beredeneerde schatting. Er worden geen rechten verleend aan deze oppervlaktes/diktes/volumes.</p> |

Mag en wil uzelf verwijderen: Zorg er dan voor dat: -u zich vooraf goed informeert op [www.asbestinfo.be](http://www.asbestinfo.be) -u zich beschermt met een FFP3 mondmasker, wegwerphandschoenen, wegwerpoveral Cat III type 5-6, afspoelbaar schoeisel -er geen minderjarigen of derden aanwezig zijn -u beschikt over PE-folie en zakken om loskomende deeltjes en het afval op te vangen en te verpakken -u beschikt over een vernevelaar (water) of fixeermiddel om het abestmateriaal te bevochtigen tijdens de volledige duur van de werken -u weet hoe u asbestmateriaal veilig kan demonteren zonder stof of breuken -u beschikt over natte doeken om eventuele resten en stof weg te nemen

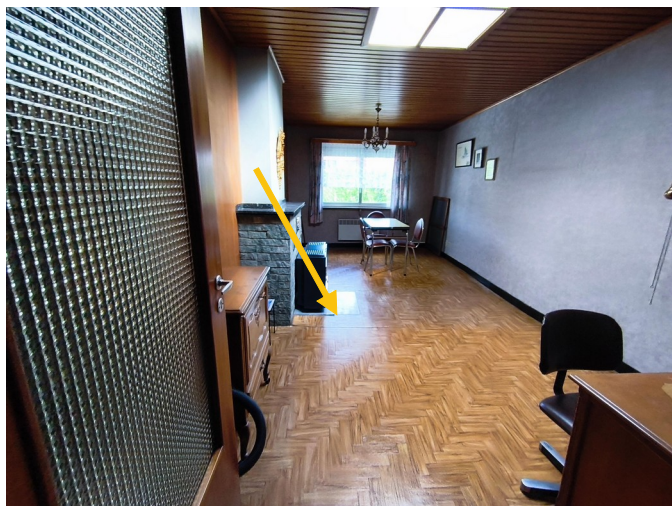
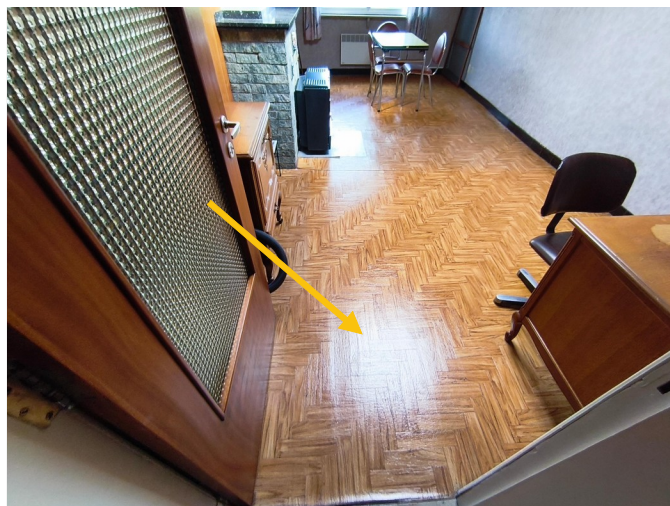
## Fiche 6: Vinylvloeren overig.

| Basis voor advies | De asbestdeskundige beoordeelt het materiaal als niet-asbestverdacht. |

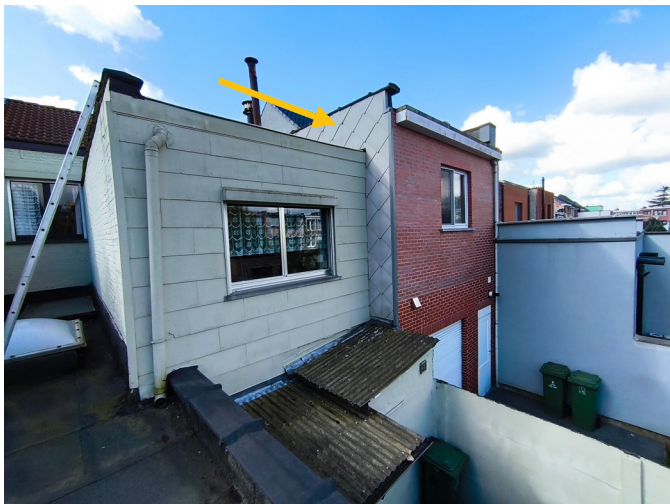
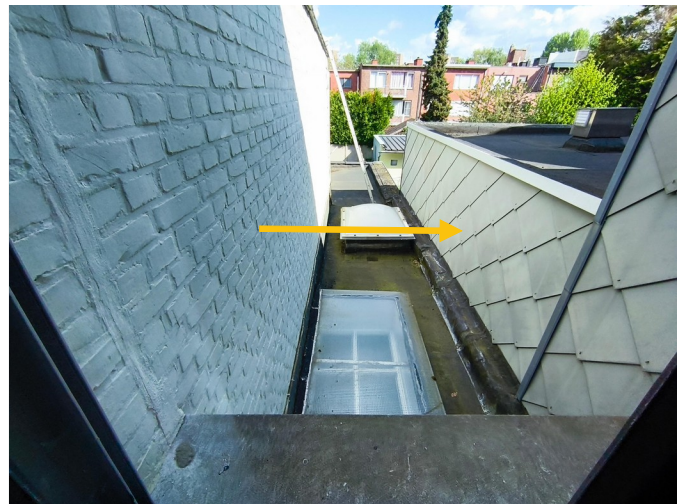
## Fiche 9: Leien aanpalende woningen.

### Informatie over een materiaal van een andere eigenaar

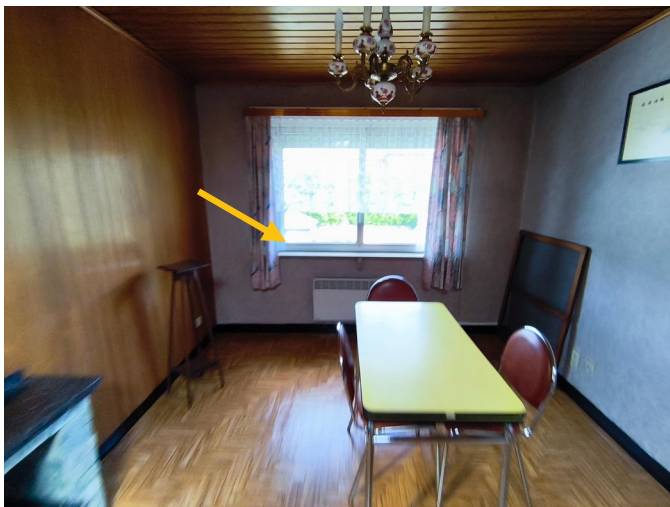
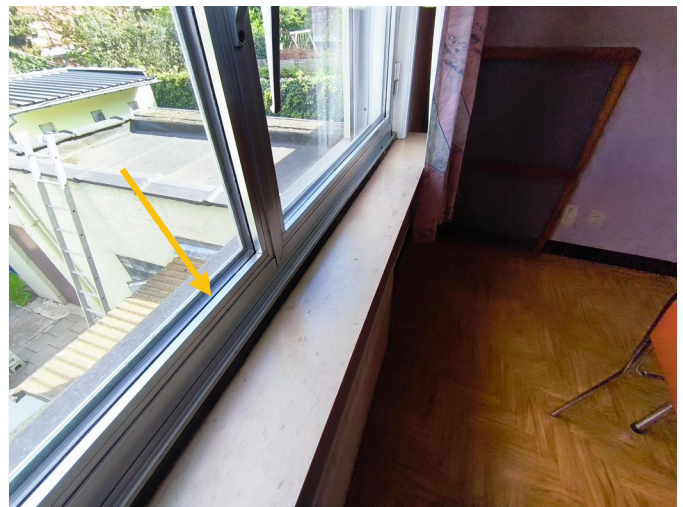
### Fiche 21: Overig buitenschrijnwerk.

| Beschrijving | Notitie | Terug te vinden op plannen |
|---|---|---|
| Fiche 21: Overig buitenschrijnwerk. | De gebruikte siliconen kit is niet asbestverdacht | Plan 1.2: Grondplan gvl<br>Plan 1.8: Grondplan 1ste |
