Asbestinventarisatetest

Boomlaarstraat 117/2, 2500 Lier

Attestnummer : 20260413-000255.000

Niet-asbestveilig

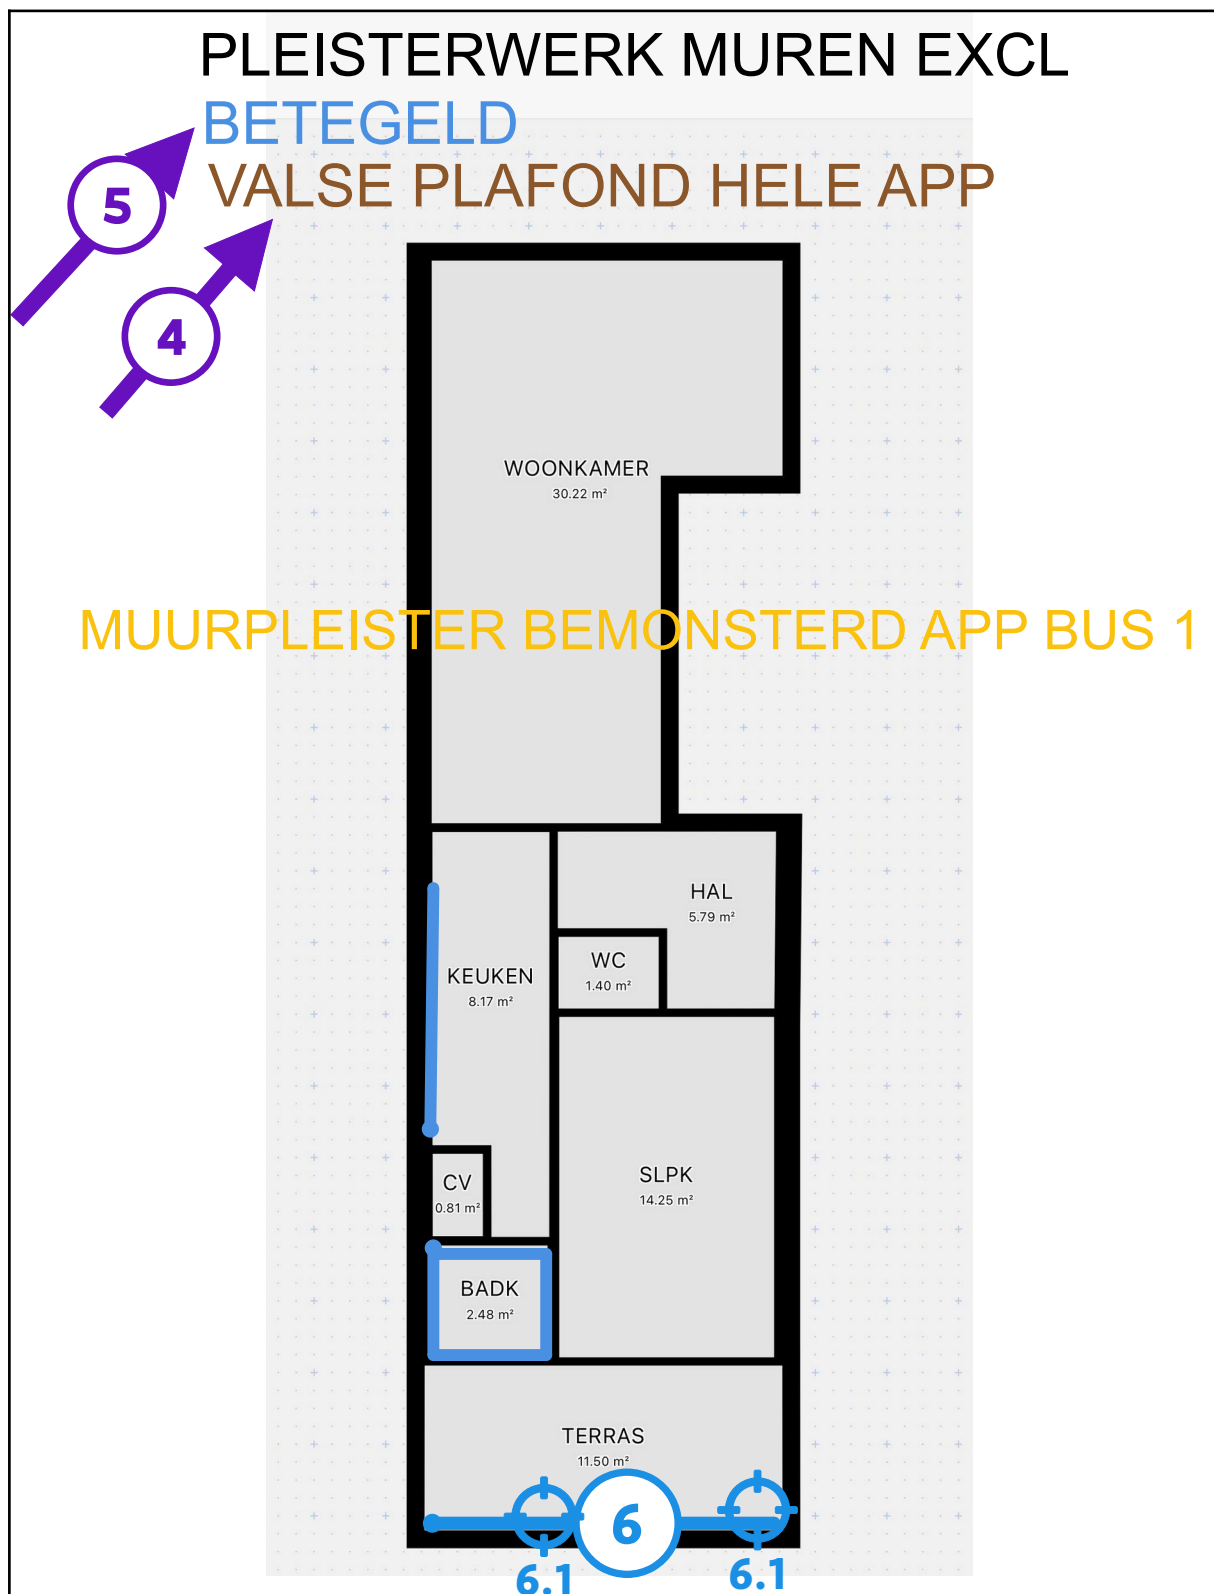
Plan 1.1: Appartement

4. Valse plafonds	Advies	-
5. Tegellijm: niet zichtbaar	Advies	-
6. Cementering buiten - Terras	Geen asbest	-
6.1 Code: 4	Mengmonster	-
7. Muurpleister (extrapolatie)	Geen asbest	-

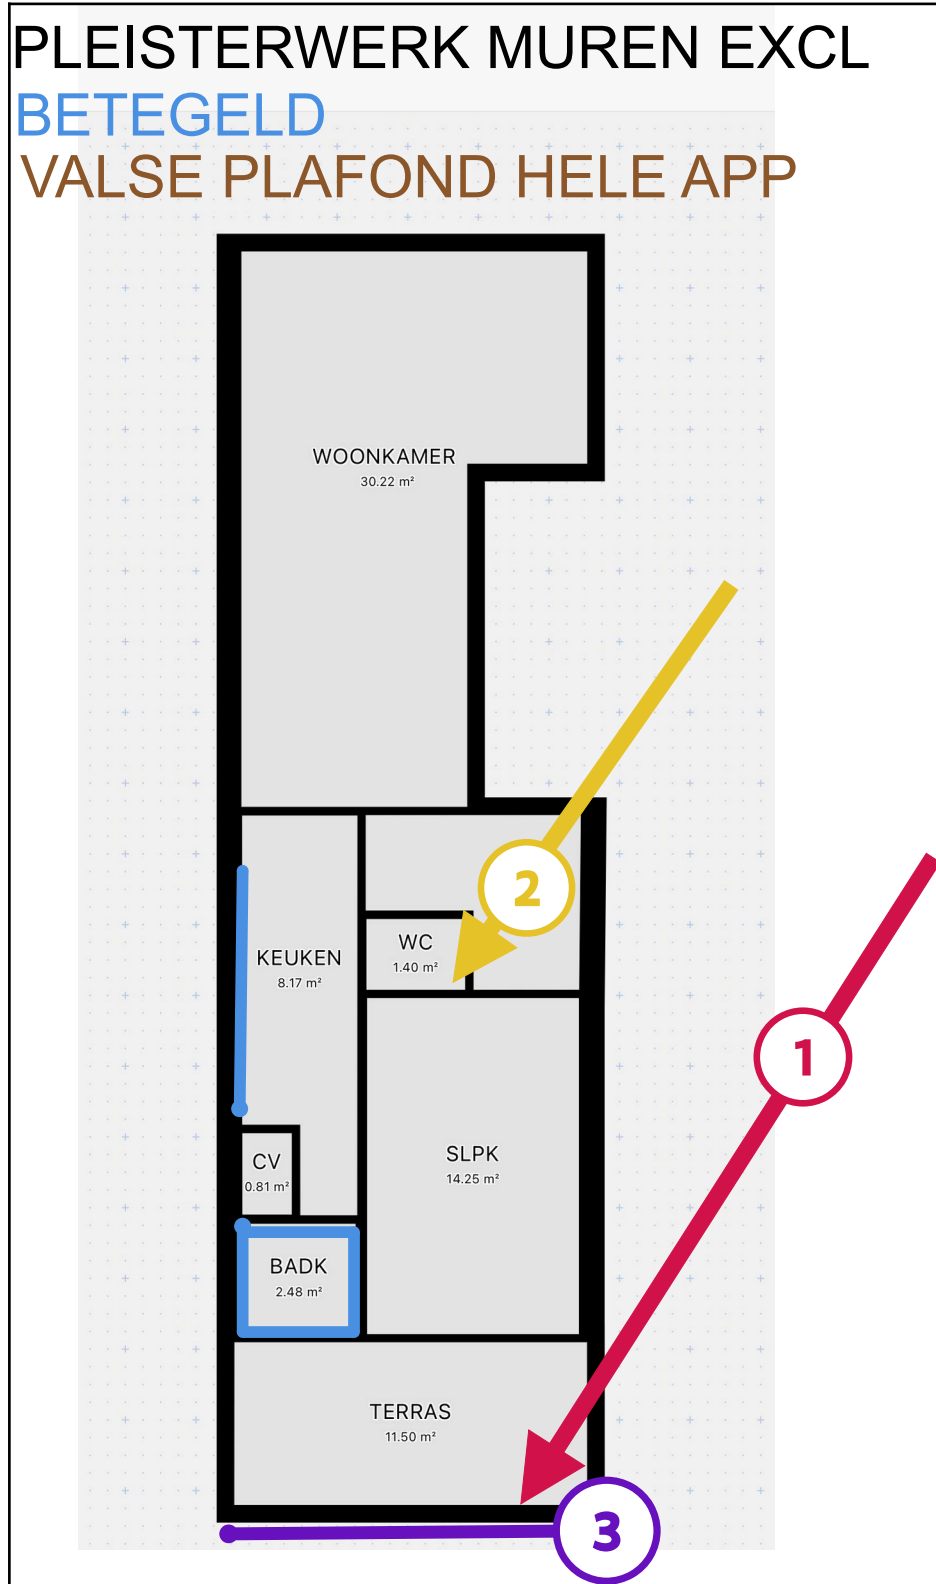
Plan 1.2: Appartement

1. Schouwbuis - achtergevel - (gemeenschappelijk)	Asbestmateriaal	Dringend verwijderen
2. AC afvoerbuïs (visueel vastgesteld)	Asbestmateriaal	Zorgvuldig beheren
3. Crepi - gemeenschappelijke delen - achtergevel	Advies	-

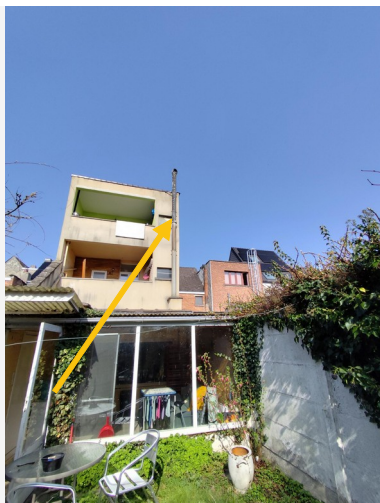
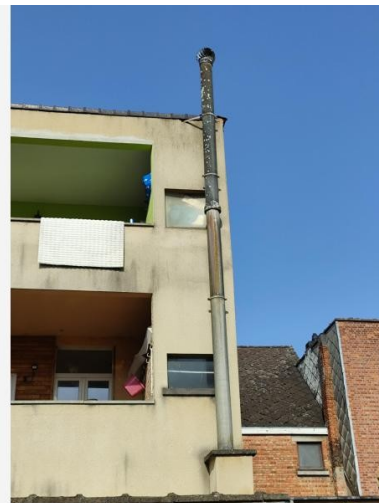
Fiche 1: Schouwbus - achtergevel - (gemeenschappelijk)

Eindbeoordeling materiaalrisico	Hoog materiaalrisico en/of hoge kans op vezelvrijgave
---------------------------------	---

Gebondenheid	Categorie 1: hechtgebonden in oorsprong
Asbestsoort (vezeltype)	Crocidoliet aanwezig
Asbestconcentratie	Laag (< 50%)
Afschermingsgraad van het gehele materiaal	Geheel of deels vrij aan binnenluchtstromen
Toestand van het materiaal	Matig beschadigd, matig verweerd

Technische gegevens

Dringend verwijderen

- Verwijder dit asbestmateriaal zo snel mogelijk. Volg de toestand goed op.
- Voer bijkomende staalname(s) uit.

- Eenvoudige handelingen: mag via doe-het-zelf of door werknemer(s) met opleidingsattest eenvoudige handelingen
EH via doe-het-zelf De buis kan voorzichtig losgebeiteld worden, extra bevochtigen om stof te voorkomen
Standaard dragen van de nodige wegwerp beschermingsmiddelen FFP 3 masker, handschoenen en tyvec CAT III type 5-6, afwasbaar schoeisel Bij de gemeente/containerpark afsluitzakken halen om dubbel in te pakken, sluit luchtdicht af en breng naar het plaatselijk containerpark als hechtgebonden asbestafval. Voor hechtgebonden toepassingen: Bij verwijdering door doe-het-zelf moet men dit afval dubbel en luchtdicht verpakt aandielen bij het gemeentelijk recyclagepark. Men raadpleegt best op voorhand de voorwaarden van het recyclagepark. Zie ook link Zie <https://ovam.vlaanderen.be/wie-mag-wat-verwijderen>
<https://ovam.vlaanderen.be/voorzorgsmaatregelen-bij-asbestverwijdering>
<https://ovam.vlaanderen.be/asbestafval-afvoeren> Zie ook wetgevend kader (website van de OVAM en CODEX boek VI titel 3). <http://werk.belgie.be/sites/default/files/content/documents/Welzijn%20op%20het>

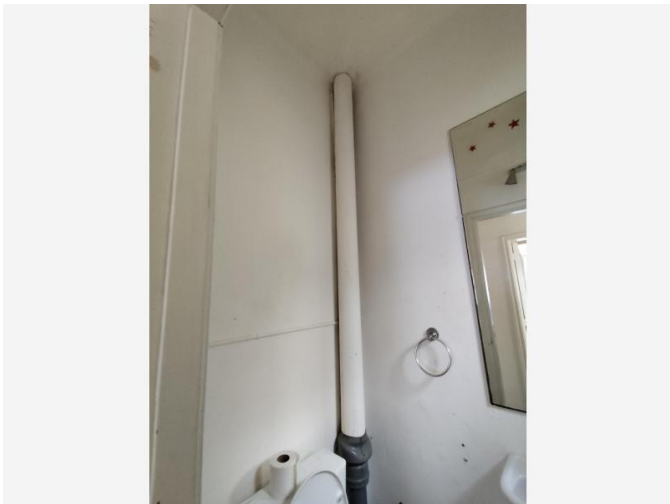
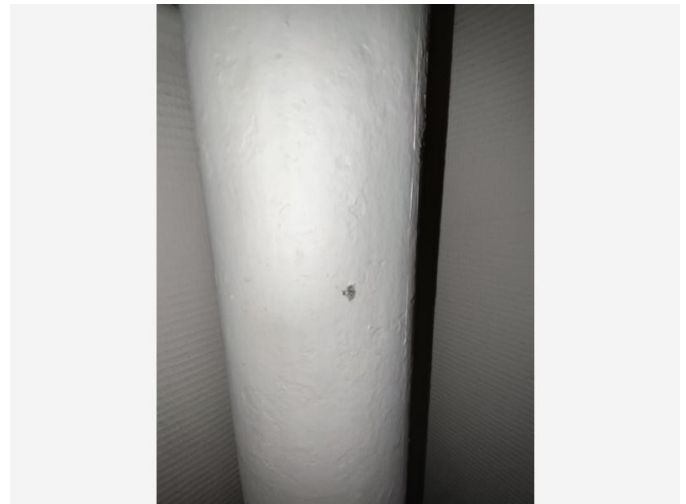
Eindbeoordeling materiaalrisico	Laag materiaalrisico en/of verlaagde kans op vezelvrijgave
---------------------------------	--

Gebondenheid	Categorie 1: hechtgebonden in oorsprong
Asbestsoort (vezeltype)	Crocidoliet aanwezig
Asbestconcentratie	Laag (< 50%)
Afschermingsgraad van het gehele materiaal	Geheel of deels vrij aan de binnenlucht, maar geen contact met binnenluchtstromen
Toestand van het materiaal	Onbeschadigd, niet verweerd

Beschrijving	AC afvoerbuis (visueel vastgesteld)
Omgeving	Binnen
Primaire drager	Sanitaire infrastructuur en uitrusting (toe- en afvoer)
Asbestmateriaal	Buis, koker, leiding, pijp, doorvoer
Bindmiddel van asbestmateriaal	Cement
Gebondenheid op basis van bindmiddel	Hecht
Hoeveelheid (lengte - omtrek - dikte - aantal)	<ul style="list-style-type: none">• 2,75 m - 37,00 cm - 1,00 cm - 1 stuk
Totaal volume	0,01 m ³
Eenvoudig bereikbaar	Ja
Bevestigingswijze	<ul style="list-style-type: none">• Verlijmd, ingegoten, versmeerd
Identificatiemethode	De asbestdeskundige beoordeelt het materiaal als asbesthoudend, en dit zonder monstername.
Destructieve handeling voor identificatie	Nee
Opmerking	De vermelde oppervlaktes, diktes, gewichten en volum es betreffen een beredeneerde schatting. Er worden geen rechten verleend aan deze oppervlaktes/diktes/volumes.

Zorgvuldig beheren

- Zorg voor een veilig beheer. Vermijd het beschadigen van het asbestmateriaal. Controleer de toestand jaarlijks op wijzigingen.
- Voer bijkomende staalname(s) uit.

De buIs kan voorzichtig rondom losgebeiteld worden (zonder deze te breken) , extra bevochtigen om stof te voorkomen Standaard dragen van de nodige wegwerp beschermingsmiddelen FFP 3 masker , handschoenen en tyvec CAT III type 5-6 , afwasbaar schoeisel

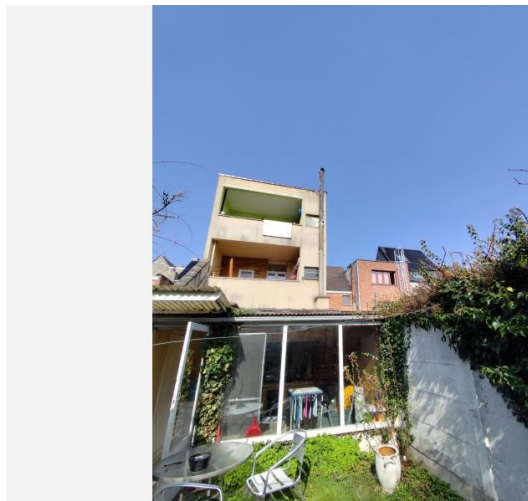
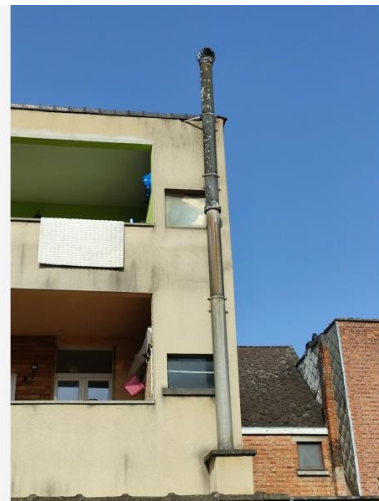
De crepi achtergevel behoort toe tot de gemeenschappelijke delen. Cement/crepi is een asbestverdacht materiaal. Meld schade bij de VME /syndicus van het gebouw. Informatie / resultaten van deze toepassing kan u raadplegen/opvragen in het asbestattest gemeenschappelijke delen (indien beschikbaar)

Basis voor advies	Beoordeling op basis van expertise, zonder een vaststelling door de asbestdeskundige.
Primaire drager	Wand buitenschil
(Asbest)materiaal	In-situ afwerkingslagen - Crepi
Bindmiddel	Cement
Gebondenheid bindmiddel	Hecht

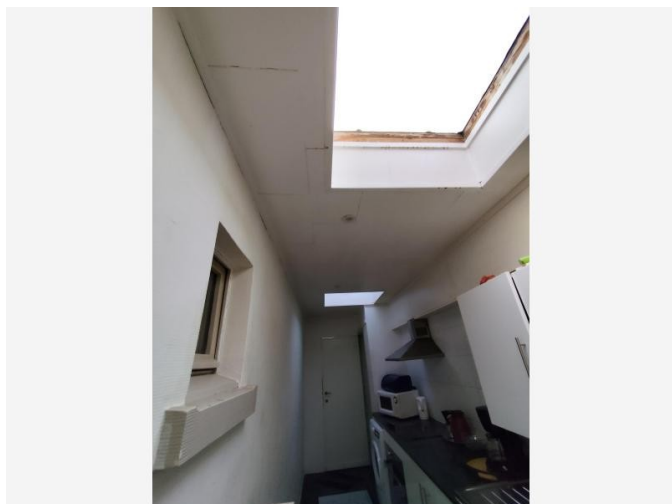
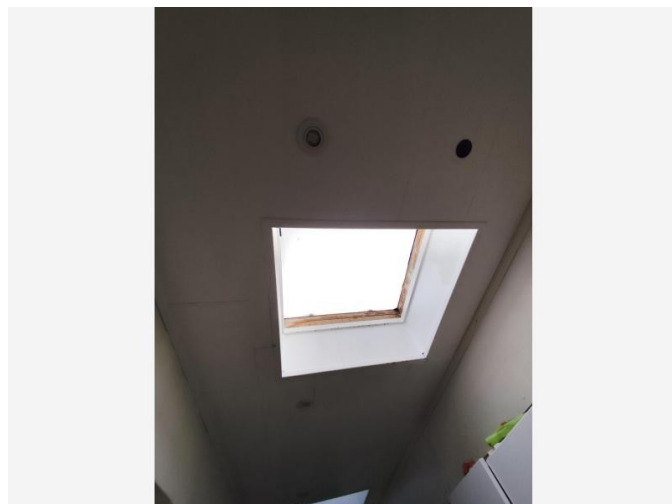
Alle plafonds zijn afgewerkt met valse plafonds in plaatmateriaal. Het is niet duidelijk of er pleisterwerk of ander verdacht asbestmateriaal aanwezig is achter / op deze valse plafonds, het is aangewezen om bijkomend onderzoek uit te voeren bij werken. Het plafond bestaat uit gipskartonplaten, pvc en spandplafonds. Zonder destructieve handeling is het niet mogelijk om na te gaan of er asbesthoudende materialen aanwezig zijn achter de plafond afwerking. Als bij sloop of renovatie blijkt dat er achter deze plafonds nog pleisterwerk of asbest verdachte toepassingen aanwezig zijn, moet dit bemonsterd worden.

Basis voor advies	De asbestdeskundige beoordeelt het materiaal als niet-asbestverdacht.
Primaire drager	Plafond

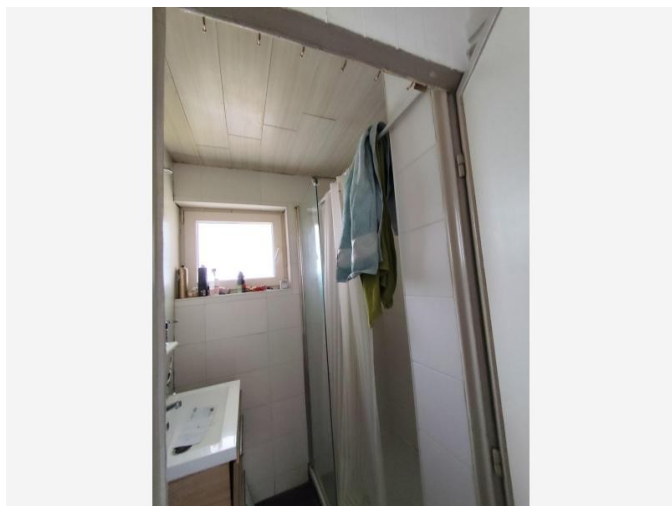
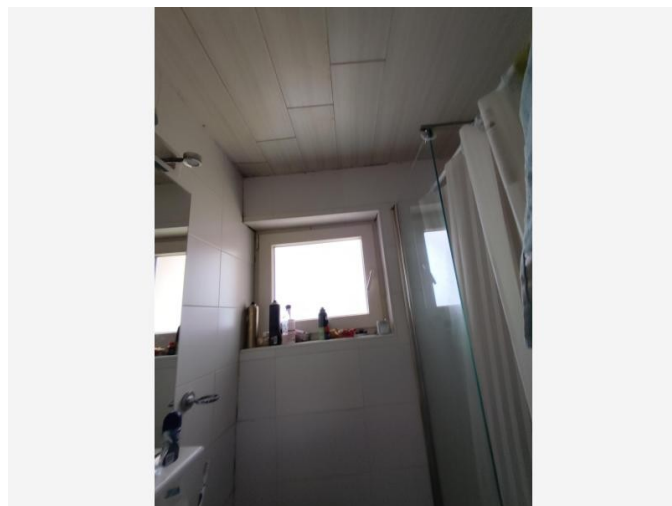
In het inspectieprotocol is een monsternamen van tegellijm verplicht om dit te identificeren als niet-asbesthoudend. Er waren geen facturen ter beschikking die bevestigen dat de tegels na 2001 waren geplaatst. Er waren geen bestaande beschadigingen aan de wandtegels om de lijm voldoende te kunnen inspecteren. Om dit af te toetsen is het aangewezen om bij eventuele renovatiewerken aan de tegels verder onderzoek/staalname te laten uitvoeren ter controle.

Basis voor advies	Beoordeling op basis van expertise, zonder een vaststelling door de asbestdeskundige.
Primaire drager	Binnenwand
(Asbest)materiaal	In-situ afwerkingslagen - Lijm laag
Bindmiddel	Lijm
Gebondenheid bindmiddel	Hecht

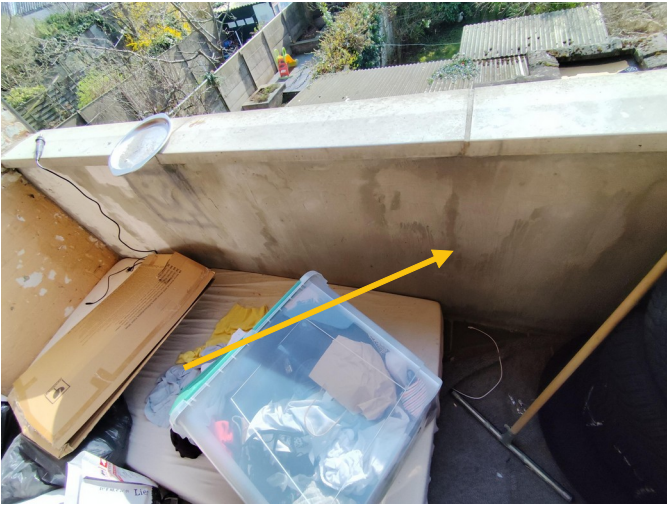
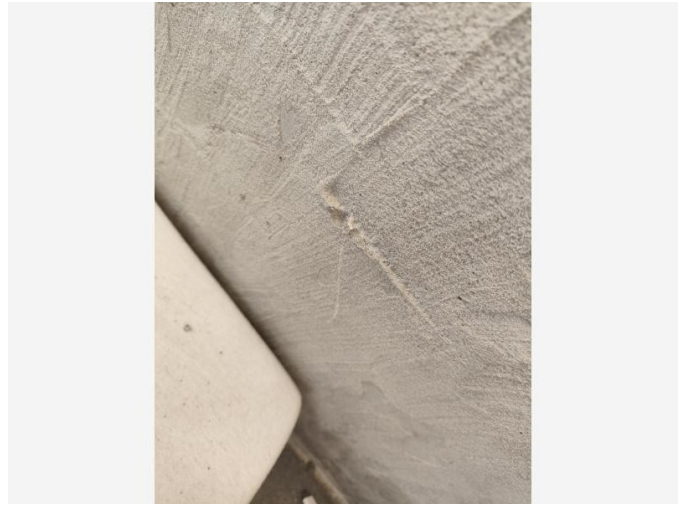
Fiche 6: Cementering buiten - Terras

Geen asbest

#	Type	Referentie	Resultaat
6.1	Mengmonster	4	Geen asbest

Beschrijving	Cementering buiten - Terras
Omgeving	Buiten
Primaire drager	Wand buitenschil
Bindmiddel van materiaal	Cement
Gebondenheid op basis van bindmiddel	Hecht
Hoeveelheid (gewicht - aantal)	<ul style="list-style-type: none">• 100,00 kg - 1 stuk
Totaal gewicht	100,00 kg
Identificatiemethode	Een monstername door de asbestdeskundige met laboanalyse door een asbestlabo.
Destructieve handeling voor identificatie	Nee
Opmerking	De vermelde oppervlaktes en volumes betreffen een beredeneerde schatting. Er worden geen rechten verleend aan deze oppervlaktes/volumes. De dikte is een schatting die voorkomt uit de monsterplaatsen en is daarom niet altijd representatief.

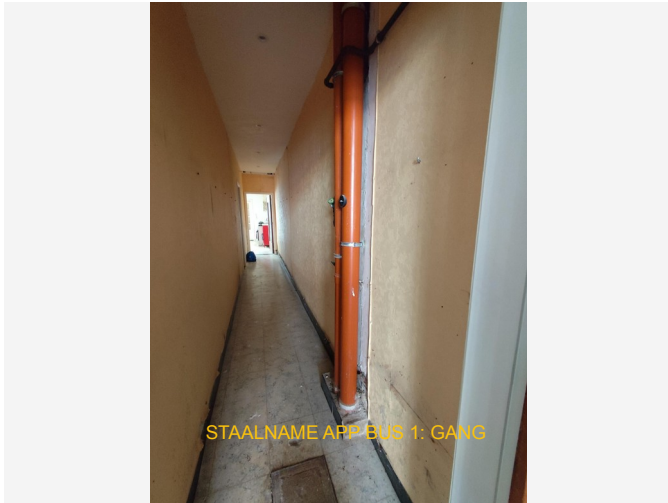
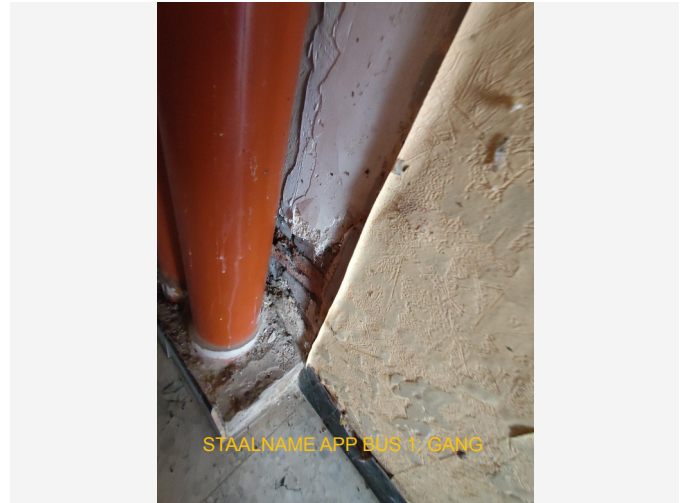
Fiche 7: Muurpleister (extrapolatie)

Geen asbest

Beschrijving	Muurpleister (extrapolatie)
Omgeving	Binnen
Primaire drager	Binnenwand
Bindmiddel van materiaal	Gips - kalk
Gebondenheid op basis van bindmiddel	Niet-hechtgebonden
Hoeveelheid (oppervlakte - dikte - aantal)	• 206,00 m ² - 1,00 cm - 1 stuk
Totaal volume	2,06 m ³
Identificatiemethode	De asbestdeskundige gebruikt een bestaande laboanalyse als bewijsdocument met bevestiging door vaststelling en expertise.
Destructieve handeling voor identificatie	Nee
Opmerking	<p>Het pleisterwerk werd bemonsterd in het appartement op het gelijkvloers. (stalen genomen in app bus 1)</p> <p>Er werd minimaal 25% van de identieke wooneenheden bemonsterd (extrapolatie). Het laboresultaat is toegevoegd.</p> <p>Elke identieke wooneenheid was toegankelijk en werd volledig gecontroleerd. De vermelde oppervlaktes en volumes betreffen een beredeneerde schatting. Er worden geen rechten verleend aan deze oppervlaktes/volumes. De dikte is een schatting die voorkomt uit de monsterplaatsen en is daarom niet altijd representatief.</p>
