# Asbestinventarisatetest

Boomlaarstraat 117/1, 2500 Lier

Attestnummer : 20260413-000252.000

Uitgegeven op : 13.04.2026

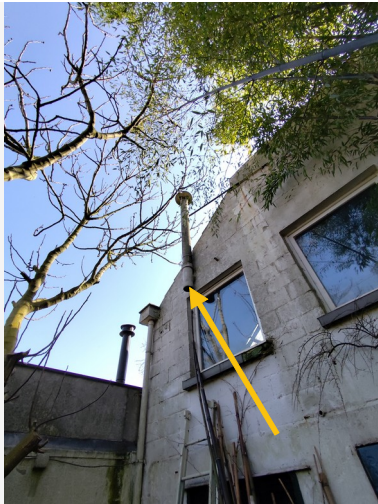
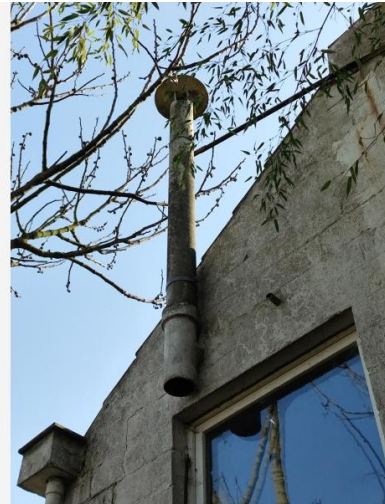
Eindbeoordeling materiaalrisico	Hoog materiaalrisico en/of hoge kans op vezelvrijgave
---------------------------------	---

Gebondenheid	Categorie 1: hechtgebonden in oorsprong
Asbestsoort (vezeltype)	Crocidoliet aanwezig
Asbestconcentratie	Laag (< 50%)
Afschermingsgraad van het gehele materiaal	Geheel of deels vrij aan binnenluchtstromen
Toestand van het materiaal	Matig beschadigd, matig verweerd

<b>Beschrijving</b>	Schouwbus - Tuinhuis
<b>Omgeving</b>	Buiten
<b>Primaire drager</b>	HVAC infrastructuur en uitrusting
<b>Asbestmateriaal</b>	Rookgaskanaal
<b>Bindmiddel van asbestmateriaal</b>	Cement
<b>Gebondenheid op basis van bindmiddel</b>	Hecht
<b>Hoeveelheid (lengte - omtrek - dikte - aantal)</b>	<ul style="list-style-type: none"><li>• 3,50 m - 56,00 cm - 1,00 cm - 1 stuk</li></ul>
<b>Totaal volume</b>	0,02 m <sup>3</sup>
<b>Eenvoudig bereikbaar</b>	Ja
<b>Bevestigingswijze</b>	<ul style="list-style-type: none"><li>• Verlijmd, ingegoten, versmeerd</li></ul>
<b>Identificatiemethode</b>	De asbestdeskundige beoordeelt het materiaal als asbesthoudend, en dit zonder monsternamen.
<b>Destructieve handeling voor identificatie</b>	Nee
<b>Opmerking</b>	<p>Aan de voorgevel van het tuinhuis is een schouwbus aanwezig, deze is niet meer in gebruik.</p> <p>De vermelde oppervlaktes, diktes en volumes betreffen een beredeneerde schatting. Er worden geen rechten verleend aan deze oppervlaktes/diktes/volumes.</p>

**Dringend verwijderen**

- Verwijder dit asbestmateriaal zo snel mogelijk. Volg de toestand goed op.
- Voer bijkomende staalname(s) uit.

- Eenvoudige handelingen: mag via doe-het-zelf of door werknemer(s) met opleidingsattest eenvoudige handelingen  
EH via doe-het zelf De buis kan voorzichtig losgebeiteld worden , extra bevochtigen om stof te voorkomen  
Standaard dragen van de nodige wegwerp beschermingsmiddelen FFP 3 masker , handschoenen en tyvec  
CAT III type 5-6 , afwasbaar schoeisel Bij de gemeente/containerpark afsluitzakken halen om dubbel in te  
pakken , sluit luchtdicht af en breng naar het plaatselijk containerpark als hechtgebonden asbestafval. Voor  
hechtgebonden toepassingen: Bij verwijdering door doe-het-zelf moet men dit afval dubbel en luchtdicht  
verpakt aandienen bij het gemeentelijk recyclagepark. Men raadpleegt best op voorhand de voorwaarden  
van het recyclagepark. Zie ook link Zie <https://ovam.vlaanderen.be/wie-mag-wat-verwijderen>  
<https://ovam.vlaanderen.be/voorzorgsmaatregelen-bij-asbestverwijdering>

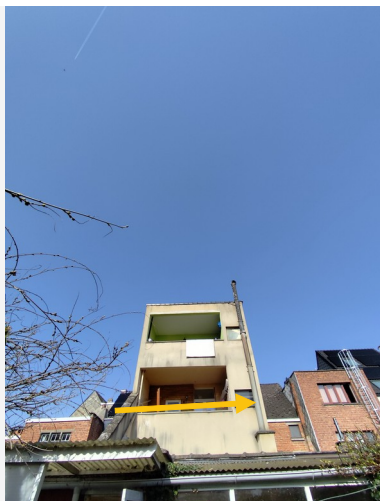
## Fiche 2: Schouwbuis - achtergevel - (gemeenschappelijk)

Eindbeoordeling materiaalrisico	Hoog materiaalrisico en/of hoge kans op vezelvrijgave
---------------------------------	---

Gebondenheid	Categorie 1: hechtgebonden in oorsprong
Asbestsoort (vezeltype)	Crocidoliet aanwezig
Asbestconcentratie	Laag (< 50%)
Afschermingsgraad van het gehele materiaal	Geheel of deels vrij aan binnenluchtstromen
Toestand van het materiaal	Matig beschadigd, matig verweerd

<b>Beschrijving</b>	Schouwbus - achtergevel - (gemeenschappelijk)
<b>Omgeving</b>	Buiten
<b>Primaire drager</b>	HVAC infrastructuur en uitrusting
<b>Asbestmateriaal</b>	Rookgaskanaal
<b>Bindmiddel van asbestmateriaal</b>	Cement
<b>Gebondenheid op basis van bindmiddel</b>	Hecht
<b>Hoeveelheid (lengte - omtrek - dikte - aantal)</b>	<ul style="list-style-type: none"><li>• 9,00 m - 56,00 cm - 1,00 cm - 1 stuk</li></ul>
<b>Totaal volume</b>	0,05 m <sup>3</sup>
<b>Eenvoudig bereikbaar</b>	Ja
<b>Bevestigingswijze</b>	<ul style="list-style-type: none"><li>• Verlijmd, ingegoten, versmeerd</li></ul>
<b>Identificatiemethode</b>	De asbestdeskundige beoordeelt het materiaal als asbesthoudend, en dit zonder monstername.
<b>Destructieve handeling voor identificatie</b>	Nee
<b>Opmerking</b>	<p>Op de achtergevel van het gebouw is een schouwbus aanwezig. Deze grenst aan het inspectiegebied, doordat de schouwbus op het platte dak boven de keuken en badkamer is bevestigd.</p> <p>De vermelde oppervlaktes, diktes en volumes betreffen een beredeneerde schatting. Er worden geen rechten verleend aan deze oppervlaktes/diktes/volumes.</p>

**Dringend verwijderen**

- Verwijder dit asbestmateriaal zo snel mogelijk. Volg de toestand goed op.
- Voer bijkomende staalname(s) uit.

- Eenvoudige handelingen: mag via doe-het-zelf of door werknemer(s) met opleidingsattest eenvoudige handelingen  
EH via doe-het-zelf De buis kan voorzichtig losgebeiteld worden, extra bevochtigen om stof te voorkomen  
Standaard dragen van de nodige wegwerp beschermingsmiddelen FFP 3 masker, handschoenen en tyvec CAT III type 5-6, afwasbaar schoeisel Bij de gemeente/containerpark afsluitzakken halen om dubbel in te pakken, sluit luchtdicht af en breng naar het plaatselijk containerpark als hechtgebonden asbestafval. Voor hechtgebonden toepassingen: Bij verwijdering door doe-het-zelf moet men dit afval dubbel en luchtdicht verpakt aandienen bij het gemeentelijk recyclagepark. Men raadpleegt best op voorhand de voorwaarden van het recyclagepark. Zie ook link Zie <https://ovam.vlaanderen.be/wie-mag-wat-verwijderen>  
<https://ovam.vlaanderen.be/voorzorgsmaatregelen-bij-asbestverwijdering>  
<https://ovam.vlaanderen.be/asbestafval-afvoeren> Zie ook wetgevend kader (website van de OVAM en CODEX boek VI titel 3). <http://werk.belgie.be/sites/default/files/content/documents/Welzijn%20op%20het>

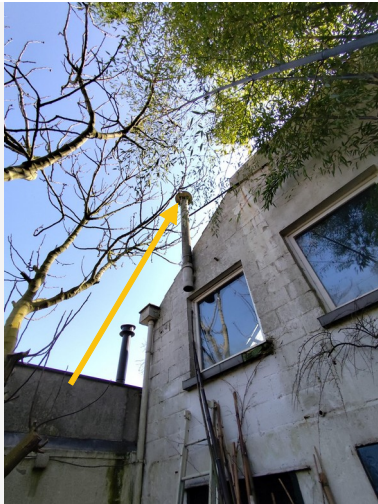
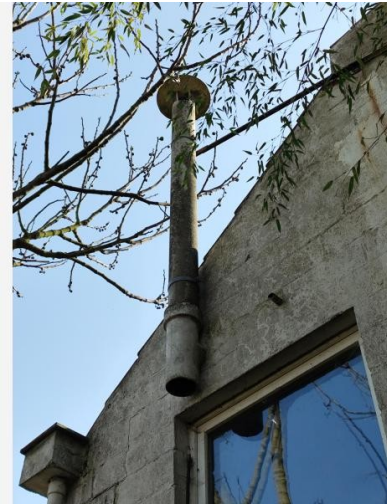
Eindbeoordeling materiaalrisico	Verhoogd materiaalrisico en/of verhoogde kans op vezelvrijgave
---------------------------------	--

Gebondenheid	Categorie 1: hechtgebonden in oorsprong
Asbestsoort (vezeltype)	Crocidoliet aanwezig
Asbestconcentratie	Laag (< 50%)
Afschermingsgraad van het gehele materiaal	Geheel of deels vrij aan de buitenlucht, maar geen contact met binnenlucht
Toestand van het materiaal	Matig beschadigd, matig verweerd

Beschrijving	Schouwhoed - Tuinhuis
Omgeving	Buiten
Primaire drager	HVAC infrastructuur en uitrusting
Asbestmateriaal	Schouwhoed, ventilatiekap (anti-windval)
Bindmiddel van asbestmateriaal	Cement
Gebondenheid op basis van bindmiddel	Hecht
Hoeveelheid (gewicht - aantal)	<ul style="list-style-type: none"><li>• 2,00 kg - 1 stuk</li></ul>
Totaal gewicht	2,00 kg
Eenvoudig bereikbaar	Ja
Bevestigingswijze	<ul style="list-style-type: none"><li>• Geklemd</li></ul>
Identificatiemethode	De asbestdeskundige beoordeelt het materiaal als asbesthoudend, en dit zonder monstername.
Destructieve handeling voor identificatie	Nee
Opmerking	De vermelde oppervlaktes, diktes, gewichten en volumes betreffen een beredeneerde schatting. Er worden geen rechten verleend aan deze oppervlaktes/diktes/volumes.

Verwijderen

- Zorg voor een veilig beheer. Vermijd het beschadigen van het asbestmateriaal. Controleer de toestand jaarlijks op wijzigingen.
- Verwijder dit asbestmateriaal zo snel mogelijk. Volg de toestand goed op.
- Voer bijkomende staalname(s) uit.

- Eenvoudige handelingen: mag via doe-het-zelf of door werknemer(s) met opleidingsattest eenvoudige handelingen  
EH via doe-het-zelf De schouwhoed kan voorzichtig losgebeiteld worden, extra bevochtigen om stof te voorkomen. Standaard dragen van de nodige wegwerp beschermingsmiddelen FFP 3 masker, handschoenen en tyvec CAT III type 5-6, afwasbaar schoeisel. Bij de gemeente/containerpark afsluitzakken halen om dubbel in te pakken, sluit luchtdicht af en breng naar het plaatselijk containerpark als hechtgebonden asbestafval. Voor hechtgebonden toepassingen: Bij verwijdering door doe-het-zelf moet men dit afval dubbel en luchtdicht verpakt aandienen bij het gemeentelijk recyclagepark. Men raadpleegt best op voorhand de voorwaarden van het recyclagepark. Zie ook link Zie <https://ovam.vlaanderen.be/wie-mag-wat-verwijderen> <https://ovam.vlaanderen.be/voorzorgsmaatregelen-bij-asbestverwijdering>

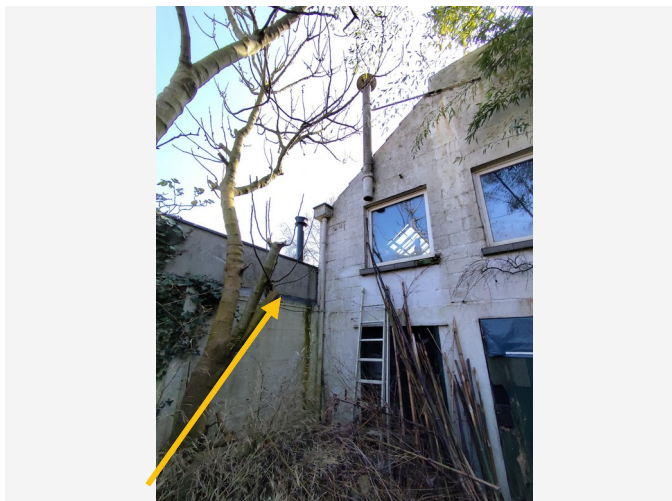
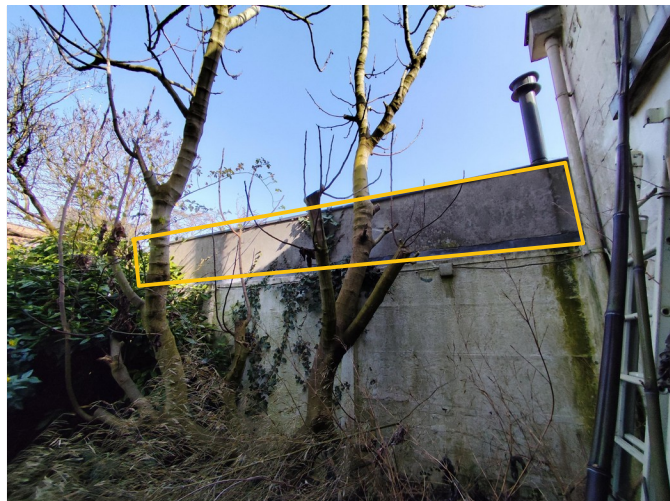
## Fiche 4: Cementering (niet bereikbaar voor staalname)

Eindbeoordeling materiaalrisico	Laag materiaalrisico en/of verlaagde kans op vezelvrijgave
---------------------------------	--

Gebondenheid	Categorie 1: hechtgebonden in oorsprong
Asbestsoort (vezeltype)	Crocidoliet aanwezig
Asbestconcentratie	Laag (< 50%)
Afschermingsgraad van het gehele materiaal	Geheel of deels vrij aan de buitenlucht, maar geen contact met binnenlucht
Toestand van het materiaal	Licht beschadigd, licht verweerd. Intacte calciumsilicaatplaat of materiaal met categorie 3-gebondenheid

Beschrijving	Cementering (niet bereikbaar voor staalname)
Omgeving	Buiten
Primaire drager	Wand buitenschil
Asbestmateriaal	In-situ afwerkingslagen - Smeerlaag
Bindmiddel van asbestmateriaal	Cement
Gebondenheid op basis van bindmiddel	Hecht
Hoeveelheid (oppervlakte - dikte - aantal)	<ul style="list-style-type: none"> <li>• 50,00 m<sup>2</sup> - 1,00 cm - 1 stuk</li> </ul>
Totaal volume	0,50 m <sup>3</sup>
Eenvoudig bereikbaar	Ja
Bevestigingswijze	<ul style="list-style-type: none"> <li>• Verlijmd, ingegoten, versmeerd</li> </ul>
Identificatiemethode	<p>De asbestdeskundige beoordeelt het materiaal als asbestverdacht en dus asbesthoudend, en dit zonder monstername.</p> <p>Motivatie: De materialen behoren niet toe aan de eigenaar voor wie de asbestdeskundige de asbestinventaris uitvoert.</p>
Destructieve handeling voor identificatie	Nee
Opmerking	<p>Volgens het inspectieprotocol is een monstername van cementering verplicht om dit te identificeren als niet-asbesthoudend.</p> <p>De toepassing is niet bereikbaar voor monstername. De toepassing blijft asbestverdacht.</p> <p>De vermelde oppervlaktes en volumes betreffen een beredeneerde schatting. Er worden geen rechten verleend aan deze oppervlaktes/volumes.</p>

Zorgvuldig beheren

- Zorg voor een veilig beheer. Vermijd het beschadigen van het asbestmateriaal. Controleer de toestand jaarlijks op wijzigingen.
- Voer bijkomende staalname(s) uit.

- Hermetische zone (erkend asbestverwijderaar)  
HZ erkend asbestverwijderaar

Cementering wordt verwijderd tot op de draagmuur, dit is een losgebonden toepassing en dient verwijderd te worden in een hermetische zone. Voer bijkomende staalnames uit om bepaalde zones uit te sluiten.

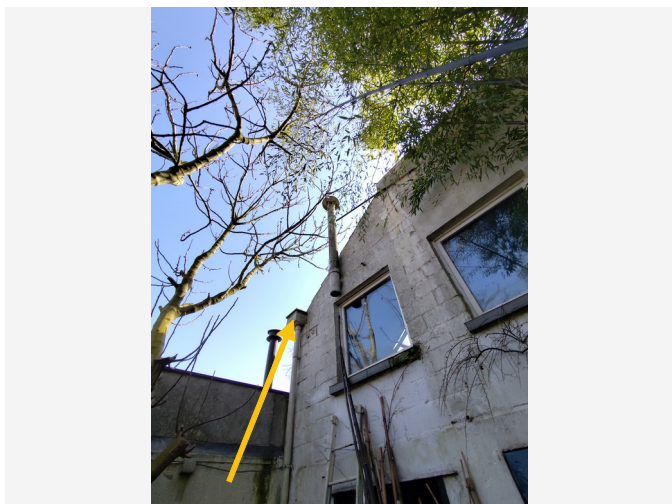
**Reden:** Dakgoot niet zichtbaar

De afwerking van de dakgoten kon niet van dichtbij geïnspecteerd worden (> 3,50m). Het gebruikte materiaal is niet vast te stellen. Er kan bijgevolg niet geconcludeerd worden of deze dakgoot werd afgewerkt met asbestverdachte bitumen.

Bij renovatiewerken of dakwerken kan een stelling geplaatst worden waarbij een extra controle/staalname aangewezen is.

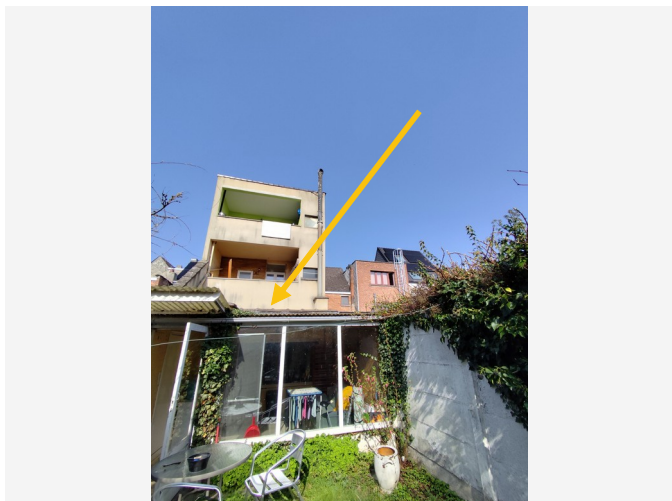
## Fiche 6: Onderdak: niet vast te stellen (plat dak boven keuken en badk)

**Reden:** Er is geen volledige risicobeoordeling mogelijk

**Uitleg van de asbestdeskundige:** Aanwezigheid onderdak kon niet vastgesteld worden: isolatieplaten aan de binnenkant

Bij werken kan een stelling /hoge ladder geplaatst worden om veilig te inspecteren of door een destructief onderzoek via de binnenkant.

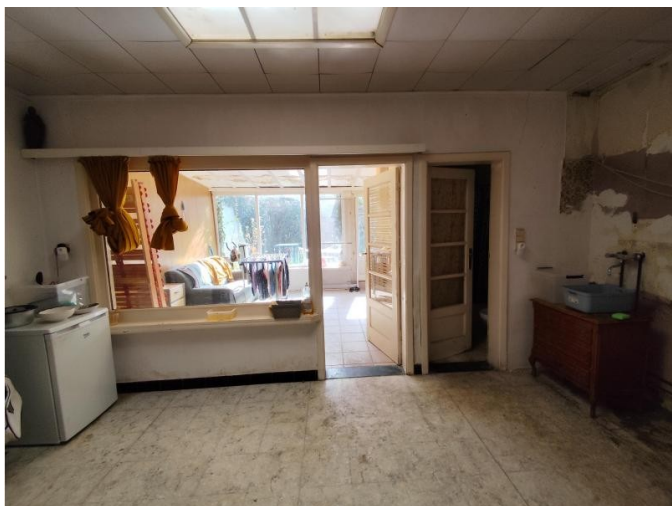
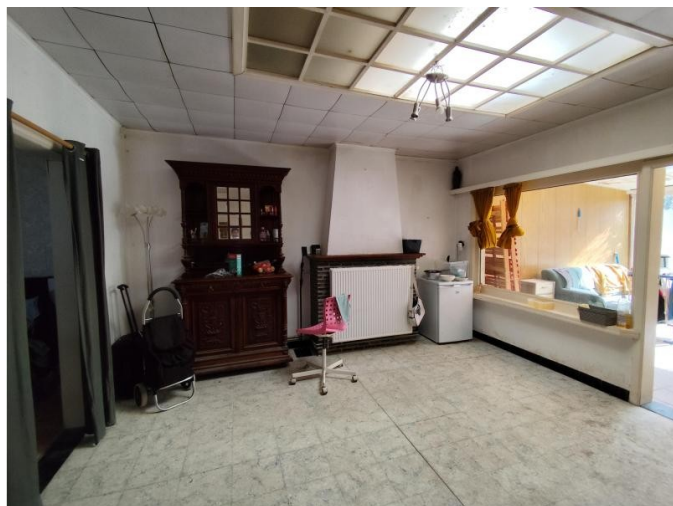
Alle plafonds zijn afgewerkt met valse plafonds in plaatmateriaal. Het is niet duidelijk of er pleisterwerk of ander verdacht asbestmateriaal aanwezig is achter / op deze valse plafonds, het is aangewezen om bijkomend onderzoek uit te voeren bij werken. Het plafond bestaat uit gispkartonplaten, hout en pvc. Zonder destructieve handeling is het niet mogelijk om na te gaan of er asbesthoudende materialen aanwezig zijn achter de plafond afwerking. Als bij sloop of renovatie blijkt dat er achter deze plafonds nog pleisterwerk of asbest verdachte toepassingen aanwezig zijn, moet dit bemonsterd worden.

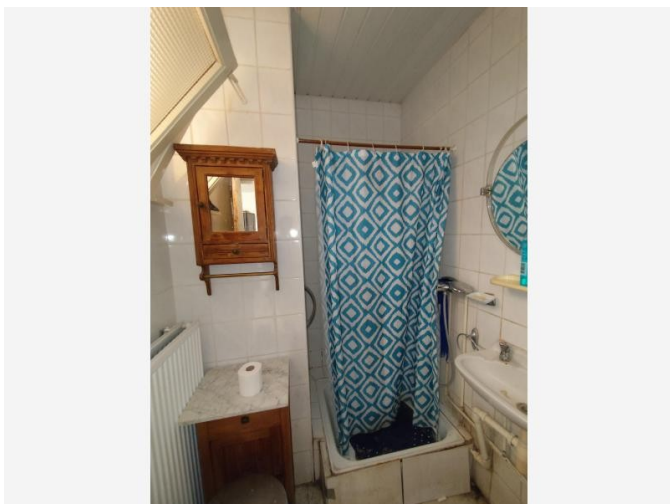
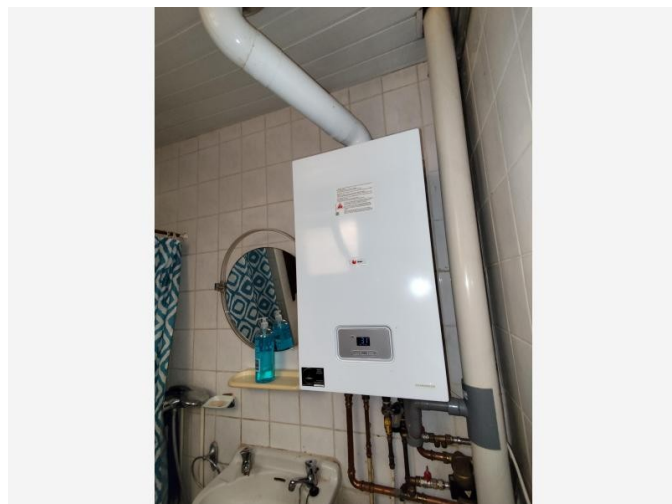
In het inspectieprotocol is een monsternamen van tegellijm verplicht om dit te identificeren als niet-asbesthoudend. Er waren geen facturen ter beschikking die bevestigen dat de tegels na 2001 waren geplaatst. Er waren geen bestaande beschadigingen aan de wandtegels om de lijm voldoende te kunnen inspecteren. Om dit af te toetsen is het aangewezen om bij eventuele renovatiewerken aan de tegels verder onderzoek/staalname te laten uitvoeren ter controle.

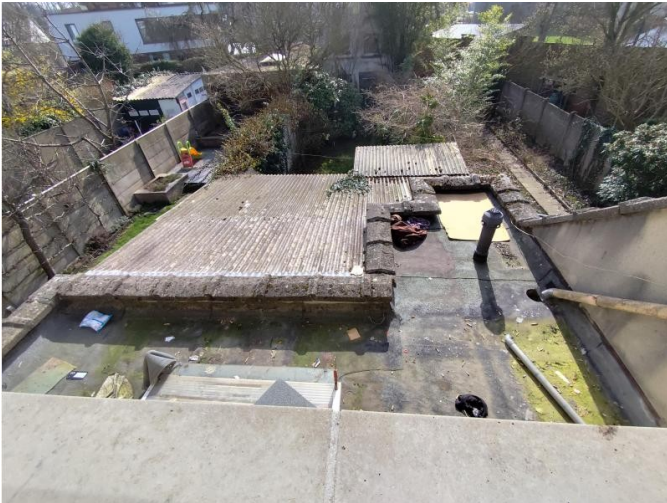
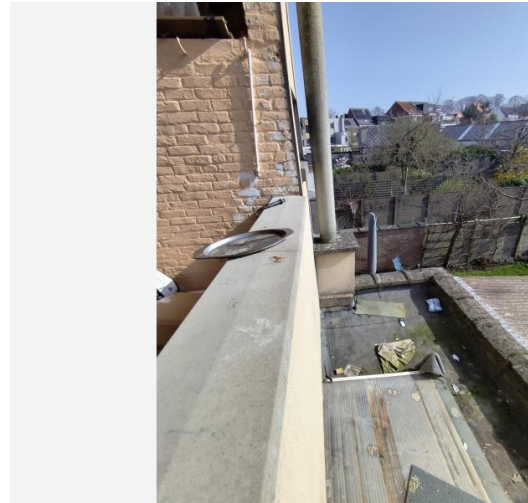
## Fiche 9: Roofing (plat dak boven keuken en badk)

Geen asbest

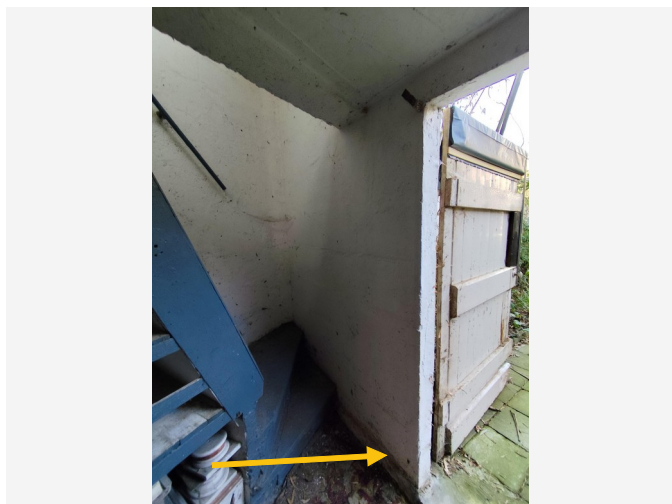
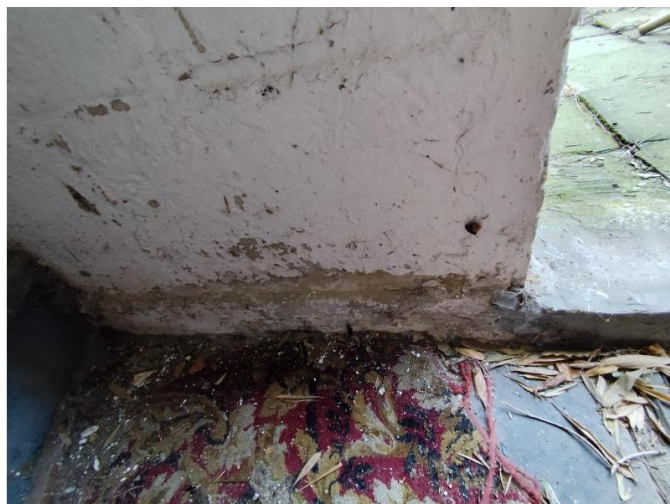
Geen asbest

#	Type	Referentie	Resultaat
10.1	Mengmonster	2	Geen asbest

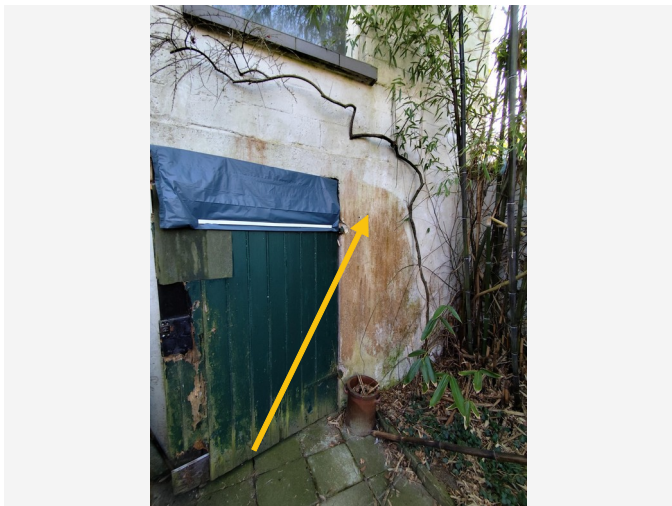
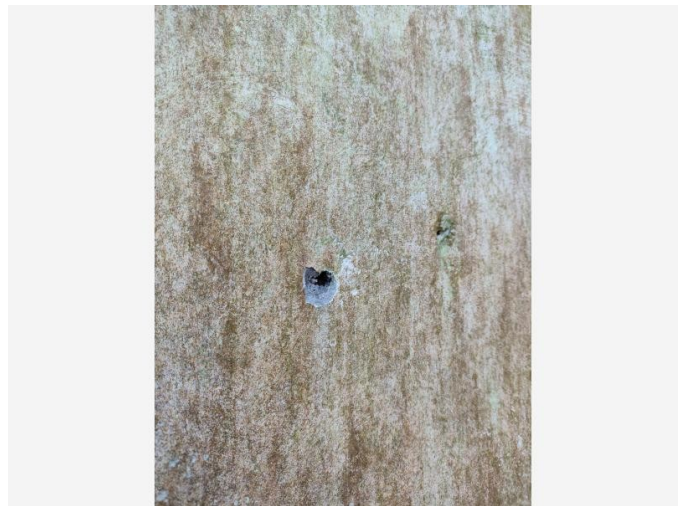
Geen asbest

#	Type	Referentie	Resultaat
11.1	Mengmonster	3	Geen asbest

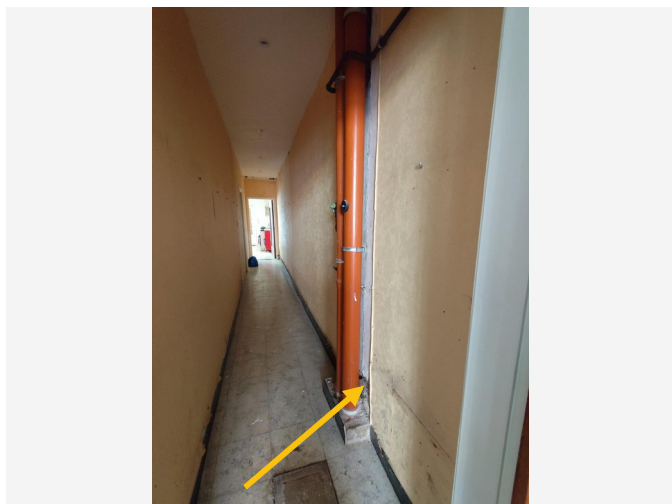
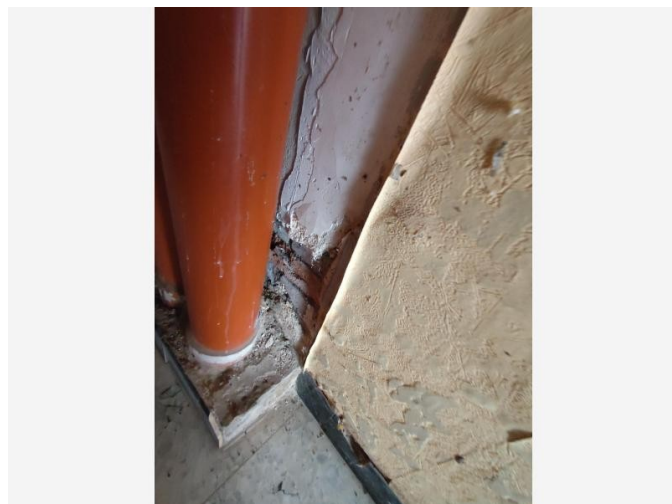
Geen asbest

#	Type	Referentie	Resultaat
12.1	Mengmonster	1	Geen asbest
