Asbestinventarisatetest

Peter Benoitlaan 7, 2960 Brecht

Attestnummer : **20260615-000490.000**

Uitgegeven op : **15.06.2026**

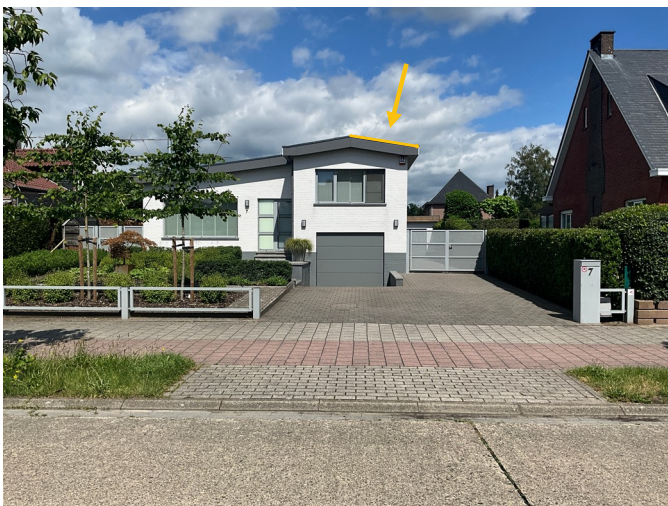
Tijdelijke beperking

Reden: Het te onderzoeken materiaal situeert zich hoger dan 3,50 m te rekenen vanaf een veilige ondergrond

Uitleg van de asbestdeskundige: Het hoofddak is deels niet waarneembaar en situeert zich hoger dan 3,50m te rekenen vanaf een veilige ondergrond, bij werken extra controle bv door middel van een stelling, hoogtewerker....

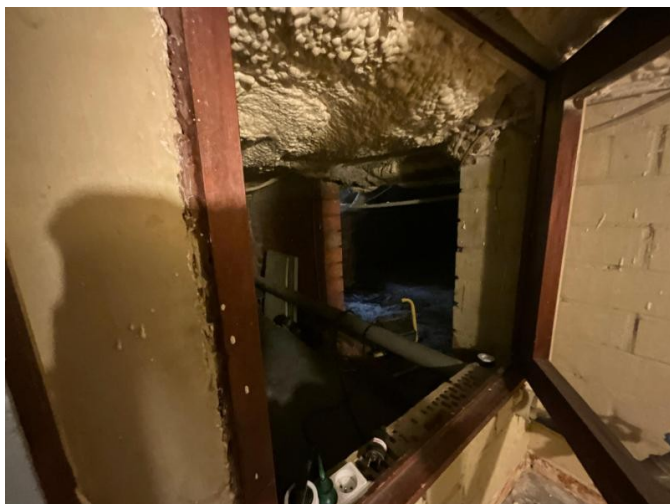
Permanente beperking

Reden: de inspectieruimte is lager dan 1,5 m

Uitleg van de asbestdeskundige: In het inspectieprotocol behoort een ruimte lager dan 1,5 m niet tot het onderzoek.

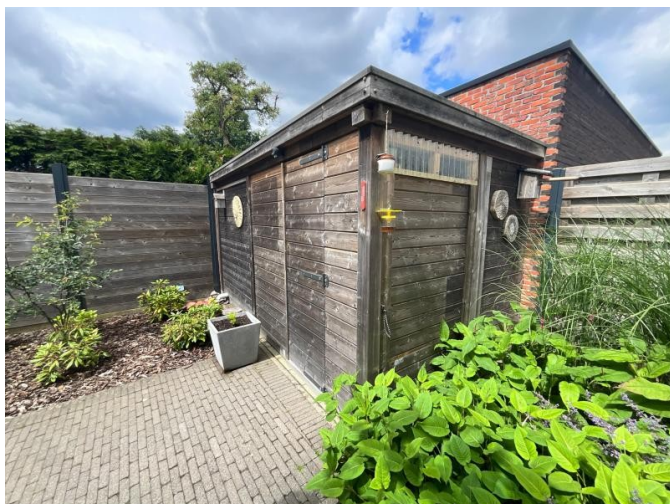
Uitgesloten van inspectie

Bouwjaar: 2013

Constructies gebouwd vanaf 2001 moeten niet onderzocht worden

Opmerking	Het tuinhuis was in 2013 nog niet aanwezig.
-----------	---

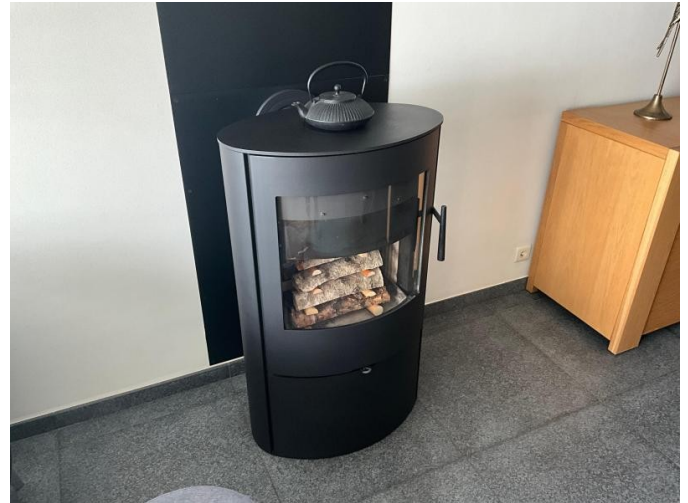
Informatie over een niet-asbestverdacht materiaal

De houtkachel is een recentelijk model. Er werden geen verdachte toepassingen aangetroffen.

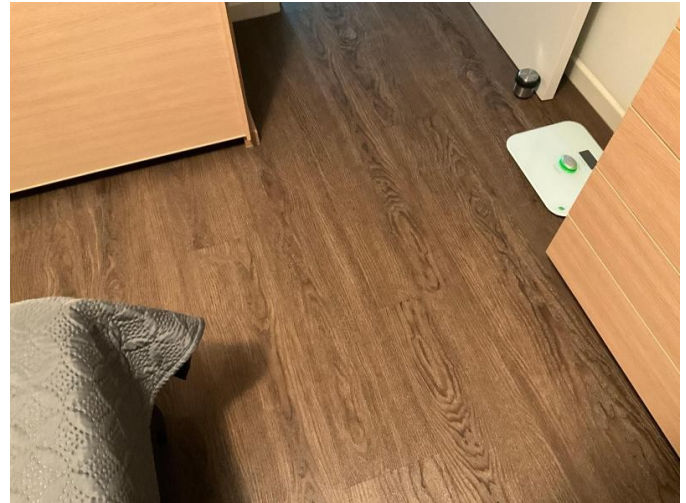
Informatie over een niet-asbestverdacht materiaal

De laminaat vloer is niet asbest verdacht, het is niet gekend wat eronder bevindt, bij vloer werken extra controle aangewezen.

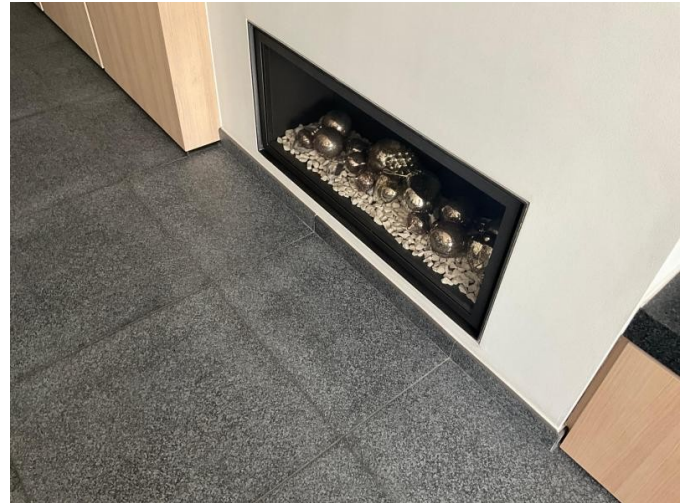
Informatie over een niet-asbestverdacht materiaal

De gaskachel betreft een recentelijk model. Deze is niet verdacht.

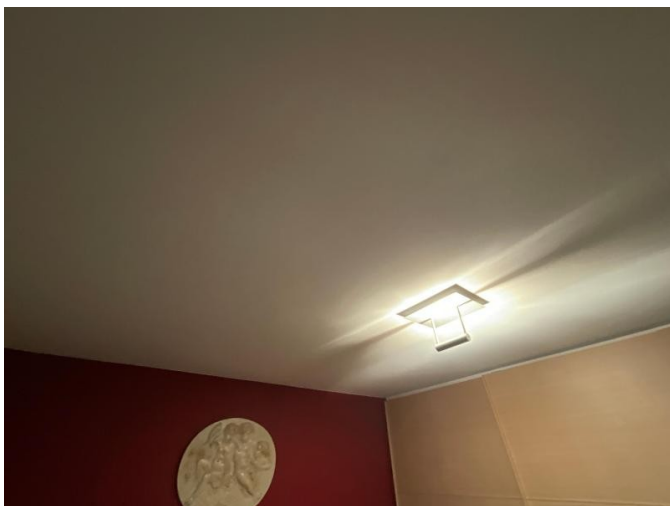
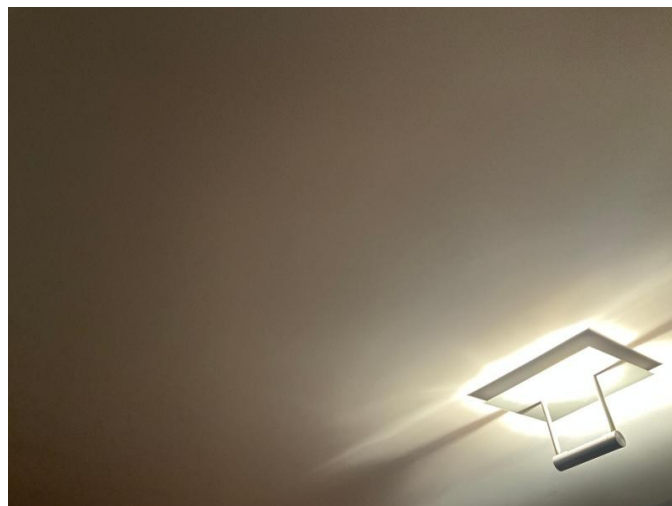
Informatie over een materiaal dat de asbestdeskundige niet kan waarnemen of vaststellen

Er zijn plafonds afgewerkt met valse plafonds. Het is niet duidelijk of er pleisterwerk of ander verdacht asbestmateriaal aanwezig is achter / op deze valse plafonds, het is aangewezen om bijkomend onderzoek uit te voeren bij werken. Zonder destructieve handeling is het niet mogelijk om na te gaan of er asbesthoudende materialen aanwezig zijn achter de plafond afwerking. Als bij sloop of renovatie blijkt dat er achter deze plafonds nog pleisterwerk of asbest verdachte toepassingen aanwezig zijn, moet dit bemonsterd worden.

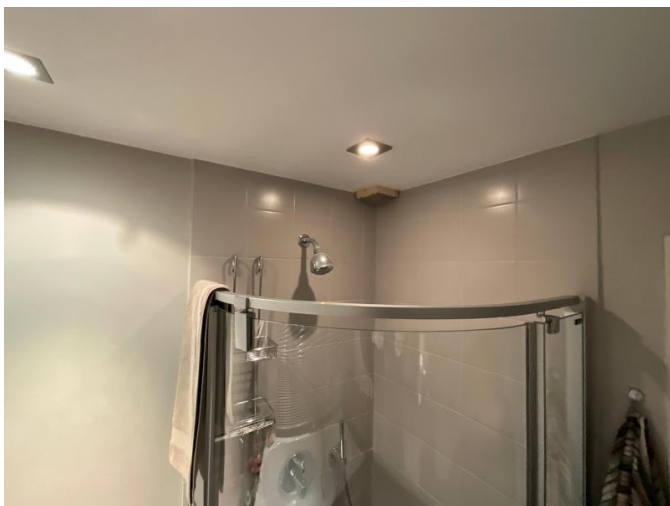
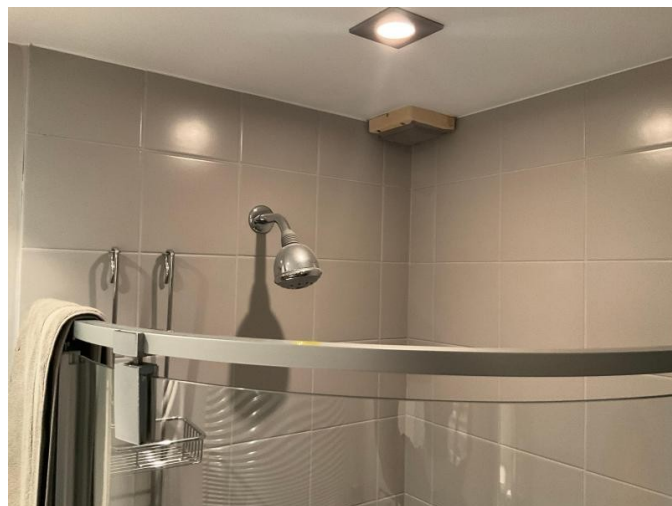
Informatie over een materiaal dat de asbestdeskundige niet kan waarnemen of vaststellen

In het inspectieprotocol is een monstername van tegelijm verplicht om dit te identificeren als niet-asbesthoudend. Er waren geen facturen ter beschikking die bevestigen dat de tegels na 2001 waren geplaatst. Er waren geen bestaande beschadigingen aan de wandtegels om de lijm voldoende te kunnen inspecteren. Om dit af te toetsen is het aangewezen om bij eventuele renovatiewerken aan de tegels verder onderzoek/staalname te laten uitvoeren ter controle.

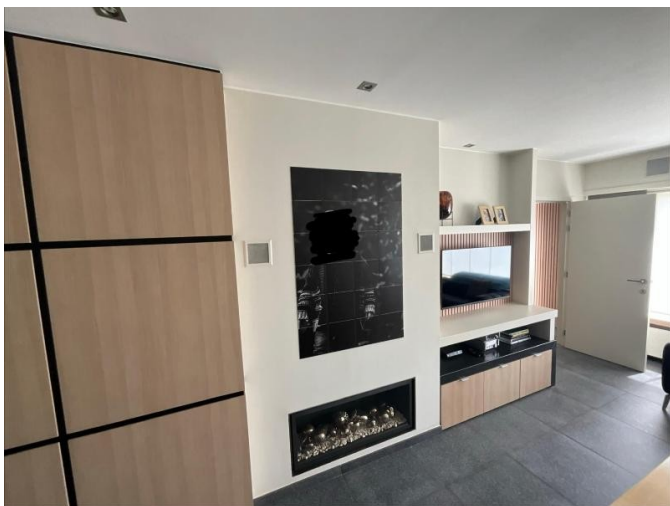
Informatie over een materiaal dat de asbestdeskundige niet kan waarnemen of vaststellen

Het is niet duidelijk welke materialen zich achter de schouw bevinden

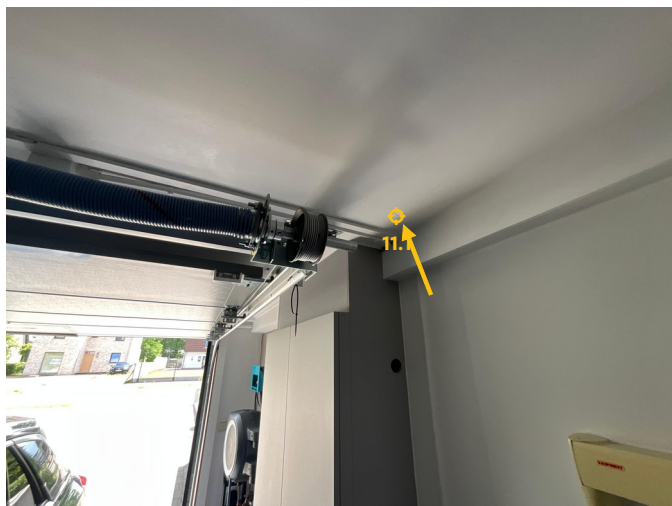
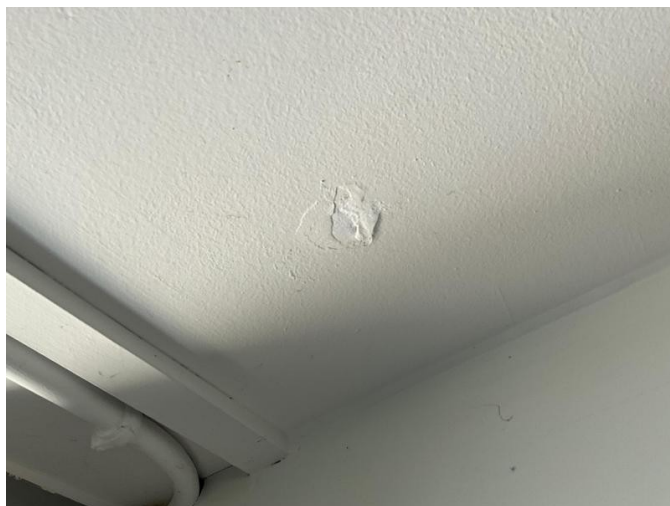
Fiche 11: Plafondpleister

Geen asbest

#	Type	Referentie	Resultaat
11.1	Mengmonster	3	Geen asbest

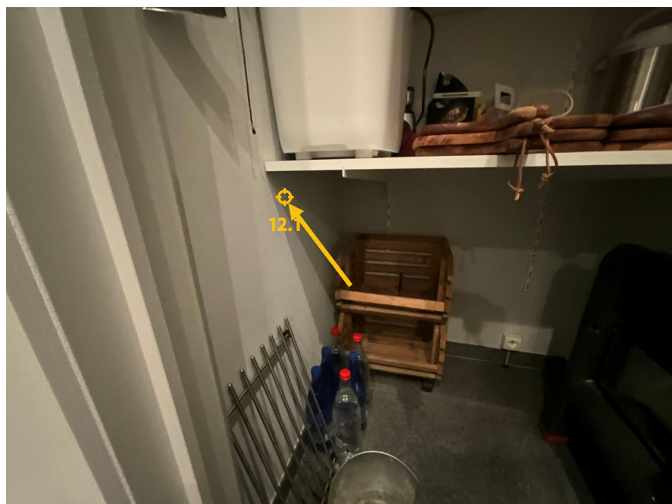
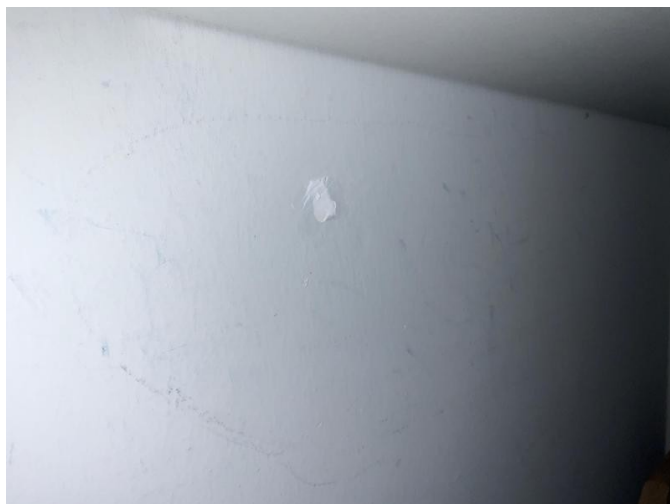
Fiche 12: Muurpleister

Geen asbest

#	Type	Referentie	Resultaat
12.1	Mengmonster	1	Geen asbest

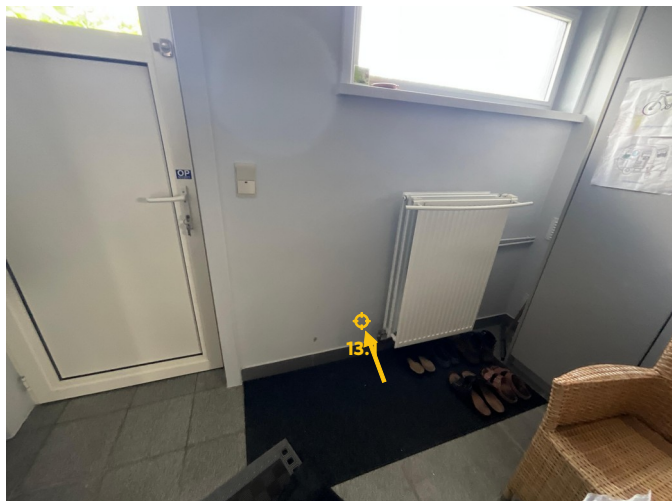
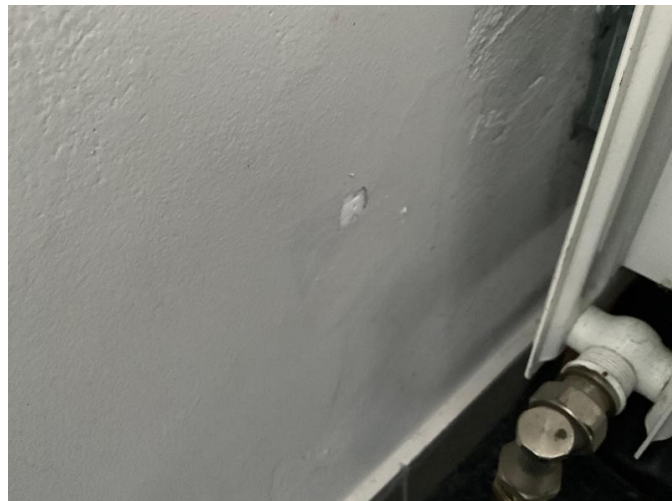
Fiche 13: Cementering binnentoepassing (met staalname)

Geen asbest

#	Type	Referentie	Resultaat
13.1	Mengmonster	2	Geen asbest

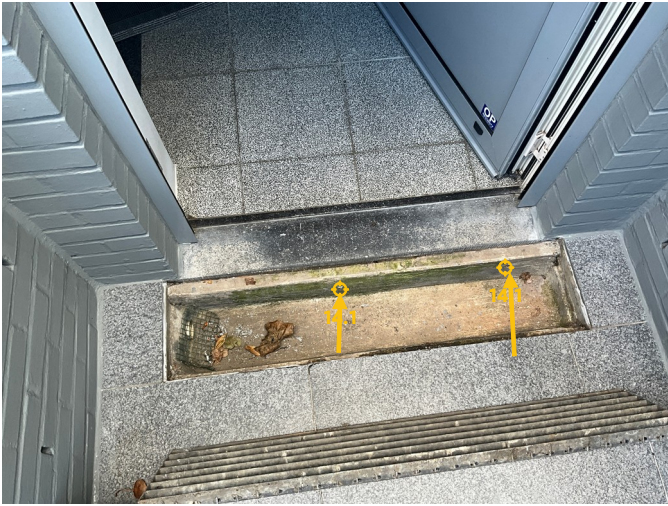
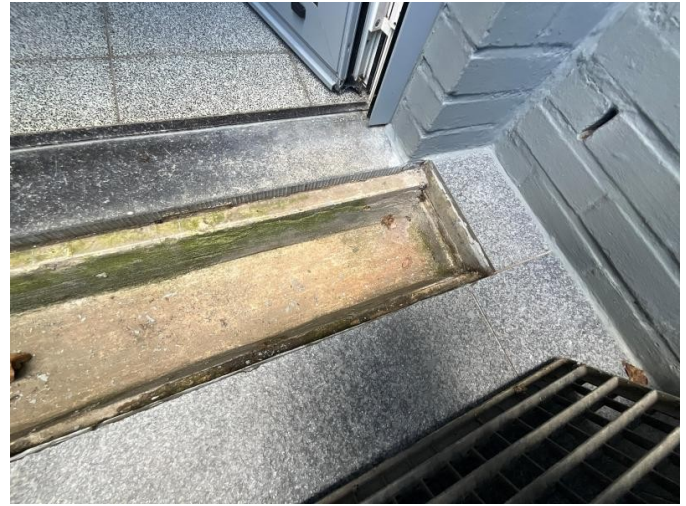
Geen asbest

#	Type	Referentie	Resultaat
14.1	Mengmonster	5	Geen asbest

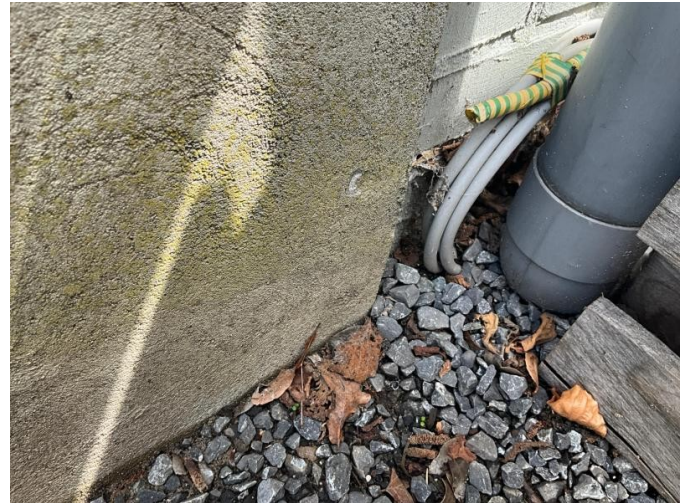
Fiche 15: Cementering terras (met staalname)

Geen asbest

#	Type	Referentie	Resultaat
15.1	Mengmonster	4	Geen asbest
