# Asbestinventarisatattest

Herentalsebaan 456, 2160 Wommelgem

Attestnummer : 20260616-000376.000

Uitgegeven op : 16.06.2026

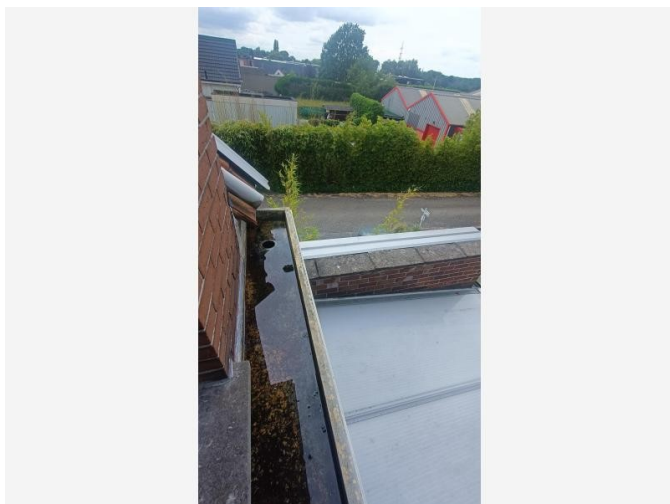
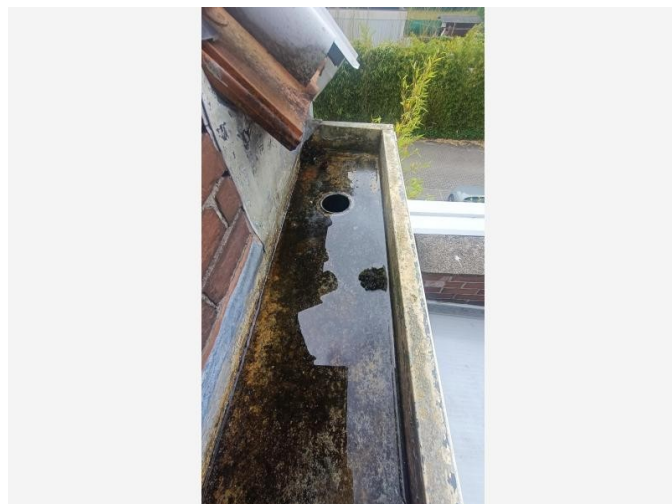
**Dringend verwijderen**

| Beschrijving | Slib/sediment dakgoot |
| Bron van de resten | leien |
| Gebondenheid resten | Niet hecht |
| Identificatiemethode | De asbestdeskundige beoordeelt het materiaal als asbestverdacht en dus asbesthoudend, en dit zonder monstername. |

- Verwijder het asbestafval.
- Voer bijkomende staalname(s) uit.

- Eenvoudige handelingen: mag via doe-het-zelf of door werknemer(s) met opleidingsattest eenvoudige handelingen  
Reinig de dakgoten om asbesthoudend sediment of slib te verwijderen.

Voor verwijdering het slib extra bevochtigen of fixeren om stof te voorkomen , niet breken om stof te beperken .

Schep het mos in dubbel plastic zak , sluit dit luchtdicht af , en breng dit naar een erkend verwerker . Slib behoort tot niet hechtgebonden afval.

Reinig de dakgoot en het gebruikt materiaal met overvloedig water.

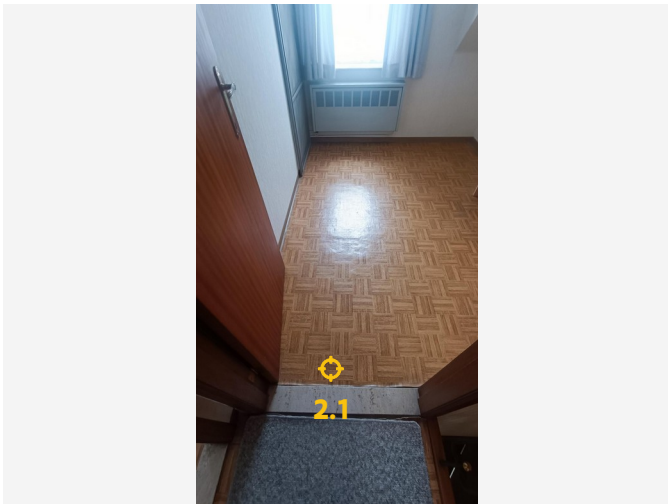
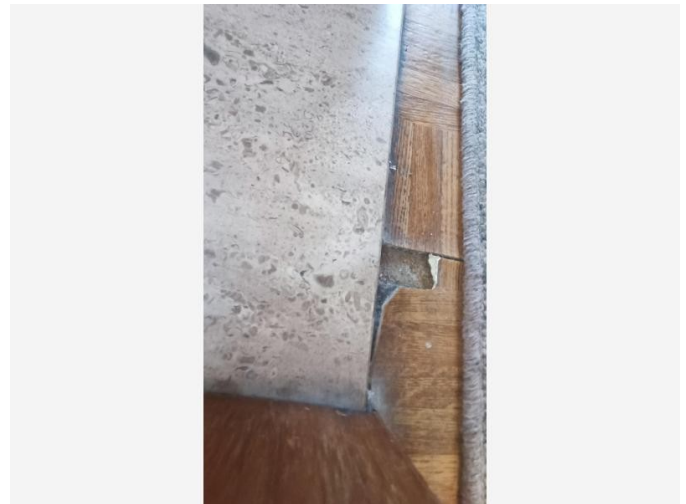
Verwijderen

| Eindbeoordeling materiaalrisico | Verhoogd materiaalrisico en/of verhoogde kans op vezelvrijgave |

| Gebondenheid | Categorie 2: niet-hechtgebonden met matrix |
| Asbestsoort (vezeltype) | Alleen chrysotiel aanwezig |
| Asbestconcentratie | Hoog ( $\geq 50\%$ ) |
| Toestand van het materiaal | Licht beschadigd, licht verweerd. Intacte calciumsilicaatplaat of materiaal met categorie 3-gebondenheid |

| # | Type | Referentie | Resultaat |
|---|---|---|---|
| 2.1 | Puntmonster | vinyl | Chrysotiel |

| Beschrijving | Vinylvloer met kartonlaag gelijmd |

- Scherm in afwachting van verwijdering het asbestmateriaal af van luchtstromingen en verstoring: bijvoorbeeld door het te verpakken, te fixeren, af te dekken, signalisatie - afbakening aan te brengen, ...
- Verwijder dit asbestmateriaal zo snel mogelijk. Volg de toestand goed op.

- Hermetische zone (erkend asbestverwijderaar)  
bevestiging gelijmd (wit of zwarte lijm) : HZ Erkend saneerder . Bij het lostrekken van de vinyl zal de onderlaag scheuren. Een kartonnen onderlaag is losgebonden. Lijmresten worden met een freesmachine verwijderd in een hermetische zone. Zie ook link Zie <https://ovam.vlaanderen.be/wie-mag-wat-verwijderen>  
<https://ovam.vlaanderen.be/voorzorgsmaatregelen-bij-asbestverwijdering>  
<https://ovam.vlaanderen.be/asbestafval-afvoeren> Zie ook wetgevend kader (website van de OVAM en CODEX boek VI titel 3). <http://werk.belgie.be/sites/default/files/content/documents/Welzijn%20op%20het%20werk/Regelgeving/Codex%20boek%20VI%20titel%203%20Asbest.pdf> methodiek verwijderingsmethodes worden achteraan in het attest verder toegelicht

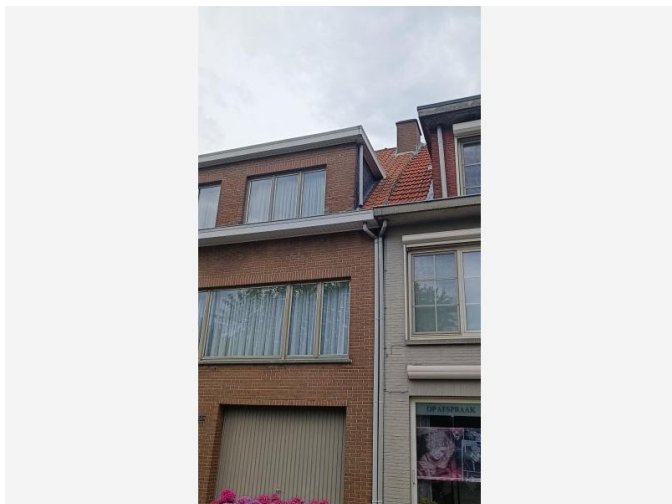
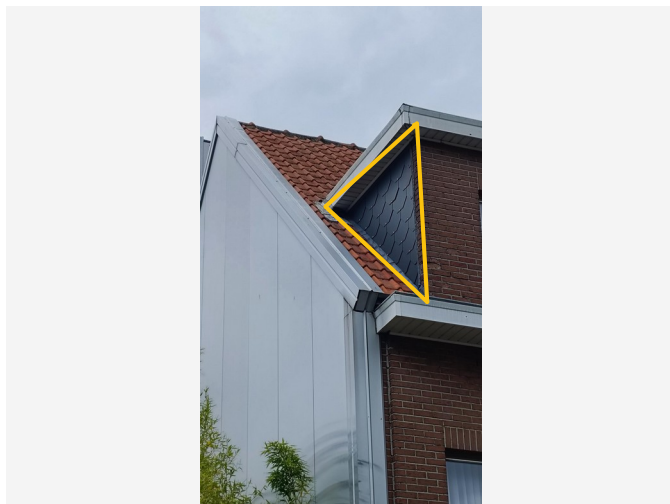
Verwijderen

| Opmerking | <p>Volgens het inspectieprotocol is een monstername van leien verplicht om dit te identificeren als niet-asbesthoudend.</p> <p>De toepassing is niet bereikbaar voor monstername. De toepassing blijft asbestverdacht.</p> <p>De vermelde oppervlaktes, diktes en volumes betreffen een beredeneerde schatting. Er worden geen rechten verleend aan deze oppervlaktes/diktes/volumes.</p> |

- Verwijder dit asbestmateriaal zo snel mogelijk. Volg de toestand goed op.
- Hemelwater dat afspoelt van asbestcement daken of gevels kan asbestdeeltjes bevatten. Gebruik het enkel voor gesloten circuits (bv. spoelen toiletten). Reinig na het vervangen van het dak of de gevel de dakgoten en regenwaterput of -ton om asbesthoudend sediment of slib te verwijderen
- Voer bijkomende staalname(s) uit.

- Eenvoudige handelingen: mag via doe-het-zelf of door werknemer(s) met opleidingsattest eenvoudige handelingen  
EH via doe-het zelf Standaard dragen van de nodige wegwerp beschermingsmiddelen FFP 3 masker , handschoenen en tyvec CAT III type 5-6 , afwasbaar schoeisel Indien mogelijk de ondervloer afdekken , leien voorzichtig verwijderen, extra fixeren, niet breken , niet gooien, onmiddellijk verpakken of voorzichtig in container met asbest bag plaatsen. Voldoende benevelen/bevochtigen tijdens de duur van de werken. Gebruik geen storkokers. Voor hechtgebonden toepassingen: Bij verwijdering door doe-het-zelf moet men dit afval dubbel en luchtdicht verpakt aandienen bij het gemeentelijk recyclagepark. Men raadpleegt best op voorhand de voorwaarden van het recyclagepark. Indien leien in slechte staat zijn en kans bestaat op breken

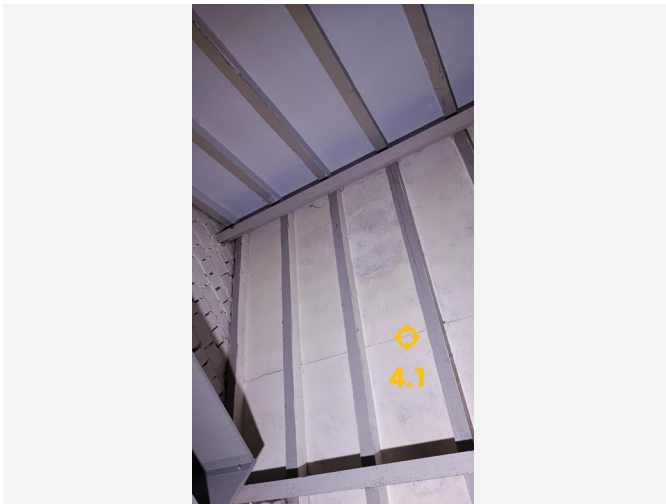
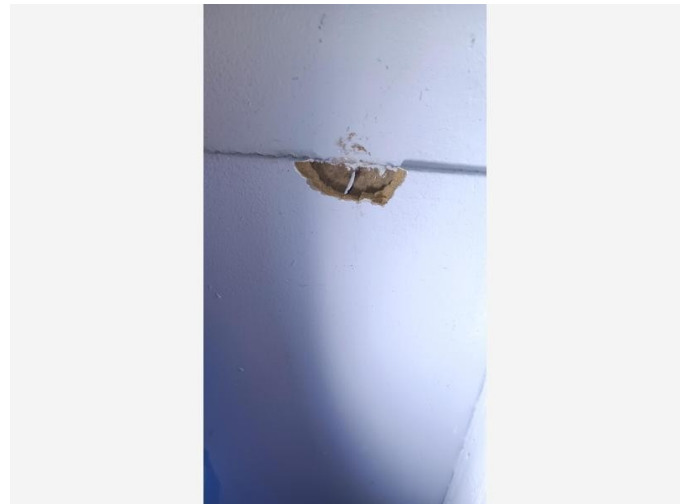
| Opmerking | De vermelde oppervlaktes, diktes en volumes betreffen een beredeneerde schatting. Er worden geen rechten verleend aan deze oppervlaktes/diktes/volumes. |

(dak werker met 8u basisopleiding asbest) indien de platen eenvoudig te verwijderen zijn zonder kans op breken kan dit via doe-het-zelf of door werknemer(s) met opleidingsattest eenvoudige handelingen; Dek de zoldervloer af met plastic folie . Standaard dragen van de nodige wegwerp beschermingsmiddelen FFP 3 masker , handschoenen en tyvec CAT III type 5-6 , afspoelbaar schoeisel Verwijder de dakpannen. Fixeer het plaatmateriaal , de asbesthoudende platen één voor één en in hun geheel verwijderen. Niet gooien, niet breken. Verwijder onder verneveling of tussentijds voldoende bevochtigen tijdens de volledige duur van de werken. Dubbel verpakken in plastic folie , luchtdicht verpakken of plaats in container met asbestbag.

Reinig Nadien de draagstructuur met vochtige doeken (+stofzuiger met absoluut filter kan niet gehoord worden dus voor een particulier niet mogelijk .) Alle werknemer(s) moeten wel beschikken over een opleidingsattest eenvoudige handelingen 8u. Een vastgesteld asbesthoudend onderdak mag niet definitief ingesloten worden , dit dient verplicht verwijderd te worden als het bij werken bereikbaar wordt. (vb bij vernieuwen van de dakbedekking onderdak mee verwijderen ) Voor hechtgebonden toepassingen: Bij verwijdering door doe-het-zelf moet men dit afval dubbel en luchtdicht verpakt aandienen bij het gemeentelijk recyclagepark. Men raadpleegt best op voorhand de voorwaarden van het recyclagepark.

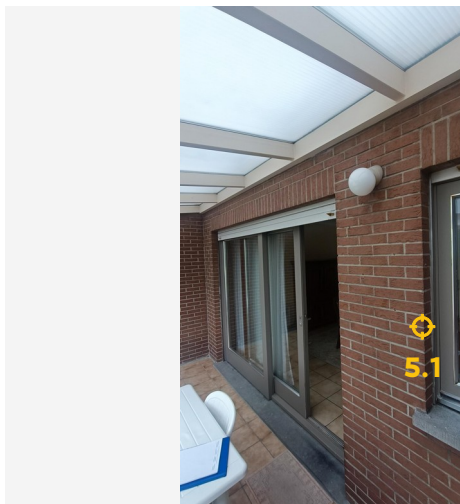
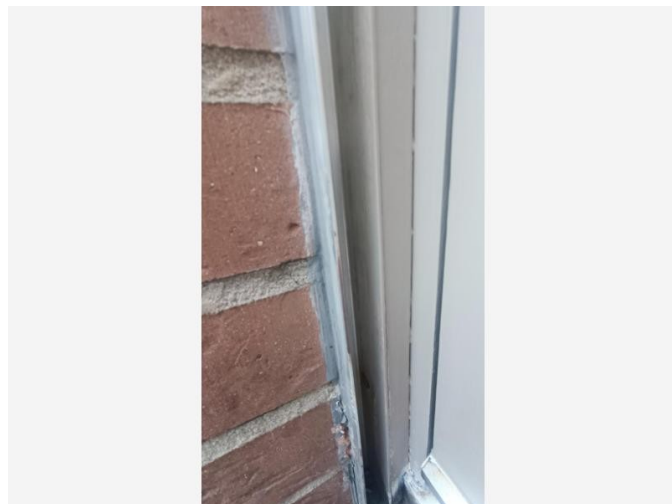
| Opmerking | Het gewicht en lm is een beredeneerde schatting. Er worden geen rechten verleend aan deze oppervlaktes. De dikte is een schatting die voorkomt uit de monsterplaatsen en is daarom niet altijd representatief |

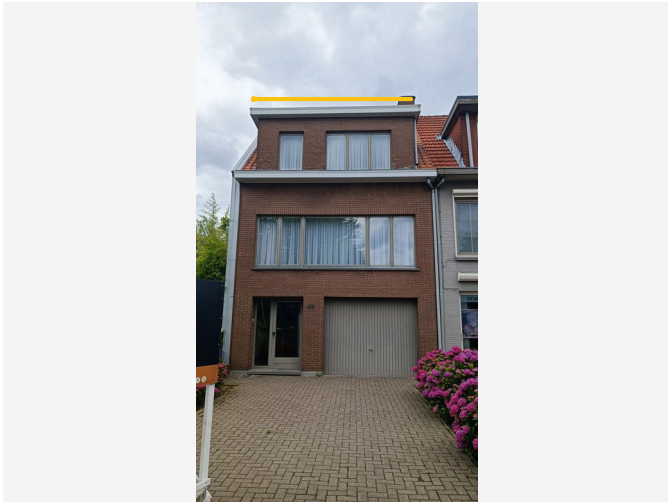
## Fiche 8: Dakkapel bedekking niet zichtbaar (materiaal onbekend)

Beperking

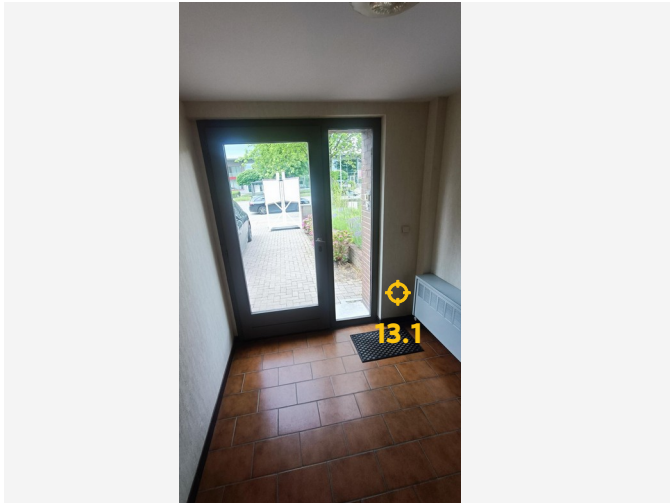
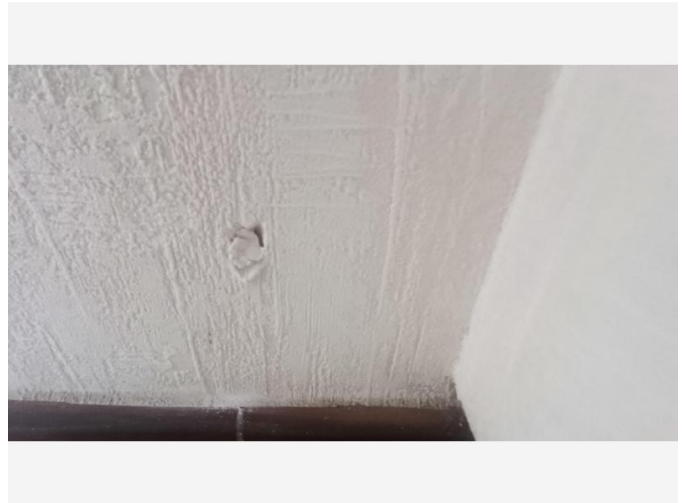
## Fiche 13: Muurpleister

Geen asbest

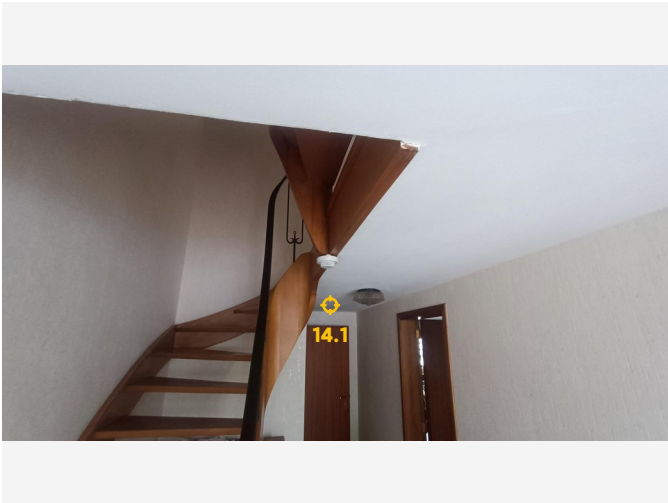
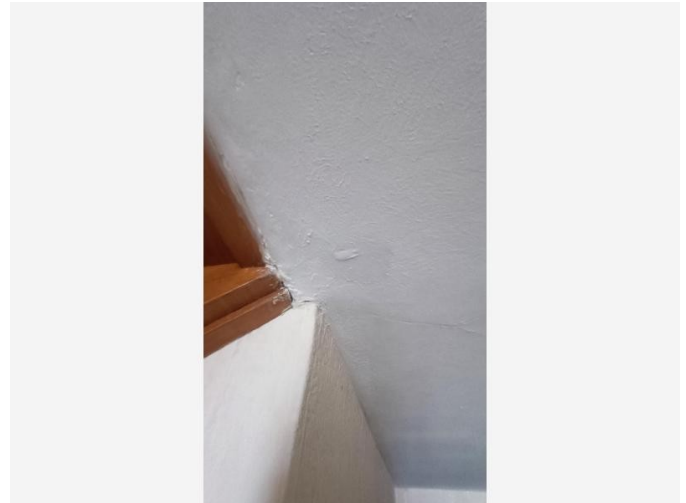
## Fiche 14: Plafondpleister

Geen asbest

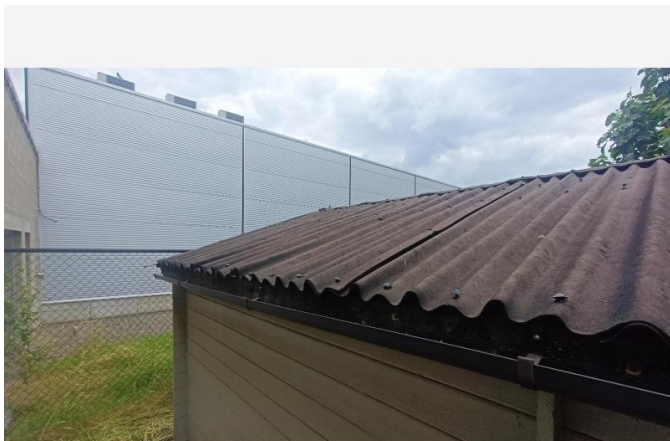
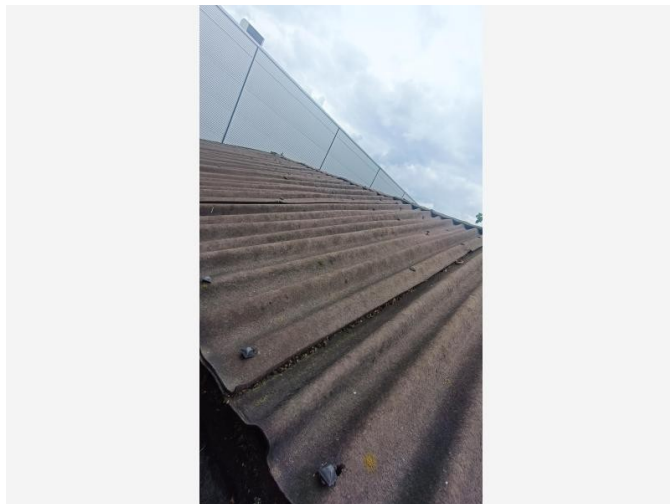
## Fiche 15: Golfplaten bituum(met staalname)

Geen asbest

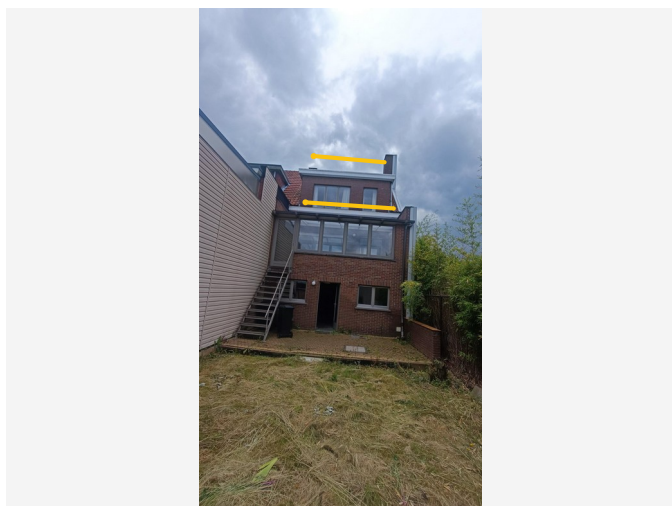
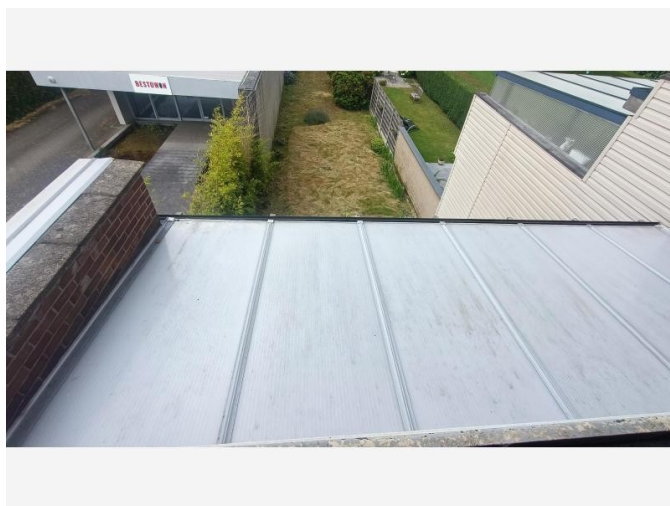
## Fiche 18: Dakbedekking niet verdacht.

| Beschrijving | Notitie | Terug te vinden op plannen |
|---|---|---|
| Fiche 18: Dakbedekking niet verdacht. | De dakbedekking wordt gecontroleerd. deze bestaat uit (pundak =klei pannen /platdak =polyester plaat) en bevat geen asbest verdachte materialen. | Plan 1.11: plan dak |

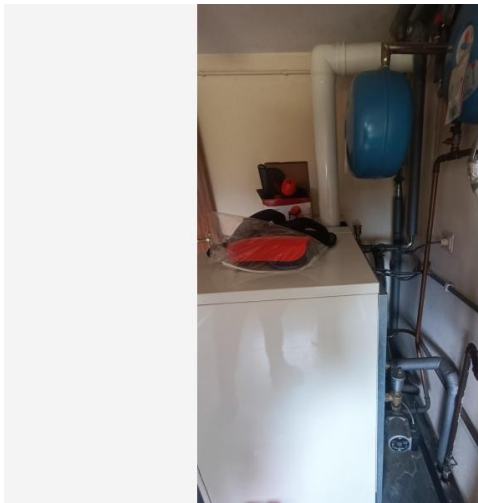
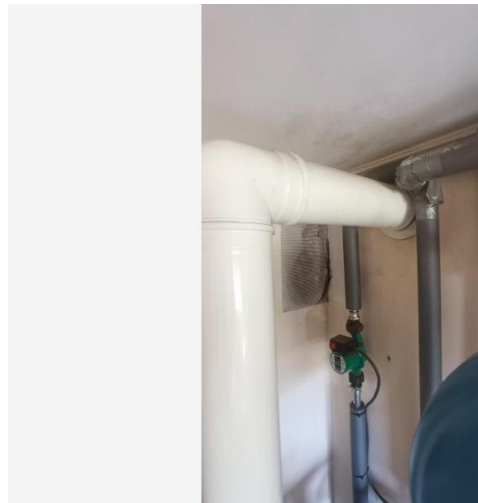
### Fiche 19: schouw/rookkanaal..

| Beschrijving | Notitie | Terug te vinden op plannen |
|---|---|---|
| Fiche 19: schouw/rookkanaal.. | Het is niet uitgesloten dat er nog verdacht materiaal aanwezig is in de schouw ,( bij werken extra controle aangewezen.) | Plan 1.2: plan glv<br>Plan 1.10: plan zolder |
