# Asbestinventarisatetest

Terlindenhofstraat 382, 2170 Antwerpen

Attestnummer : 20260426-000163.000

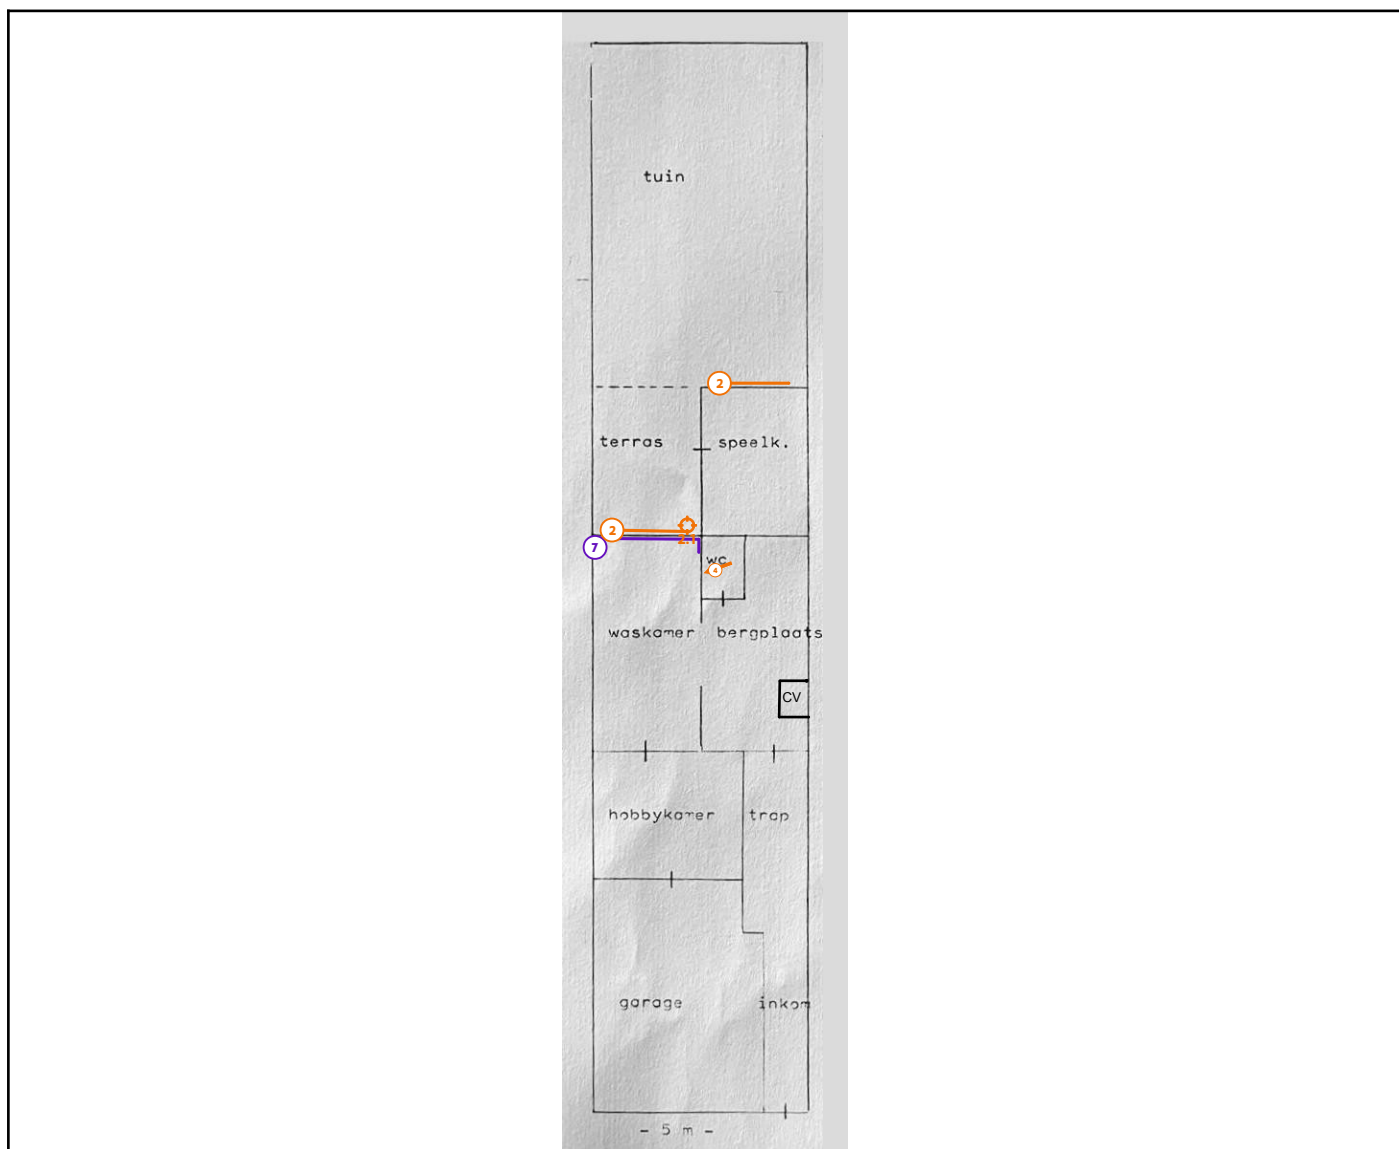
## Plan 1.5: Gelijkvloerse verdieping

Beschrijving	Type	Actie
2. Venstertabletten buiten	Asbestmateriaal	<a href="#">Verwijderen</a>
2.1 Code: 3.1	Mengmonster	-
4. Bakeliet	Asbestmateriaal	<a href="#">Verwijderen</a>
7. Tegellijm	Advies	-

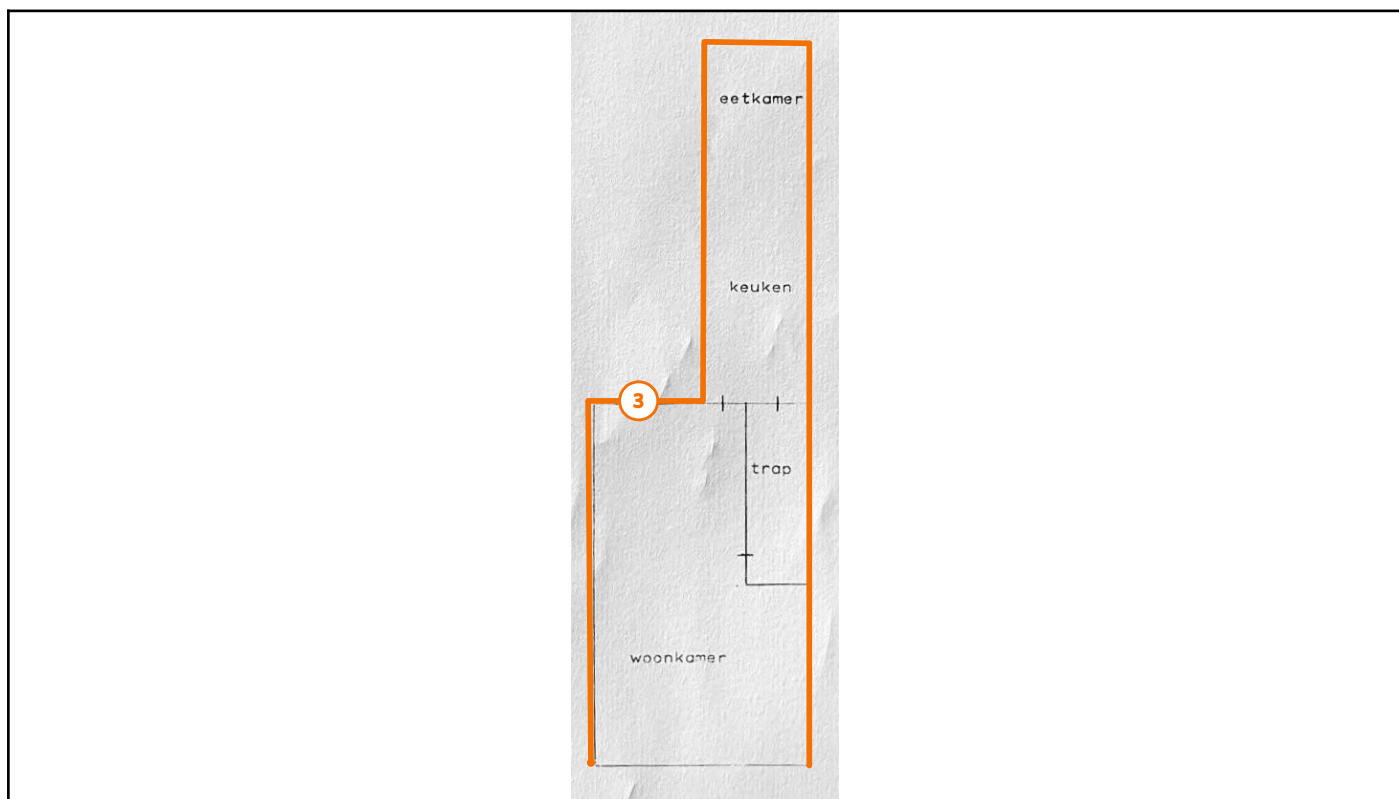
## Plan 1.8: Eerste verdieping

Beschrijving	Type	Actie
3. Leien zijgevels	Asbestmateriaal	<a href="#">Verwijderen</a>

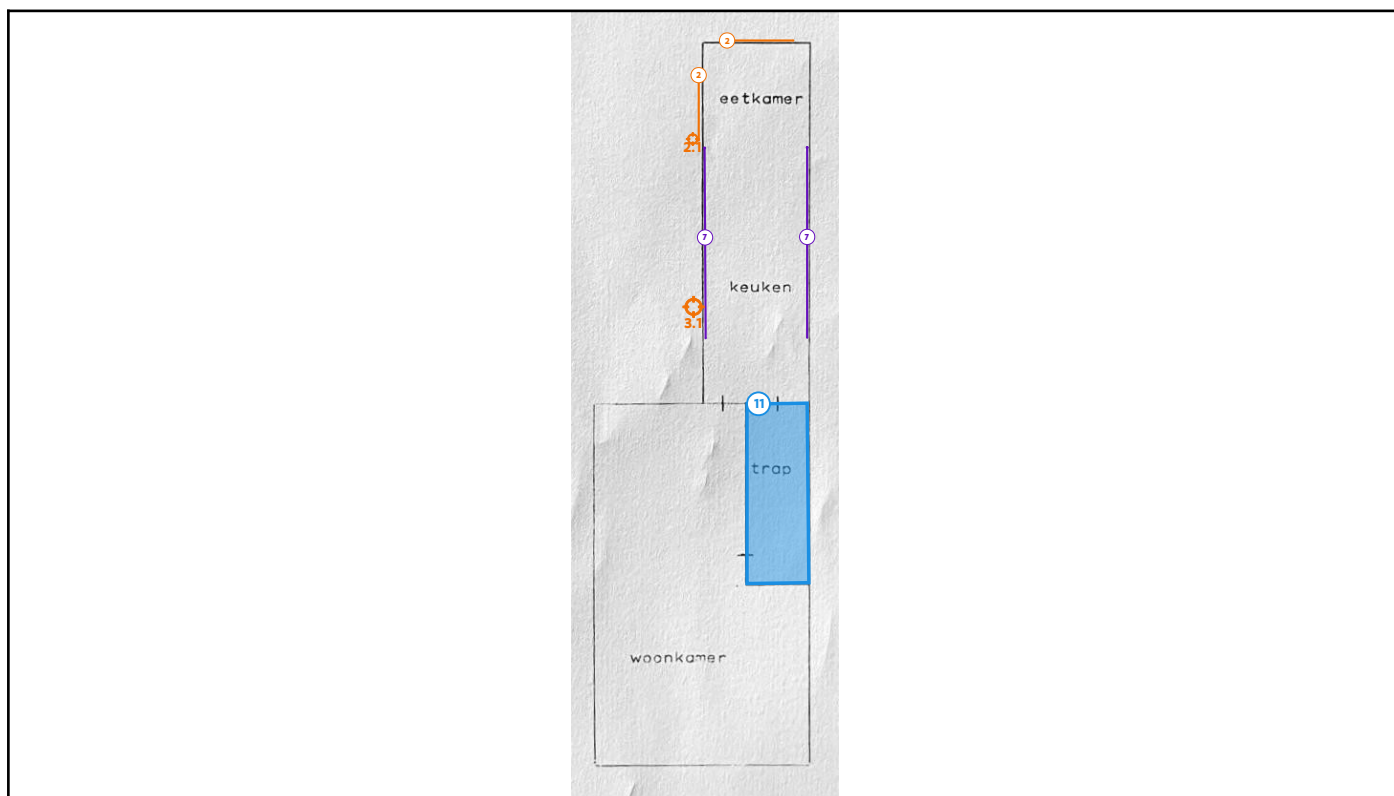
## Plan 1.9: Eerste verdieping

Beschrijving	Type	Actie
2. Venstertabletten buiten	Asbestmateriaal	<a href="#">Verwijderen</a>
2.1 Code: 3.1	Mengmonster	-
3. Leien zijgevels	Asbestmateriaal	<a href="#">Verwijderen</a>
3.1 Code: 6.1	Puntmonster	-
7. Tegellijm	Advies	-
11. Lijm laag	Geen asbest	-

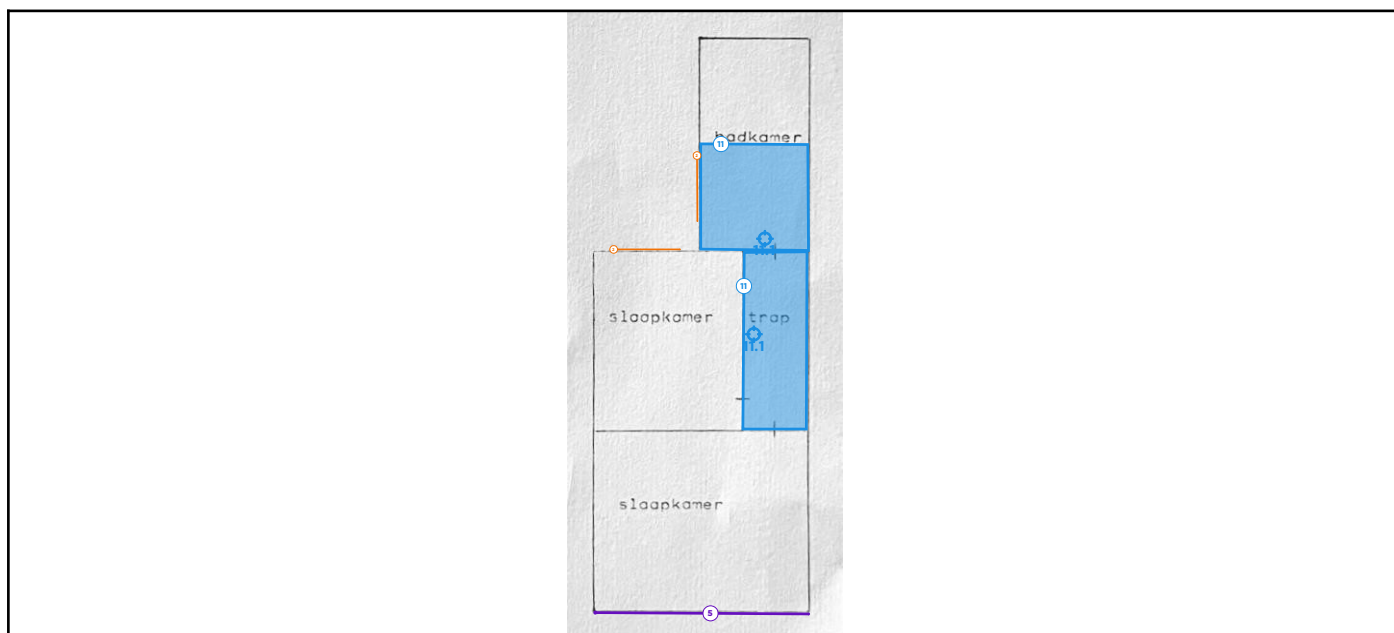
## Plan 1.11: Tweede verdieping

Beschrijving	Type	Actie
2. Venstertabletten buiten	Asbestmateriaal	<a href="#">Verwijderen</a>
5. Bekleding voorgevel 2e verdiep	Advies	-
11. Lijm laag	Geen asbest	-
11.1 Code: 5;1	Mengmonster	-

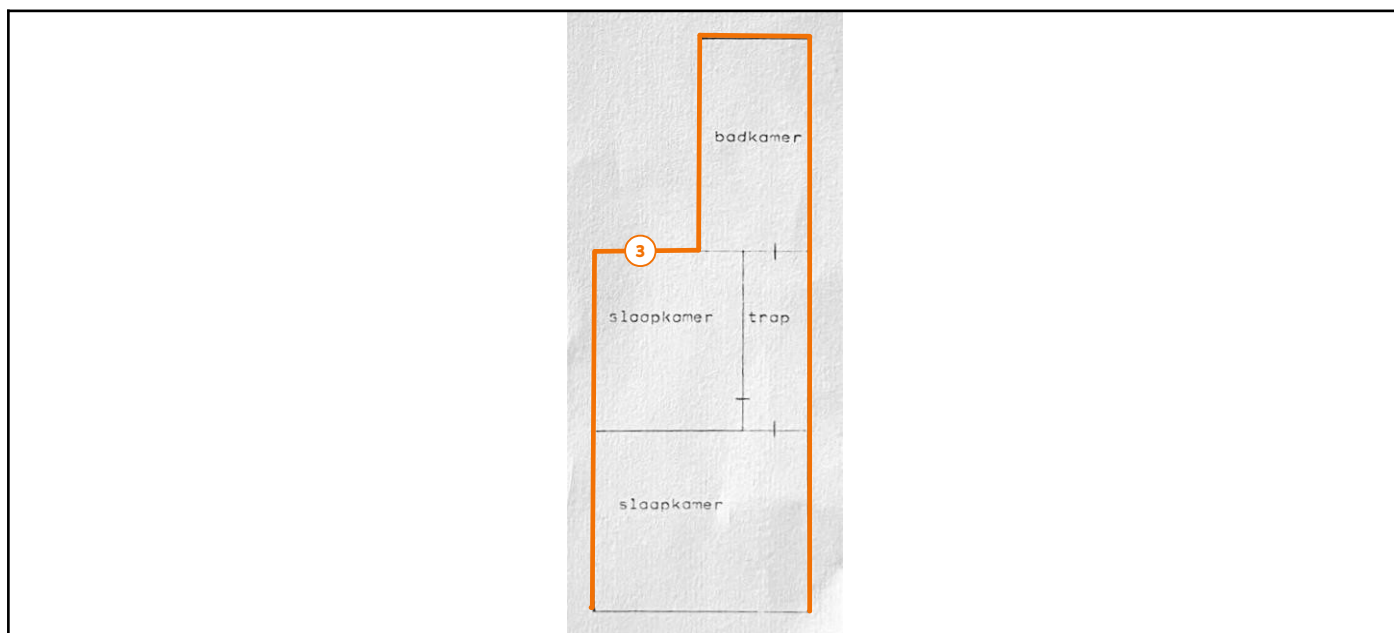
## Plan 1.13: Tweede verdieping

Beschrijving	Type	Actie
3. Leien zijgevels	Asbestmateriaal	<a href="#">Verwijderen</a>

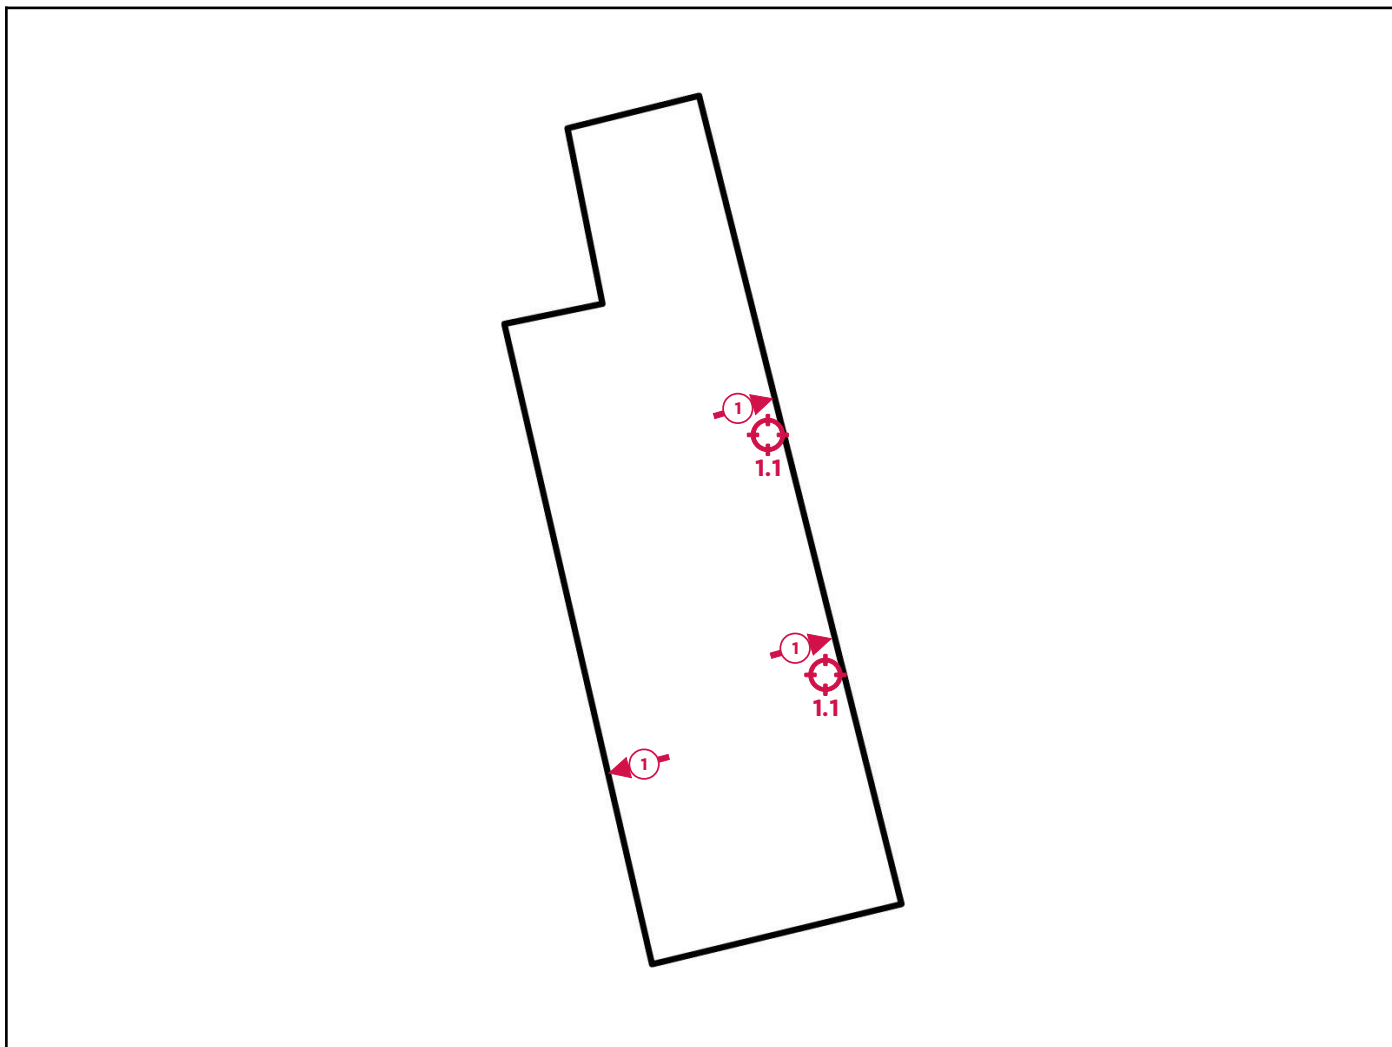
## Plan 1.14: Hoofdgebouw plan

Beschrijving	Type	Actie
1. Rookgaskanalen plat dak tweede verdieping	Asbestmateriaal	Dringend verwijderen
1.1 Code: 4.1	Mengmonster	-

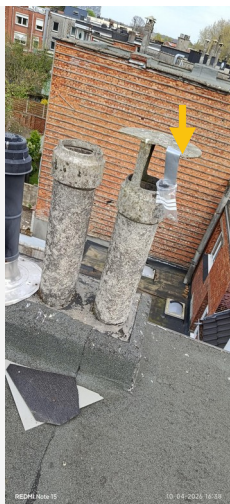
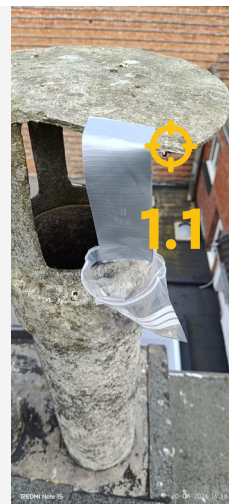
Eindbeoordeling materiaalrisico	Hoog materiaalrisico en/of hoge kans op vezelvrijgave
---------------------------------	---

Gebondenheid	Categorie 1: hechtgebonden in oorsprong
Asbestsoort (vezeltype)	Alleen chrysotiel aanwezig
Asbestconcentratie	Laag (< 50%)
Afschermingsgraad van het gehele materiaal	Geheel of deels vrij aan de binnenlucht, maar geen contact met binnenluchtstromen
Toestand van het materiaal	Zwaar beschadigd, zwaar verweerd

#	Type	Referentie	Resultaat
1.1	Mengmonster	4.1	Chrysotiel

Beschrijving	Rookgaskanalen plat dak tweede verdieping
Omgeving	Buiten
Primaire drager	Ruimteverwarming
Asbestmateriaal	Rookgaskanaal
Bindmiddel van asbestmateriaal	Cement
Gebondenheid op basis van bindmiddel	Hecht
Hoeveelheid (lengte - omtrek - dikte - aantal)	<ul style="list-style-type: none"><li>• 3,00 m - 75,00 cm - 1,01 cm - 1 stuk</li></ul>
Totaal volume	0,023 m <sup>3</sup>
Eenvoudig bereikbaar	Ja
Bevestigingswijze	<ul style="list-style-type: none"><li>• Verlijmd, ingegoten, versmeerd</li></ul>
Identificatiemethode	Een monstername door de asbestdeskundige met laboanalyse door een asbestlabo.
Destructieve handeling voor identificatie	Nee
Opmerking	Het opgegeven volume van de rookgaskanalen is slechts een schatting.

**Dringend verwijderen**

- Zorg voor een veilig beheer. Vermijd het beschadigen van het asbestmateriaal. Controleer de toestand jaarlijks op wijzigingen.
- Verwijder dit asbestmateriaal zo snel mogelijk. Volg de toestand goed op.

- Eenvoudige handelingen: mag via doe-het-zelf of door werknemer(s) met opleidingsattest eenvoudige handelingen  
Werkwijze:

Intact hechtgebonden asbest (bv. leien, vloerplaten, golfplaten...) mogen door een doe-het-zelver of werknemer met attest "Eenvoudige handelingen met asbest" verwijderd worden. Materiaal wordt voorzichtig en volledig verwijderd, eventueel bevochtigd, werkzone afgebakend, derden geweerd. Uitvoerder draagt PBM (wegwercoverall met kap, handschoenen, veiligheidsschoenen, oogbescherming, minimaal FFP3-masker). Verwijderd materiaal wordt luchtdicht verpakt in dubbele asbestzakken en afgevoerd; werkzone en gereedschap worden nat gereinigd.

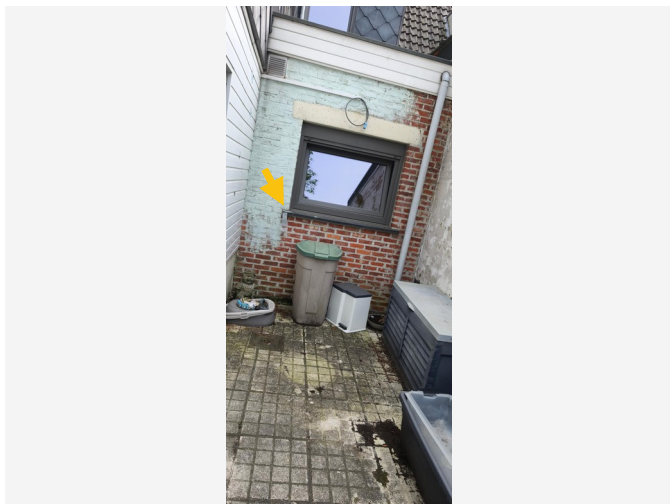
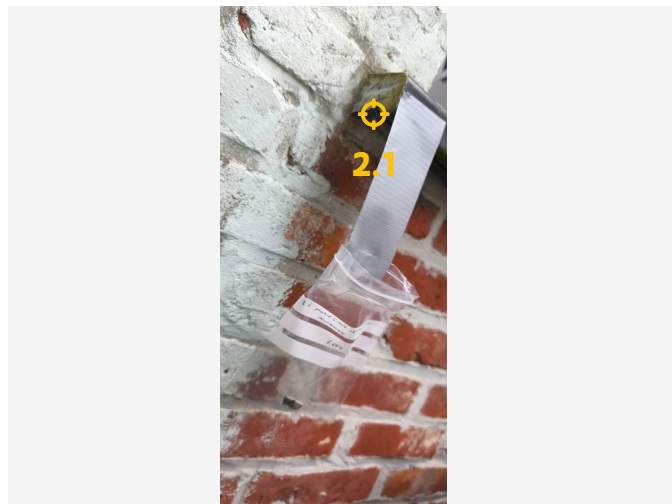
Eindbeoordeling materiaalrisico	Verhoogd materiaalrisico en/of verhoogde kans op vezelvrijgave
---------------------------------	--

Gebondenheid	Categorie 1: hechtgebonden in oorsprong
Asbestsoort (vezeltype)	Alleen chrysotiel aanwezig
Asbestconcentratie	Laag (< 50%)
Afschermingsgraad van het gehele materiaal	Geheel of deels vrij aan de buitenlucht, maar geen contact met binnenlucht
Toestand van het materiaal	Matig beschadigd, matig verweerd

#	Type	Referentie	Resultaat
2.1	Mengmonster	3.1	Chrysotiel

Beschrijving	Venstertabletten buiten
Omgeving	Buiten
Primaire drager	Wand buitenschil
Asbestmateriaal	Dak- en gevelbekleding - Plaat
Bindmiddel van asbestmateriaal	Cement
Gebondenheid op basis van bindmiddel	Hecht
Hoeveelheid (oppervlakte - dikte - aantal)	• 1,00 m <sup>2</sup> - 4,00 cm - 1 stuk
Totaal volume	0,04 m <sup>3</sup>
Eenvoudig bereikbaar	Ja
Bevestigingswijze	• Verlijmd, ingegoten, versmeerd
Identificatiemethode	Een monstername door de asbestdeskundige met laboanalyse door een asbestlabo.
Destructieve handeling voor identificatie	Nee
Opmerking	Het opgegeven volume van de venstertabletten is slechts een schatting.

Verwijderen

- Zorg voor een veilig beheer. Vermijd het beschadigen van het asbestmateriaal. Controleer de toestand jaarlijks op wijzigingen.
- Scherm in afwachting van verwijdering het asbestmateriaal af van luchtstromingen en verstoring: bijvoorbeeld door het te verpakken, te fixeren, af te dekken, signalisatie - afbakening aan te brengen, ...
- Verwijder dit asbestmateriaal zo snel mogelijk. Volg de toestand goed op.

- Eenvoudige handelingen: mag via doe-het-zelf of door werknemer(s) met opleidingsattest eenvoudige handelingen  
Werkwijze:

Intact hechtgebonden asbest (bv. leien, vloerplaten, golfplaten...) mogen door een doe-het-zelver of werknemer met attest "Eenvoudige handelingen met asbest" verwijderd worden. Materiaal wordt voorzichtig en volledig verwijderd, eventueel bevochtigd, werkzone afgebakend, derden geweerd. Uitvoerder draagt PBM (wegwerperoverall met kap, handschoenen, veiligheidsschoenen, oogbescherming, minimaal FFP3-masker). Verwijderd materiaal wordt luchtdicht verpakt in dubbele asbestzakken en afgevoerd; werkzone en gereedschap worden nat gereinigd.

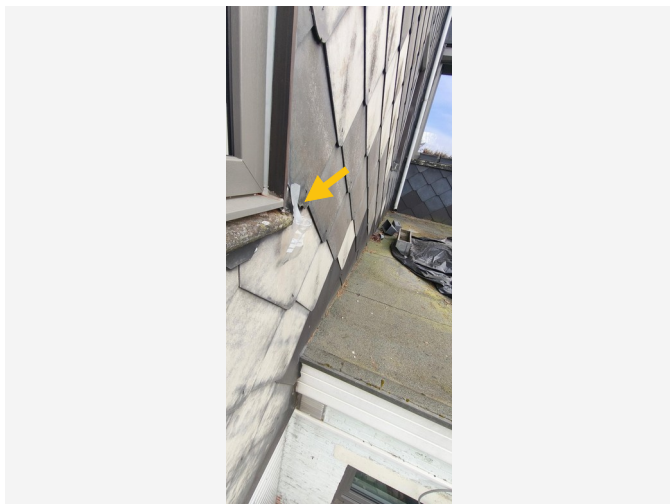
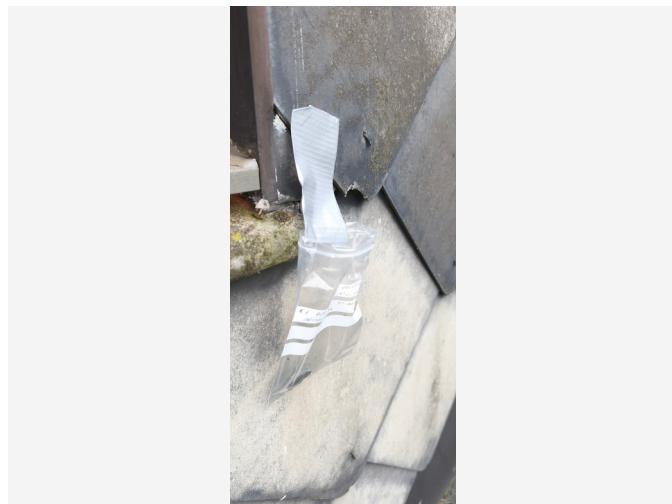
Eindbeoordeling materiaalrisico	Verhoogd materiaalrisico en/of verhoogde kans op vezelvrijgave
---------------------------------	--

Gebondenheid	Categorie 1: hechtgebonden in oorsprong
Asbestsoort (vezeltype)	Alleen chrysotiel aanwezig
Asbestconcentratie	Laag (< 50%)
Afschermingsgraad van het gehele materiaal	Geheel of deels vrij aan de buitenlucht, maar geen contact met binnenlucht
Toestand van het materiaal	Zwaar beschadigd, zwaar verweerd

#	Type	Referentie	Resultaat
3.1	Puntmonster	6.1	Chrysotiel

<b>Beschrijving</b>	Leien zijgevels
<b>Omgeving</b>	Buiten
<b>Primaire drager</b>	Wand buitenschil
<b>Asbestmateriaal</b>	Dak- en gevelbekleding - Lei, shingle
<b>Bindmiddel van asbestmateriaal</b>	Cement
<b>Gebondenheid op basis van bindmiddel</b>	Hecht
<b>Hoeveelheid (oppervlakte - aantal)</b>	<ul style="list-style-type: none"><li>• 200,00 m<sup>2</sup> - 1 stuk</li></ul>
<b>Totale oppervlakte</b>	200,00 m <sup>2</sup>
<b>Eenvoudig bereikbaar</b>	Ja
<b>Bevestigingswijze</b>	<ul style="list-style-type: none"><li>• Genageld, geniet</li></ul>
<b>Identificatiemethode</b>	Een monstername door de asbestdeskundige met laboanalyse door een asbestlabo.
<b>Destructieve handeling voor identificatie</b>	Nee
<b>Opmerking</b>	De opgegeven oppervlakte van de leien is slechts een schatting.

**Verwijderen**

- Zorg voor een veilig beheer. Vermijd het beschadigen van het asbestmateriaal. Controleer de toestand jaarlijks op wijzigingen.
- Verwijder dit asbestmateriaal zo snel mogelijk. Volg de toestand goed op.

- Eenvoudige handelingen: mag via doe-het-zelf of door werknemer(s) met opleidingsattest eenvoudige handelingen  
Werkwijze:

Intact hechtgebonden asbest (bv. leien, vloerplaten, golfplaten...) mogen door een doe-het-zelver of werknemer met attest "Eenvoudige handelingen met asbest" verwijderd worden. Materiaal wordt voorzichtig en volledig verwijderd, eventueel bevochtigd, werkzone afgebakend, derden geweerd. Uitvoerder draagt PBM (wegwerpoverall met kap, handschoenen, veiligheidsschoenen, oogbescherming, minimaal FFP3-masker). Verwijderd materiaal wordt luchtdicht verpakt in dubbele asbestzakken en afgevoerd; werkzone en gereedschap worden nat gereinigd.

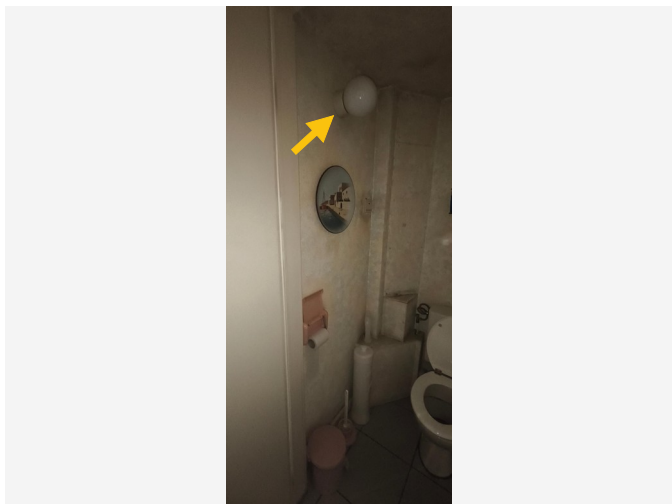
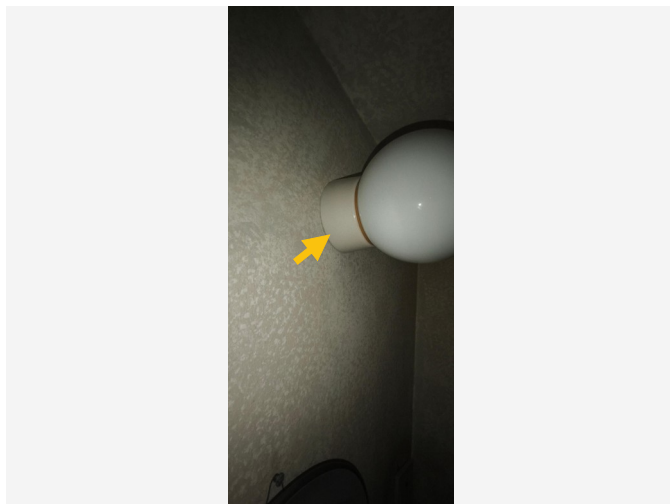
Eindbeoordeling materiaalrisico	Verhoogd materiaalrisico en/of verhoogde kans op vezelvrijgave
---------------------------------	--

Gebondenheid	Categorie 1: hechtgebonden in oorsprong
Asbestsoort (vezeltype)	Crocidoliet aanwezig
Asbestconcentratie	Laag (< 50%)
Afschermingsgraad van het gehele materiaal	Geheel of deels vrij aan de binnenlucht, maar geen contact met binnenluchtstromen
Toestand van het materiaal	Licht beschadigd, licht verweerd. Intacte calciumsilicaatplaat of materiaal met categorie 3-gebondenheid

Beschrijving	Bakeliet
Omgeving	Binnen
Primaire drager	Communicatie en elektrische infrastructuur en uitrusting
Asbestmateriaal	Plaat, paneel, tablet - Type Bakeliet
Bindmiddel van asbestmateriaal	Kunststof of -hars
Gebondenheid op basis van bindmiddel	Hecht
Hoeveelheid (oppervlakte - dikte - aantal)	• 0,01 m <sup>2</sup> - 0,30 cm - 1 stuk
Totaal volume	< 0,001 m <sup>3</sup>
Eenvoudig bereikbaar	Ja
Bevestigingswijze	• Geschroefd
Identificatiemethode	De asbestdeskundige beoordeelt het materiaal als asbestverdacht en dus asbesthoudend, en dit zonder monstername.  Motivatie: De monstername brengt andere schade aan dan schade die inherent is aan de monstername.
Destructieve handeling voor identificatie	Nee
Opmerking	Het opgegeven volume van het bakeliet is slechts een schatting.

Verwijderen

- Zorg voor een veilig beheer. Vermijd het beschadigen van het asbestmateriaal. Controleer de toestand jaarlijks op wijzigingen.
- Voer bijkomende staalname(s) uit.

- Eenvoudige handelingen: mag via doe-het-zelf of door werknemer(s) met opleidingsattest eenvoudige handelingen  
Werkwijze:

Intact hechtgebonden asbest (bv. leien, vloerplaten, golfplaten...) mogen door een doe-het-zelver of werknemer met attest "Eenvoudige handelingen met asbest" verwijderd worden. Materiaal wordt voorzichtig en volledig verwijderd, eventueel bevochtigd, werkzone afgebakend, derden geweerd. Uitvoerder draagt PBM (wegwerpoverall met kap, handschoenen, veiligheidsschoenen, oogbescherming, minimaal FFP3-masker). Verwijderd materiaal wordt luchtdicht verpakt in dubbele asbestzakken en afgevoerd; werkzone en gereedschap worden nat gereinigd.

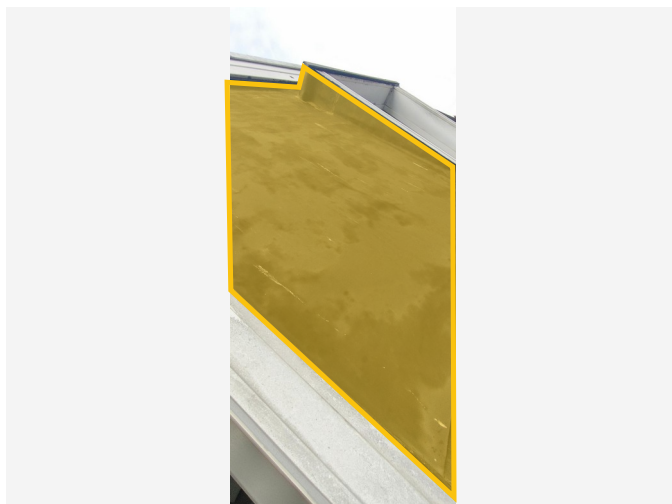
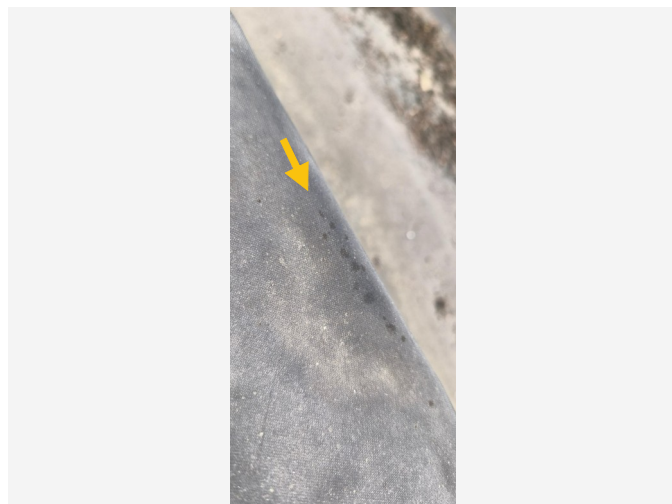
De voorgevel is ter hoogte van de tweede verdieping bekleed met EPDM.

<b>Basis voor advies</b>	De asbestdeskundige beoordeelt het materiaal als niet-asbestverdacht.
--------------------------	---

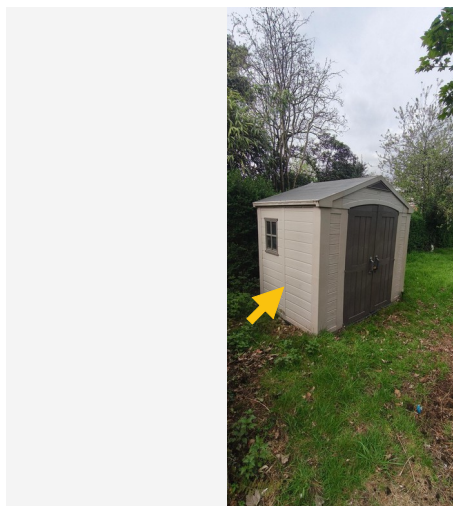
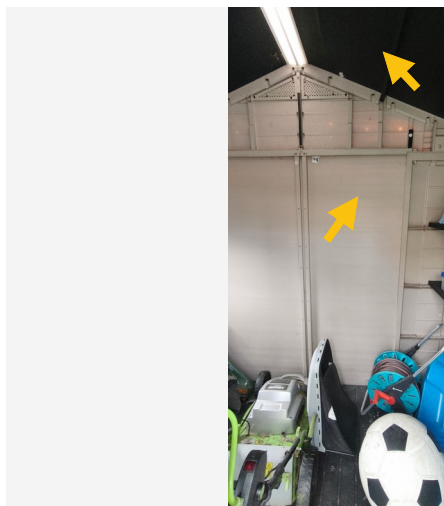
Het tuinhuis is volledig vervaardigd uit kunststof.

Basis voor advies	De asbestdeskundige beoordeelt het materiaal als niet-asbestverdacht.
-------------------	---

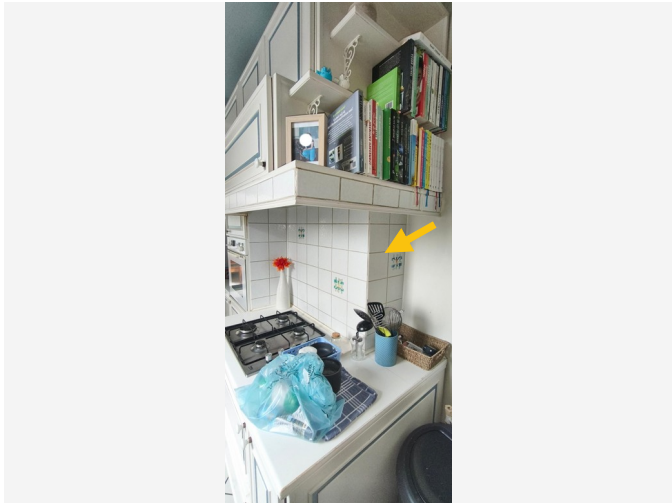
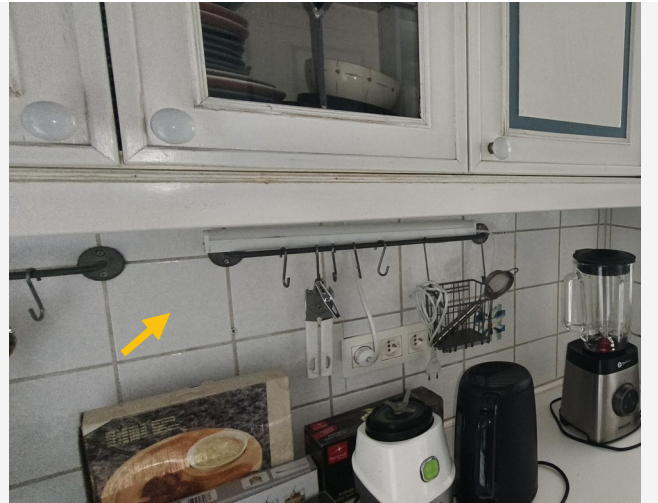
Aangezien het om een niet-destructief onderzoek ging, konden er geen monsters van de tegellijm worden genomen. De beoordeling is gebaseerd op voorkennis van de asbestkundige; de aanwezigheid van asbest in dit materiaal kon niet visueel worden vastgesteld.

Basis voor advies	Beoordeling op basis van expertise met een vaststelling door de asbestdeskundige.
Primaire drager	Binnenwand

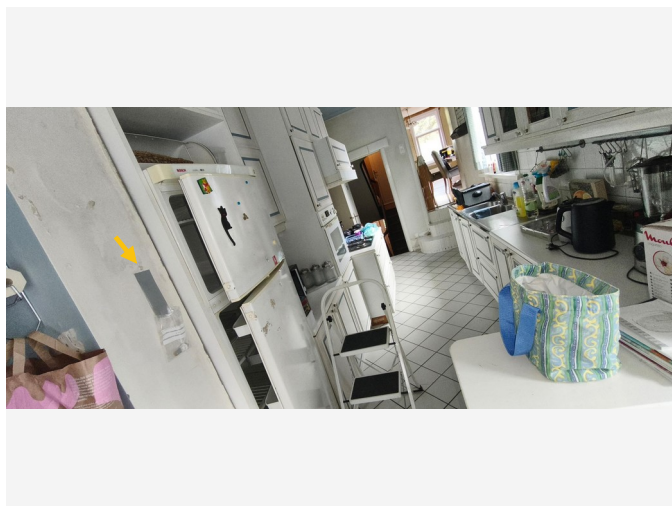
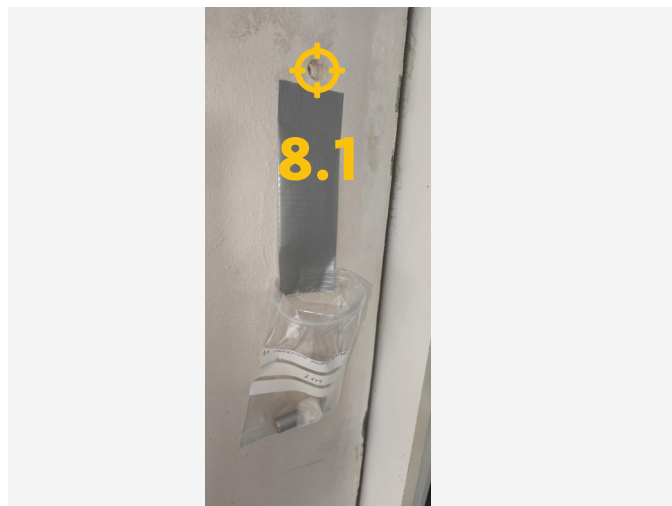
## Fiche 8: Muurbezetting

#	Type	Referentie	Resultaat
8.1	Mengmonster	1.1	Geen asbest

<b>Beschrijving</b>	Muurbezetting
<b>Omgeving</b>	Binnen
<b>Primaire drager</b>	Binnenwand
<b>Bindmiddel van materiaal</b>	Gips - kalk
<b>Gebondenheid op basis van bindmiddel</b>	Niet-hechtgebonden
<b>Hoeveelheid (oppervlakte - dikte - aantal)</b>	• 350,00 m <sup>2</sup> - 1,00 cm - 1 stuk
<b>Totaal volume</b>	3,50 m <sup>3</sup>
<b>Identificatiemethode</b>	Een monstername door de asbestdeskundige met laboanalyse door een asbestlabo.
<b>Destructieve handeling voor identificatie</b>	Nee
<b>Opmerking</b>	De opgegeven oppervlakte van de muurbezetting is slechts een schatting.
