# Asbestinventarisatetest

IJsvogelstraat 18, 2170 Antwerpen

Attestnummer : 20260617-000291.000

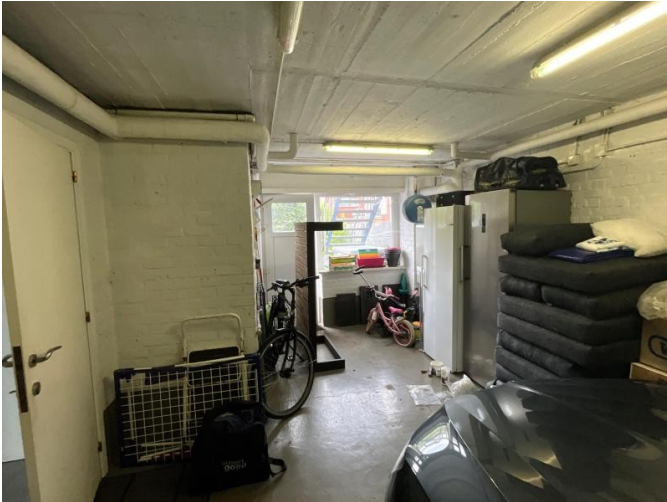
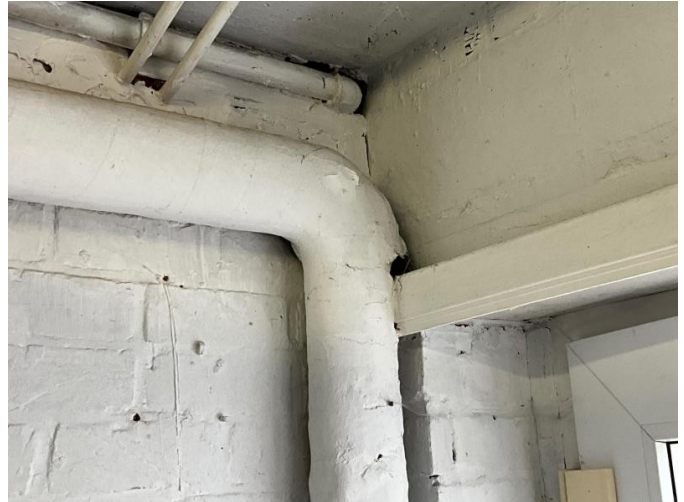
# Fiche 1: Leidingisolatie: verdacht bocht/recht (staalname)

Asbestmateriaal

| Eindbeoordeling materiaalrisico | Verhoogd materiaalrisico en/of verhoogde kans op vezelvrijgave |

| Gebondenheid | Categorie 2: niet-hechtgebonden met matrix |
| Asbestsoort (vezeltype) | Alleen chrysotiel aanwezig |
| Asbestconcentratie | Hoog ( $\geq 50\%$ ) |
| Toestand van het materiaal | Licht beschadigd, licht verweerd. Intacte calciumsilicaatplaat of materiaal met categorie 3-gebondenheid |

| # | Type | Referentie | Resultaat |
|---|---|---|---|
| 1.1 | Mengmonster | 4 | Chrysotiel |

Verwijderen

- Scherm in afwachting van verwijdering het asbestmateriaal af van luchtstromingen en verstoring: bijvoorbeeld door het te verpakken, te fixeren, af te dekken, signalisatie - afbakening aan te brengen, ...
- Verwijder dit asbestmateriaal zo snel mogelijk. Volg de toestand goed op.

- Hermetische zone (erkend asbestverwijderaar)  
Toepassing mag niet door doe-het-zelf of opgeleid aannemer 8 basis asbest verwijderd worden! HZ Erkend asbestverwijderaar : Gipsisolatie wordt losgesneden van dragermateriaal (leiding), asbesthoudend gips zal gemakkelijk verbrossen en is losgebonden. Om geen asbestvezels te verspreiden naar de omgeving, dient dit in hermetische zone verwijderd te worden. Verzamel best zoveel mogelijk bewijsdocumenten na verwijdering voor een actualisatie van uw attest (facturen, stortingsbewijs en foto's). Asbest insluiten mag niet tenzij dit in afwachting van verwijdering nodig is om het risico te verlagen of om het veilig te beheren (tijdelijk afdekken) Zie ook link Zie <https://ovam.vlaanderen.be/wie-mag-wat-verwijderen>  
<https://ovam.vlaanderen.be/voorzorgsmaatregelen-bij-asbestverwijdering>  
<https://ovam.vlaanderen.be/asbestafval-afvoeren> Zie ook wetgevend kader (website van de OVAM en CODEX boek VI titel 3). <http://werk.belgie.be/sites/default/files/content/documents/Welzijn%20op%20het>

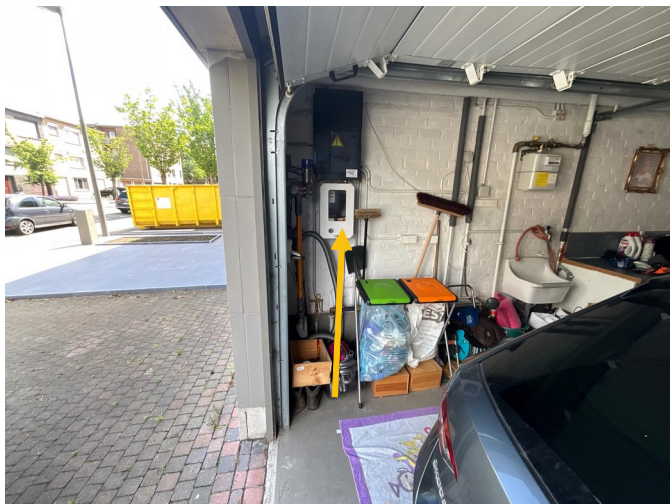
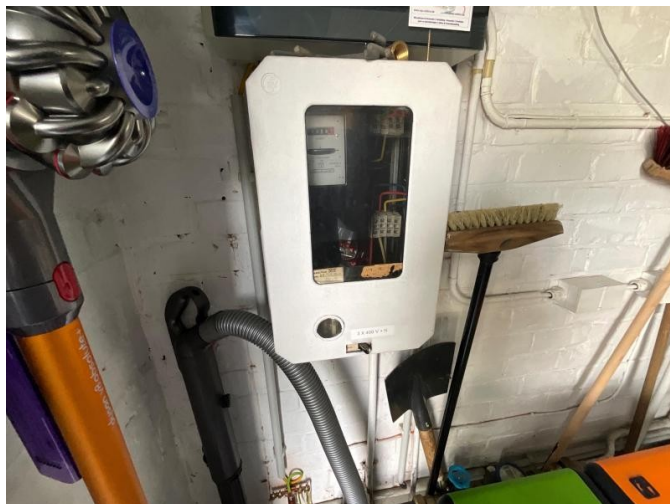
De toepassing is eigendom van de nutsmaatschappij. Bij verwijdering /vervangen van het toestel is een bijkomende staalname aangewezen om de berging van afvalstromen te beheersen. Dit valt dan onder de verantwoordelijkheid van de netwerkbeheerder.

| Eindbeoordeling materiaalisico | Laag materiaalisico en/of verlaagde kans op vezelvrijgave |

| Asbestsoort (vezeltype) | Crocidoliet aanwezig |
| Toestand van het materiaal | Onbeschadigd, niet verweerd |

Zorgvuldig beheren

- Zorg voor een veilig beheer. Vermijd het beschadigen van het asbestmateriaal. Controleer de toestand jaarlijks op wijzigingen.
- Voer bijkomende staalname(s) uit.
- Een bijkomend onderzoek zou kunnen gebeuren na demontage van de toepassing, zodat dit op een veilige en verantwoorde manier kan gebeuren. Het bijkomend onderzoek kan bijdragen tot een betere inschatting van het risico en helpt om de (mogelijke) asbestafvalstroom te beperken.

De toepassing dient verwijderd te worden door de netbeheerder, vermoedelijk word dit uitgevoerd wanneer de oude meterkast vervangen word door een digitale meter. Zie ook link Zie <https://ovam.vlaanderen.be/wie-mag-wat-verwijderen> <https://ovam.vlaanderen.be/voorzorgsmaatregelen->

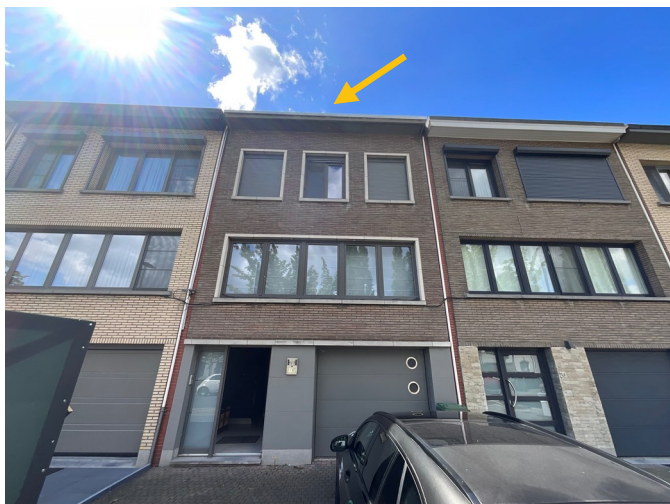
**Reden:** Het te onderzoeken materiaal situeert zich hoger dan 3,50 m te rekenen vanaf een veilige ondergrond

**Uitleg van de asbestdeskundige:** Het platdak is niet waarneembaar en situeert zich hoger dan 3.50m te rekenen vanaf een veilige ondergrond, bij werken extra controle bv door middel van een stelling, hoogtewerker....

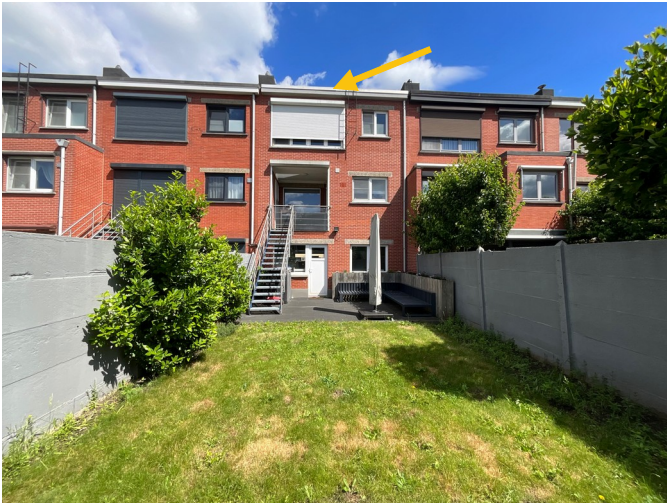
**Reden:** Het te onderzoeken materiaal situeert zich hoger dan 3,50 m te rekenen vanaf een veilige ondergrond

**Uitleg van de asbestdeskundige:** Het platdak is niet waarneembaar en situeert zich hoger dan 3.50m te rekenen vanaf een veilige ondergrond, bij werken extra controle bv door middel van een stelling, hoogtewerker....

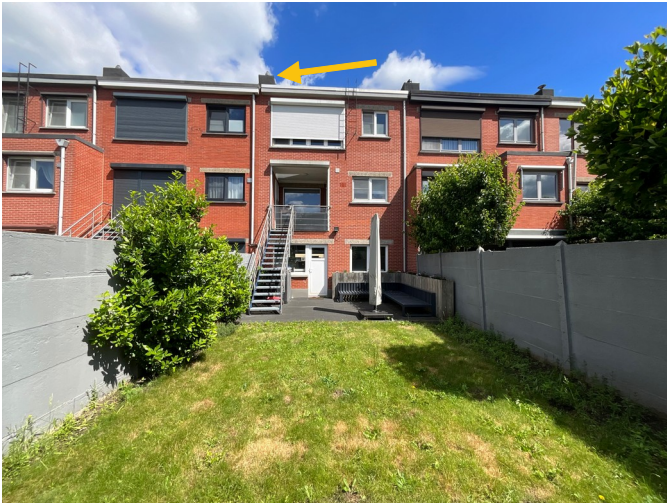
**Reden:** Het te onderzoeken materiaal situeert zich hoger dan 3,50 m te rekenen vanaf een veilige ondergrond

**Uitleg van de asbestdeskundige:** Bij werken (dak of reiniging schouw) kan een stelling geplaatst worden , het is niet duidelijk of er asbestverdachte materialen aanwezig zijn in/rond de schouw.

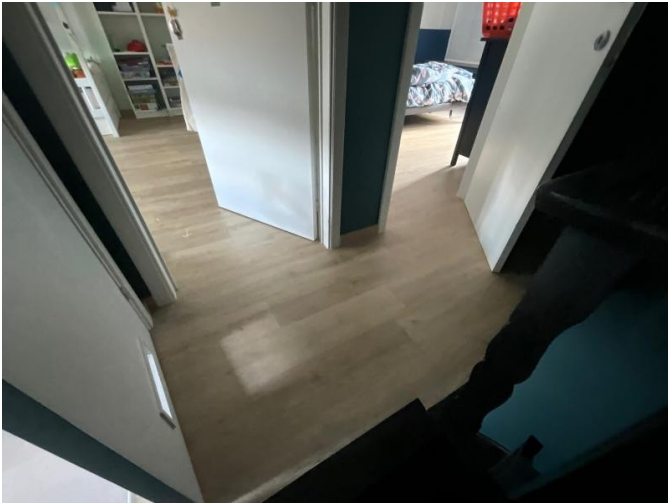
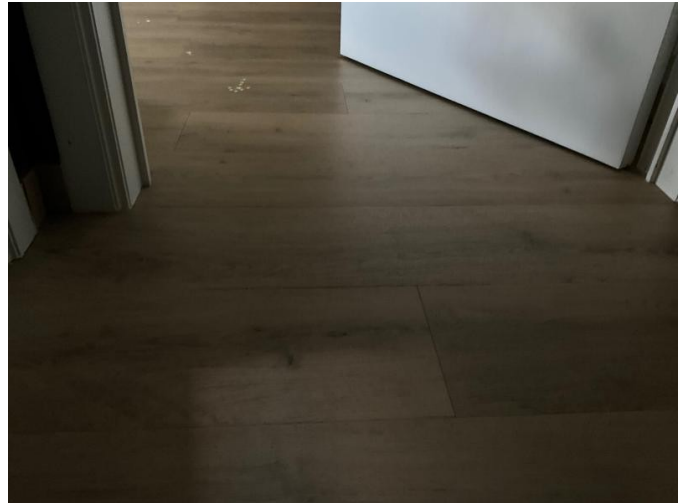
De vloeren zijn niet asbestverdacht, het is niet gekend wat er zich onder bevindt, bij vloerwerken extra controle aangewezen.

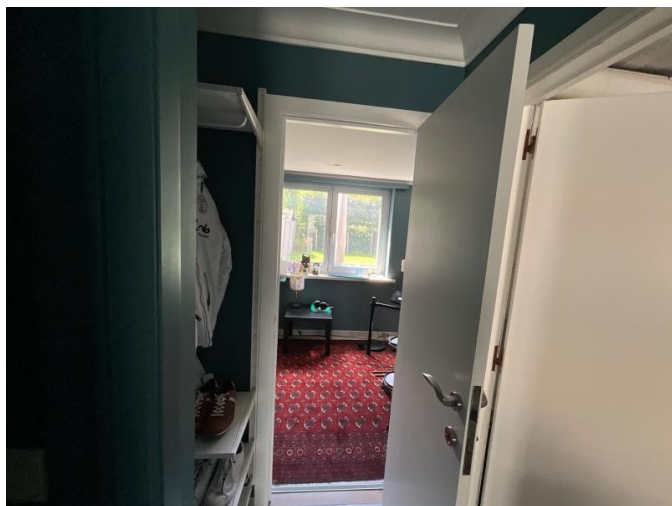
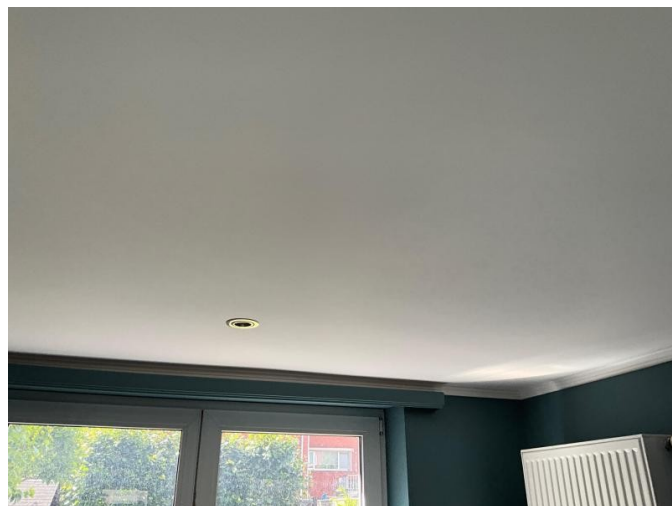
Plafonds zijn afgewerkt met valse plafonds in plaatmateriaal. Het is niet duidelijk of er pleisterwerk of ander verdacht asbestmateriaal aanwezig is achter / op deze valse plafonds, het is aangewezen om bijkomend onderzoek uit te voeren bij werken. Zonder destructieve handeling is het niet mogelijk om na te gaan of er asbesthoudende materialen aanwezig zijn achter de plafond afwerking. Als bij sloop of renovatie blijkt dat er achter deze plafonds nog pleisterwerk of asbest verdachte toepassingen aanwezig zijn, moet dit bemonsterd worden.

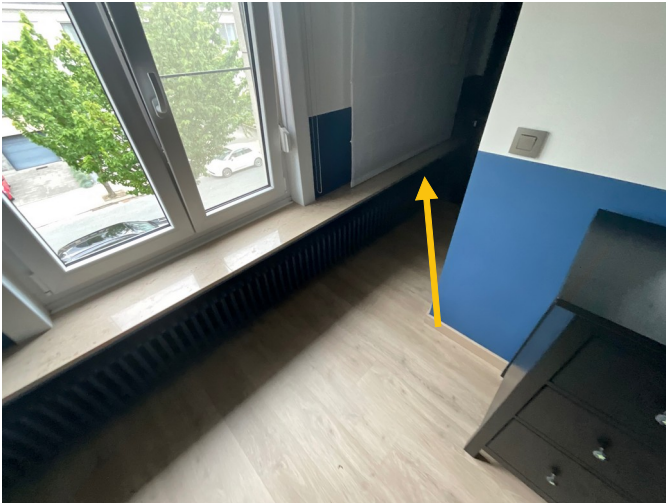
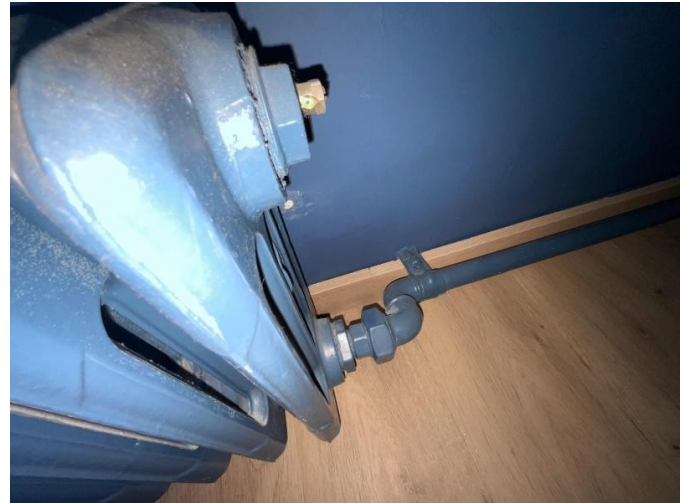
## Fiche 8: Muurpleister

Geen asbest

| # | Type | Referentie | Resultaat |
|---|---|---|---|
| 8.1 | Mengmonster | 1 | Geen asbest |

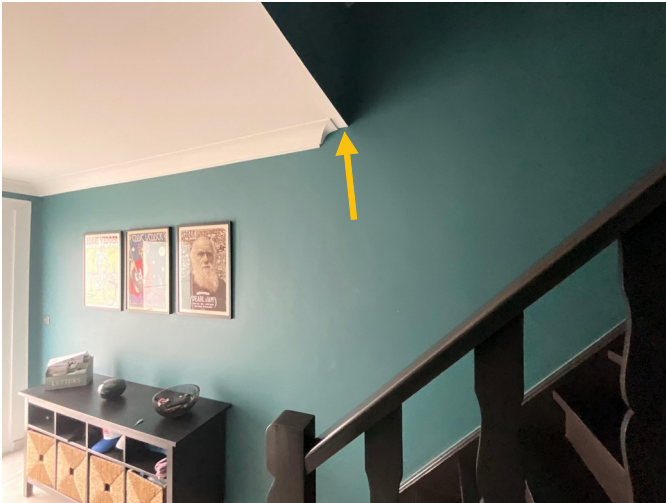
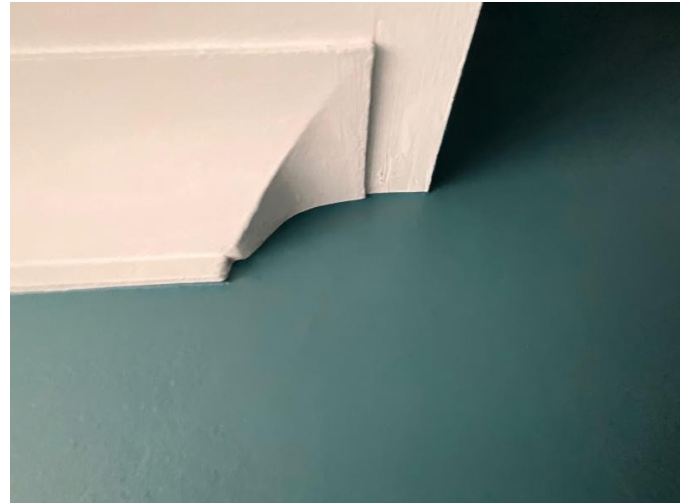
## Fiche 9: Plafondpleister

Geen asbest

| # | Type | Referentie | Resultaat |
|---|---|---|---|
| 9.1 | Mengmonster | 2 | Geen asbest |

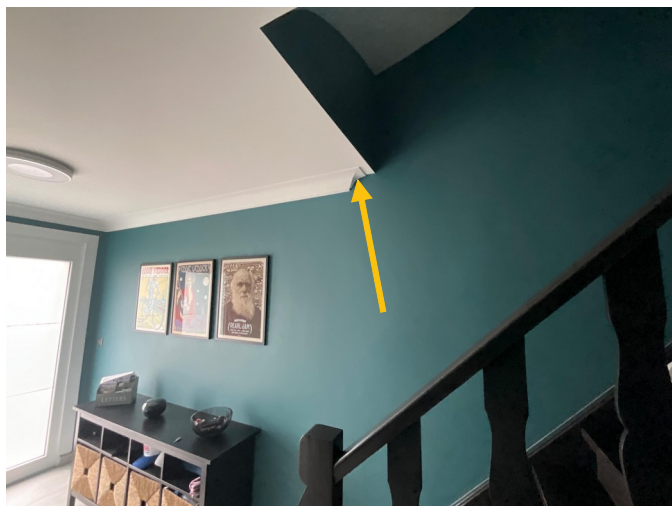
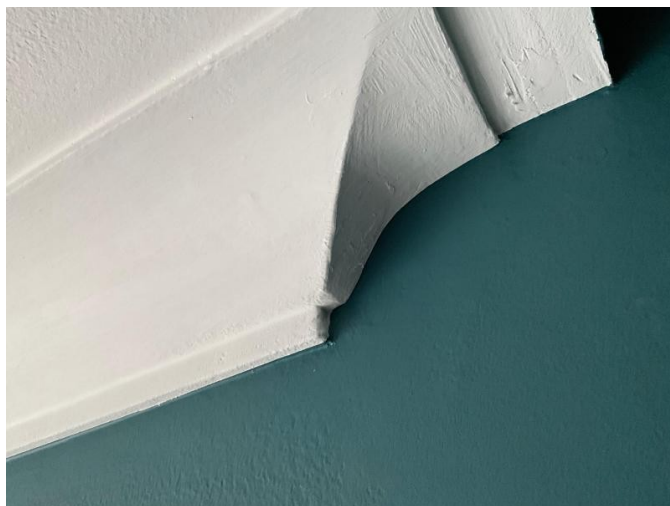
## Fiche 10: Sierlijst

Geen asbest

| # | Type | Referentie | Resultaat |
|---|---|---|---|
| 10.1 | Mengmonster | 3 | Geen asbest |

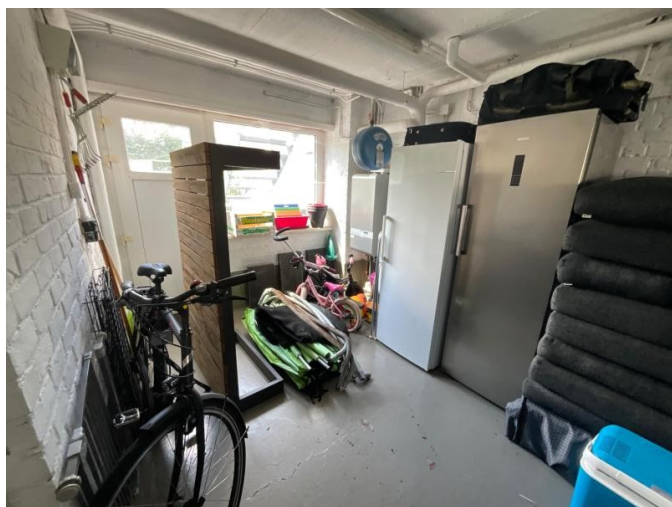
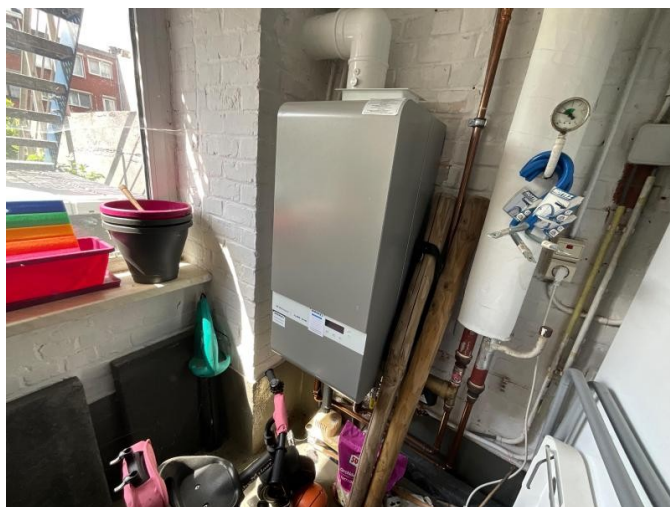
### Fiche 12: CV Ketel niet verdacht

| Beschrijving | Notitie | Terug te vinden op plannen |
|---|---|---|
| Fiche 12: CV Ketel niet verdacht | De CV ketel werd gecontroleerd en als niet asbestverdacht beschouwd. | Plan 1.3: glv ijsvogelstraat |
