# Asbestinventarisatetest

Kloosterstraat 157, 2180 Antwerpen

Attestnummer : **20260701-000246.000**

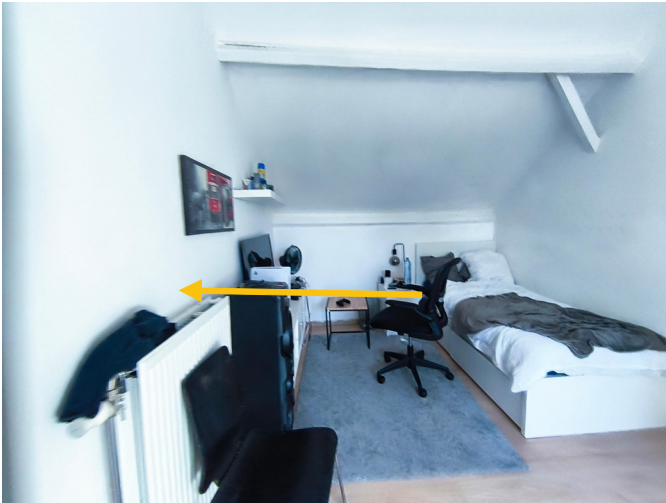
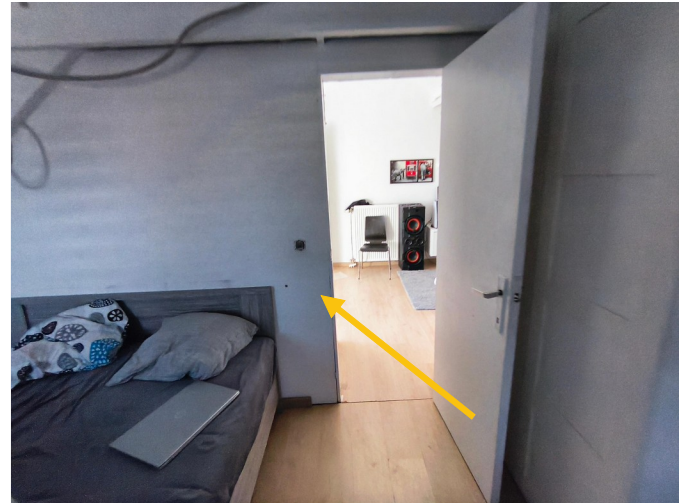
Binnenwanden zijn afgewerkt met valse wanden/voorzetwanden. Het is niet duidelijk of er pleisterwerk of asbest toepassingen aanwezig zijn achter/op deze valse wanden, het is aangewezen om bijkomend onderzoek uit te voeren bij werken.

Zonder destructieve handeling is het niet mogelijk om na te gaan of er asbesthoudende materialen aanwezig zijn achter de wand afwerking. Als bij sloop of renovatie blijkt dat er achter deze wanden nog pleisterwerk of asbest verdachte toepassingen aanwezig zijn, moet dit bemonsterd worden.

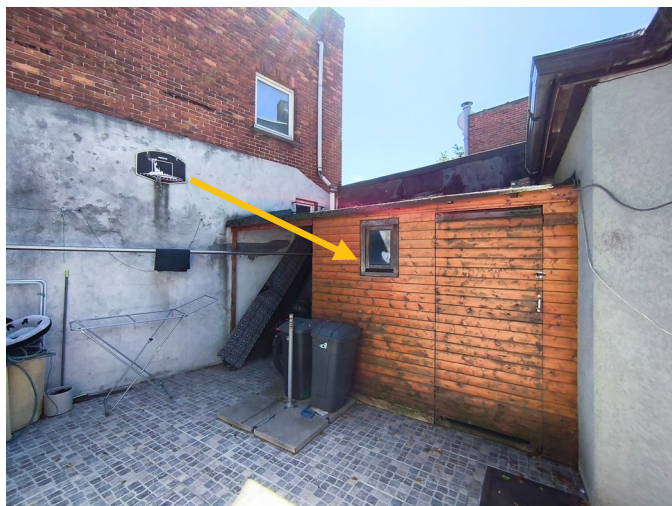
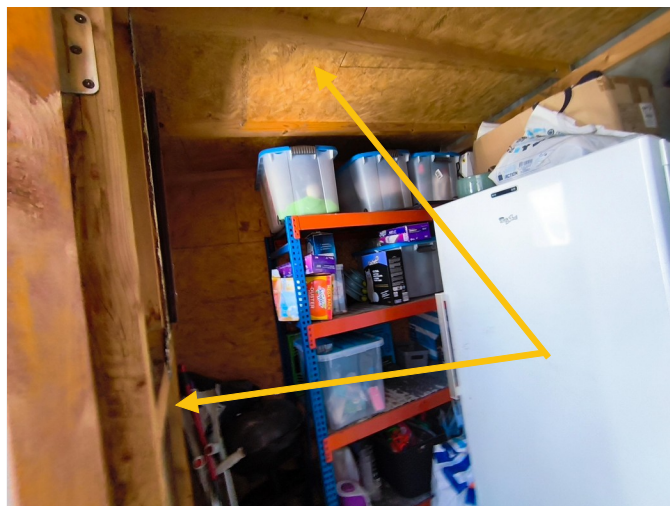
In houtconstructie.

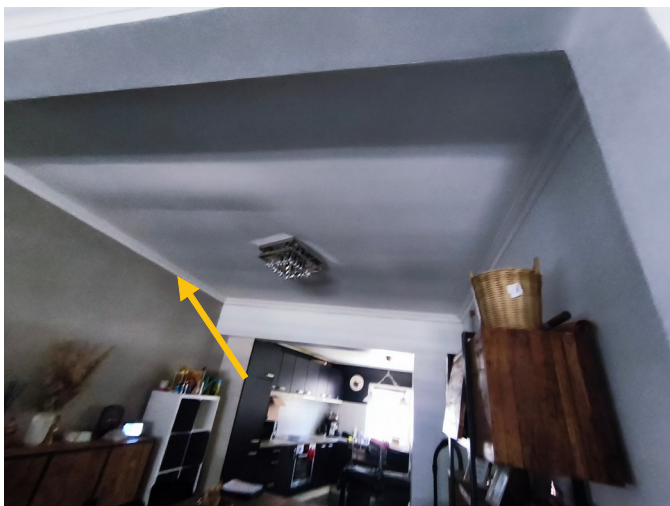
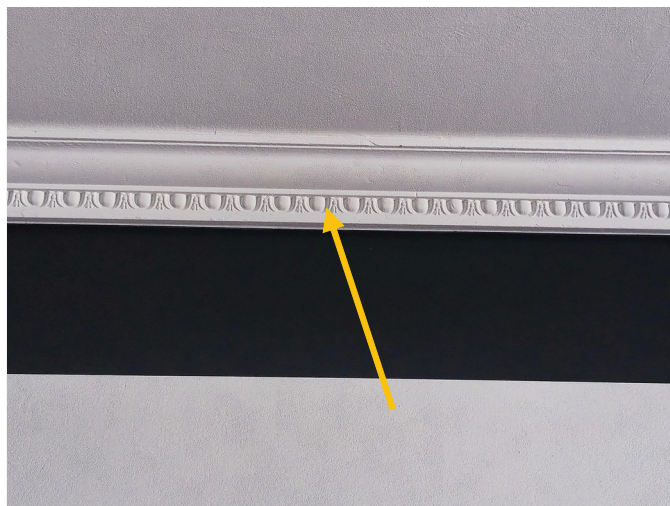
## Fiche 3: Sierlijsten.

Sierlijsten niet verdacht, prefab in gipskarton.

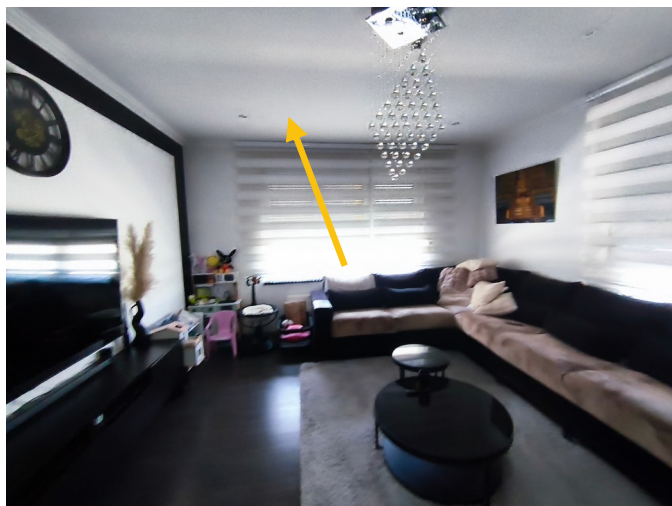
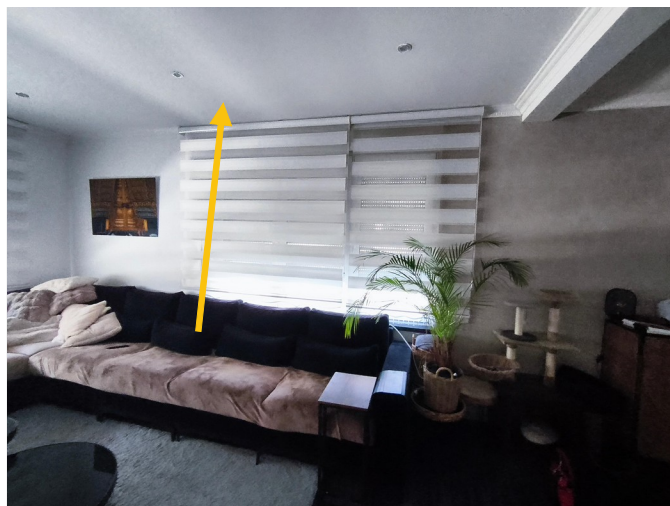
Plafonds zijn afgewerkt met valse plafonds in plaatmateriaal. Het is niet duidelijk of er pleisterwerk of ander verdacht asbestmateriaal aanwezig is achter / op deze valse plafonds, het is aangewezen om bijkomend onderzoek uit te voeren bij werken. Zonder destructieve handeling is het niet mogelijk om na te gaan of er asbesthoudende materialen aanwezig zijn achter de plafond afwerking. Als bij sloop of renovatie blijkt dat er achter deze plafonds nog pleisterwerk of asbest verdachte toepassingen aanwezig zijn, moet dit bemonsterd worden.

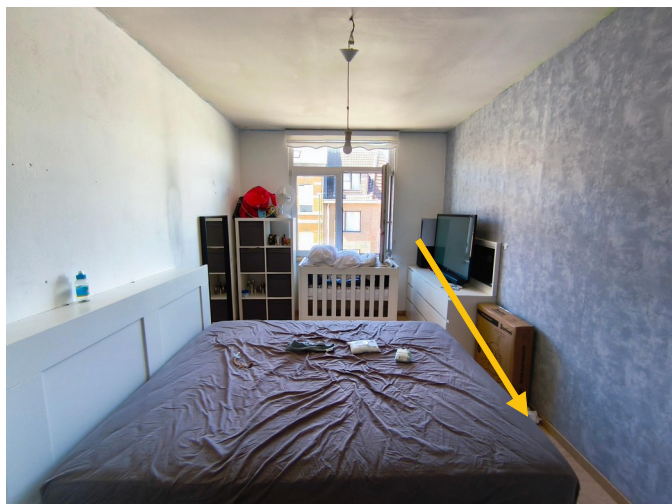
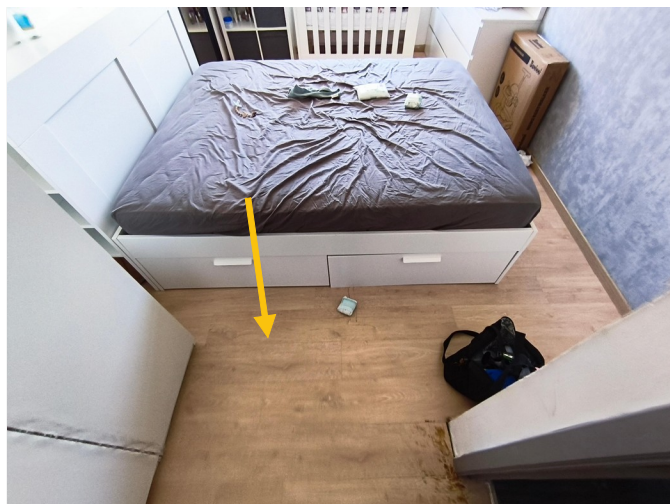
De laminaat vloer is niet asbest verdacht, het is niet gekend wat eronder bevindt, bij vloer werken extra controle aangewezen.

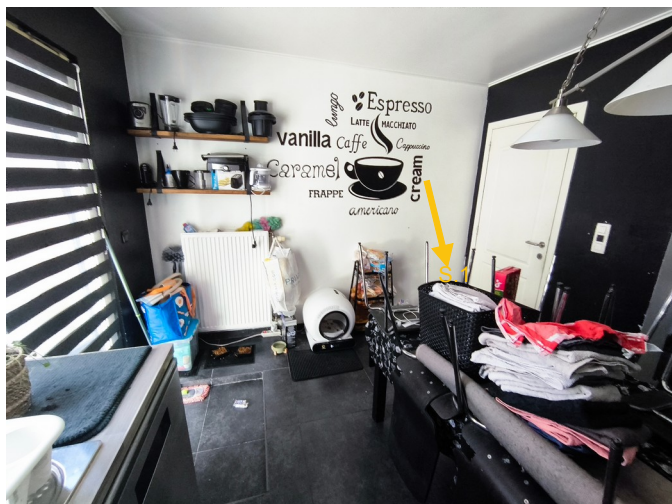
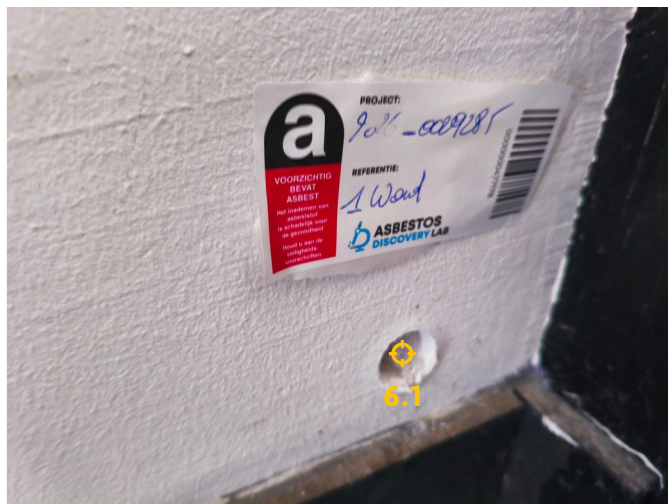
## Fiche 6: Pleisterwerk wanden.

Geen asbest

| # | Type | Referentie | Resultaat |
|---|---|---|---|
| 6.1 | Mengmonster | 1 | Geen asbest |

| Opmerking | <p>Volgens het inspectieprotocol is een monstername van het pleisterwerk verplicht om dit te identificeren als niet-asbesthoudend.</p> <p>Locatie staalnames: individuele ruimte: zolderkamer 2 / natte ruimte: keuken/ stookplaats: niet bepleisterd / traphal: hal +1.</p> <p>De vermelde oppervlaktes en volumes betreffen een beredeneerde schatting. Er worden geen rechten verleend aan deze oppervlaktes/volumes. De dikte is een schatting die voorkomt uit de monsterplaatsen en is daarom niet altijd representatief.</p> |

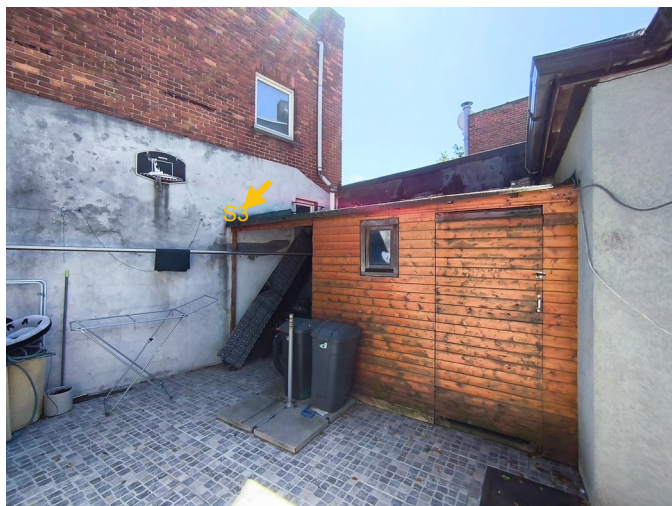
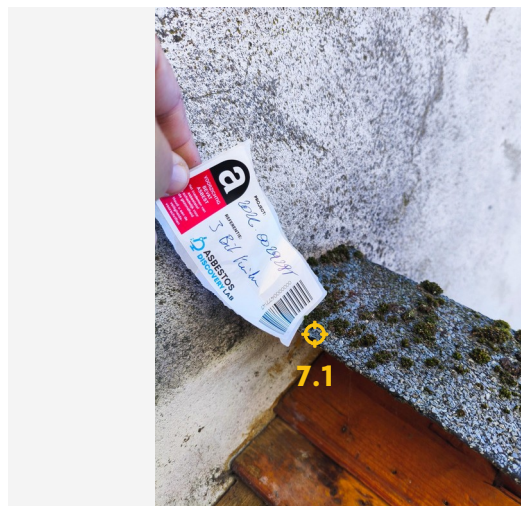
## Fiche 7: Bitumen tuinhuis.

Geen asbest

| # | Type | Referentie | Resultaat |
|---|---|---|---|
| 7.1 | Puntmonster | 3 | Geen asbest |

| Opmerking | <p>Er werd een staal genomen aan een uitstekend stuk roofing waardoor de waterdichtheid niet in het gedrang komt.</p> <p>Er kan niet uitgesloten worden dat er onderlagen aanwezig zijn (bij dakwerken extra controle aangewezen)</p> <p>De vermelde oppervlaktes, diktes en volumes betreffen een beredeneerde schatting. Er worden geen rechten verleend aan deze oppervlaktes/diktes/volumes.</p> |

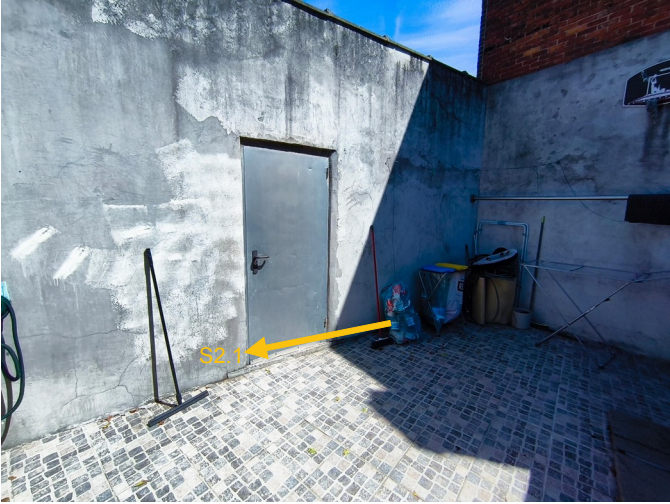
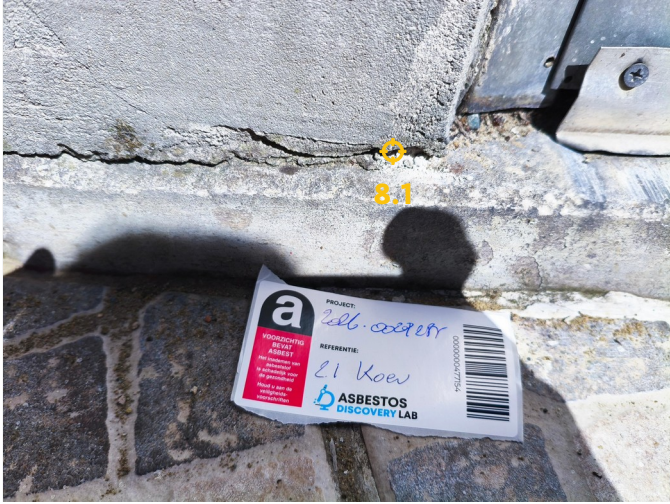
# Fiche 8: Cementering koer.

Geen asbest

| # | Type | Referentie | Resultaat |
|---|---|---|---|
| 8.1 | Mengmonster | 2.1 | Geen asbest |

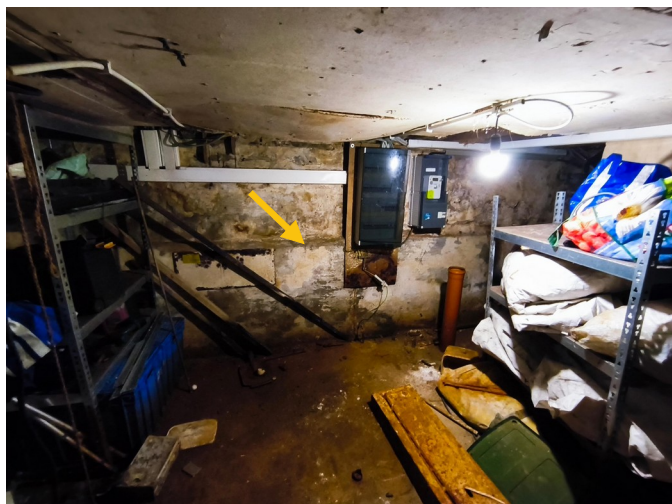
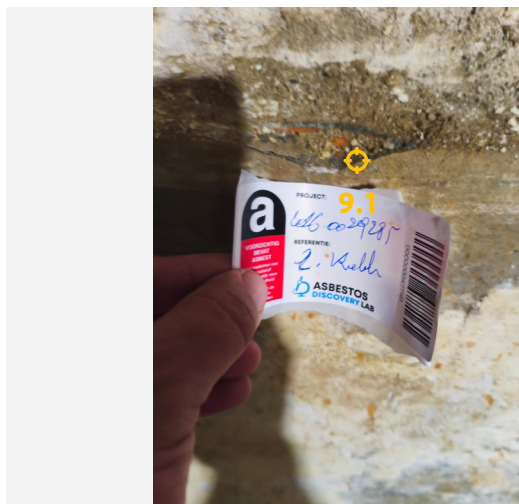
## Fiche 9: Cementering kelder.

Geen asbest

| # | Type | Referentie | Resultaat |
|---|---|---|---|
| 9.1 | Mengmonster | 2 | Geen asbest |

| Opmerking | <p>De vermelde oppervlaktes en volumes betreffen een beredeneerde schatting. Er worden geen rechten verleend aan deze oppervlaktes/volumes. De dikte is een schatting die voorkomt uit de monsterplaatsen en is daarom niet altijd representatief.</p> <p>(staal genomen van twee plaatsen)</p> |

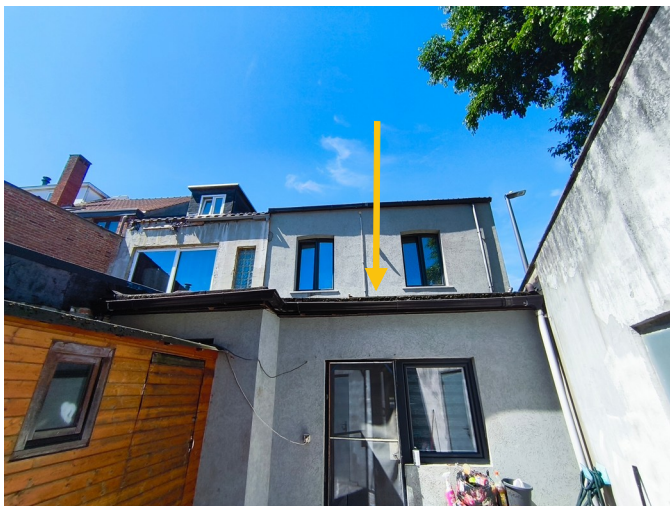
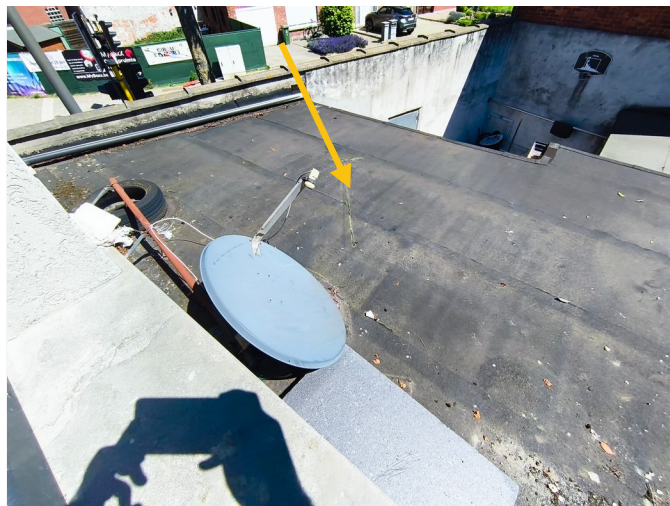
## Fiche 10: Bitumen plat dak.

| Beschrijving | Notitie | Terug te vinden op plannen |
|---|---|---|
| Fiche 10: Bitumen plat dak. | De roofing werd vernieuwd in 2010 vergunde totaalrenovatie in 2010 (zie bewijsdocumenten). We nemen aan dat bitumen geplaatst na 2001 niet asbesthoudend zijn. Het is niet duidelijk of er asbestverdachte onderlagen aanwezig. Het is aangewezen om extra controle uit te voeren bij eventuele renovatiewerken. De vermelde oppervlaktes, diktes en volumes betreffen een beredeneerde schatting. Er worden geen rechten verleend aan deze oppervlaktes/diktes/volumes. | Plan 1.14: Woning plan |

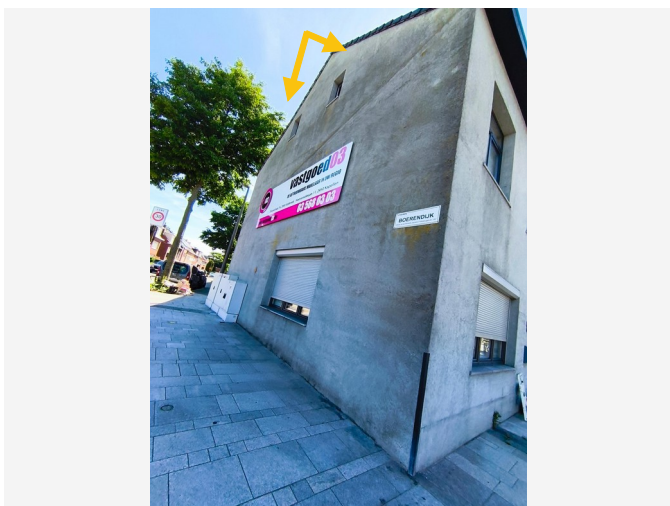
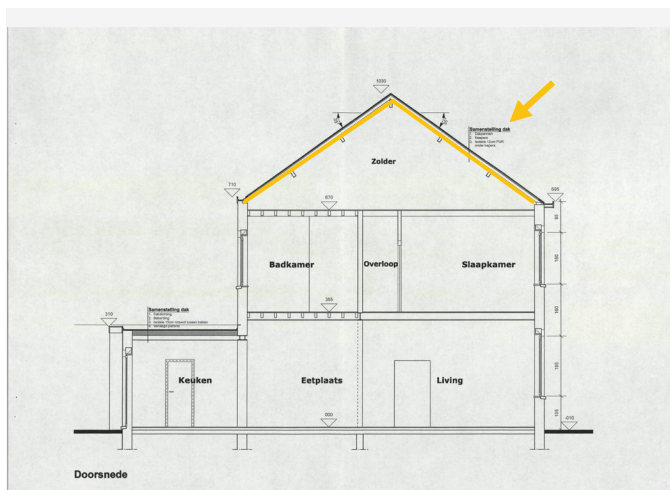
## Fiche 11: Onderdak niet verdacht

| Beschrijving | Notitie | Terug te vinden op plannen |
|---|---|---|
| Fiche 11: Onderdak niet verdacht | Hellend dak voor aan de hand van goedgekeurd bouwplan/aanvraag 2010 (zie bewijsdocumenten).<br><br>Het onderdak kon echter niet gecontroleerd worden, afgewerkte zolder/hoger dan 3.5m. | Plan 1.14: Woning plan |

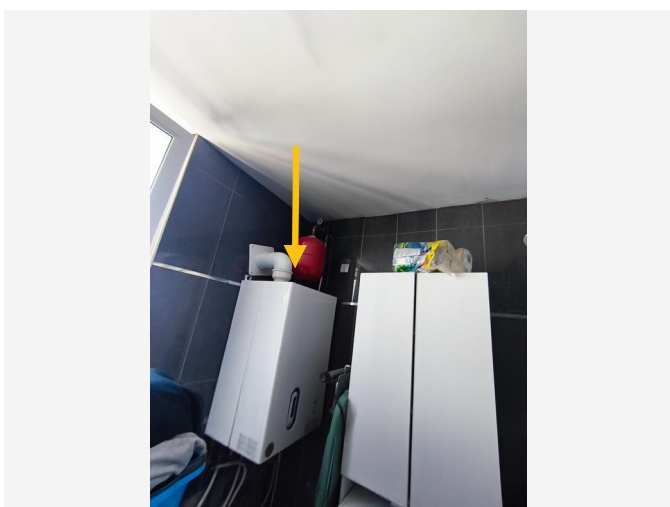
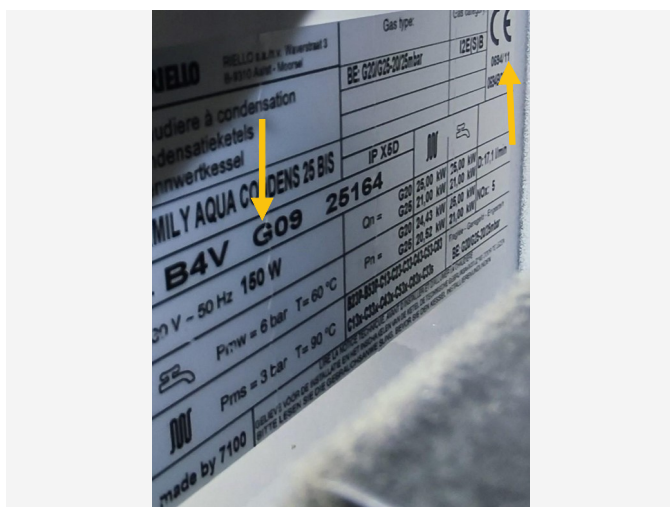
## Fiche 12: CV-installatie.

| Beschrijving | Notitie | Terug te vinden op plannen |
|---|---|---|
| Fiche 12: CV-installatie. | De CV ketel werd gecontroleerd( bwj 2011 ) en is niet asbest verdacht geen risico bouwjaar. | Plan 1.7: Grondplan 1ste |

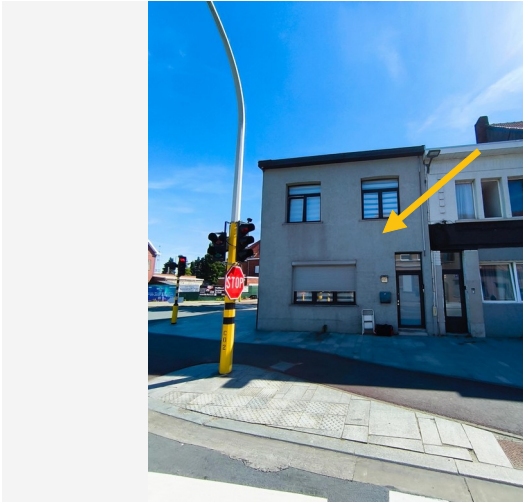
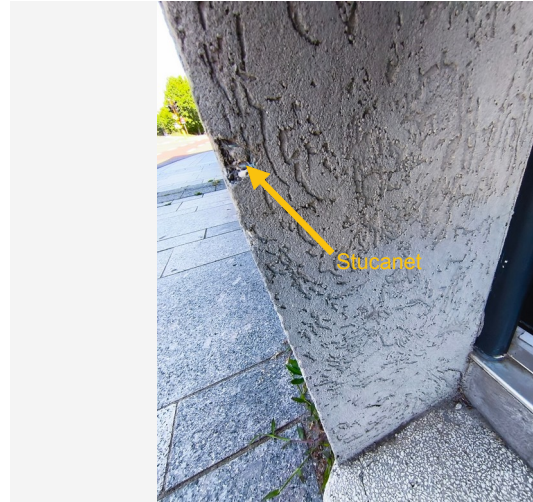
## Fiche 13: Crepi buitenschil.

| Beschrijving | Notitie | Terug te vinden op plannen |
|---|---|---|
| Fiche 13: Crepi buitenschil. | De crepi is geplaatst na 2001 (vergunde totaalrenovatie 2010) en is niet asbestverdacht (bewijsdocument in bijlage) | Plan 1.2: Grondplan glvl<br>Plan 1.6: Grondplan 1ste<br>Plan 1.10: Grondplan zolder |

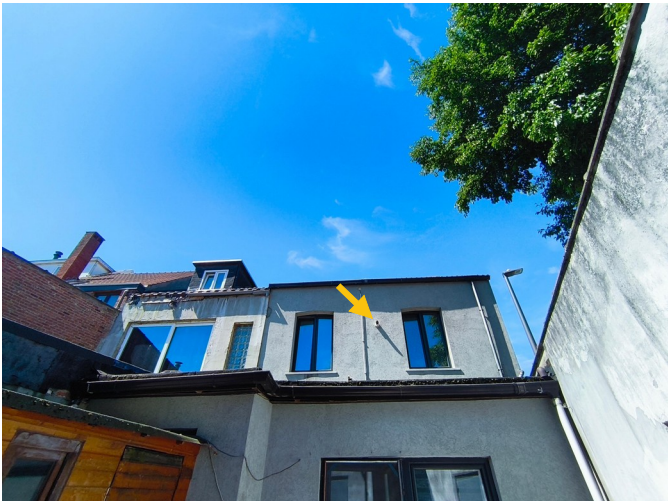
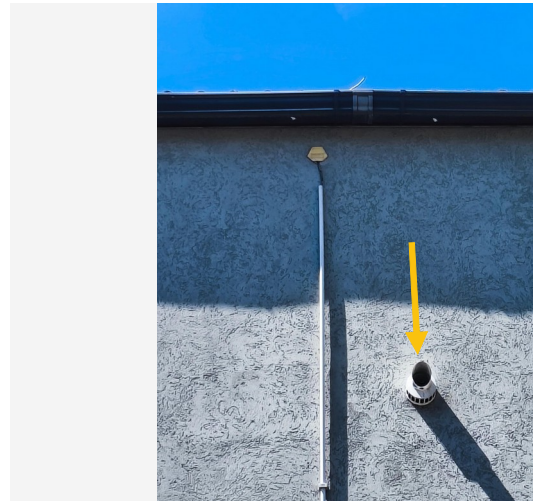
## Fiche 14: Afvoer cv.

| Beschrijving | Notitie | Terug te vinden op plannen |
|---|---|---|
| Fiche 14: Afvoer cv. | Dubbelwandige afvoer in metaal. | Plan 1.8: Grondplan 1ste |

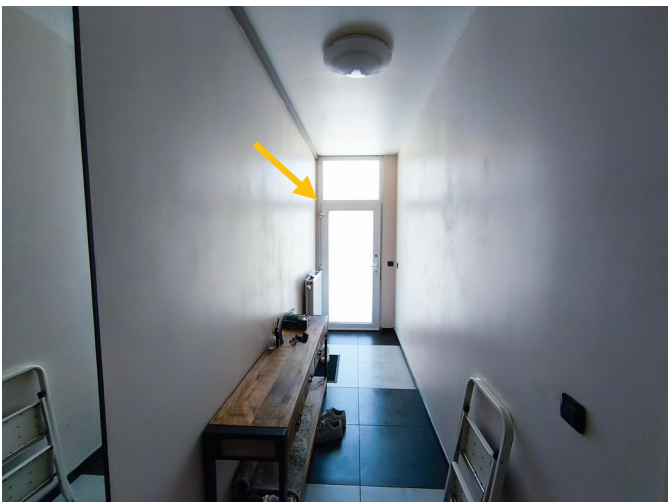
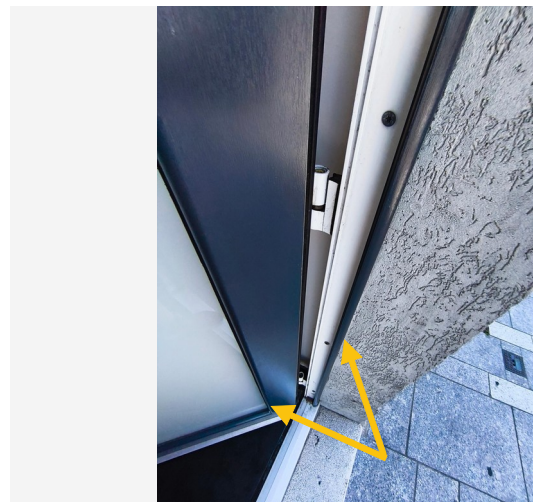
## Fiche 15: Buitenschrijnwerk.

| Beschrijving | Notitie | Terug te vinden op plannen |
|---|---|---|
| Fiche 15: Buitenschrijnwerk. | De gebruikte siliconen kit is niet asbestverdacht | Plan 1.3: Grondplan glvl<br>Plan 1.7: Grondplan 1ste<br>Plan 1.11: Grondplan zolder |
