# Asbestinventarisatattest

Mussenhoevelaan 8/1, 2530 Boechout

Attestnummer : **20260622-000313.000**

Uitgegeven op : **22.06.2026**

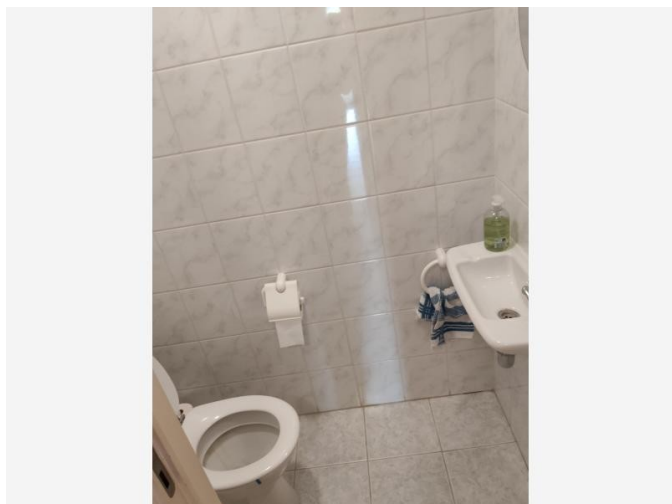
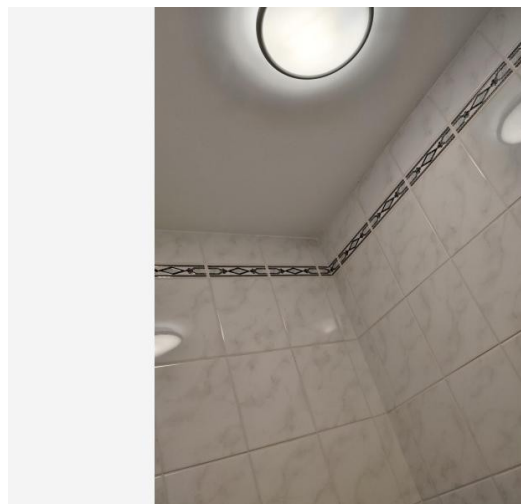
In het inspectieprotocol is een monsternamen van tegellijm verplicht om dit te identificeren als niet-asbesthoudend. Er waren geen facturen ter beschikking die bevestigen dat de tegels na 2001 waren geplaatst. Er waren geen bestaande beschadigingen aan de wandtegels om de lijm voldoende te kunnen inspecteren. Om dit af te toetsen is het aangewezen om bij eventuele renovatiewerken aan de tegels verder onderzoek/staalname te laten uitvoeren ter controle.

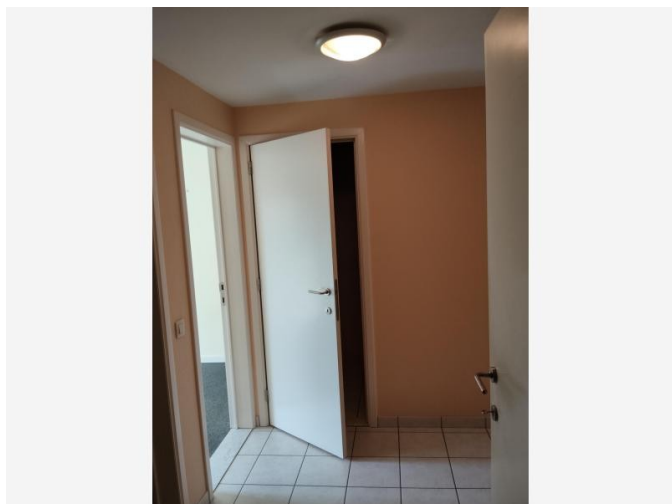
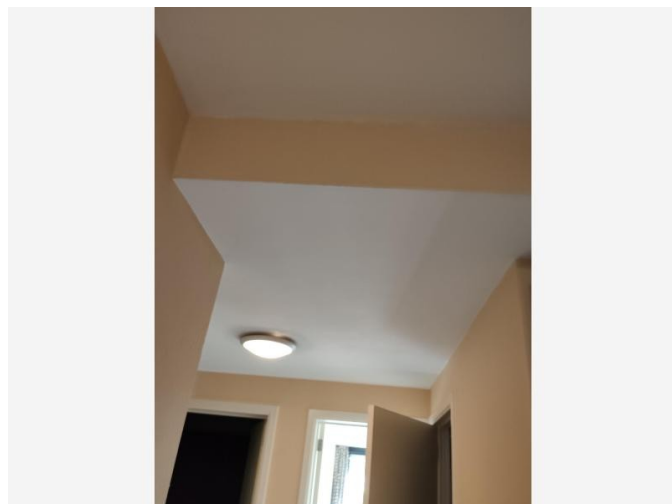
Er zijn plafonds afgewerkt met valse plafonds in gipskarton. Het is niet duidelijk of er pleisterwerk of ander verdacht asbestmateriaal aanwezig is achter / op deze valse plafonds, het is aangewezen om bijkomend onderzoek uit te voeren bij werken. Zonder destructieve handling is het niet mogelijk om na te gaan of er asbesthoudende materialen aanwezig zijn achter de plafond afwerking. Als bij sloop of renovatie blijkt dat er achter deze plafonds nog pleisterwerk of asbest verdachte toepassingen aanwezig zijn, moet dit bemonsterd worden.

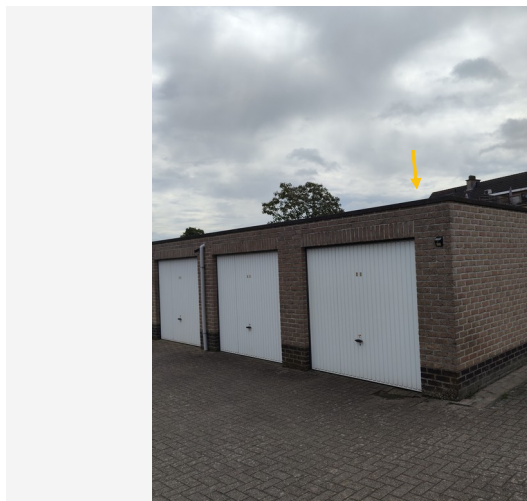
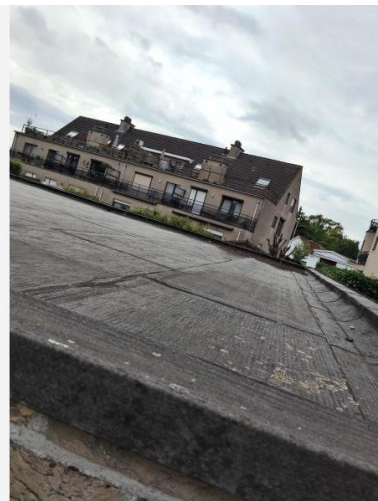
## Fiche 3: Roofing plat dak garage behoort tot de gemeenschappelijke delen

Volgens het inspectieprotocol is een monsternamen van roofing verplicht om dit te identificeren als niet-asbesthoudend.

Roofing van een appartementsgebouw of garages in serie behoort tot de gemeenschappelijke delen.

De dakbedekking (roofing) zal gecontroleerd en beschreven worden in het asbestattest van de GD.

Bij werken of schade dit melden bij de gebouwbeheerder

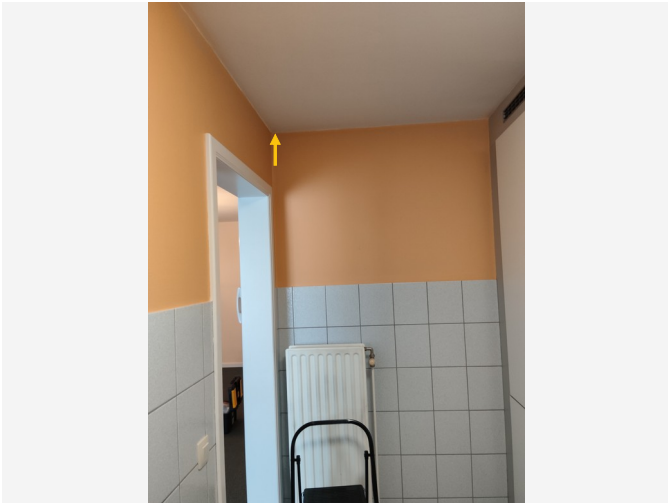
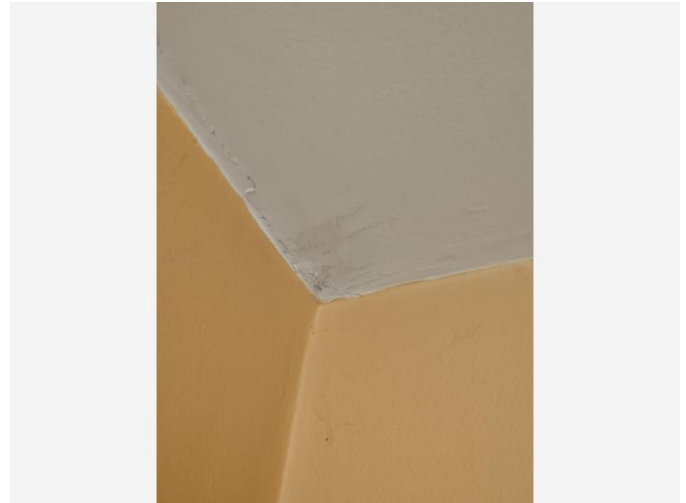
## Fiche 4: Plafondpleister

### Conclusie

Geen asbest

| # | Type | Referentie | Resultaat |
|---|---|---|---|
| 4.1 | Mengmonster | 2 plafondpleister | Geen asbest |

| Opmerking | <p>Volgens het inspectieprotocol is een monstername van het pleisterwerk verplicht om dit te identificeren als niet-asbesthoudend.</p> <p>Locatie staalnames: individuele ruimte: slaapkamer / natte ruimte: keuken / stookplaats: berging / traphal: niet aanwezig</p> <p>De vermelde oppervlaktes en volumes betreffen een beredeneerde schatting. Er worden geen rechten verleend aan deze oppervlaktes/volumes. De dikte is een schatting die voorkomt uit de monsterplaatsen en is daarom niet altijd representatief.</p> |

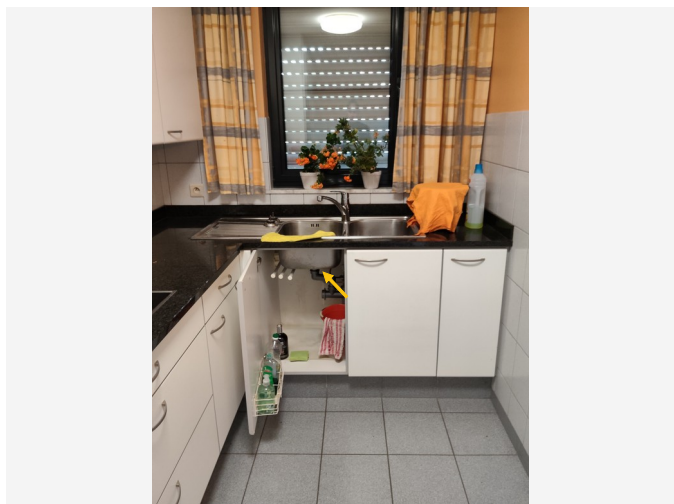
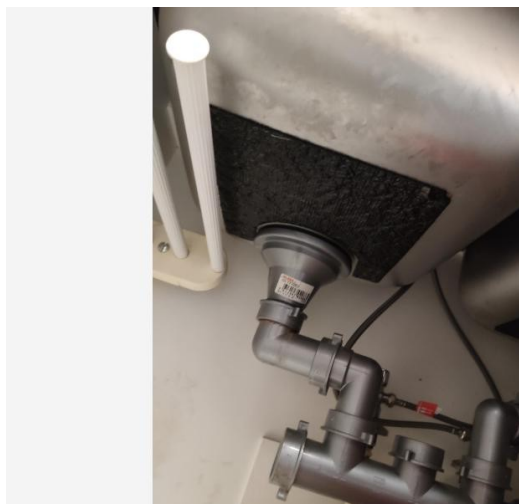
## Conclusie

Geen asbest

| # | Type | Referentie | Resultaat |
|---|---|---|---|
| 5.1 | Puntmonster | 3 ontbreuningsplaat | Geen asbest |

| Opmerking | <p>Verdachte toepassing werd bemonsterd.</p> <p>De vermelde oppervlaktes, diktes en volumes betreffen een beredeneerde schatting. Er worden geen rechten verleend aan deze oppervlaktes/diktes/volumes.</p> |

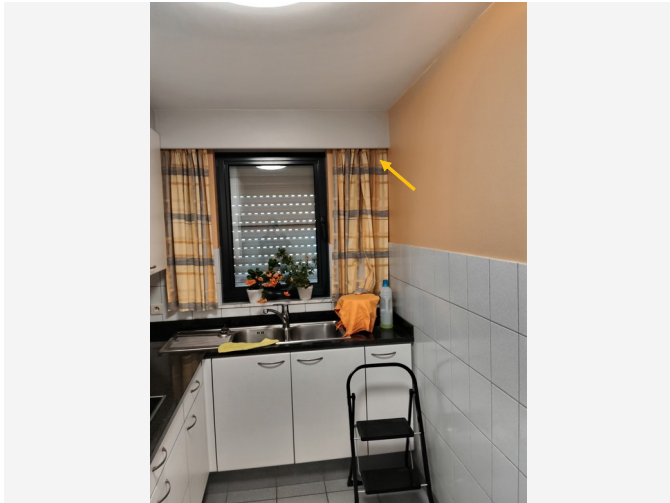
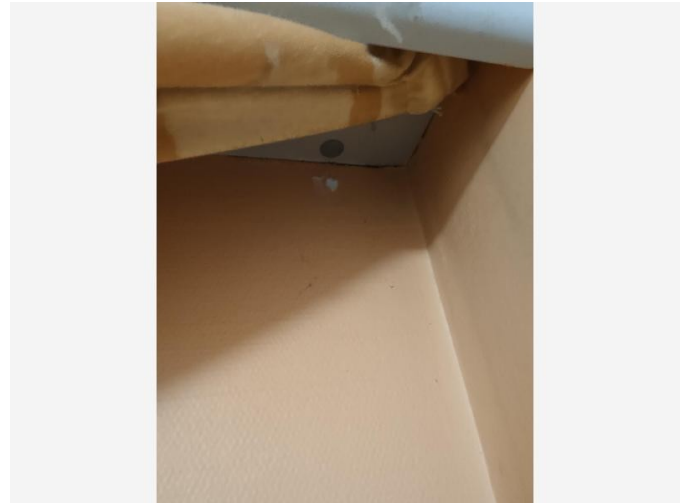
## Fiche 6: Muurpleister

### Conclusie

Geen asbest

| # | Type | Referentie | Resultaat |
|---|---|---|---|
| 6.1 | Mengmonster | 1 muurpleister | Geen asbest |

| Opmerking | <p>Volgens het inspectieprotocol is een monstername van het pleisterwerk verplicht om dit te identificeren als niet-asbesthoudend.</p> <p>Locatie staalnames: individuele ruimte: slaapkamer/ natte ruimte:keuken / stookplaats: berging/ traphal: niet aanwezig</p> <p>De vermelde oppervlaktes en volumes betreffen een beredeneerde schatting. Er worden geen rechten verleend aan deze oppervlaktes/volumes. De dikte is een schatting die voorkomt uit de monsterplaatsen en is daarom niet altijd representatief.</p> |

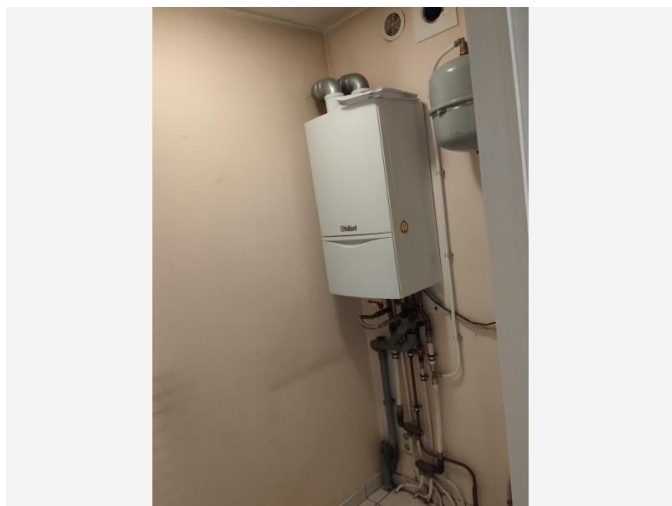
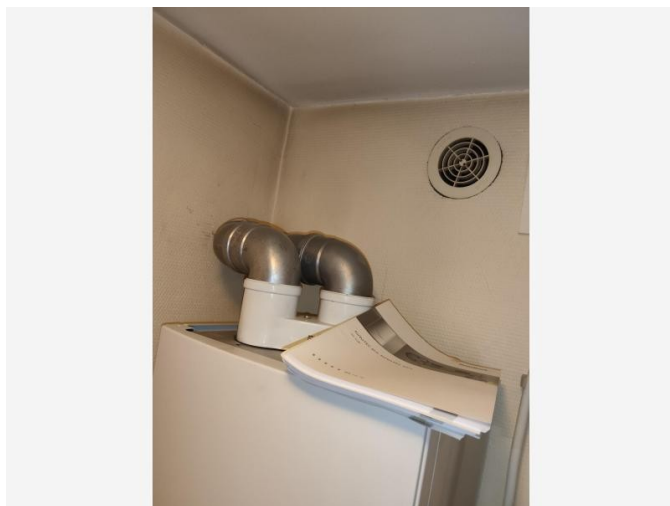
### Fiche 7: Schouwbus niet verdacht.

| Beschrijving | Notitie | Terug te vinden op plannen |
|---|---|---|
| Fiche 7: Schouwbus niet verdacht. | De schouwbus werd gecontroleerd. deze bevat geen asbest verdachte materialen. | Plan 1.3: Plan appartement |

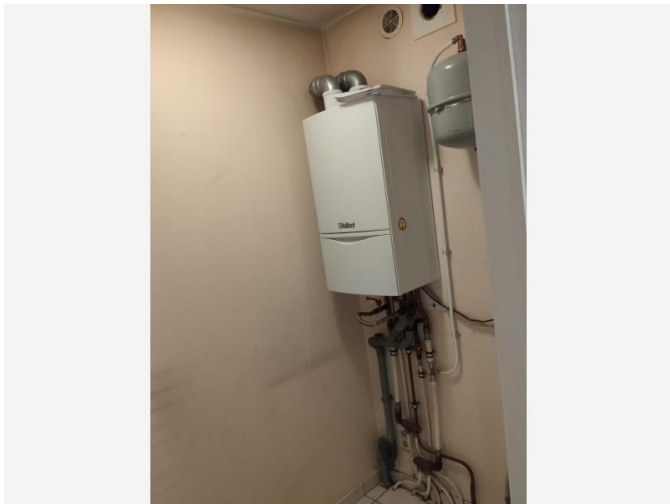
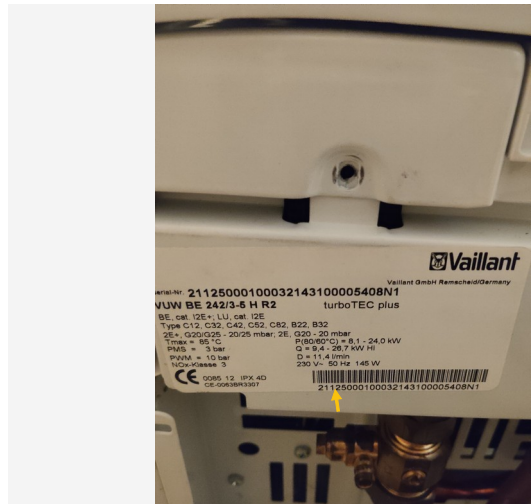
## Fiche 8: CV Ketel Vaillant niet verdacht

| Beschrijving | Notitie | Terug te vinden op plannen |
|---|---|---|
| Fiche 8: CV Ketel Vaillant niet verdacht | De CV ketel werd gecontroleerd( bwj 2012) en is niet asbest verdacht geen risico bouwjaar. | Plan 1.1: Plan appartement |

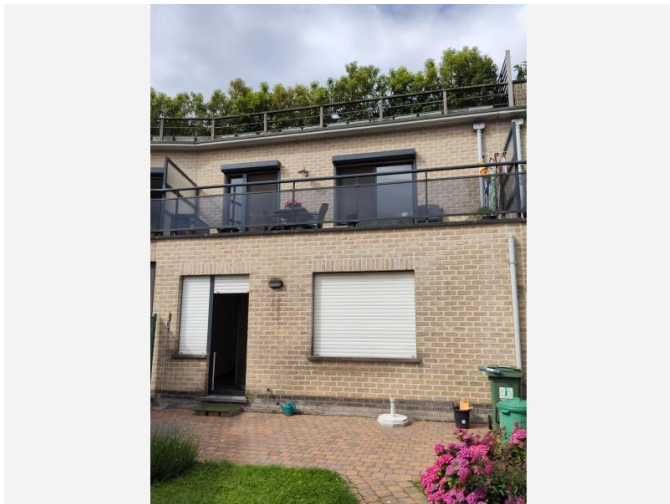
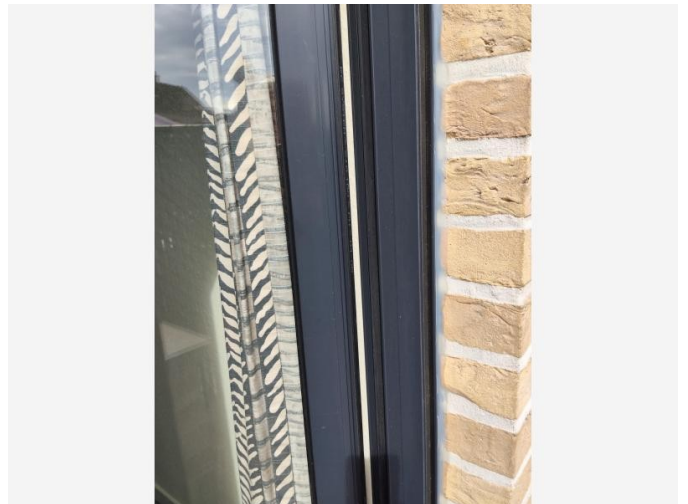
## Fiche 9: Kit niet verdacht (visueel vastgesteld)

| Beschrijving | Notitie | Terug te vinden op plannen |
|---|---|---|
| Fiche 9: Kit niet verdacht (visueel vastgesteld) | De gebruikte siliconen kit is niet asbestverdacht | Plan 1.1: Plan appartement |

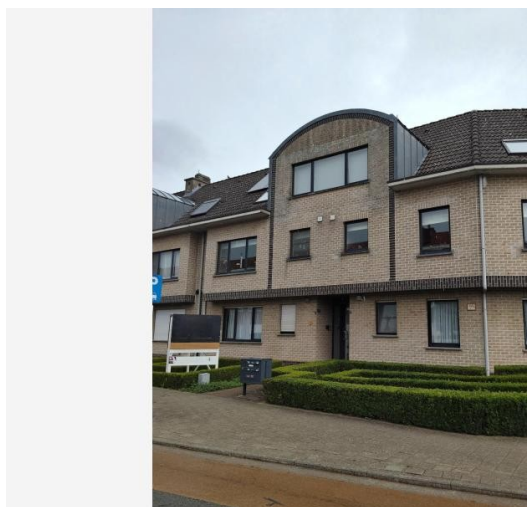
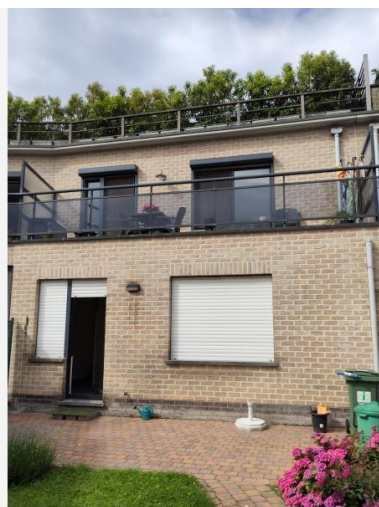
### Fiche 11: dakbedekking (niet aanwezig)

| Beschrijving | Notitie | Terug te vinden op plannen |
|---|---|---|
| Fiche 11: dakbedekking (niet aanwezig) | dakbedekking (niet aanwezig) in het inspectie gebied.(gelijkvloersappartement) | - |

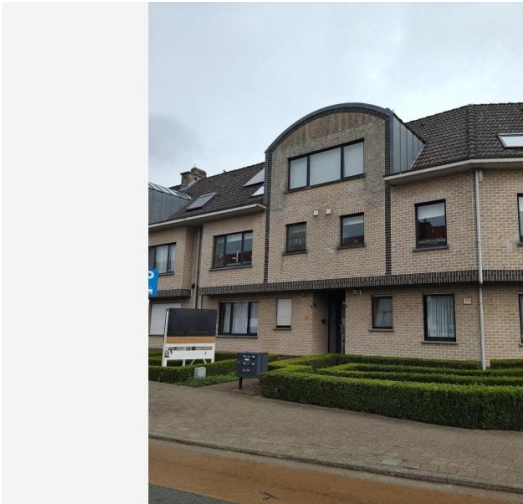
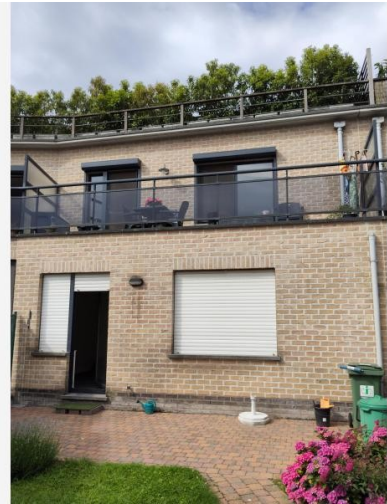
## Fiche 12: onderdak (niet aanwezig)

| Beschrijving | Notitie | Terug te vinden op plannen |
|---|---|---|
| Fiche 12: onderdak (niet aanwezig) | onderdak (niet aanwezig) in het inspectie gebied. | - |

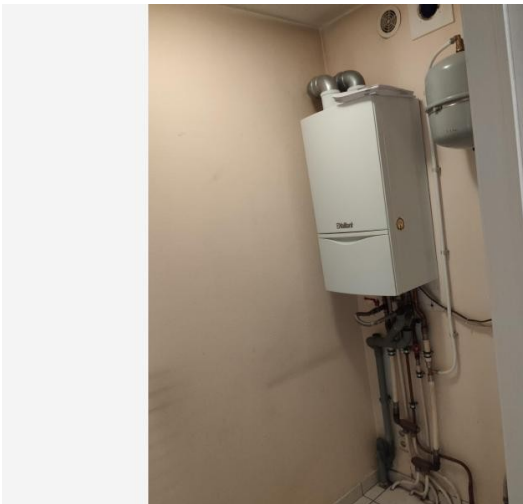
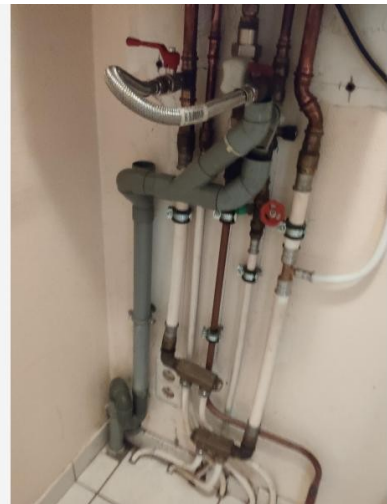
## Fiche 13: leidingisolatie (niet aanwezig)

| Beschrijving | Notitie | Terug te vinden op plannen |
|---|---|---|
| Fiche 13: leidingisolatie (niet aanwezig) | leidingisolatie (niet aanwezig) in het inspectie gebied. | - |
