# Asbestinventarisatetest

Veemarkt 27, 2500 Lier

Attestnummer : 20260607-000061.000

Uitgegeven op : 07.06.2026

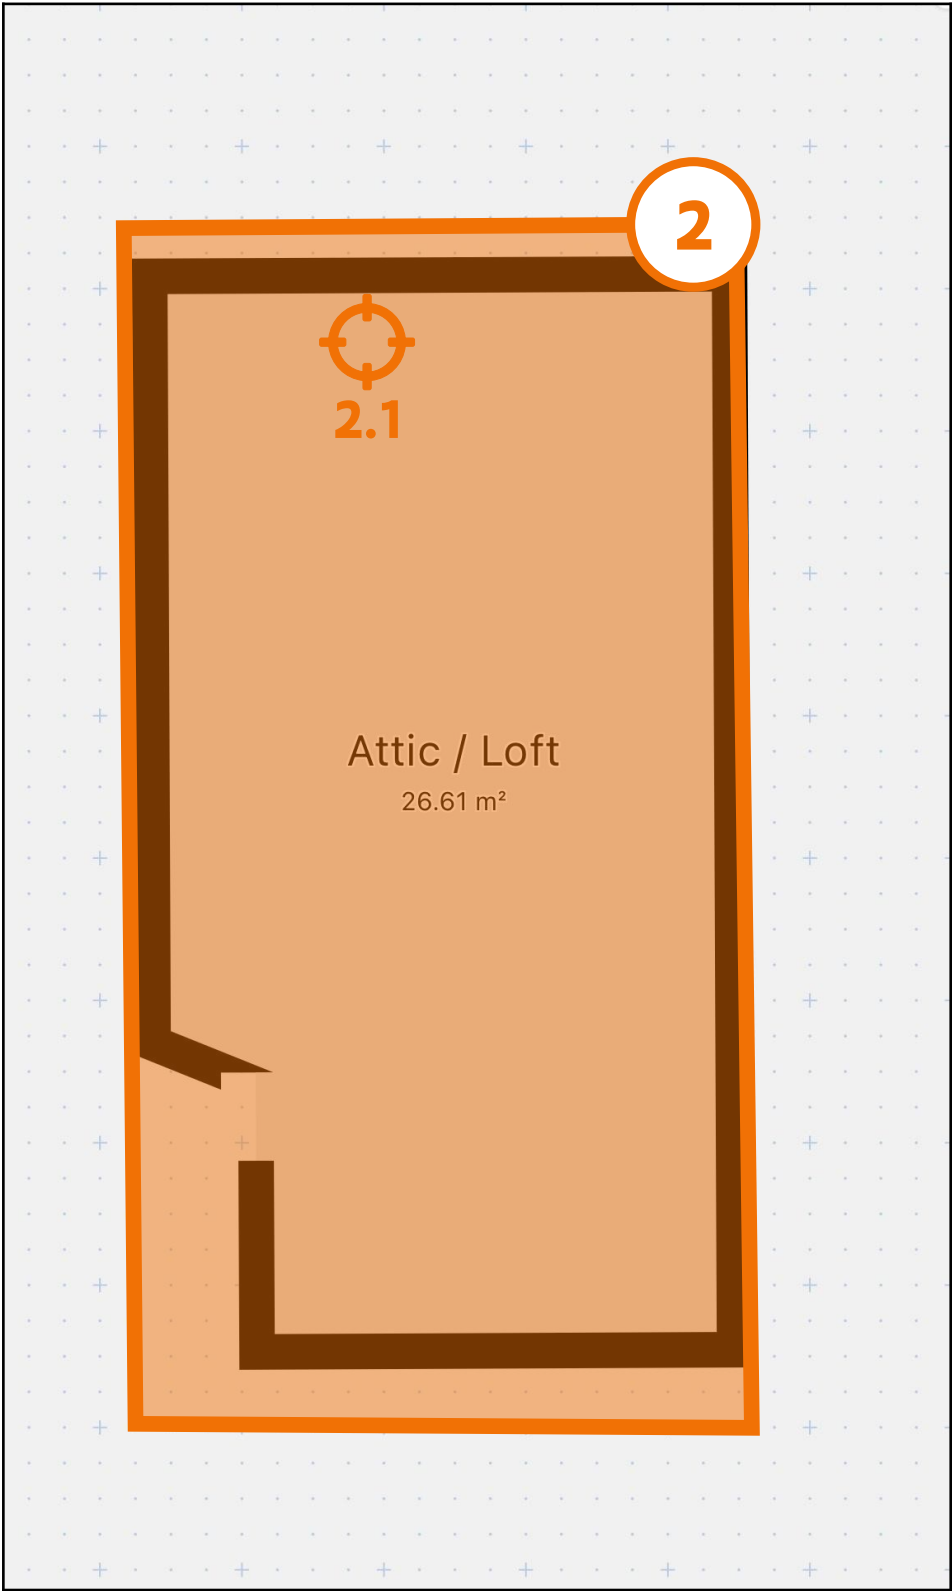
# Plan 1.9: 2e verdieping

| 2. Dakleien | Asbestmateriaal | <a href="#">Verwijderen</a> |
| 2.1 Code: Leien | Puntmonster | - |

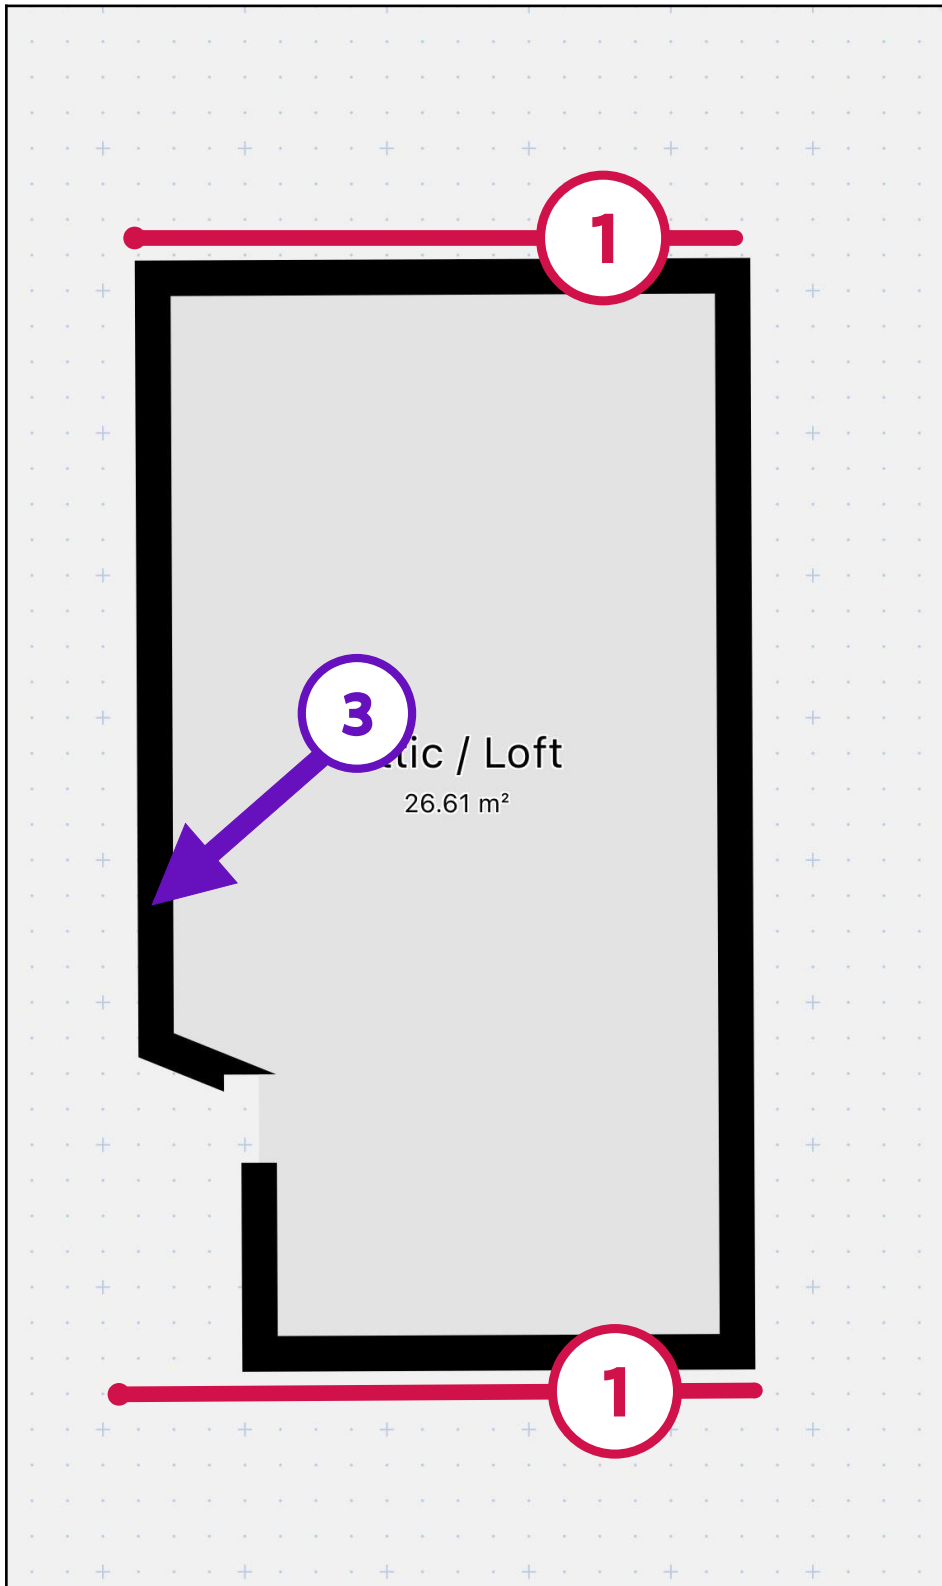
## Plan 1.10: 2e verdieping

| 1. Slib/sediment dakgoot | Asbestmateriaal | Dringend verwijderen |
| 3. Schouw op het dak (beperkingsfiche) | Beperking | - |

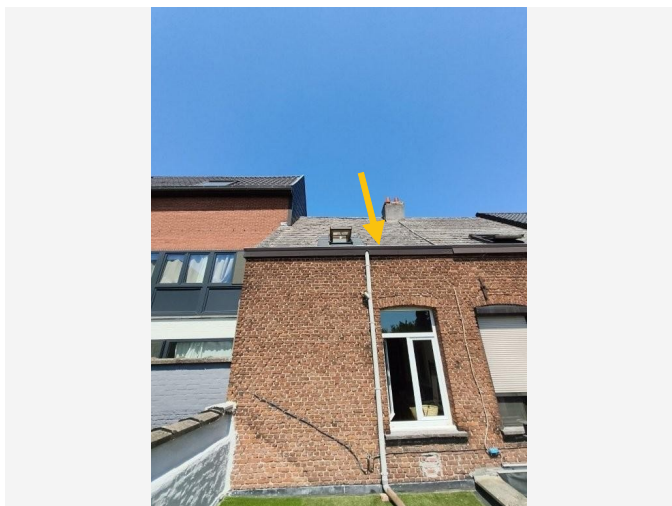
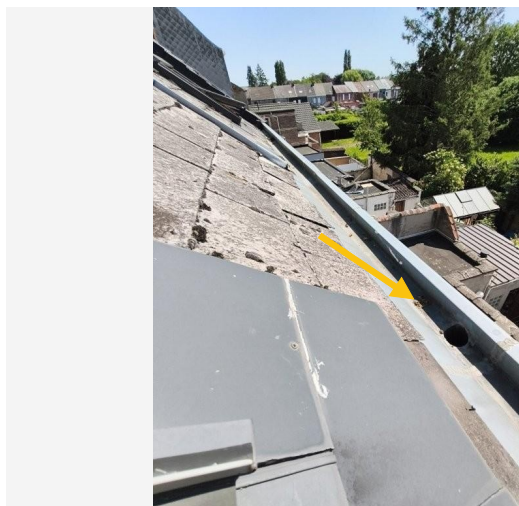
Overzichtsfoto

Detailfoto

Het asbestmateriaal valt onder de mijlpaal van 2040.

**Dringend verwijderen**

| Beschrijving | Slib/sediment dakgoot |
| Type afvalstof | Betreft resten (contaminatie) van verwerking of beschadiging |
| Type resten (contaminatie) | <ul style="list-style-type: none"><li>• Stof, deeltjes &lt; 4 mm, flinters, gruis (los, opliggend)</li></ul> |
| Bron van de resten | Asbesthoudende dakleien. |
| Gebondenheid resten | Niet hecht |
| Hoeveelheid (gewicht - aantal) | <ul style="list-style-type: none"><li>• 1,00 kg - 1 stuk</li></ul> |

- Verwijder het asbestafval.

- Eenvoudige handelingen: mag via doe-het-zelf of door werknemer(s) met opleidingsattest eenvoudige handelingen  
Reinig de dakgoten om asbesthoudend sediment of slib te verwijderen.

Dit kan aanleiding geven tot blootstelling, gebruik standaard dragen van de nodige wegwerp beschermingsmiddelen FFP 3 masker , handschoenen en tyvec CAT III type 5-6

Voor verwijdering het slib extra bevochtigen of fixeren om stof te voorkomen , niet breken om stof te beperken .

Schep het mos in dubbel plastic zak , sluit dit luchtdicht af , en breng dit naar een erkend verwerker . Slib behoort tot niet hechtgebonden afval.

Reinig de dakgoot en het gebruikt materiaal met overvloedig water.

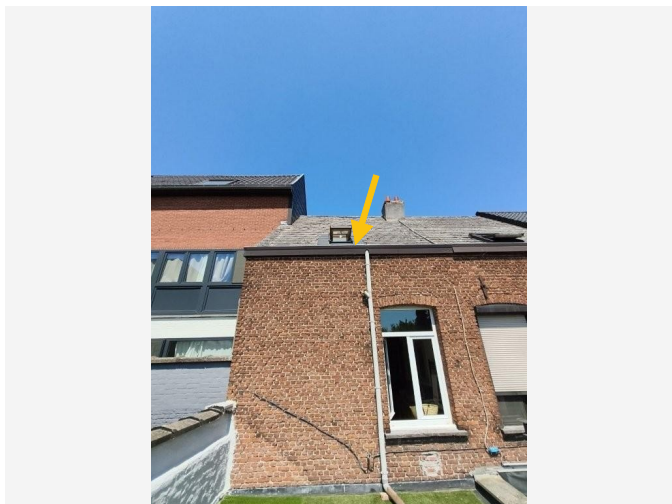
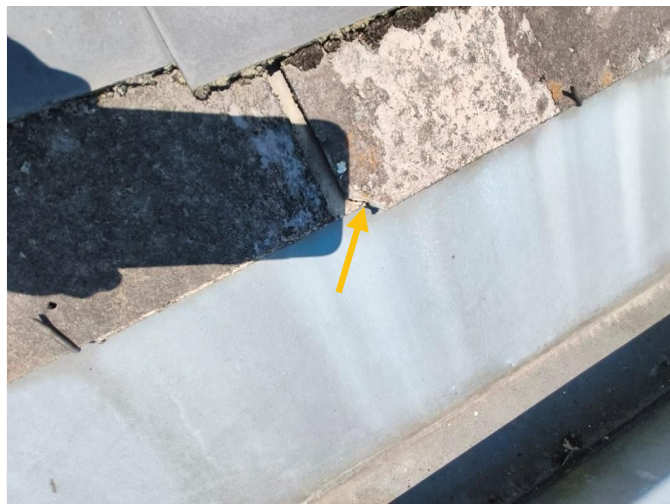
Overzichtsfoto

Detailfoto

Het asbestmateriaal valt onder de mijlpaal van 2034.

Verwijderen

| Eindbeoordeling materiaalrisico | Verhoogd materiaalrisico en/of verhoogde kans op vezelvrijgave |

| Gebondenheid | Categorie 1: hechtgebonden in oorsprong |
| Asbestsoort (vezeltype) | Amfibool aanwezig, uitgezonderd crocidoliet |
| Asbestconcentratie | Laag (< 50%) |
| Afschermingsgraad van het gehele materiaal | Geheel of deels vrij aan de buitenlucht, maar geen contact met binnenlucht |
| Toestand van het materiaal | Matig beschadigd, matig verweerd |

| # | Type | Referentie | Resultaat |
|---|---|---|---|
| 2.1 | Puntmonster | Leien | Amosiet, Chrysotiel |

| Beschrijving | Dakleien |
| Hoeveelheid (oppervlakte - aantal) | <ul style="list-style-type: none"><li>• 60,00 m<sup>2</sup> - 1 stuk</li></ul> |

- Verwijder dit asbestmateriaal zo snel mogelijk. Volg de toestand goed op.
- Hemelwater dat afspoelt van asbestcement daken of gevels kan asbestdeeltjes bevatten. Gebruik het enkel voor gesloten circuits (bv. spoelen toiletten). Reinig na het vervangen van het dak of de gevel de dakgoten en regenwaterput of -ton om asbesthoudend sediment of slib te verwijderen

- Eenvoudige handelingen: mag via doe-het-zelf of door werknemer(s) met opleidingsattest eenvoudige handelingen  
EH via doe-het zelf Standaard dragen van de nodige wegwerp beschermingsmiddelen FFP 3 masker , handschoenen en tyvec CAT III type 5-6 , afwasbaar schoeisel Indien mogelijk de ondervloer afdekken , leien voorzichtig verwijderen, extra fixeren, niet breken , niet gooien, onmiddellijk verpakken of voorzichtig in container met asbest bag plaatsen. Voldoende benevelen/bevochtigen tijdens de duur van de werken. Gebruik geen storkokers. Voor hechtgebonden toepassingen: Bij verwijdering door doe-het-zelf moet men dit afval dubbel en luchtdicht verpakt aandienen bij het gemeentelijk recyclagepark. Men raadpleegt best op voorhand de voorwaarden van het recyclagepark. Indien leien in slechte staat zijn en kans bestaat op breken : Eenvoudige handeling opgeleid personeel , alle werknemer(s) moeten wel beschikken over een opleidingsattest eenvoudige handelingen 8u Zie ook link Zie <https://ovam.vlaanderen.be/wie-mag-wat->

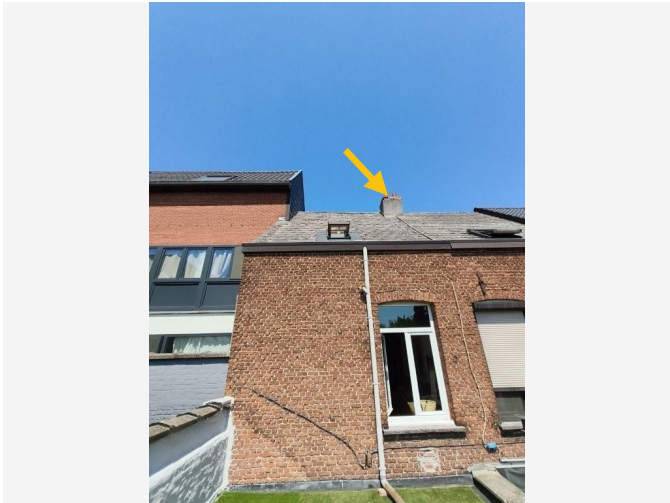
*Situeringsfoto*

**Reden:** Het te onderzoeken materiaal situeert zich hoger dan 3,50 m te rekenen vanaf een veilige ondergrond

**Uitleg van de asbestdeskundige:** Bij werken (dak of reiniging schouw) kan een stelling geplaatst worden , het is niet duidelijk of er asbestverdachte materialen aanwezig zijn in/rond de schouw.

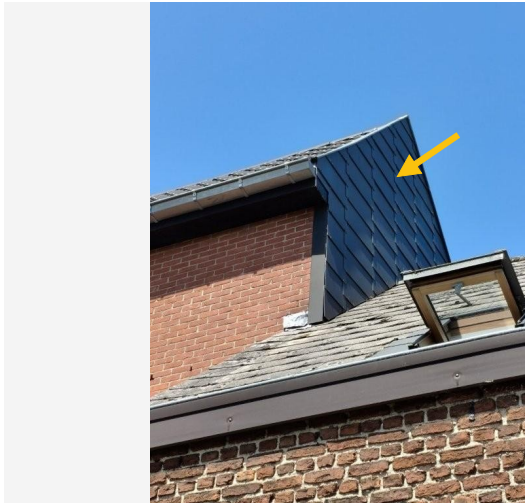
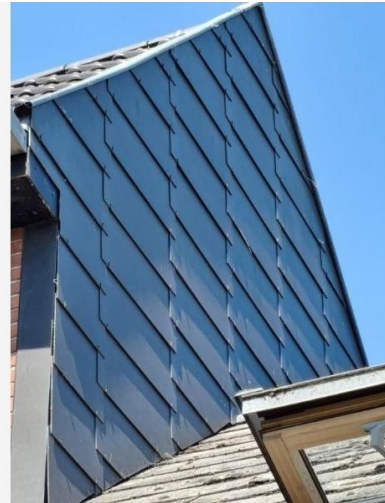
De leien zijn mogelijk asbesthoudend.

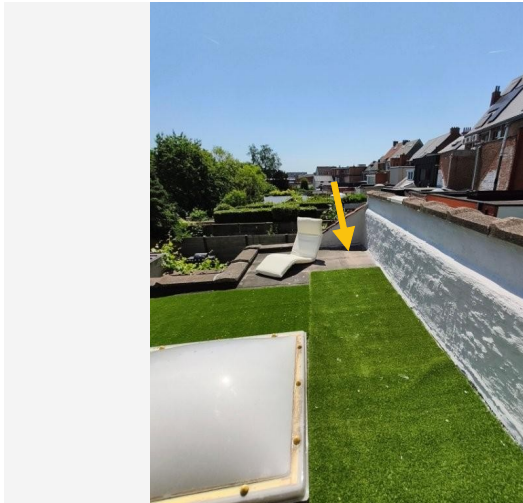
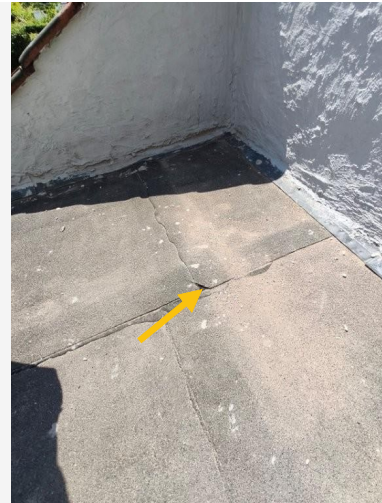
## Fiche 5: Roofing (met staalname)

Geen asbest

| # | Type | Referentie | Resultaat |
|---|---|---|---|
| 5.1 | Puntmonster | Roofing | Geen asbest |

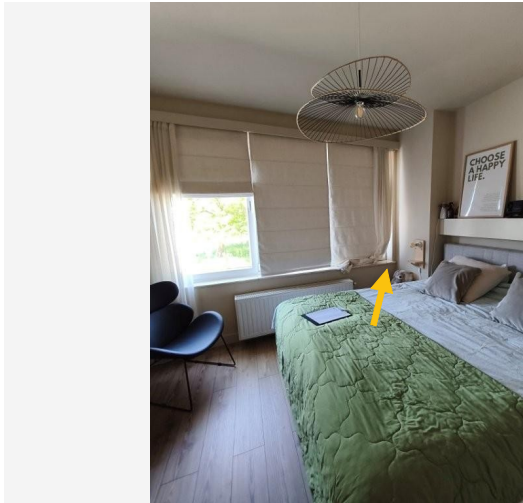
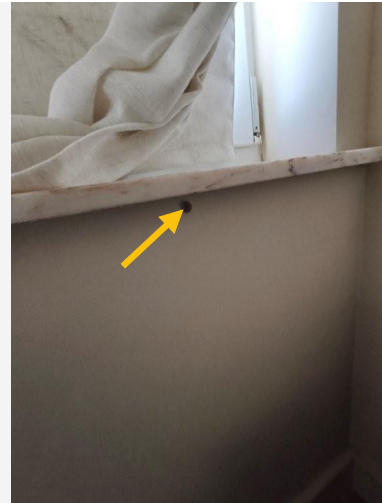
## Fiche 6: Muurpleister

Geen asbest

| # | Type | Referentie | Resultaat |
|---|---|---|---|
| 6.1 | Mengmonster | PW | Geen asbest |

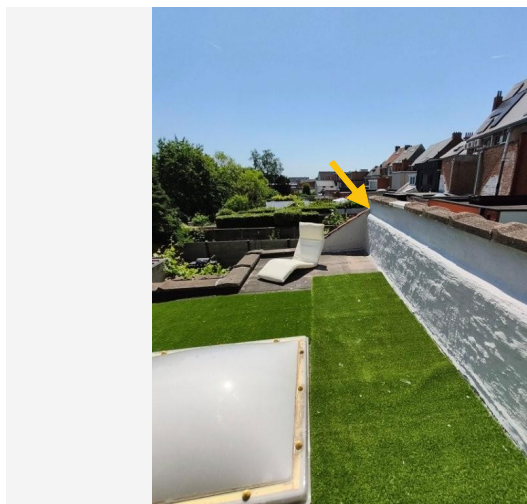
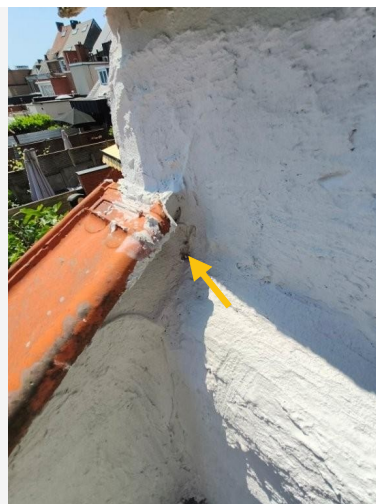
## Fiche 7: Crepi

Geen asbest

| # | Type | Referentie | Resultaat |
|---|---|---|---|
| 7.1 | Mengmonster | Crepi | Geen asbest |

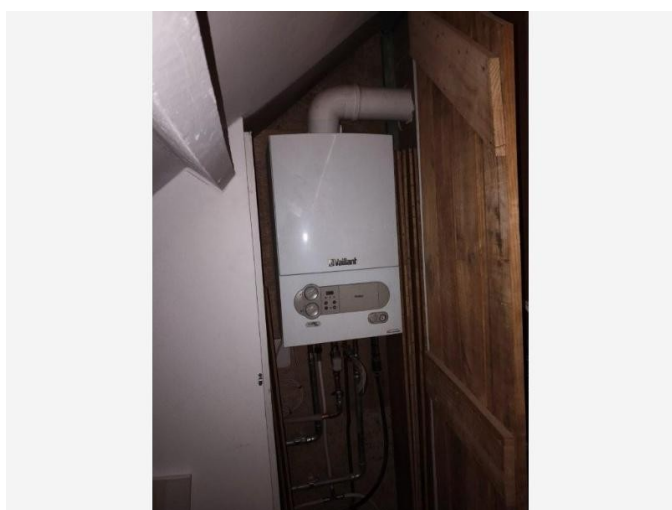
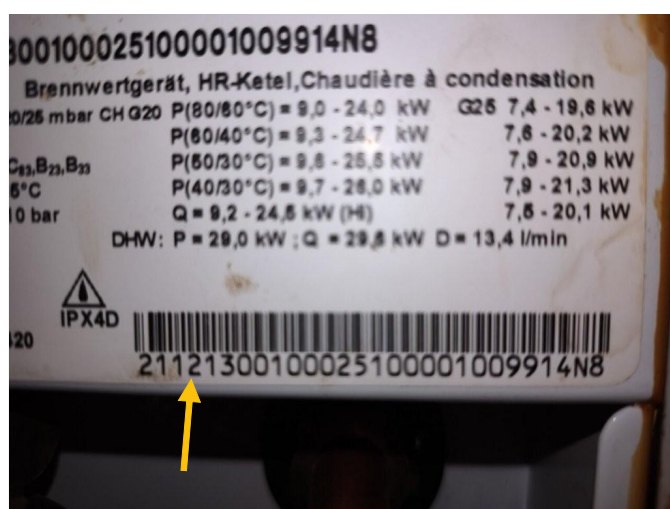
### Fiche 8: CV Ketel niet verdacht

| Beschrijving | Notitie | Terug te vinden op plannen |
|---|---|---|
| Fiche 8: CV Ketel niet verdacht | De CV ketel werd gecontroleerd( bwj 2012 ) en is niet asbest verdacht geen risico bouwjaar. | Plan 1.8: 2e verdieping |

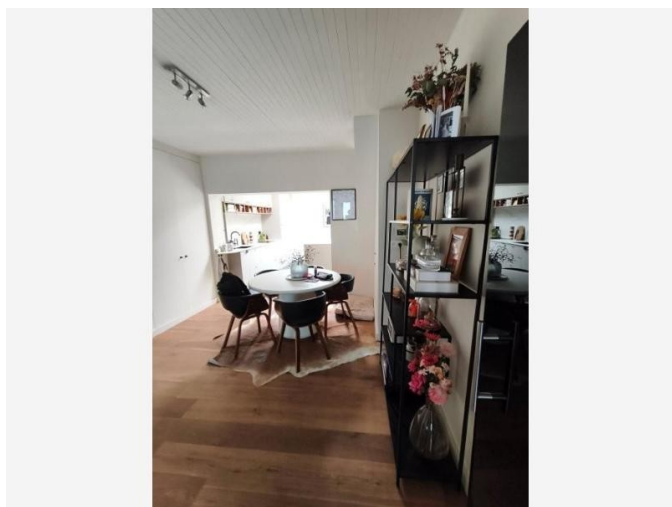
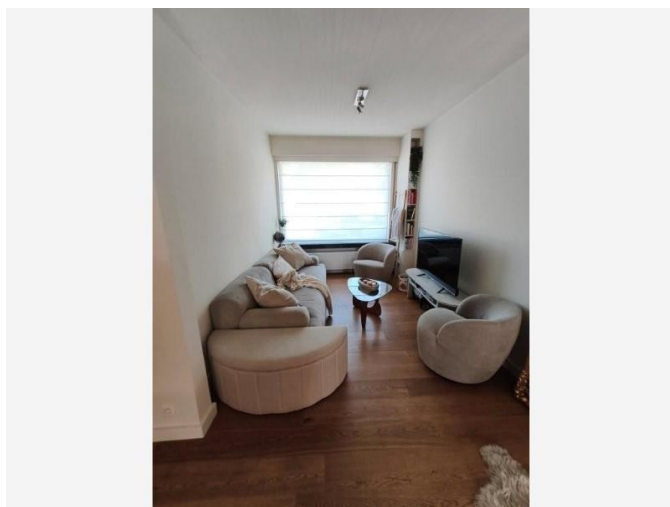
## Fiche 11: pleisterwerk op plafond

| Beschrijving | Notitie | Terug te vinden op plannen |
|---|---|---|
| Fiche 11: pleisterwerk op plafond | pleisterwerk op plafonds is niet aanwezig in het inspectie gebied. | - |
