# Asbestinventarisatetest

Winkelstap 55, 2900 Schoten

Attestnummer : 20260909-000029.000

# Zone 1: Woning

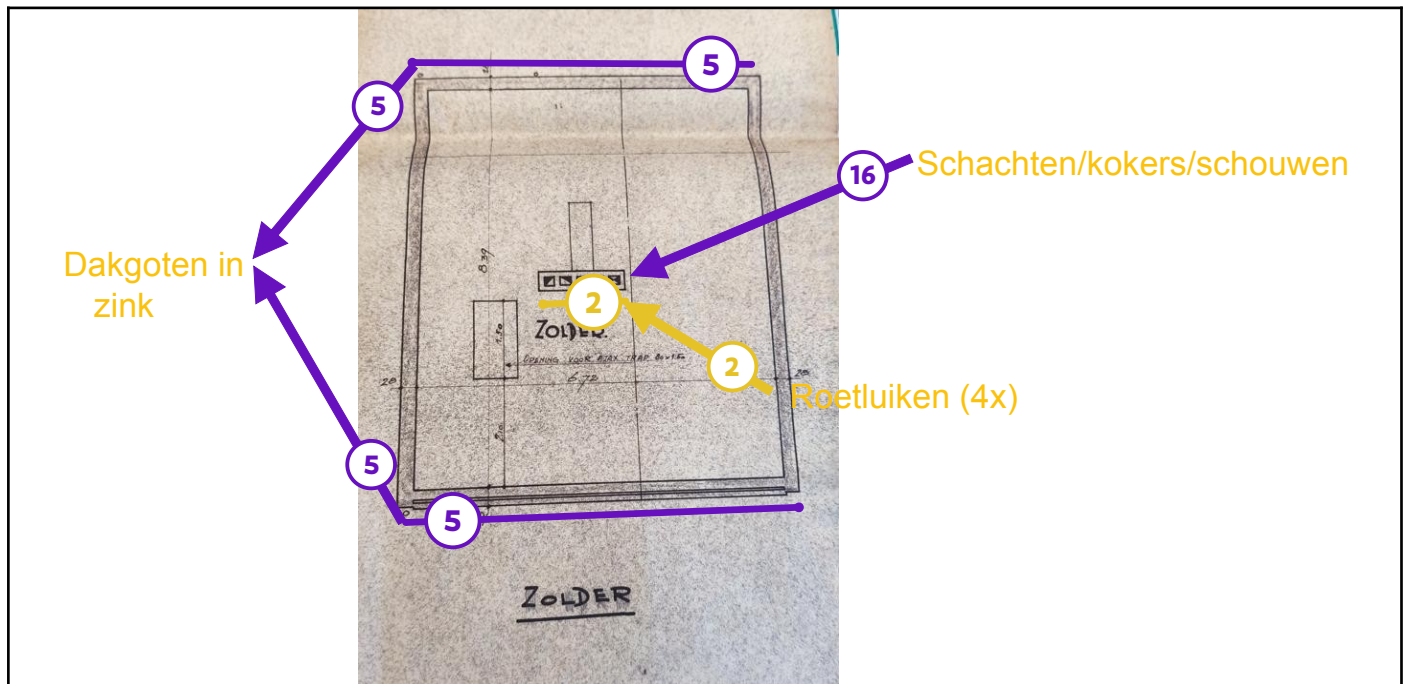
## Plan 1.9: Grondplan zolder

| Beschrijving | Type | Actie |
|---|---|---|
| 2. Roetluiken zolder. | Asbestmateriaal | Zorgvuldig beheren |

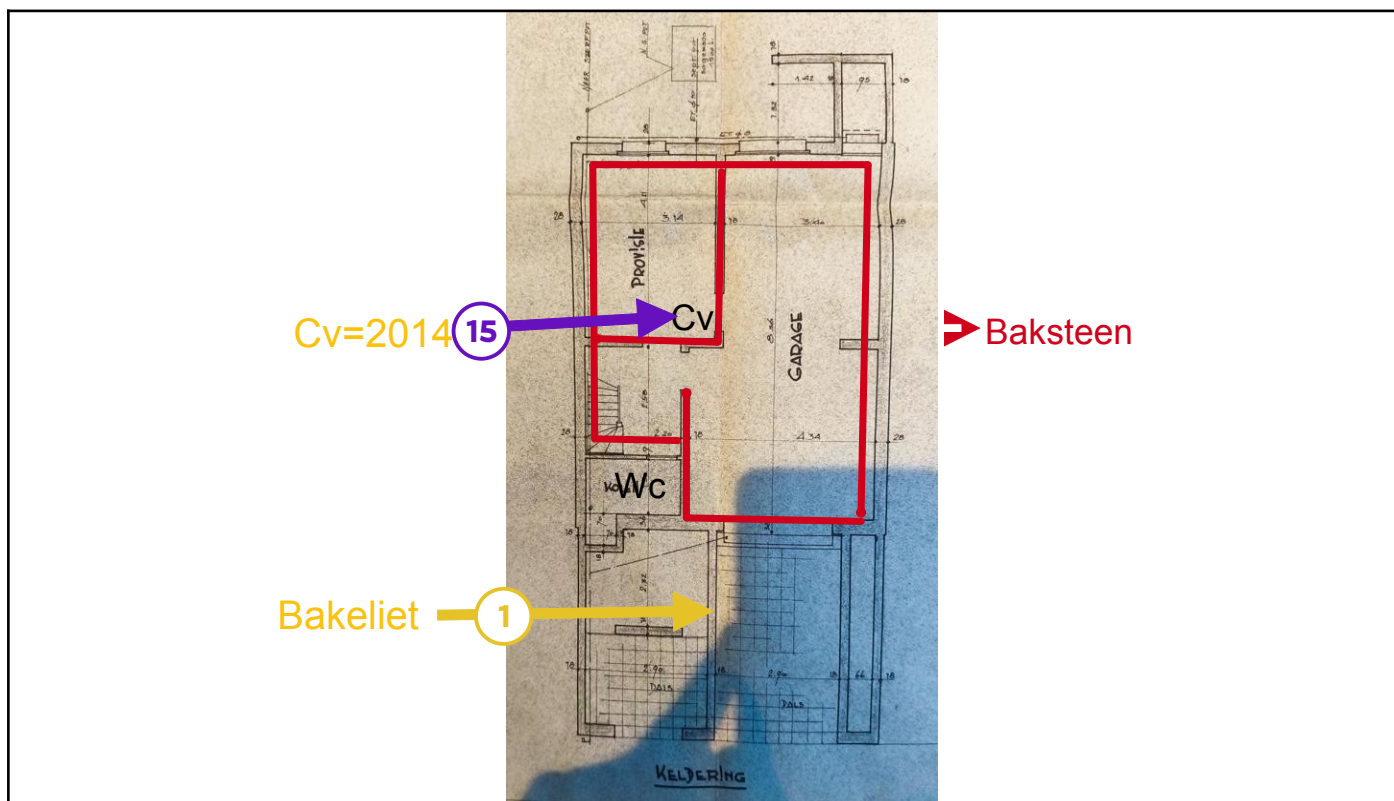
## Plan 1.12: Grondplan -1

| Beschrijving | Type | Actie |
|---|---|---|
| 1. Bakeliet toep.(relais telecom). | Asbestmateriaal | Zorgvuldig beheren |

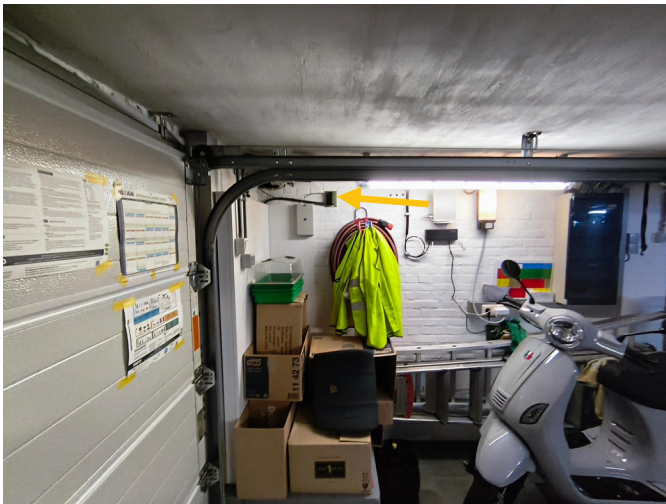
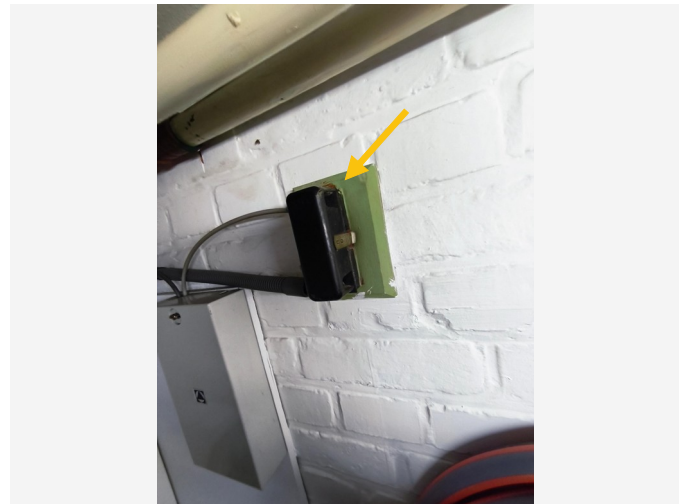
Het asbestmateriaal valt onder de mijlpaal van 2040.

Zorgvuldig beheren

| Eindbeoordeling materiaalisico | Laag materiaalisico en/of verlaagde kans op vezelvrijgave |

| Asbestsoort (vezeltype) | Crocidoliet aanwezig |

| Beschrijving | Bakeliet toep.(relais telecom). |
| Opmerking | <p>Betreft toepassing telecombedrijf.</p> <p>Het is moeilijk te bepalen of de bakeliettoepassingen in de woning ook effectief asbesthoudend zijn (het kan ook gaan om de asbestvrije variant).</p> <p>Er werd geen monster genomen oww beschadiging aan een elektrisch gerelateerde toepassing, extra controle bij verwijdering van het verdacht materiaal.</p> |

- Zorg voor een veilig beheer. Vermijd het beschadigen van het asbestmateriaal. Controleer de toestand jaarlijks op wijzigingen.
- Voer bijkomende staalname(s) uit.

- Eenvoudige handelingen: mag via doe-het-zelf of door werknemer(s) met opleidingsattest eenvoudige handelingen  
Schakelaars, stopcontacten en andere gelijkaardige toepassingen kunnen eenvoudig losgeschroefd worden --> EH doe-het-zelf. Afgesloten of verzegelde kast --> EH opgeleid techniek personeel 8u basisopleiding asbest. Voor elektrische infrastructuur en uitrusting dient u vooraleer men deze toepassing gaat bevochtigen de elektriciteit af te sluiten (zoniet elektrocutie-/brandgevaar). standaard dragen van de nodige wegwerp beschermingsmiddelen FFP 3 masker , handschoenen en tyvec CAT III type 5-6 , afspoelbaar schoeisel Losschroeven en dubbel verpakken in plastic , sluit luchtdicht af en breng dit als hechtgebonden afval naar een plaatselijk containerpark. Voor hechtgebonden toepassingen: Bij verwijdering door doe-het-zelf moet men dit afval dubbel en luchtdicht verpakt afdienen bij het gemeentelijk recyclagepark. Men raadpleegt best op voorhand de voorwaarden van het recyclagepark.

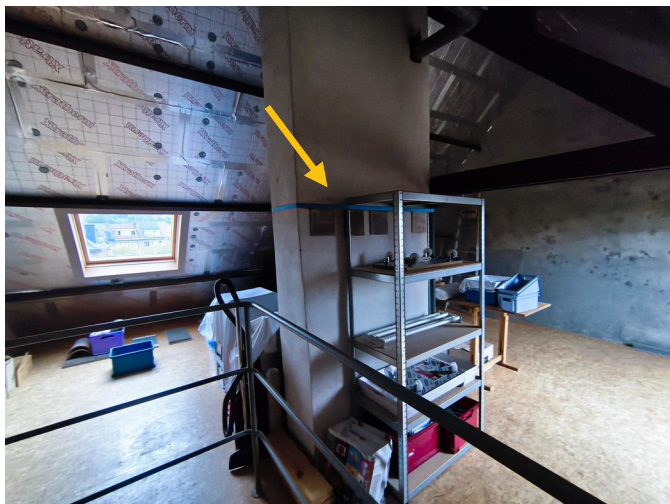
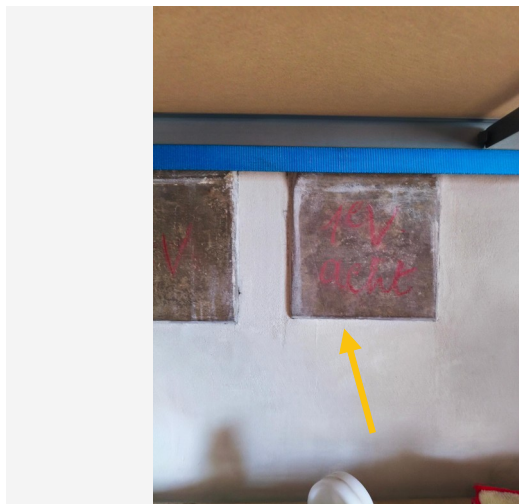
Het asbestmateriaal valt onder de mijlpaal van 2040.

Zorgvuldig beheren

| Eindbeoordeling materiaalisico | Laag materiaalisico en/of verlaagde kans op vezelvrijgave |

| Asbestsoort (vezeltype) | Crocidoliet aanwezig |

| Beschrijving | Roetluiken zolder. |
| Asbestmateriaal | Brandwerende afsluiting (prefab geheel) - Luik |

- Zorg voor een veilig beheer. Vermijd het beschadigen van het asbestmateriaal. Controleer de toestand jaarlijks op wijzigingen.
- Voer bijkomende staalname(s) uit.

- Eenvoudige handelingen: mag via doe-het-zelf of door werknemer(s) met opleidingsattest eenvoudige handelingen  
Het roetluikje kan voorzichtig uitgeschoven of losgebeiteld worden , extra bevochtigen om stof te voorkomen

Verpakken in dubbel plastic folie , luchtdicht afsluiten en afvoeren naar het containerpark als hechtgebonden asbestafval.

Roetluik opening (houder - kader) Standaard dragen van de nodige wegwerp beschermingsmiddelen FFP 3 masker , handschoenen en tyvec CAT III type 5-6 , afwasbaar schoeisel Extra bevochtigen van de

roetluikkader , beitel rondom , boven en onder voorzichtig los zonder de kader te breken , verpakken in dubbel plastic folie , luchtdicht afsluiten en afvoeren als hechtgebonden afval.

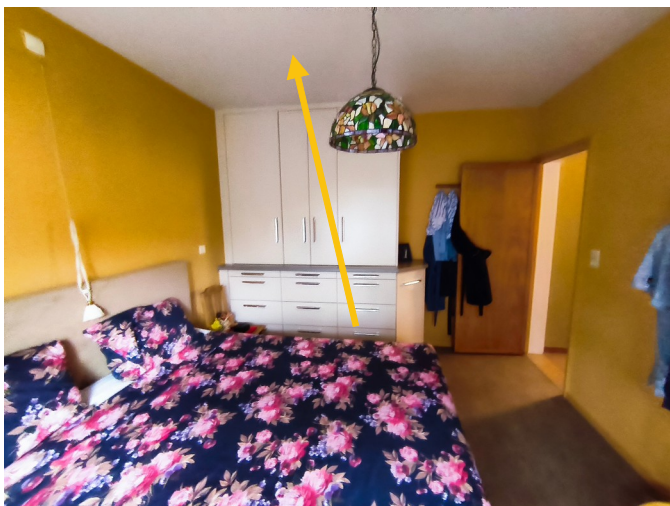
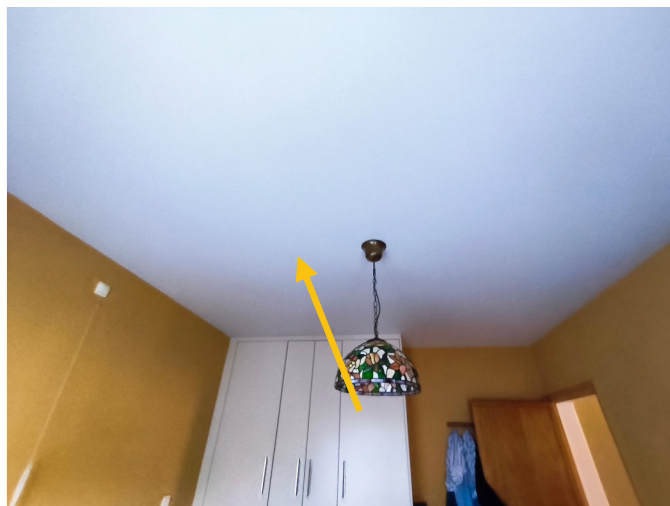
Plafonds zijn afgewerkt met valse plafonds in plaatmateriaal. Het is niet duidelijk of er pleisterwerk of ander verdacht asbestmateriaal aanwezig is achter / op deze valse plafonds, het is aangewezen om bijkomend onderzoek uit te voeren bij werken. Zonder destructieve handeling is het niet mogelijk om na te gaan of er asbesthoudende materialen aanwezig zijn achter de plafond afwerking. Als bij sloop of renovatie blijkt dat er achter deze plafonds nog pleisterwerk of asbest verdachte toepassingen aanwezig zijn, moet dit bemonsterd worden.

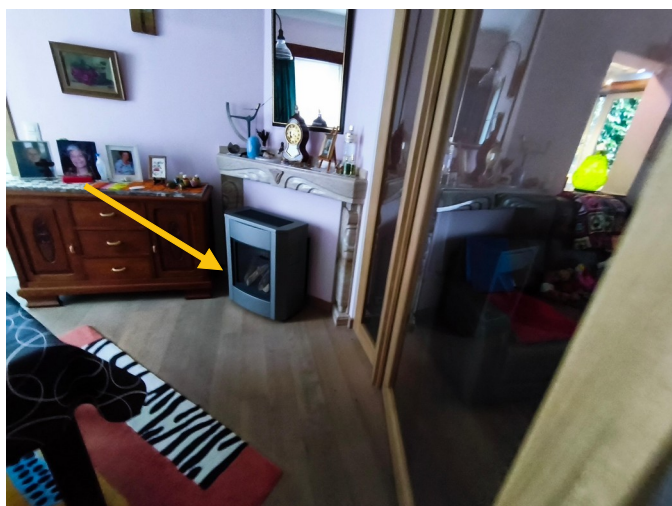
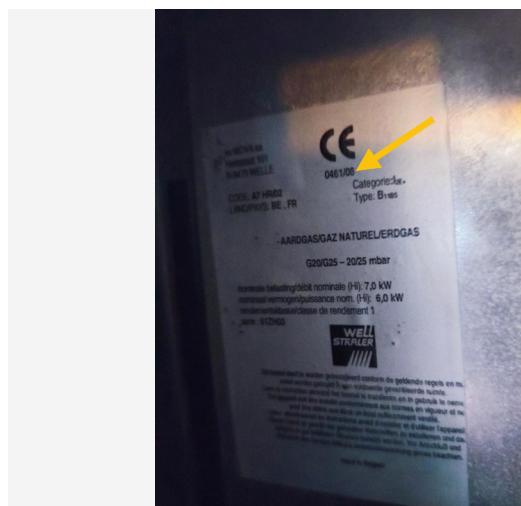
De koord werd visueel herkend als een synthetische koord en is niet asbesthoudend, bouwjaar haard 2006.

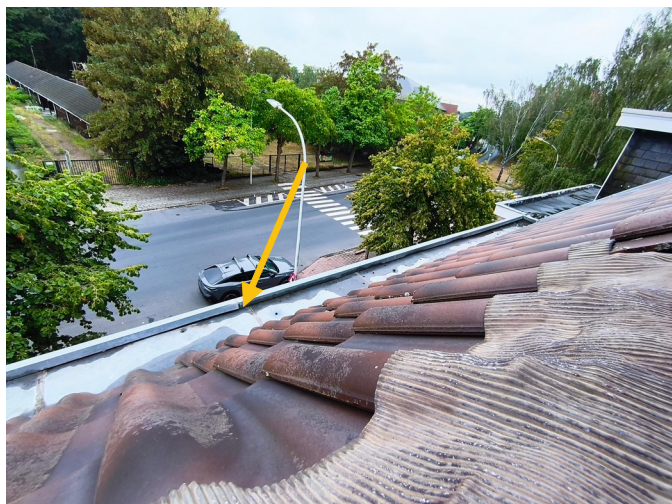
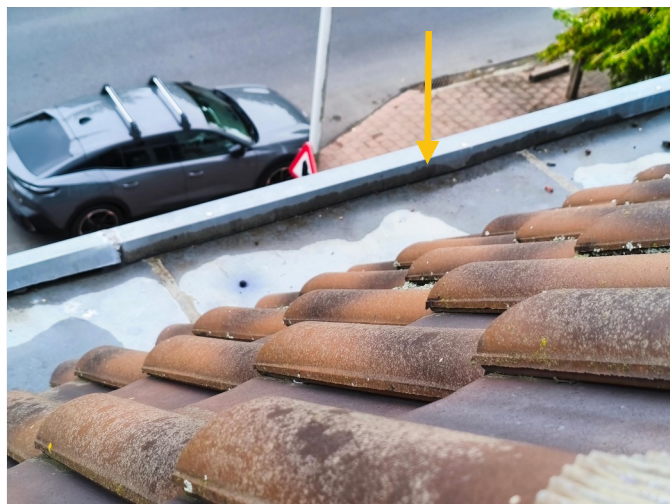
## Fiche 5: Dakgoten in zink.

De dakgoot werd gecontroleerd, het materiaal is niet asbest-verdacht

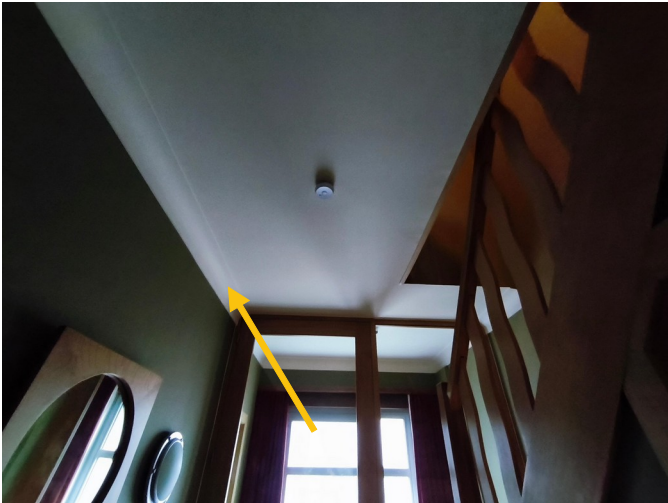
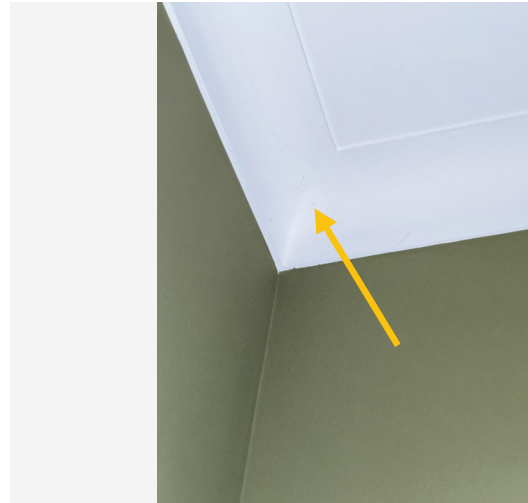
Prefabsierlijsten in gipskarton, niet verdacht.

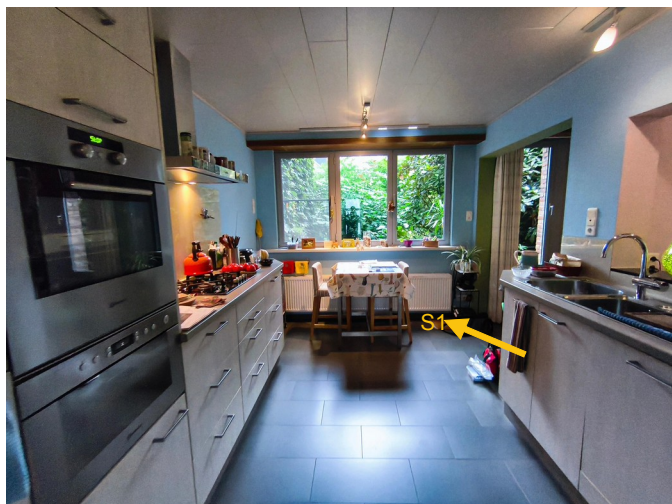
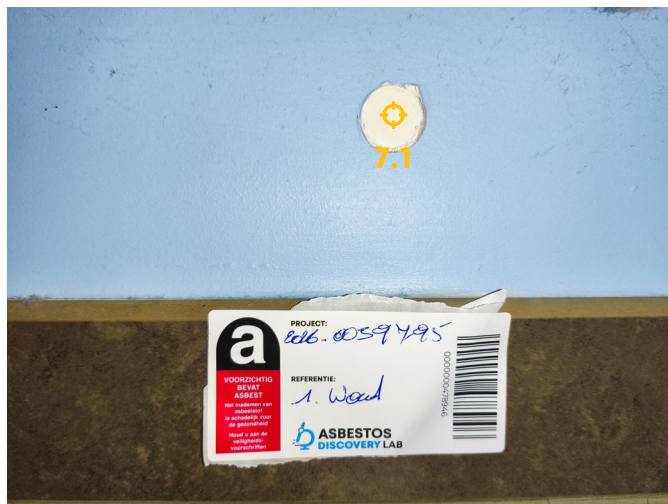
## Fiche 7: Pleisterwerk wanden.

Geen asbest

| # | Type | Referentie | Resultaat |
|---|---|---|---|
| 7.1 | Mengmonster | 1 | Geen asbest |

| Opmerking | <p>Volgens het inspectieprotocol is een monstername van het pleisterwerk verplicht om dit te identificeren als niet-asbesthoudend.</p> <p>Locatie staalnames: individuele ruimte: naaikamer / natte ruimte: keuken/ stookplaats: nvt (niet bepleisterd op -1) / traphal: hal gvl.</p> <p>De vermelde oppervlaktes en volumes betreffen een beredeneerde schatting. Er worden geen rechten verleend aan deze oppervlaktes/volumes. De dikte is een schatting die voorkomt uit de monsterplaatsen en is daarom niet altijd representatief.</p> |

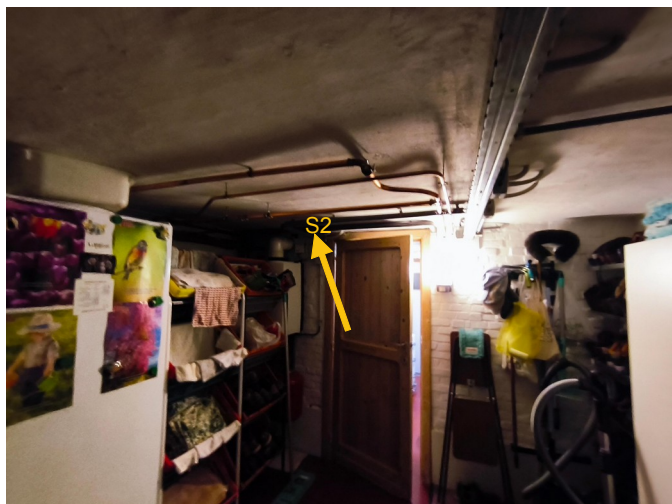
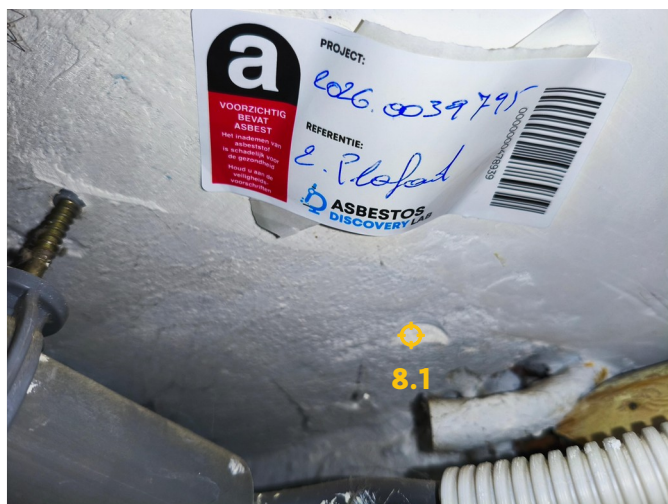
## Fiche 8: Pleisterwerk plafonds.

Geen asbest

| # | Type | Referentie | Resultaat |
|---|---|---|---|
| 8.1 | Mengmonster | 2 | Geen asbest |

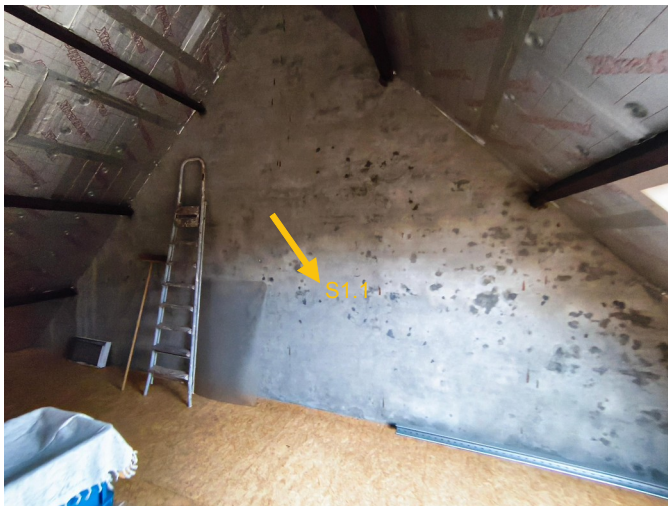
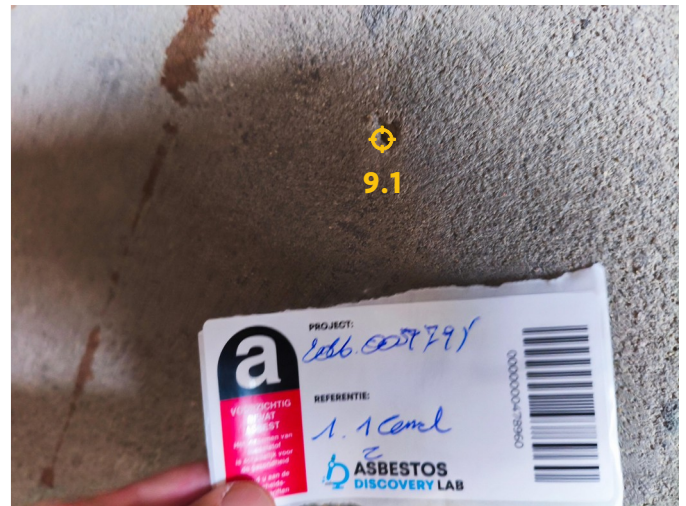
## Fiche 9: Cementering zolder.

Geen asbest

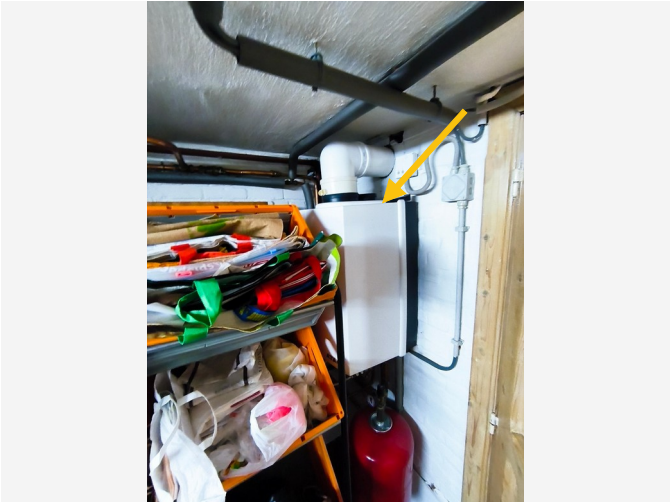
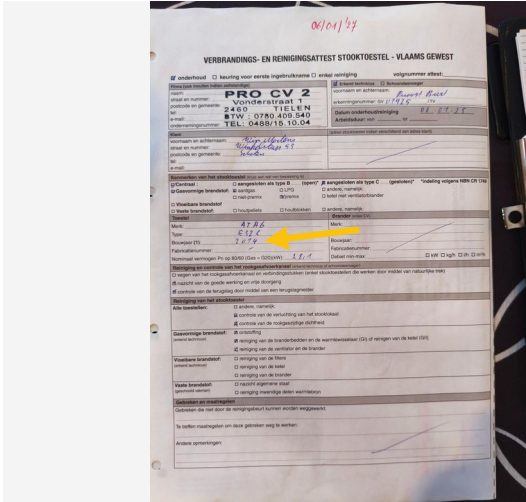
| Beschrijving | Notitie | Terug te vinden op plannen |
|---|---|---|
| Fiche 15: CV-installatie. | De CV ketel werd gecontroleerd( bwj 2014 ) en is niet asbest verdacht geen risico bouwjaar. | Plan 1.12: Grondplan -1 |

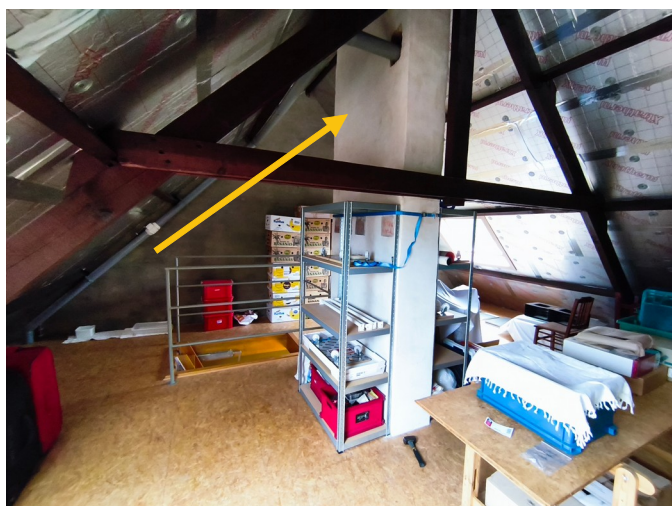
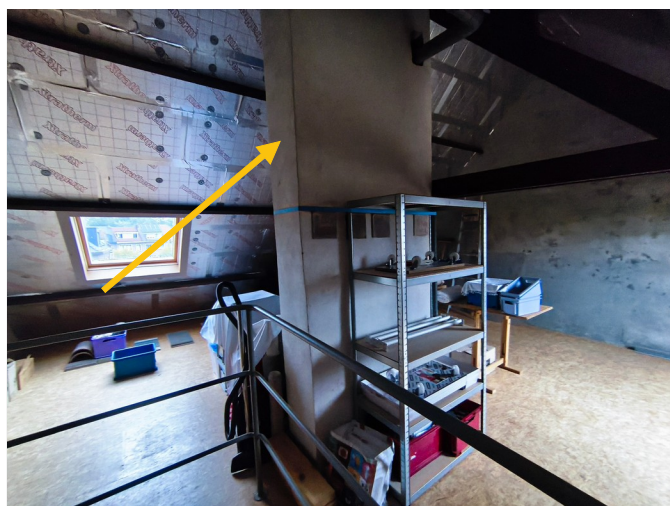
### Fiche 16: Schachten/kokers/schouwen.

| Beschrijving | Notitie | Terug te vinden op plannen |
|---|---|---|
| Fiche 16:<br>Schachten/kokers/schouwen. | Geen weet van gebruikte materialen in en rond schachten/kokers/schouwen; Extra controle bij renovatie/sloop aan te raden. | Plan 1.3: Grondplan gvl<br>Plan 1.7: Grondplan 1ste<br>Plan 1.9: Grondplan zolder<br>Plan 1.15: Doorsnede |
