# Asbestinventarisatetest

Veenlaan 18, 2960 Brecht

Attestnummer : 20241218-000393.000

Uitgegeven op : 18.12.2024

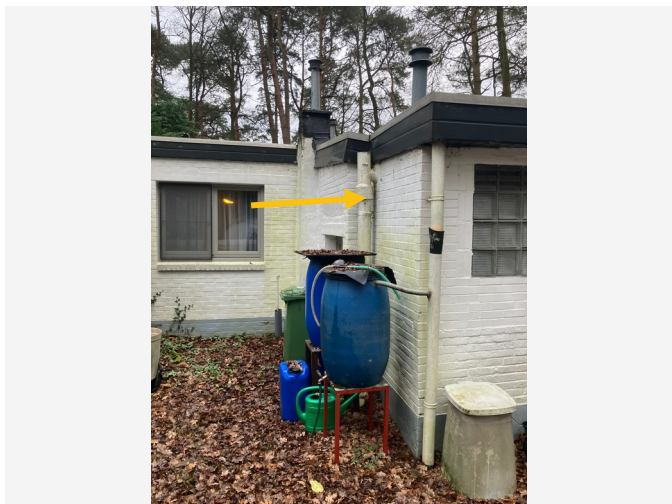
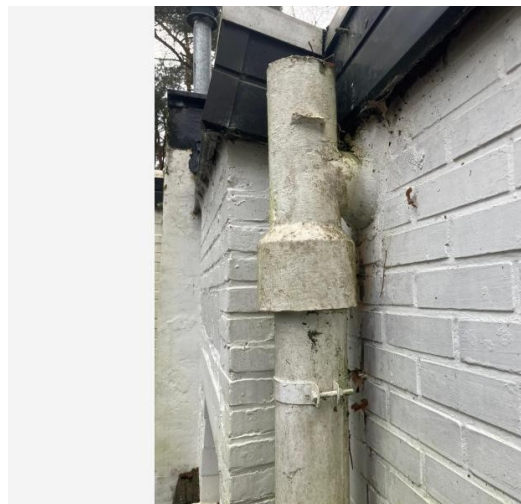
## Conclusie

Het asbestmateriaal valt onder de mijlpaal van 2040.

| Eindbeoordeling materiaalrisico | Verhoogd materiaalrisico en/of verhoogde kans op vezelvrijgave |

| Gebondenheid | Categorie 1: hechtgebonden in oorsprong |
| Asbestsoort (vezeltype) | Crocidoliet aanwezig |
| Asbestconcentratie | Laag (< 50%) |
| Afschermingsgraad van het gehele materiaal | Geheel of deels vrij aan de buitenlucht |
| Toestand van het materiaal | Matig beschadigd, matig verweerd |

| Beschrijving | Asbestcementkoker |

Verwijderen

- Zorg voor een veilig beheer. Vermijd het beschadigen van het asbestmateriaal. Controleer de toestand jaarlijks op wijzigingen.

- Eenvoudige handelingen: mag via doe-het-zelf of door werknemer(s) met opleidingsattest eenvoudige handelingen  
Indien het materiaal makkelijk kan worden verwijderd zonder dit te beschadigen mag deze toepassing worden verwijderd via deze methode. Bijkomende info (oa voorzorgsmaatregelen) kan je terugvinden achteraan in dit attest onder de rubriek toelichting.
- Hermetische zone (erkend asbestverwijderaar)  
Indien het materiaal niet makkelijk kan worden verwijderd zonder deze te beschadigen wordt aanbevolen om deze toepassing te laten verwijderen via deze methode. Bijkomende info (oa voorzorgsmaatregelen) kan je terugvinden achteraan in dit attest onder de rubriek toelichting.

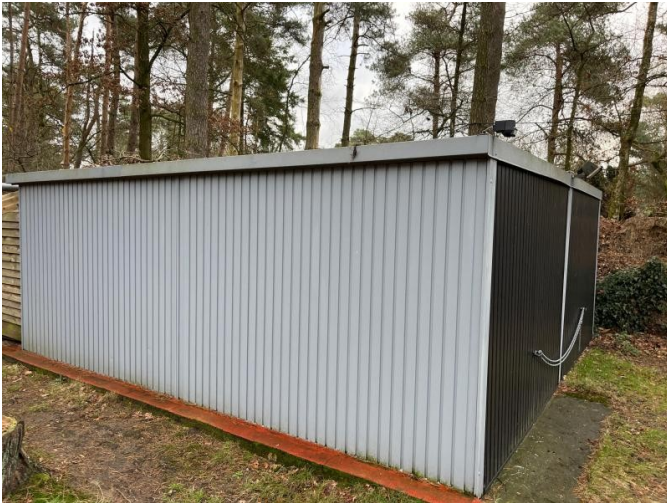
*Situeringsfoto*

**Reden:** Slotvaste toegangspoort, -deur of -luik

**Uitleg van de asbestdeskundige:** Geen beschikbare sleutel aanwezig ter intern nazicht van de garages. Buitenconstructie bestaat uit geen verdachte materialen.

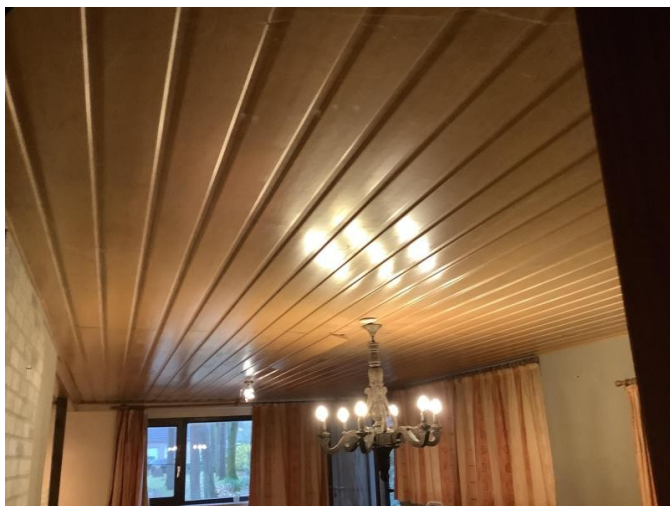
Het plafond bestaat uit hout/PVC. Zonder destructie is het niet mogelijk om na te gaan of er asbestverdachte materialen aanwezig zijn achter de Plafondafwerking.

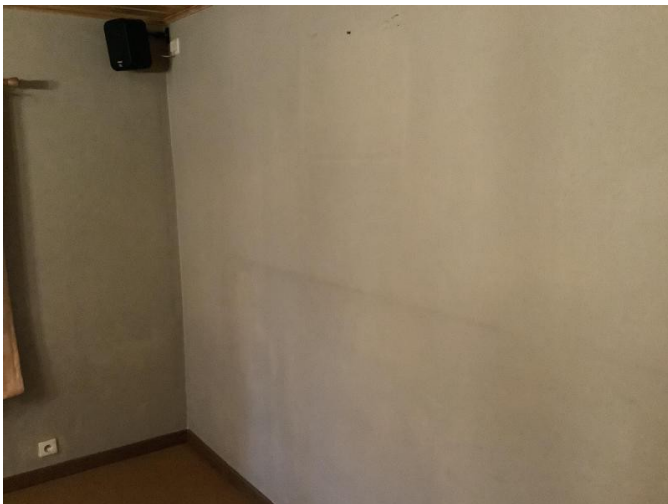
De voorzetwand bestaat uit niet-asbestverdachte gipskartonplaten. Zonder destructie is het niet mogelijk om na te gaan of er asbestverdachte materialen aanwezig zijn achter de gipskartonplaten.

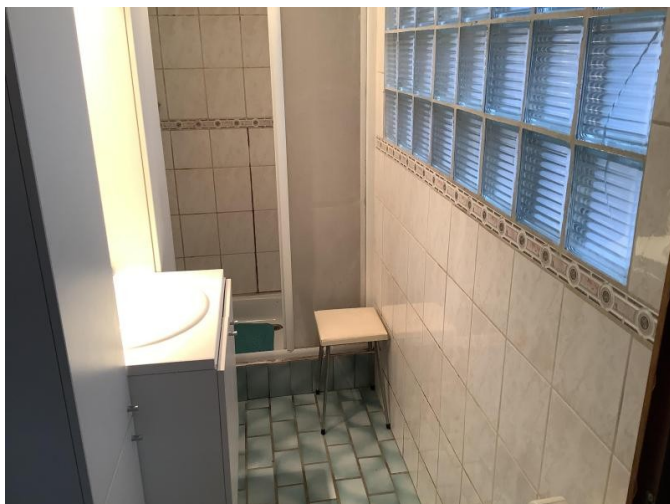
Op moment van de inspectie kon niet worden nagegaan of de tegellijm achter de muurtegels/plinten asbestverdacht is. Bij renovatie of verwijdering van de tegels dient het materiaal te worden geanalyseerd voor de werken van start gaan.

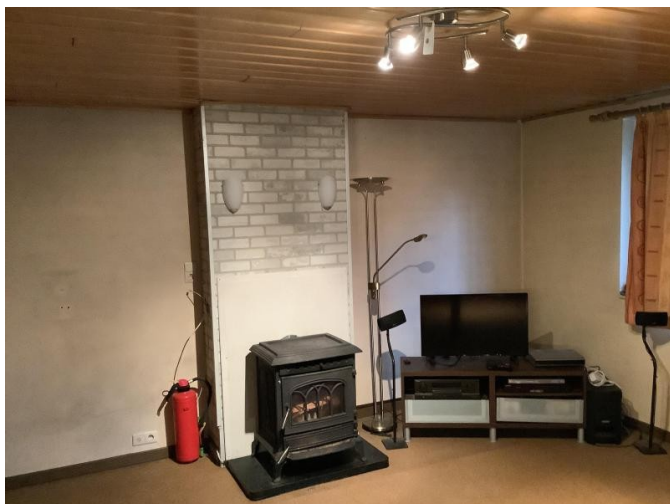
Tijdens het plaatsbezoek kon de schouw intern niet geïnspecteerd worden zonder destructief te werk te gaan. Bij ingrijpende werken ga na of deze intern nog asbesthoudende materialen bevat.

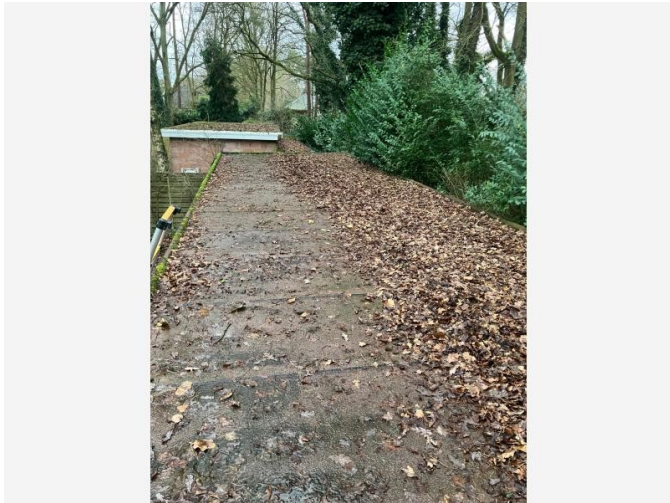
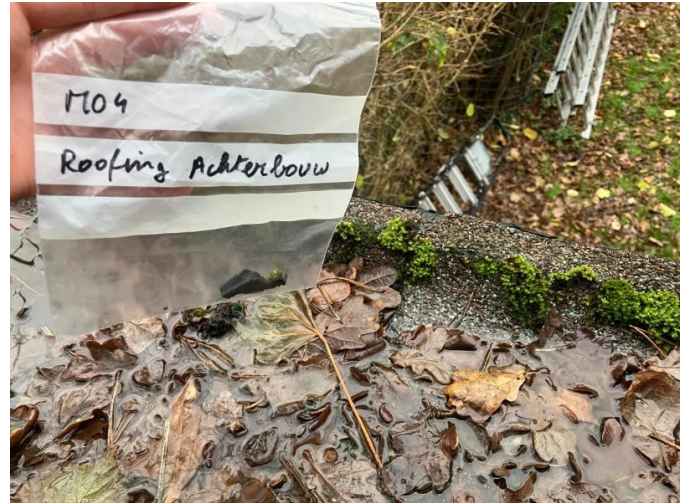
Geen asbest

| # | Type | Referentie | Resultaat |
|---|---|---|---|
| 7.1 | Puntmonster | M04 | Geen asbest |

| Opmerking | <p>Er werd enkel een puntstaal genomen van de bovenste laag. Mogelijks zijn er onderliggende asbestverdachte lagen aanwezig die niet waarneembaar waren tijdens de inspectie. Wanneer bij renovatie- of sloopwerken blijkt dat er nog onderliggende lagen aanwezig zijn dient er hiervan een staal te worden genomen welke door een erkend laboratorium moet worden geanalyseerd.</p> |

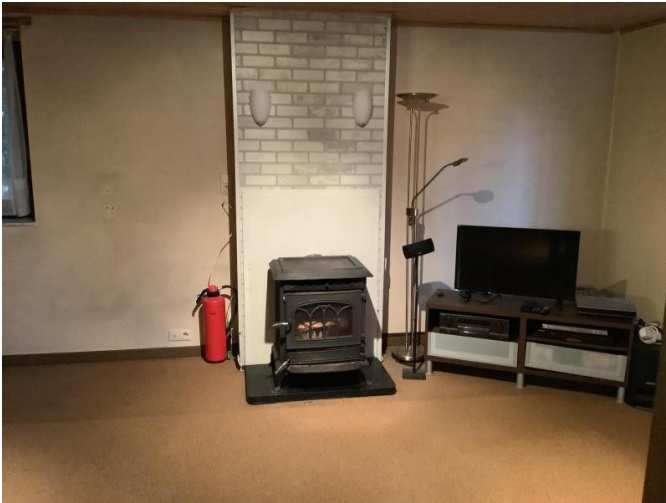
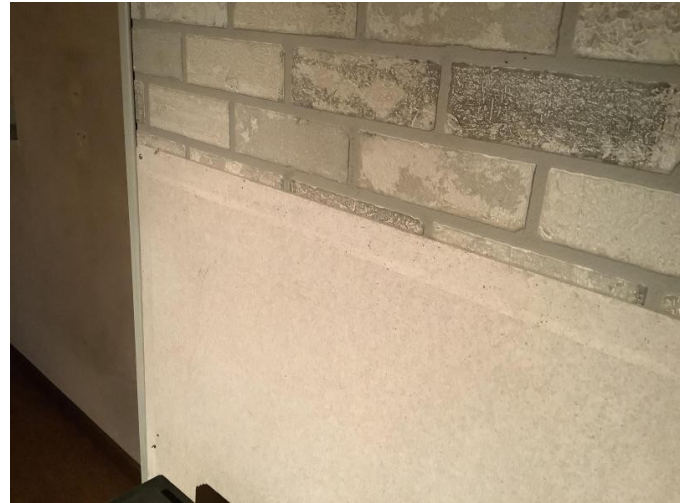
## Fiche 8: RF plaat

Geen asbest

| # | Type | Referentie | Resultaat |
|---|---|---|---|
| 8.1 | Puntmonster | M05 | Geen asbest |

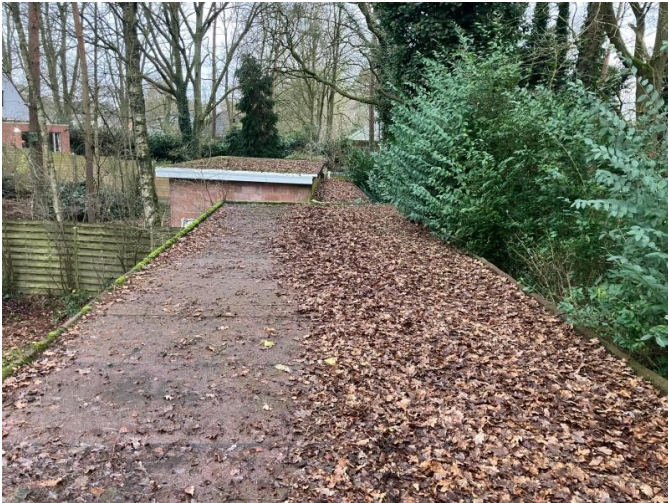
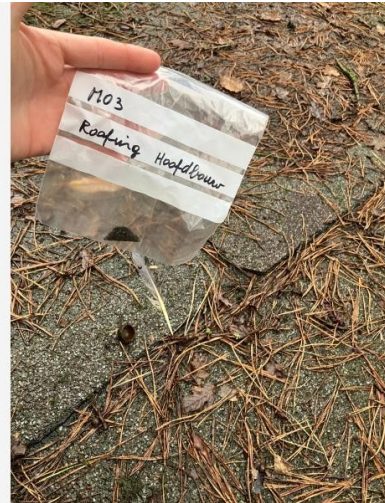
Geen asbest

| # | Type | Referentie | Resultaat |
|---|---|---|---|
| 9.1 | Puntmonster | M03 | Geen asbest |

| Opmerking | <p>Er werd enkel een puntstaal genomen van de bovenste laag. Mogelijks zijn er onderliggende asbestverdachte lagen aanwezig die niet waarneembaar waren tijdens de inspectie. Wanneer bij renovatie- of sloopwerken blijkt dat er nog onderliggende lagen aanwezig zijn dient er hiervan een staal te worden genomen welke door een erkend laboratorium moet worden geanalyseerd.</p> |

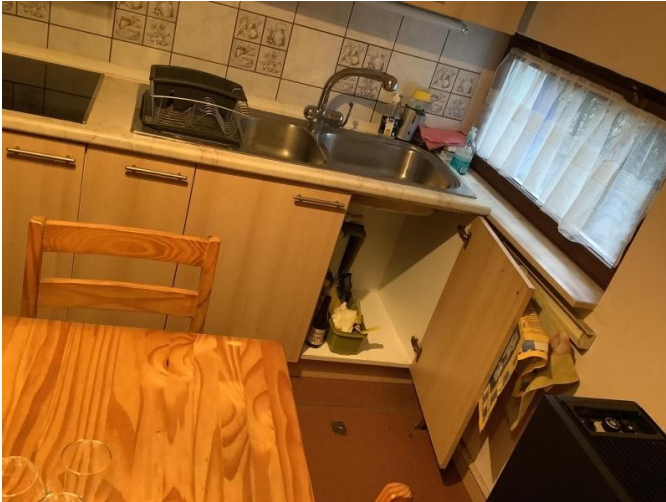
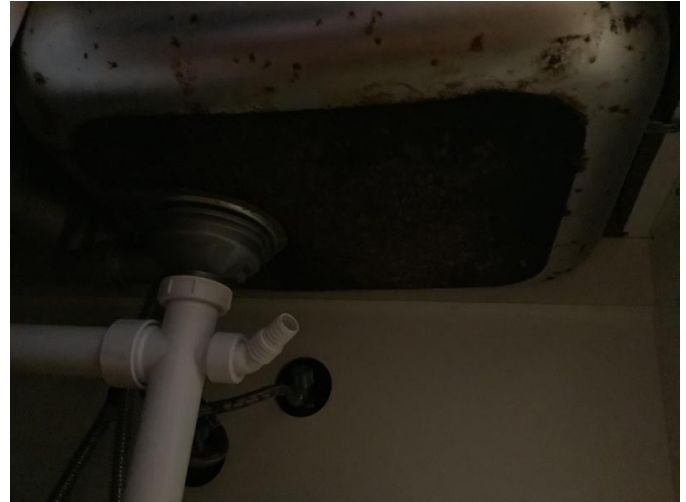
## Fiche 10: Ontdreuningsplaat/anti-dreunplaat onder spoelbak

Geen asbest

| # | Type | Referentie | Resultaat |
|---|---|---|---|
| 10.1 | Puntmonster | M02 | Geen asbest |

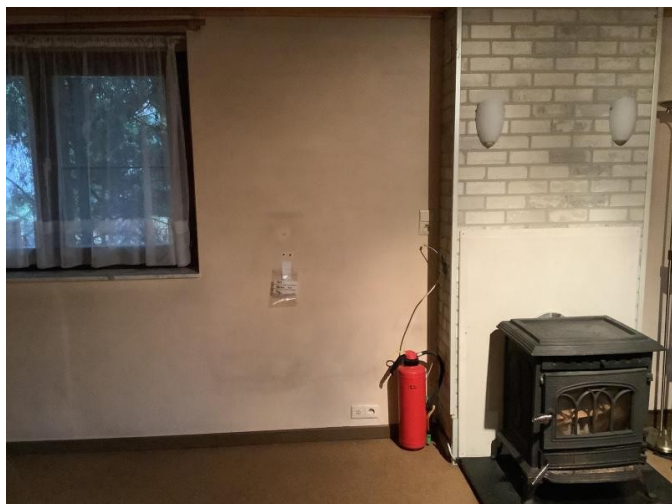
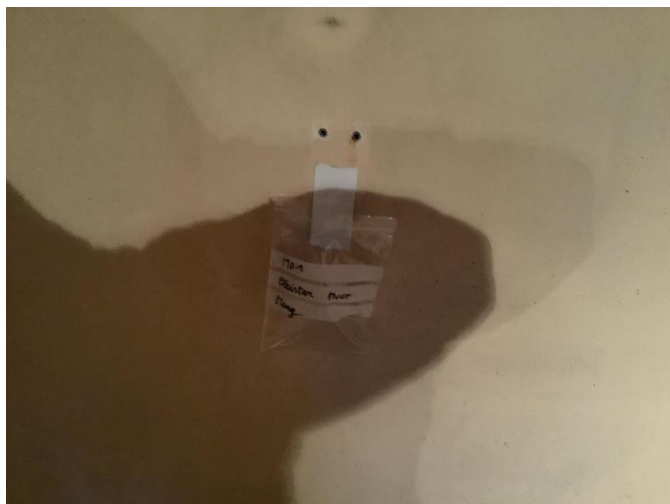
## Fiche 11: Pleisterwerk wanden

Geen asbest

| # | Type | Referentie | Resultaat |
|---|---|---|---|
| 11.1 | Mengmonster | M01 | Geen asbest |
