# Asbestinventarisatetest

Victorielaan 7, 2980 Zoersel

Attestnummer : 20260930-000088.000

Uitgegeven op : 30.09.2026

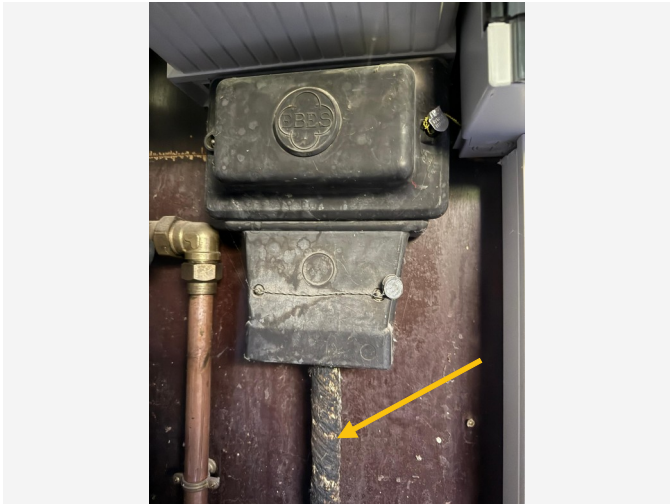
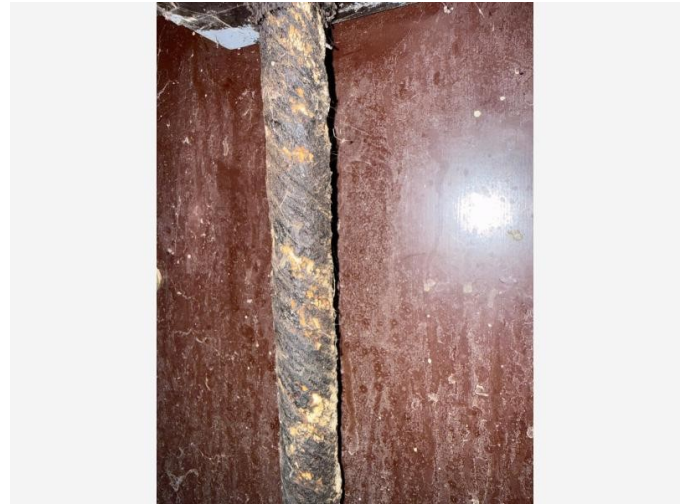
| Fiche 1: Bitumen elektrische kabel..... | 14 |

| Eindbeoordeling materiaalrisico | Laag materiaalrisico en/of verlaagde kans op vezelvrijgave |

| Asbestsoort (vezeltype) | Crocidoliet aanwezig |
| Toestand van het materiaal | Onbeschadigd, niet verweerd |

| Opmerking | Oude aansluitkast. |

- Zorg voor een veilig beheer. Vermijd het beschadigen van het asbestmateriaal. Controleer de toestand jaarlijks op wijzigingen.
- Voer bijkomende staalname(s) uit.

- Eenvoudige handelingen: mag via doe-het-zelf of door werknemer(s) met opleidingsattest eenvoudige handelingen  
Demontage laten uitvoeren door erkende elektriciens met opleidingsattest.

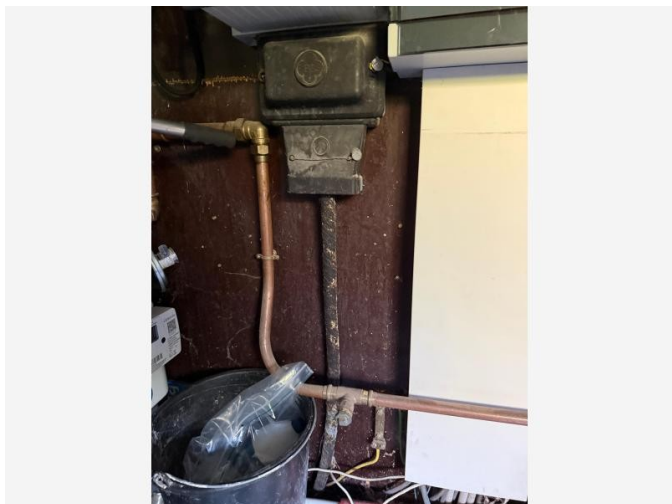
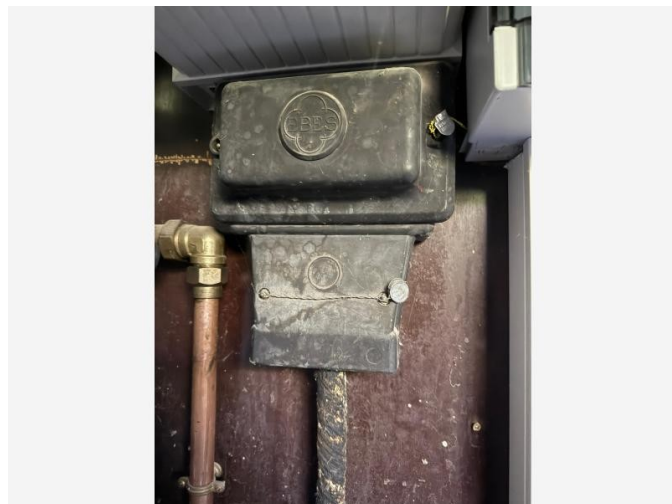
| Fiche 2: Bakeliete componenten..... | 17 |

| Eindbeoordeling materiaalrisico | Laag materiaalrisico en/of verlaagde kans op vezelvrijgave |

| Asbestsoort (vezeltype) | Crocidoliet aanwezig |
| Toestand van het materiaal | Onbeschadigd, niet verweerd |

| Opmerking | Oude meterkasten en aansluitkasten. |

- Zorg voor een veilig beheer. Vermijd het beschadigen van het asbestmateriaal. Controleer de toestand jaarlijks op wijzigingen.
- Voer bijkomende staalname(s) uit.

- Eenvoudige handelingen: mag via doe-het-zelf of door werknemer(s) met opleidingsattest eenvoudige handelingen  
Demontage laten uitvoeren door erkende elektriciens met opleidingsattest.

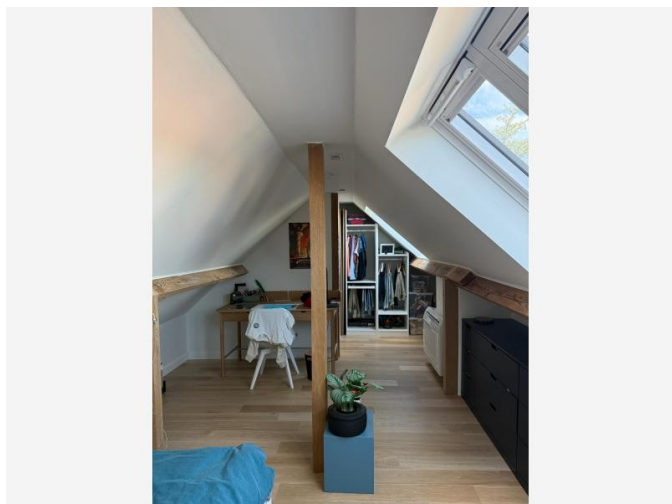
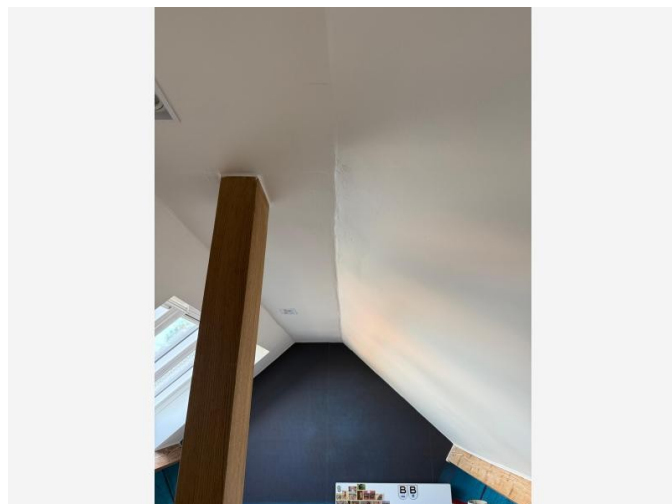
| Fiche 3: Valse plafonds (Gyproc)..... | 21 |

Valse plafonds van hout/Gyproc zijn niet asbestverdacht, ik kan echter geen uitspraken doen over eventueel onderliggende lagen zonder destructief te werk te gaan. Foto's van de opbouw tonen geen verdachte toepassingen.

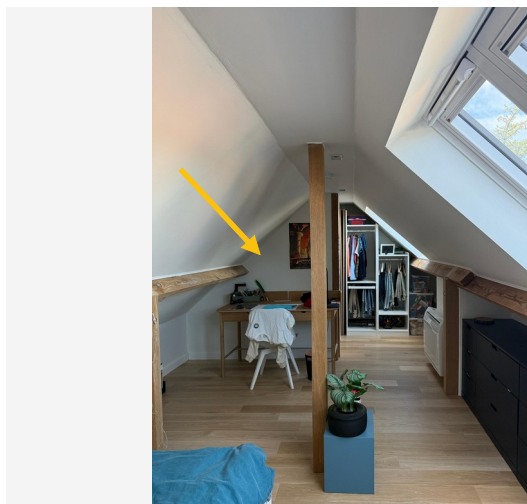
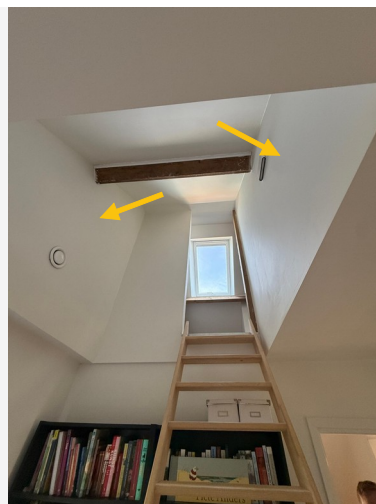
| Fiche 4: Voorzetwanden..... | 22 |

Een gedeelte van de binnenwanden zijn afgewerkt met gipsplaat (Gyproc), wat op zich niet asbestverdacht is, ik kan echter geen uitspraken doen over eventueel achterliggende lagen. Foto's van de constructie tonen geen verdachte toepassingen.

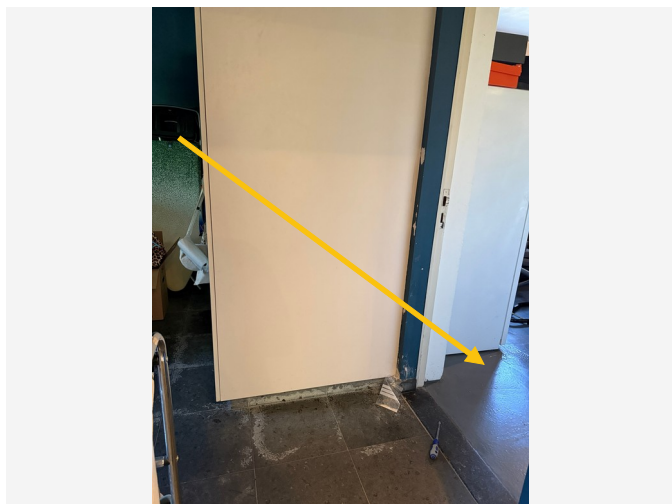
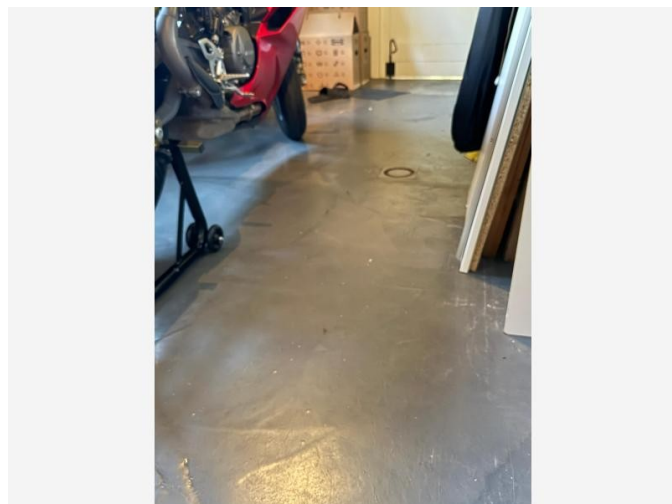
| Fiche 5: Betonvloer..... | 23 |

Betonnen vloeren vertonen geen sporen van asbesttoepassingen

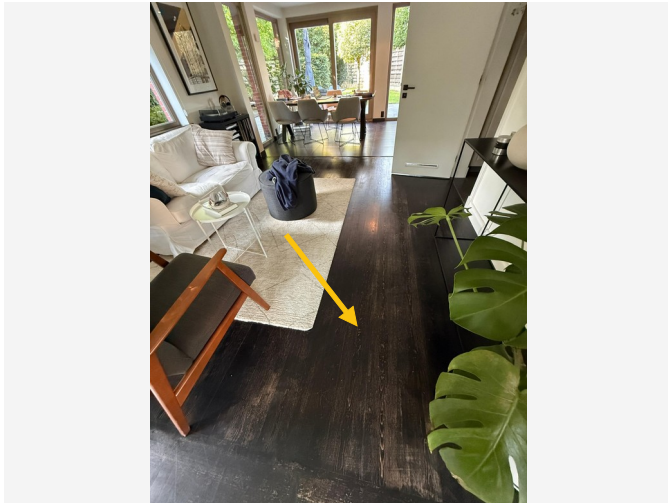
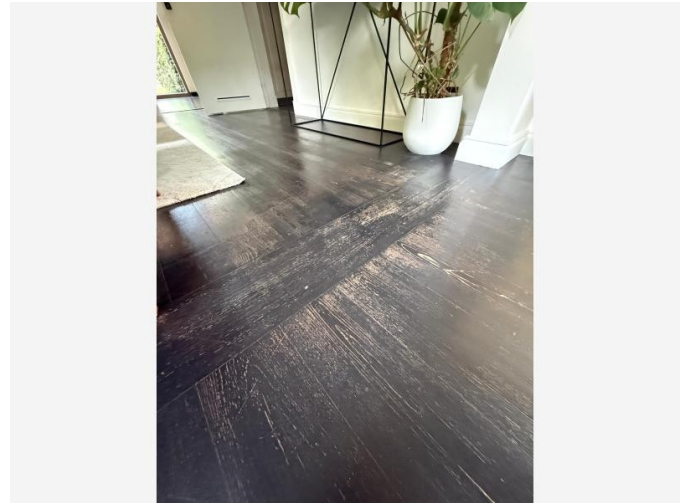
| Fiche 6: Houten vloerbedekking..... | 24 |

Vloerbedekking van hout is niet asbestverdacht, ik kan echter geen uitspraken doen over eventueel onderliggende lagen

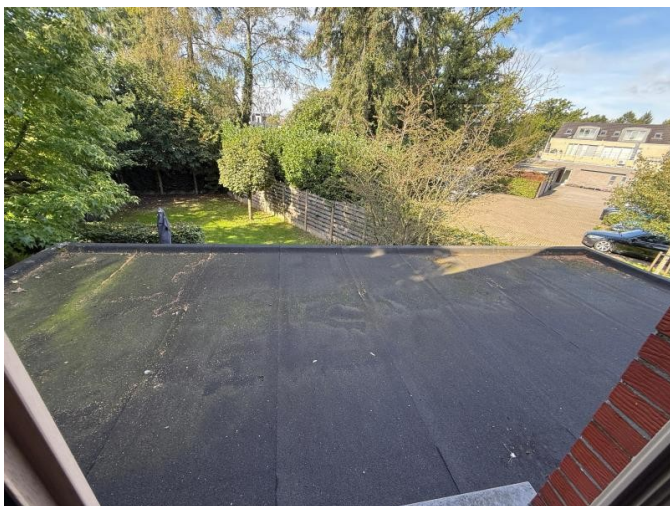
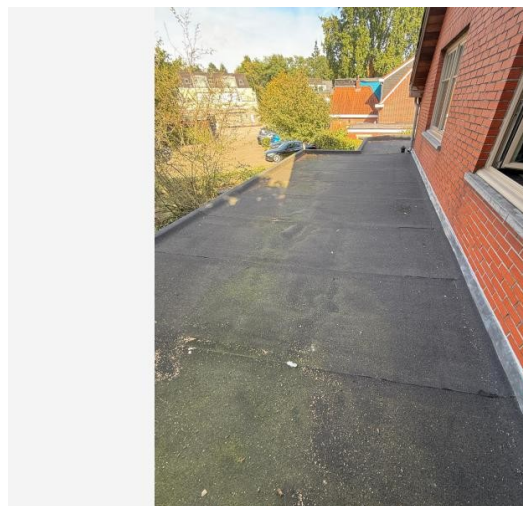
| Fiche 7: Roofing plat dak..... | 25 |

De dakbedekking/roofing op de garage is vernieuwt na 2001 volgens bewijsstuk.

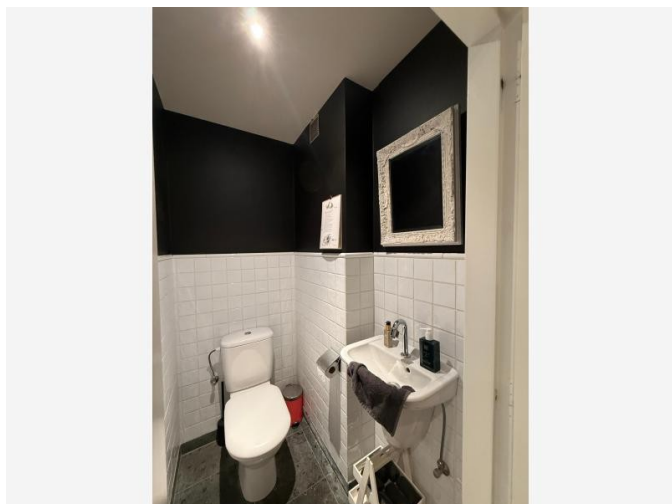
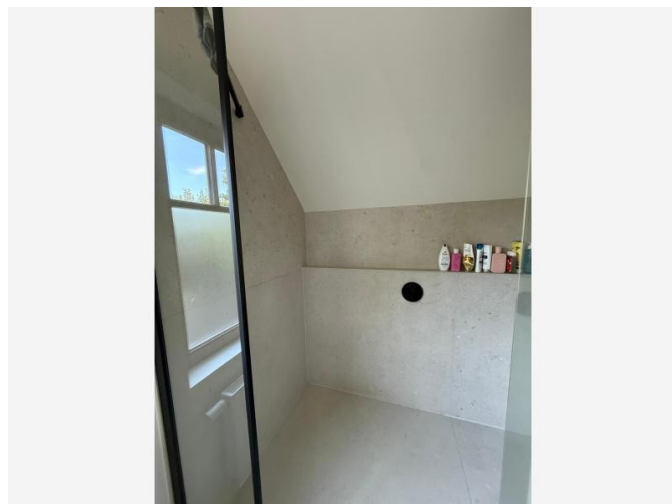
| Fiche 8: Lijm faiencetegels..... | 26 |

Verschillende plaatsen zijn betegeld met faience, de tegels zijn niet asbestverdacht, echter de gebruikte lijm is niet te bemonsteren zonder destructief te werk te gaan.

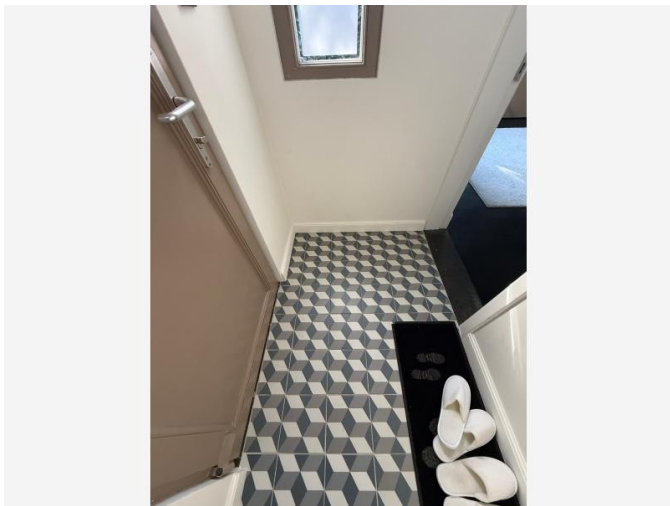
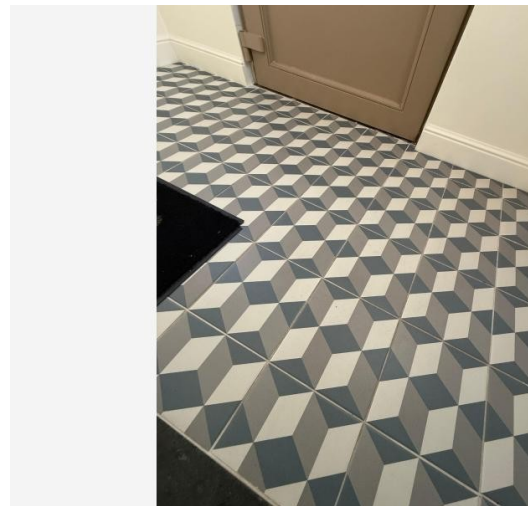
| Fiche 9: Lijm Vloertegels..... | 27 |

Vloertegels die verlijmd zijn kunnen asbest bevatten in de lijmlaag, dit is echter niet te bemonsteren zonder destructief te werk te gaan

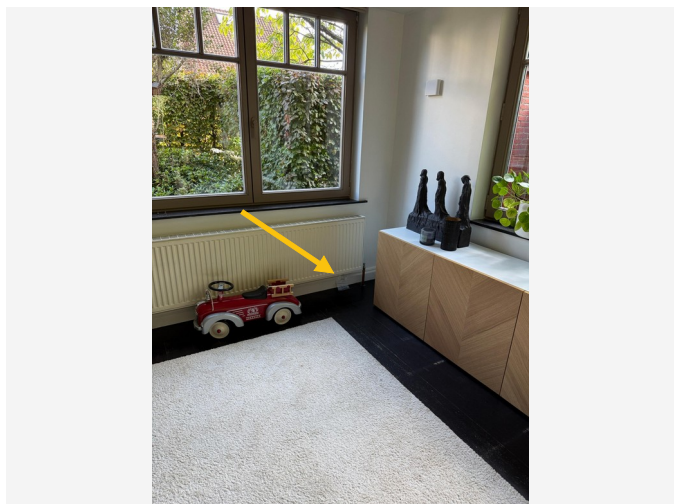
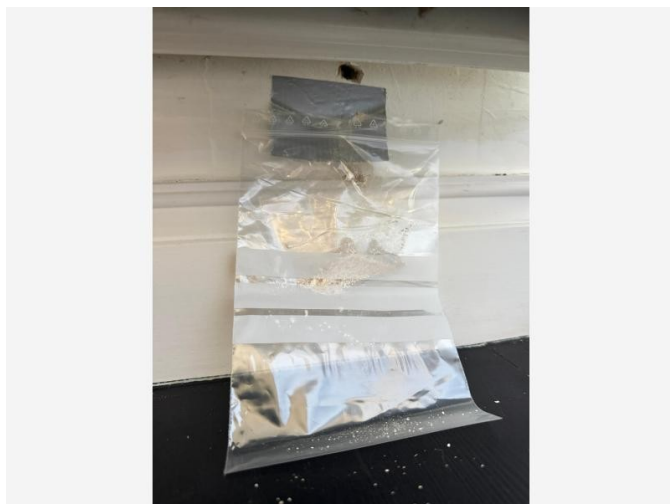
## Fiche 10: Pleisterwerk wanden

| # | Type | Referentie | Resultaat |
|---|---|---|---|
| 10.1 | Mengmonster | DLM-230926-2 | Geen asbest |

| Opmerking | <p>Tijdens de visuele inspectie werd een afwerking in pleister vastgesteld. Oudere pleisterlagen konden historisch asbestvezels bevatten ter versterking of voor verbeterde verwerkbaarheid, waardoor dit type afwerking als asbestverdacht wordt beschouwd. De pleisterlaag vertoont de typische kenmerken van traditionele pleisters, waaronder een minerale basis, een gelijkmatige afwerking en een verouderingspatroon dat overeenkomt met vroegere toepassingen waarin asbest kon zijn verwerkt. Het pleisterwerk werd bemonsterd op visueel homogeen ogende plaats(en), volgens het inspectieprotocol. Het analyseresultaat geldt enkel voor het onderzochte staal op die plaats. Een andere samenstelling elders in het pleisterwerk – ook binnen ogenschijnlijk dezelfde toepassing – kan niet worden uitgesloten.</p> |

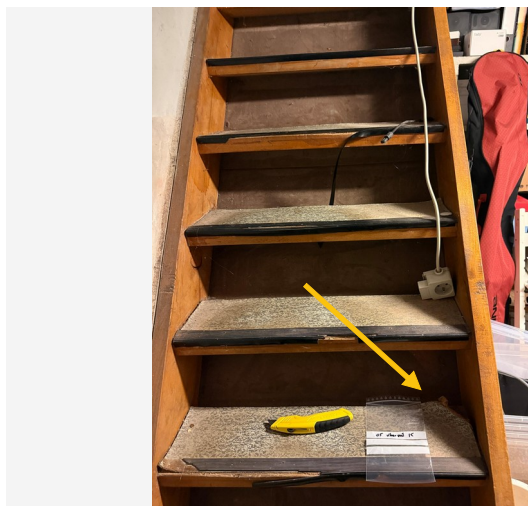
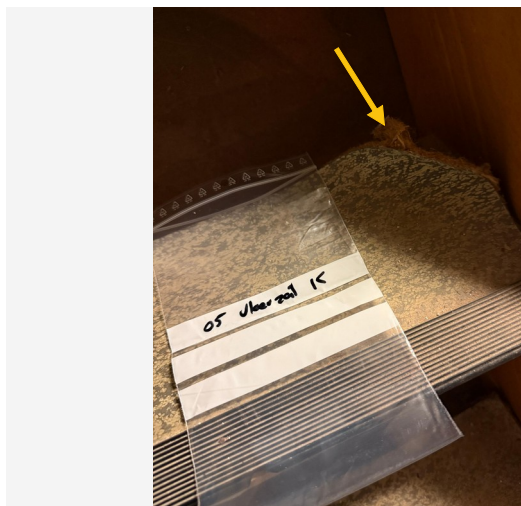
## Fiche 11: Vloerzeil

| # | Type | Referentie | Resultaat |
|---|---|---|---|
| 11.1 | Puntmonster | DLM-230926-5 | Geen asbest |

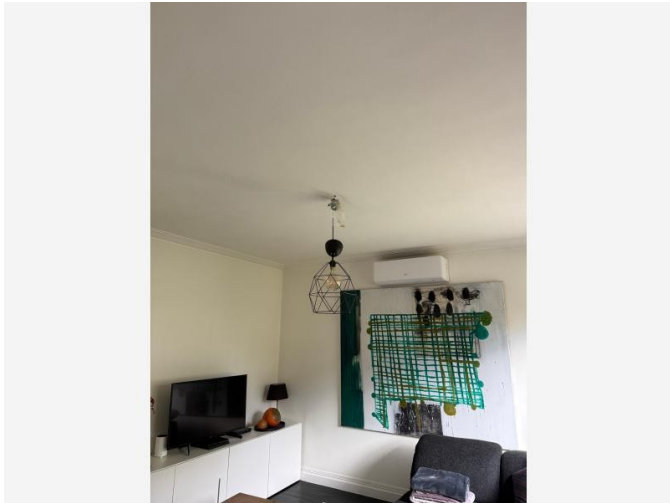
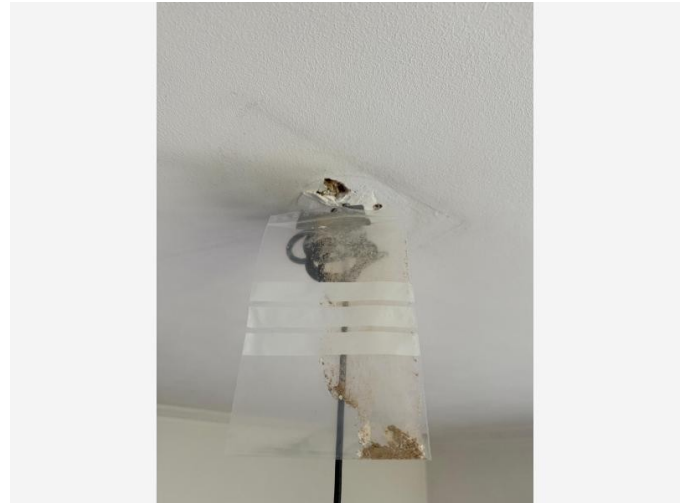
## Fiche 12: Pleisterwerk plafonds

| # | Type | Referentie | Resultaat |
|---|---|---|---|
| 12.1 | Mengmonster | DLM-230926-1 | Geen asbest |

| Opmerking | <p>Tijdens de visuele inspectie werd een plafondafwerking in pleister vastgesteld. Oudere pleisterlagen konden historisch asbestvezels bevatten ter versterking of voor verbeterde verwerkbaarheid, waardoor dit type afwerking als asbestverdacht wordt beschouwd. De pleisterlaag vertoont de typische kenmerken van traditionele plafondpleisters, waaronder een minerale basis, een gelijkmatige afwerking en een verouderingspatroon dat overeenkomt met vroegere toepassingen waarin asbest kon zijn verwerkt. Het pleisterwerk werd bemonsterd op 3 visueel homogeen ogende plaats(en), volgens het inspectieprotocol. Het analyseresultaat geldt enkel voor het onderzochte staal op die plaats. Een andere samenstelling elders in het pleisterwerk – ook binnen ogenschijnlijk dezelfde toepassing – kan niet worden uitgesloten.</p> |

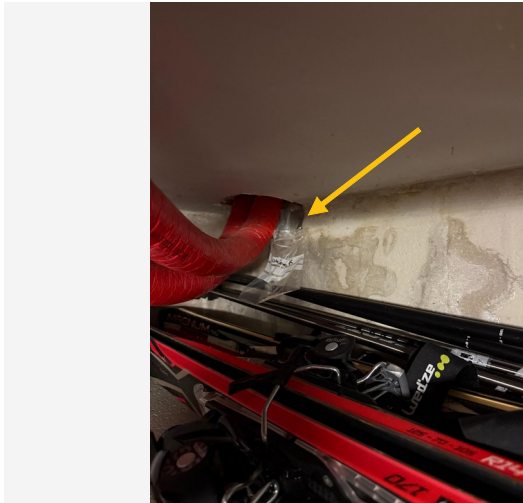
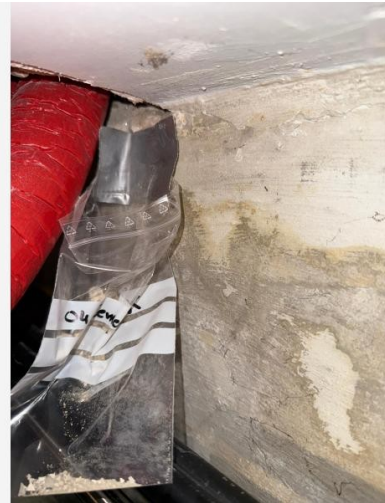
## Fiche 13: Cementering kelder

| # | Type | Referentie | Resultaat |
|---|---|---|---|
| 13.1 | Mengmonster | DLM-230926-4 | Geen asbest |

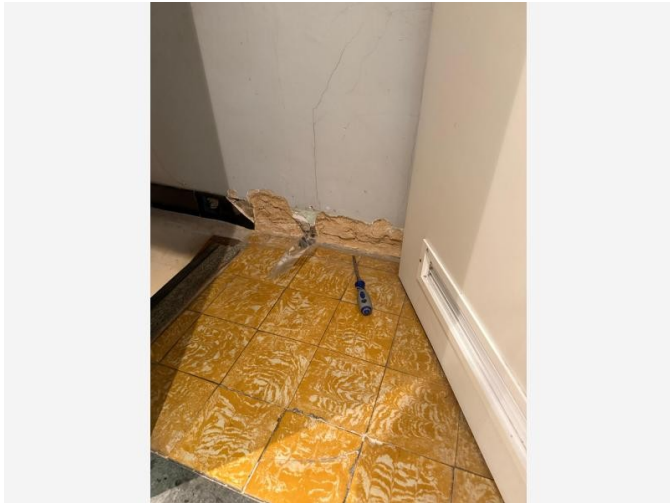
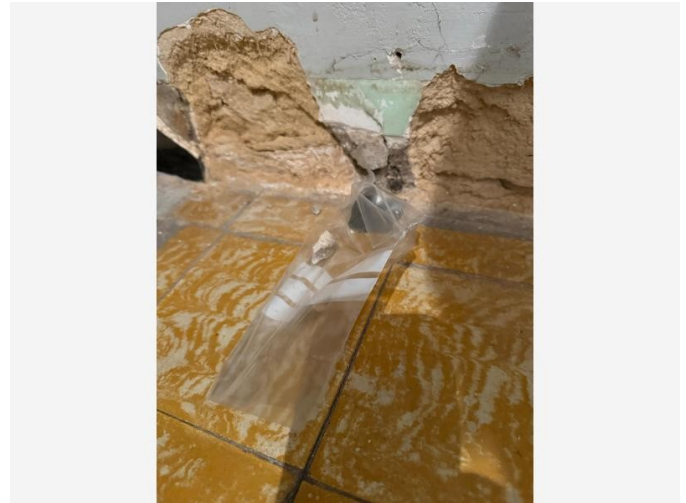
## Fiche 14: Pleisterwerk kelder

| Opmerking | Tijdens de visuele inspectie werd een afwerking in pleister vastgesteld. Oudere pleisterlagen konden historisch asbestvezels bevatten ter versterking of voor verbeterde verwerkbaarheid, vooral in ruimtes die onderhevig zijn aan vocht, zoals kelders, waardoor dit type afwerking als asbestverdacht wordt beschouwd. De pleisterlaag vertoont de typische kenmerken van traditionele pleisters, waaronder een minerale basis, een gelijkmatige afwerking en een verouderingspatroon dat overeenkomt met vroegere toepassingen waarin asbest kon zijn verwerkt. |

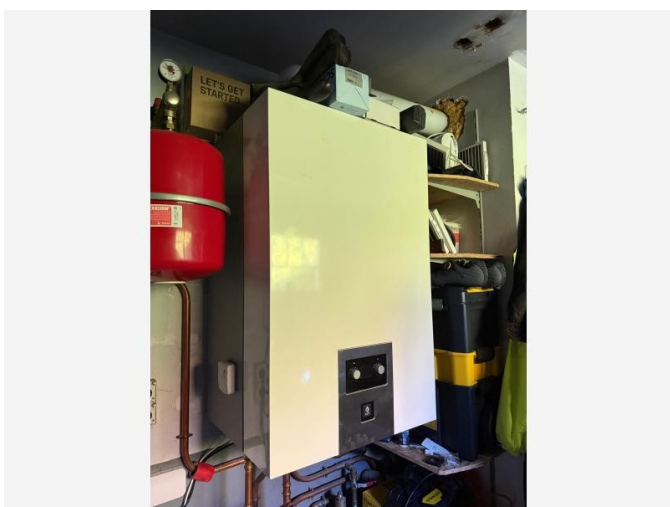
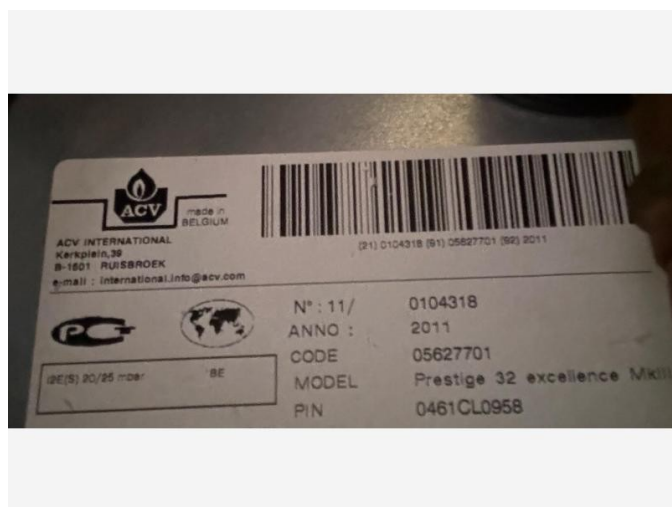
## Fiche 20: Stookketel / Brander

| Beschrijving | Notitie | Terug te vinden op plannen |
|---|---|---|
| Fiche 20: Stookketel / Brander | De stookketel dateert van na 2001 volgens kenplaatje, niet asbestverdacht. | - |
