# Asbestinventarisatetest

Perzikstraat 6, 2220 Heist-op-den-Berg

Attestnummer : 20260429-000320.000

Uitgegeven op : 29.04.2026

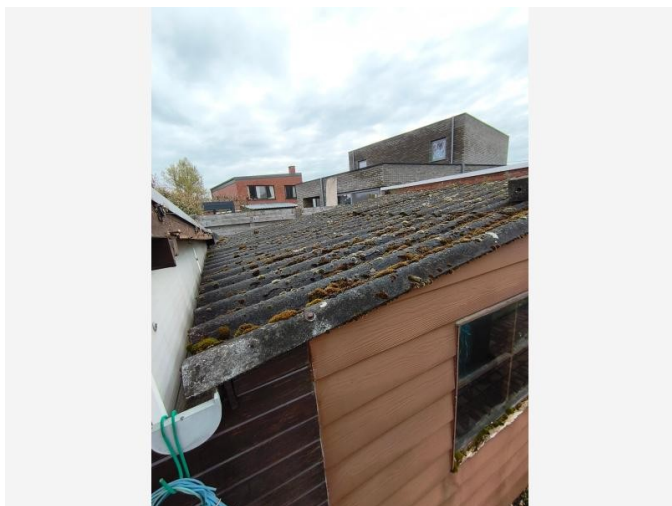
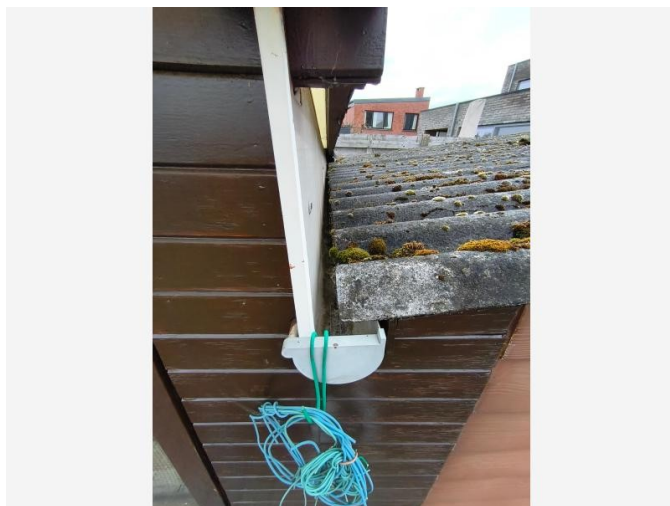
<b>Beschrijving</b>	Slib/sediment dakgoot
<b>Type afvalstof</b>	Betreft resten (contaminatie) van verwerking of beschadiging
<b>Type resten (contaminatie)</b>	<ul style="list-style-type: none"> <li>• Stof, deeltjes &lt; 4 mm, flinters, gruis (los, opliggend)</li> </ul>
<b>Besmette materialen</b>	<ul style="list-style-type: none"> <li>• Sediment (dakgoot, afvoerbuus, regenwaterput, ...)</li> </ul>
<b>Bron van de resten</b>	Dakleien op de woning en golfplaten op de duiwentil
<b>Omgeving</b>	Buiten
<b>Primaire drager</b>	Infrastructuur hemelwater (opvang en afvoer)
<b>Gebondenheid resten</b>	Niet hecht
<b>Hoeveelheid (gewicht - aantal)</b>	<ul style="list-style-type: none"> <li>• 5,00 kg - 1 stuk</li> </ul>
<b>Totaal gewicht</b>	5,00 kg
<b>Eenvoudig bereikbaar</b>	Ja
<b>Identificatiemethode</b>	De asbestdeskundige beoordeelt het materiaal als asbestverdacht en dus asbesthoudend, en dit zonder monstername.

Voor verwijdering het slib extra bevochtigen of fixeren om stof te voorkomen , niet breken om stof te beperken .

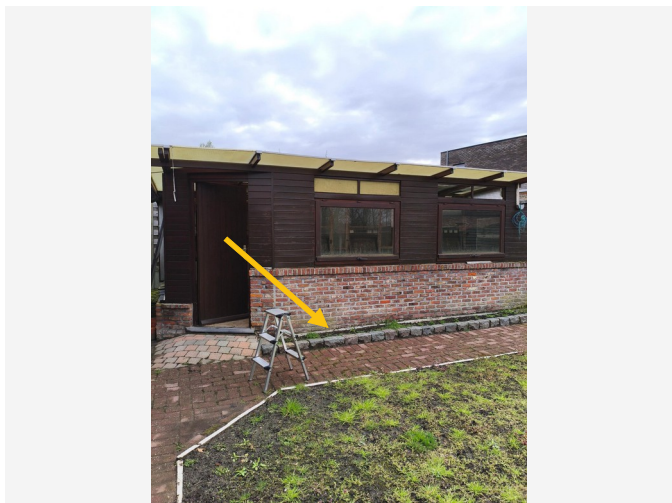
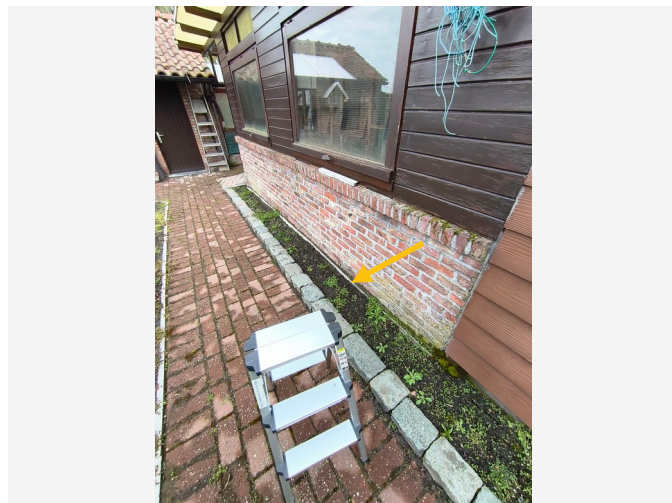
# Fiche 3: asbesthoudende platen in de bloemperken (vlakke platen)

<b>Beschrijving</b>	asbesthoudende platen in de bloemperken (vlakke platen)
<b>Type afvalstof</b>	Betreft stock-voorraad of gedemonteerde asbestmaterialen
<b>Aanwezige resten</b>	In het bloemperk zijn er asbesthoudende platen in de volle grond.
<b>Omgeving</b>	Buiten
<b>Primaire drager</b>	Bodem
<b>Asbestmaterialen</b>	<ul style="list-style-type: none"><li>• Plaat, paneel, tablet - Generiek</li></ul>
<b>Bindmiddel van asbestmateriaal</b>	Cement
<b>Gebondenheid op basis van bindmiddel</b>	Hecht
<b>Hoeveelheid (gewicht - aantal)</b>	<ul style="list-style-type: none"><li>• 30,00 kg - 1 stuk</li></ul>
<b>Totaal gewicht</b>	30,00 kg
<b>Eenvoudig bereikbaar</b>	Ja
<b>Identificatiemethode</b>	De asbestdeskundige beoordeelt het materiaal als asbestverdacht en dus asbesthoudend, en dit zonder monstername.
<b>Opmerking</b>	De hoeveelheid is een zo nauwkeurig mogelijke opmeting. Hieraan kunnen evenwel geen rechten worden ontleend.

- Eenvoudige handelingen: mag via doe-het-zelf of door werknemer(s) met opleidingsattest eenvoudige handelingen  
Deze toepassing kan door een aannemer die over een opleidingsattest eenvoudige handelingen beschikt of door een particulier (doe-het-zelf), verwijderd worden indien er geen verhoogd risico op vrijgave van asbestvezels (max. concentratie 0,01 vezels/cm<sup>3</sup> - CODEX Art. VI.3-54) ontstaat en de toepassing voorafgaand wordt gefixeerd/bevochtigd; de individuele elementen zonder machinale werktuigen (boormachine, slijpschijf, hogedrukreiniger,...) en zonder breken of gooien een voor een losgemaakt worden; en ten slotte dubbel en luchtdicht verpakt weggevoerd worden naar een erkend afvalpunt (recyclagepark).

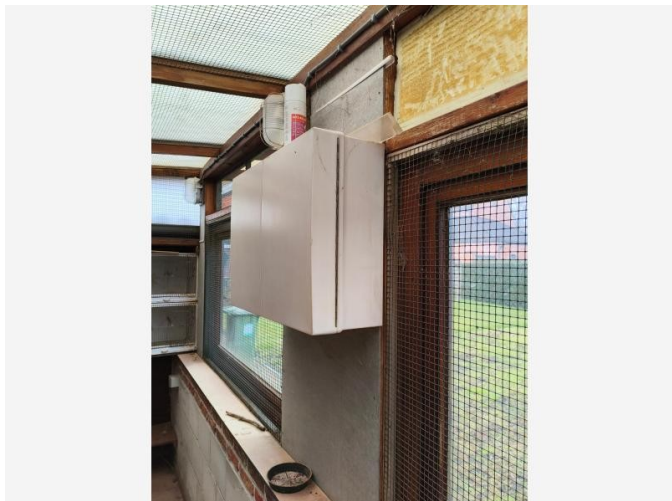
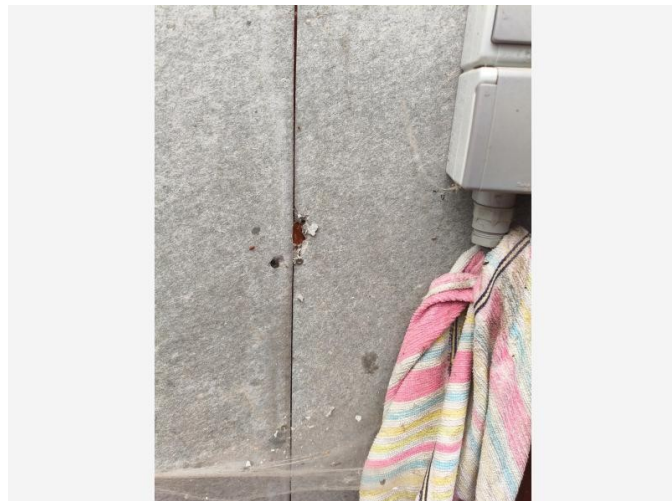
<b>Beschrijving</b>	gevel en tussenschotten duiventil nr 6 en nr 9
<b>Omgeving</b>	Grenst aan binnen- en buitenlucht
<b>Primaire drager</b>	Wand buitenschil
<b>Asbestmateriaal</b>	Plaat, paneel, tablet - Type Menuiserie
<b>Bindmiddel van asbestmateriaal</b>	Cement
<b>Gebondenheid op basis van bindmiddel</b>	Hecht
<b>Hoeveelheid (oppervlakte - dikte - aantal)</b>	<ul style="list-style-type: none"><li>• 65,00 m<sup>2</sup> - 0,80 cm - 1 stuk</li></ul>
<b>Totaal volume</b>	0,52 m <sup>3</sup>
<b>Eenvoudig bereikbaar</b>	Ja
<b>Bevestigingswijze</b>	<ul style="list-style-type: none"><li>• Geklemd</li></ul>
<b>Identificatiemethode</b>	Een monstername door de asbestdeskundige met laboanalyse door een asbestlabo.
<b>Destructieve handeling voor identificatie</b>	Nee
<b>Opmerking</b>	De hoeveelheid is een zo nauwkeurig mogelijke opmeting. Hieraan kunnen evenwel geen rechten worden ontleend.

- Eenvoudige handelingen: mag via doe-het-zelf of door werknemer(s) met opleidingsattest eenvoudige handelingen  
Deze toepassing kan door een aannemer die over een opleidingsattest eenvoudige handelingen beschikt of door een particulier (doe-het-zelf), verwijderd worden indien er geen verhoogd risico op vrijgave van asbestvezels (max. concentratie 0,01 vezels/cm<sup>3</sup> - CODEX Art. VI.3-54) ontstaat en de toepassing voorafgaand wordt gefixeerd/bevochtigd; de individuele elementen zonder machinale werktuigen (boormachine, slijpschijf, hogedrukreiniger,...) en zonder breken of gooien een voor een losgemaakt worden; en ten slotte dubbel en luchtdicht verpakt weggevoerd worden naar een erkend afvalpunt (recyclagepark).

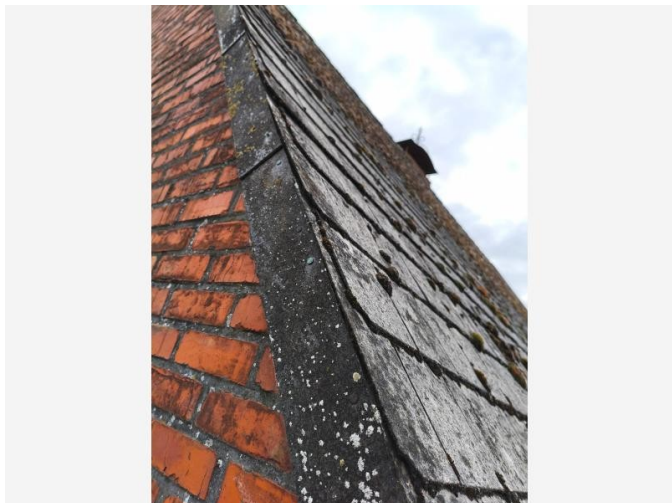
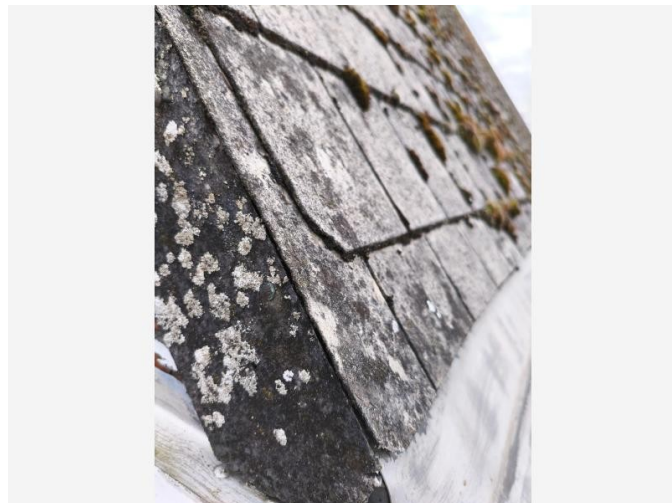
<b>Beschrijving</b>	Nokpannen/windveren asbestcement woning
<b>Omgeving</b>	Buiten
<b>Primaire drager</b>	Schuin dak
<b>Asbestmateriaal</b>	Dak- en gevelbekleding - Nok, windveer, boeiboord
<b>Bindmiddel van asbestmateriaal</b>	Cement
<b>Gebondenheid op basis van bindmiddel</b>	Hecht
<b>Hoeveelheid (oppervlakte - aantal)</b>	<ul style="list-style-type: none"><li>• 8,00 m<sup>2</sup> - 1 stuk</li></ul>
<b>Totale oppervlakte</b>	8,00 m <sup>2</sup>
<b>Eenvoudig bereikbaar</b>	Ja
<b>Bevestigingswijze</b>	<ul style="list-style-type: none"><li>• Geklemd</li><li>• Geschroefd</li></ul>
<b>Identificatiemethode</b>	Een monstername door de asbestdeskundige met laboanalyse door een asbestlabo.
<b>Destructieve handeling voor identificatie</b>	Nee
<b>Opmerking</b>	<p>De opgegeven volumes betreffen een beredeneerde schatting, er worden geen rechten toegekend aan deze schatting.</p> <p>De materialen zijn visueel herkend als asbest verdacht.</p>

- Eenvoudige handelingen: mag via doe-het-zelf of door werknemer(s) met opleidingsattest eenvoudige handelingen  
EH via doe-het-zelf Standaard dragen van de nodige wegwerp beschermingsmiddelen FFP 3 masker , handschoenen en tyvec CAT III type 5-6 , afwasbaar schoeisel Indien mogelijk de ondervloer afdekken , nokpannen/windveren voorzichtig verwijderen, extra fixeren, niet breken , niet gooien, onmiddellijk dubbel verpakken , luchtdicht afsluiten of voorzichtig in container met asbest bag plaatsen. Voldoende benevelen/bevochtigen tijdens de duur van de werken. Indien nokpannen/windveren in slechte staat zijn en kans bestaat op breken : Eenvoudige handeling opgeleid personeel , alle werknemer(s) moeten wel

Mag en wil uzelf verwijderen: Zorg er dan voor dat: -u zich vooraf goed informeert op [www.asbestinfo.be](http://www.asbestinfo.be) -u zich beschermt met een FFP3 mondkap, wegwerphandschoenen, wegwerpoveral Cat III type 5-6, afspoelbaar schoeisel -er geen minderjarigen of derden aanwezig zijn -u beschikt over PE-folie en zakken om loskomende deeltjes en het afval op te vangen en te verpakken -u beschikt over een vernevelaar (water) of fixeermiddel om het abestmateriaal te bevochtigen tijdens de volledige duur van de werken -

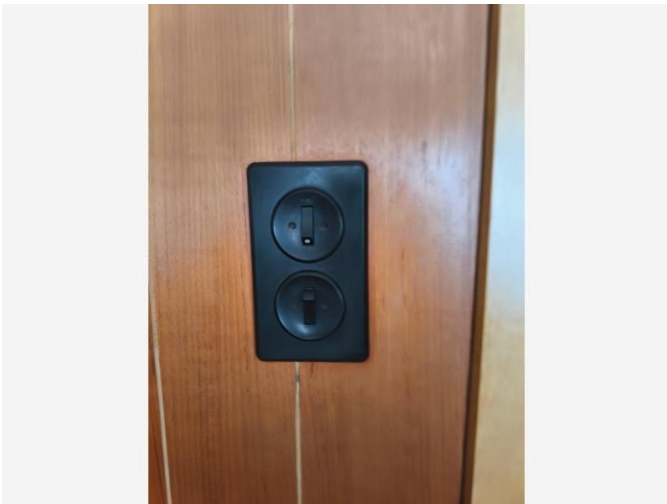
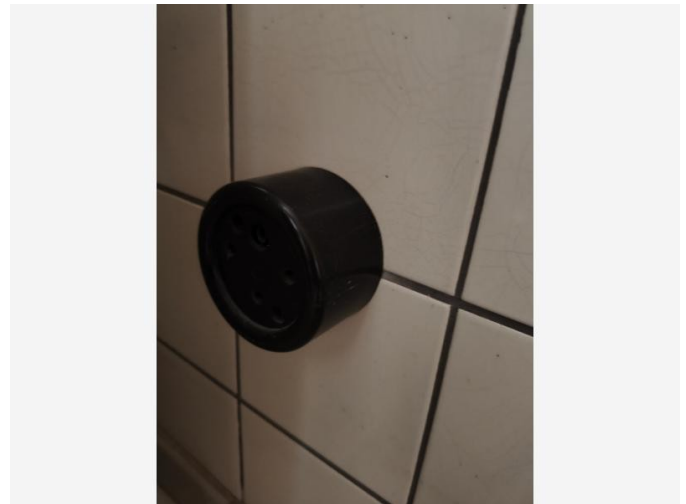
Beschrijving	Bakeliet schakelaars/stopcontacten
Omgeving	Binnen
Primaire drager	Communicatie en elektrische infrastructuur en uitrusting
Asbestmateriaal	Plaat, paneel, tablet - Type Bakeliet
Bindmiddel van asbestmateriaal	Kunststof of -hars
Gebondenheid op basis van bindmiddel	Hecht
Hoeveelheid (oppervlakte - dikte - aantal)	• 1,00 m <sup>2</sup> - 5,00 cm - 1 stuk
Totaal volume	0,05 m <sup>3</sup>
Eenvoudig bereikbaar	Ja
Bevestigingswijze	• Geschroefd
Identificatiemethode	<p>De asbestdeskundige beoordeelt het materiaal als asbestverdacht en dus asbesthoudend, en dit zonder monstername.</p> <p>Motivatie: De monstername brengt andere schade aan dan schade die inherent is aan de monstername.</p>
Destructieve handeling voor identificatie	Nee
Opmerking	Doorheen de woning zijn er verschillende bakelieten stopcontacten en schakelaars aanwezig. Gelieve rekening te houden met meer dan aangeduide. De hoeveelheid is een zo nauwkeurig mogelijke opmeting. Hieraan kunnen evenwel geen rechten worden ontleend.

- Eenvoudige handelingen: mag via doe-het-zelf of door werknemer(s) met opleidingsattest eenvoudige handelingen  
Deze toepassing kan door een aannemer die over een opleidingsattest eenvoudige handelingen beschikt of door een particulier (doe-het-zelf), verwijderd worden indien er geen verhoogd risico op vrijgave van asbestvezels (max. concentratie 0,01 vezels/cm<sup>3</sup> - CODEX Art. VI.3-54) ontstaat en de toepassing voorafgaand wordt gefixeerd/bevochtigd; de individuele elementen zonder machinale werktuigen (boormachine, slijpschijf, hogedrukreiniger,...) en zonder breken of gooien een voor een losgemaakt worden; en ten slotte dubbel en luchtdicht verpakt weggevoerd worden naar een erkend afvalpunt (recyclagepark).

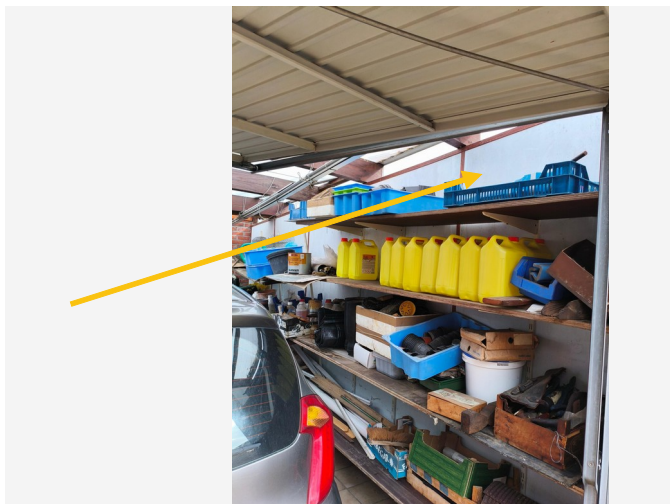
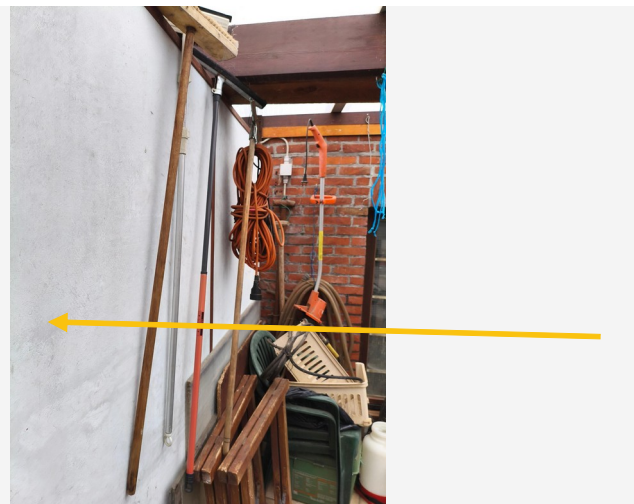
Beschrijving	garage nr 3 wanden en poort
Omgeving	Buiten
Primaire drager	Wand buitenschil
Asbestmateriaal	Plaat, paneel, tablet - Type Menuiserie
Bindmiddel van asbestmateriaal	Cement
Gebondenheid op basis van bindmiddel	Hecht
Hoeveelheid (oppervlakte - dikte - aantal)	• 16,00 m <sup>2</sup> - 0,80 cm - 1 stuk
Totaal volume	0,128 m <sup>3</sup>
Eenvoudig bereikbaar	Ja
Bevestigingswijze	• Geklemd
Identificatiemethode	Een monstername door de asbestdeskundige met laboanalyse door een asbestlabo.
Destructieve handeling voor identificatie	Nee
Opmerking	Er zijn type menuserite platen waargenomen aan de binnen wanden van de garage en ook aan de binnenkant van de houten garagepoort aan de voorgevel. De hoeveelheid is een zo nauwkeurig mogelijke opmeting. Hieraan kunnen evenwel geen rechten worden ontleend.

- Eenvoudige handelingen: mag via doe-het-zelf of door werknemer(s) met opleidingsattest eenvoudige handelingen  
Deze toepassing kan door een aannemer die over een opleidingsattest eenvoudige handelingen beschikt of door een particulier (doe-het-zelf), verwijderd worden indien er geen verhoogd risico op vrijgave van asbestvezels (max. concentratie 0,01 vezels/cm<sup>3</sup> - CODEX Art. VI.3-54) ontstaat en de toepassing voorafgaand wordt gefixeerd/bevochtigd; de individuele elementen zonder machinale werktuigen (boormachine, slijpschijf, hogedrukreiniger,...) en zonder breken of gooien een voor een losgemaakt worden; en ten slotte dubbel en luchtdicht verpakt weggevoerd worden naar een erkend afvalpunt (recyclagepark).

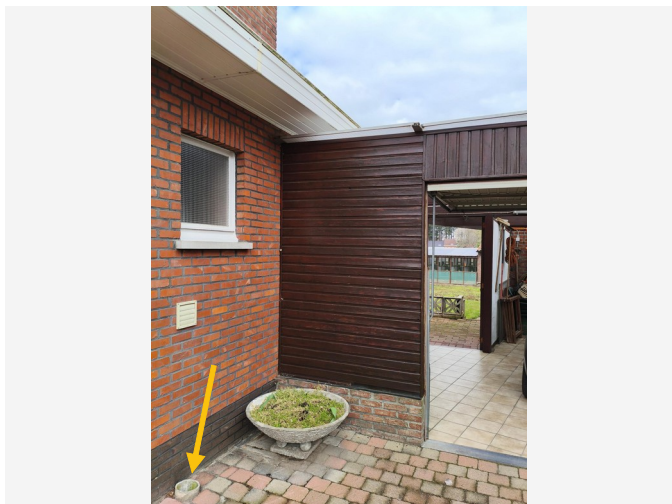
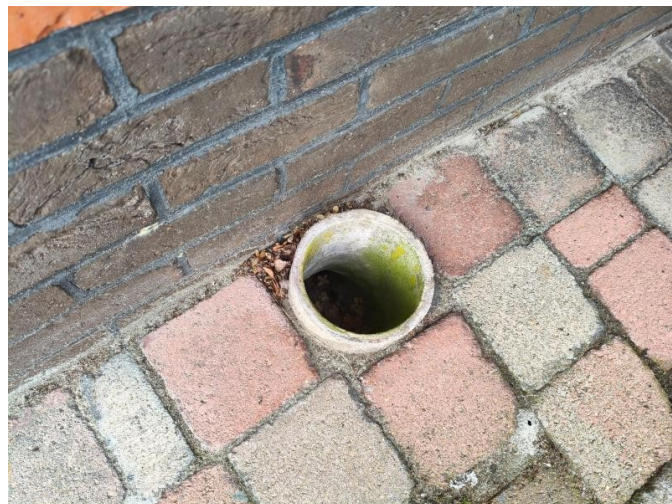
Beschrijving	Cementbuis
Omgeving	Buiten
Primaire drager	Schacht-koker (technisch)
Asbestmateriaal	Buis, koker, leiding, pijp, doorvoer
Bindmiddel van asbestmateriaal	Cement
Gebondenheid op basis van bindmiddel	Hecht
Hoeveelheid (lengte - omtrek - dikte - aantal)	<ul style="list-style-type: none"><li>• 0,30 m - 50,00 cm - 1,00 cm - 1 stuk</li></ul>
Totaal volume	0,002 m <sup>3</sup>
Eenvoudig bereikbaar	Ja
Bevestigingswijze	<ul style="list-style-type: none"><li>• Verlijmd, ingegoten, versmeerd</li></ul>
Identificatiemethode	<p>De asbestdeskundige beoordeelt het materiaal als asbestverdacht en dus asbesthoudend, en dit zonder monstername.</p> <p>Motivatie: De monstername brengt andere schade aan dan schade die inherent is aan de monstername.</p>
Destructieve handeling voor identificatie	Nee
Opmerking	Deze buis is zichtbaar aan de zijkant van de woning. De precieze lengte is onbekend.

- Eenvoudige handelingen: mag via doe-het-zelf of door werknemer(s) met opleidingsattest eenvoudige handelingen  
Deze toepassing kan door een aannemer die over een opleidingsattest eenvoudige handelingen beschikt of door een particulier (doe-het-zelf), verwijderd worden indien er geen verhoogd risico op vrijgave van asbestvezels (max. concentratie 0,01 vezels/cm<sup>3</sup> - CODEX Art. VI.3-54) ontstaat en de toepassing voorafgaand wordt gefixeerd/bevochtigd; de individuele elementen zonder machinale werktuigen (boormachine, slijpschijf, hogedrukreiniger,...) en zonder breken of gooien een voor een losgemaakt worden; en ten slotte dubbel en luchtdicht verpakt weggevoerd worden naar een erkend afvalpunt (recyclagepark).

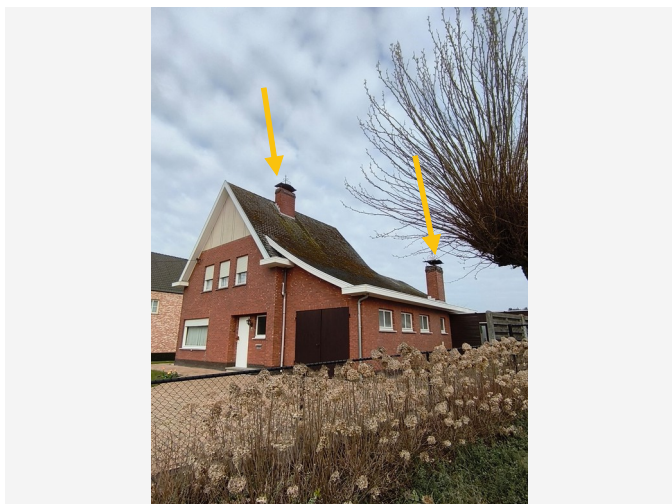
(Asbest)materiaal	Rookgaskanaal
Karakterisatie	Asbest (verdacht)
Primaire drager	HVAC infrastructuur en uitrusting

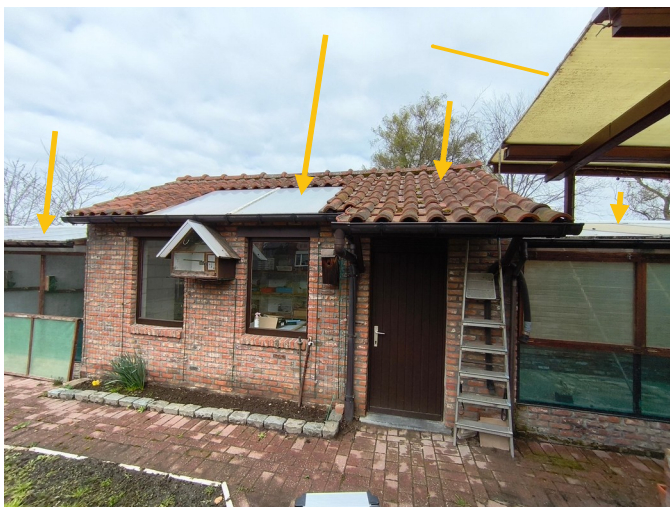
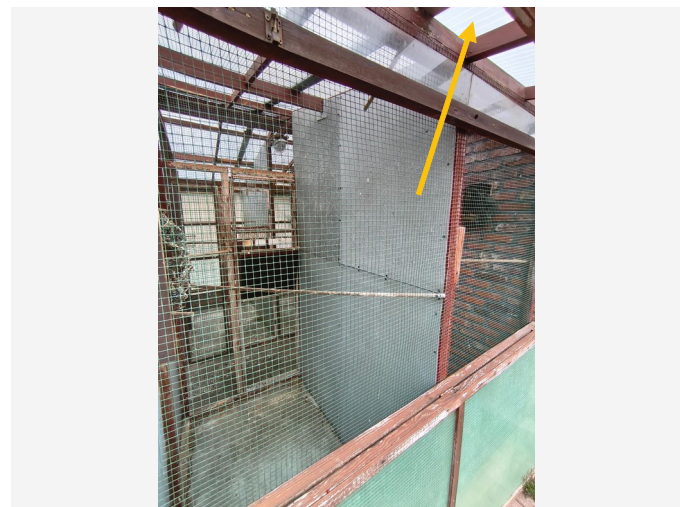
## Fiche 28: Dakbedekking niet verdacht.

Beschrijving	Notitie	Terug te vinden op plannen
Fiche 28: Dakbedekking niet verdacht.	De dakbedekkingen van nr 2,3,6, en 9 bestaan uit pvc platen met luchtkanalen. nr8 bestaat uit dakpannen. Deze dakbedekking zijn niet asbest verdacht.	Plan 1.16: Hoofdgebouw plan
Fiche 29: Dakgoot bevat niet asbestverdachte laag	De dakgoot werd gecontroleerd, het materiaal is niet asbest-verdacht  Het is niet duidelijk of er asbestverdachte onderlagen aanwezig zijn . Extra controle/staalname aangewezen bij renovatiewerken.	Plan 1.15: Hoofdgebouw plan

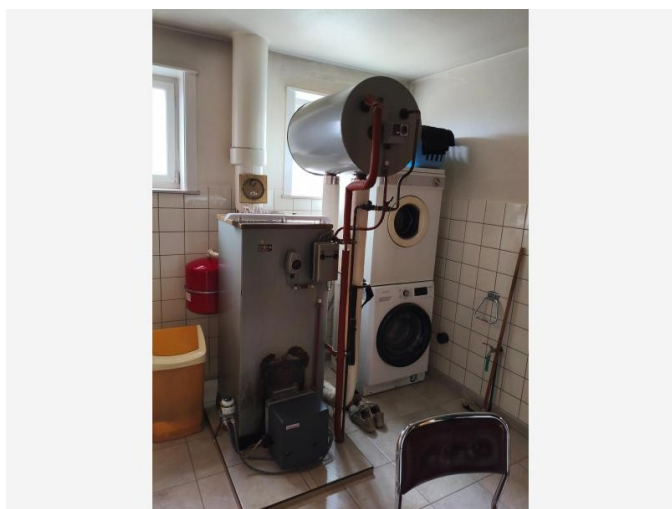
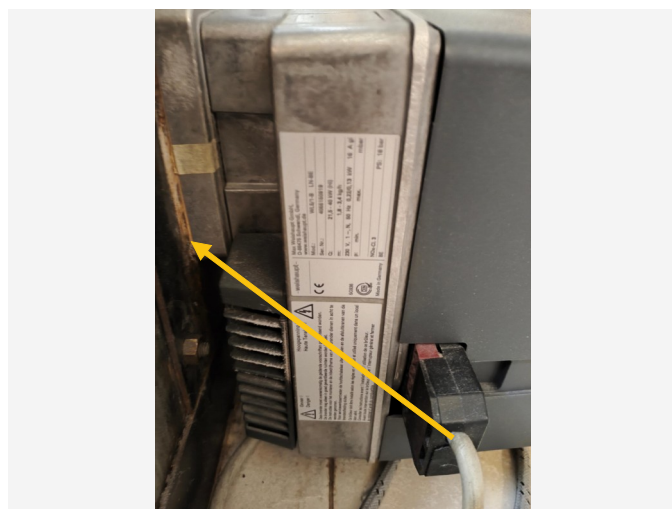
### Fiche 30: CV-ketel

Beschrijving	Notitie	Terug te vinden op plannen
Fiche 30: CV-ketel	Geen bouwjaar terug gevonden. De CV-ketel bevat mogelijk asbesthoudende pakkingen en/of elementen. Laat ze onderzoeken bij onderhoud of vervanging.	Plan 1.5: Gelijkvloers woning
