Asbestinventarisatetest

Pastoor Mellaertsstraat 51, 2220 Heist-op-den-Berg

Attestnummer : 20260412-000006.000

Niet-asbestveilig

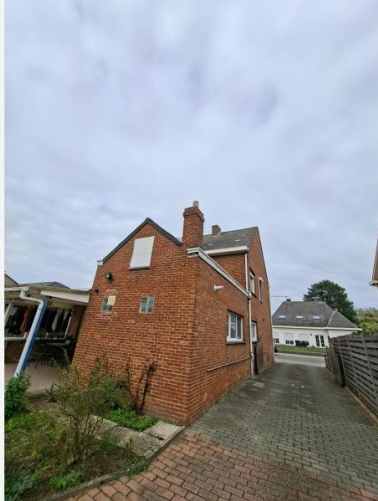
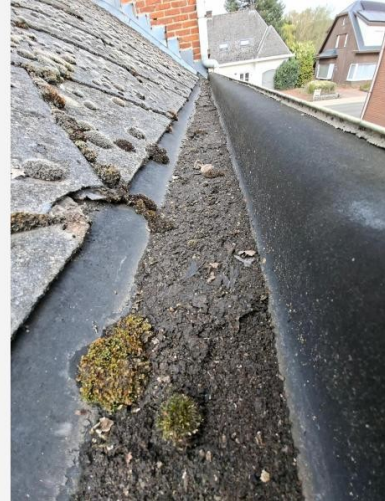
Dringend verwijderen

Beschrijving	Afval sediment/mos in de dakgoot x
Type afvalstof	Betreft resten (contaminatie) van verwerking of beschadiging
Type resten (contaminatie)	<ul style="list-style-type: none">• Stof, deeltjes < 4 mm, flinters, gruis (vermengd in materiaal)
Besmette materialen	<ul style="list-style-type: none">• Sediment (dakgoot, afvoerbuï, regenwaterput, ...)
Bron van de resten	Leien dak beschreven in bronfiche
Omgeving	Buiten
Primaire drager	Infrastructuur hemelwater (opvang en afvoer)
Gebondenheid resten	Niet hecht
Hoeveelheid (gewicht - aantal)	<ul style="list-style-type: none">• 5,00 kg - 1 stuk
Totaal gewicht	5,00 kg
Eenvoudig bereikbaar	Ja
Identificatiemethode	De asbestdeskundige beoordeelt het materiaal als asbestverdacht en dus asbesthoudend, en dit zonder monstername.
Opmerking	De hoeveelheid is een zo nauwkeurig mogelijke schatting. Hieraan kunnen evenwel geen rechten worden ontleend.

- Verwijder het asbestafval.

Voorafgaand aan de verwijdering dient de toepassing te worden gefixeerd of afdoende bevochtigd. De elementen dienen één voor één zorgvuldig te worden losgemaakt, zonder gebruik van machinale werktuigen (zoals boormachine, slijpschijf of hogedrukreiniger) en zonder breuk of impactbelasting.

De vrijgekomen materialen dienen onmiddellijk dubbel en luchtdicht te worden verpakt en afgevoerd naar een erkende inzamelaar of een vergund recyclagepark overeenkomstig de geldende afvalstoffenregelgeving.

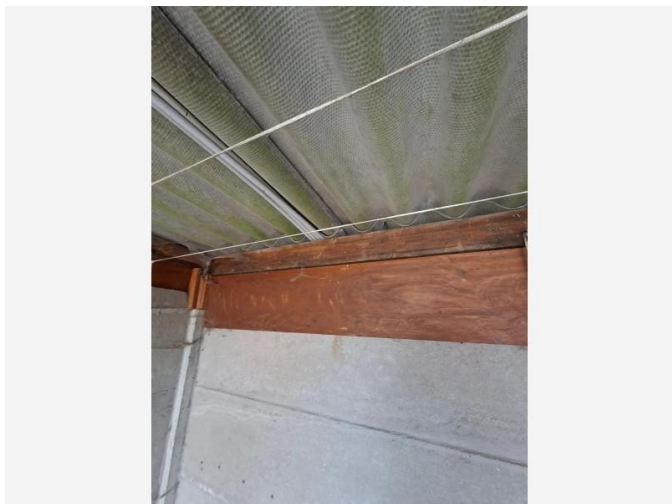
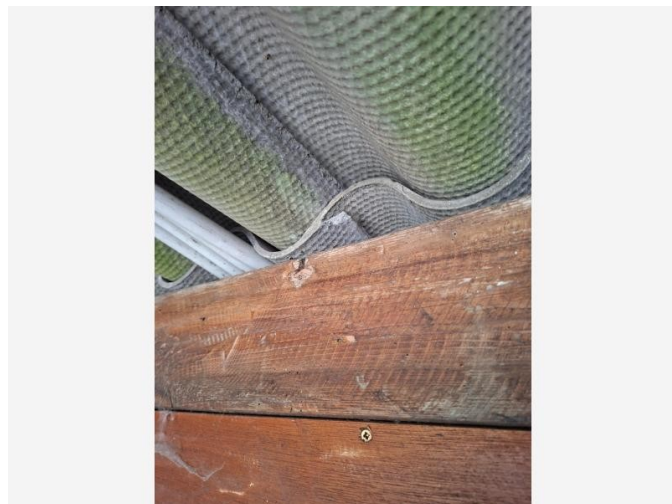
Verwijderen

Eindbeoordeling materiaalrisico	Laag materiaalrisico en/of verlaagde kans op vezelvrijgave
---------------------------------	------------------------------------------------------------

#	Type	Referentie	Resultaat
2.1	Puntmonster	26-033-4	Chrysotiel

Beschrijving	Dak bestaande uit golfplaten x(asbest)
Omgeving	Buiten
Primaire drager	Schuin dak
Asbestmateriaal	Dak- en gevelbekleding - Golfplaat
Bindmiddel van asbestmateriaal	Cement
Gebondenheid op basis van bindmiddel	Hecht
Hoeveelheid (oppervlakte - aantal)	<ul style="list-style-type: none">• 57,00 m² - 1 stuk
Totale oppervlakte	57,00 m ²
Eenvoudig bereikbaar	Ja
Bevestigingswijze	<ul style="list-style-type: none">• Geklemd• Geschroefd• Genageld, geniet
Identificatiemethode	Een monstername door de asbestdeskundige met laboanalyse door een asbestlabo.
Destructieve handeling voor identificatie	Nee
Opmerking	De hoeveelheid is een zo nauwkeurig mogelijke schatting. Hieraan kunnen evenwel geen rechten worden ontleend.

- Verwijder dit asbestmateriaal zo snel mogelijk. Volg de toestand goed op.
- Hemelwater dat afspoelt van asbestcement daken of gevels kan asbestdeeltjes bevatten. Gebruik het enkel voor gesloten circuits (bv. spoelen toiletten). Reinig na het vervangen van het dak of de gevel de dakgoten en regenwaterput of -ton om asbesthoudend sediment of slib te verwijderen

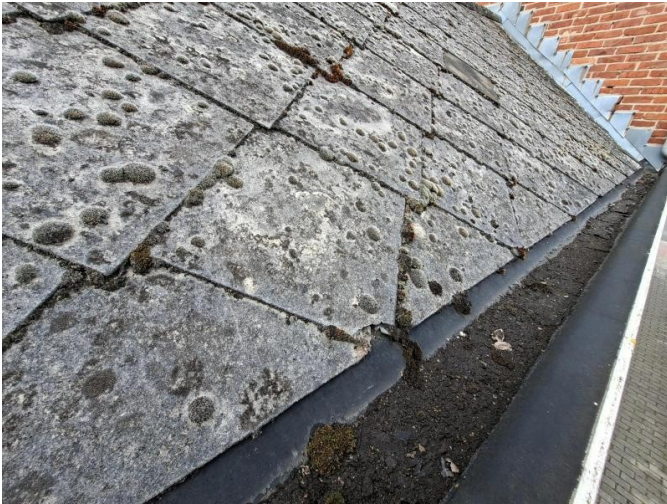
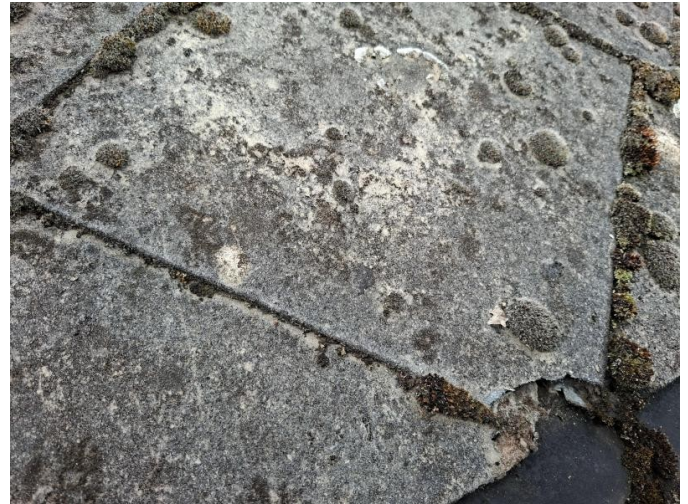
Verwijderen

Eindbeoordeling materiaalrisico	Laag materiaalrisico en/of verlaagde kans op vezelvrijgave
---------------------------------	------------------------------------------------------------

#	Type	Referentie	Resultaat
3.1	Puntmonster	26-033-3	Chrysotiel

Beschrijving	Dakbedekking bestaande uit leien x(asbest)
Omgeving	Buiten
Primaire drager	Schuin dak
Asbestmateriaal	Dak- en gevelbekleding - Lei, shingle
Bindmiddel van asbestmateriaal	Cement
Gebondenheid op basis van bindmiddel	Hecht
Hoeveelheid (oppervlakte - aantal)	<ul style="list-style-type: none">• 142,00 m² - 1 stuk
Totale oppervlakte	142,00 m ²
Eenvoudig bereikbaar	Ja
Bevestigingswijze	<ul style="list-style-type: none">• Geklemd• Genageld, geniet
Identificatiemethode	Een monstername door de asbestdeskundige met laboanalyse door een asbestlabo.
Destructieve handeling voor identificatie	Nee
Opmerking	De hoeveelheid is een zo nauwkeurig mogelijke opmeting. Hieraan kunnen evenwel geen rechten worden ontleend.

- Verwijder dit asbestmateriaal zo snel mogelijk. Volg de toestand goed op.
- Hemelwater dat afspoelt van asbestcement daken of gevels kan asbestdeeltjes bevatten. Gebruik het enkel voor gesloten circuits (bv. spoelen toiletten). Reinig na het vervangen van het dak of de gevel de dakgoten en regenwaterput of -ton om asbesthoudend sediment of slib te verwijderen

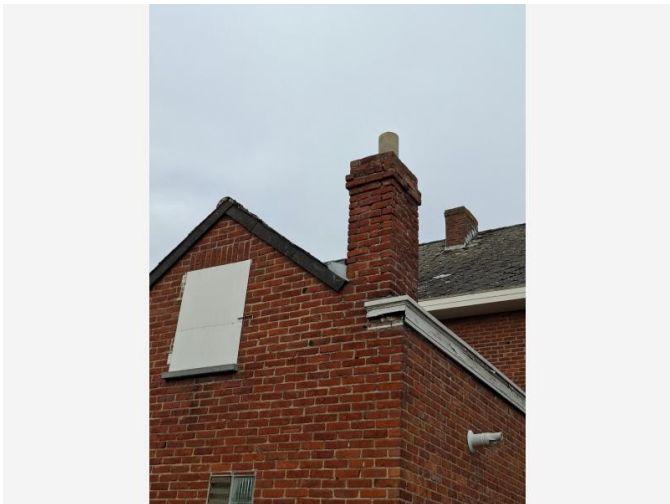
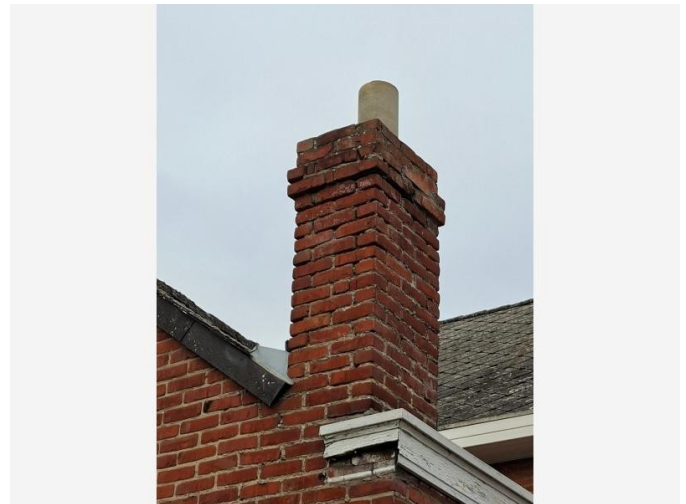
Zorgvuldig beheren

Beschrijving	Schouw/rookgas cementvezel buis x(asbest).
Omgeving	Buiten
Primaire drager	Schacht-koker (technisch)
Asbestmateriaal	Buis, koker, leiding, pijp, doorvoer
Bindmiddel van asbestmateriaal	Cement
Gebondenheid op basis van bindmiddel	Hecht
Hoeveelheid (lengte - omtrek - dikte - aantal)	<ul style="list-style-type: none"> • 0,50 m - 65,00 cm - 1,00 cm - 1 stuk
Totaal volume	0,003 m ³
Eenvoudig bereikbaar	Ja
Bevestigingswijze	<ul style="list-style-type: none"> • Verlijmd, ingegoten, versmeerd
Identificatiemethode	<p>De asbestdeskundige beoordeelt het materiaal als asbestverdacht en dus asbesthoudend, en dit zonder monstername.</p> <p>Motivatie: Er is een onderzoeksbeperking die monstername verhindert; De ruimte of het materiaal bevindt zich hoger dan 3,5 meter vanaf een vaste ondergrond.</p>
Destructieve handeling voor identificatie	Nee
Opmerking	De hoeveelheid is een zo nauwkeurig mogelijke schatting. Hieraan kunnen evenwel geen rechten worden ontleend.

- Zorg voor een veilig beheer. Vermijd het beschadigen van het asbestmateriaal. Controleer de toestand jaarlijks op wijzigingen.
- Voer bijkomende staalname(s) uit.

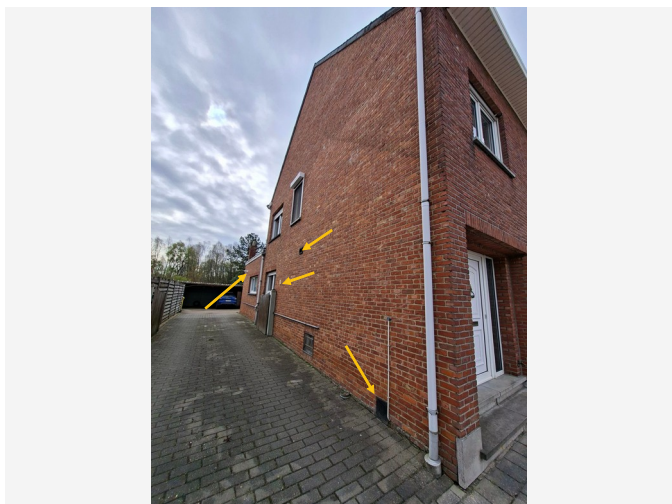
Uitleg van de asbestdeskundige: Identificatie van de inwendige materialen is niet mogelijk binnen een standaard onderzoek: zonder asbestverdachte en andere materialen te demonteren, beschadigen of los te wrikken, waardoor schade kan ontstaan. Wanneer bij afbraak of werkzaamheden het al dan niet bevatten van asbest uitgesloten moet worden kan dit met een aanvullend onderzoek.

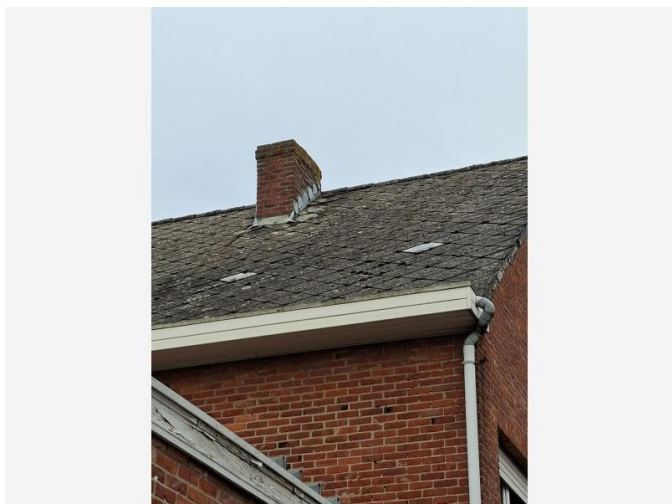
Uitleg van de asbestdeskundige: De schouw bevat binnenin mogelijk een asbestcement rookgaskanaal. Niet waarneembare materialen en ruimtes vallen buiten dit standaard onderzoek: zonder asbestverdachte en andere materialen te demonteren, beschadigen of los te wrikken, waardoor schade kan ontstaan . Het is raadzaam een aanvullend onderzoek te laten uitvoeren voorafgaand eventuele werkzaamheden of verwijdering.

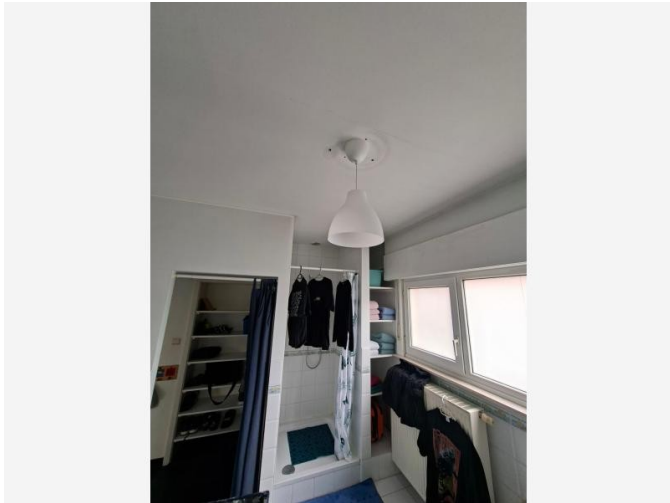
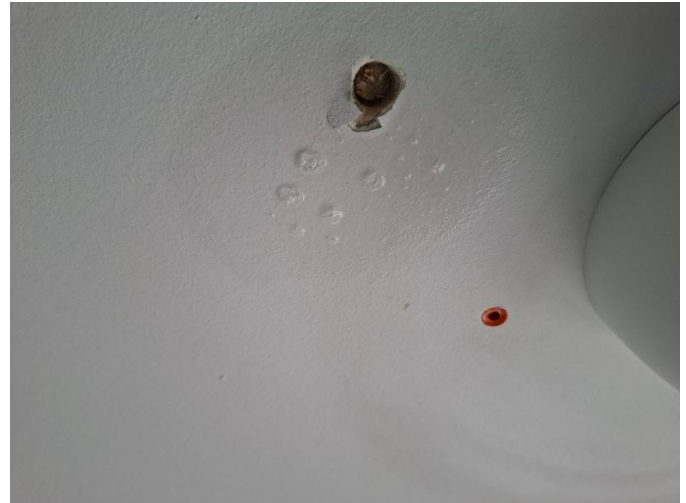
Fiche 13: Pleisterwerk plafonds x (geen asbest)

Geen asbest

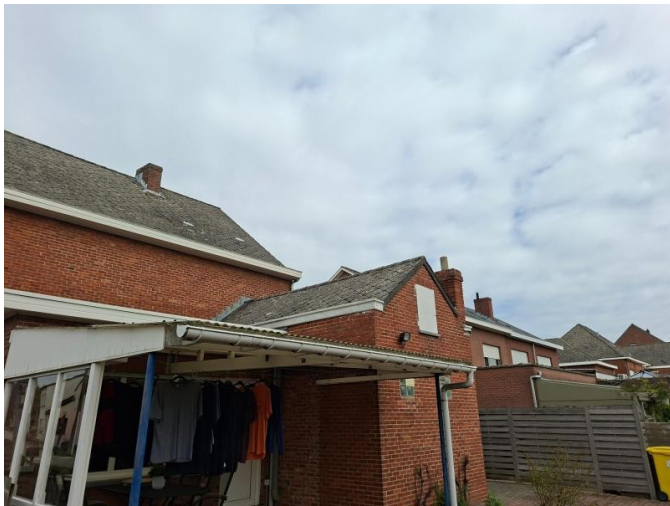
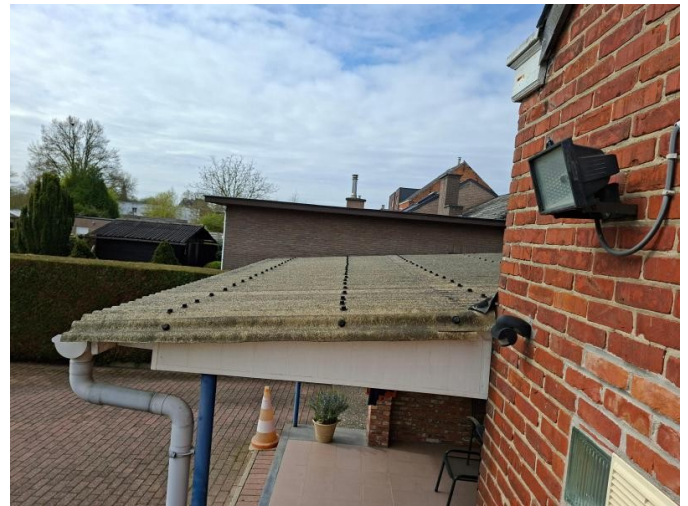
Beschrijving	Notitie	Terug te vinden op plannen
Fiche 15: Dakbedekking bestaande uit glasvezel x	Glasvezel wordt niet als asbestverdacht beschouwd.	Plan 1.5: Dakopbouw Plan 2.2: Garage dakopbouw
Fiche 16: Kitvoeg schrijnwerk x(niet verdacht)	De kit aan de ramen is niet asbestverdacht.	-
Fiche 17: CV-ketel x(niet verdacht)	De CV-ketel (dichtingen, isolerend materiaal) is niet asbestverdacht.	Plan 1.2: Gelijkvloers
