Asbestinventarisatetest

Kosterijstraat 17, 2550 Kontich

Attestnummer : 20260424-000337.000

Asbestveilig (maar niet asbestvrij)

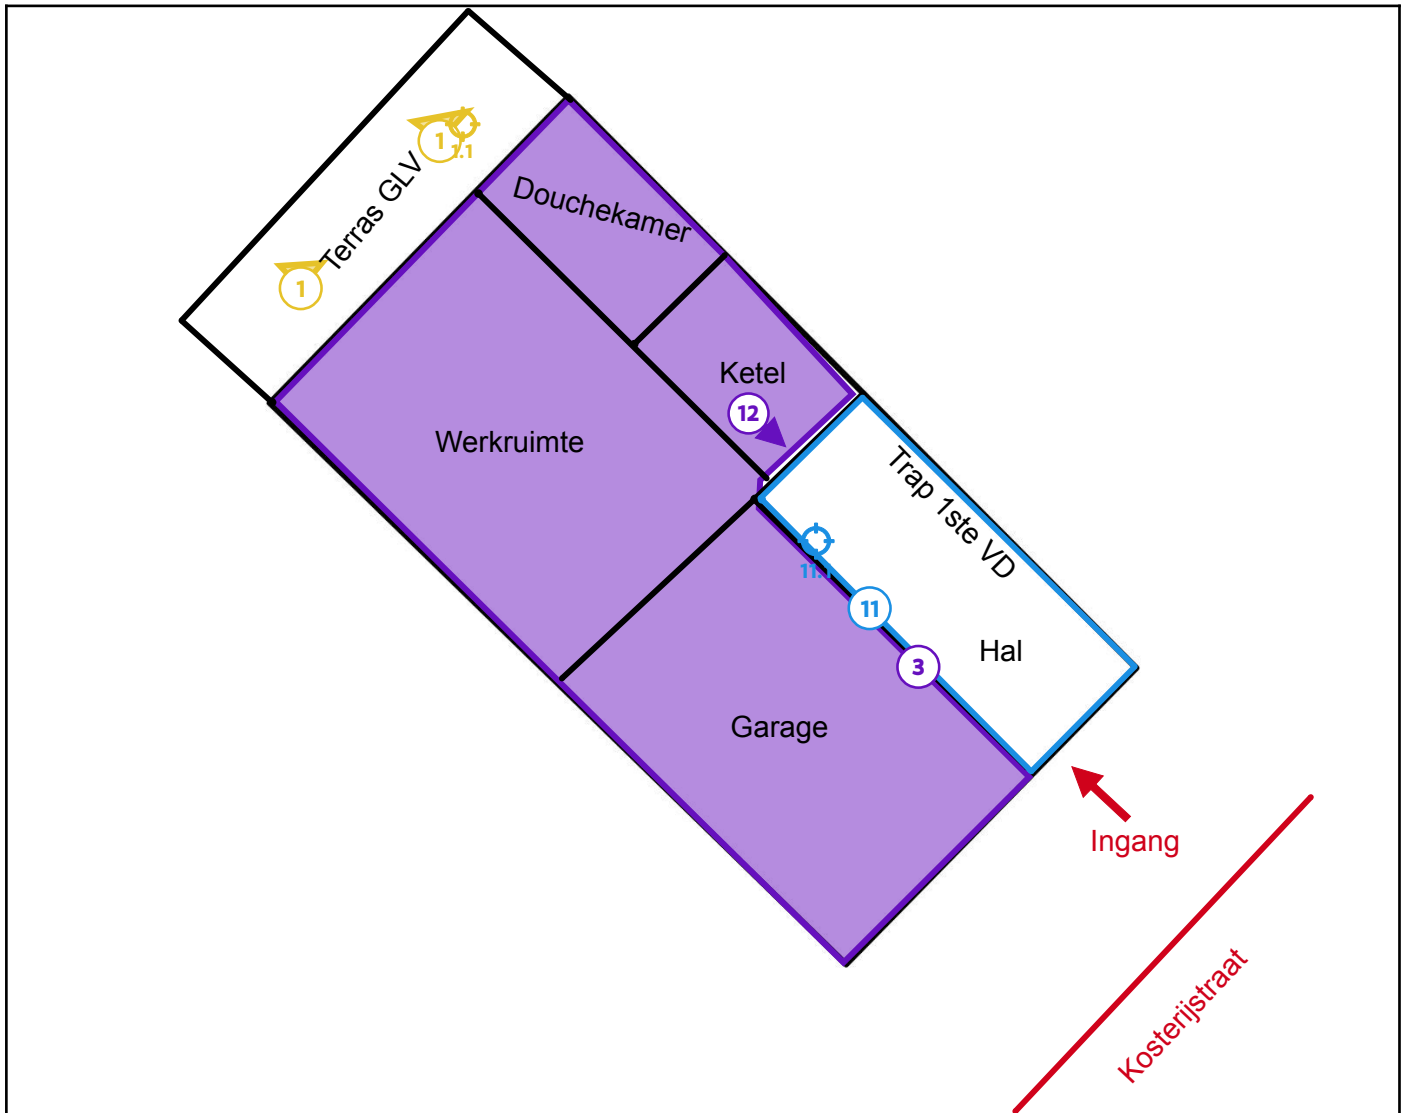
Plan 1.3: Woning GLV

Beschrijving	Type	Actie
1. Palen terras GLV (verloren bekisting)	Asbestmateriaal	Zorgvuldig beheren
1.1 Code: 5.0	Puntmonster	-
3. Vloer niet- asbestverdacht	Advies	-
11. Pleisterwerk wanden	Geen asbest	-
11.1 Code: 1.0	Mengmonster	-
12. Stookketel / Brander	Overige ruimte of materiaal	-

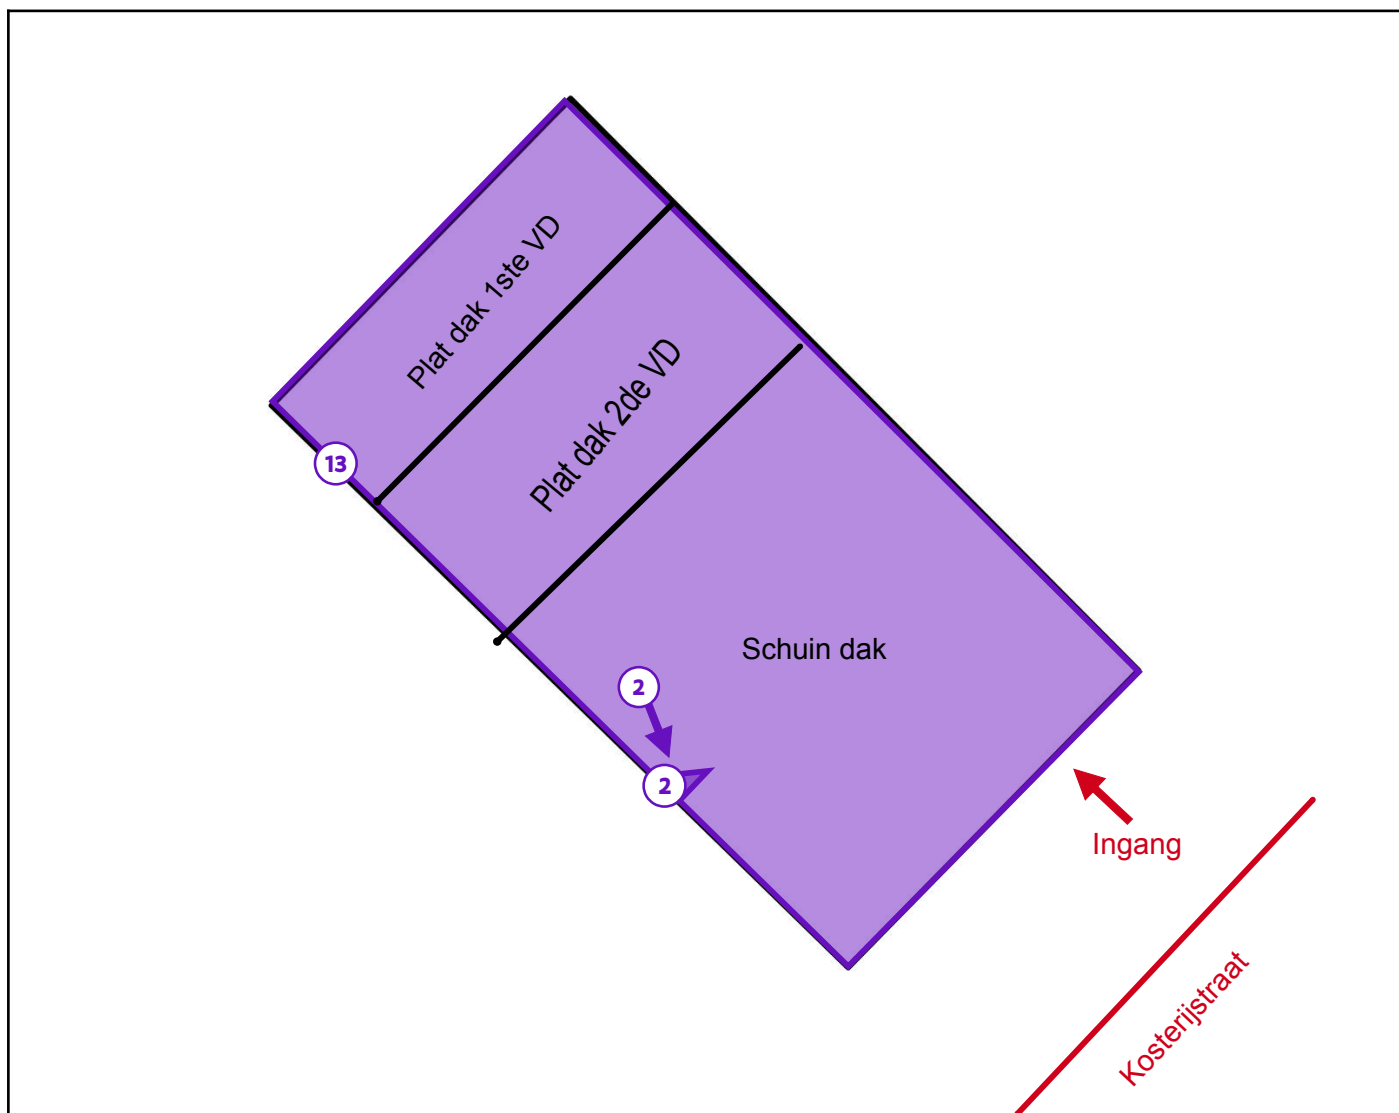
Plan 1.13: Woning dak

Beschrijving	Type	Actie
2. Rookgasafvoer buiten	Beperking	-
13. Onderdak alle daken (niet-asbestverdacht)	Overige ruimte of materiaal	-

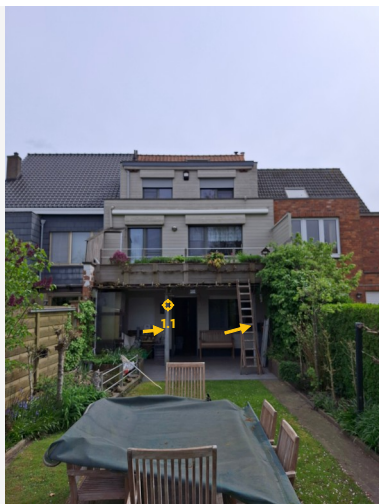
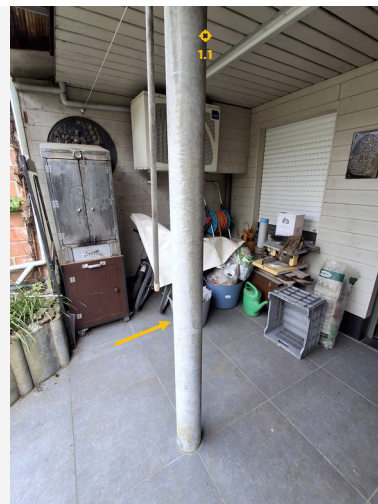
Conclusie

Het asbestmateriaal valt onder de mijlpaal van 2040.

Risicobeoordeling

Eindbeoordeling materiaalrisico	Laag materiaalrisico en/of verlaagde kans op vezelvrijgave
---------------------------------	--

Gebondenheid	Categorie 1: hechtgebonden in oorsprong
Asbestsoort (vezeltype)	Crocidoliet aanwezig
Asbestconcentratie	Laag (< 50%)
Afschermingsgraad van het gehele materiaal	Geheel of deels vrij aan de buitenlucht, maar geen contact met binnenlucht
Toestand van het materiaal	Licht beschadigd, licht verweerd. Intacte calciumsilicaatplaat of materiaal met categorie 3-gebondenheid

#	Type	Referentie	Resultaat
1.1	Puntmonster	5.0	Crocidoliet, Chrysotiel

Beschrijving	Palen terras GLV (verloren bekisting)
Omgeving	Buiten
Primaire drager	Fundering-draagstructuur (horizontaal, verticaal)
Asbestmateriaal	Verloren bekisting - Buis, koker
Bindmiddel van asbestmateriaal	Cement
Gebondenheid op basis van bindmiddel	Hecht
Hoeveelheid (lengte - omtrek - dikte - aantal)	<ul style="list-style-type: none">• 2,00 m - 12,00 cm - 10,00 cm - 2 stuks
Totaal volume	0,048 m ³
Eenvoudig bereikbaar	Ja
Bevestigingswijze	<ul style="list-style-type: none">• Verlijmd, ingegoten, versmeerd
Identificatiemethode	Een monstername door de asbestdeskundige met laboanalyse door een asbestlabo.
Destructieve handeling voor identificatie	Nee
Opmerking	<p>De hoeveelheid is een zo nauwkeurig mogelijke opmeting, waar evenwel kleine afwijkingen op mogelijk zijn.</p> <p>Controle en staalname van eventuele onderliggende lagen is enkel mogelijk mits uitbreiding naar een aanvullend destructief onderzoek.</p>

Zorgvuldig beheren

- Zorg voor een veilig beheer. Vermijd het beschadigen van het asbestmateriaal. Controleer de toestand jaarlijks op wijzigingen.

- Eenvoudige handelingen: mag via doe-het-zelf of door werknemer(s) met opleidingsattest eenvoudige handelingen
EH via doe-het zelf of opgeleid personeel (bij afbreken van de constructie) Wij adviseren door een aannemer of architect de stabiliteit te laten controleren. Indien de paal in zijn geheel verwijderd kan worden is dit mogelijk volgens techniek EH. Plaats indien nodig een andere steunpaal. Standaard dragen van de nodige wegwerp beschermingsmiddelen FFP 3 masker , handschoenen en tyvec CAT III type 5-6 , afspoelbaar schoeisel Extra bevochtigen van de bekistingspaal , beitel rondom de paal boven en onder voorzichtig los zonder de bekisting te breken , de bekistingspaal verpakken in dubbel plastic folie , luchtdicht afsluiten en afvoeren als hechtgebonden afval. Voor hechtgebonden toepassingen: Bij verwijdering door doe-het-zelf moet men dit afval dubbel en luchtdicht verpakt aandienen bij het gemeentelijk recyclagepark. Men raadpleegt best op voorhand de voorwaarden van het recyclagepark. Zie ook link Zie <https://ovam.vlaanderen.be/wie-mag-wat-verwijderen> <https://ovam.vlaanderen.be/voorzorgsmaatregelen-bij-asbestverwijdering> <https://ovam.vlaanderen.be/asbestafval-afvoeren> Zie ook wetgevend kader (website van de OVAM en CODEX boek VI titel 3).

- Hermetische zone (erkend asbestverwijderaar)
HZ Erkend asbestverwijderaar :Vermits het over verloren bekisting gaat, kan men deze eventueel afpikkeren in hermetische zone. De bouwkundige integriteit zal hierdoor geenszins worden aangetast. De steunpaal zelf bevindt zich binnen de verloren bekisting. Bij het wegpikkeren zal de asbestcementbuis gemakkelijk loskomen van de beton van de steunpaal. Zie ook link Zie <https://ovam.vlaanderen.be/wie-mag-wat-verwijderen> <https://ovam.vlaanderen.be/voorzorgsmaatregelen-bij-asbestverwijdering> <https://ovam.vlaanderen.be/asbestafval-afvoeren>

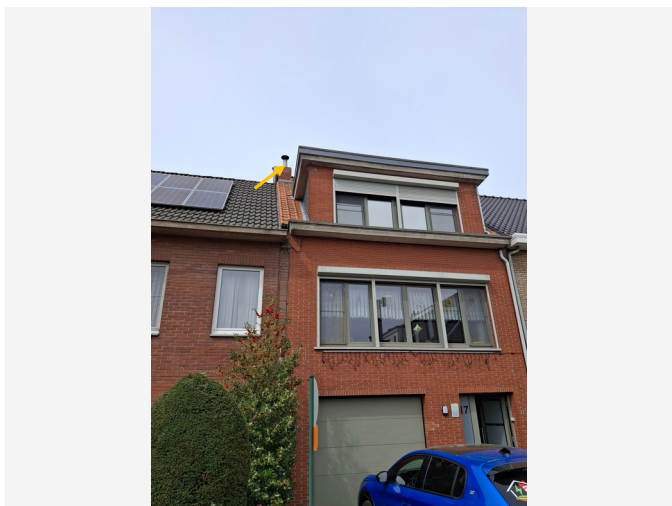
Tijdelijke beperking

Reden: Het te onderzoeken materiaal situeert zich hoger dan 3,50 m te rekenen vanaf een veilige ondergrond

Uitleg van de asbestdeskundige: De schouw is niet inspecteerbaar wegens te hoog.

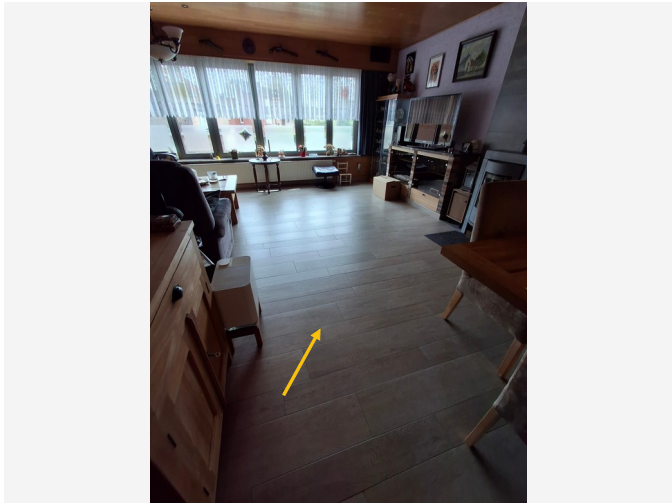
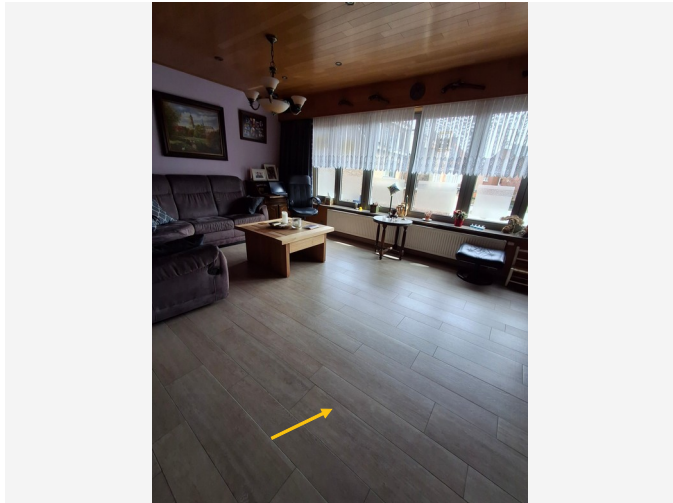
Op basis van de vaststellingen ter plaatse wordt de vloer als niet - asbestverdacht beschouwd.

Basis voor advies	De asbestdeskundige beoordeelt het materiaal als niet-asbestverdacht.
Primaire drager	Vloer

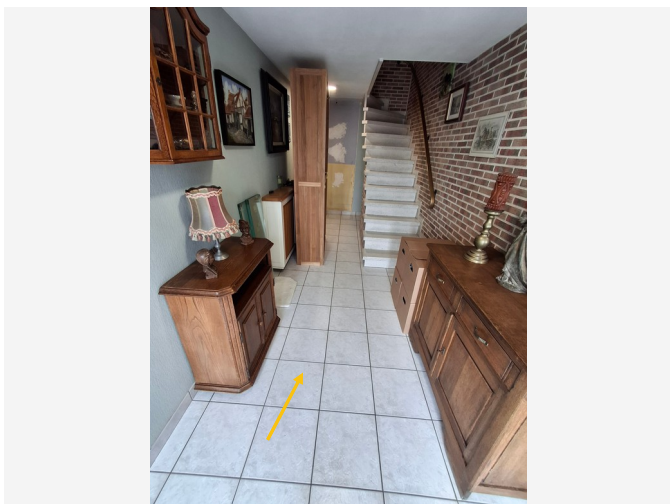
In het inspectieprotocol is een monsternamen van tegellijm verplicht om dit te identificeren als niet-asbesthoudend. Er waren geen facturen ter beschikking die bevestigen dat de tegels na 2001 waren geplaatst. Er waren geen bestaande beschadigingen aan de wandtegels om de lijm voldoende te kunnen inspecteren. Om dit af te toetsen is het aangewezen om bij eventuele renovatiewerken aan de tegels verder onderzoek/staalname te laten uitvoeren ter controle.

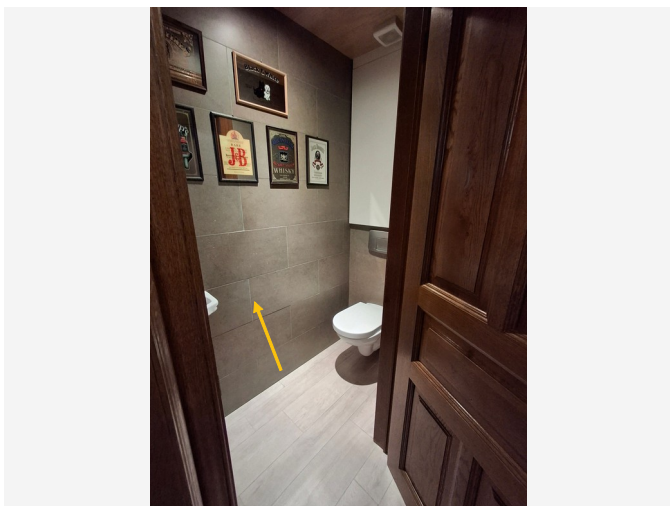
Afwerking met een intacte faiencetegels zonder zichtbare beschadigingen. Controle en monsternamen van de lijm laag is enkel mogelijk mits uitbreiding naar een aanvullend destructief onderzoek.

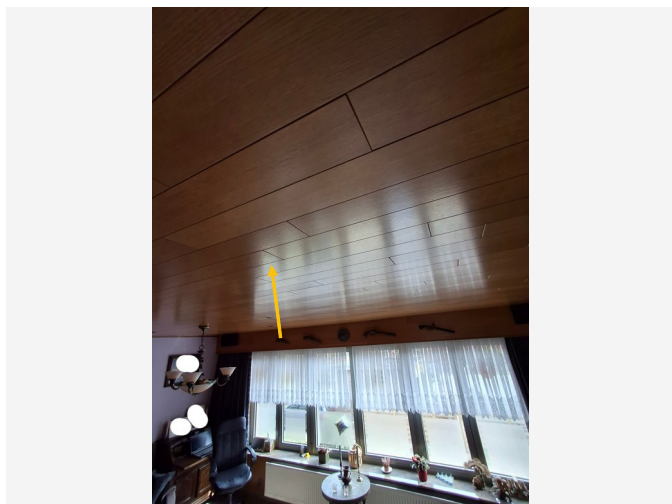
Plafonds zijn afgewerkt met valse plafonds in plaatmateriaal. Het is niet duidelijk of er pleisterwerk of ander verdacht asbestmateriaal aanwezig is achter / op deze valse plafonds, het is aangewezen om bijkomend onderzoek uit te voeren bij werken. Zonder destructieve handeling is het niet mogelijk om na te gaan of er asbesthoudende materialen aanwezig zijn achter de plafond afwerking. Als bij sloop of renovatie blijkt dat er achter deze plafonds nog pleisterwerk of asbest verdachte toepassingen aanwezig zijn, moet dit bemonsterd worden.

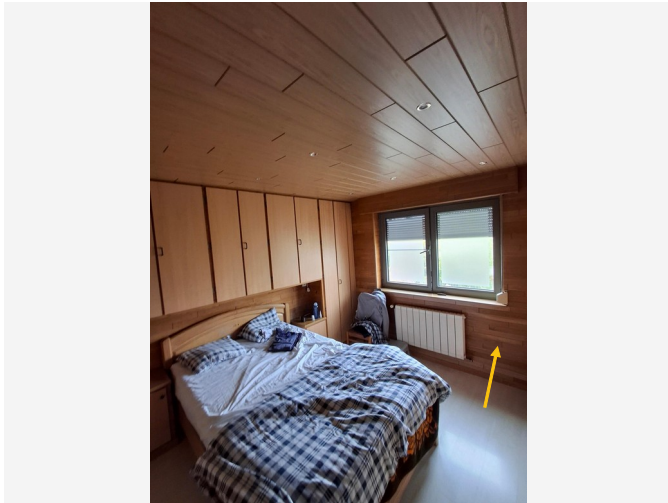
De muren zijn afgewerkt met niet-asbestverdachte voorzetpanelen. Controle en staalname van eventuele onderliggende materialen is enkel mogelijk mits uitbreiding naar een aanvullend destructief onderzoek.

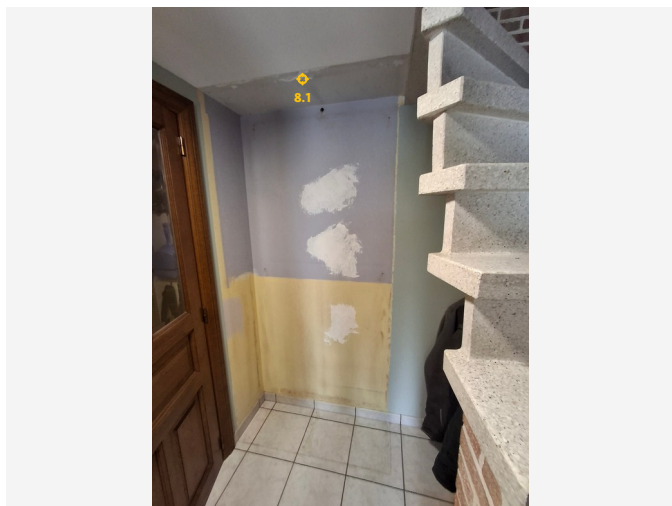
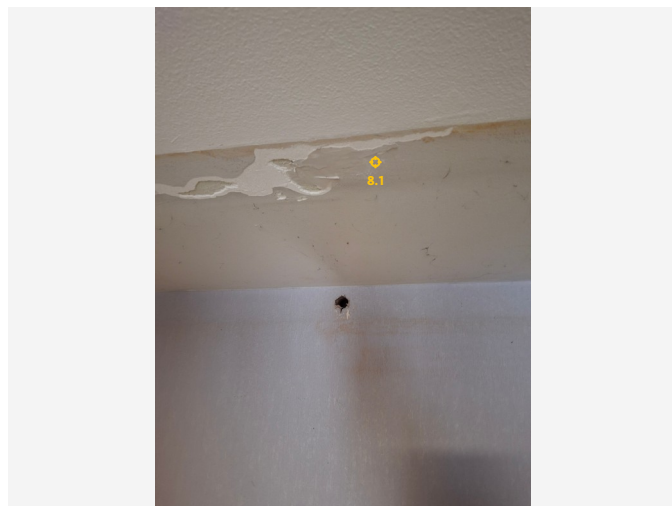
Fiche 8: Pleisterwerk plafonds

Geen asbest

#	Type	Referentie	Resultaat
8.1	Mengmonster	2.0	Geen asbest

Beschrijving	Pleisterwerk plafonds
Omgeving	Binnen
Primaire drager	Plafond
Bindmiddel van materiaal	Gips - kalk
Gebondenheid op basis van bindmiddel	Niet-hechtgebonden
Hoeveelheid (oppervlakte - dikte - aantal)	• 25,00 m ² - 5,00 cm - 2 stuks
Totaal volume	2,50 m ³
Identificatiemethode	Een monstername door de asbestdeskundige met laboanalyse door een asbestlabo.
Destructieve handeling voor identificatie	Nee
Opmerking	De hoeveelheid is een zo nauwkeurig mogelijke opmeting, waar evenwel kleine afwijkingen op mogelijk zijn. In de gevallen waar dit praktisch mogelijk is, wordt staalname uitgevoerd conform het inspectieprotocol. Specifiek voor het plafond van de traphal GLV en in de garage. De rest zijn voorzetplafonds.

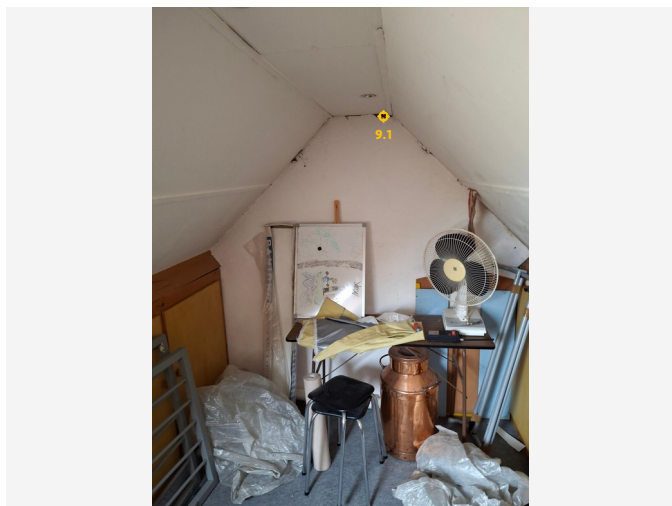
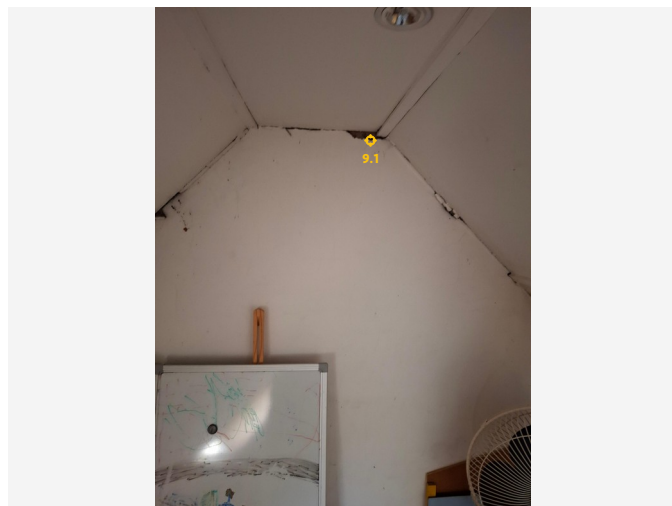
Fiche 9: Cementmuur zolder

Geen asbest

#	Type	Referentie	Resultaat
9.1	Puntmonster	4.0	Geen asbest

Beschrijving	Cementmuur zolder
Omgeving	Binnen
Primaire drager	Wand vrijstaand (scheidingsmuur, ...)
Bindmiddel van materiaal	Cement
Gebondenheid op basis van bindmiddel	Hecht
Hoeveelheid (oppervlakte - dikte - aantal)	• 4,00 m ² - 2,00 cm - 1 stuk
Totaal volume	0,08 m ³
Identificatiemethode	Een monstername door de asbestdeskundige met laboanalyse door een asbestlabo.
Destructieve handeling voor identificatie	Nee
Opmerking	De hoeveelheid is een zo nauwkeurig mogelijke opmeting, waar evenwel kleine afwijkingen op mogelijk zijn.

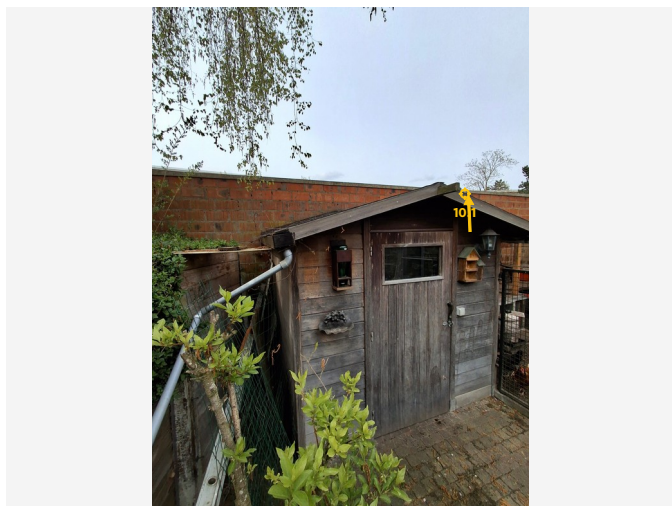
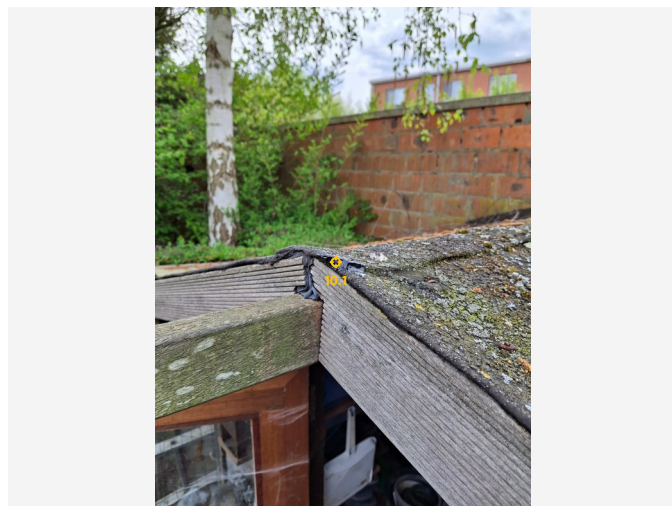
Fiche 10: Roofing plat dak tuinhuis

Geen asbest

#	Type	Referentie	Resultaat
10.1	Puntmonster	3.0	Geen asbest

Beschrijving	Roofing plat dak tuinhuis
Omgeving	Buiten
Primaire drager	Plat dak
Bindmiddel van materiaal	Bitumen (roofing, teer, asfalt)
Gebondenheid op basis van bindmiddel	Hecht
Hoeveelheid (oppervlakte - aantal)	• 10,40 m ² - 1 stuk
Totale oppervlakte	10,40 m ²
Identificatiemethode	Een monstername door de asbestdeskundige met laboanalyse door een asbestlabo.
Destructieve handeling voor identificatie	Nee
Opmerking	<p>De hoeveelheid is een zo nauwkeurig mogelijke opmeting, waar evenwel kleine afwijkingen op mogelijk zijn.</p> <p>Controle en staalname van eventuele onderliggende lagen is enkel mogelijk mits uitbreiding naar een aanvullend destructief onderzoek.</p>

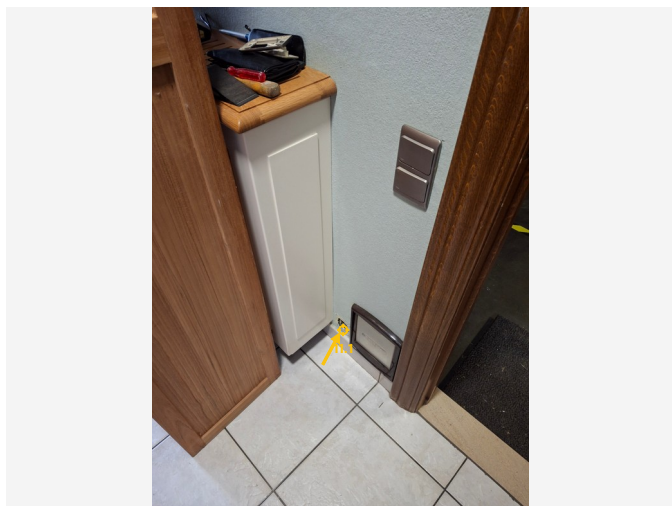
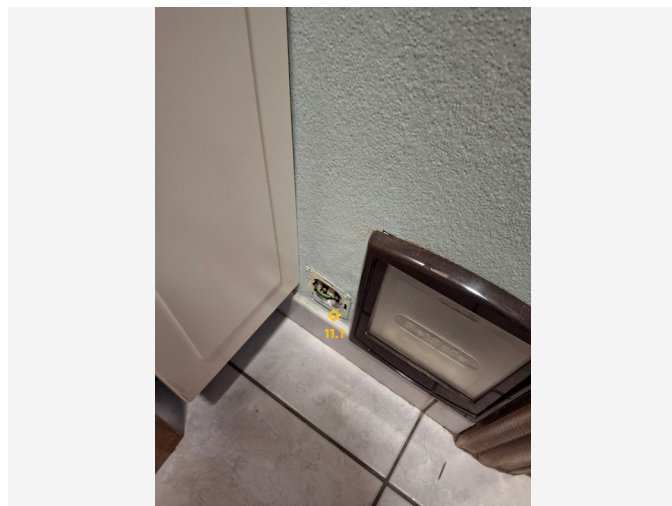
Geen asbest

#	Type	Referentie	Resultaat
11.1	Mengmonster	1.0	Geen asbest

Beschrijving	Pleisterwerk wanden
Omgeving	Binnen
Primaire drager	Binnenwand
Bindmiddel van materiaal	Gips - kalk
Gebondenheid op basis van bindmiddel	Niet-hechtgebonden
Hoeveelheid (oppervlakte - dikte - aantal)	• 20,00 m ² - 3,00 cm - 1 stuk
Totaal volume	0,60 m ³
Identificatiemethode	Een monstername door de asbestdeskundige met laboanalyse door een asbestlabo.
Destructieve handeling voor identificatie	Nee
Opmerking	De hoeveelheid is een zo nauwkeurig mogelijke opmeting, waar evenwel kleine afwijkingen op mogelijk zijn. In de gevallen waar dit praktisch mogelijk is, wordt staalname uitgevoerd conform het inspectieprotocol. Specifiek in de traphal GLV en de woonkamer. De rest v/d woning bestaat uit voorzetpanelen.

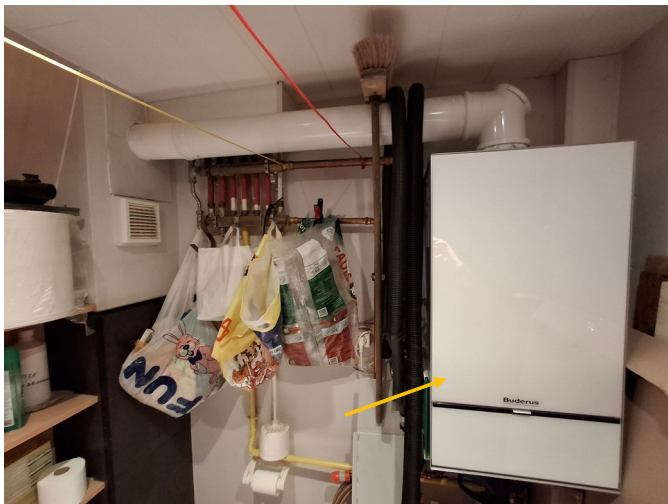
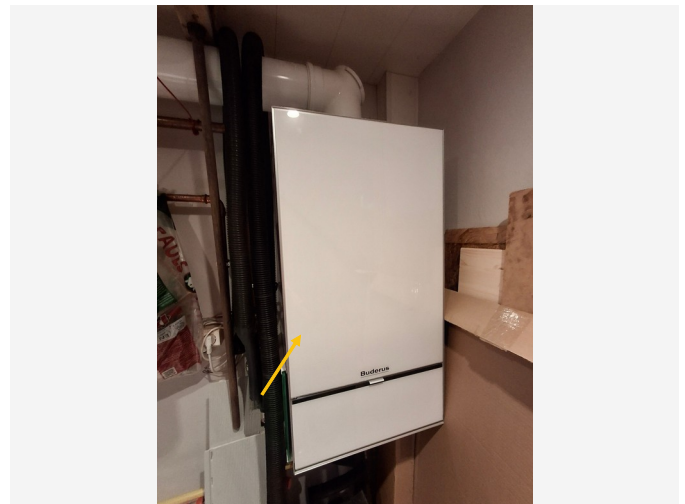
Beschrijving	Notitie	Terug te vinden op plannen
Fiche 12: Stookketel / Brander	De ketel is uitgesloten op basis van het bouwjaar (2017).	Plan 1.3: Woning GLV
Fiche 13: Onderdak alle daken (niet-asbestverdacht)	Het onderdak is in 2015 bij renovatie vervangen. Factuur als bewijsdocument.	Plan 1.13: Woning dak
Fiche 14: Mastiek niet - asbestverdacht	Er is geen asbestverdachte mastiek aanwezig, betreffend alle ramen.	-
Fiche 15: Dakbedekking niet - asbestverdacht	Het dak is niet-asbestverdacht.	Plan 1.14: Woning dak 2
Fiche 16: Rookgaskanaal (niet verdacht)	Het rookgaskanaal is niet asbestverdacht. De ketel dateert van 2017.	-

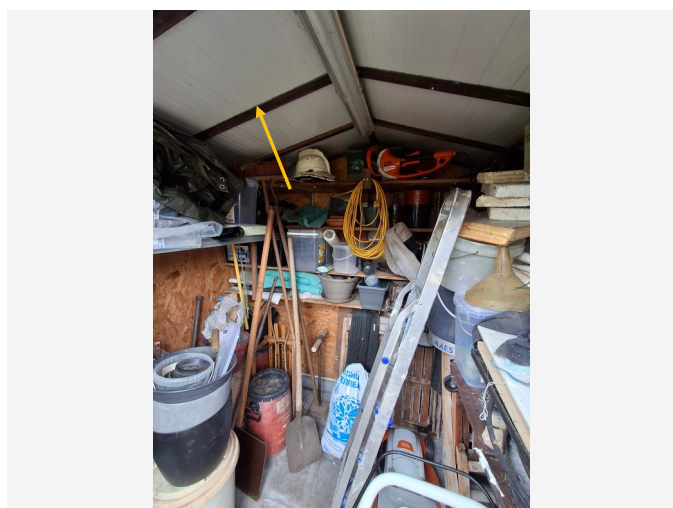
Beschrijving	Notitie	Terug te vinden op plannen
Fiche 17: Onderdak tuinhuis (niet waarneembaar)	<p>Het onderdak is van binnenuit niet bereikbaar. Langs buiten is er roofing gebrand. Hierdoor is een eventueel asbestverdacht onderdak niet waarneembaar zonder uitbreiding naar een aanvullend destructief onderzoek.</p> <p>Laat dit controleren bij werken door een bevoegd technicus.</p>	Plan 2.3: Tuinhuis 2
