Asbestinventarisatetest

Schriekstraat 178, 2223 Heist-op-den-Berg

Attestnummer : **20260515-000131.000**

Uitgegeven op : **15.05.2026**

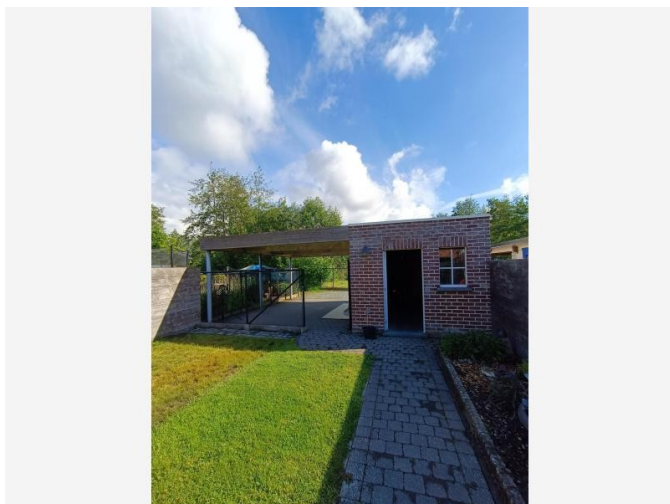
Situeringfoto

Uitgesloten van inspectie

Bouwjaar: 2012

Constructies gebouwd vanaf 2001 moeten niet onderzocht worden

Opmerking	Via Geopunt kunnen we vaststellen dat voor 2009-2011 nog geen tuinhuis opgebouwd werd. Vanaf 2012 zijn er luchtfoto's beschikbaar mét tuinhuis aanwezig.
-----------	---

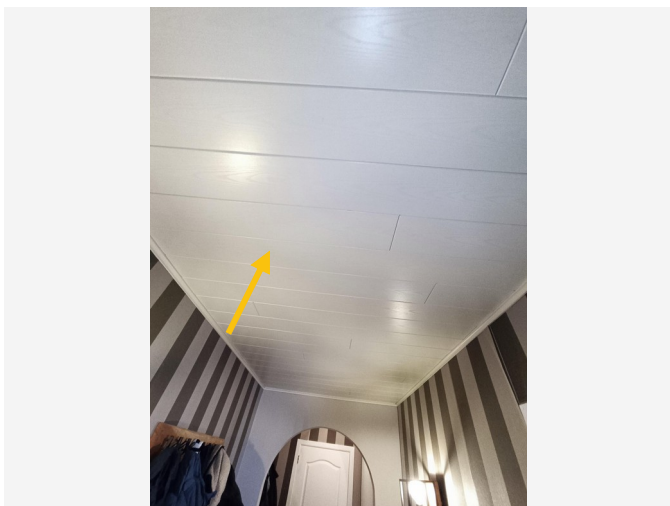
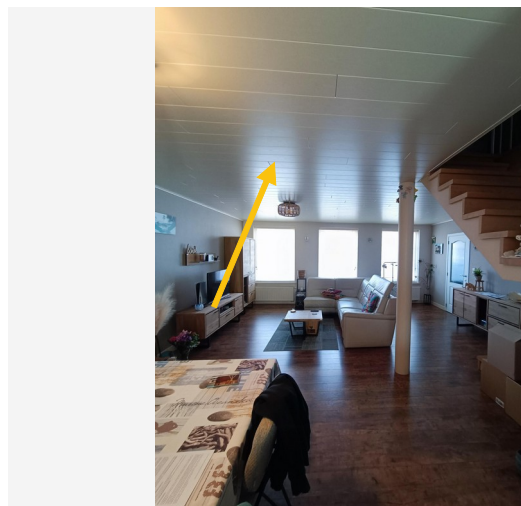
Informatie over een niet-asbestverdacht materiaal

Plafonds zijn afgewerkt met valse plafonds in plaatmateriaal. Het is niet duidelijk of er pleisterwerk of ander verdacht asbestmateriaal aanwezig is achter / op deze valse plafonds, het is aangewezen om bijkomend onderzoek uit te voeren bij werken. Zonder destructieve handeling is het niet mogelijk om na te gaan of er asbesthoudende materialen aanwezig zijn achter de plafond afwerking. Als bij sloop of renovatie blijkt dat er achter deze plafonds nog pleisterwerk of asbest verdachte toepassingen aanwezig zijn, moet dit bemonsterd worden.

De asbestdeskundige beoordeelt het materiaal als niet-asbestverdacht.

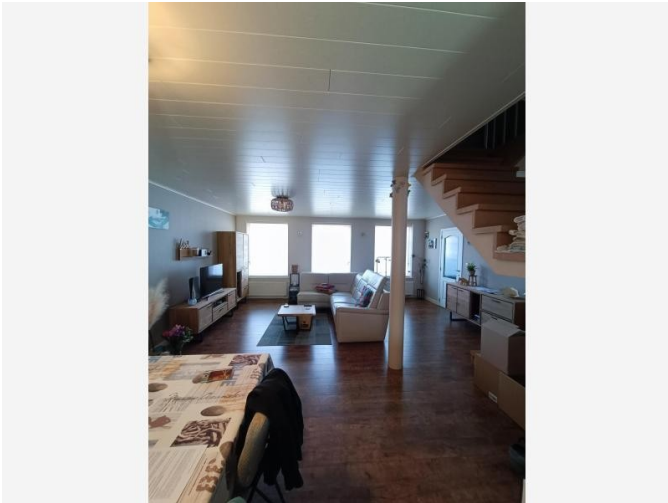
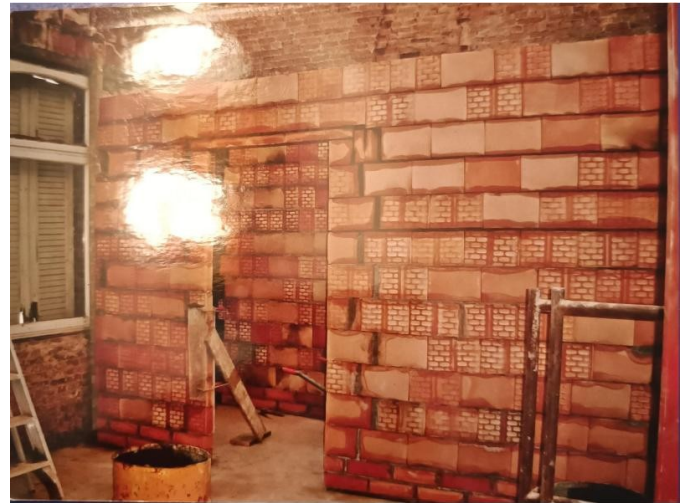
Fiche 3: Muurpleister

Geen asbest

Beschrijving	Muurpleister
Omgeving	Binnen
Primaire drager	Binnenwand
Bindmiddel van materiaal	Gips - kalk
Gebondenheid op basis van bindmiddel	Niet-hechtgebonden
Hoeveelheid (oppervlakte - dikte - aantal)	• 218,10 m ² - 1,50 cm - 1 stuk
Totaal volume	3,272 m ³
Identificatiemethode	<p>De asbestdeskundige gebruikt een bewijsdocument andere dan een bestaande laboanalyse, met bevestiging door vaststelling en expertise en dit zonder monstername.</p> <p>Motivatie: De monstername brengt andere schade aan dan schade die inherent is aan de monstername.</p>
Destructieve handeling voor identificatie	Nee
Opmerking	<p>Volledige opbouw van de woning in 2007. Er werden gedateerde foto's als bewijsmateriaal voorgelegd.</p> <p>De vermelde oppervlaktes en volumes betreffen een beredeneerde schatting. Er worden geen rechten verleend aan deze oppervlaktes/volumes. De dikte is een schatting die voorkomt uit de monsterplaatsen en is daarom niet altijd representatief.</p>

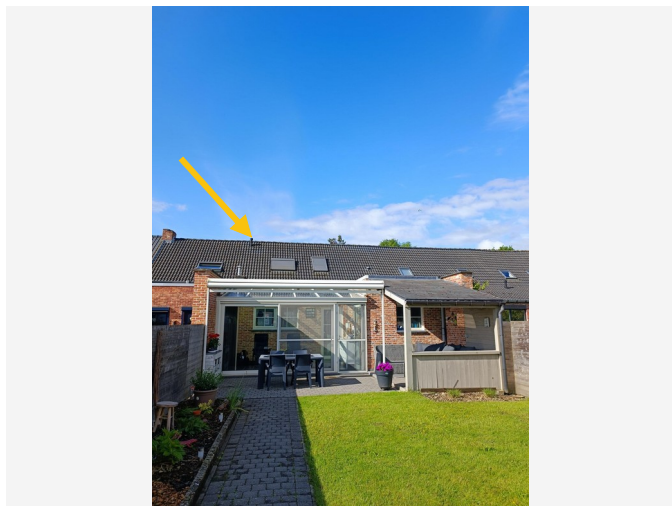
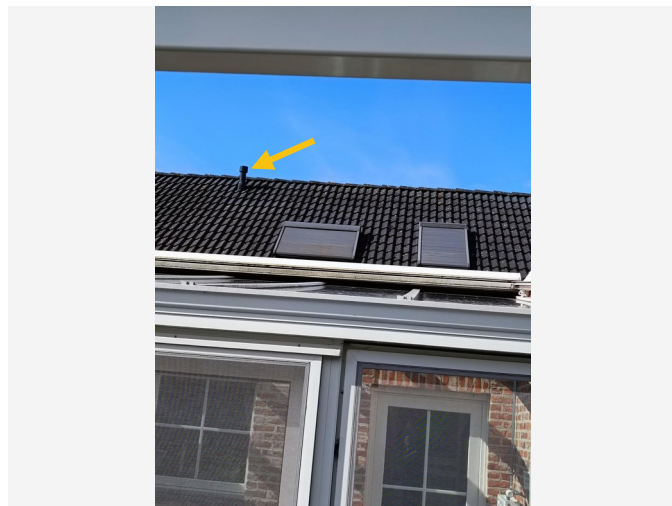
Fiche 4: Schouwbuis

Beschrijving	Notitie	Terug te vinden op plannen
Fiche 4: Schouwbus	De schouwbus werd gecontroleerd. Deze bestaat uit pvc en bevat geen asbest verdachte materialen.	Plan 1.1: Hoofdgebouw plan
Fiche 5: Dakbedekking afdak	Via luchtfoto's kan worden aangetoond dat het afdak dateert van 2014-2015. We kunnen er van uit gaan dat na 2000-2005 de bouwmaterialen (zijnde bitumen shingles) asbestvrij zijn.	Plan 1.1: Hoofdgebouw plan
Fiche 6: Mastiek	De gebruikte siliconen kit is niet asbestverdacht.	Plan 1.5: Gelijkvloers
Fiche 7: Plat dak	De achterbouw werd pas in 2007 geplaatst. Er werden gedateerde foto's voorgelegd als bewijs. De vermelde oppervlaktes, diktes en volumes betreffen een beredeneerde schatting. Er worden geen rechten verleend aan deze oppervlaktes/diktes/volumes.	Plan 1.1: Hoofdgebouw plan
Fiche 8: Onderdak	Aan de hand van bewijsmateriaal (foto's) kan worden aangetoond dat er een volledig nieuw dak is geplaatst in 2007. We kunnen er van uit gaan dat materialen die dateren van na 2000-2005 geen asbest bevatten.	Plan 1.1: Hoofdgebouw plan

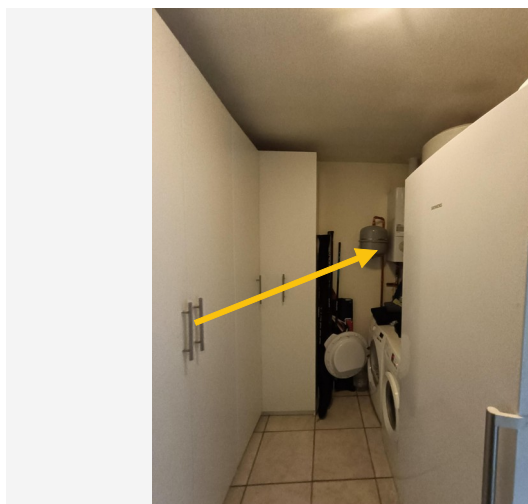
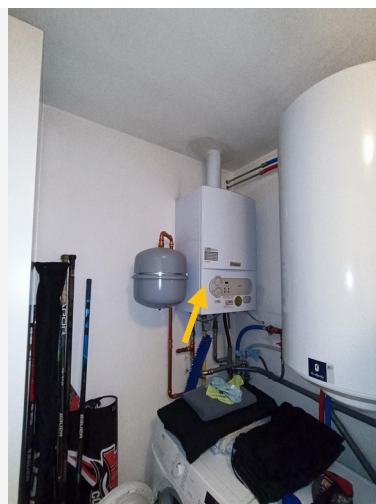
Fiche 9: CV Ketel	De CV ketel werd gecontroleerd (bwj 2006) en is niet asbest verdacht; geen risico bouwjaar.	Plan 1.5: Gelijkvloers
Fiche 10: Dakbedekking zadeldak	De dakbedekking werd gecontroleerd. Deze bestaat uit dakpannen en bevat geen asbest verdachte materialen.	Plan 1.2: Hoofdgebouw plan
