# Asbestinventarisatetest

Beukenlaan 47, 3110 Rotselaar

Attestnummer : 20260113-000377.000

Uitgegeven op : 13.01.2026

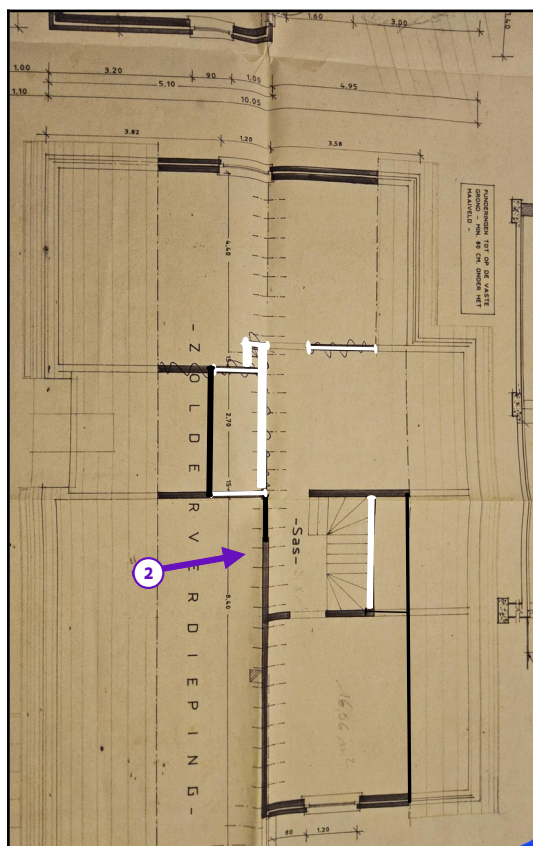
## Plan 1.3: Zolder

de zolder bevat geen waarneembaar pleisterwerk

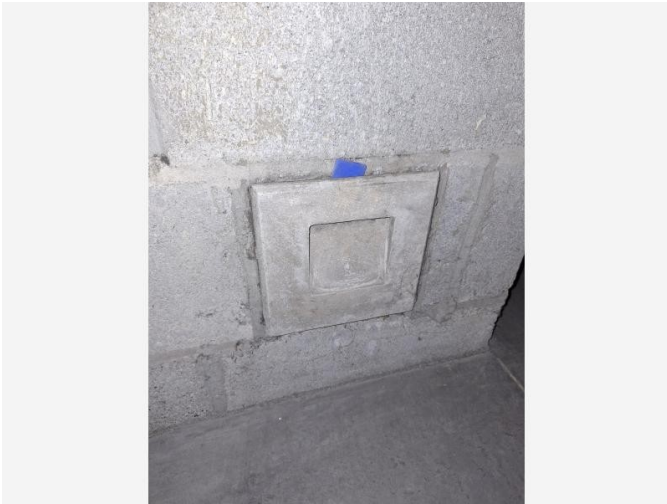
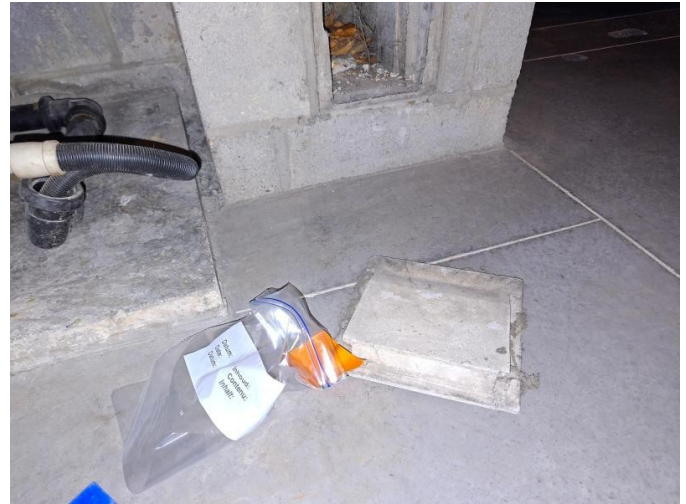
Het asbestmateriaal valt onder de mijlpaal van 2040.

Eindbeoordeling materiaalrisico	Zeer laag materiaalrisico en/of zeer lage kans op vezelvrijgave
---------------------------------	---

Gebondenheid	Categorie 1: hechtgebonden in oorsprong
Asbestsoort (vezeltype)	Alleen chrysotiel
Asbestconcentratie	Laag (< 50%)
Afschermingsgraad van het gehele materiaal	Geheel of deels (ook) vrij aan de binnenlucht
Toestand van het materiaal	Onbeschadigd, niet verweerd

#	Type	Referentie	Resultaat
1.1	Puntmonster	26-001-2	Chrysotiel

Beschrijving	Roetluik
Omgeving	Grenst aan binnen- en buitenlucht
Primaire drager	HVAC infrastructuur en uitrusting
Asbestmateriaal	Brandwerende afsluiting (prefab geheel) - Luik
Bindmiddel van asbestmateriaal	Cement
Gebondenheid op basis van bindmiddel	Hecht
Hoeveelheid (gewicht - aantal)	<ul style="list-style-type: none"><li>• 2,00 kg - 1 stuk</li></ul>
Totaal gewicht	2,00 kg
Eenvoudig bereikbaar	Ja
Bevestigingswijze	<ul style="list-style-type: none"><li>• Geklemd</li></ul>
Identificatiemethode	Een monstername door de asbestdeskundige met laboanalyse door een asbestlabo.
Destructieve handeling voor identificatie	Nee
Opmerking	De hoeveelheid is een zo nauwkeurig mogelijke opmeting. Hieraan kunnen evenwel geen rechten worden ontleend.

- Zorg voor een veilig beheer. Vermijd het beschadigen van het asbestmateriaal. Controleer de toestand jaarlijks op wijzigingen.

- Eenvoudige handelingen: mag via doe-het-zelf of door werknemer(s) met opleidingsattest eenvoudige handelingen  
Deze toepassing kan door een aannemer die over een opleidingsattest eenvoudige handelingen beschikt of door een particulier (doe-het-zelf), verwijderd worden indien er geen verhoogd risico op vrijgave van asbestvezels (max. concentratie 0,01 vezels/cm<sup>3</sup> - CODEX Art. VI.3-54) ontstaat en de toepassing voorafgaand wordt gefixeerd/bevochtigd; de individuele elementen zonder machinale werktuigen (boormachine, slijpschijf, hogedrukreiniger,...) en zonder breken of gooien een voor een losgemaakt worden; en ten slotte dubbel en luchtdicht verpakt weggevoerd worden naar een erkend afvalpunt (recyclagepark).

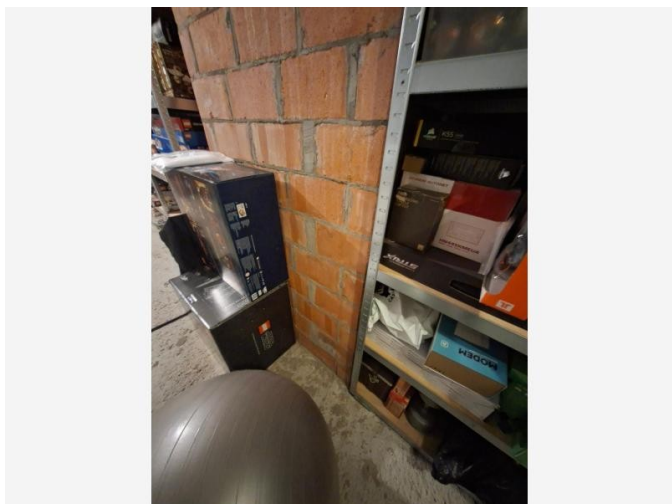
**Reden:** Het te onderzoeken materiaal situeert zich hoger dan 3,50 m te rekenen vanaf een veilige ondergrond

**Uitleg van de asbestdeskundige:** De schouw bevat binnenin mogelijk een asbestcement rookgaskanaal. Laat dit onderzoeken bij eventuele werken.

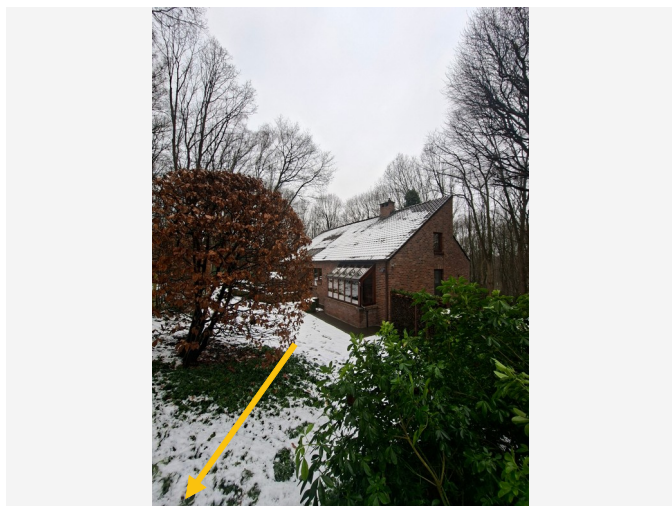
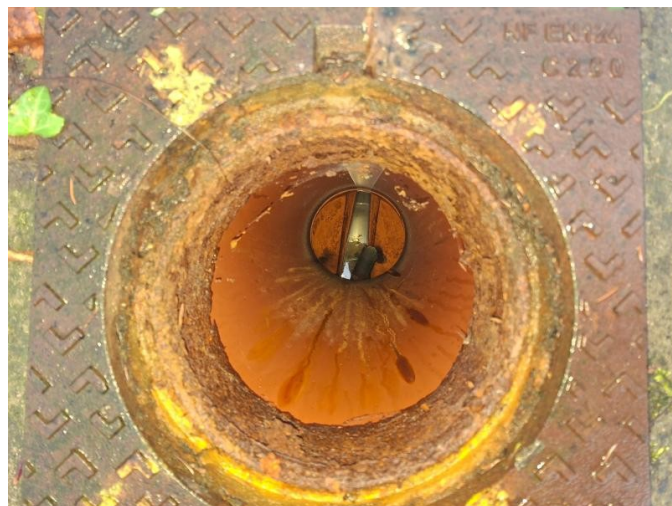
De buizen in de controleput zijn niet asbestverdacht.

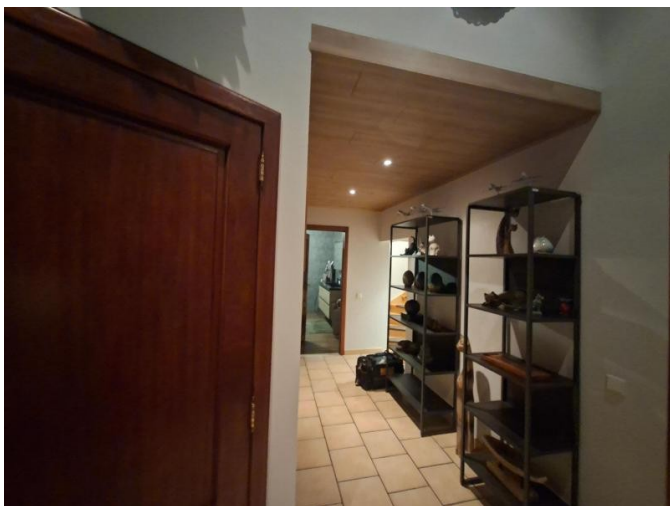
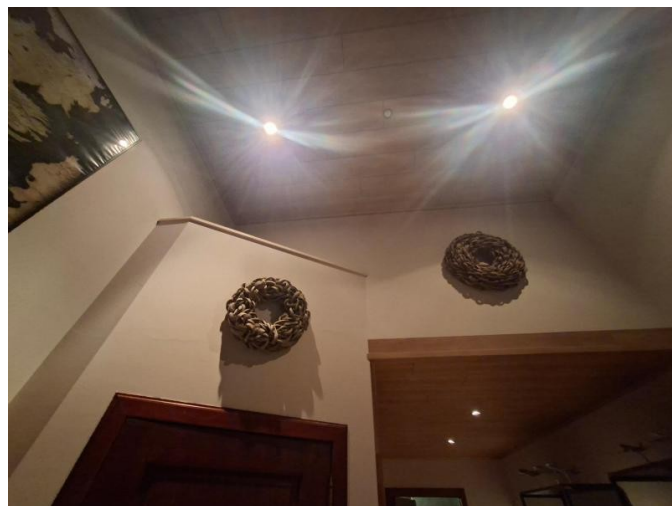
De plafonds werden afgewerkt met niet-asbestverdachte voorzetpanelen die inspectie van de bedekte structuur (opbouw, pleisterwerk) verhinderen.

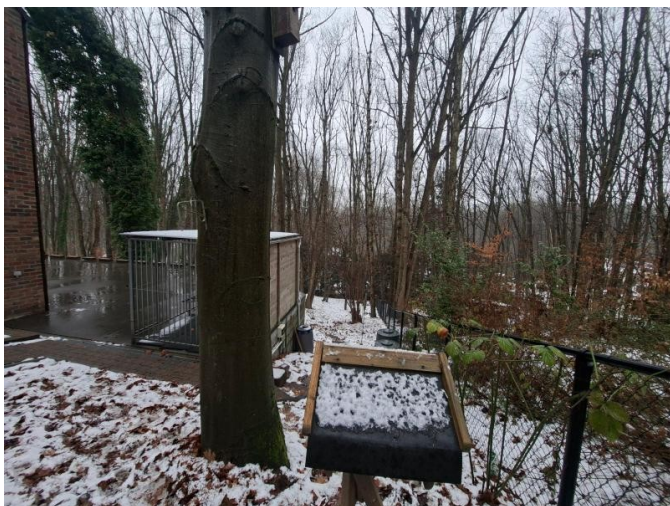
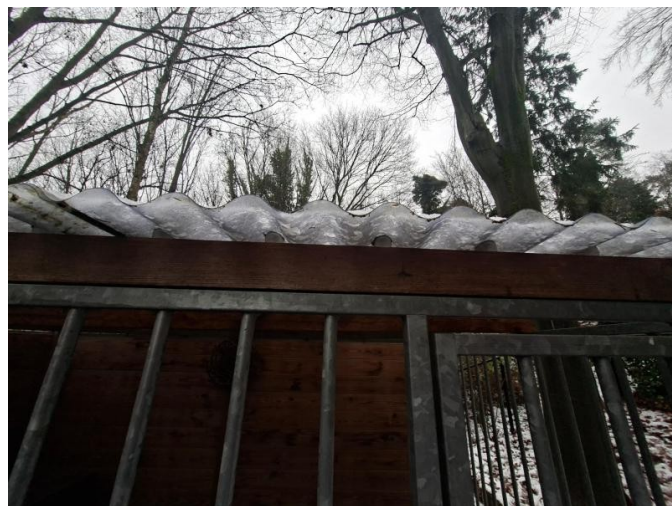
Geen waarneembare asbestverdachte materialen aangetroffen.
