Asbestinventarisatetest

Herentalsesteenweg 69, 2220 Heist-op-den-Berg

Attestnummer : 20260624-000193.000

Niet-asbestveilig

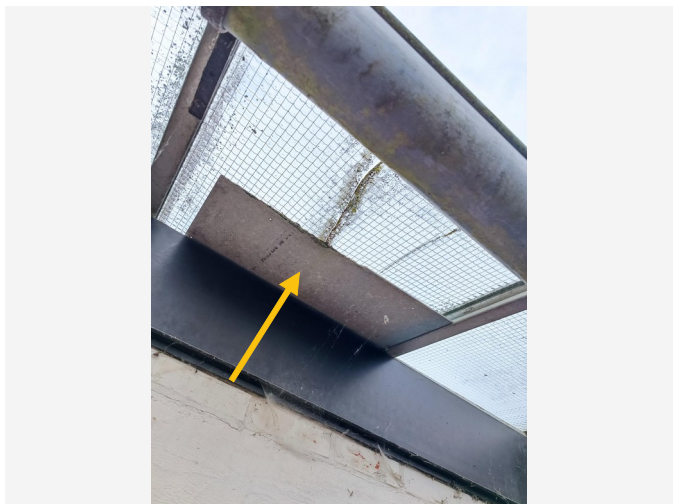
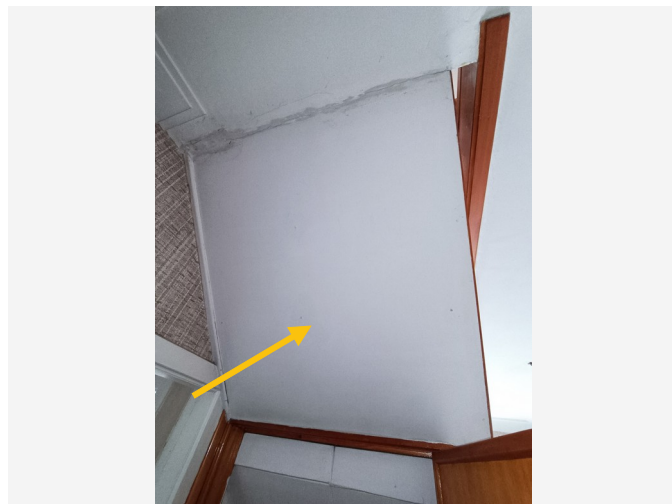
Beschrijving	Cement plaatwerk tussenschot duiventil/berging
Omgeving	Binnen
Primaire drager	Binnenwand
Asbestmateriaal	Plaat, paneel, tablet - Type Menuiserite
Bindmiddel van asbestmateriaal	Cement
Gebondenheid op basis van bindmiddel	Hecht
Hoeveelheid (oppervlakte - dikte - aantal)	• 5,50 m ² - 0,20 cm - 1 stuk
Totaal volume	0,011 m ³
Eenvoudig bereikbaar	Ja
Bevestigingswijze	<ul style="list-style-type: none">• Geschroefd• Genageld, geniet
Identificatiemethode	Een monstername door de asbestdeskundige met laboanalyse door een asbestlabo.
Destructieve handeling voor identificatie	Nee
Opmerking	<p>Er werd een staal genomen aan een uitstekend stuk waardoor de waterdichtheid van de dakbedekking niet in het gedrang komt.</p> <p>De vermelde oppervlaktes, diktes en volumes betreffen een beredeneerde schatting. Er worden geen rechten verleend aan deze oppervlaktes/diktes/volumes</p>

Mag en wil uzelf verwijderen: Zorg er dan voor dat: -u zich vooraf goed informeert op www.asbestinfo.be -u zich beschermt met een FFP3 mondmasker, wegwerphandschoenen, wegwerpoverall Cat III type 5-6, afspoelbaar schoeisel -er geen minderjarigen of derden aanwezig zijn -u beschikt over PE-folie en zakken om loskomende deeltjes en het afval op te vangen en te verpakken -u beschikt over een vernevelaar (water) of fixeermiddel om het abestmateriaal te bevochtigen tijdens de volledige duur van de werken -u weet hoe u asbestmateriaal veilig kan demonteren zonder stof of breuken -u beschikt over natte doeken om eventuele resten en stof weg te nemen

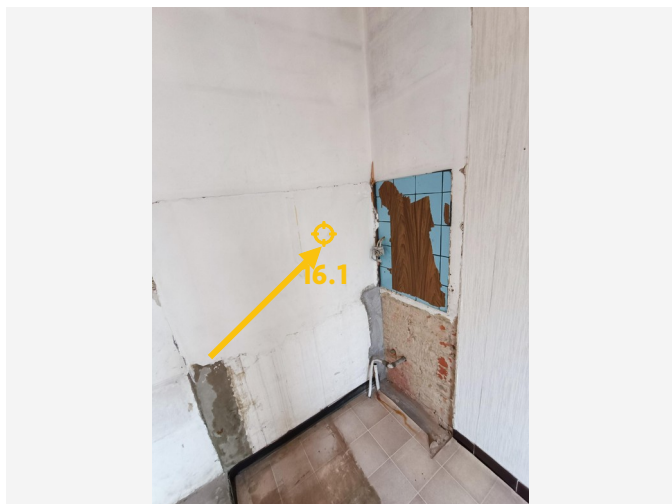
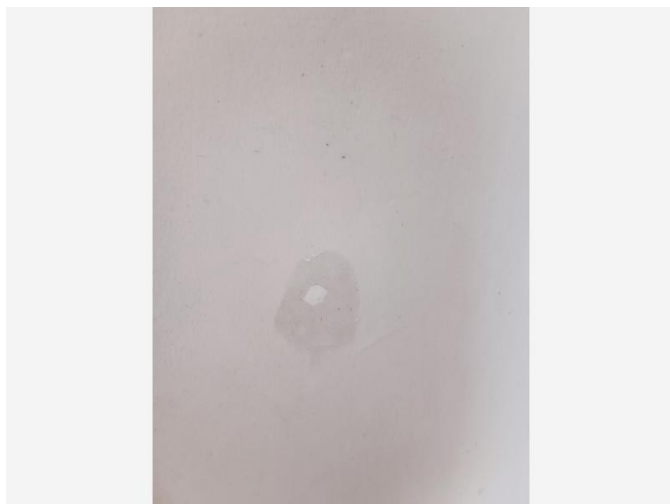
Fiche 16: Muurpleister

Geen asbest

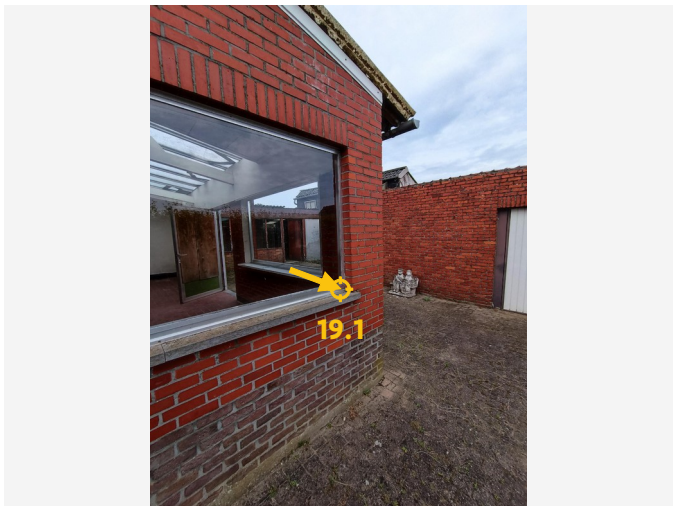
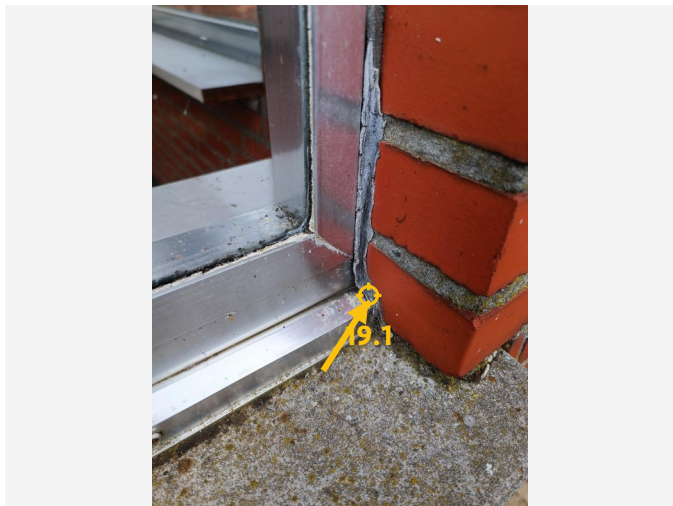
Fiche 19: Mastiek alu raamwerk veranda

Geen asbest

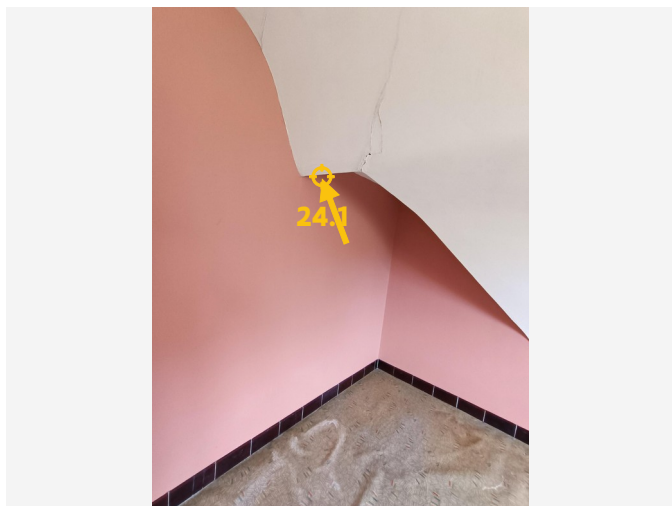
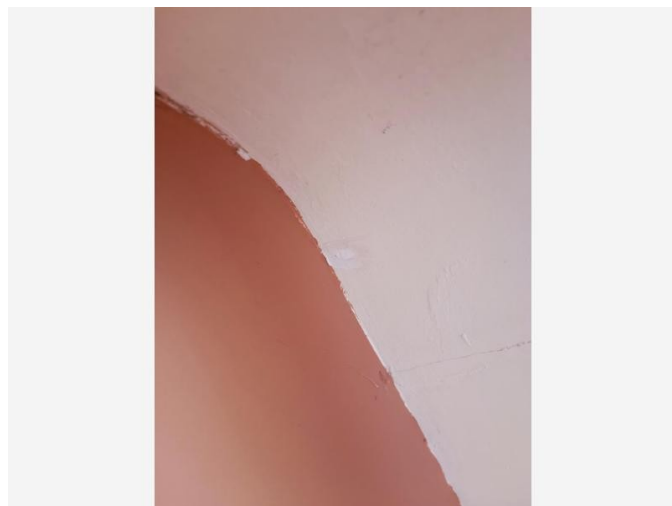
Fiche 24: Plafondpleister

Geen asbest

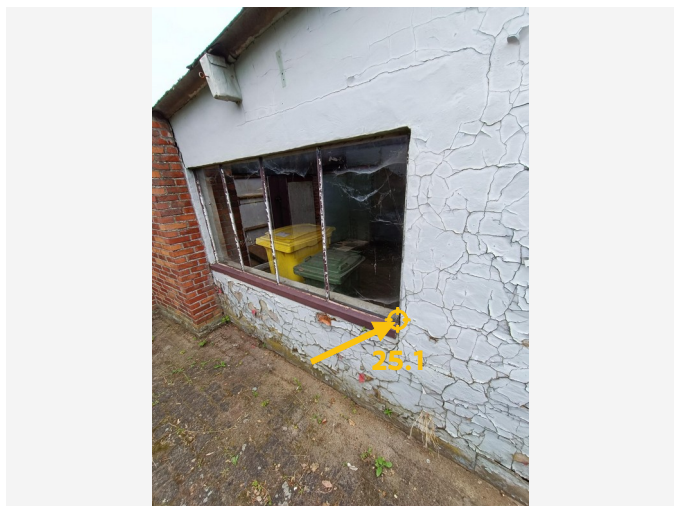
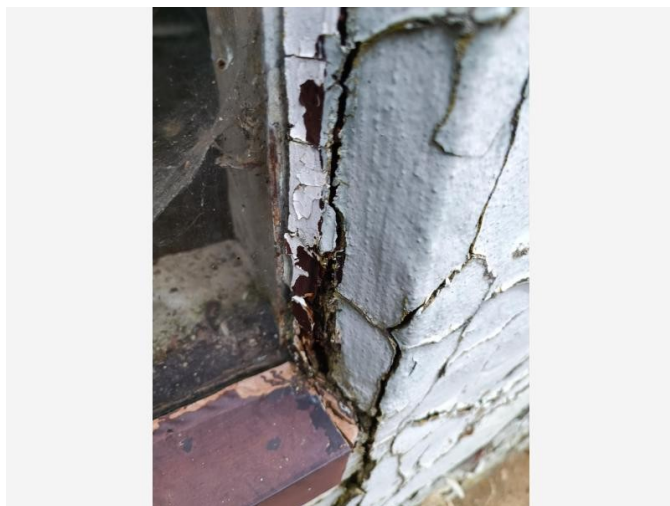
Fiche 25: Stopverf garage

Geen asbest
