Asbestinventarisatetest

Pijpelstraat 31, 2221 Heist-op-den-Berg

Attestnummer : 20230321-000397.000

Uitgegeven op : 21.03.2023

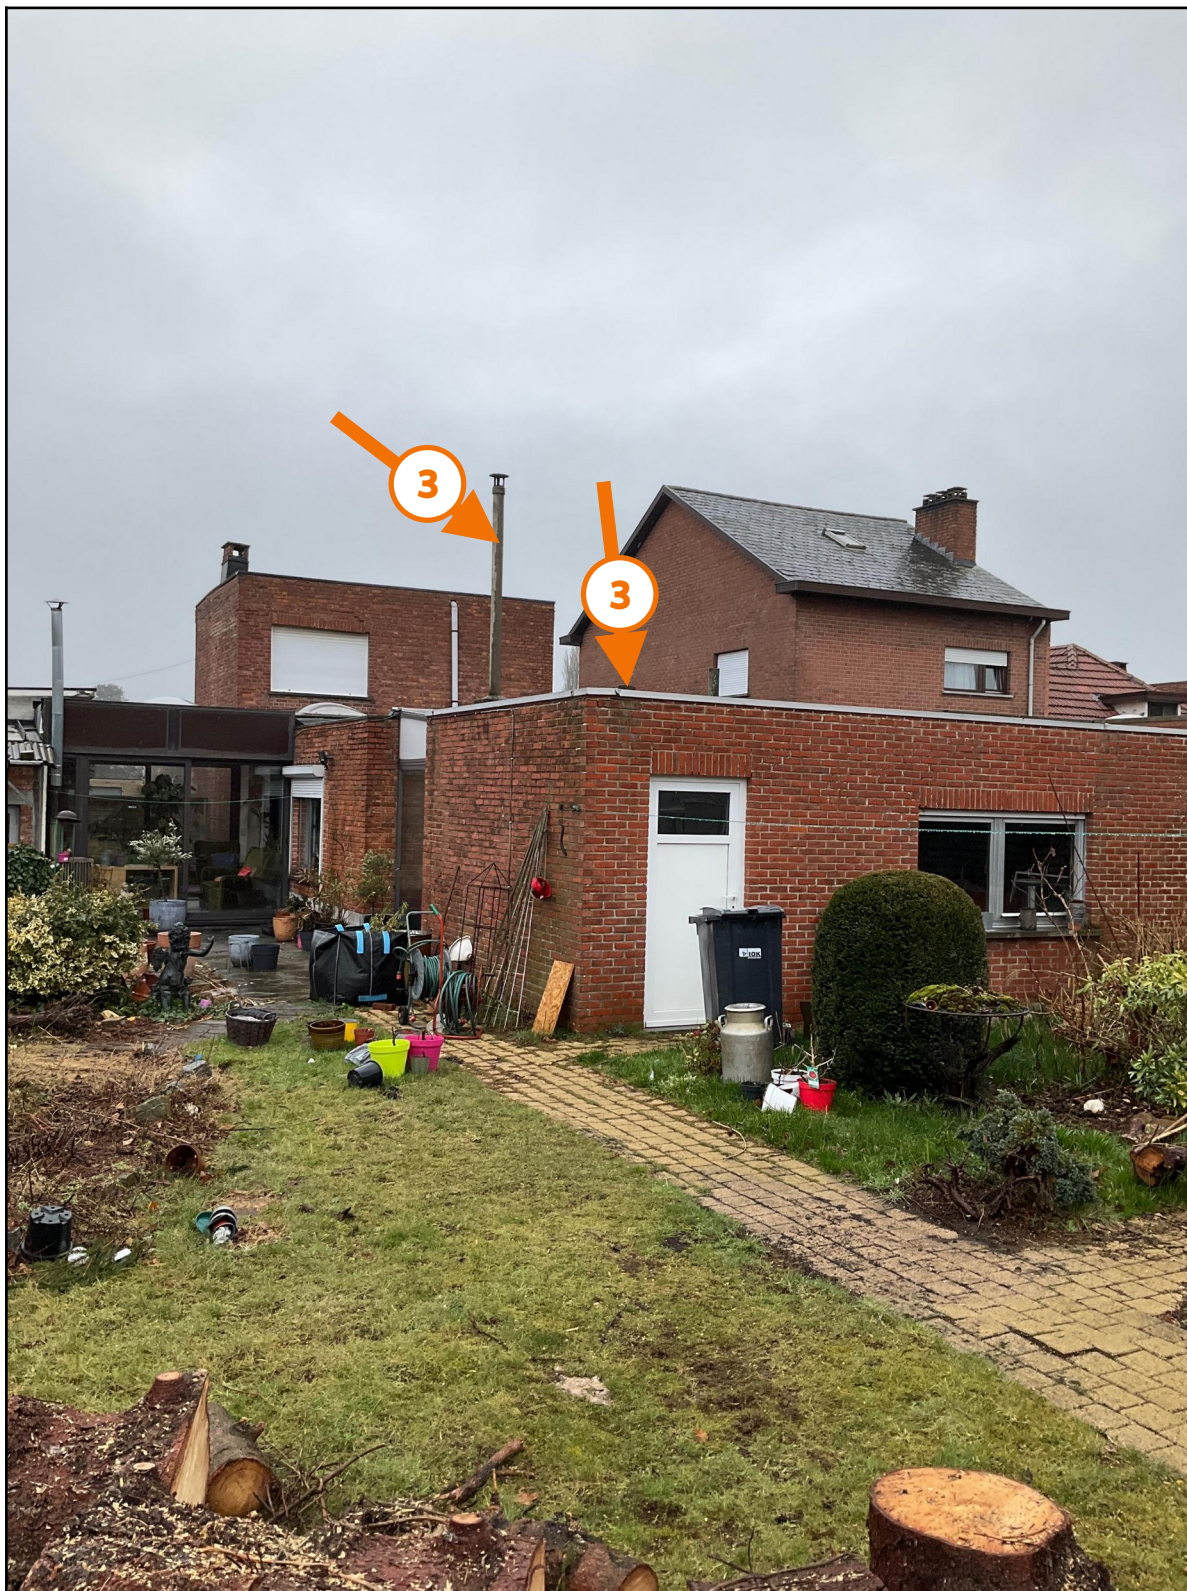
Plan 1.2: achtergevel

3. Schouwpijpen

Asbestmateriaal

Verwijderen

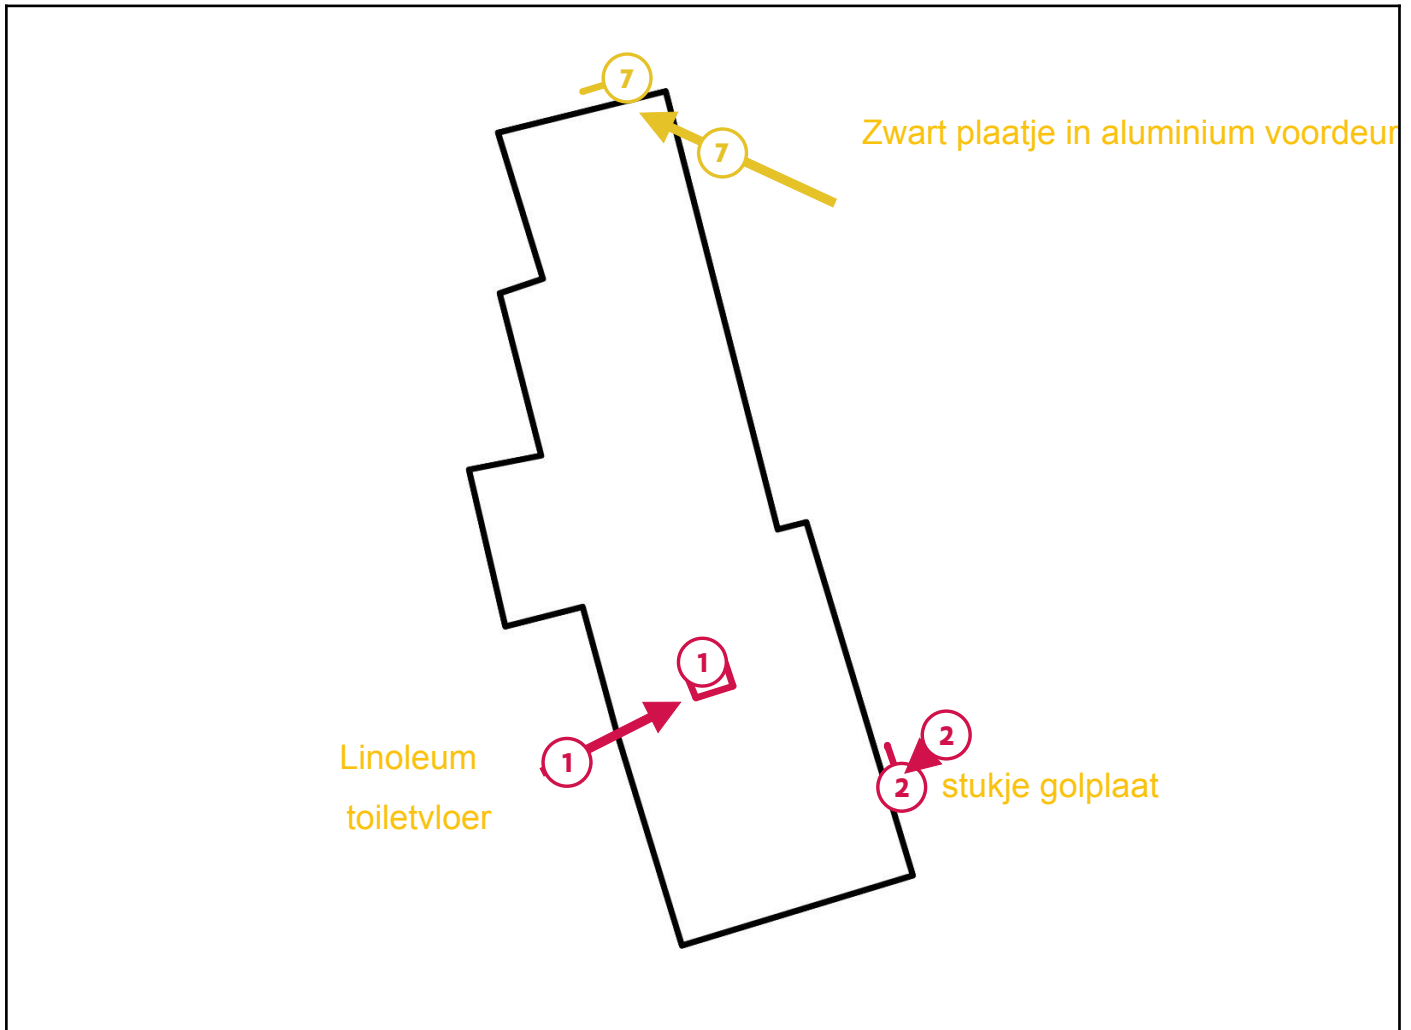
Plan 1.3: Constructie plan

Beschrijving	Type	Actie
1. Linoleum toilet	Asbestmateriaal	Dringend verwijderen
2. Stukje golplaat	Asbestmateriaal	Dringend verwijderen
7. Plaatje in voordeur	Asbestmateriaal	Zorgvuldig beheren

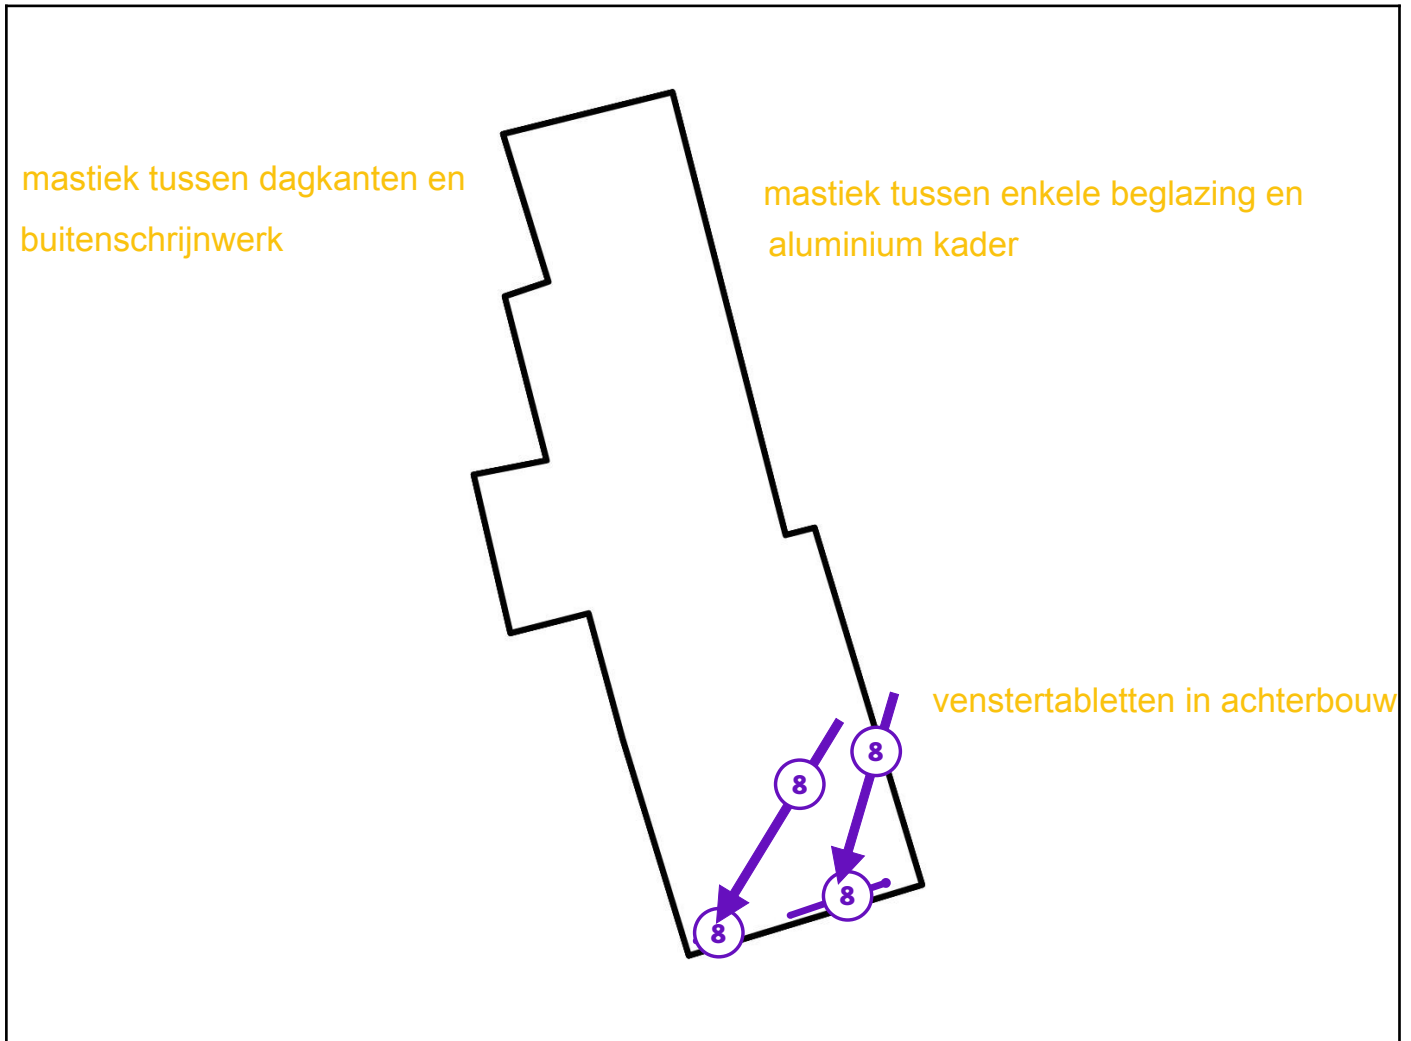
Plan 1.4: Constructie plan

Beschrijving	Type	Actie
6. Pasta aan buitenschrijnwerk en dagkanten	Asbestmateriaal	Zorgvuldig beheren
8. Raamtabletten bijbouw	Advies	-

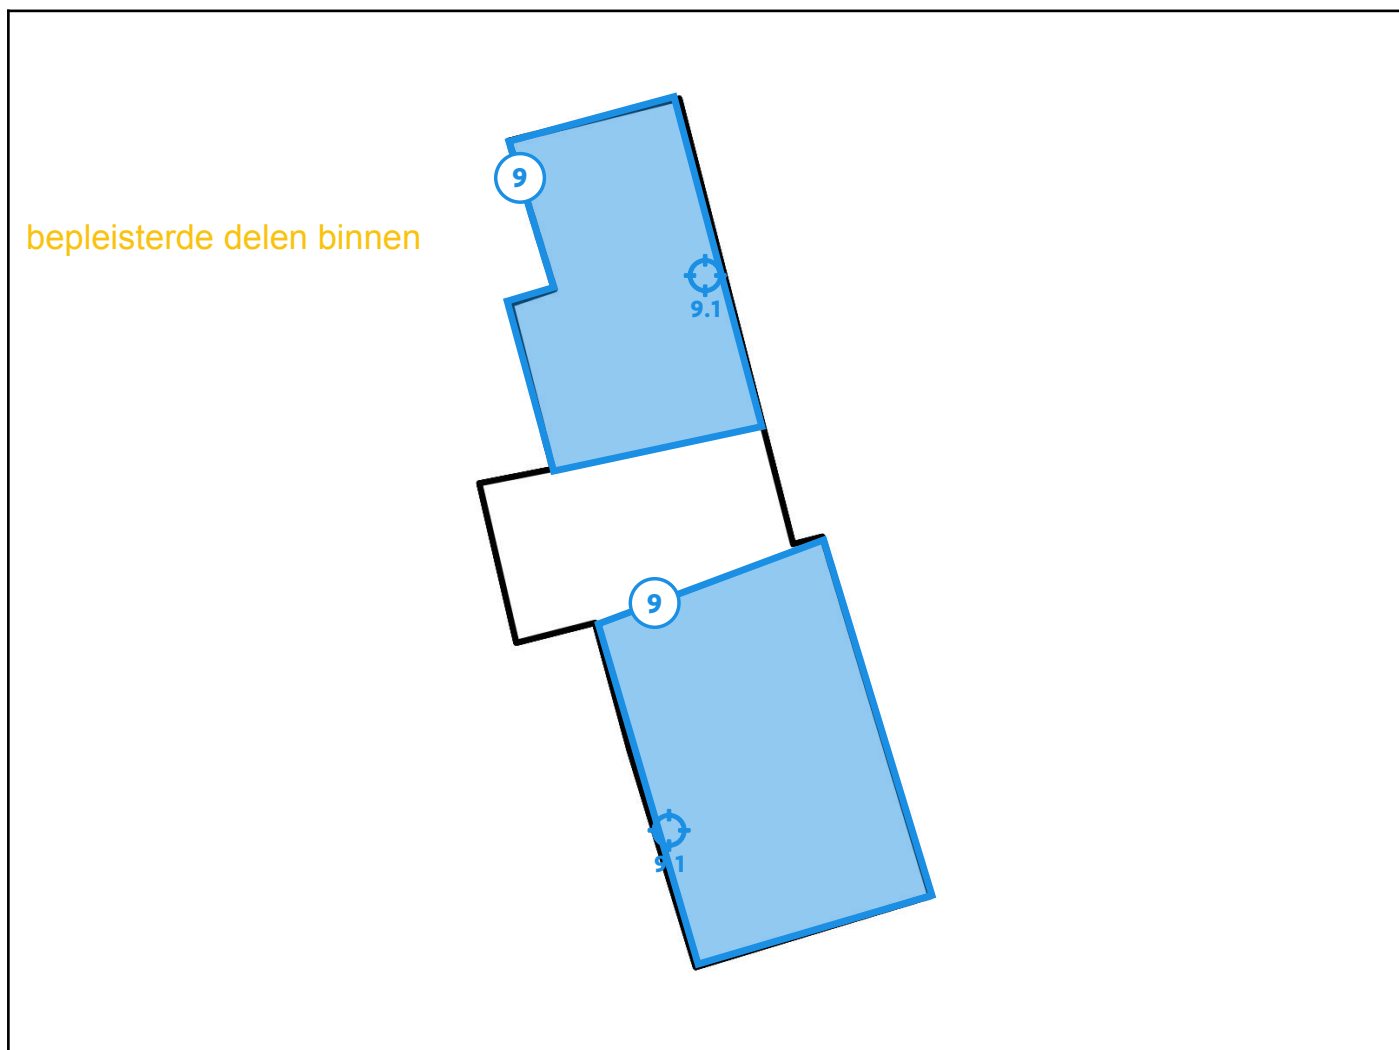
Plan 1.5: Constructie plan

Beschrijving	Type	Actie
9. Pleisterwerk binnen	Geen asbest	-
9.1 Code: 1	Mengmonster	-

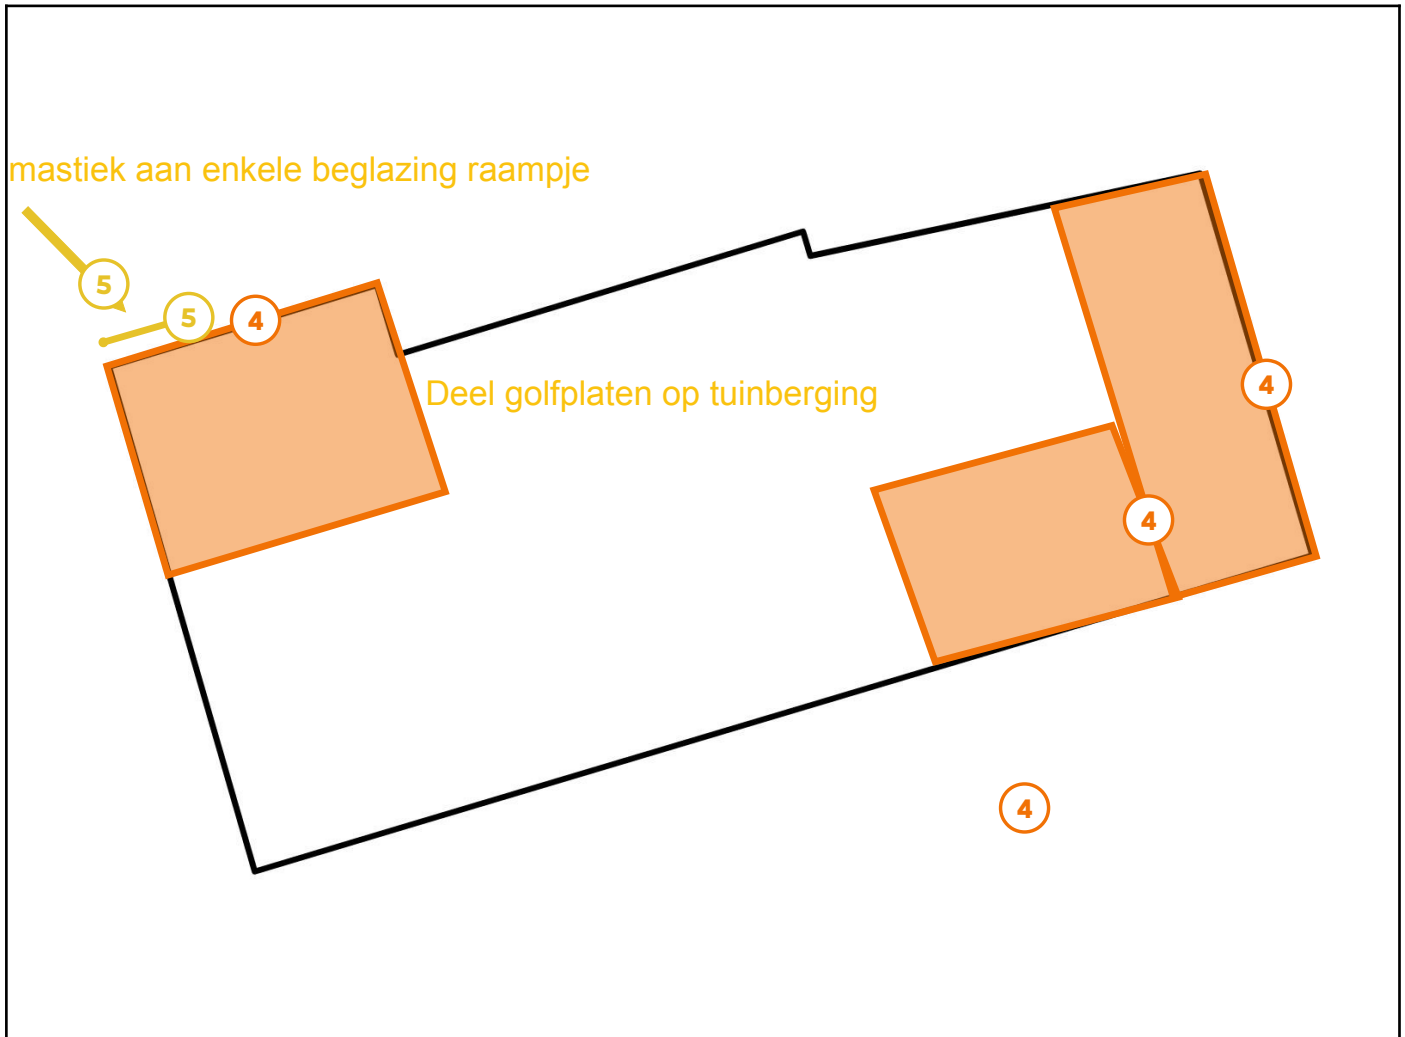
Plan 3.2: Bijgebouw plan

Beschrijving	Type	Actie
4. Golfplaten optuinberging	Asbestmateriaal	Verwijderen
5. Mastiek aan raam tuinberging	Asbestmateriaal	Zorgvuldig beheren

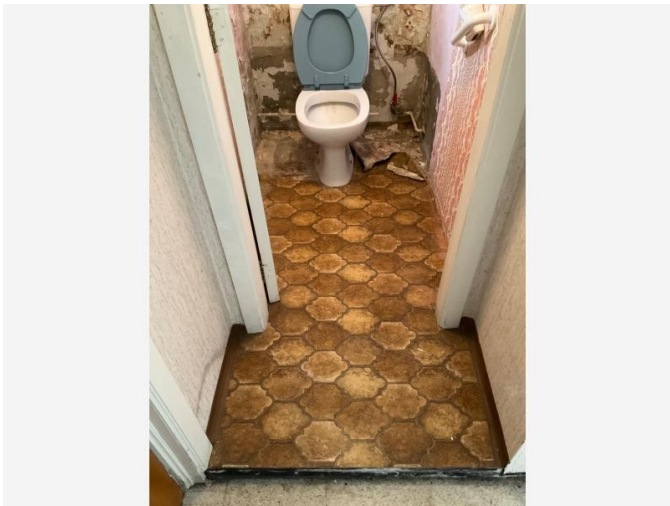
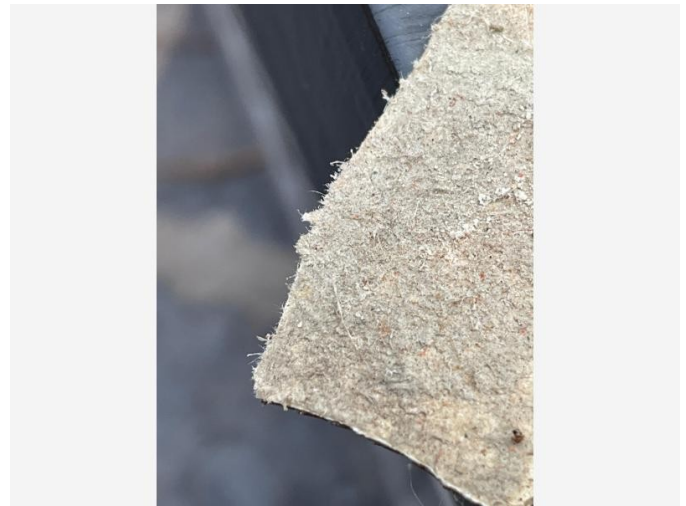
Het asbestmateriaal valt onder de mijlpaal van 2034.

Dringend verwijderen

Eindbeoordeling materiaalrisico	Hoog materiaalrisico en/of hoge kans op vezelvrijgave
---------------------------------	---

Gebondenheid	Categorie 2: niet-hechtgebonden met matrix
Asbestsoort (vezeltype)	Alleen chrysotiel
Asbestconcentratie	Hoog ($\geq 50\%$)
Afschermingsgraad van het gehele materiaal	Geheel of deels (ook) vrij aan de binnenlucht
Toestand van het materiaal	Matig beschadigd, matig verweerd

Beschrijving	Linoleum toilet
Omgeving	Binnen
Primaire drager	Vloer
Asbestmateriaal	Prefab - afwerking - Vloerzeil
Bindmiddel van asbestmateriaal	Karton - papier - viltachtig
Gebondenheid op basis van bindmiddel	Niet-hechtgebonden
Hoeveelheid (oppervlakte - aantal)	<ul style="list-style-type: none">3,00 m² - 1 stuk
Totale oppervlakte	3,00 m ²
Eenvoudig bereikbaar	Ja
Bevestigingswijze	<ul style="list-style-type: none">Verlijmd, ingegoten, versmeerd

- Verwijder dit asbestmateriaal zo snel mogelijk. Volg de toestand goed op.

- Hermetische zone (erkend asbestverwijderaar)
bij ontmanteling van gelijkde linoleum kunnen veel vezels vrijkomen in binnenomgeving

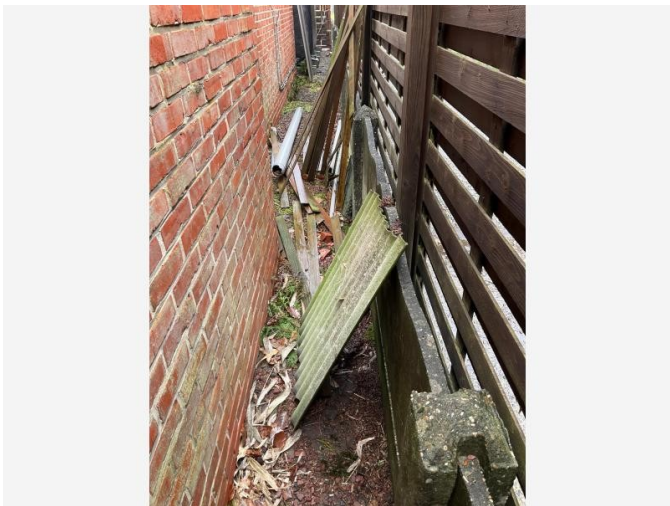
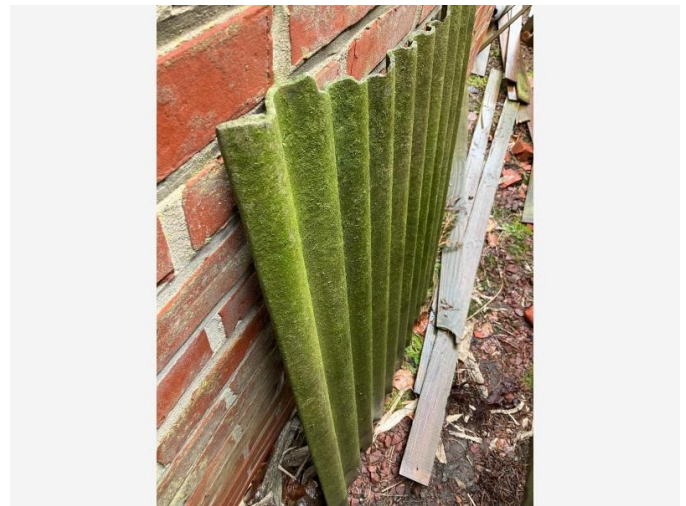
Dringend verwijderen

Beschrijving	Stukje golfplaat
Type afvalstof	Betreft stock-voorraad of gedemonteerde asbestmaterialen
Aanwezige resten	Golfplaat
Omgeving	Buiten
Primaire drager	Schuin dak
Asbestmaterialen	<ul style="list-style-type: none">• Verloren bekisting - Golfplaat
Bindmiddel van asbestmateriaal	Cement
Gebondenheid op basis van bindmiddel	Hecht
Hoeveelheid (gewicht - aantal)	<ul style="list-style-type: none">• 5,00 kg - 1 stuk
Totaal gewicht	5,00 kg
Eenvoudig bereikbaar	Ja
Identificatiemethode	Vaststelling zonder monstername

- Verwijder het asbestafval.

- Eenvoudige handelingen: mag via doe-het-zelf of door werknemer(s) met opleidingsattest eenvoudige handelingen
Mits inachtnaam van voorgeschreven collectieve en persoonlijke beschermingsmiddelen

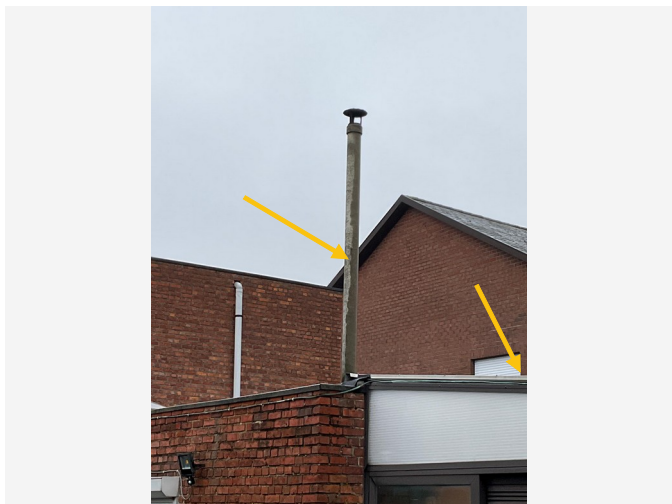
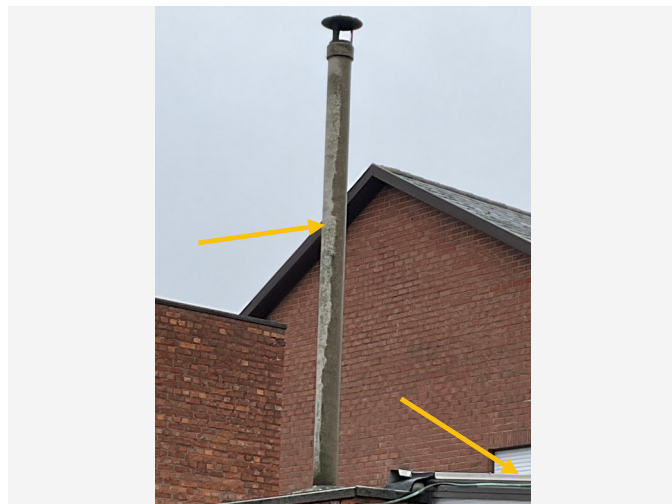
Het asbestmateriaal valt onder de mijlpaal van 2034.

Verwijderen

Eindbeoordeling materiaalrisico	Laag materiaalrisico en/of verlaagde kans op vezelvrijgave
---------------------------------	--

Beschrijving	Schouwpijpen
Omgeving	Buiten
Primaire drager	Ruimteverwarming
Asbestmateriaal	Rookgaskanaal
Bindmiddel van asbestmateriaal	Cement
Gebondenheid op basis van bindmiddel	Hecht
Hoeveelheid (lengte - omtrek - dikte - aantal)	<ul style="list-style-type: none">• 4,00 m - 45,00 cm - 1,00 cm - 1 stuk
Totaal volume	0,018 m ³
Eenvoudig bereikbaar	Ja
Bevestigingswijze	<ul style="list-style-type: none">• Geklemd

Identificatiemethode	Vaststelling zonder monstername
Destructieve handeling voor identificatie	Nee
Opmerking	hoge en lage schouwpijpen op plat dak bijbouw

- Verwijder dit asbestmateriaal zo snel mogelijk. Volg de toestand goed op.

- Eenvoudige handelingen: enkel door erkend asbestverwijderaar
Mits inachtnaam van voorgeschreven collectieve en persoonlijke beschermingsmiddelen

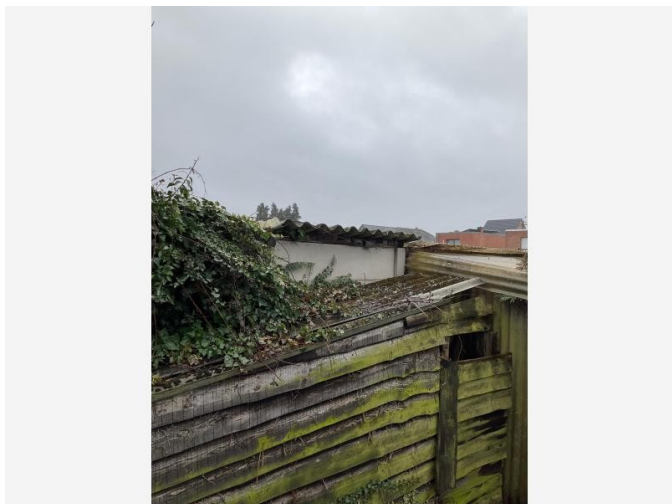
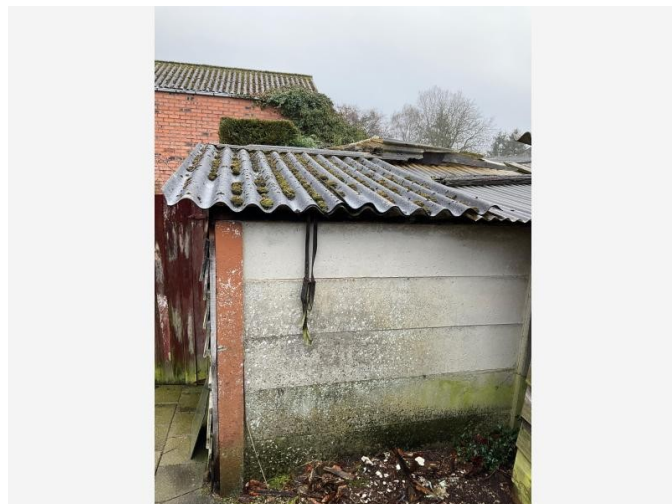
Het asbestmateriaal valt onder de mijlpaal van 2034.

Verwijderen

Eindbeoordeling materiaalrisico	Verhoogd materiaalrisico en/of verhoogde kans op vezelvrijgave
---------------------------------	--

Gebondenheid	Categorie 1: hechtgebonden in oorsprong
Asbestsoort (vezeltype)	Alleen chrysotiel
Asbestconcentratie	Laag (< 50%)
Afschermingsgraad van het gehele materiaal	Geheel of deels vrij aan de buitenlucht
Toestand van het materiaal	Matig beschadigd, matig verweerd

Beschrijving	Golfplaten optuinberging
Omgeving	Grenst aan binnen- en buitenlucht
Primaire drager	Schuin dak
Asbestmateriaal	Dak- en gevelbekleding - Golfplaat
Bindmiddel van asbestmateriaal	Cement
Gebondenheid op basis van bindmiddel	Hecht
Hoeveelheid (oppervlakte - aantal)	• 12,00 m ² - 1 stuk
Totale oppervlakte	12,00 m ²
Eenvoudig bereikbaar	Ja
Bevestigingswijze	• Geschroefd
Identificatiemethode	Vaststelling zonder monsternamen

- Verwijder dit asbestmateriaal zo snel mogelijk. Volg de toestand goed op.

- Eenvoudige handelingen: mag via doe-het-zelf of door werknemer(s) met opleidingsattest eenvoudige handelingen mits inachtnaam van voorgeschreven collectieve en persoonlijke beschermingsmiddelen

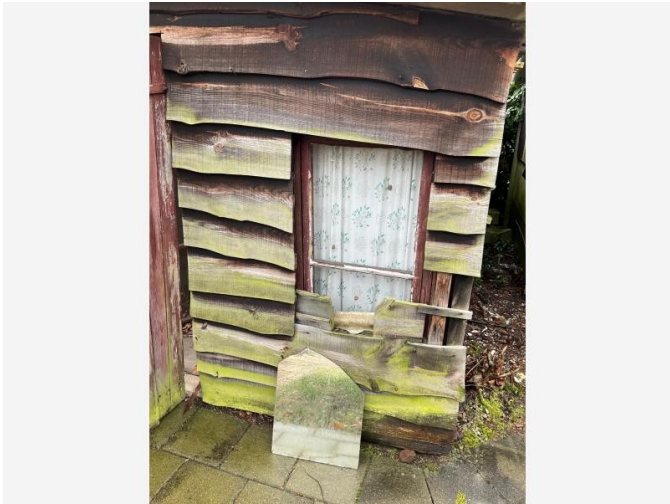
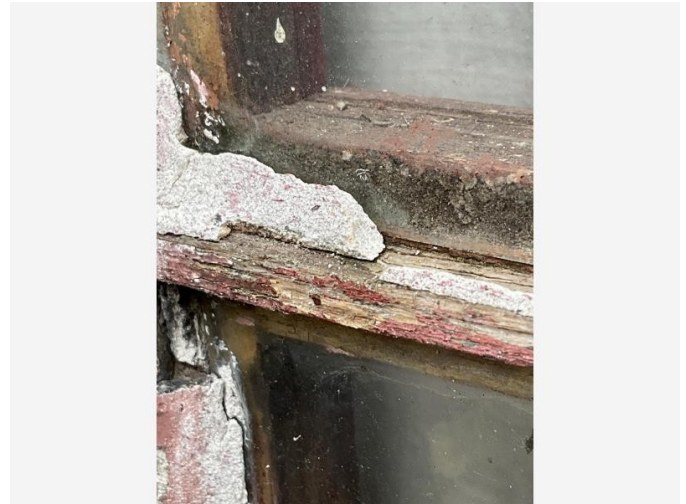
Het asbestmateriaal valt onder de mijlpaal van 2040.

Zorgvuldig beheren

Eindbeoordeling materiaalrisico	Laag materiaalrisico en/of verlaagde kans op vezelvrijgave
---------------------------------	--

Beschrijving	Mastiek aan raam tuinberging
Omgeving	Buiten
Primaire drager	Wandopening verticaal (raam, deur, ...)
Asbestmateriaal	In-situ afwerkingslagen - Pasta, stopverf, voegsel, stopsel, vulsel, mastiek, kitten, ...
Bindmiddel van asbestmateriaal	Kitten, mastiek, pasta
Gebondenheid op basis van bindmiddel	Hecht
Hoeveelheid (gewicht - aantal)	<ul style="list-style-type: none">• 1,00 kg - 1 stuk
Totaal gewicht	1,00 kg
Eenvoudig bereikbaar	Ja
Bevestigingswijze	<ul style="list-style-type: none">• Verlijmd, ingegoten, versmeerd

- Zorg voor een veilig beheer en verwijder dit asbestmateriaal wanneer het bij werken eenvoudig bereikbaar wordt. Controleer de toestand jaarlijks op wijzigingen.

- Eenvoudige handelingen: enkel door erkend asbestverwijderaar
Mits inachtnaam van voorgeschreven collectieve en persoonlijke beschermingsmiddelen

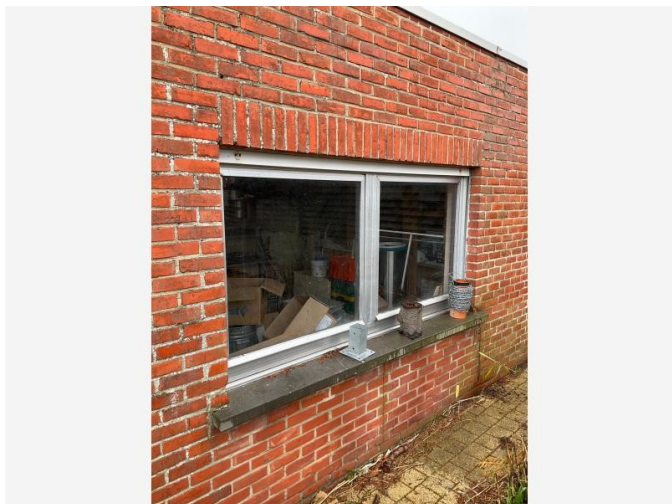
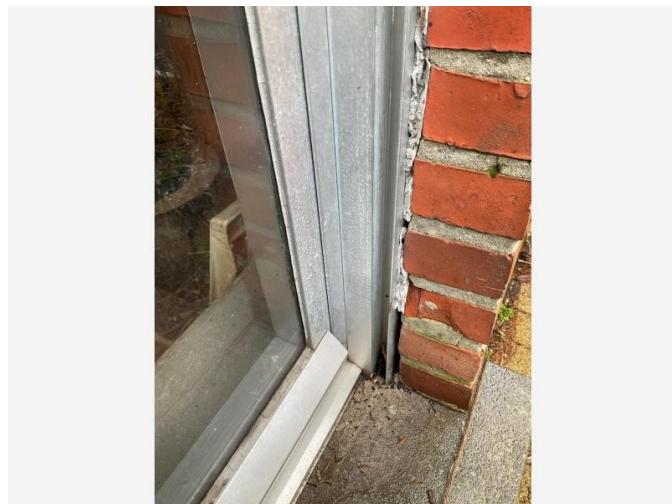
Het asbestmateriaal valt onder de mijlpaal van 2040.

Zorgvuldig beheren

Eindbeoordeling materiaalrisico	Laag materiaalrisico en/of verlaagde kans op vezelvrijgave
---------------------------------	--

Beschrijving	Pasta aan buitenschrijnwerk en dagkanten
Omgeving	Buiten
Primaire drager	Wandopening verticaal (raam, deur, ...)
Asbestmateriaal	In-situ afwerkingslagen - Pasta, stopverf, voegsel, stopsel, vulsel, mastiek, kitten, ...
Bindmiddel van asbestmateriaal	Kitten, mastiek, pasta
Gebondenheid op basis van bindmiddel	Hecht
Hoeveelheid (gewicht - aantal)	• 5,00 kg - 1 stuk
Totaal gewicht	5,00 kg
Eenvoudig bereikbaar	Ja
Bevestigingswijze	• Verlijmd, ingegoten, versmeerd

- Zorg voor een veilig beheer en verwijder dit asbestmateriaal wanneer het bij werken eenvoudig bereikbaar wordt. Controleer de toestand jaarlijks op wijzigingen.

- Eenvoudige handelingen: enkel door erkend asbestverwijderaar
Mits inachtnaam van voorgeschreven collectieve en persoonlijke beschermingsmiddelen

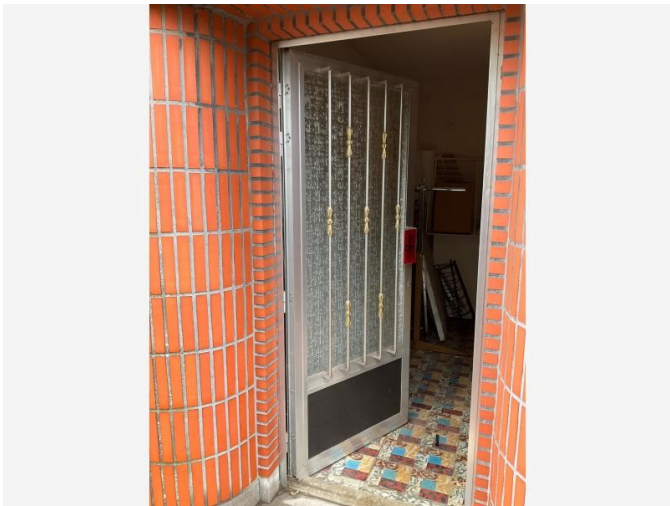
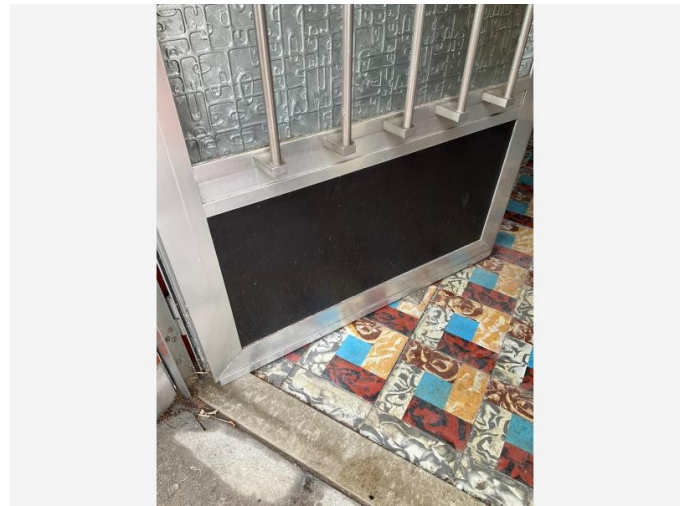
Het asbestmateriaal valt onder de mijlpaal van 2040.

Zorgvuldig beheren

Eindbeoordeling materiaalrisico	Zeer laag materiaalrisico en/of zeer lage kans op vezelvrijgave
---------------------------------	---

Gebondenheid	Categorie 1: hechtgebonden in oorsprong
Asbestsoort (vezeltype)	Alleen chrysotiel
Asbestconcentratie	Laag (< 50%)
Afschermingsgraad van het gehele materiaal	Geheel of deels (ook) vrij aan de binnenlucht
Toestand van het materiaal	Onbeschadigd, niet verweerd

Beschrijving	Plaatje in voordeur
Omgeving	Buiten
Primaire drager	Wandopening verticaal (raam, deur, ...)
Asbestmateriaal	Plaat, paneel, tablet - Type Massal
Bindmiddel van asbestmateriaal	Cement
Gebondenheid op basis van bindmiddel	Hecht
Hoeveelheid (oppervlakte - dikte - aantal)	• 1,00 m ² - 0,50 cm - 1 stuk
Totaal volume	0,005 m ³
Eenvoudig bereikbaar	Ja
Bevestigingswijze	• Geklemd
Identificatiemethode	Vaststelling zonder monsternamen

- Zorg voor een veilig beheer. Vermijd het beschadigen van het asbestmateriaal. Controleer de toestand jaarlijks op wijzigingen.

- Eenvoudige handelingen: mag via doe-het-zelf of door werknemer(s) met opleidingsattest eenvoudige handelingen
Mits inachtnaeme van voorgeschreven collectieve en persoonlijke beschermingsmiddelen

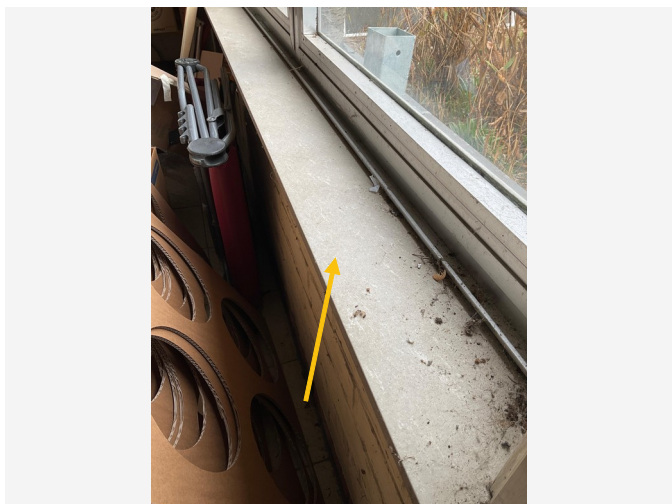
Raamtabletten in achterbouw

Identificatiemethode	Redelijk vermoeden
Primaire drager	Wandopening verticaal (raam, deur, ...)
(Asbest)materiaal	Plaat, paneel, tablet - Type Massal
Bindmiddel	Cement
Gebondenheid bindmiddel	Hecht

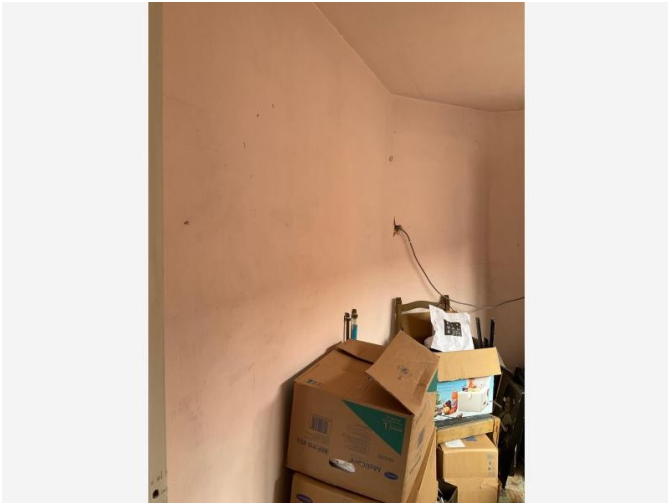
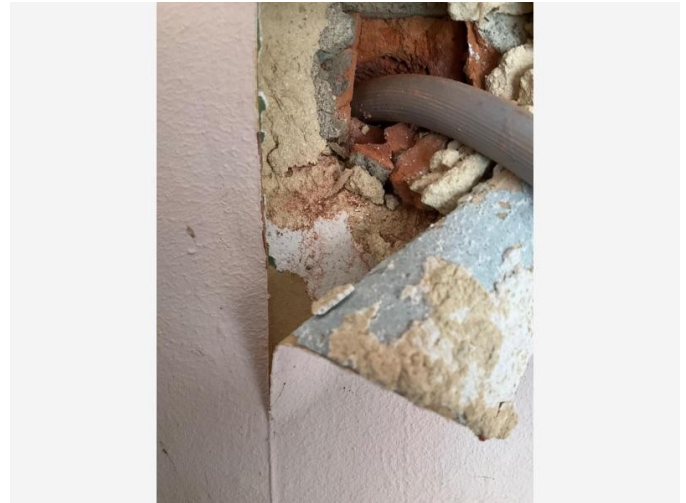
Geen asbest

#	Type	Referentie	Resultaat
9.1	Mengmonster	1	Geen asbest

Beschrijving	Pleisterwerk binnen
Omgeving	Binnen
Primaire drager	Binnenwand
Bindmiddel van materiaal	Gips - kalk
