# Asbestinventarisatetest

Borstelsstraat 16, 3010 Leuven

Attestnummer : **20260725-000074.000**

Uitgegeven op : **25.07.2026**

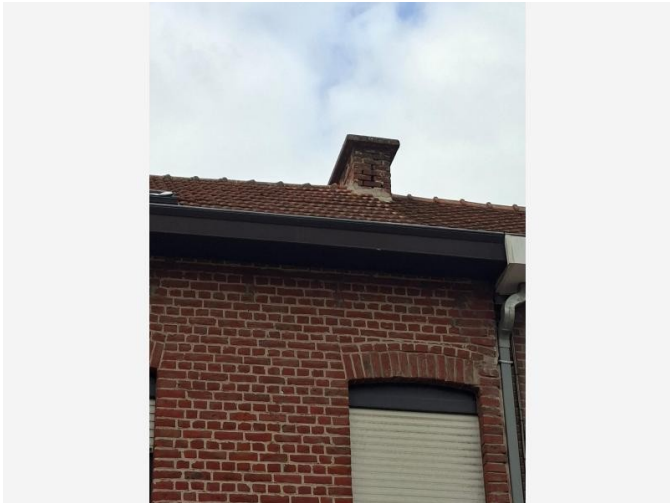
*Situeringsfoto*

**Reden:** Het te onderzoeken materiaal situeert zich hoger dan 3,50 m te rekenen vanaf een veilige ondergrond

**Uitleg van de asbestdeskundige:** De schouw bevat binnenin mogelijk een asbestcement rookgaskanaal. Niet waarneembare materialen en ruimtes vallen buiten dit standaard onderzoek: zonder asbestverdachte en andere materialen te demonteren, beschadigen of los te wrikken, waardoor schade kan ontstaan . Het is raadzaam een aanvullend onderzoek te laten uitvoeren voorafgaand eventuele werkzaamheden of verwijdering.

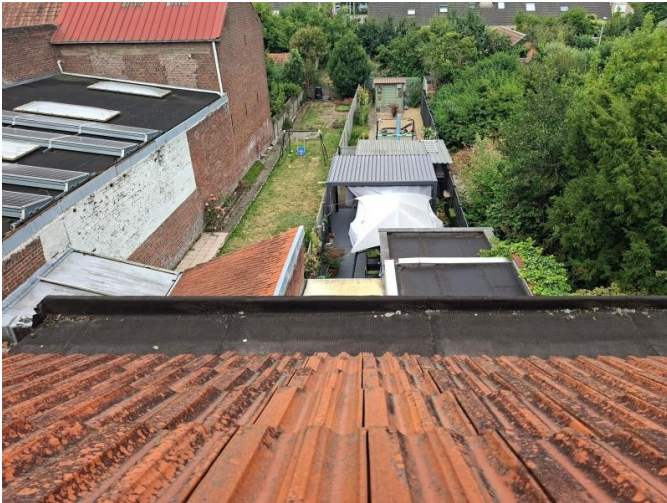
Situeringsfoto

**Reden:** Het te onderzoeken materiaal situeert zich hoger dan 3,50 m te rekenen vanaf een veilige ondergrond

**Uitleg van de asbestdeskundige:** De bakgoot aan de achtergevel is op zicht bekleed met roofing. In het kader van een standaard onderzoek, worden toepassingen die zich hoger dan 3,5m vanaf een veilige ondergrond situeren, niet onderzocht. Er is geen correcte identificatie mogelijk.

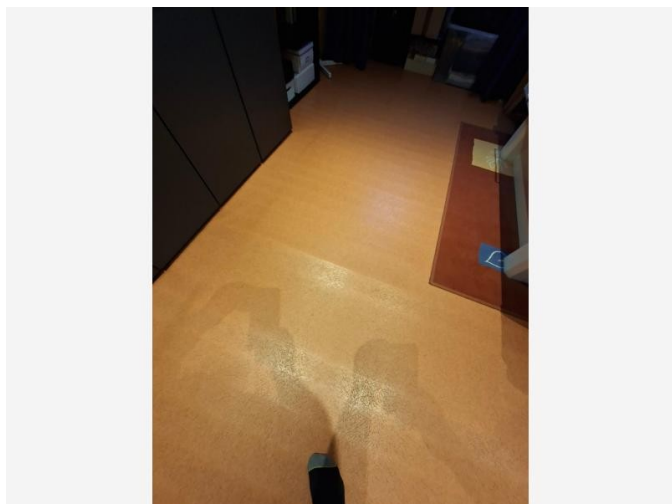
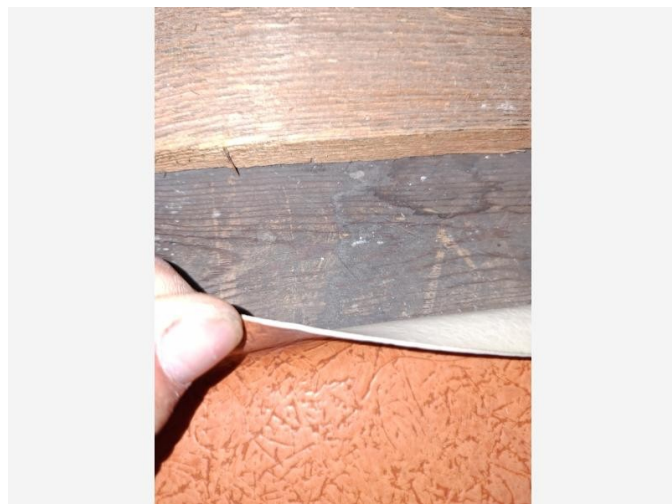
Het vloerzeil op de zolderkamer evenals clicklaminaat en kurkvloer worden niet als asbestverdacht beschouwd. Eventueel onderliggende materialen vallen buiten dit standaard onderzoek. Wanneer bij renovatie of afbraakwerken de aanwezigheid van eventueel asbestverdachte materialen uitgesloten moet worden kan dit met een aanvullend onderzoek.

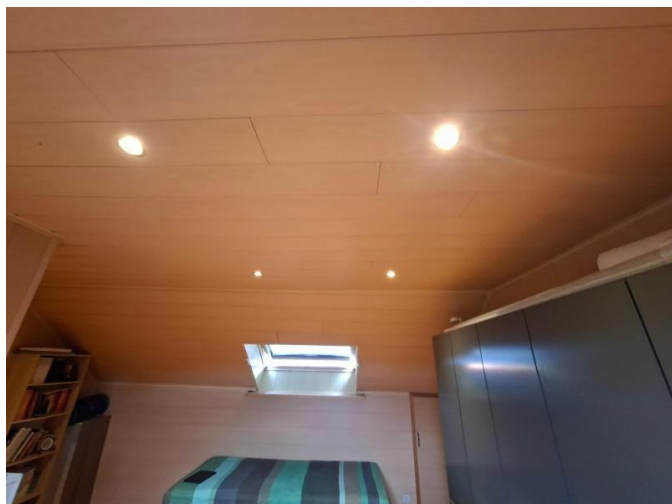
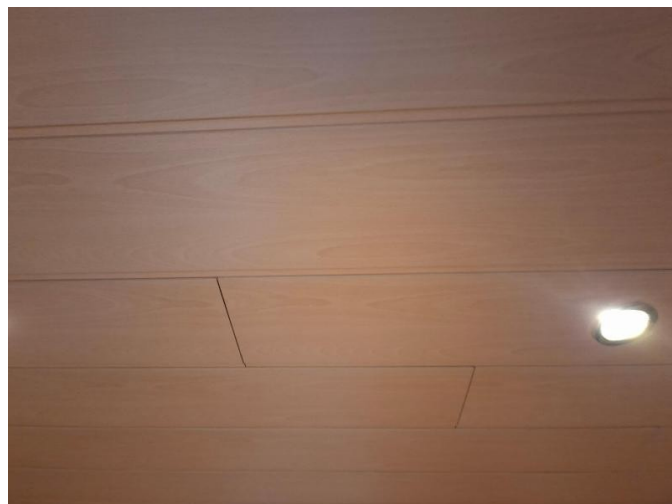
De ruimtes en materialen achter plafonds of muren afgewerkt met niet-asbestverdachte materialen vallen buiten dit standaard onderzoek. Wanneer bij renovatie of afbraakwerken de aanwezigheid van eventueel asbestverdachte materialen uitgesloten moet worden kan dit met een aanvullend onderzoek.

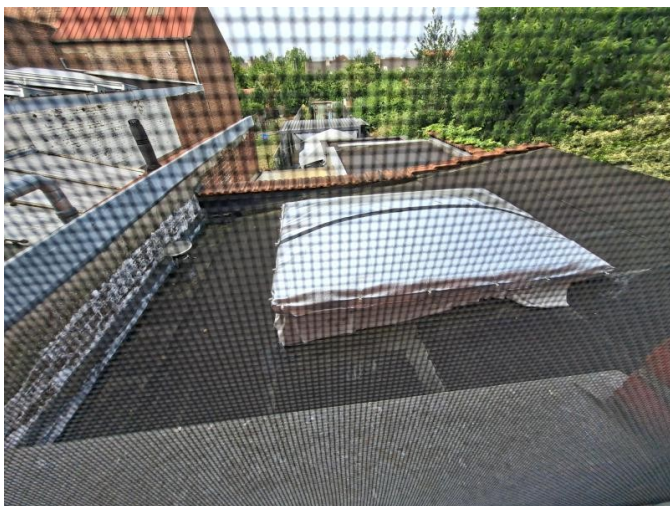
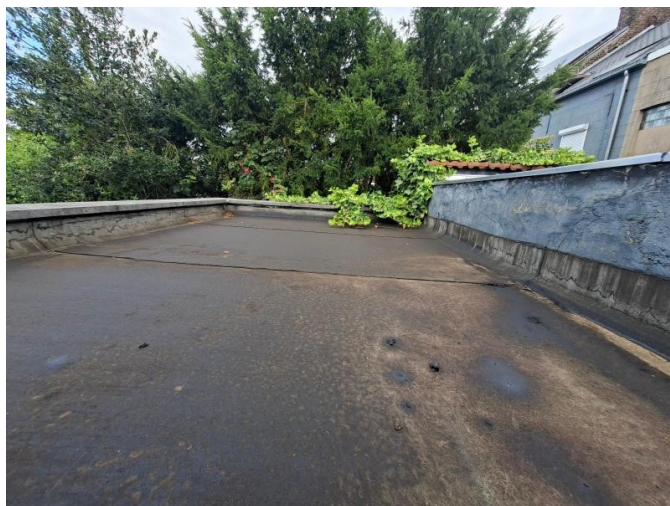
## Fiche 5: Roofing.

Geen asbest

| # | Type | Referentie | Resultaat |
|---|---|---|---|
| 5.1 | Mengmonster | 26-060-2 | Geen asbest |

| Opmerking | <p>De hoeveelheid is een zo nauwkeurig mogelijke opmeting. Hieraan kunnen evenwel geen rechten worden ontleend.</p> <p>Voor roofing is steeds een monstername nodig om als niet asbestverdacht te identificeren (tenzij bewijsdocument)</p> <p>Staalname tot op de eventuele onderliggende lagen is niet mogelijk (door mogelijke lekschade) zonder uitbreiding naar een destructief onderzoek.</p> <p>Voer bijkomende staalnames uit bij geplande werken.</p> |

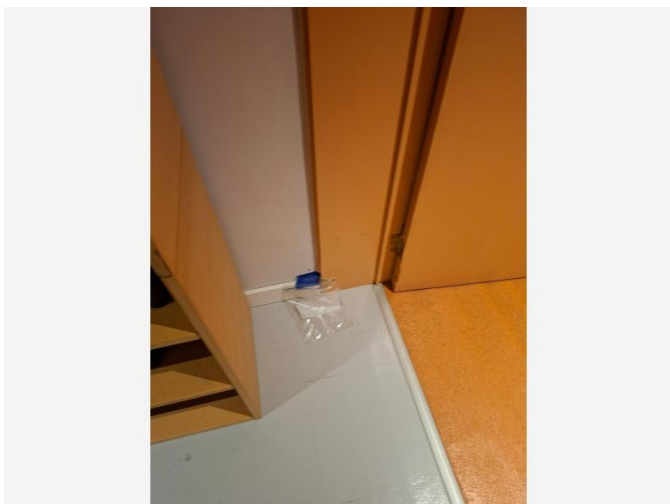
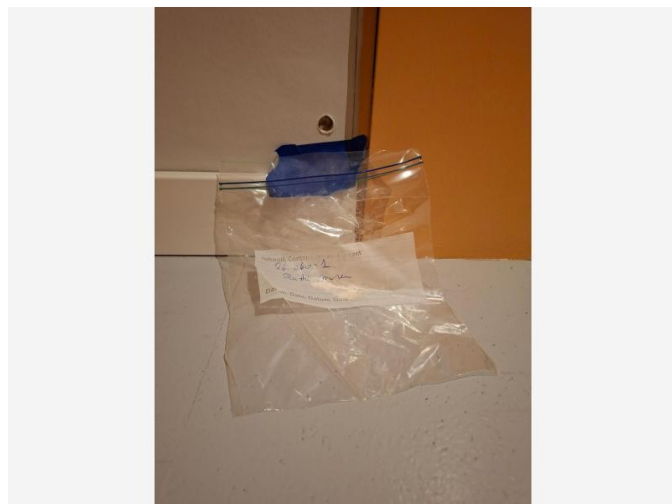
## Fiche 6: Pleisterwerk muren.

Geen asbest

| # | Type | Referentie | Resultaat |
|---|---|---|---|
| 6.1 | Mengmonster | 26-060-1 | Geen asbest |

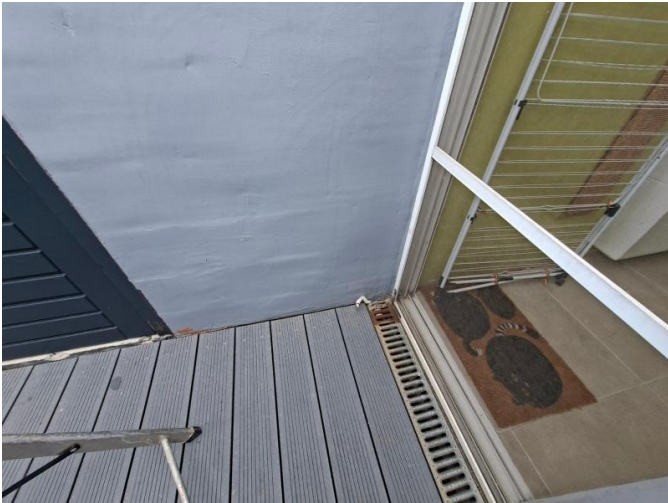
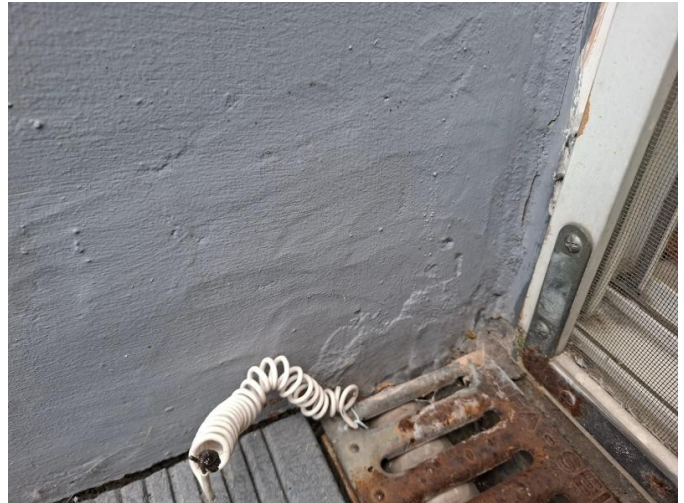
## Fiche 7: Cementpleister.

Geen asbest

| # | Type | Referentie | Resultaat |
|---|---|---|---|
| 7.1 | Mengmonster | 26-060-3 | Geen asbest |

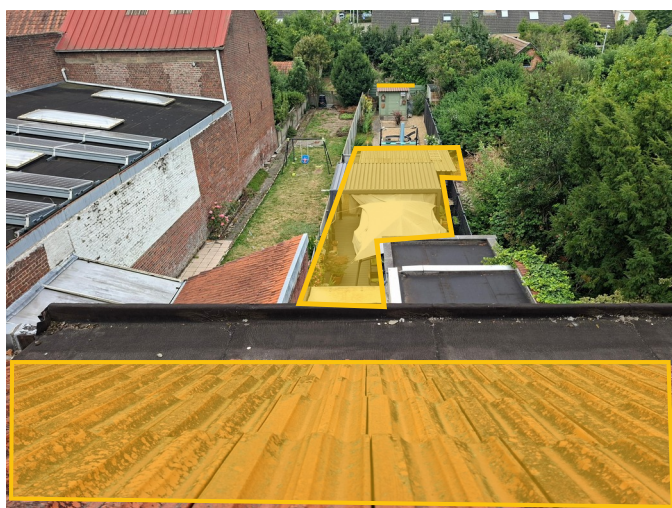
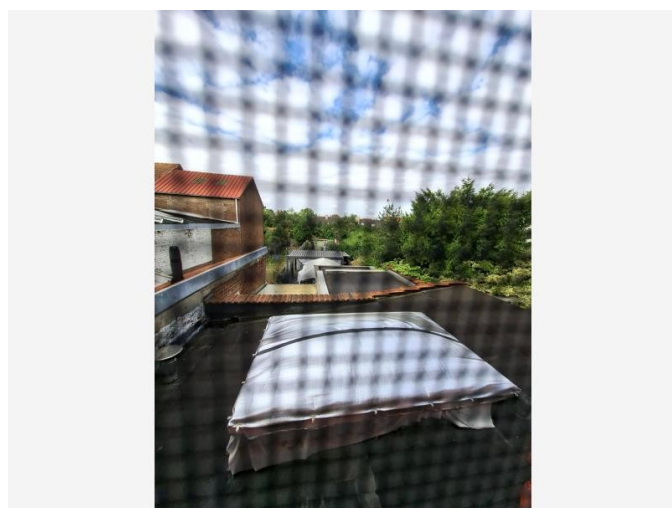
### Fiche 8: Dakbedekking uit pannen, polycarbonaat-, metaal-plaat en zeildoek

| Beschrijving | Notitie | Terug te vinden op plannen |
|---|---|---|
| Fiche 8: Dakbedekking uit pannen, polycarbonaat-, metaal-plaat en zeildoek | Deze dakbedekkingen worden niet als asbest verdacht beschouwd. | Plan 1.5: Hoofdgebouw plan<br>Plan 2.1: Constructie plan |

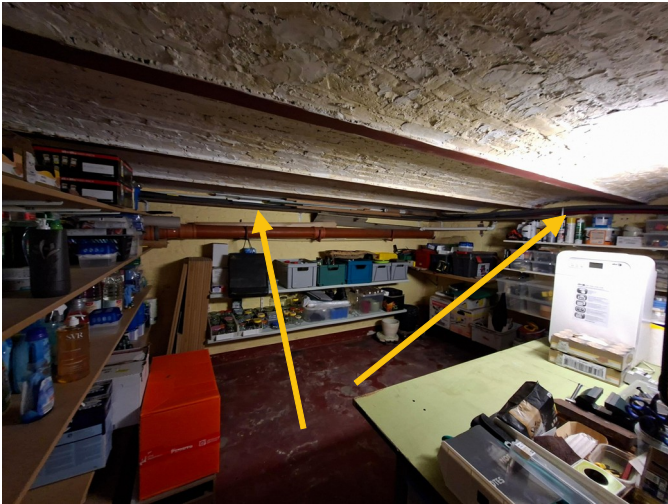
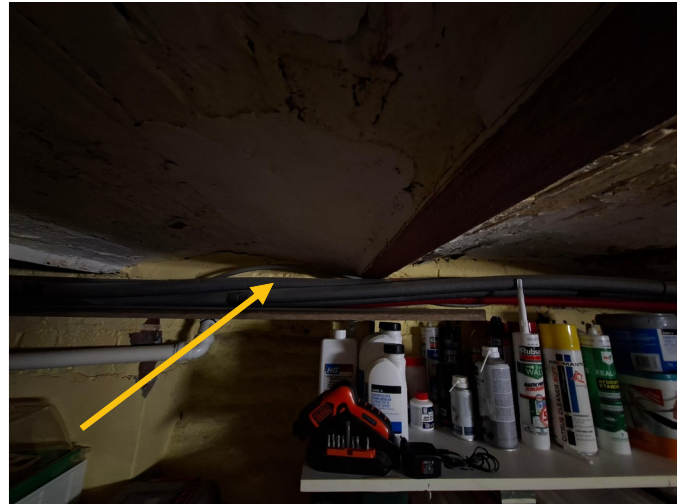
## Fiche 9: Leidingisolatie.

| Beschrijving | Notitie | Terug te vinden op plannen |
|---|---|---|
| Fiche 9: Leidingisolatie. | De waargenomen leidingisolatie is niet-asbestverdacht. | - |

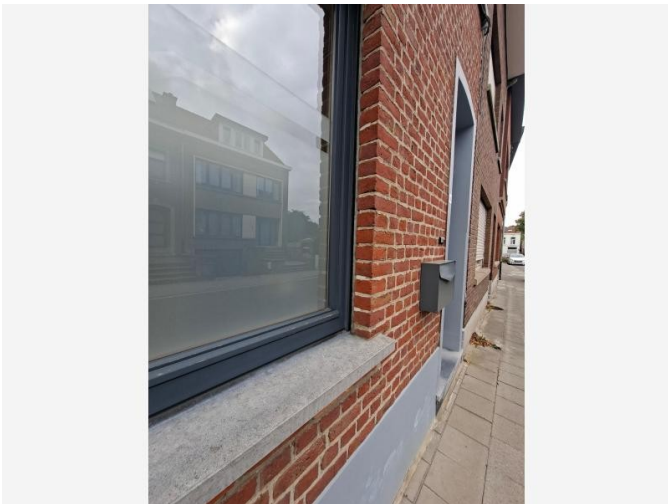
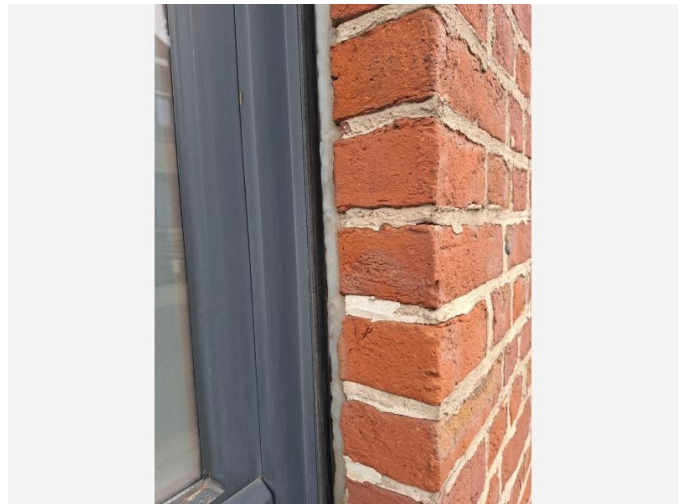
## Fiche 10: Kitvoeg schrijnwerk.

| Beschrijving | Notitie | Terug te vinden op plannen |
|---|---|---|
| Fiche 10: Kitvoeg schrijnwerk. | De kit aan de ramen is niet asbestverdacht. | - |

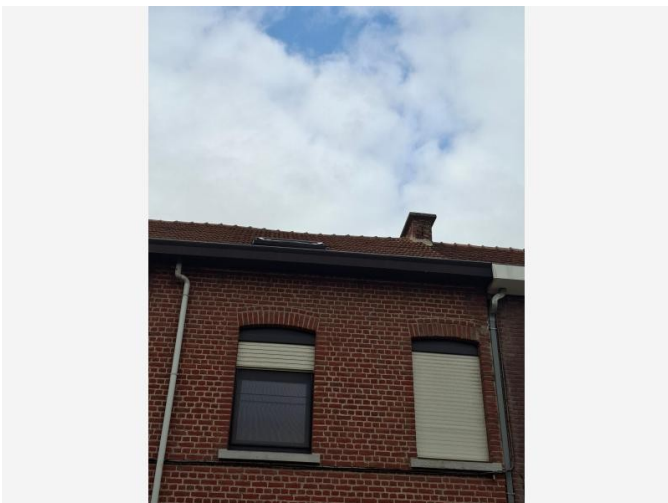
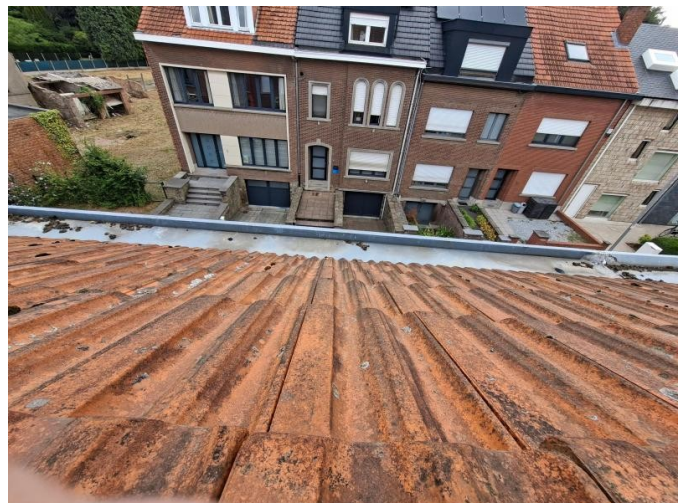
## Fiche 11: Bakgoot voorgevel uit zink.

| Beschrijving | Notitie | Terug te vinden op plannen |
|---|---|---|
| Fiche 11: Bakgoot voorgevel uit zink. | <p>De bekleding van de bakgoot aan de voorgevel (zink) is niet asbestverdacht. Het is niet uitgesloten dat de zink werd gelegd op wel asbestverdachte materialen.</p> <p>Deze eventueel onderliggende materialen vallen buiten dit standaard onderzoek. Aanvullend onderzoek kan uitsluitsel geven.</p> | Plan 1.5: Hoofdgebouw plan |

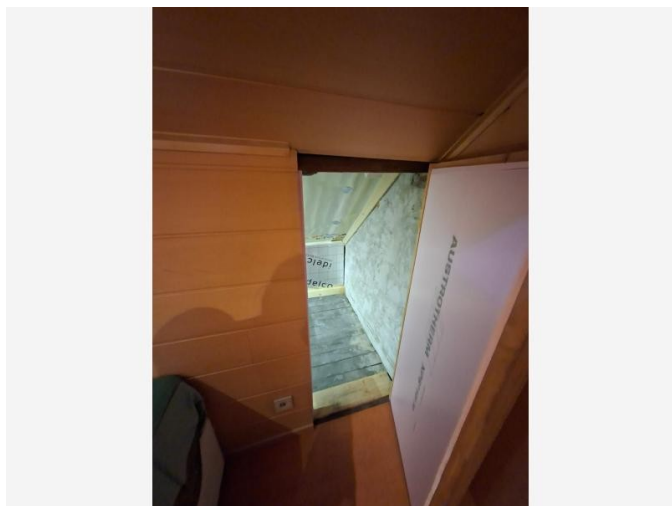
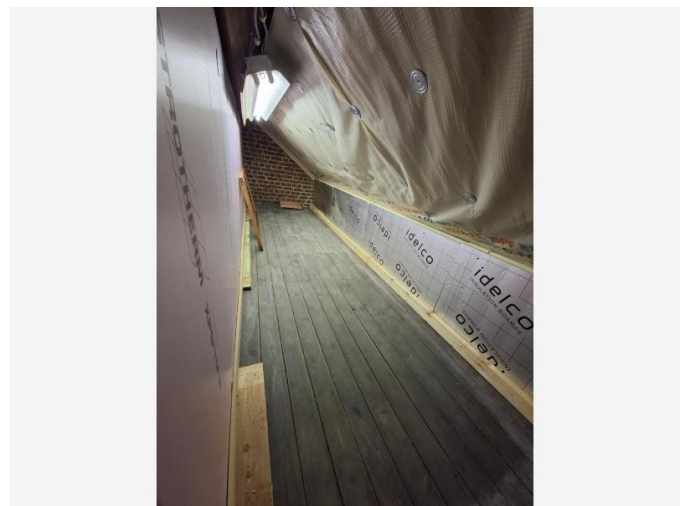
### Fiche 12: Onderdak.

| Beschrijving | Notitie | Terug te vinden op plannen |
|---|---|---|
| Fiche 12: Onderdak. | Er werd geen asbestverdacht onderdak waargenomen zonder asbestverdachte en/of andere materialen te demonteren, beschadigen of los te wrikken, waardoor schade kan ontstaan . Wanneer bij afbraak of werkzaamheden het al dan niet bevatten van asbest uitgesloten moet worden kan dit met een aanvullend onderzoek. | - |

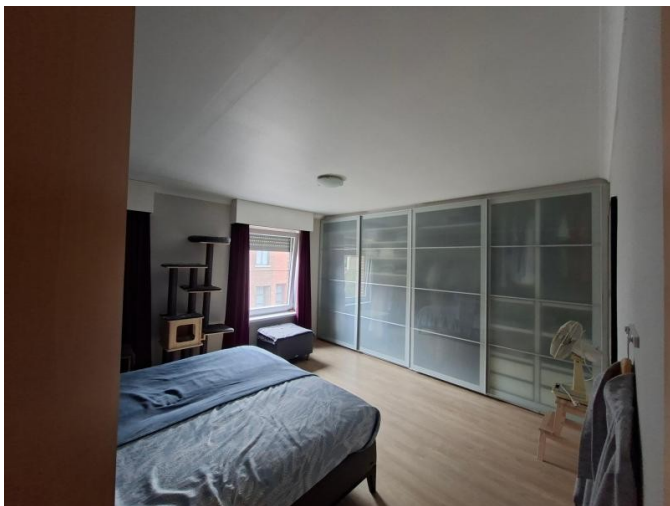
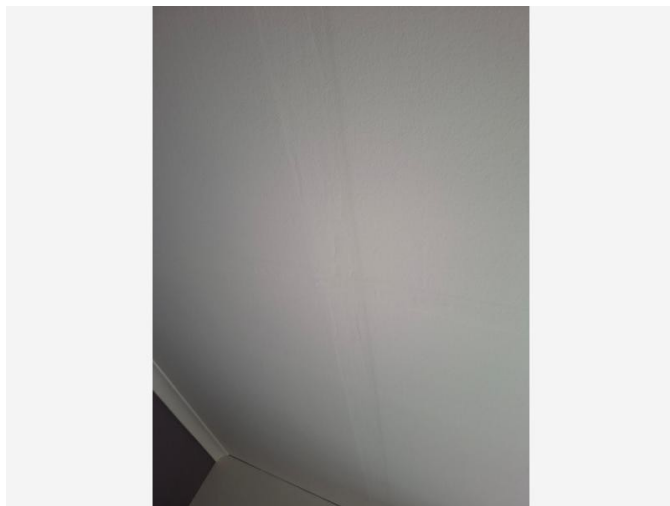
## Fiche 13: Pleisterwerk plafonds niet waarneembaar

| Beschrijving | Notitie | Terug te vinden op plannen |
|---|---|---|
| Fiche 13: Pleisterwerk plafonds niet waarneembaar | Er is geen pleisterwerk voor de plafonds waarneembaar op de inspectielocatie. | - |
