# Asbestinventarisatetest

Stationsstraat 81, 3110 Rotselaar

Attestnummer : **20260707-000217.000**

Uitgegeven op : **07.07.2026**

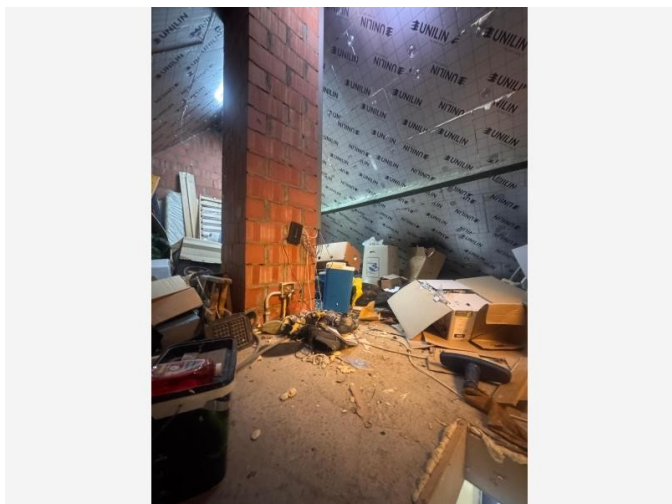
Situeringsfoto

**Reden:** Er is geen volledige risicobeoordeling mogelijk

**Uitleg van de asbestdeskundige:** Er is een kleine kans dat hier nog asbest aanwezig kan zijn.

Visueel was dit niet mogelijk te onderzoeken.

| (Asbest)materiaal | Rookgaskanaal |
| Karakterisatie | Asbest (verdacht) |

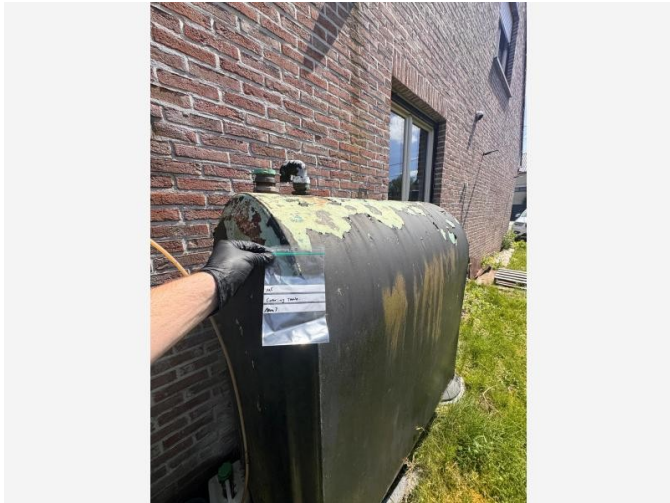
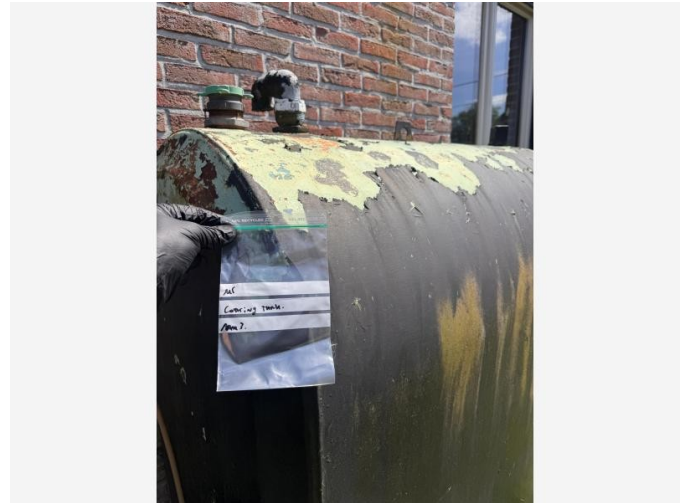
## Fiche 2: Coating ketels

Geen asbest

| # | Type | Referentie | Resultaat |
|---|---|---|---|
| 2.1 | Mengmonster | 4.64599 | Geen asbest |

| Beschrijving | Coating ketels |

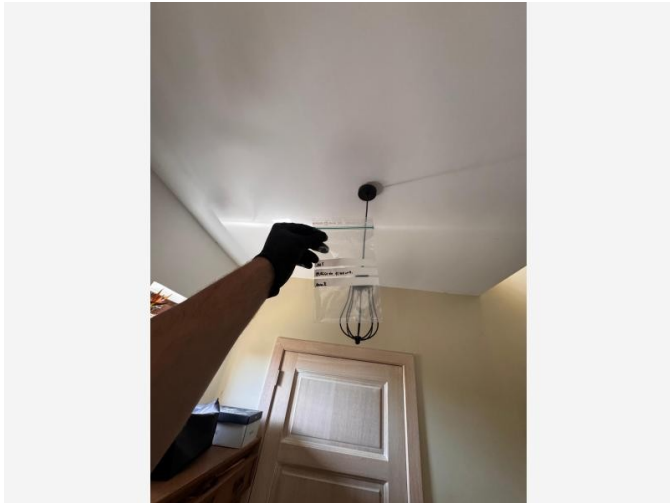
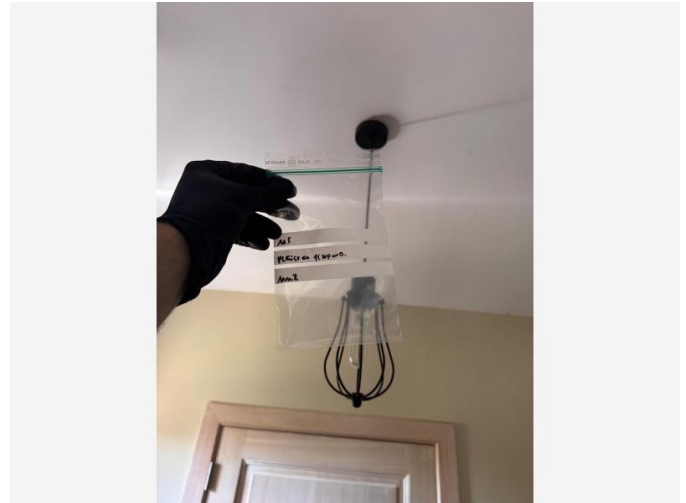
## Fiche 3: Pleisterwerk plafonds

Geen asbest

| # | Type | Referentie | Resultaat |
|---|---|---|---|
| 3.1 | Mengmonster | 4.64598 | Geen asbest |

| Beschrijving | Pleisterwerk plafonds |

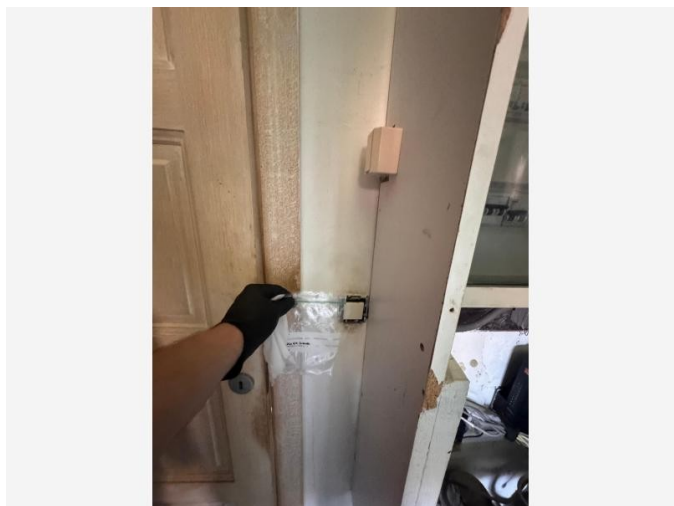
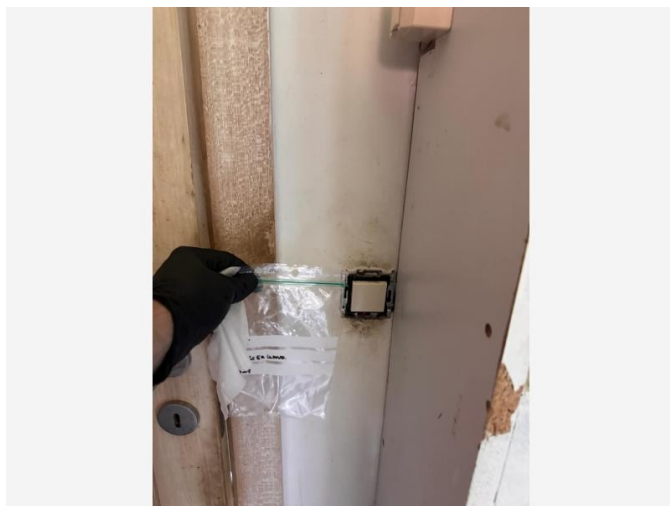
## Fiche 4: Pleisterwerk wanden

Geen asbest

| # | Type | Referentie | Resultaat |
|---|---|---|---|
| 4.1 | Mengmonster | 4.64597 | Geen asbest |

| Beschrijving | Pleisterwerk wanden |

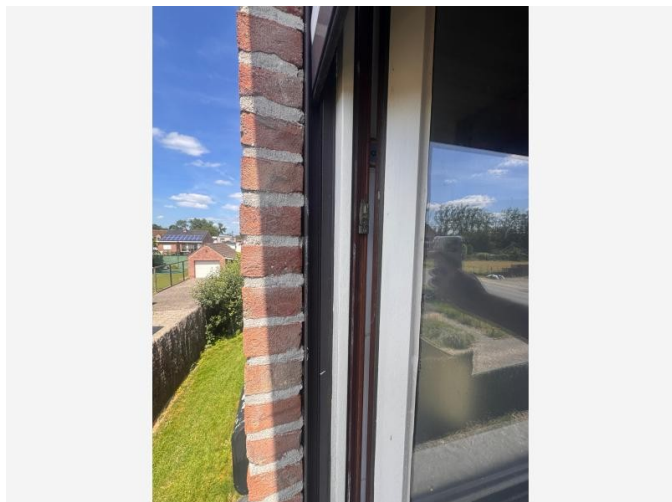
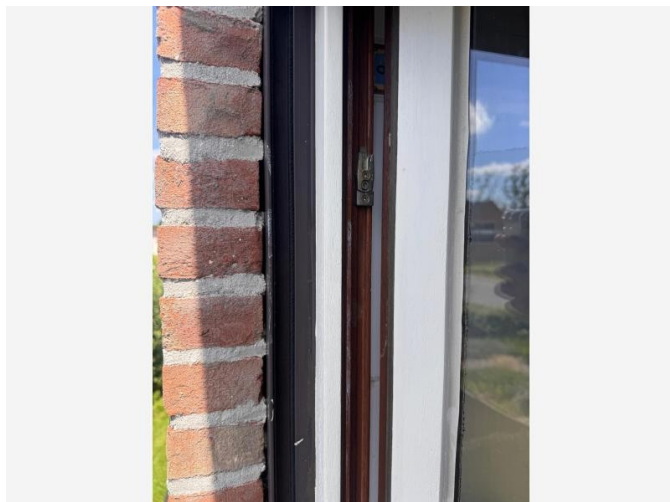
### Fiche 5: Raampartijen Asbestveilig.

| Beschrijving | Notitie | Terug te vinden op plannen |
|---|---|---|
| Fiche 5: Raampartijen Asbestveilig. | De raampartijen bevatten geen asbest. | Plan 1.2: PG1 |

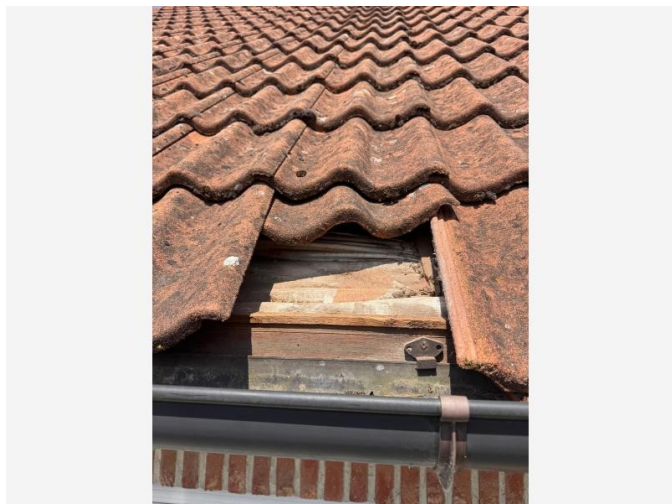
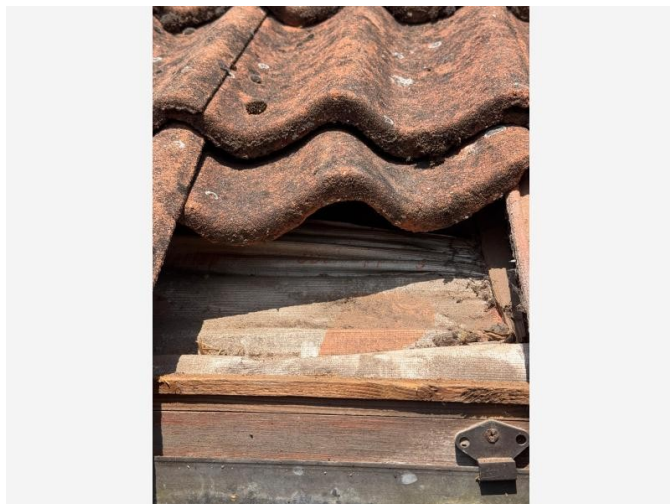
### Fiche 6: Dakpannen

| Beschrijving | Notitie | Terug te vinden op plannen |
|---|---|---|
| Fiche 6: Dakpannen | De dakpannen bevatten geen asbestverdachte materialen. | Plan 1.1: PG1 |

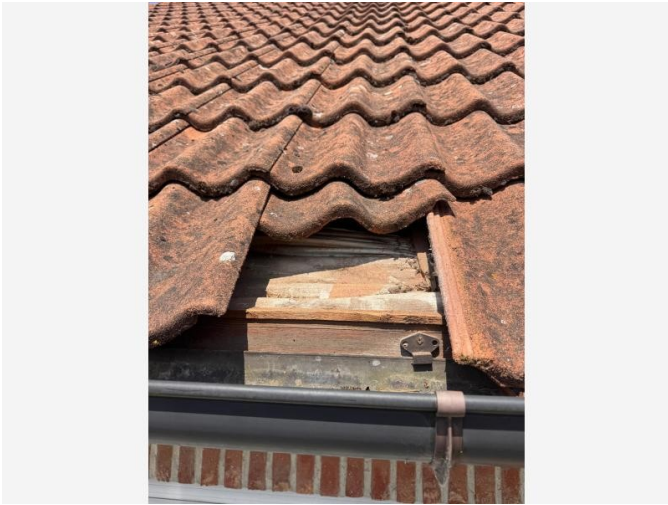
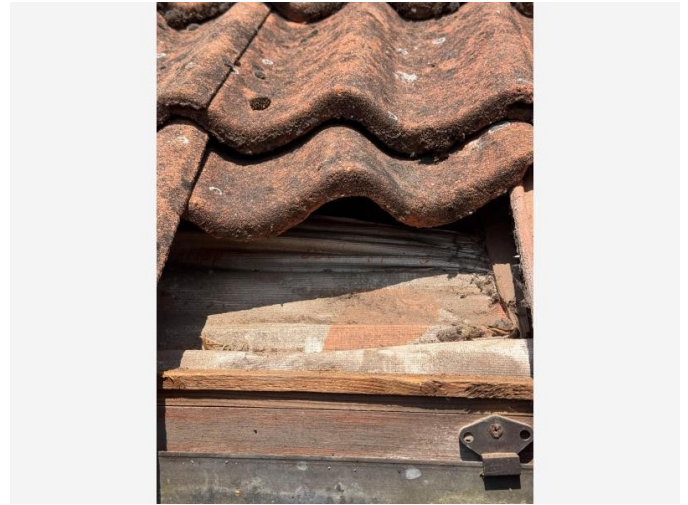
## Fiche 7: onderdak..

| Beschrijving | Notitie | Terug te vinden op plannen |
|---|---|---|
| Fiche 7: onderdak.. | Het onderdak bevat zoals visueel te zien geen asbestverdachte materialen. ( zie foto ) | Plan 1.8: 2DE |
