# Asbestinventarisatattest

Zellaerstraat 78, 2820 Bonheiden

Attestnummer : 20260818-000224.000

**Asbestveilig** (maar niet asbestvrij)

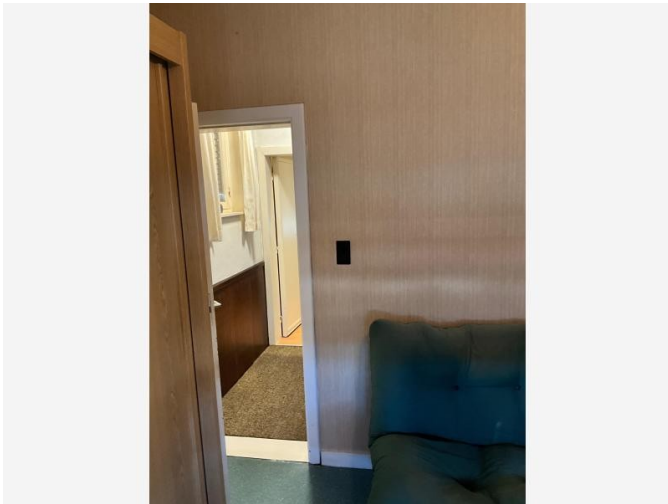
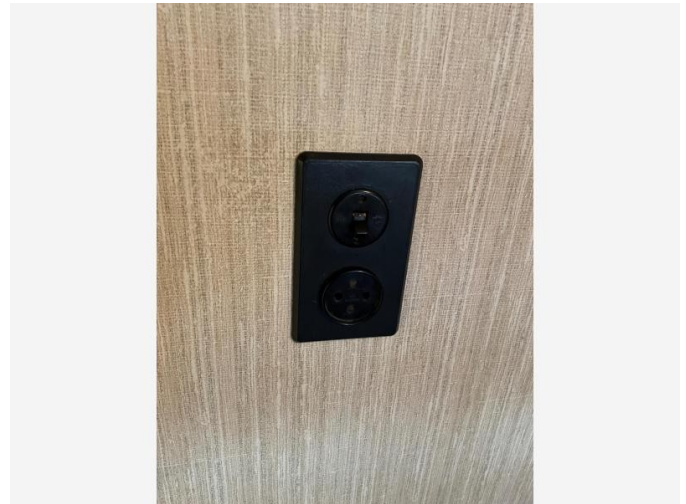
# Fiche 1: Bakeliet toep.(schakelaars-stopcontact.-verdeel dozen-radiator knoppen)

Het asbestmateriaal valt onder de mijlpaal van 2040.

| Eindbeoordeling materiaalrisico | Laag materiaalrisico en/of verlaagde kans op vezelvrijgave |

| Asbestsoort (vezeltype) | Crocidoliet aanwezig |
| Toestand van het materiaal | Onbeschadigd, niet verweerd |

| Opmerking | <p>Het is moeilijk te bepalen of de bakeliettoepassingen in de woning ook effectief asbesthoudend zijn (het kan ook gaan om de asbestvrije variant).</p> <p>Er werd geen monster genomen owv beschadiging aan een elektrisch gerelateerde toepassing, extra controle bij verwijdering van het verdacht materiaal.</p> |

- Zorg voor een veilig beheer. Vermijd het beschadigen van het asbestmateriaal. Controleer de toestand jaarlijks op wijzigingen.
- Voer bijkomende staalname(s) uit.

- Eenvoudige handelingen: mag via doe-het-zelf of door werknemer(s) met opleidingsattest eenvoudige handelingen  
Schakelaars, stopcontacten en andere gelijkaardige toepassingen kunnen eenvoudig losgeschroefd worden --> EH doe-het-zelf. Afgesloten of verzegelde kast --> EH opgeleid techniek personeel 8u basisopleiding asbest. Voor elektrische infrastructuur en uitrusting dient u vooraleer men deze toepassing gaat bevochtigen de elektriciteit af te sluiten (zoniet elektrocutie-/brandgevaar). standaard dragen van de nodige wegwerp beschermingsmiddelen FFP 3 masker , handschoenen en tyvec CAT III type 5-6 , afspoelbaar schoeisel Losschroeven en dubbel verpakken in plastic , sluit luchtdicht af en breng dit als hechtgebonden afval naar een plaatselijk containerpark. Voor hechtgebonden toepassingen: Bij verwijdering door doe-het-zelf moet men dit afval dubbel en luchtdicht verpakt aandienen bij het gemeentelijk recyclagepark. Men raadpleegt best op voorhand de voorwaarden van het recyclagepark.

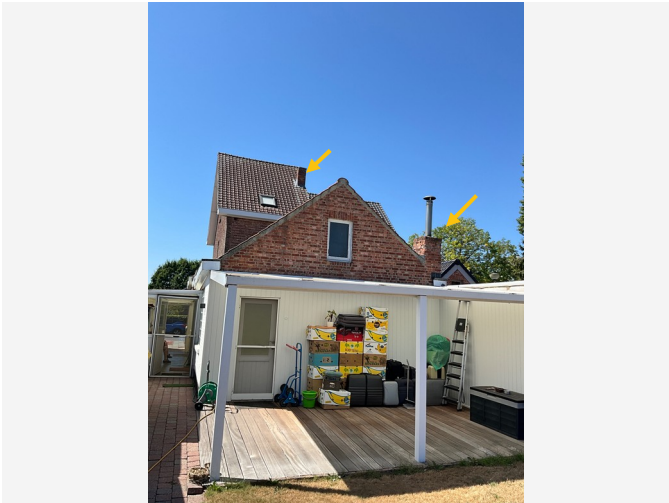
**Reden:** Het te onderzoeken materiaal situeert zich hoger dan 3,50 m te rekenen vanaf een veilige ondergrond

**Uitleg van de asbestdeskundige:** Bij werken (dak of reiniging schouw) kan een stelling geplaatst worden , het is niet duidelijk of er asbestverdachte materialen aanwezig zijn in/rond de schouw.

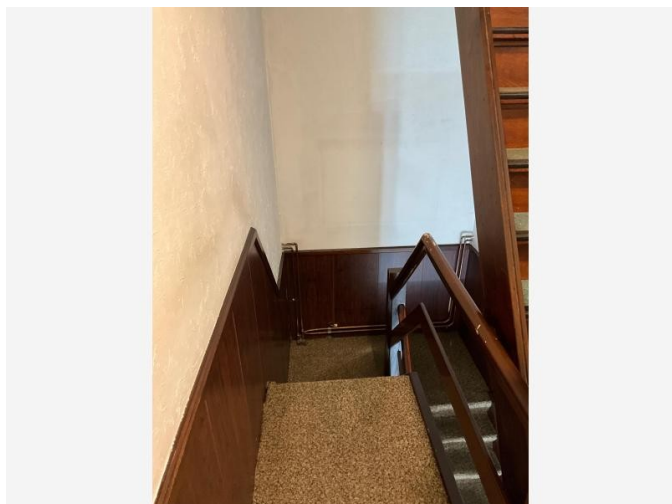
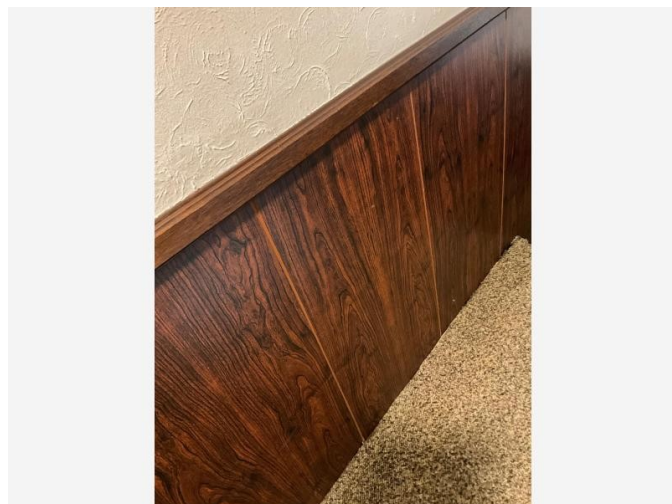
Het betreft houten lambriseringspanelen , het is visueel niet controleerbaar of er asbestverdacht materiaal achter de panelen bevindt

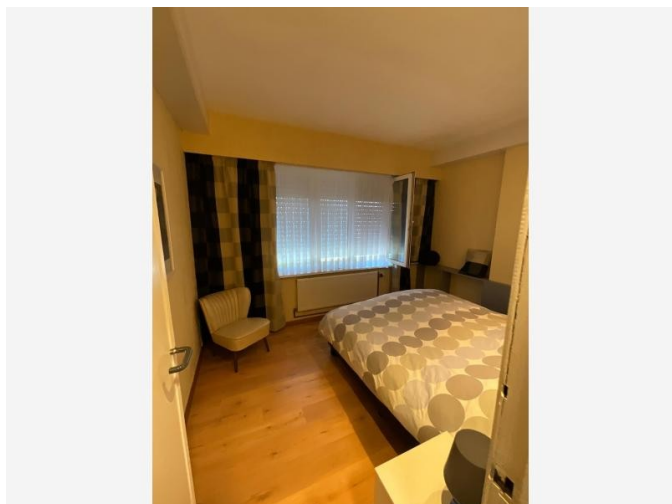
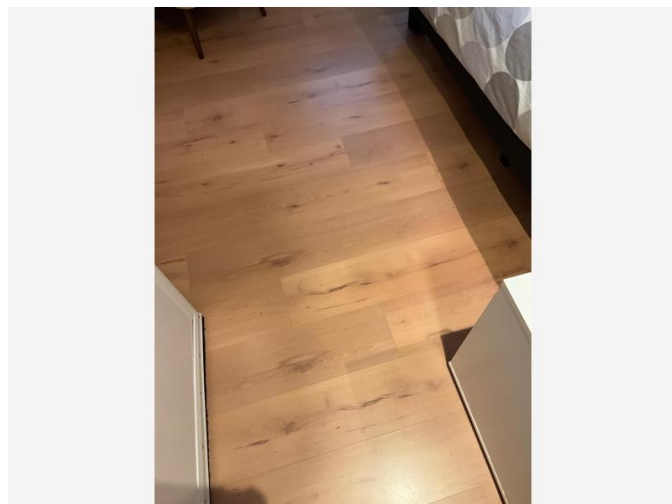
De laminaat vloer is niet asbest verdacht, het is niet gekend wat eronder bevindt, bij vloer werken extra controle aangewezen.

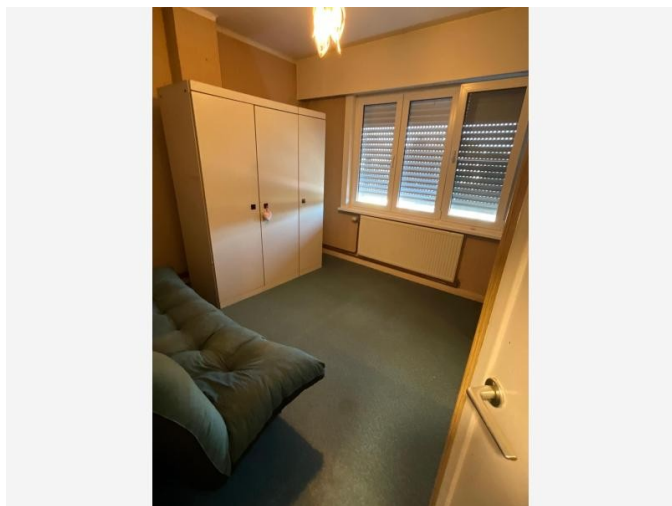
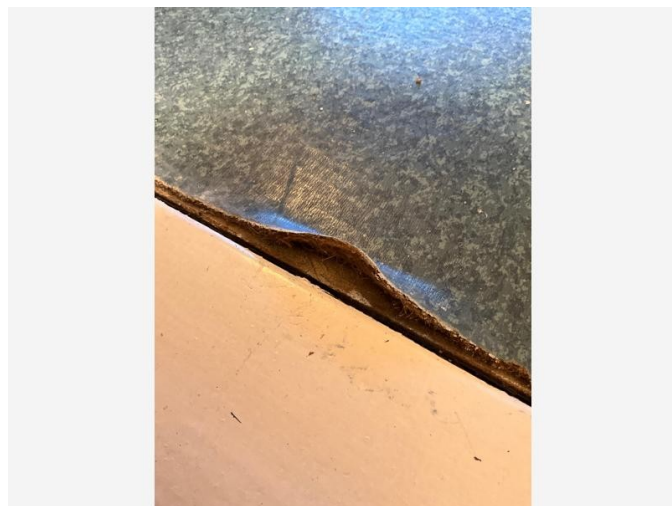
## Fiche 5: Vinylvloer niet verdacht

Volgens expertise kunnen we deze vinyl als niet asbest verdacht beschouwen (soepel en flexibel van structuur.) (onderkant met jute/koord) Het is niet gekend wat eronder bevindt extra controle aangewezen bij vloer werken.

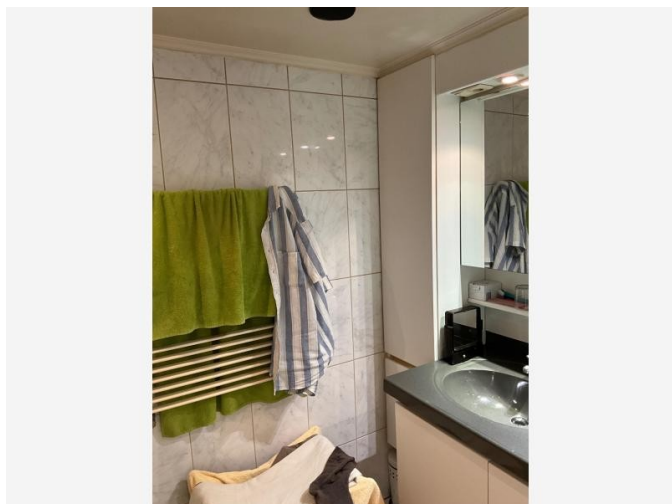
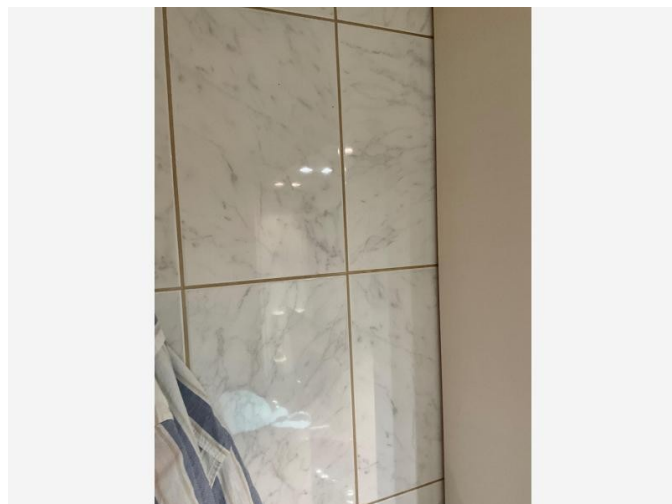
In het inspectieprotocol is een monsternamen van tegellijm verplicht om dit te identificeren als niet-asbesthoudend. Er waren geen facturen ter beschikking die bevestigen dat de tegels na 2001 waren geplaatst. Er waren geen bestaande beschadigingen aan de wandtegels om de lijm voldoende te kunnen inspecteren. Om dit af te toetsen is het aangewezen om bij eventuele renovatiewerken aan de tegels verder onderzoek/staalname te laten uitvoeren ter controle.

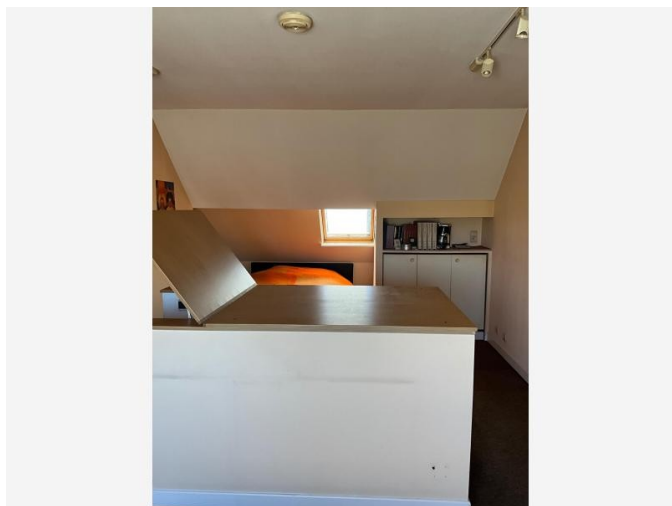
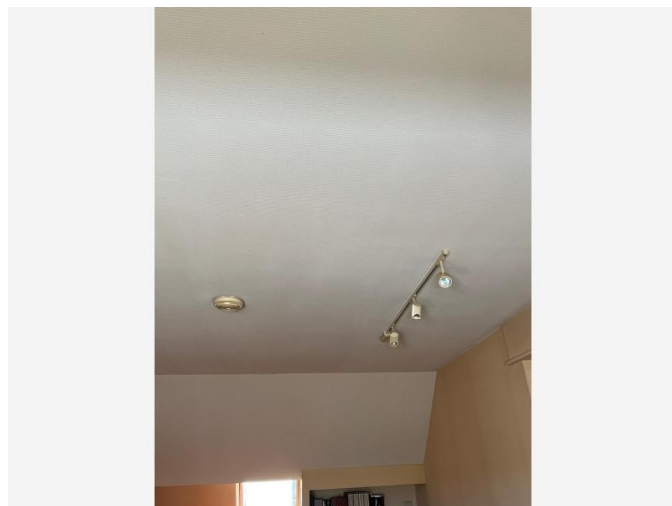
Er zijn plafonds afgewerkt met valse plafonds. Het is niet duidelijk of er pleisterwerk of ander verdacht asbestmateriaal aanwezig is achter / op deze valse plafonds, het is aangewezen om bijkomend onderzoek uit te voeren bij werken. Zonder destructieve handeling is het niet mogelijk om na te gaan of er asbesthoudende materialen aanwezig zijn achter de plafond afwerking. Als bij sloop of renovatie blijkt dat er achter deze plafonds nog pleisterwerk of asbest verdachte toepassingen aanwezig zijn, moet dit bemonsterd worden.

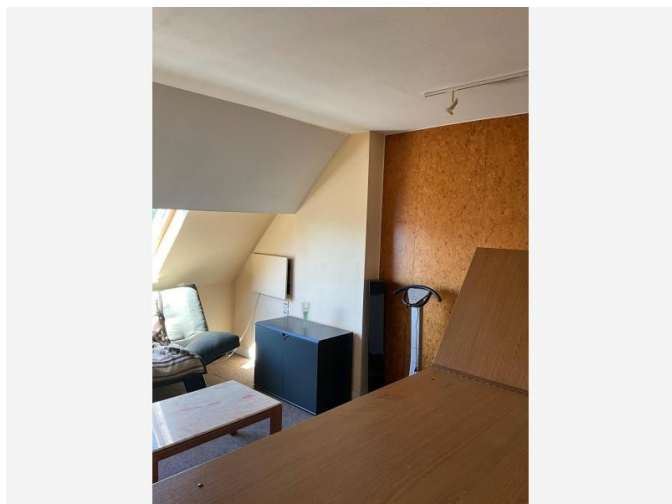
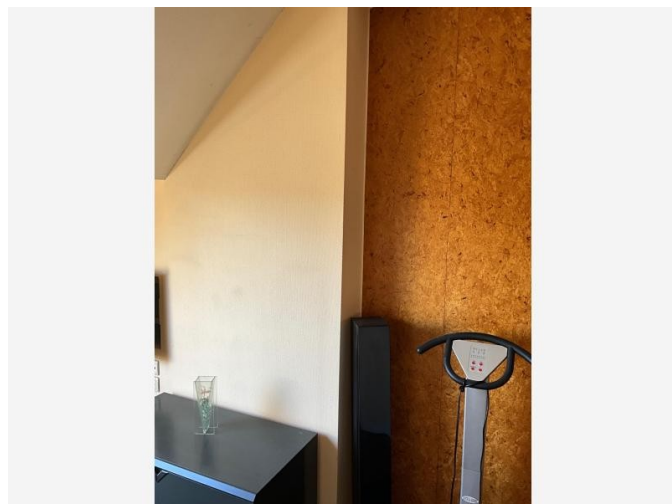
Er zijn wanden afgewerkt met valse wanden. Het is niet duidelijk of er pleisterwerk of ander verdacht asbestmateriaal aanwezig is achter / op deze valse wanden, het is aangewezen om bijkomend onderzoek uit te voeren bij werken. Zonder destructieve handeling is het niet mogelijk om na te gaan of er asbesthoudende materialen aanwezig zijn achter de wand afwerking. Als bij sloop of renovatie blijkt dat er achter deze wanden nog pleisterwerk of asbest verdachte toepassingen aanwezig zijn, moet dit bemonsterd worden.

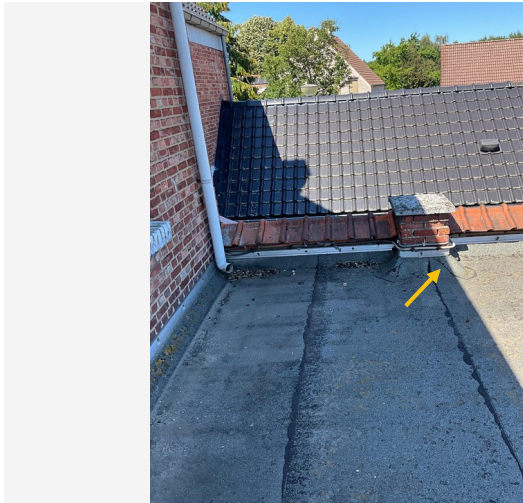
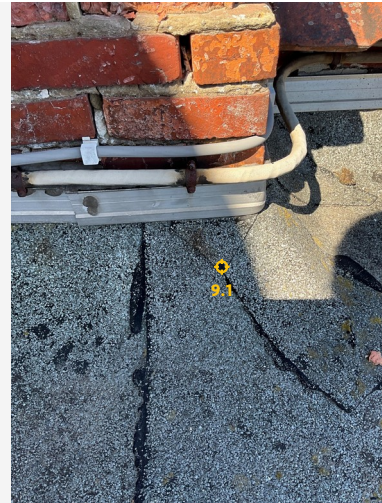
## Fiche 9: Roofing (met staalname)

Geen asbest

| Opmerking | <p>Er werd een staal genomen aan een uitstekend stuk roofing waardoor de waterdichtheid niet in het gedrang komt.</p> <p>Er kan niet uitgesloten worden dat er onderlagen aanwezig zijn (bij dakwerken extra controle aangewezen)</p> <p>De vermelde oppervlaktes, diktes en volumes betreffen een beredeneerde schatting. Er worden geen rechten verleend aan deze oppervlaktes/diktes/volumes.</p> |

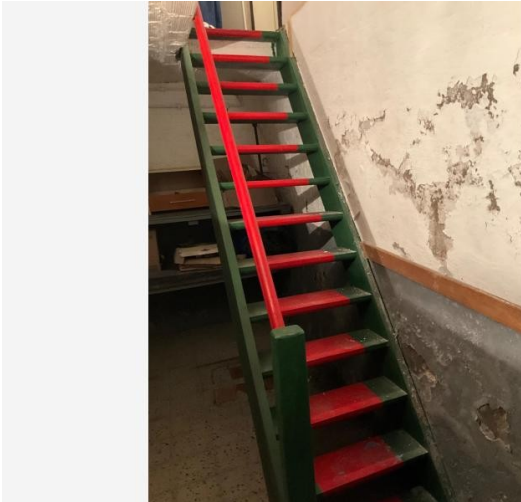
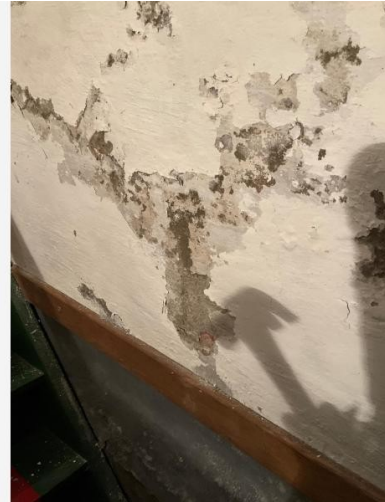
## Fiche 10: Cementering binnentoepassing (met staalname)

Geen asbest

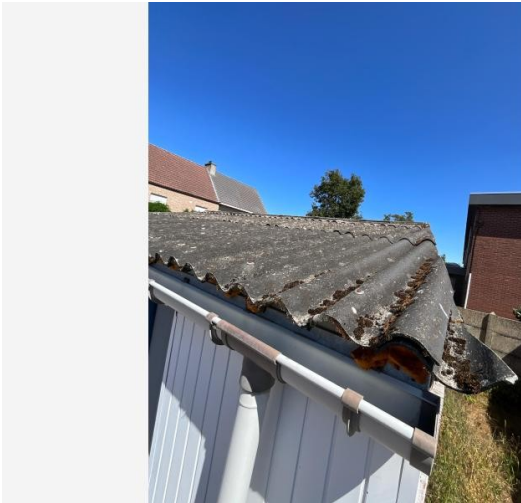
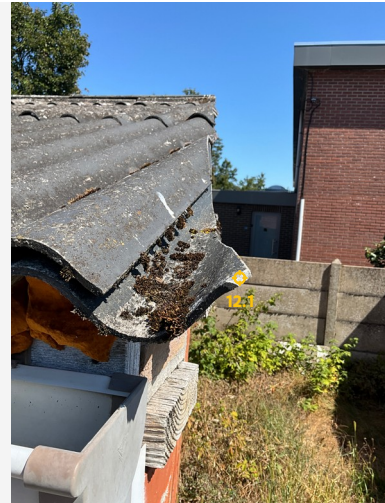
## Fiche 12: Golfplaten (met staalname)

Geen asbest

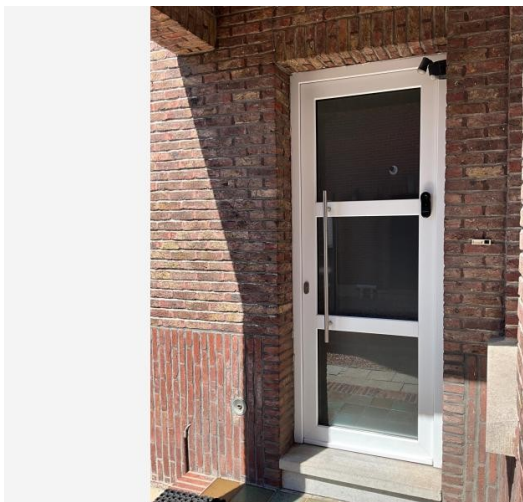
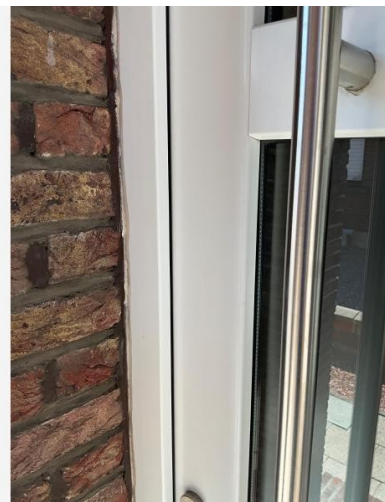
## Fiche 16: Kit niet verdacht (visueel vastgesteld)

| Beschrijving | Notitie | Terug te vinden op plannen |
|---|---|---|
| Fiche 16: Kit niet verdacht (visueel vastgesteld) | De gebruikte siliconen kit is niet asbestverdacht | Plan 1.2: Woning plan gelijkvloers<br>Plan 1.3: Woning plan +1<br>Plan 1.5: Woning plan +2<br>Plan 2.1: Bijgebouw plan |

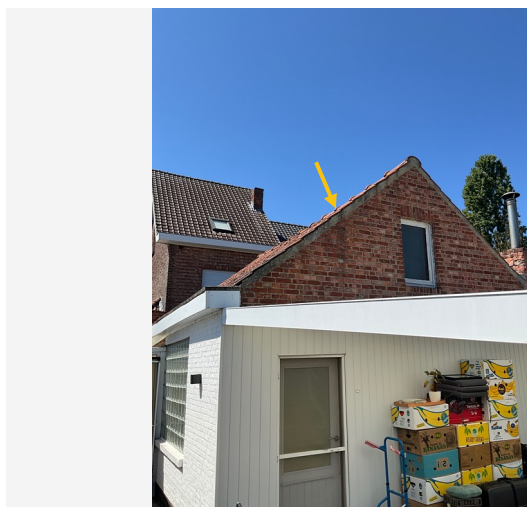
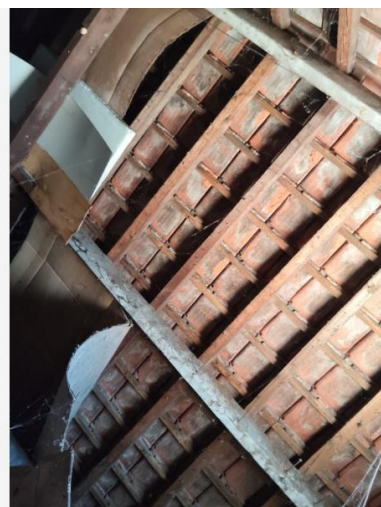
### Fiche 20: onderdak (niet aanwezig)

| Beschrijving | Notitie | Terug te vinden op plannen |
|---|---|---|
| Fiche 20: onderdak (niet aanwezig) | onderdak (niet aanwezig) in het inspectie gebied. | Plan 1.7: Woning plan dak |
