# Asbestinventarisatetest

Papenakkerstraat 9, 3200 Aarschot

Attestnummer : **20260707-000381.000**

Uitgegeven op : **07.07.2026**

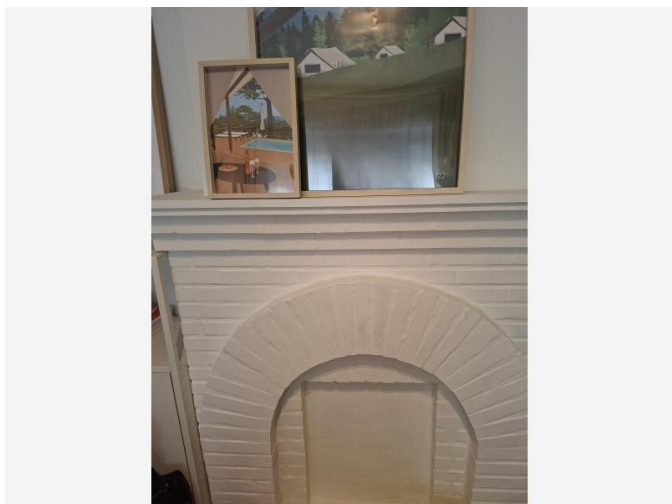
*Situeringsfoto*

### Tijdelijke beperking

**Reden:** Het te onderzoeken materiaal situeert zich hoger dan 3,50 m te rekenen vanaf een veilige ondergrond

**Uitleg van de asbestdeskundige:** De schouw bevat binnenin mogelijk een asbestcement rookgaskanaal. Niet waarneembare materialen en ruimtes vallen buiten dit standaard onderzoek: zonder asbestverdachte en andere materialen te demonteren, beschadigen of los te wrikken, waardoor schade kan ontstaan. Het is raadzaam een aanvullend onderzoek te laten uitvoeren voorafgaand eventuele werkzaamheden of verwijdering.

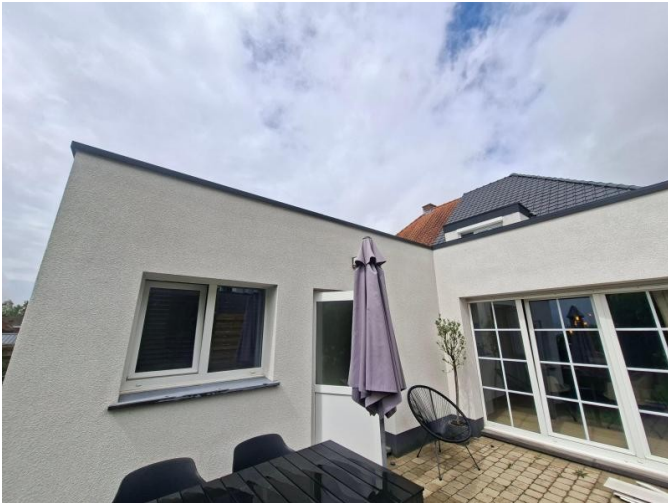
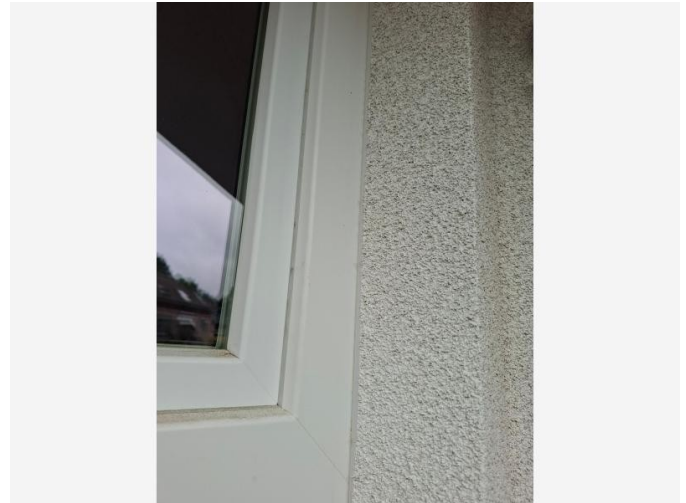
## Fiche 2: Crepi gevels

Geen asbest

| Bindmiddel van materiaal | Gips - kalk |
| Identificatiemethode | <p>De asbestdeskundige gebruikt een bewijsdocument andere dan een bestaande laboanalyse, met bevestiging door vaststelling en expertise en dit zonder monstername.</p> <p>Motivatie: De monstername brengt andere schade aan dan schade die inherent is aan de monstername.</p> |

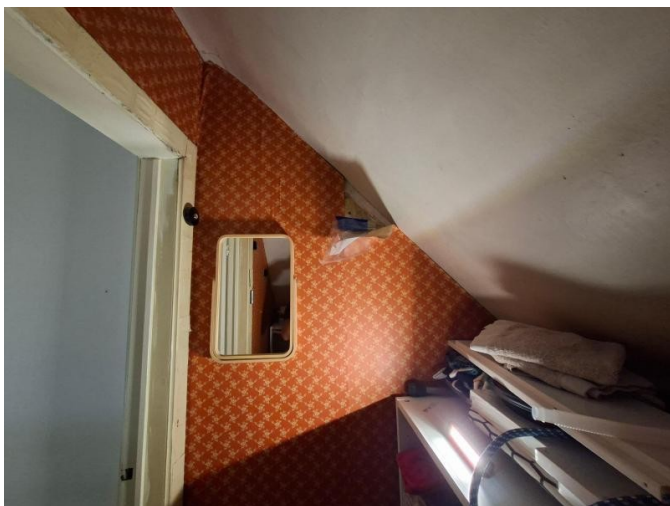
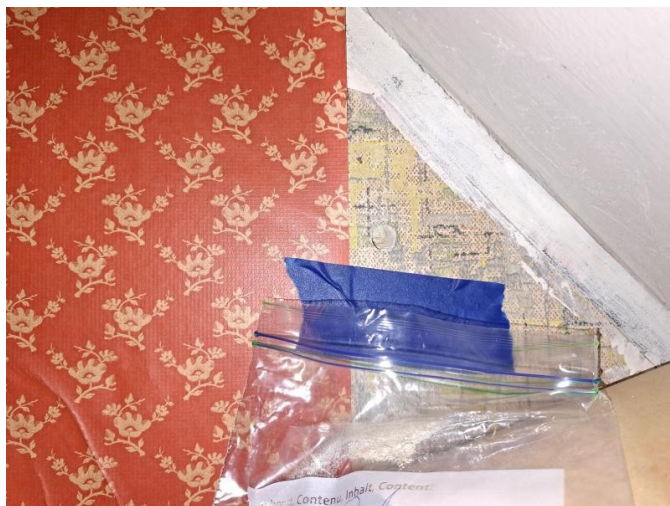
## Fiche 3: Pleisterwerk muren

Geen asbest

| # | Type | Referentie | Resultaat |
|---|---|---|---|
| 3.1 | Mengmonster | 26-058-1 | Geen asbest |

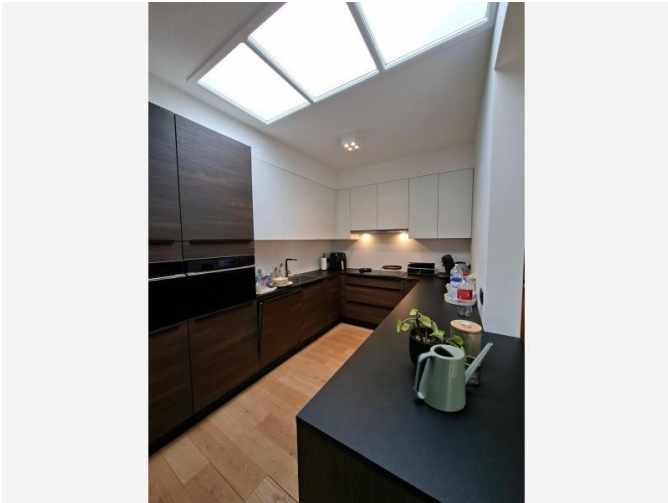
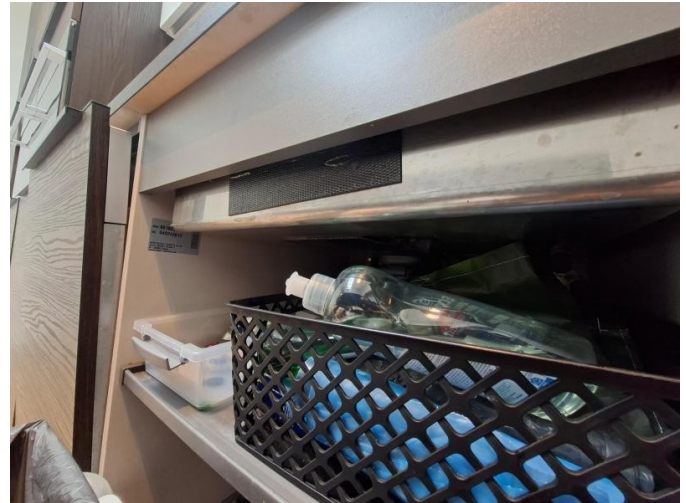
## Fiche 4: Anti-dreun

Geen asbest

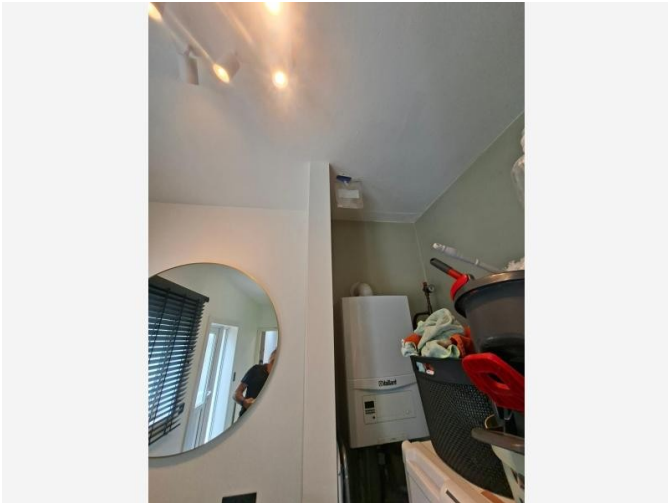
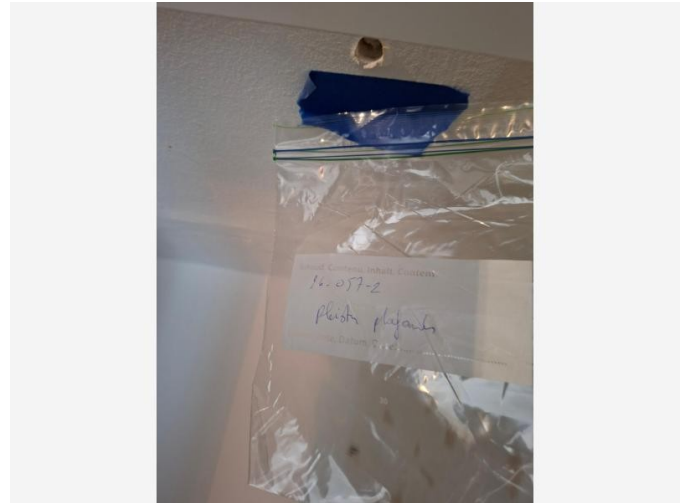
## Fiche 5: Pleisterwerk plafonds

Geen asbest

| # | Type | Referentie | Resultaat |
|---|---|---|---|
| 5.1 | Mengmonster | 26-058-2 | Geen asbest |

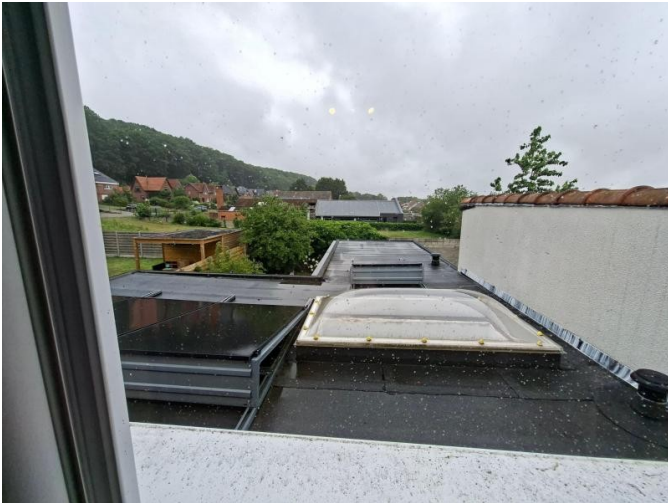
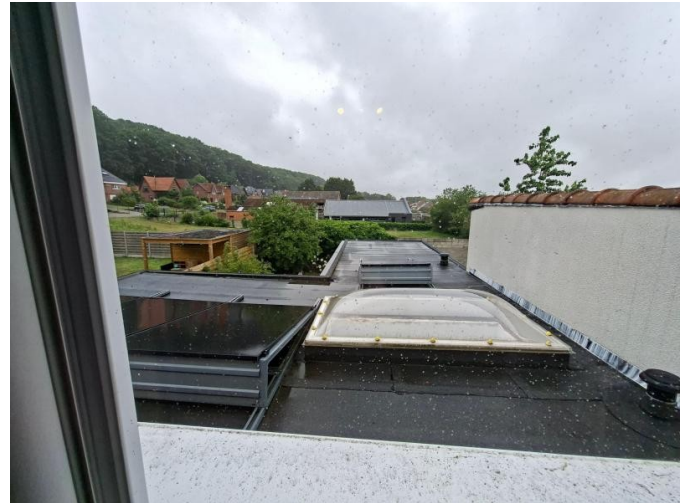
## Fiche 6: Roofing

Geen asbest

| Opmerking | <p>De hoeveelheid is een zo nauwkeurig mogelijke opmeting. Hieraan kunnen evenwel geen rechten worden ontleend.</p> <p>Voor roofing is steeds een monstername nodig om als niet asbestverdacht te identificeren (tenzij bewijsdocument)</p> <p>Staalname tot op de eventuele onderliggende lagen is niet mogelijk (door mogelijke lekschade) zonder uitbreiding naar een destructief onderzoek.</p> <p>Bijgevoegde bewijsdocumenten en visuele vaststelling bevestigen een recente dakvernieuwing, dewelke asbest zou moeten uitsluiten.</p> |

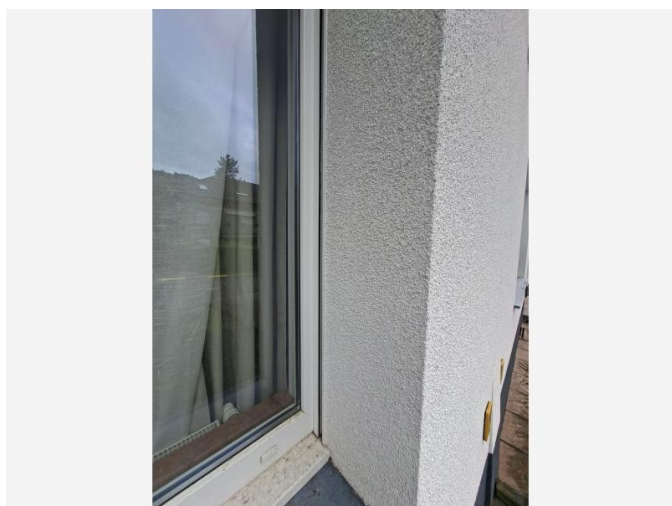
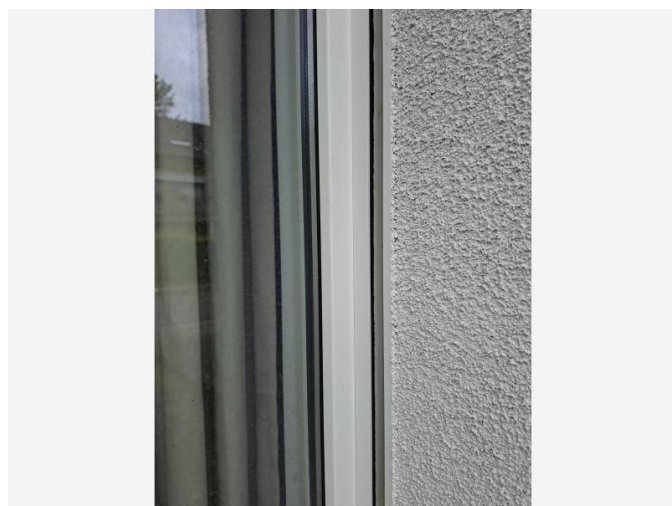
### Fiche 7: Kitvoeg schrijnwerk.

| Beschrijving | Notitie | Terug te vinden op plannen |
|---|---|---|
| Fiche 7: Kitvoeg schrijnwerk. | Er is geen kit aan de ramen waarneembaar | - |

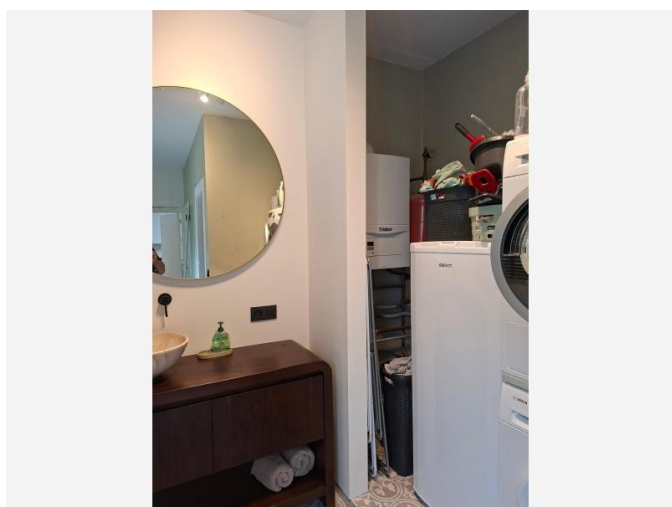
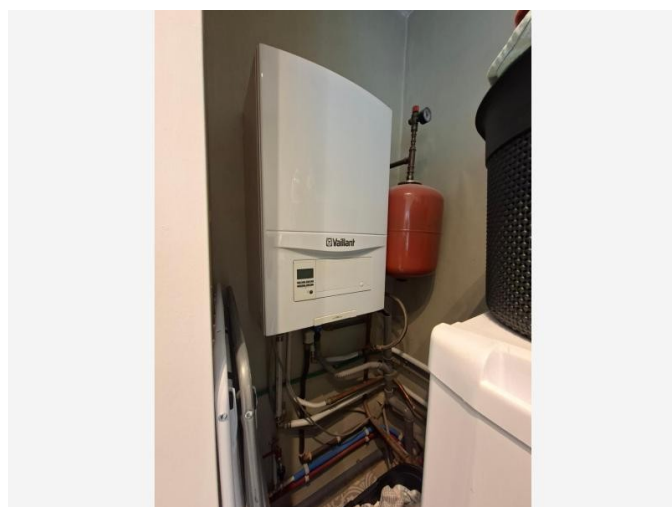
### Fiche 8: CV-ketel

| Beschrijving | Notitie | Terug te vinden op plannen |
|---|---|---|
| Fiche 8: CV-ketel | De CV-ketel (dichtingen, isolerend materiaal) is niet asbestverdacht. | - |

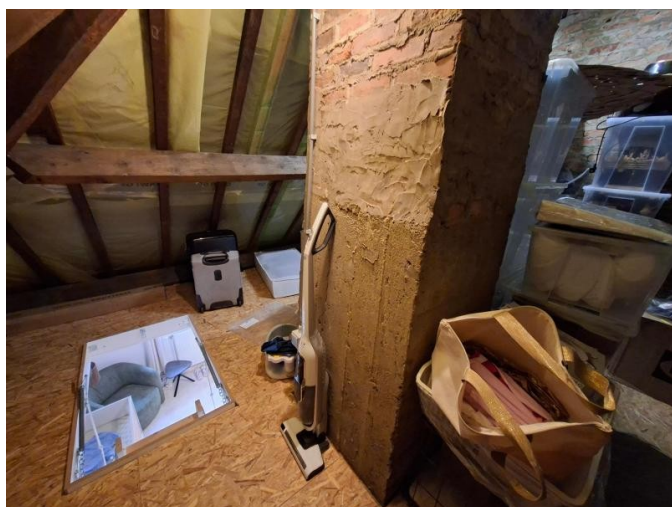
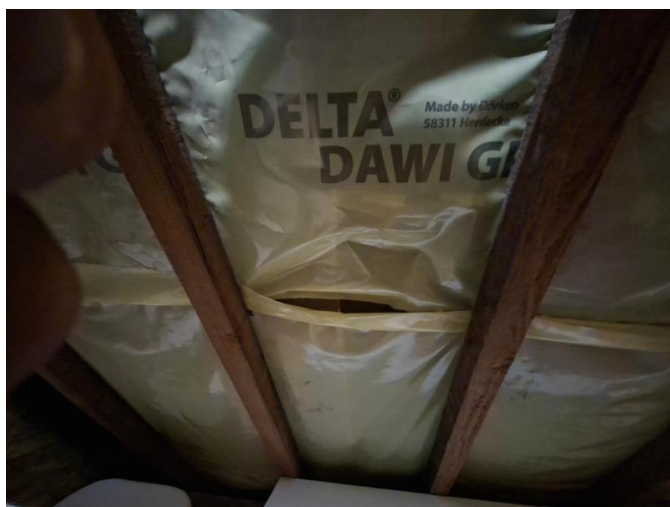
### Fiche 11: Onderdak.

| Beschrijving | Notitie | Terug te vinden op plannen |
|---|---|---|
| Fiche 11: Onderdak. | Er werd geen asbestverdacht onderdak waargenomen zonder asbestverdachte en/of andere materialen te demonteren, beschadigen of los te wrikken, waardoor schade kan ontstaan . Bewijsdocumenten en visuele vaststelling bevestigen een recente dakvernieuwing | - |
