# Asbestinventarisatattest

Liersesteenweg 210, 3130 Begijnendijk

Attestnummer : **20260811-000143.000**

**Asbestveilig** (maar mogelijk niet asbestvrij)

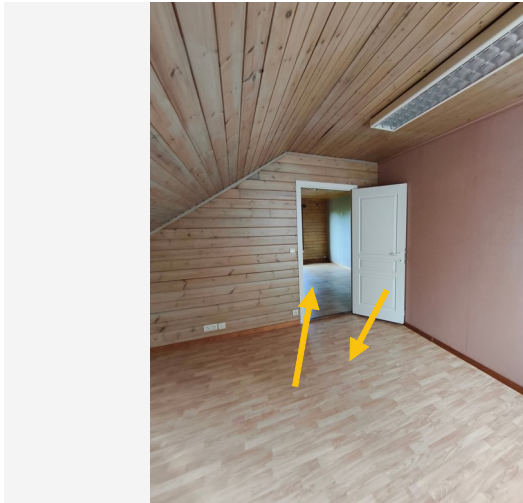
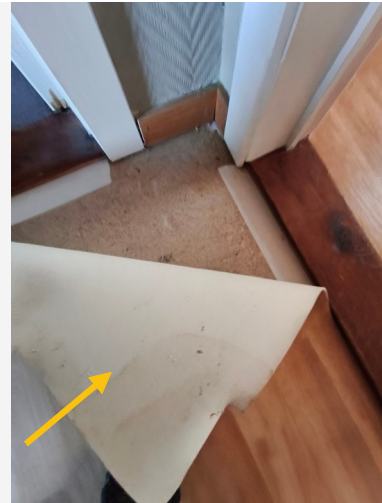
Volgens expertise kunnen we deze vinyl als niet asbest verdacht beschouwen (soepel en flexibel van structuur.) (onderkant met jute/koord) Het is niet gekend wat eronder bevindt extra controle aangewezen bij vloer werken.

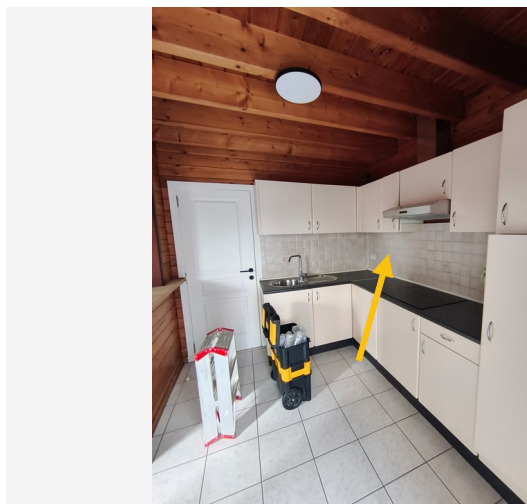
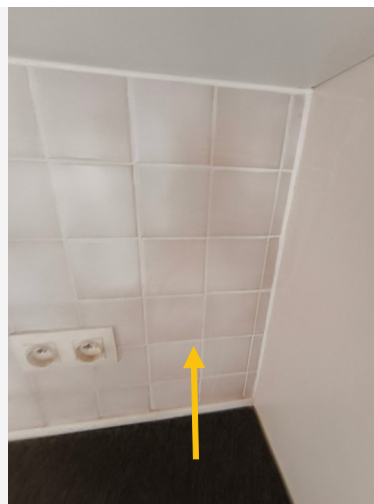
In het inspectieprotocol is een monsternamen van tegellijm verplicht om dit te identificeren als niet-asbesthoudend. Er waren geen facturen ter beschikking die bevestigen dat de tegels na 2001 waren geplaatst. Er waren geen bestaande beschadigingen aan de wandtegels om de lijm voldoende te kunnen inspecteren. Om dit af te toetsen is het aangewezen om bij eventuele renovatiewerken aan de tegels verder onderzoek/staalname te laten uitvoeren ter controle.

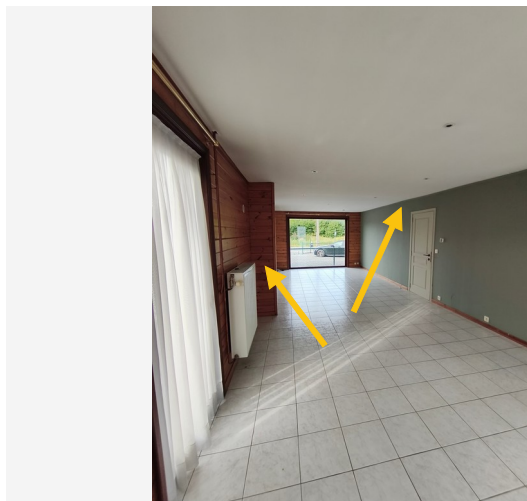
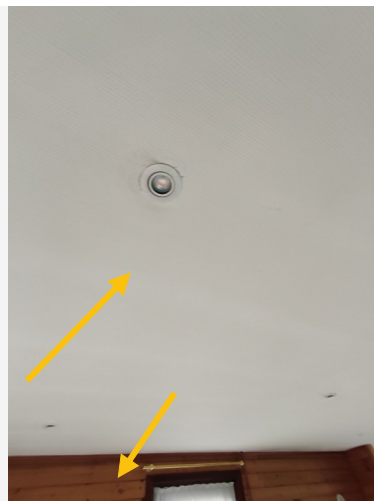
## Fiche 3: Ruimte achter valse plafonds en wanden woning

All plafonds en wanden in de woning zijn afgewerkt met valse plafonds/wanden in een niet-asbestverdacht plaatmateriaal: hout/gyproc. Het is niet duidelijk of er pleisterwerk of ander verdacht asbestmateriaal aanwezig is achter / op deze valse plafonds/wanden, het is aangewezen om bijkomend onderzoek uit te voeren bij werken. Zonder destructieve handeling is het niet mogelijk om na te gaan of er asbesthoudende materialen aanwezig zijn achter de plafonds/wanden afwerking. Als bij sloop of renovatie blijkt dat er achter deze plafonds/wanden nog pleisterwerk of asbest verdachte toepassingen aanwezig zijn, moet dit bemonsterd worden.

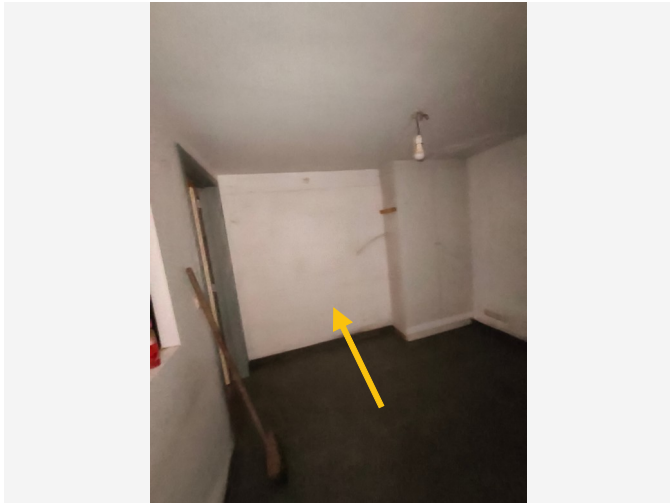
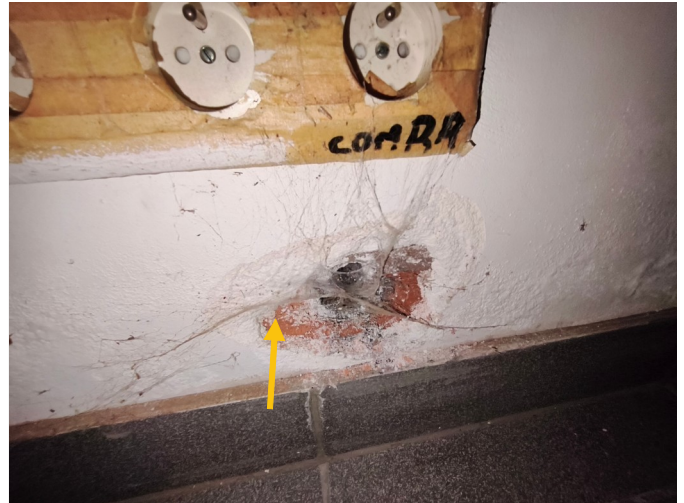
## Fiche 4: Muurpleister

Geen asbest

| # | Type | Referentie | Resultaat |
|---|---|---|---|
| 4.1 | Mengmonster | 0002 | Geen asbest |

| Opmerking | <p>Volgens het inspectieprotocol is een monstername van het pleisterwerk verplicht om dit te identificeren als niet-asbesthoudend.</p> <p>Locatie staalnames: wc en bureel. Stookplaats en traphallen zijn niet bepleisterd.</p> <p>De vermelde oppervlaktes en volumes betreffen een beredeneerde schatting. Er worden geen rechten verleend aan deze oppervlaktes/volumes. De dikte is een schatting die voorkomt uit de monsterplaatsen en is daarom niet altijd representatief.</p> |

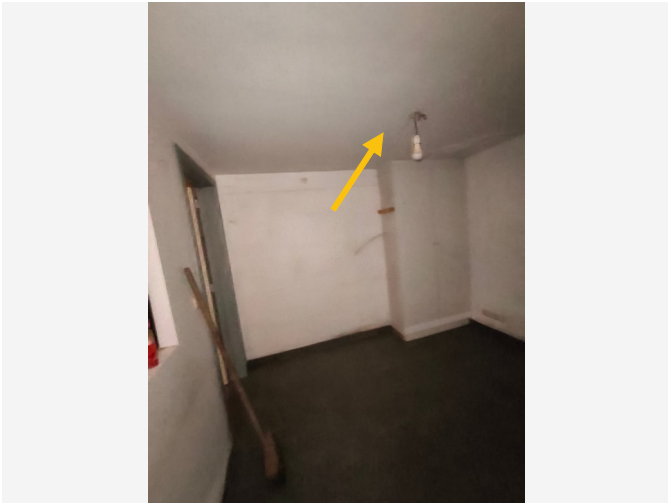
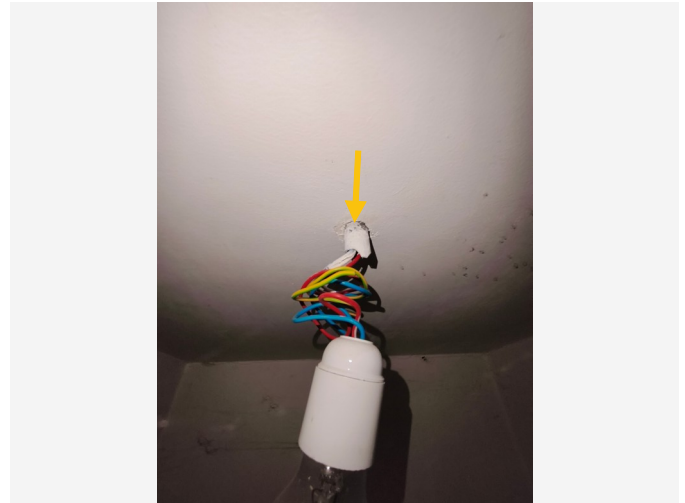
## Fiche 5: Plafondpleister

Geen asbest

| # | Type | Referentie | Resultaat |
|---|---|---|---|
| 5.1 | Mengmonster | 0001 | Geen asbest |

| Opmerking | <p>Volgens het inspectieprotocol is een monstername van het pleisterwerk verplicht om dit te identificeren als niet-asbesthoudend.</p> <p>Locatie staalnames: wc en bureel. Stookplaats en traphallen zijn niet bepleisterd.</p> <p>De vermelde oppervlaktes en volumes betreffen een beredeneerde schatting. Er worden geen rechten verleend aan deze oppervlaktes/volumes. De dikte is een schatting die voorkomt uit de monsterplaatsen en is daarom niet altijd representatief.</p> |

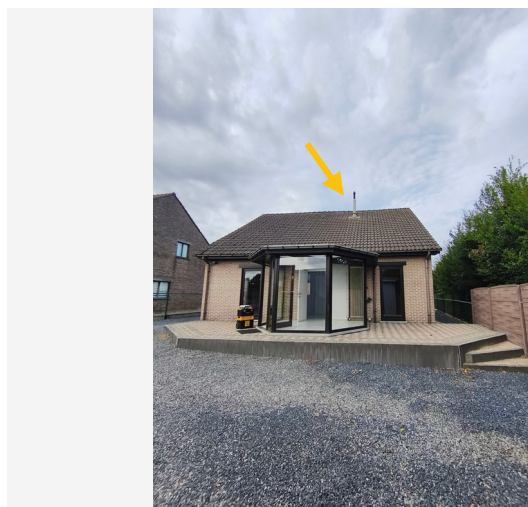
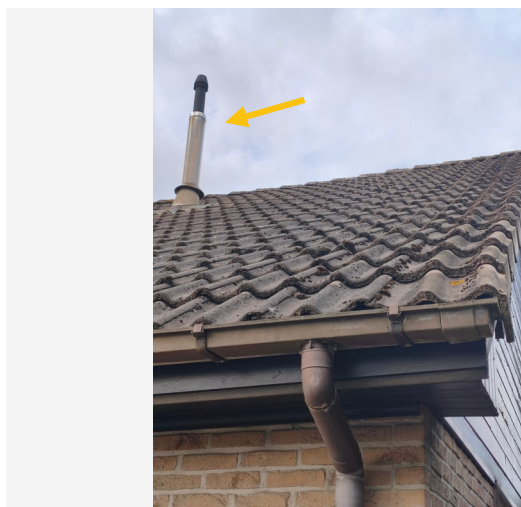
### Fiche 6: Rookgaskanaal woning

| Beschrijving | Notitie | Terug te vinden op plannen |
|---|---|---|
| Fiche 6: Rookgaskanaal woning | rookgaskanalen (niet verdacht) in het inspectie gebied. | Plan 1.5: Dakenplan woning |

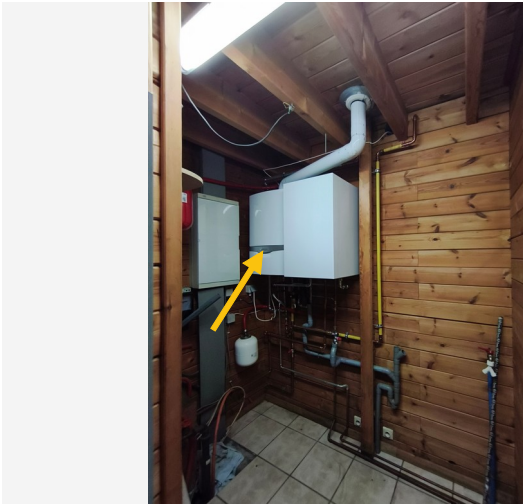
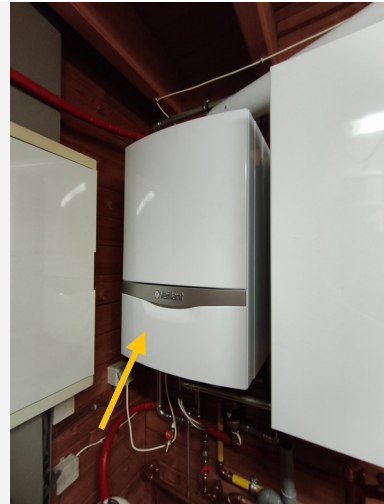
## Fiche 7: CV Ketel Vaillant

| Beschrijving | Notitie | Terug te vinden op plannen |
|---|---|---|
| Fiche 7: CV Ketel Vaillant | De CV ketel werd gecontroleerd( bwj 2022 ) en is niet asbest verdacht geen risico bouwjaar. | Plan 1.2: +0 |

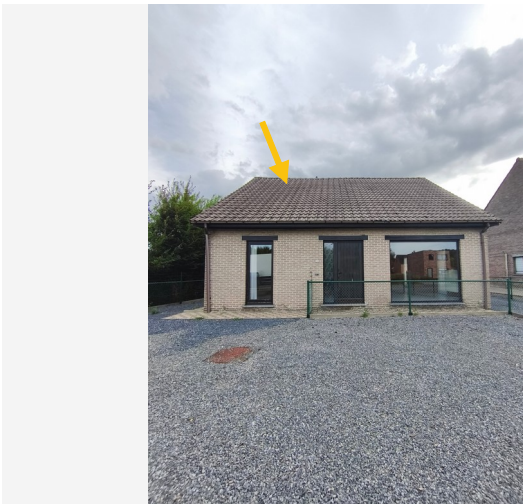
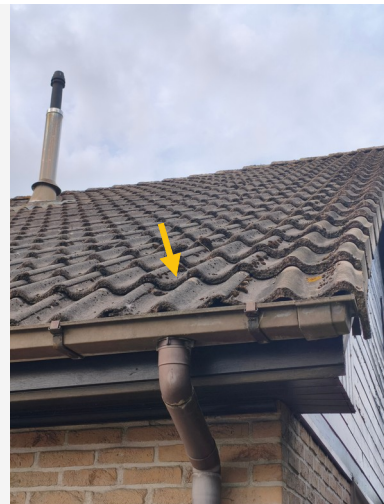
## Fiche 8: Dakbedekking niet verdacht

| Beschrijving | Notitie | Terug te vinden op plannen |
|---|---|---|
| Fiche 8: Dakbedekking niet verdacht | De dakbedekking werd gecontroleerd. deze bestaan uit: pannen (woning), veranda (plexi) en metaal (magazijn) en bevat geen asbest verdachte materialen. | Plan 1.5: Dakenplan woning<br>Plan 2.3: Magazijn dakenplan |

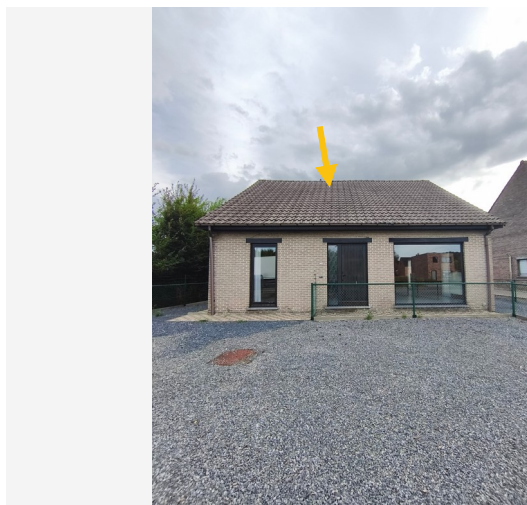
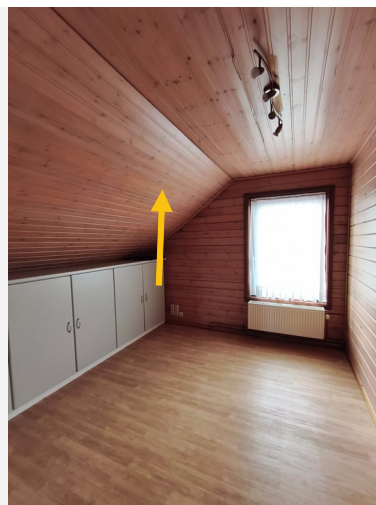
## Fiche 9: Onderdaken woning en magazijn

| Beschrijving | Notitie | Terug te vinden op plannen |
|---|---|---|
| Fiche 9: Onderdaken woning en magazijn | <p>Woning; dakpannen konden niet voldoende opgehoften worden om tot inspectie van het onderdak over te gaan. Plafonds op +1 zijn volledig afegwerkt. Bij werken hier extra aandacht aan besteden.</p> <p>Magazijn; metalen panelen verwijderen zou destructief onderzoek zijn. Plafond is volledig afgewerkt met isolatiepanelen. Bij werken hier extra aandacht aan besteden.</p> | <p>Plan 1.5: Dakenplan woning</p> <p>Plan 2.3: Magazijn dakenplan</p> |
