Stationsstraat 53, 2235 Hulshout

# OVAM

## Niet-asbestveilig

# Zone 1: Woning

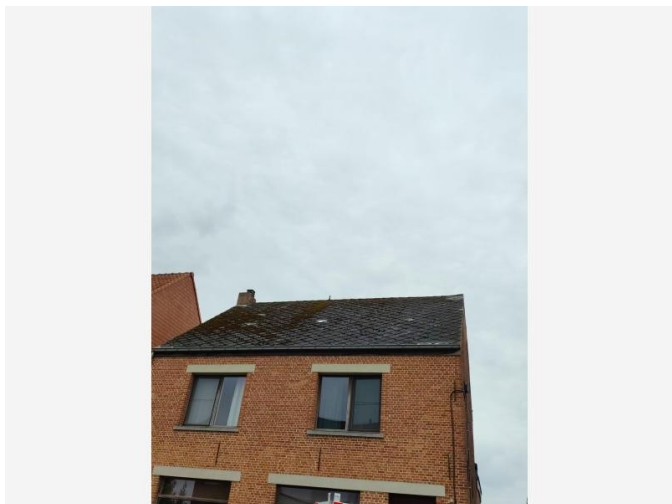
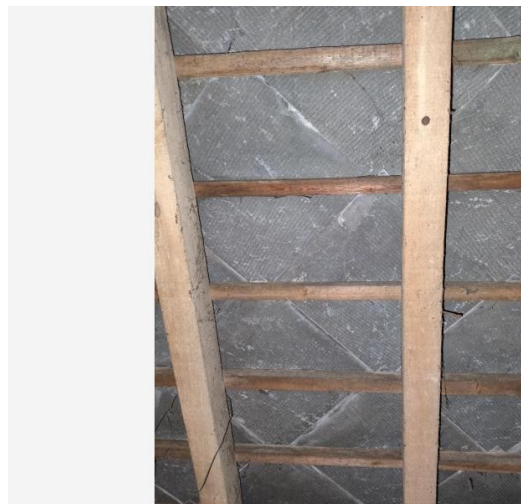
| Fiche 1: Dakleien..... | 14 |

Het asbestmateriaal valt onder de mijlpaal van 2034.

**Dringend verwijderen**

| Eindbeoordeling materiaalarisico | Hoog materiaalarisico en/of hoge kans op vezelvrijgave |
| Opmerking | Vrij aan binnenlucht --> geen onderdak aanwezig |

| Asbestsoort (vezeltype) | Crocidoliet aanwezig |
| Toestand van het materiaal | Zwaar beschadigd, zwaar verweerd |

| Beschrijving | Dakleien |
| Opmerking | De leien zijn visueel en volgens expertise als asbestverdacht beschouwd. De vermelde oppervlaktes betreffen een beredeneerde schatting. Er worden geen rechten verleend aan deze oppervlaktes. |

- Verwijder dit asbestmateriaal zo snel mogelijk. Volg de toestand goed op.
- Hemelwater dat afspoelt van asbestcement daken of gevels kan asbestdeeltjes bevatten. Gebruik het enkel voor gesloten circuits (bv. spoelen toiletten). Reinig na het vervangen van het dak of de gevel de dakgoten en regenwaterput of -ton om asbesthoudend sediment of slib te verwijderen
- Voer bijkomende staalname(s) uit.

Standaard dragen van de nodige wegwerp beschermingsmiddelen FFP 3 masker, handschoenen en tyvec CAT III type 5-6, afwasbaar schoeisel Indien mogelijk de ondervloer afdekken, leien voorzichtig verwijderen, extra fixeren, niet breken, niet gooien, onmiddellijk verpakken of voorzichtig in container met asbest bag plaatsen. Voldoende benevelen/bevochtigen tijdens de duur van de werken. Gebruik geen stortkokers. Voor hechtgebonden toepassingen: Bij verwijdering door doe-het-zelf moet men dit afval dubbel en luchtdicht verpakt aandienen bij het gemeentelijk recyclagepark. Men raadpleegt best op voorhand de voorwaarden

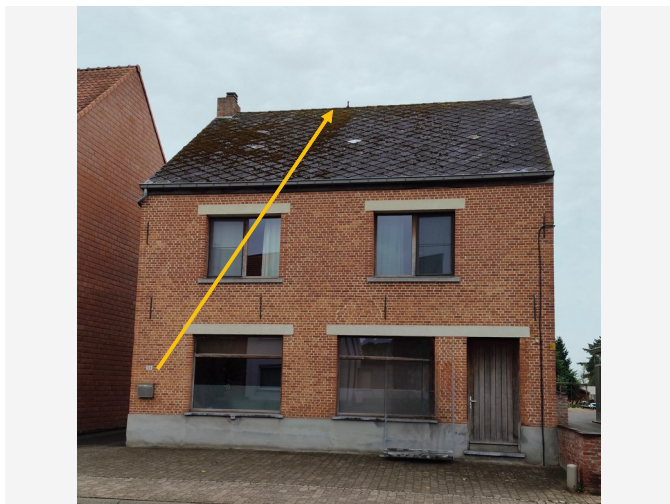
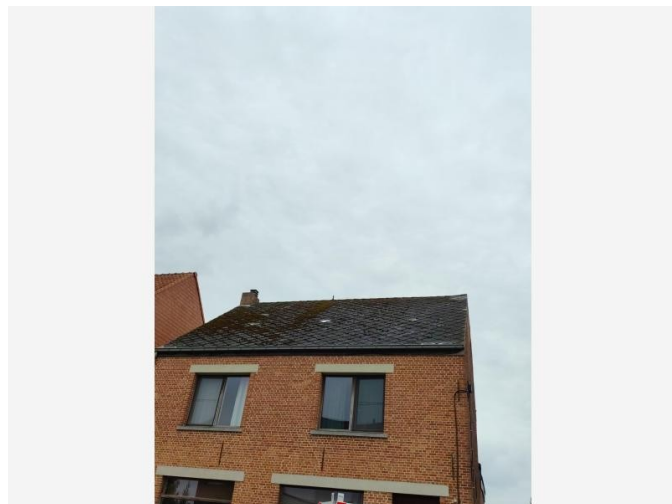
| Fiche 2: Nokpannen asbestcement..... | 18 |

Het asbestmateriaal valt onder de mijlpaal van 2034.

**Dringend verwijderen**

| Eindbeoordeling materiaalrisico | Hoog materiaalrisico en/of hoge kans op vezelvrijgave |

| Asbestsoort (vezeltype) | Crocidoliet aanwezig |
| Toestand van het materiaal | Zwaar beschadigd, zwaar verweerd |

| Beschrijving | Nokpannen asbestcement |
| Opmerking | <p>De opgegeven volumes betreffen een beredeneerde schatting, er worden geen rechten toegekend aan deze schatting.</p> <p>De materialen zijn visueel herkend als asbest verdacht.</p> |

- Verwijder dit asbestmateriaal zo snel mogelijk. Volg de toestand goed op.
- Hemelwater dat afspoelt van asbestcement daken of gevels kan asbestdeeltjes bevatten. Gebruik het enkel voor gesloten circuits (bv. spoelen toiletten). Reinig na het vervangen van het dak of de gevel de dakgoten en regenwaterput of -ton om asbesthoudend sediment of slib te verwijderen
- Voer bijkomende staalname(s) uit.

- Eenvoudige handelingen: mag via doe-het-zelf of door werknemer(s) met opleidingsattest eenvoudige handelingen  
EH via doe-het zelf Standaard dragen van de nodige wegwerp beschermingsmiddelen FFP 3 masker, handschoenen en tyvec CAT III type 5-6, afwasbaar schoeisel Indien mogelijk de ondervloer afdekken, nokpannen/windveren voorzichtig verwijderen, extra fixeren, niet breken, niet gooien, onmiddellijk dubbel verpakken, luchtdicht afsluiten of voorzichtig in container met asbest bag plaatsen. Voldoende benevelen/bevochtigen tijdens de duur van de werken. Indien nokpannen/windveren in slechte staat zijn en kans bestaat op breken: Eenvoudige handeling opgeleid personeel, alle werknemer(s) moeten wel beschikken over een opleidingsattest eenvoudige handelingen 8u Voor hechtgebonden toepassingen: Bij verwijdering

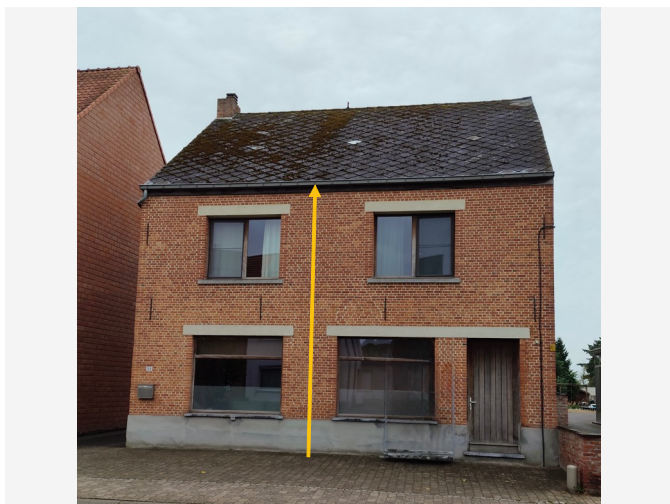
| Fiche 3: Slib/sediment dakgoot..... | 23 |

**Reden:** Het te onderzoeken materiaal situeert zich hoger dan 3,50 m te rekenen vanaf een veilige ondergrond

**Uitleg van de asbestdeskundige:** Er zit mogelijk asbesthoudend slib in de dakgoot.

| (Asbest)materiaal | Dakgoot |
| Karakterisatie | Asbest (verdacht) |

Reinig de dakgoten om asbesthoudend sediment of slib te verwijderen.

Voor verwijdering het slib extra bevochtigen of fixeren om stof te voorkomen , niet breken om stof te beperken .

Schep het mos in dubbel plastic zak , sluit dit luchtdicht af , en breng dit naar een erkend verwerker . Slib behoort tot niet hechtgebonden afval.

Reinig de dakgoot en het gebruikt materiaal met overvloedig water.

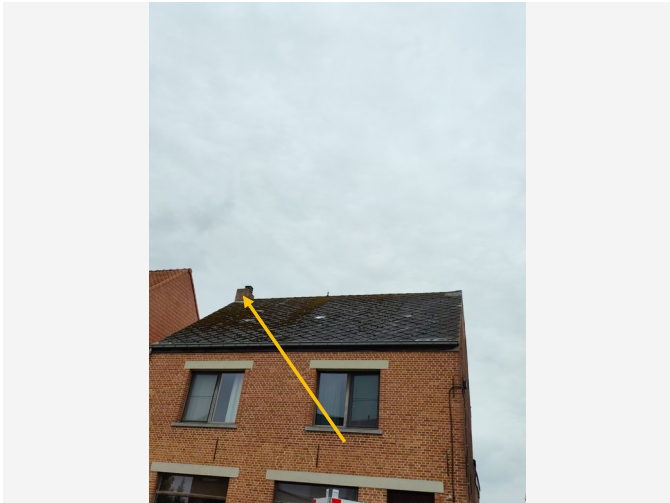
| Fiche 4: Schouw op het dak..... | 25 |

**Reden:** Het te onderzoeken materiaal situeert zich hoger dan 3,50 m te rekenen vanaf een veilige ondergrond

**Uitleg van de asbestdeskundige:** Bij werken (dak of reiniging schouw) kan een stelling geplaatst worden, het is niet duidelijk of er asbestverdachte materialen aanwezig zijn in/rond de schouw.

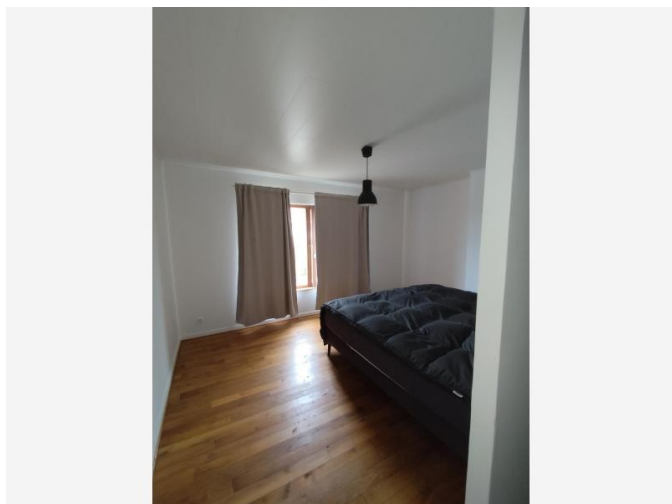
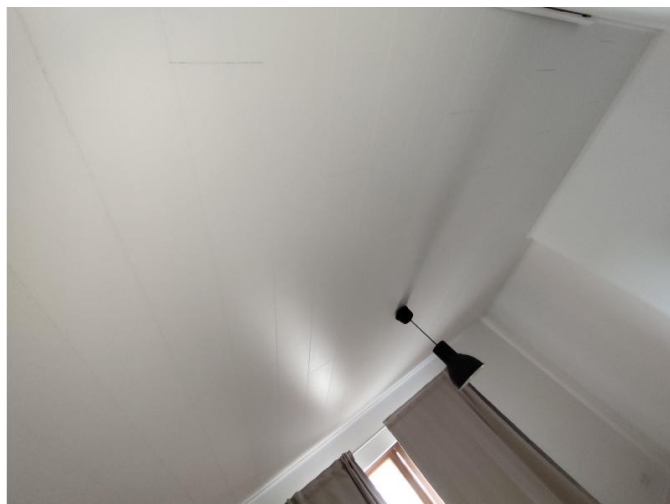
| Fiche 5: Valse plafonds..... | 27 |

Alle plafonds zijn afgewerkt met valse plafonds in plaatmateriaal (gipskartonplaten en pvc). Het is niet duidelijk of er pleisterwerk of ander verdacht asbestmateriaal aanwezig is achter / op deze valse plafonds, het is aangewezen om bijkomend onderzoek uit te voeren bij werken. Zonder destructieve handeling is het niet mogelijk om na te gaan of er asbesthoudende materialen aanwezig zijn achter de plafond afwerking. Als bij sloop of renovatie blijkt dat er achter deze plafonds nog pleisterwerk of asbest verdachte toepassingen aanwezig zijn, moet dit bemonsterd worden.

| Basis voor advies | De asbestdeskundige beoordeelt het materiaal als niet-asbestverdacht. |

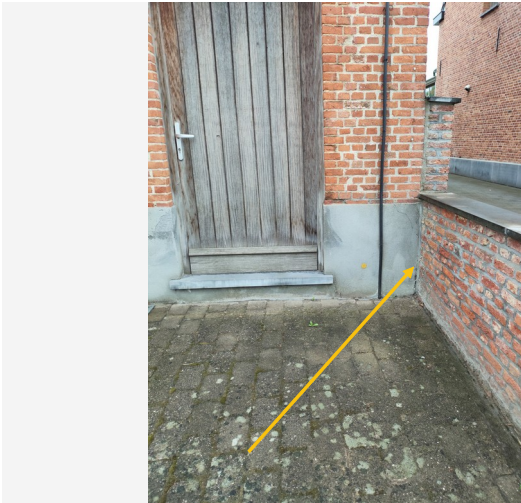
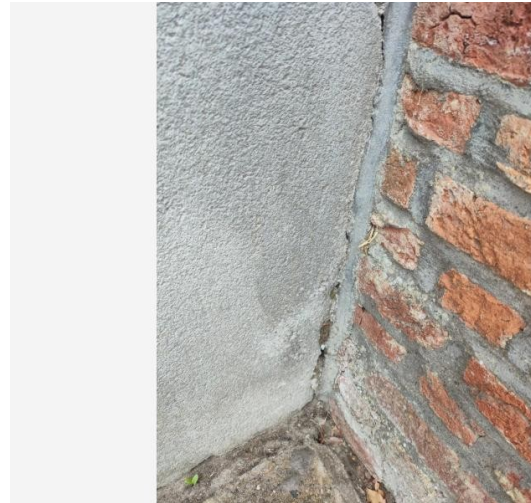
| Fiche 6: Cementering buiten - boord woning..... | 29 |

Geen asbest

| # | Type | Referentie | Resultaat |
|---|---|---|---|
| 6.1 | Mengmonster | 3 | Geen asbest |

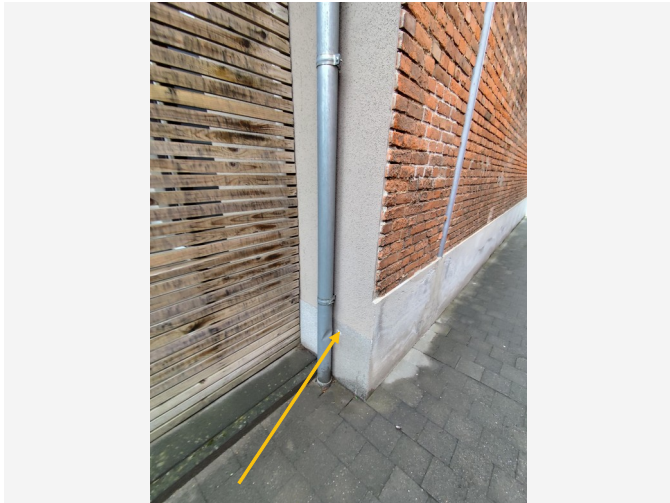
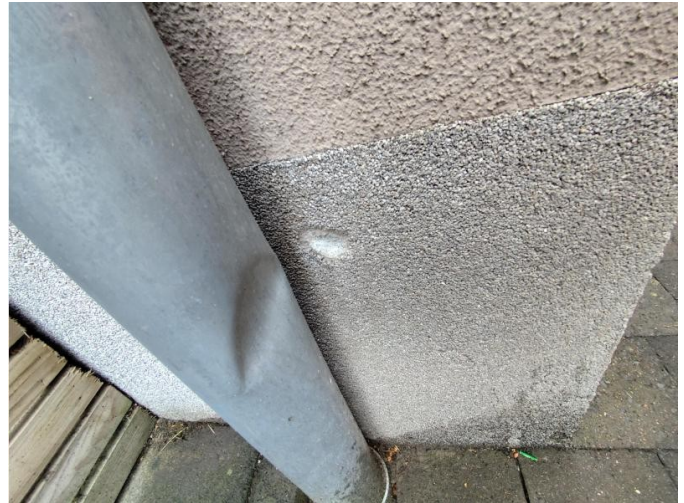
## Fiche 7: Crepi buitentoepassing - achtergevel

Geen asbest

| # | Type | Referentie | Resultaat |
|---|---|---|---|
| 7.1 | Mengmonster | 2 | Geen asbest |

| Opmerking | <p>In het inspectieprotocol is een monstername van crepi verplicht om dit te identificeren als niet-asbesthoudend.</p> <p>De vermelde oppervlakte betreft een beredeneerde schatting. Er worden geen rechten verleend aan deze oppervlakte.</p> |

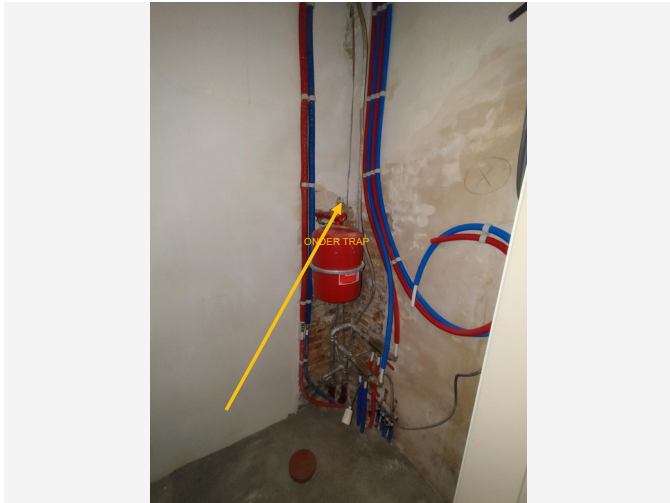
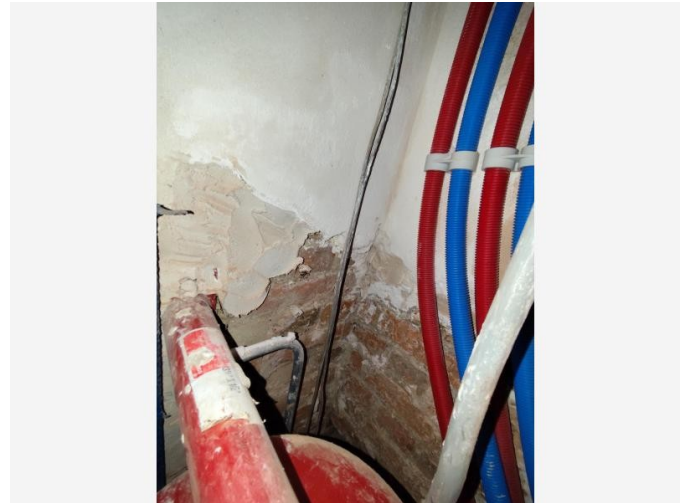
## Fiche 8: Muurpleister

Geen asbest

| # | Type | Referentie | Resultaat |
|---|---|---|---|
| 8.1 | Mengmonster | 1 | Geen asbest |

| Opmerking | <p>Volgens het inspectieprotocol is een monstername van het pleisterwerk verplicht om dit te identificeren als niet-asbesthoudend.</p> <p>Locatie staalnames: individuele ruimte: WOONKAMER / natte ruimte: BADKAMER / stookplaats: WASPLAATS / traphal: ONDER TRAP</p> <p>De vermelde oppervlaktes en volumes betreffen een beredeneerde schatting. Er worden geen rechten verleend aan deze oppervlaktes/volumes. De dikte is een schatting die voorkomt uit de monsterplaatsen en is daarom niet altijd representatief.</p> |

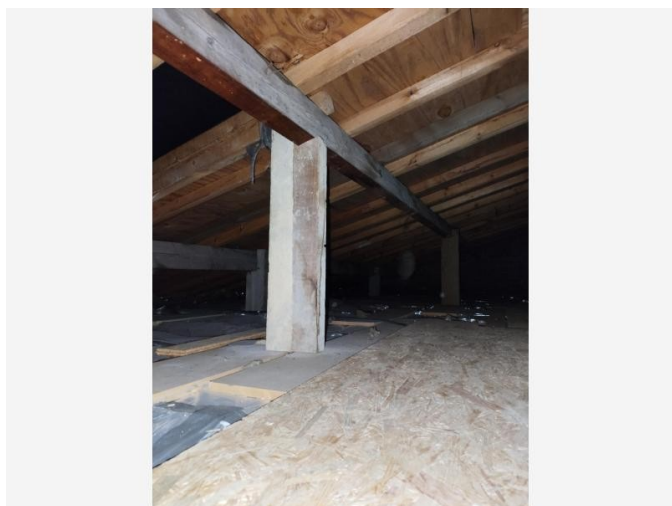
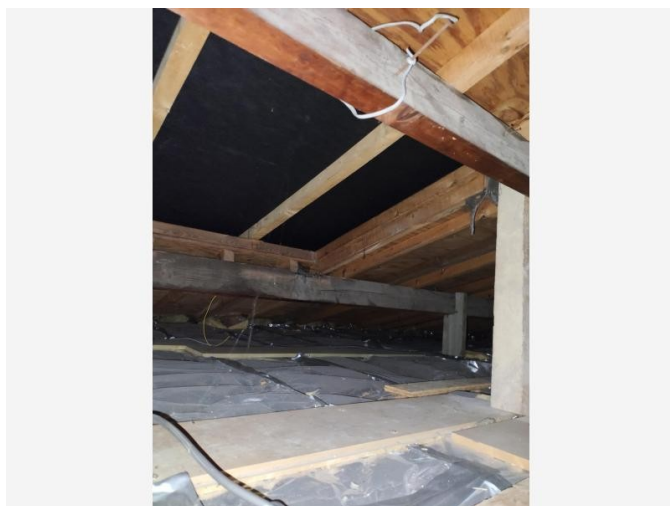
## Fiche 11: Onderdak: niet verdacht

| Beschrijving | Notitie | Terug te vinden op plannen |
|---|---|---|
| Fiche 11: Onderdak: niet verdacht | <p>Het onderdak werd gecontroleerd via het zolderluik in de wasplaats. Er is geen verdacht onderdak vastgesteld onder het schuine dak van de achterbouw in het inspectiegebied.</p> <p>Deze handeling is een steekproef, er is geen garantie dat het volledige dak met éénzelfde materiaal is opgebouwd. Dit kan enkel via destructief onderzoek vastgesteld worden.</p> | Plan 1.4: Dak / Woning |

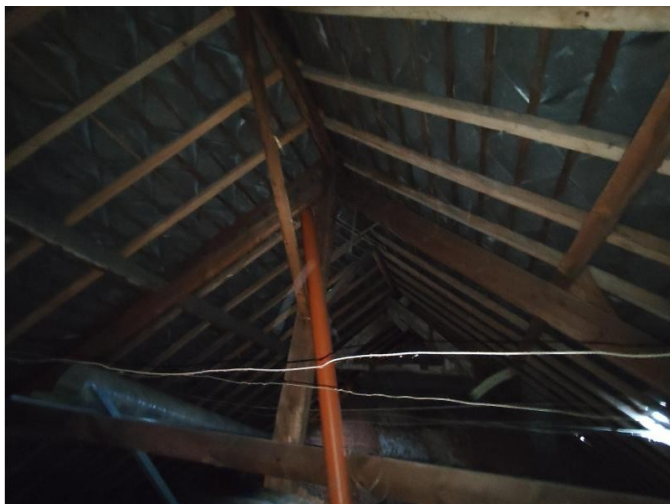
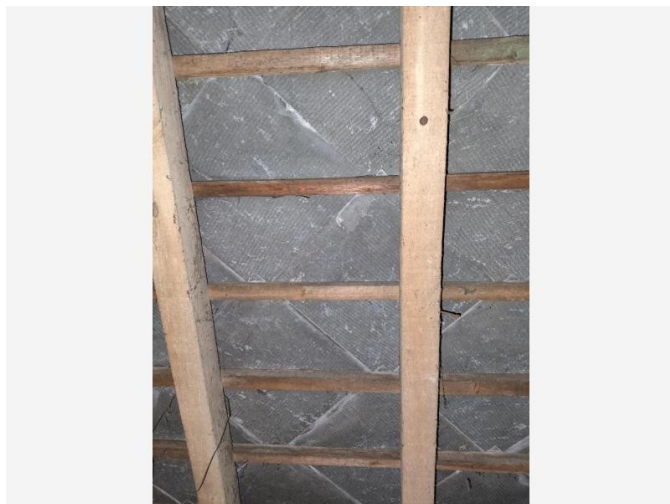
## Fiche 14: Onderdak: niet aanwezig

| Beschrijving | Notitie | Terug te vinden op plannen |
|---|---|---|
| Fiche 14: Onderdak: niet aanwezig | Er is geen onderdak aanwezig onder het schuine dak van het hoofdgebouw in het inspectiegebied. | Plan 1.4: Dak / Woning |
