# Asbestinventarisat attest

Bosweg 20, 2220 Heist-op-den-Berg

Attestnummer : 20260818-000187.000

Uitgegeven op : 18.08.2026

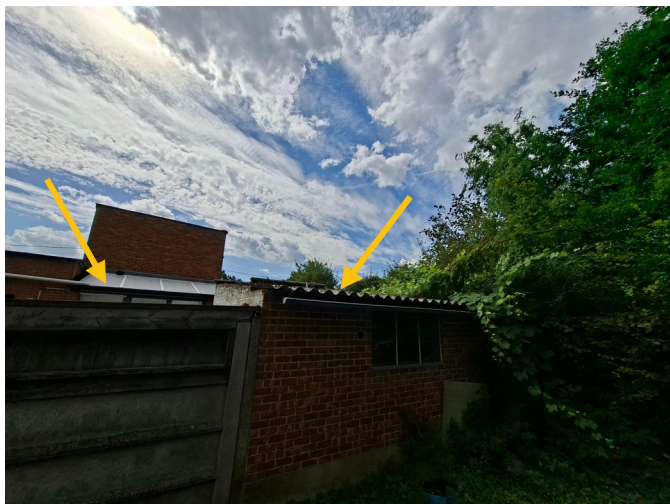
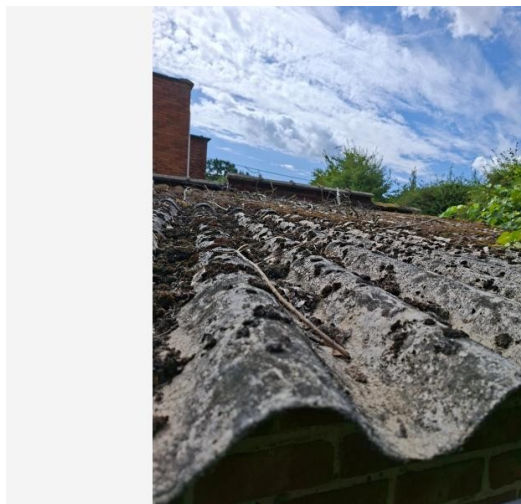
| Beschrijving | Type | Actie |
|---|---|---|
| 1. Dak bestaande uit golfplaten. | Asbestmateriaal | <a href="#">Verwijderen</a> |

Het asbestmateriaal valt onder de mijlpaal van 2034.

| Eindbeoordeling materiaalrisico | Verhoogd materiaalrisico en/of verhoogde kans op vezelvrijgave |

| Toestand van het materiaal | Matig beschadigd, matig verweerd |

| # | Type | Referentie | Resultaat |
|---|---|---|---|
| 1.1 | Puntmonster | 26-063-3 | Chrysotiel |

| Beschrijving | Dak bestaande uit golfplaten. |

- Verwijder dit asbestmateriaal zo snel mogelijk. Volg de toestand goed op.
- Hemelwater dat afspoelt van asbestcement daken of gevels kan asbestdeeltjes bevatten. Gebruik het enkel voor gesloten circuits (bv. spoelen toiletten). Reinig na het vervangen van het dak of de gevel de dakgoten en regenwaterput of -ton om asbesthoudend sediment of slib te verwijderen

Voorafgaand aan de verwijdering dient de toepassing te worden gefixeerd of afdoende bevochtigd. De elementen dienen één voor één zorgvuldig te worden losgemaakt, zonder gebruik van machinale werktuigen (zoals boormachine, slijpschijf of hogedrukreiniger) en zonder breuk of impactbelasting.

De vrijgekomen materialen dienen onmiddellijk dubbel en luchtdicht te worden verpakt en afgevoerd naar een erkende inzamelaar of een vergund recyclagepark overeenkomstig de geldende afvalstoffenregelgeving.

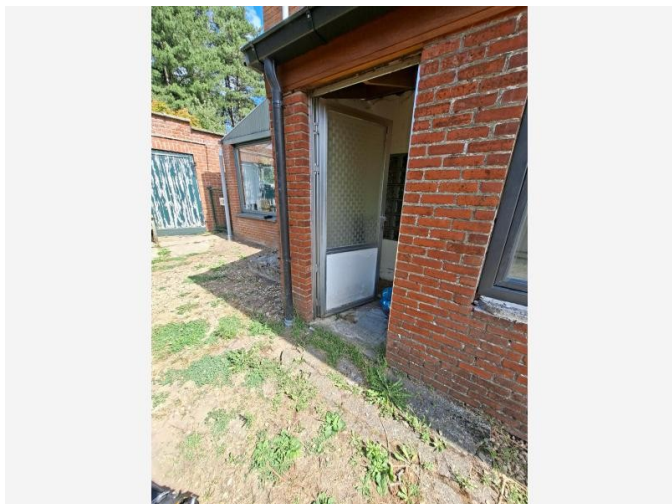
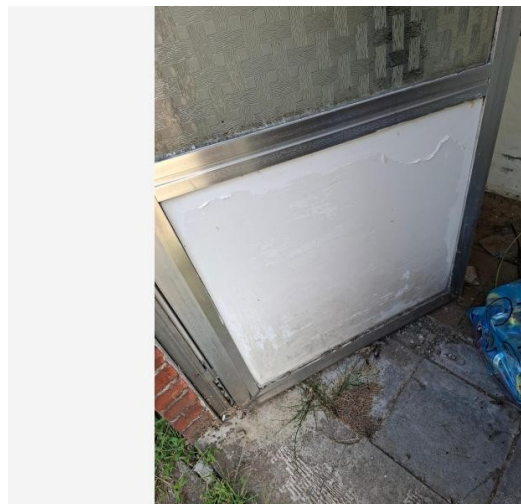
| Beschrijving | Type | Actie |
|---|---|---|
| 2. Invulpaneel. | Asbestmateriaal | Zorgvuldig beheren |

Het asbestmateriaal valt onder de mijlpaal van 2040.

| Eindbeoordeling materiaalarisico | Laag materiaalarisico en/of verlaagde kans op vezelvrijgave |

| Asbestsoort (vezeltype) | Crocidoliet aanwezig |
| Toestand van het materiaal | Onbeschadigd, niet verweerd |

| Beschrijving | Invulpaneel. |

- Zorg voor een veilig beheer. Vermijd het beschadigen van het asbestmateriaal. Controleer de toestand jaarlijks op wijzigingen.
- Voer bijkomende staalname(s) uit.

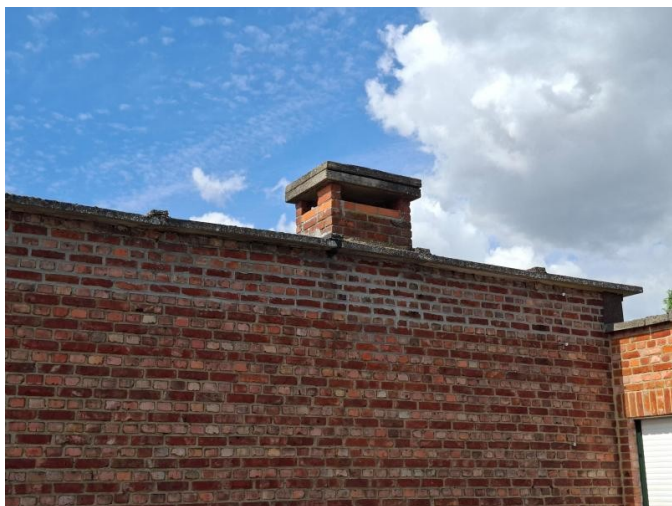
**Reden:** Het te onderzoeken materiaal situeert zich hoger dan 3,50 m te rekenen vanaf een veilige ondergrond

**Uitleg van de asbestdeskundige:** De schouw bevat binnenin mogelijk een asbestcement rookgaskanaal. Niet waarneembare materialen en ruimtes vallen buiten dit standaard onderzoek: zonder asbestverdachte en andere materialen te demonteren, beschadigen of los te wrikken, waardoor schade kan ontstaan. Het is raadzaam een aanvullend onderzoek te laten uitvoeren voorafgaand eventuele werkzaamheden of verwijdering.

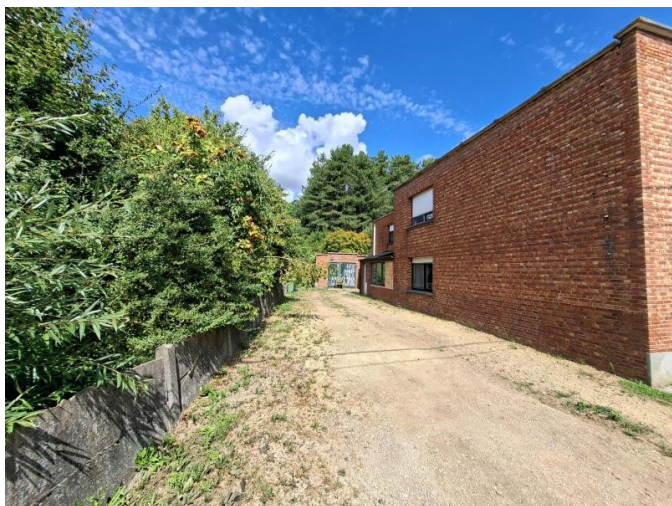
**Reden:** Het te onderzoeken materiaal situeert zich hoger dan 3,50 m te rekenen vanaf een veilige ondergrond

**Uitleg van de asbestdeskundige:** In het kader van een standaard onderzoek worden toepassingen, die zich hoger dan 3,5m vanaf een veilige ondergrond situeren, niet onderzocht.

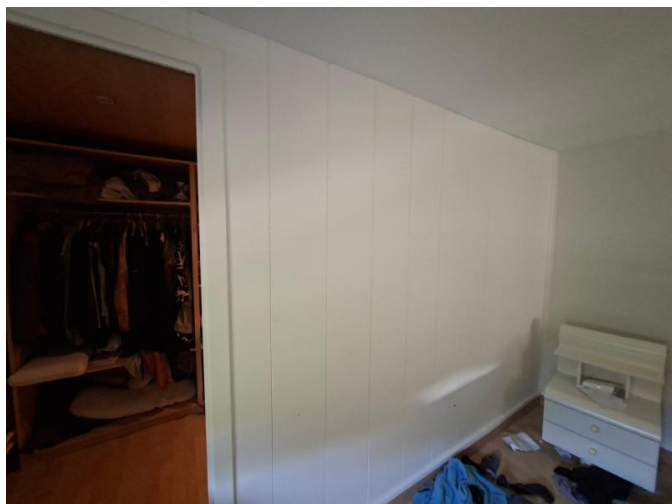
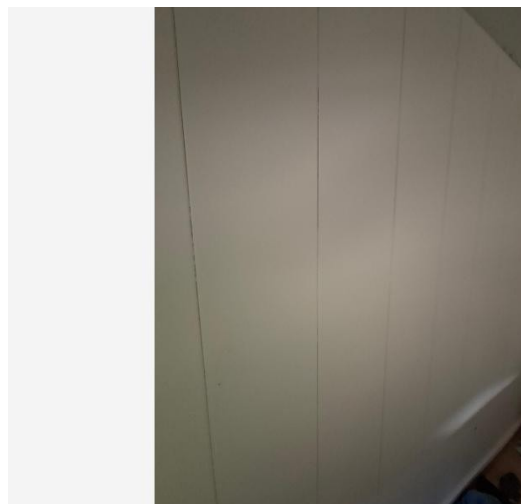
De ruimtes en materialen achter plafonds of muren afgewerkt met niet-asbestverdachte materialen vallen buiten dit standaard onderzoek. Wanneer bij renovatie of afbraakwerken de aanwezigheid van eventueel asbestverdachte materialen uitgesloten moet worden kan dit met een aanvullend onderzoek.

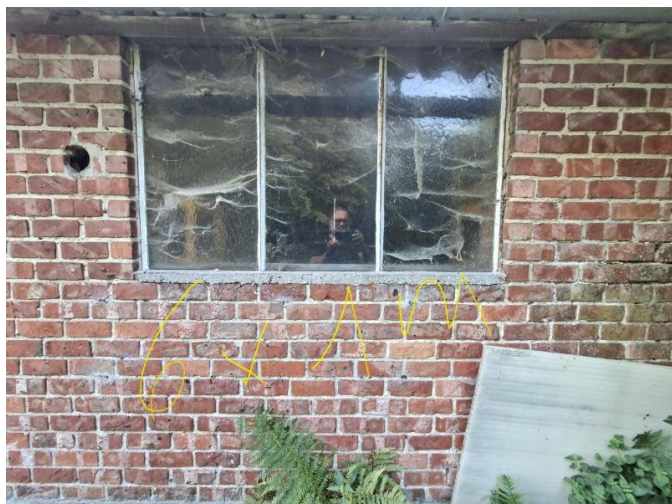
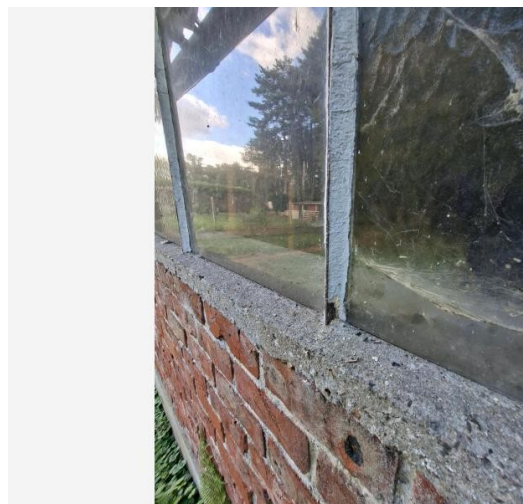
## Fiche 6: Stopverf/mastiek schrijnwerk raam garage

Geen asbest

| # | Type | Referentie | Resultaat |
|---|---|---|---|
| 6.1 | Puntmonster | 26-063-4 | Geen asbest |

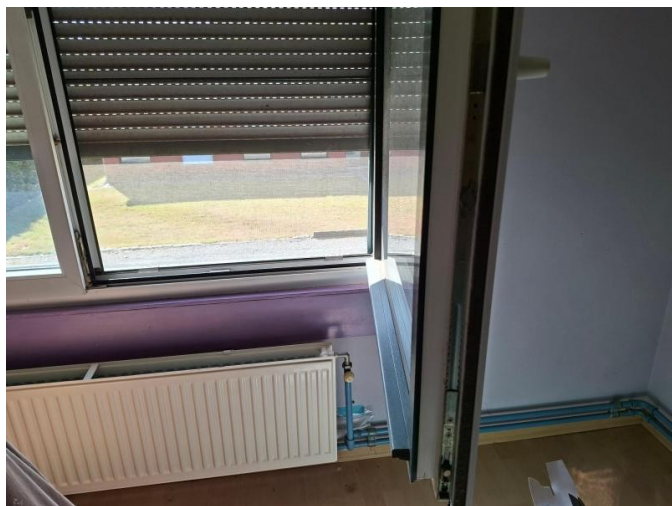
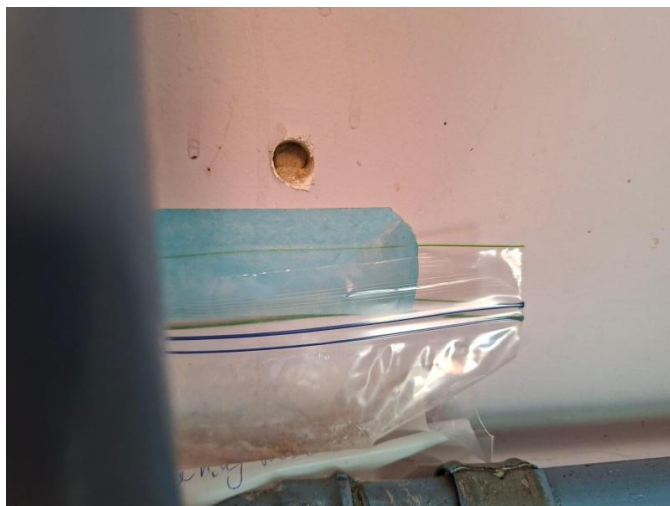
## Fiche 7: Pleisterwerk muren.

Geen asbest

| # | Type | Referentie | Resultaat |
|---|---|---|---|
| 7.1 | Mengmonster | 063-1 | Geen asbest |

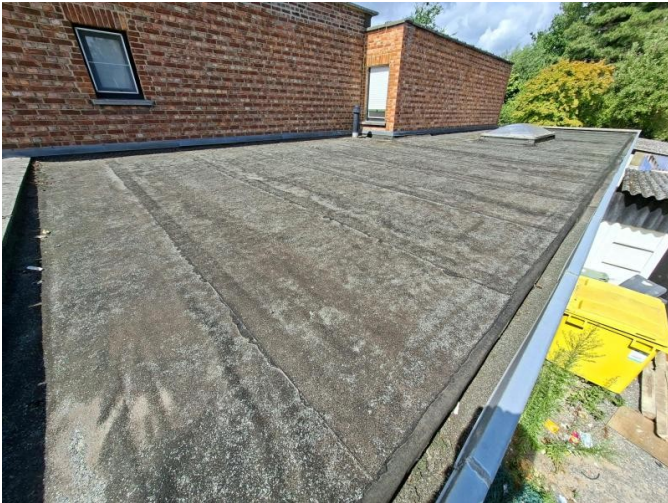
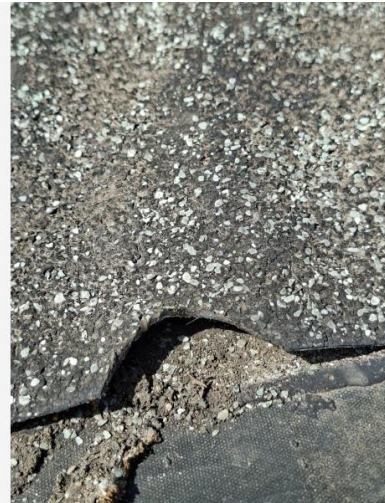
## Fiche 8: Dakbedekking gelijkvloers woning

Geen asbest

| # | Type | Referentie | Resultaat |
|---|---|---|---|
| 8.1 | Puntmonster | 26-063-5 | Geen asbest |

| Opmerking | <p>De hoeveelheid is een zo nauwkeurig mogelijke opmeting. Hieraan kunnen evenwel geen rechten worden ontleend.</p> <p>Voor roofing is steeds een monstername nodig om als niet asbestverdacht te identificeren (tenzij bewijsdocument)</p> <p>Staalname tot op de eventuele onderliggende lagen is niet mogelijk (door mogelijke lekschade) zonder uitbreiding naar een destructief onderzoek.</p> <p>Voer bijkomende staalnames uit bij geplande werken.</p> |

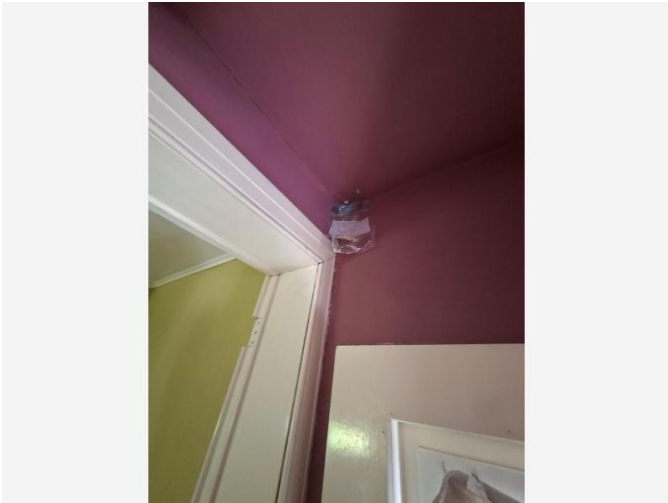
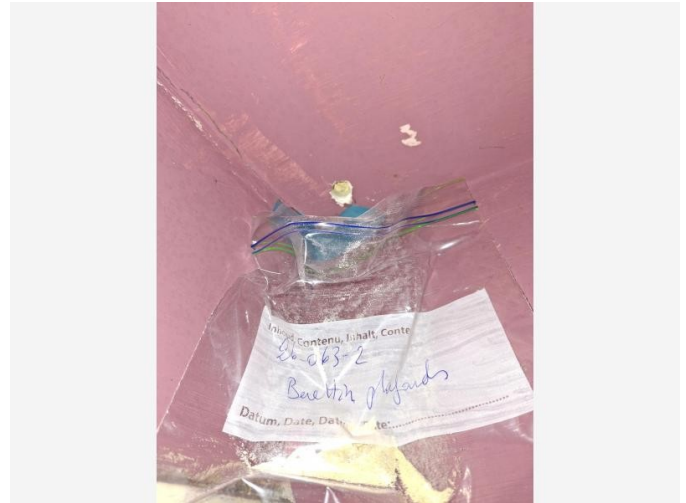
## Fiche 9: Pleisterwerk plafonds.

Geen asbest

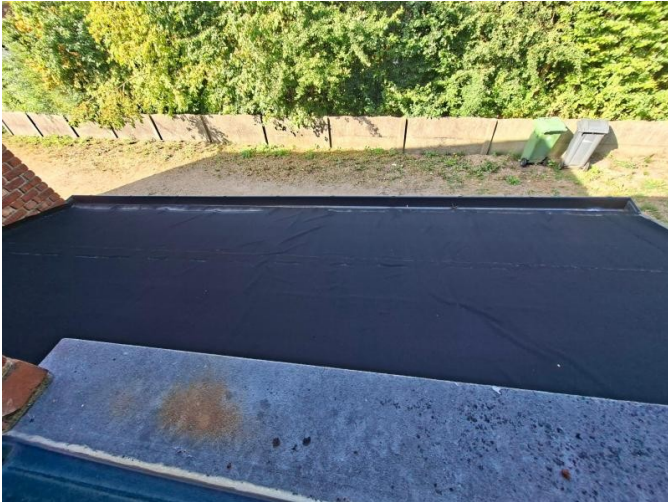
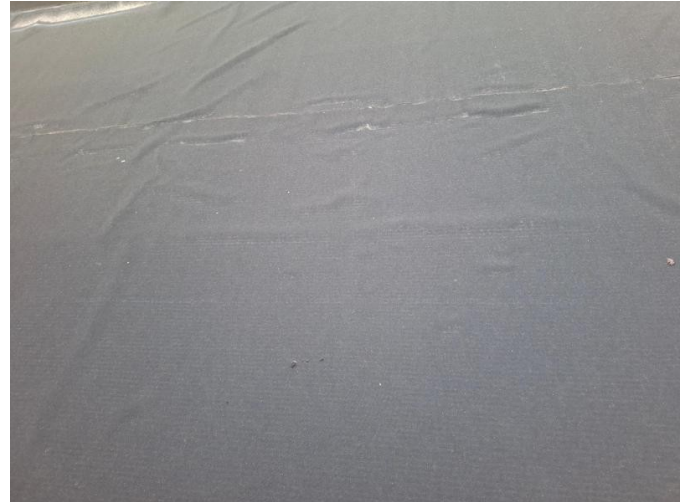
## Fiche 14: Dakbedekking epdm.

| Beschrijving | Notitie | Terug te vinden op plannen |
|---|---|---|
| Fiche 14: Dakbedekking epdm. | De dakbedekking (EPDM) is niet asbestverdacht. Het is niet uitgesloten dat de EPDM werd gelegd op bestaande, mogelijk asbestverdachte roofing. Bij werken, laat dit controleren. | Plan 1.3: Dakopbouw woning |
