# Asbestinventarisatetest

Laarstraat 30, 3190 Boortmeerbeek

Attestnummer : **20260830-000183.000**

Uitgegeven op : **30.08.2026**

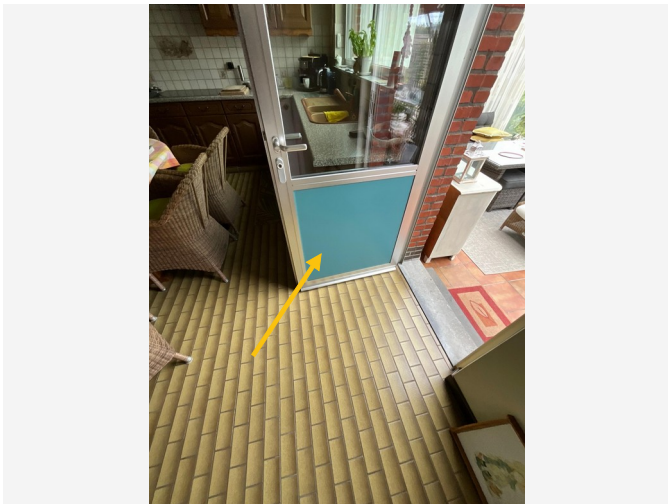
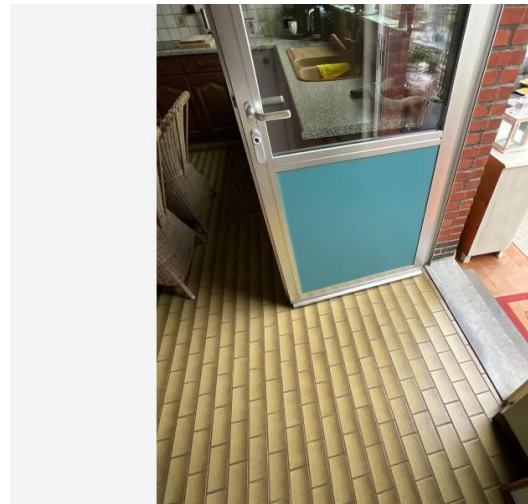
Het asbestmateriaal valt onder de mijlpaal van 2040.

| Eindbeoordeling materiaalrisico | Laag materiaalrisico en/of verlaagde kans op vezelvrijgave |

| Gebondenheid | Categorie 1: hechtgebonden in oorsprong |
| Asbestsoort (vezeltype) | Crocidoliet aanwezig |
| Asbestconcentratie | Laag (< 50%) |
| Afschermingsgraad van het gehele materiaal | Geheel of deels vrij aan binnenluchtstromen |
| Toestand van het materiaal | Onbeschadigd, niet verweerd |

| Beschrijving | Glasal (visueel vastgesteld) |
| Asbestmateriaal | Plaat, paneel, tablet - Geëmailleerd, type Glasal |
| Opmerking | <p>De platen zijn visueel /auditief als asbestverdacht beschouwd. Er werd geen staalname uitgevoerd wegens kans op breukvlakken.</p> <p>De vermelde oppervlaktes, diktes, gewichten en volumes betreffen een beredeneerde schatting. Er worden geen rechten verleend aan deze oppervlaktes/diktes/volumes.</p> |

- Zorg voor een veilig beheer. Vermijd het beschadigen van het asbestmateriaal. Controleer de toestand jaarlijks op wijzigingen.
- Voer bijkomende staalname(s) uit.

- Eenvoudige handelingen: mag via doe-het-zelf of door werknemer(s) met opleidingsattest eenvoudige handelingen  
Mag verwijderd worden via EH via doe-het zelf :

Standaard dragen van de nodige wegwerp beschermingsmiddelen FFP 3 masker , handschoenen en tyvec CAT III type 5-6 , afwasbaar schoeisel Fixeer de platen , maak de platen voorzichtig los zonder te breken , verpak dubbel met plastic folie , luchtdicht verpakken en afvoeren naar een plaatselijk containerpark als hechtgebonden afval. Voor hechtgebonden toepassingen: Bij verwijdering door doe-het-zelf moet men dit afval dubbel en luchtdicht verpakt aandienen bij het gemeentelijk recyclagepark. Men raadpleegt best op voorhand de voorwaarden van het recyclagepark.

EH opgeleid personeel 8 u basis . Bij vervangen van de ramen kunnen de panelen mee verwijderd worden door de plaatsers van nieuw raamwerk. Alle werknemer(s) moeten wel beschikken over een opleidingsattest eenvoudige handelingen 8u. Raam/deur kader stofvrij maken dmv hepa stofzuiger met absoluutfilter Zie ook link Zie <https://ovam.vlaanderen.be/wie-mag-wat-verwijderen>  
<https://ovam.vlaanderen.be/voorzorgsmaatregelen-bij-asbestverwijdering>  
<https://ovam.vlaanderen.be/asbestafval-afvoeren> Zie ook wetgevend kader (website van de OVAM en CODEX boek VI titel 3). <http://werk.belgie.be/sites/default/files/content/documents/Welzijn%20op%20het%20werk/Regelgeving/Codex%20boek%20VI%20titel%203%20Asbest.pdf> methodiek verwijderingsmethodes worden achteraan in het attest verder toegelicht.

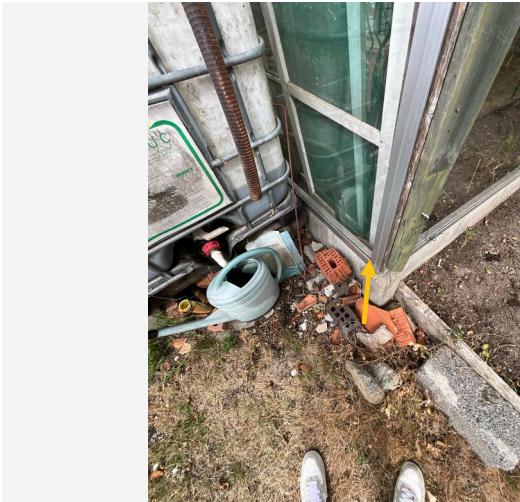
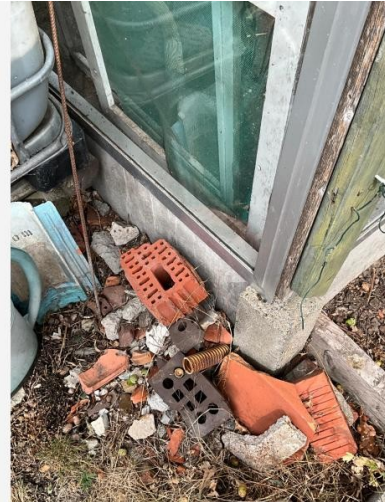
## Fiche 2: Kit kozijn-raam (met staalname) aluminium raam

Het asbestmateriaal valt onder de mijlpaal van 2040.

| Eindbeoordeling materiaalrisico | Laag materiaalrisico en/of verlaagde kans op vezelvrijgave |

| Asbestsoort (vezeltype) | Alleen chrysotiel aanwezig |
| Toestand van het materiaal | Licht beschadigd, licht verweerd. Intacte calciumsilicaatplaat of materiaal met categorie 3-gebondenheid |

| # | Type | Referentie | Resultaat |
|---|---|---|---|
| 2.1 | Puntmonster | 3 | Chrysotiel |

| Beschrijving | Kit kozijn-raam (met staalname) aluminium raam |
| Opmerking | Notitie hoeveelheden betreft +/- 11 lm Het gewicht en lm is een berekende schatting. Er worden geen rechten verleend aan deze oppervlaktes. De dikte is een schatting die voorkomt uit de monsterplaatsen en is daarom niet altijd representatief. |

- Zorg voor een veilig beheer. Vermijd het beschadigen van het asbestmateriaal. Controleer de toestand jaarlijks op wijzigingen.

- Eenvoudige handelingen: mag via doe-het-zelf of door werknemer(s) met opleidingsattest eenvoudige handelingen  
kit aluminium ramen: Wordt sterk afgeraden deze toepassing via doe-het zelf te verwijderen omwille van reële kans op vezelvrijgave. verwijdering doe het zelf en EH opgeleid personeel : De toepassing extra fixeren en losbeitelen Standaard dragen van de nodige wegwerp beschermingsmiddelen FFP 3 masker , handschoenen en tyvec CAT III type 5-6 , afspoelbaar schoeisel

De toepassing extra fixeren en losbeitelen , verpakken in dubbel plastic afvalzakken , luchtdicht afsluiten en afvoeren naar een plaatselijk containerpark als asbesthoudend afval Voor hechtgebonden toepassingen: Bij verwijdering door doe-het-zelf moet men dit afval dubbel en luchtdicht verpakt aandienen bij het gemeentelijk recyclagepark. Men raadpleegt best op voorhand de voorwaarden van het recyclagepark.

- Eenvoudige handelingen: enkel door erkend asbestverwijderaar EH erkend saneerder.

De saneerder motiveert de verwijderingsmethode in het werkplan. Verwijdering met puntafzuiging dmv een stofzuiger met absoluut filter of (methode inslijpen baksteen voor mastiek gevel/raamkader ). Notitie : Bij vernieuwing/vervanging van de ramen : Oud raamwerk word gerecycleerd , er mogen geen restanten aan het raamwerk achter blijven. Zie ook link Zie <https://ovam.vlaanderen.be/wie-mag-wat-verwijderen>  
<https://ovam.vlaanderen.be/voorzorgsmaatregelen-bij-asbestverwijdering>  
<https://ovam.vlaanderen.be/asbestafval-afvoeren> Zie ook wetgevend kader (website van de OVAM en CODEX boek VI titel 3). <http://werk.belgie.be/sites/default/files/content/documents/Welzijn%20op%20het%20werk/Regelgeving/Codex%20boek%20VI%20titel%203%20Asbest.pdf> methodiek verwijderingsmethodes worden achteraan in het attest verder toegelicht Mag en wil uzelf verwijderen: Zorg er dan voor dat: -u zich vooraf goed informeert op [www.asbestinfo.be](http://www.asbestinfo.be) -u zich beschermt met een FFP3 mondmasker, wegwerphandschoenen, wegwerpoveral Cat III type 5-6, afspoelbaar schoeisel -er geen minderjarigen of derden aanwezig zijn -u beschikt over PE-folie en zakken om loskomende deeltjes en het afval op te vangen en te verpakken -u beschikt over een vernevelaar (water) of fixeermiddel om het abestmateriaal te bevochtigen tijdens de volledige duur van de werken -u weet hoe u asbestmateriaal veilig kan demonteren zonder stof of breuken -u beschikt over natte doeken om eventuele resten en stof weg te nemen

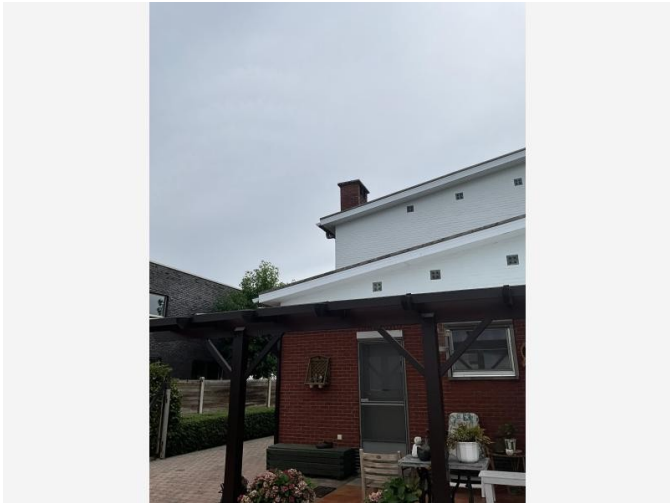
*Situeringsfoto*

**Reden:** Het te onderzoeken materiaal situeert zich hoger dan 3,50 m te rekenen vanaf een veilige ondergrond

**Uitleg van de asbestdeskundige:** Bij werken (dak of reiniging schouw) kan een stelling geplaatst worden , het is niet duidelijk of er asbestverdachte materialen aanwezig zijn in/rond de schouw.

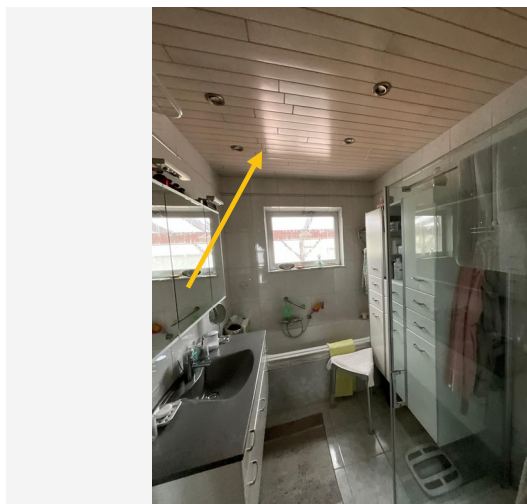
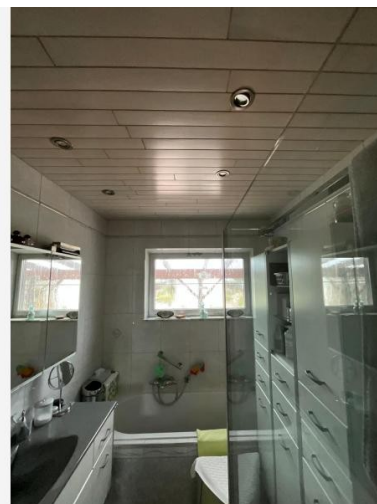
De valse plafonds bestaan uit houtwerk en gyproc. Het is niet duidelijk of er achteraan nog asbesthoudende materialen aanwezig zijn. Extra onderzoek bij werken is aangewezen.

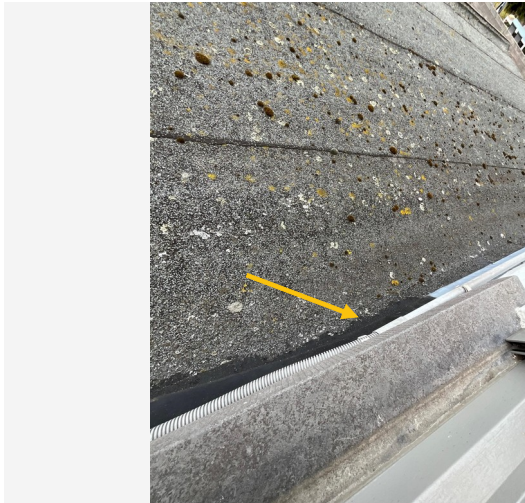
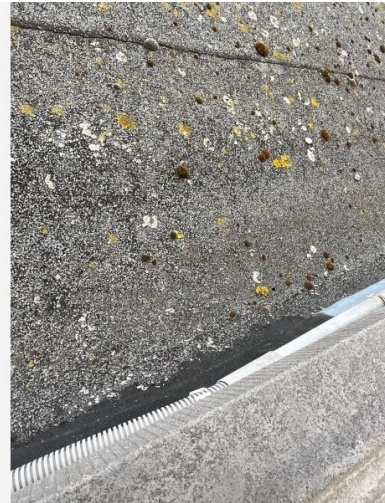
## Fiche 5: Roofing woning

Geen asbest

| # | Type | Referentie | Resultaat |
|---|---|---|---|
| 5.1 | Puntmonster | 2 | Geen asbest |

| Opmerking | <p>Er werd een staal genomen aan een uitstekend stuk roofing waardoor de waterdichtheid niet in het gedrang komt .</p> <p>Er kan niet uitgesloten worden dat er onderlagen aanwezig zijn ( bij dakwerken extra controle aangewezen)</p> <p>De vermelde oppervlaktes, diktes en volumes betreffen een beredeneerde schatting. Er worden geen rechten verleend aan deze oppervlaktes/diktes/volumes.</p> |

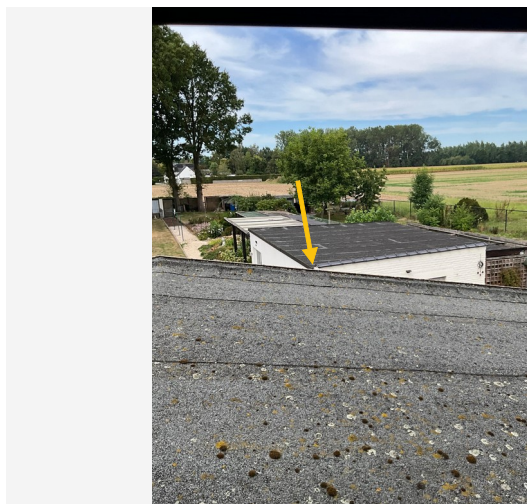
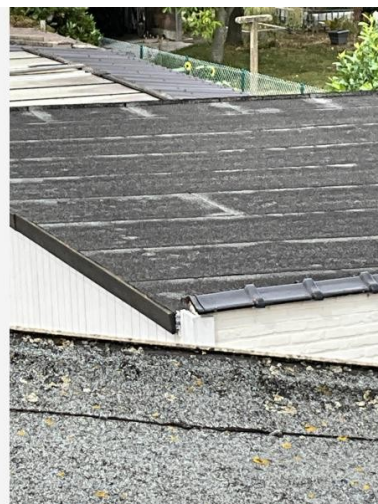
## Fiche 6: Roofing garage

Geen asbest

| # | Type | Referentie | Resultaat |
|---|---|---|---|
| 6.1 | Puntmonster | 4 | Geen asbest |

| Opmerking | <p>Er werd een staal genomen aan een uitstekend stuk roofing waardoor de waterdichtheid niet in het gedrang komt .</p> <p>Er kan niet uitgesloten worden dat er onderlagen aanwezig zijn ( bij dakwerken extra controle aangewezen)</p> <p>De vermelde oppervlaktes, diktes en volumes betreffen een beredeneerde schatting. Er worden geen rechten verleend aan deze oppervlaktes/diktes/volumes.</p> |

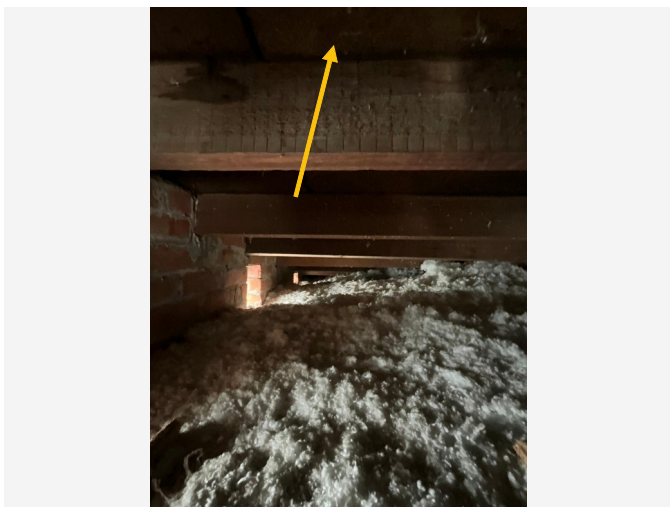
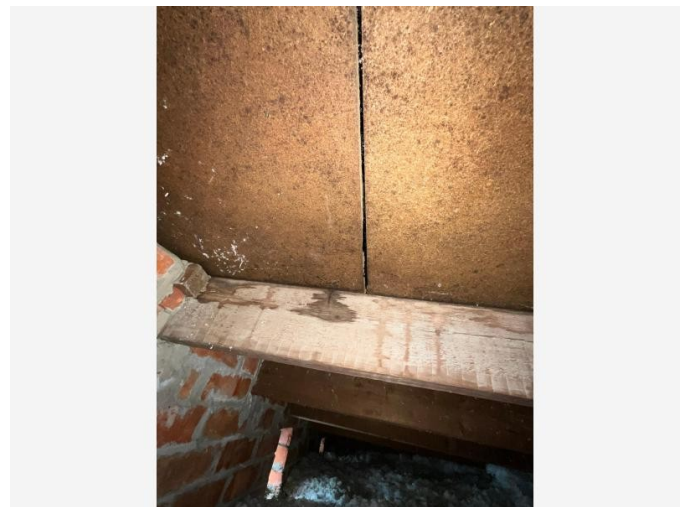
### Fiche 8: Onderdak houten platen

| Beschrijving | Notitie | Terug te vinden op plannen |
|---|---|---|
| Fiche 8: Onderdak houten platen | Het onderdak bestaat uit houten vezelplaten en is bij deze niet asbest verdacht | - |

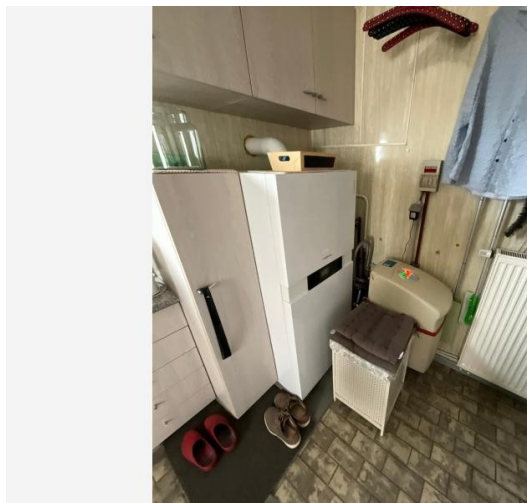
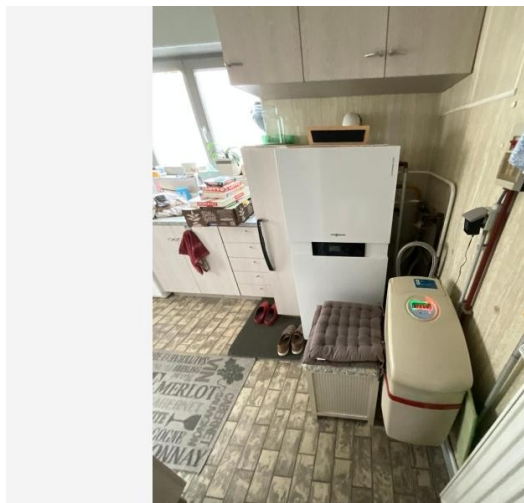
### Fiche 10: Ketel recent

| Beschrijving | Notitie | Terug te vinden op plannen |
|---|---|---|
| Fiche 10: Ketel recent | De ketel is recent en is niet asbestverdacht. Ketel werd geplaatst in 2009 zie bewijsdocument. | - |
