# Asbestinventarisat attest

Heistraat 263, 2610 Antwerpen

Attestnummer : 20251023-000208.000

Uitgegeven op : 23.10.2025

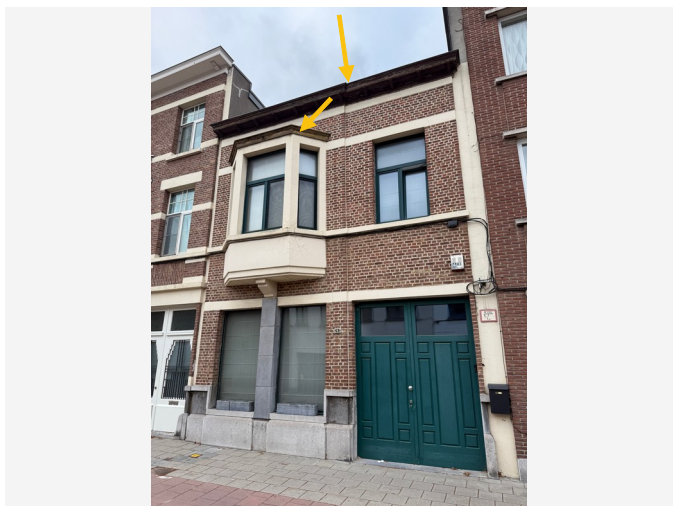
**Reden:** Het te onderzoeken materiaal situeert zich hoger dan 3,50 m te rekenen vanaf een veilige ondergrond

**Uitleg van de asbestdeskundige:** - Plat dak en erker vooraan is te hoog om te controleren

- Niet mogelijk om op het koepeldak te lopen, risico op schade.
- Dakbedekking(en), eventuele rookgaskanalen of andere mogelijke asbesthoudende toepassingen kunnen ook niet nagekeken worden.
- Laten nakijken wanneer het eenvoudig bereikbaar wordt of bij werken

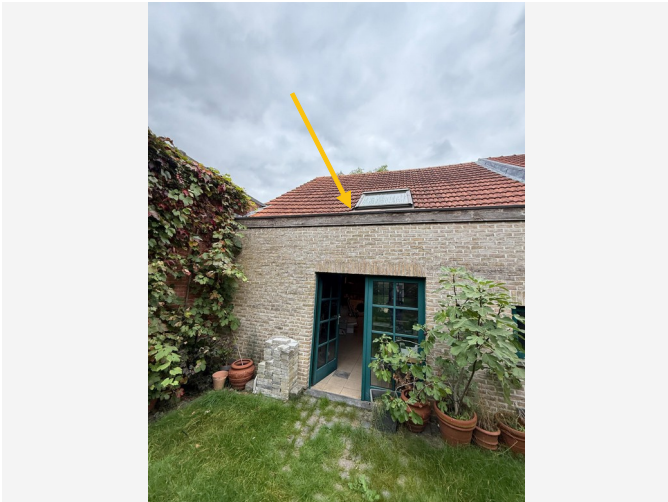
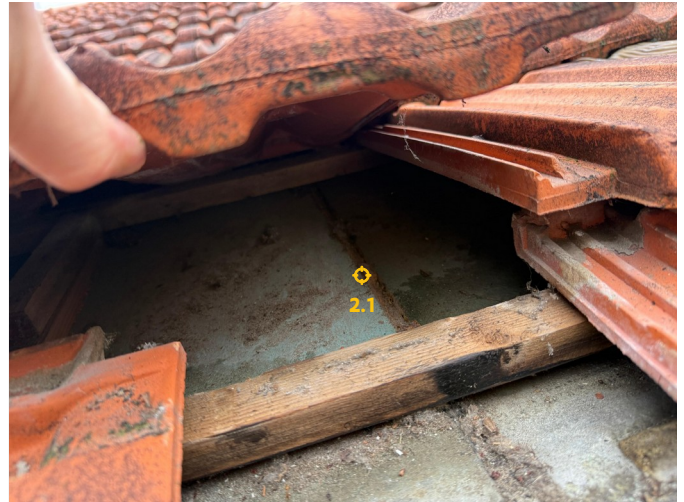
## Fiche 2: M06 - Onderdak van het hellende dak achterbouw

Geen asbest

| # | Type | Referentie | Resultaat |
|---|---|---|---|
| 2.1 | Puntmonster | M06 | Geen asbest |

| Opmerking | <ul style="list-style-type: none"><li>- Nagekeken op: dakpan achteraan</li><li>- Onderdak dat zichtbaar was is bemonsterd, geen andere onderdaken tegengekomen</li><li>- Monstergrootte was conform het inspectieprotocol</li><li>- Andere eventuele (oudere) onderdaken niet zichtbaar tijdens de rondgang en konden niet nagekeken worden omdat het een niet-destructief onderzoek is.</li><li>- Als er werken zijn gepland aan het dak (zoals isoleren), laten nakijken of er nog andere onderdaken liggen</li></ul> |

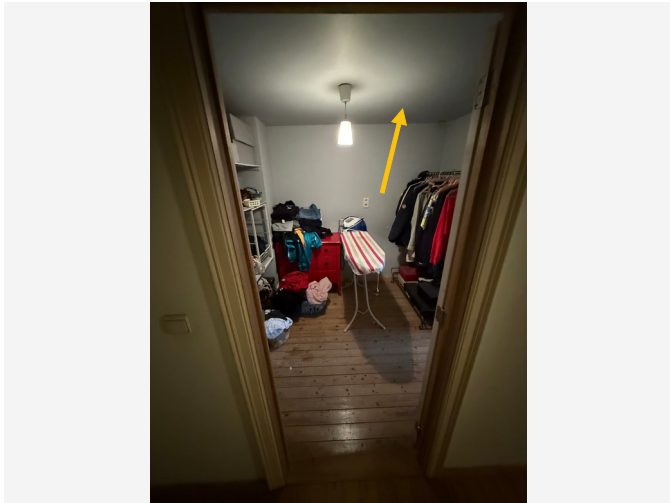
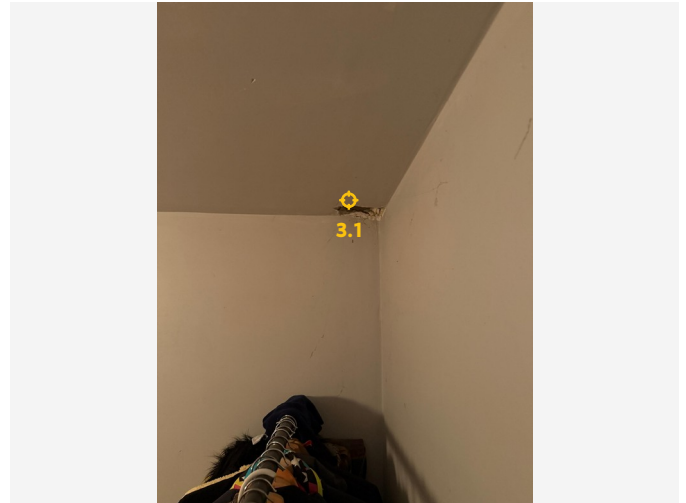
## Fiche 3: M02 - Pleisterwerk Plafond

Geen asbest

| # | Type | Referentie | Resultaat |
|---|---|---|---|
| 3.1 | Mengmonster | M02 | Geen asbest |

| Opmerking | <ul style="list-style-type: none"><li>- Staalname tot op de drager door alle lagen heen</li><li>- Plafond was reeds beschadigd</li><li>- Indien sommige plafonds niet getest konden worden (gipskartonplaat, valse plafond) en deze worden later wel bereikbaar, laten nakijken, bijvoorbeeld bij werken.</li><li>- Alle plafonds auditief nagekeken op regelmatige afstand en breedte</li></ul> |

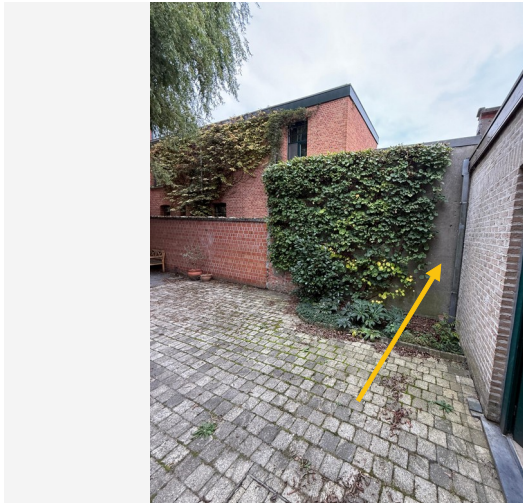
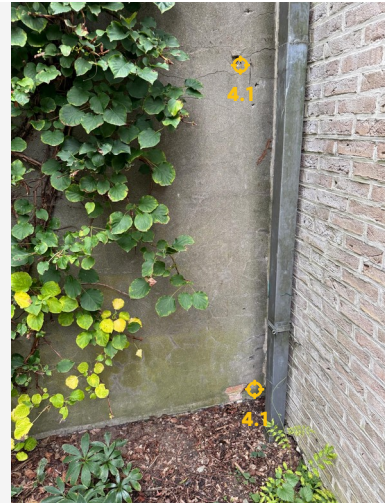
## Fiche 4: M05 - Cementering muur tuin

Geen asbest

| # | Type | Referentie | Resultaat |
|---|---|---|---|
| 4.1 | Mengmonster | M05 | Geen asbest |

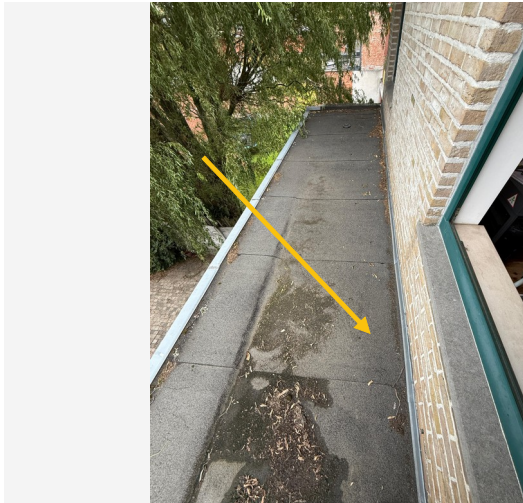
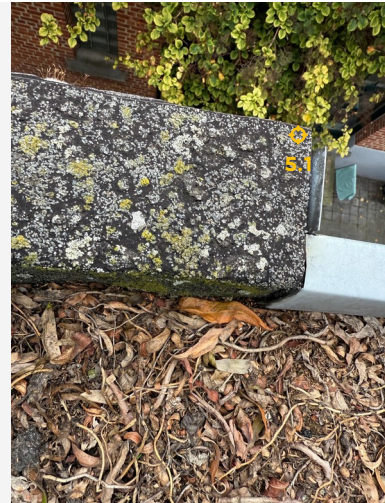
## Fiche 5: M03 – Roofing Plat Dak

Geen asbest

| # | Type | Referentie | Resultaat |
|---|---|---|---|
| 5.1 | Puntmonster | M03 | Geen asbest |

| Opmerking | <p>- Plat dak op: +2</p> <p>- Enkel bovenste laag getest omdat het een niet-destructief onderzoek is, er zijn GEEN gaten gemaakt zodat er lekken kunnen ontstaan, zorgvuldig bij een overschot stuk afgenomen ZONDER kans op lekken, eventuele onderlagen zijn niet gekend.</p> |

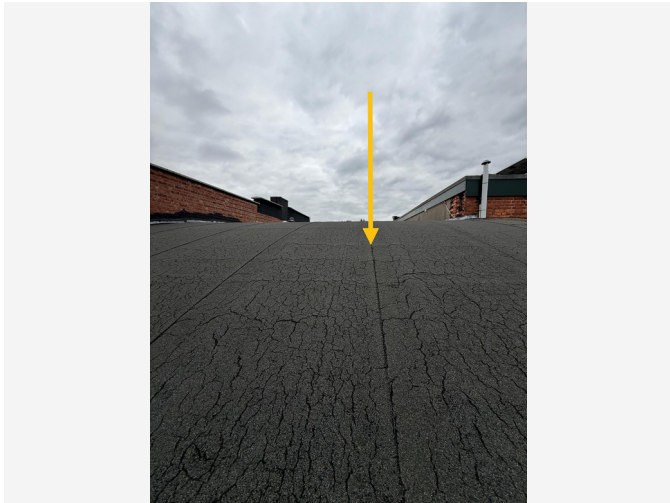
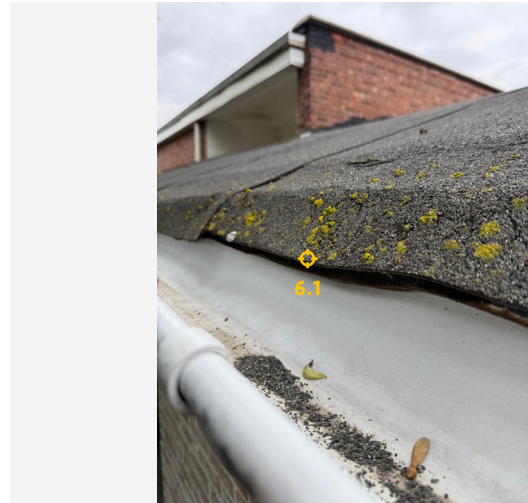
## Fiche 6: M04 – Roofing Koepeldak

Geen asbest

| # | Type | Referentie | Resultaat |
|---|---|---|---|
| 6.1 | Puntmonster | M04 | Geen asbest |

| Opmerking | <p>- Hoofddak (koepel)</p> <p>- Enkel bovenste laag getest omdat het een niet-destructief onderzoek is, er zijn GEEN gaten gemaakt zodat er lekken kunnen ontstaan, zorgvuldig bij een overschot stuk afgenomen ZONDER kans op lekken, eventuele onderlagen zijn niet gekend.</p> |

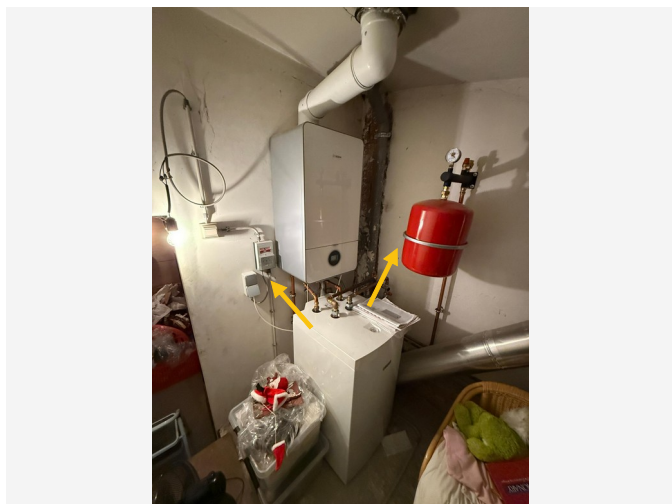
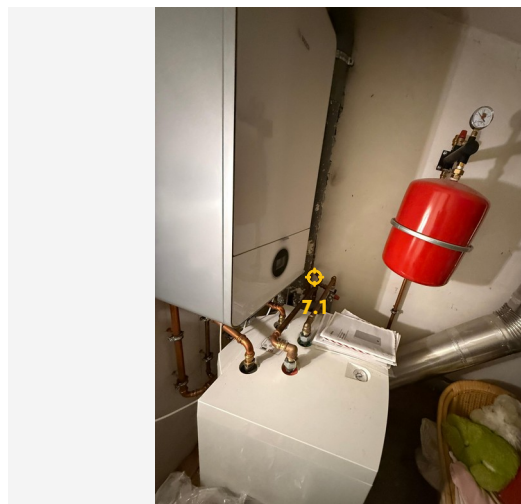
## Fiche 7: M01 – Pleisterwerk Muren

Geen asbest

| # | Type | Referentie | Resultaat |
|---|---|---|---|
| 7.1 | Mengmonster | M01 | Geen asbest |

| Opmerking | <ul style="list-style-type: none"><li>- Staalname tot op de drager door alle lagen heen</li><li>- Oppervlakte is een schatting</li><li>- Indien sommige muren niet getest konden worden (tegels, gipskartonplaat, valse muren) en deze worden later wel bereikbaar, laten nakijken, bijvoorbeeld bij werken</li><li>- Alle muren auditief nagekeken op regelmatige afstand en hoogte</li></ul> |
