# Asbestinventarisatattest

Wijgmaalsesteenweg 74, 3150 Haacht

Attestnummer : 20260722-000322.000

Uitgegeven op : 22.07.2026

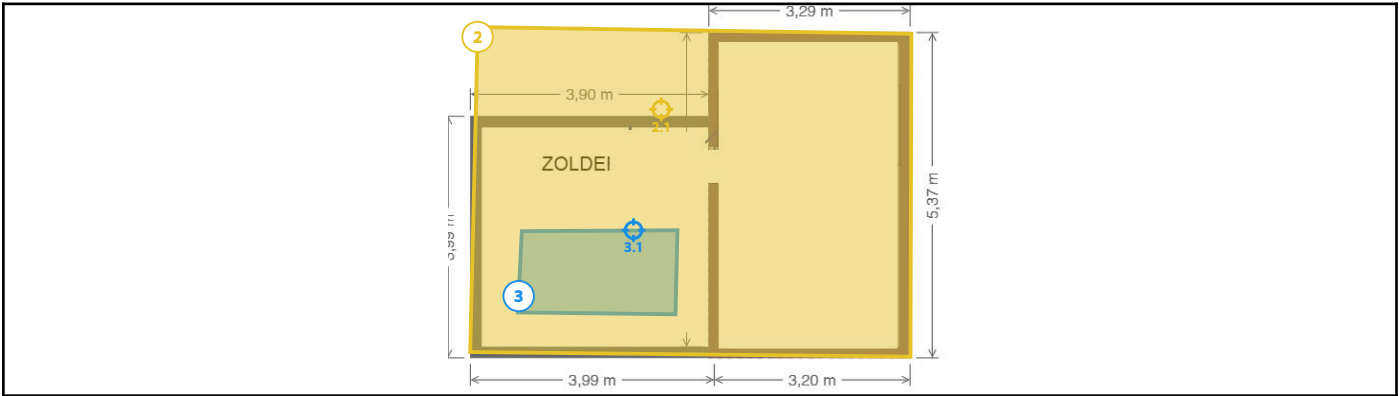
# Plan 1.3: Zolder

| Beschrijving | Type | Actie |
|---|---|---|
| 2. Onderdak type Menuiserite | Asbestmateriaal | Zorgvuldig beheren |
| 3. vloerzeil | Geen asbest | - |

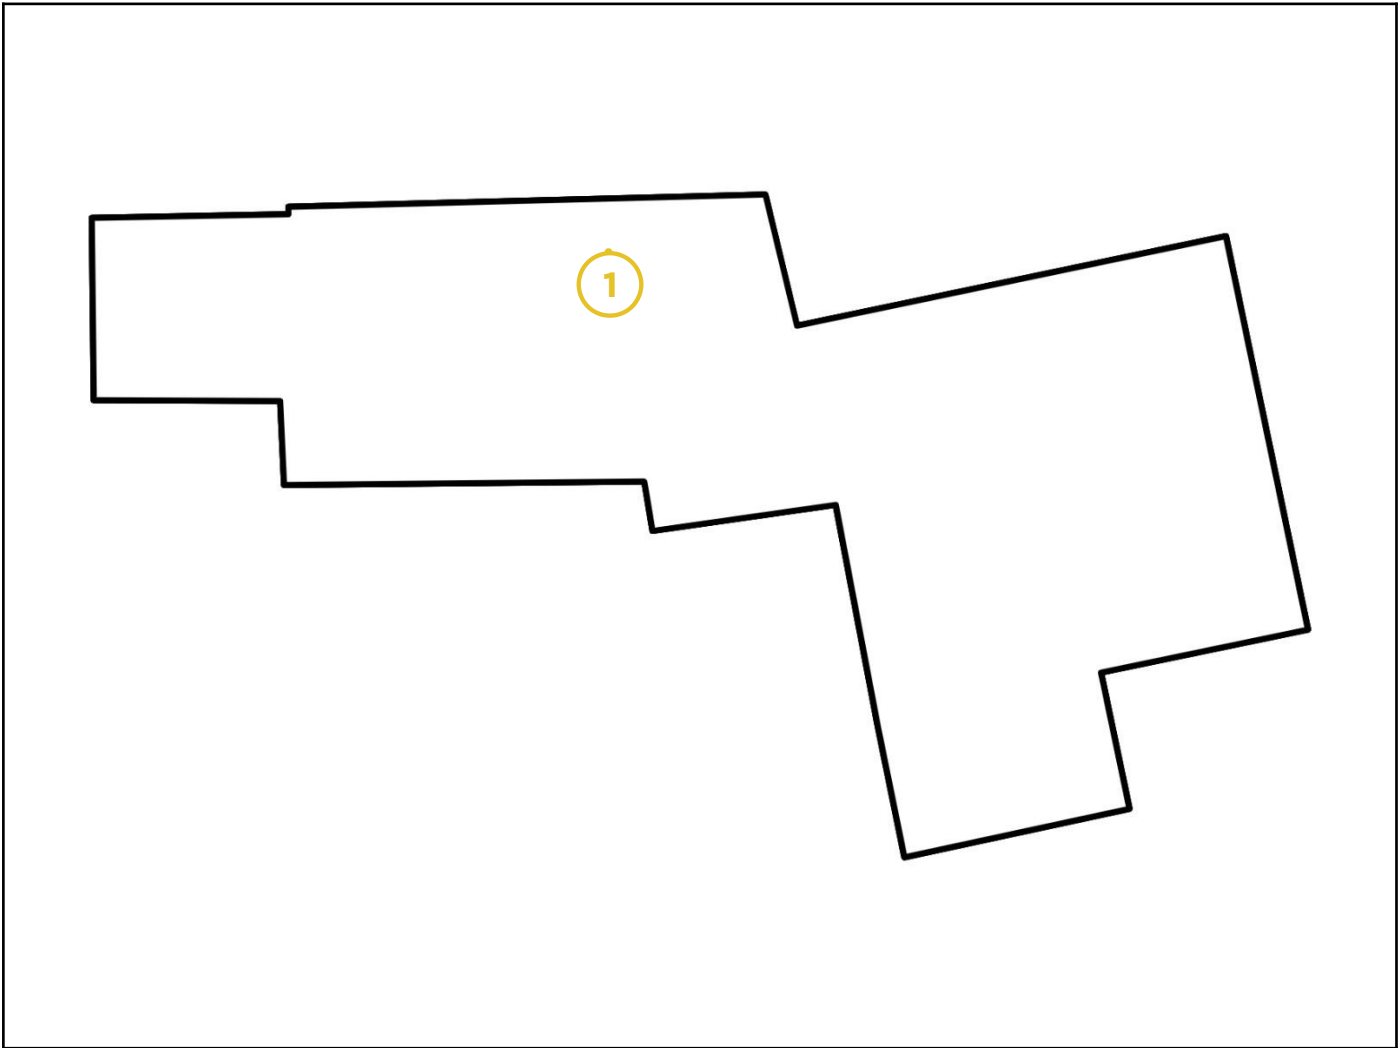
# Plan 1.4: Hoofdgebouw plan

| Beschrijving | Type | Actie |
|---|---|---|
| 1. Bakeliet schakelaars/stopcontacten | Asbestmateriaal | Zorgvuldig beheren |

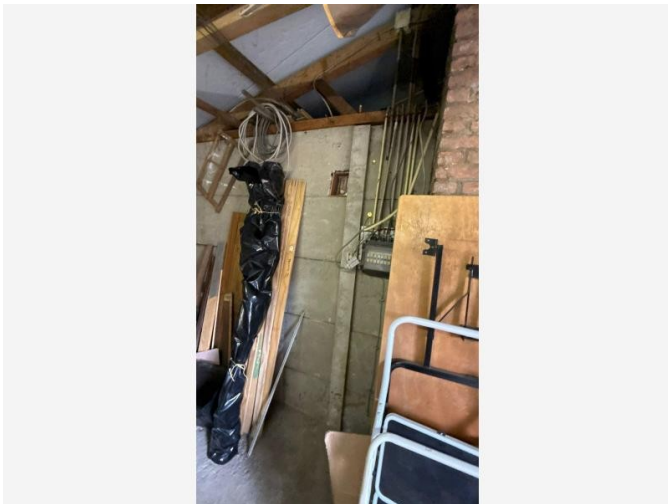
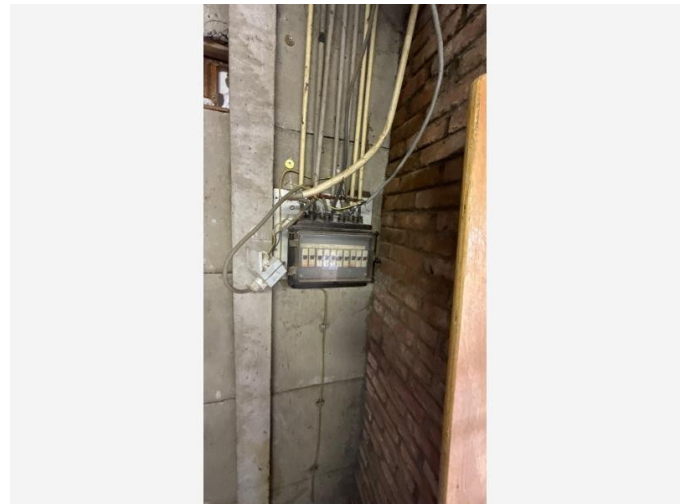
| Fiche 1: Bakeliet schakelaars/stopcontacten..... | 12 |

Het asbestmateriaal valt onder de mijlpaal van 2040.

Zorgvuldig beheren

| Eindbeoordeling materiaalarisico | Laag materiaalarisico en/of verlaagde kans op vezelvrijgave |

| Asbestsoort (vezeltype) | Crocidoliet aanwezig |
| Toestand van het materiaal | Onbeschadigd, niet verweerd |

| Beschrijving | Bakeliet schakelaars/stopcontacten |
| Asbestmateriaal | Plaat, paneel, tablet - Type Bakeliet |

- Zorg voor een veilig beheer. Vermijd het beschadigen van het asbestmateriaal. Controleer de toestand jaarlijks op wijzigingen.
- Voer bijkomende staalname(s) uit.

- Eenvoudige handelingen: mag via doe-het-zelf of door werknemer(s) met opleidingsattest eenvoudige handelingen  
Deze toepassing kan door een aannemer die over een opleidingsattest eenvoudige handelingen beschikt of door een particulier (doe-het-zelf), verwijderd worden indien er geen verhoogd risico op vrijgave van asbestvezels (max. concentratie 0,01 vezels/cm<sup>3</sup> - CODEX Art. VI.3-54) ontstaat en de toepassing voorafgaand wordt gefixeerd/bevochtigd; de individuele elementen zonder machinale werktuigen (boormachine, slijpschijf, hogedrukreiniger,...) en zonder breken of gooien een voor een losgemaakt worden; en ten slotte dubbel en luchtdicht verpakt weggevoerd worden naar een erkend afvalpunt (recyclagepark).

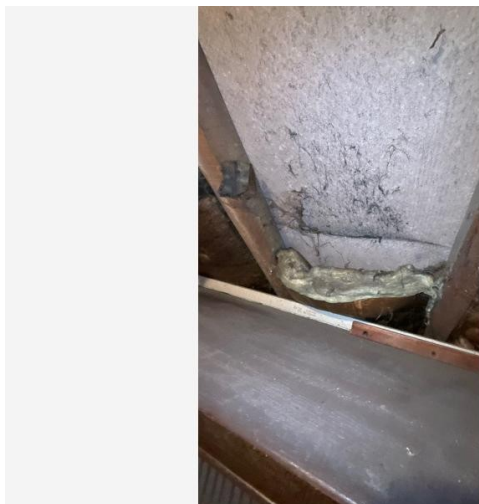
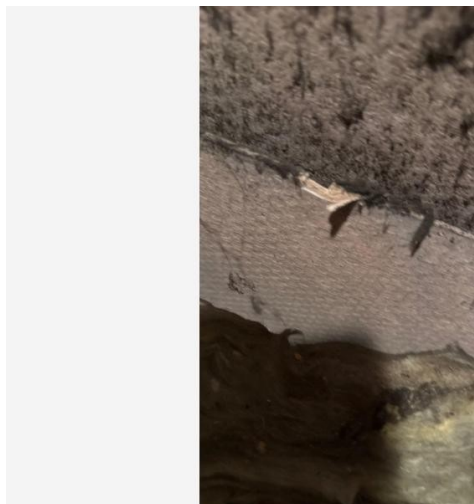
| Fiche 2: Onderdak type Menuiserie..... | 16 |

Het asbestmateriaal valt onder de mijlpaal van 2040.

Zorgvuldig beheren

| Eindbeoordeling materiaalarisico | Zeer laag materiaalarisico en/of zeer lage kans op vezelvrijgave |

| Asbestsoort (vezeltype) | Alleen chrysotiel aanwezig |
| Toestand van het materiaal | Onbeschadigd, niet verweerd |

| # | Type | Referentie | Resultaat |
|---|---|---|---|
| 2.1 | Puntmonster | S2-Onderdak | Chrysotiel |

| Beschrijving | Onderdak type Menuiserite |
| Asbestmateriaal | Plaat, paneel, tablet - Type Menuiserite |

- Zorg voor een veilig beheer. Vermijd het beschadigen van het asbestmateriaal. Controleer de toestand jaarlijks op wijzigingen.

- Eenvoudige handelingen: mag via doe-het-zelf of door werknemer(s) met opleidingsattest eenvoudige handelingen  
Deze toepassing kan door een aannemer die over een opleidingsattest eenvoudige handelingen beschikt of door een particulier (doe-het-zelf), verwijderd worden indien er geen verhoogd risico op vrijgave van asbestvezels (max. concentratie 0,01 vezels/cm<sup>3</sup> - CODEX Art. VI.3-54) ontstaat en de toepassing voorafgaand wordt gefixeerd/bevochtigd; de individuele elementen zonder machinale werktuigen (boormachine, slijpschijf, hogedrukreiniger,...) en zonder breken of gooien een voor een losgemaakt worden; en ten slotte dubbel en luchtdicht verpakt weggevoerd worden naar een erkend afvalpunt (recyclagepark).

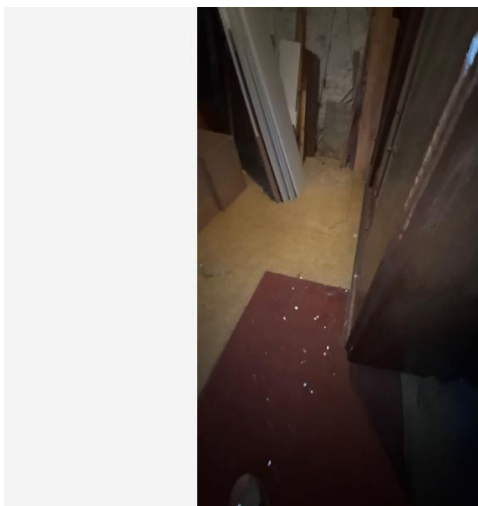
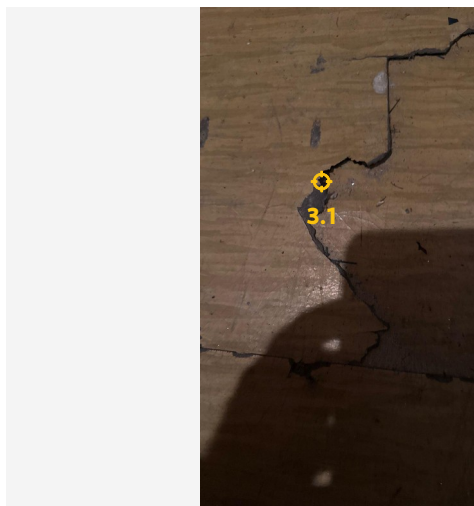
## Fiche 3: vloerzeil

Geen asbest

| # | Type | Referentie | Resultaat |
|---|---|---|---|
| 3.1 | Puntmonster | S1-Vloerzeil | Geen asbest |

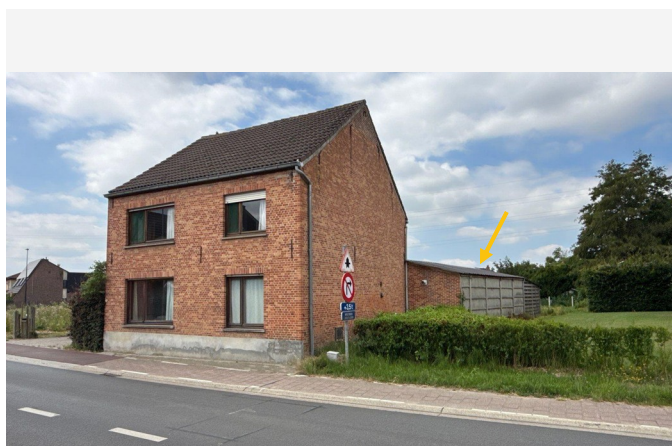
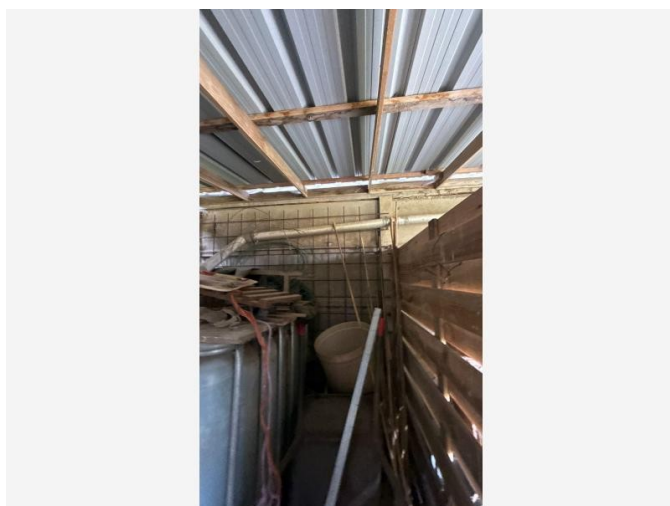
### Fiche 4: Dakbedekking bestaande uit stalen/metalen platen

| Beschrijving | Notitie | Terug te vinden op plannen |
|---|---|---|
| Fiche 4: Dakbedekking bestaande uit stalen/metalen platen | De dakbedekking is niet-asbestverdacht. | - |

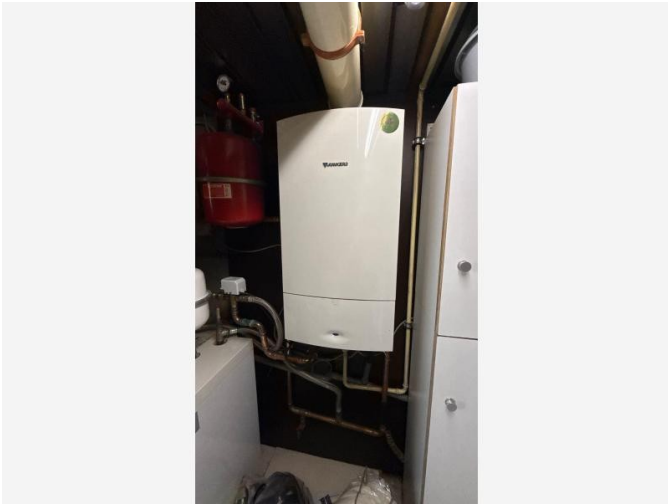
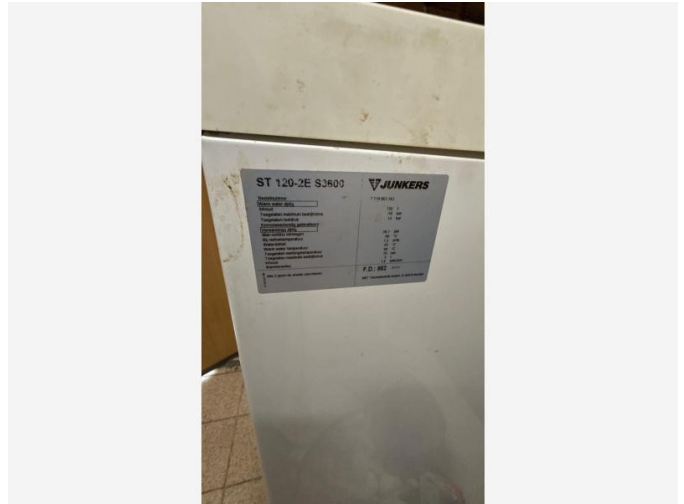
## Fiche 5: CV-ketel (niet verdacht)

| Beschrijving | Notitie | Terug te vinden op plannen |
|---|---|---|
| Fiche 5: CV-ketel (niet verdacht) | De CV-ketel (dichtingen, isolerend materiaal) is niet asbestverdacht. | - |

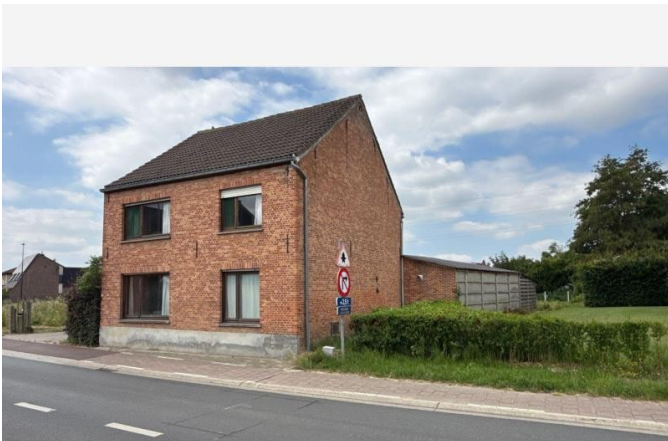
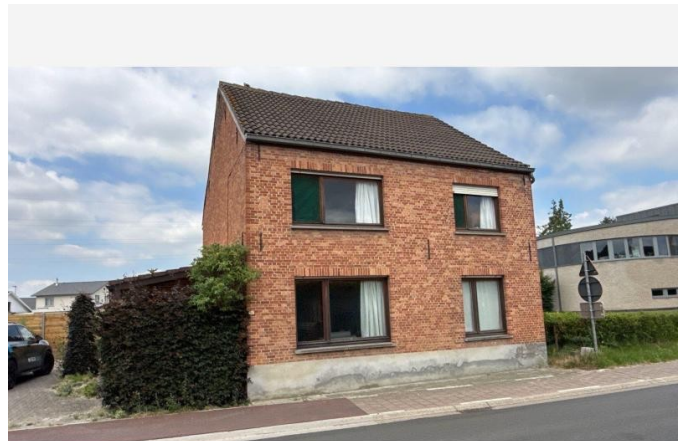
## Fiche 6: Dakbedekking bestaande uit pannen (niet verdacht)

| Beschrijving | Notitie | Terug te vinden op plannen |
|---|---|---|
| Fiche 6: Dakbedekking bestaande uit pannen (niet verdacht) | De dakbedekking is niet-asbestverdacht. | - |

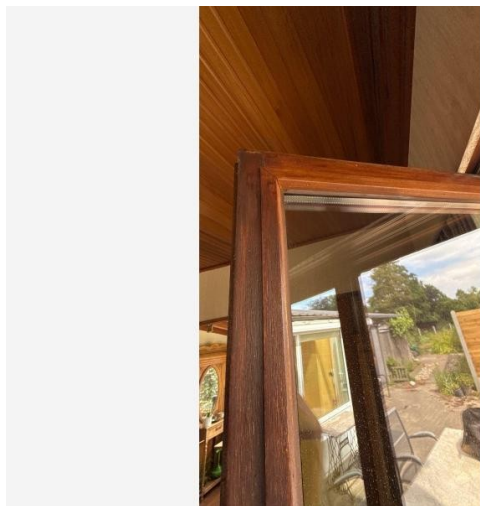
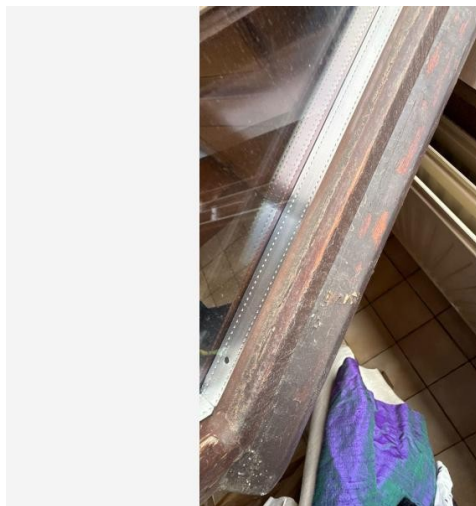
### Fiche 9: Mastiek (niet aanwezig)

| Beschrijving | Notitie | Terug te vinden op plannen |
|---|---|---|
| Fiche 9: Mastiek (niet aanwezig) | Er is geen asbestverdachte mastiek aanwezig. | - |

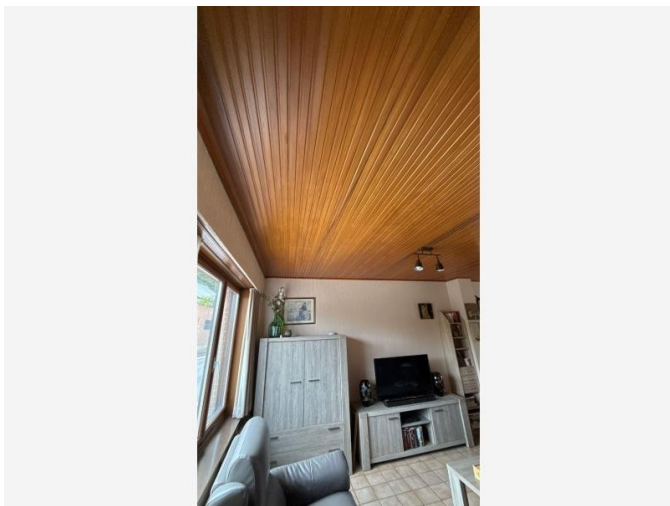
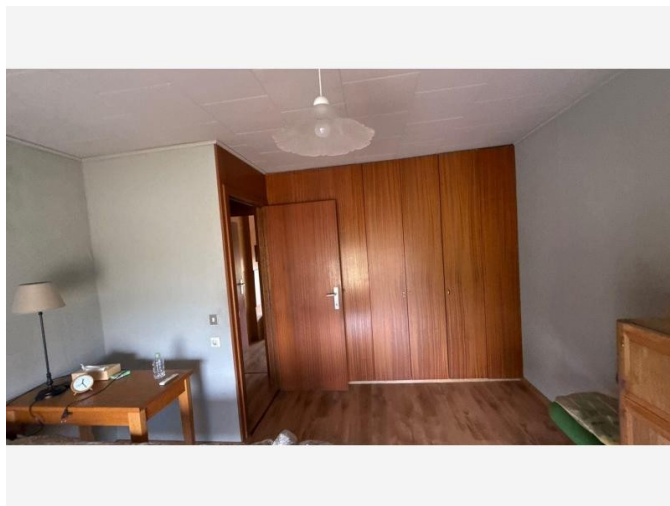
## Fiche 11: Pleisterwerk (niet aanwezig)

| Beschrijving | Notitie | Terug te vinden op plannen |
|---|---|---|
| Fiche 11: Pleisterwerk (niet aanwezig) | Er is geen pleisterwerk waarneembaar op de inspectielocatie. | - |
