# Asbestinventarisatattest

Sint-Annastraat 2, 9250 Waasmunster

Attestnummer : 20260714-000395.000

Uitgegeven op : 14.07.2026

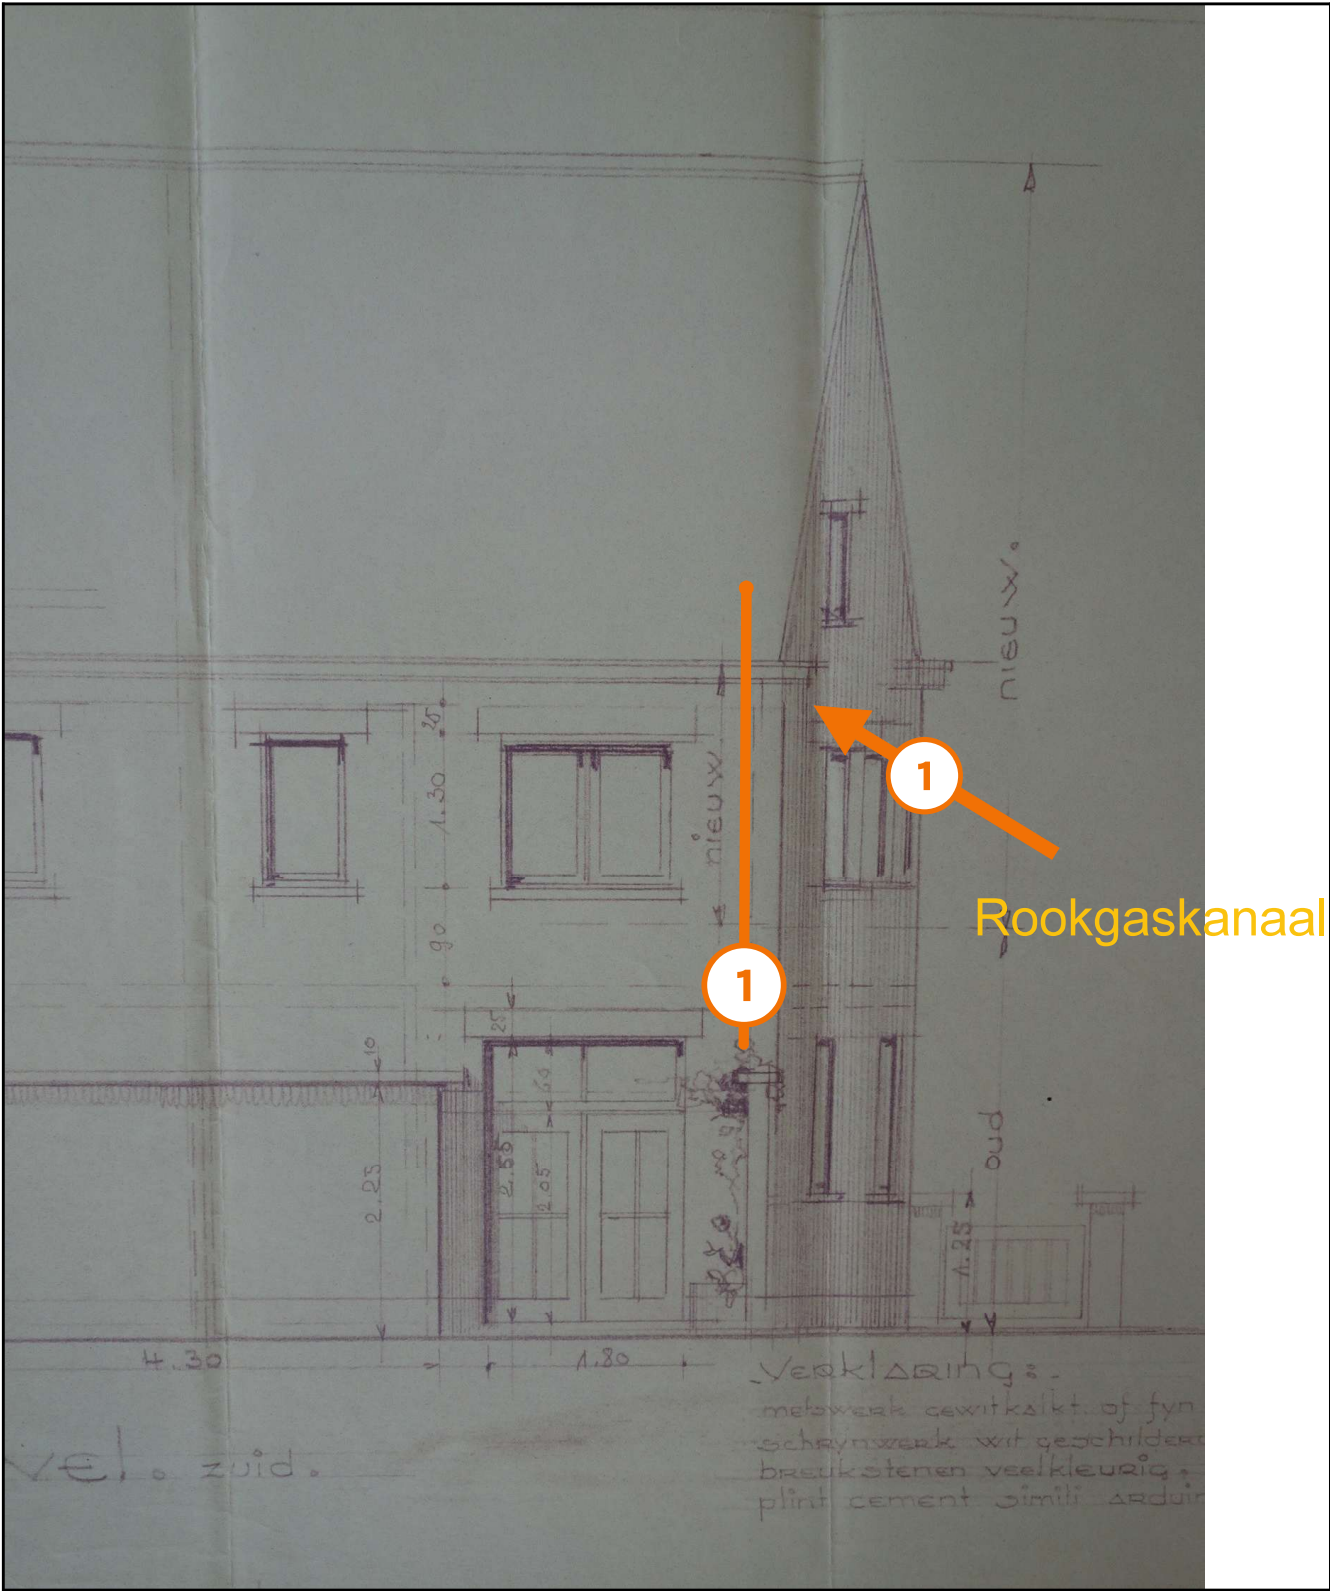
Plan 1.10: achtergevel

| 1. Rookgaskanaal in asbestcement | Asbestmateriaal | <a href="#">Verwijderen</a> |

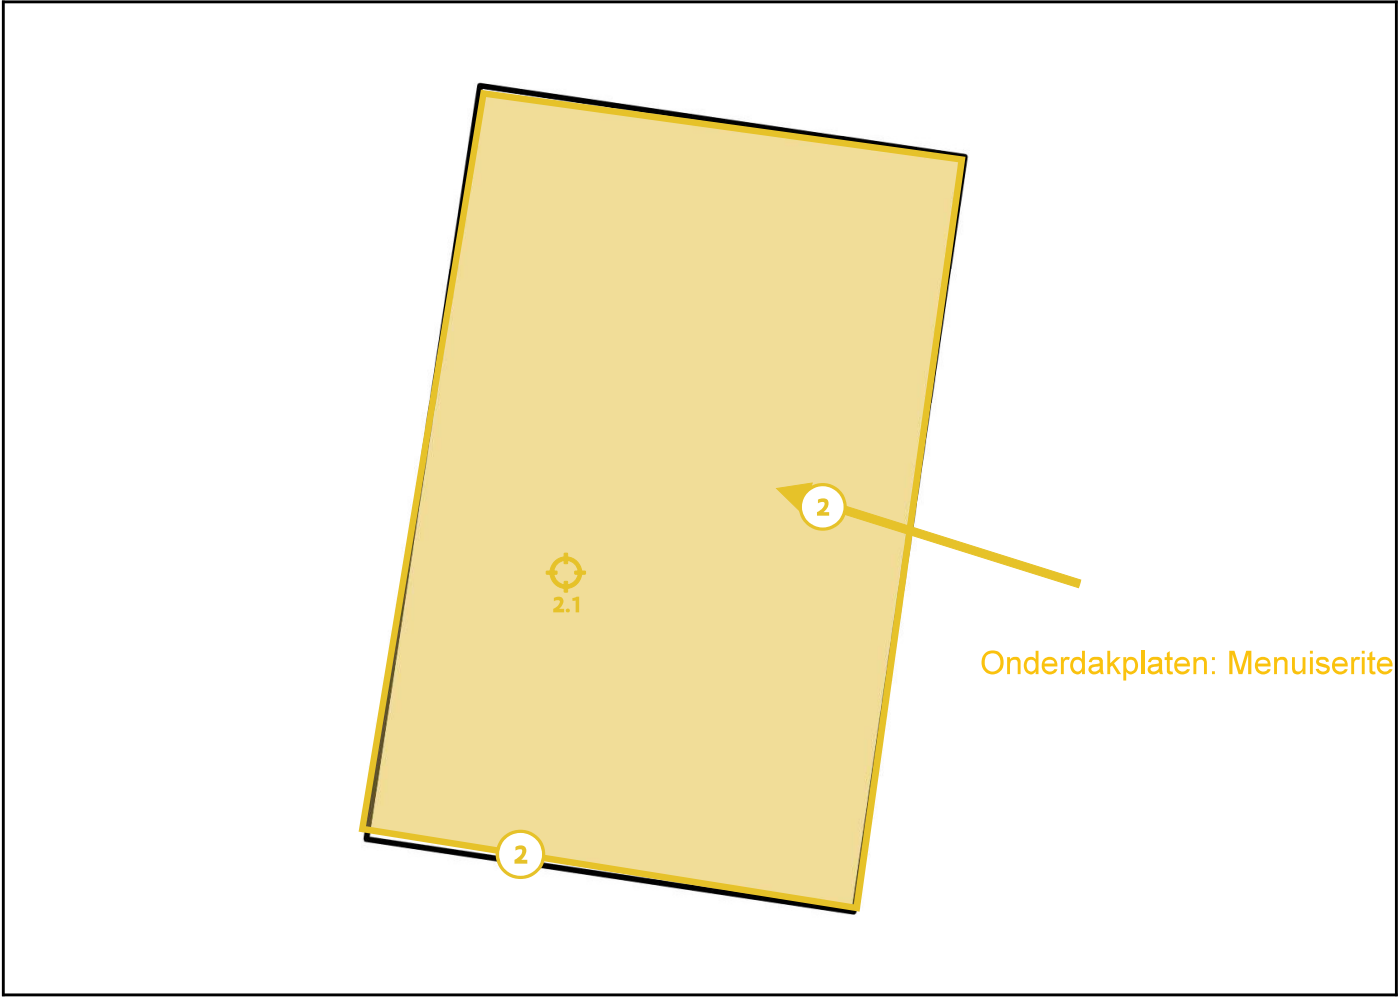
# Plan 2.1: Garage

| Beschrijving | Type | Actie |
|---|---|---|
| 2. Onderdakplaten op het schuin dak van de garagezolder: Menuiserite | Asbestmateriaal | Zorgvuldig beheren |

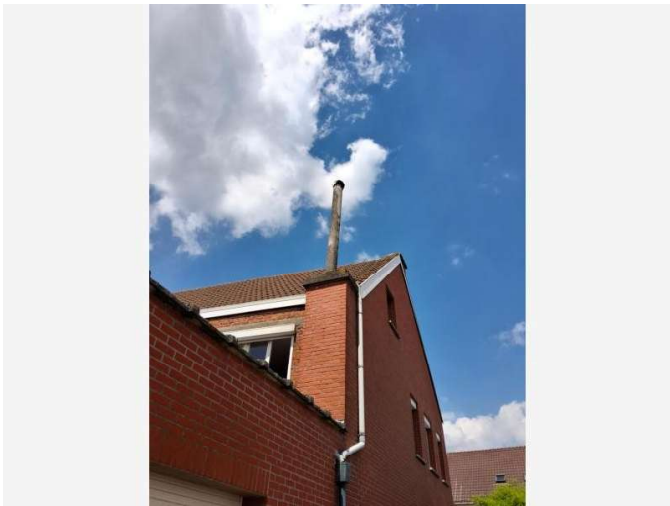
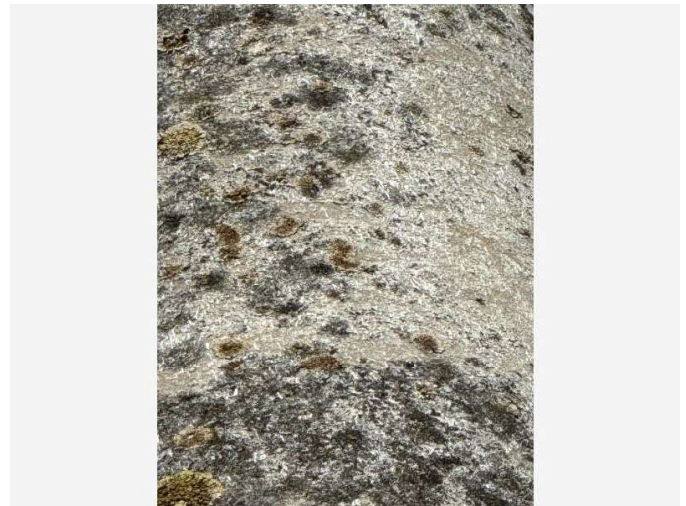
Overzichtsfoto

Detailfoto

Het asbestmateriaal valt onder de mijlpaal van 2034.

Verwijderen

| Eindbeoordeling materiaalrisico | Laag materiaalrisico en/of verlaagde kans op vezelvrijgave |

| Asbestsoort (vezeltype) | Crocidoliet aanwezig |
| Toestand van het materiaal | Licht beschadigd, licht verweerd. Intacte calciumsilicaatplaat of materiaal met categorie 3-gebondenheid |

| Beschrijving | Rookgaskanaal in asbestcement |

- Zorg voor een veilig beheer. Vermijd het beschadigen van het asbestmateriaal. Controleer de toestand jaarlijks op wijzigingen.

- Eenvoudige handelingen: mag via doe-het-zelf of door werknemer(s) met opleidingsattest eenvoudige handelingen  
Wettelijk kader:

Het vrijkomende asbestcementafval moet onmiddellijk dubbel en luchtdicht verpakt worden in UN-goedgekeurde asbestzakken of -folie, voorzien van het wettelijk asbestpictogram.

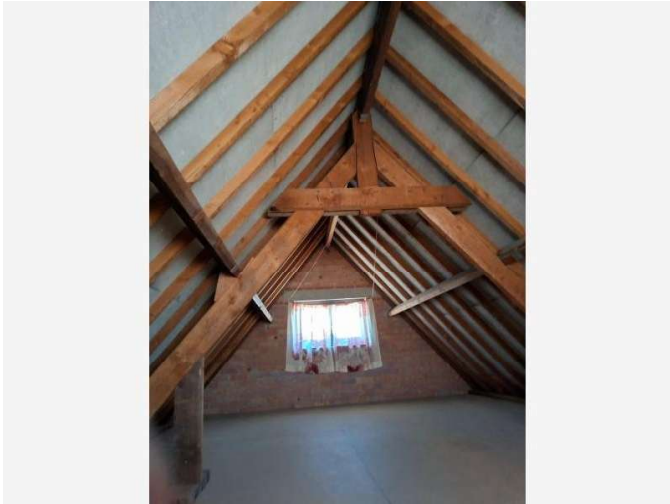
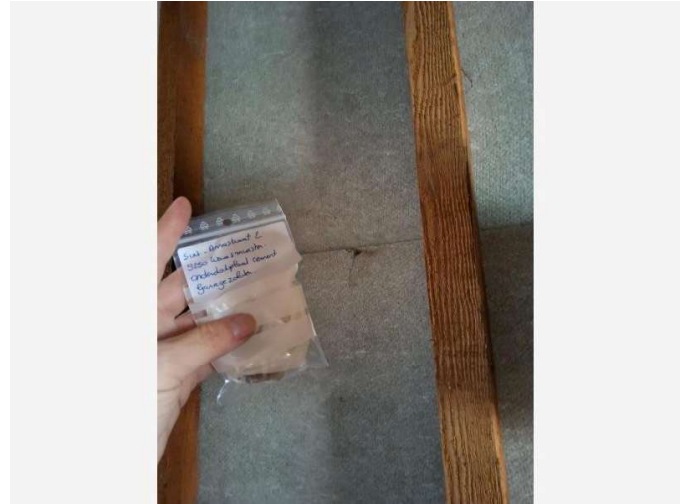
## Fiche 2: Onderdakplaten op het schuin dak van de garagezolder: Menuiserite

Asbestmateriaal

Het asbestmateriaal valt onder de mijlpaal van 2040.

Zorgvuldig beheren

| Eindbeoordeling materiaalarisico | Laag materiaalarisico en/of verlaagde kans op vezelvrijgave |

| Asbestsoort (vezeltype) | Alleen chrysotiel aanwezig |
| Toestand van het materiaal | Licht beschadigd, licht verweerd. Intacte calciumsilicaatplaat of materiaal met categorie 3-gebondenheid |

- Zorg voor een veilig beheer. Vermijd het beschadigen van het asbestmateriaal. Controleer de toestand jaarlijks op wijzigingen.

De toepassing bevat hechtgebonden asbest en moet met de grootste voorzichtigheid verwijderd worden.

Fixeer of bevochtig het materiaal voorafgaand aan de werken om stofvorming te vermijden.

Verwijder eerst één voor één de dakpannen, vervolgens panlatten en tengellatten.

Demonteer daarna de onderdakplaten zorgvuldig, zonder deze te breken of te beschadigen.

Laat de werken uitvoeren door een gecertificeerd asbestverwijderingsbedrijf en volg alle veiligheidsvoorschriften strikt op.

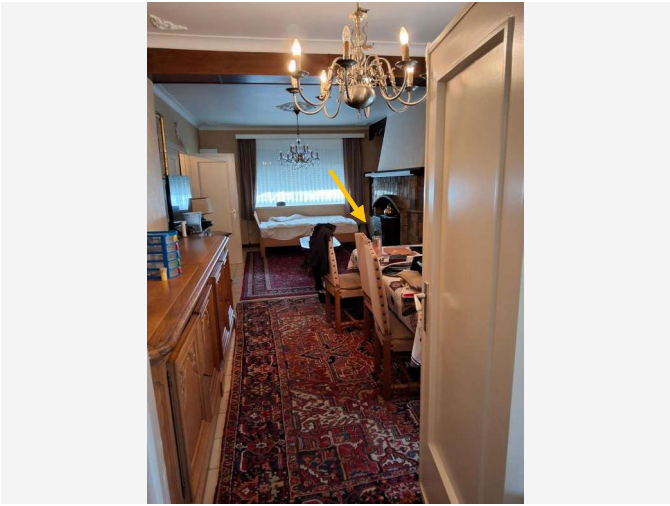
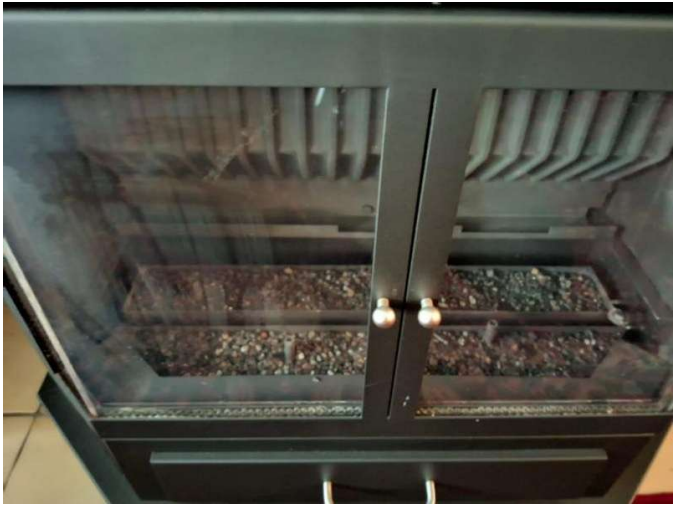
## Informatie over een niet-asbestverdacht materiaal

| Basis voor advies | De asbestdeskundige beoordeelt het materiaal als niet-asbestverdacht. |

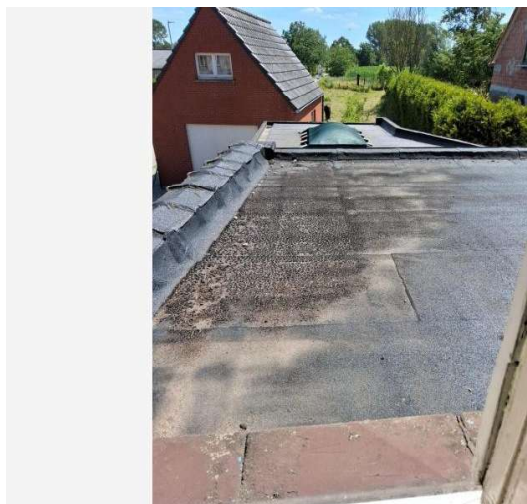
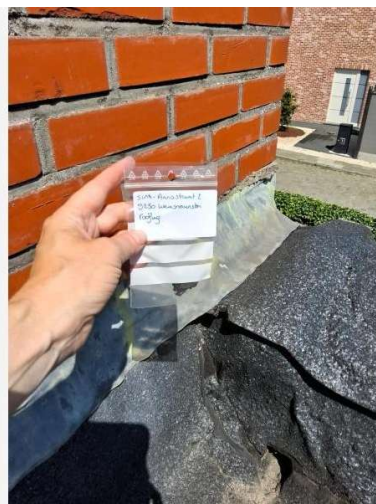
Geen asbest

| # | Type | Referentie | Resultaat |
|---|---|---|---|
| 4.1 | Puntmonster | 033-6 | Geen asbest |

| Opmerking | Er werd enkel een oppervlakkig staal genomen van de bovenste roofinglaag om het risico op lekkage te vermijden. De aanwezigheid van eventuele oudere onderliggende roofinglagen kon niet worden vastgesteld zonder destructieve ingrepen. |

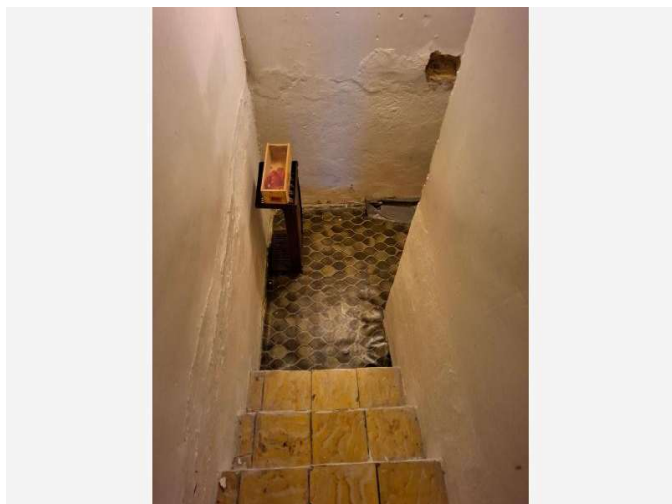
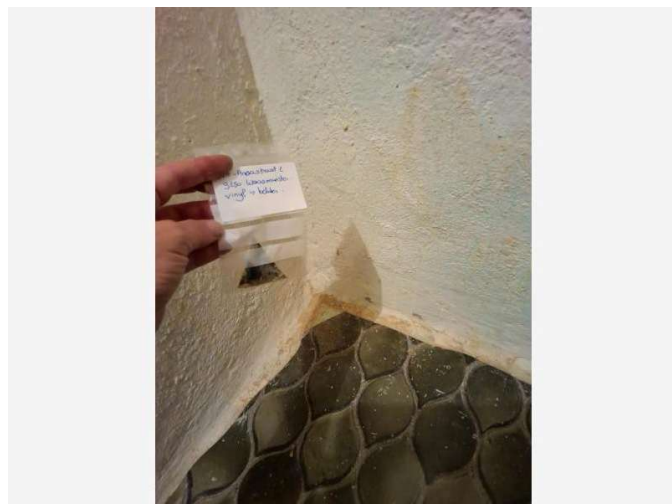
## Fiche 5: Vloerzeil in de kelder

Geen asbest

| # | Type | Referentie | Resultaat |
|---|---|---|---|
| 5.1 | Puntmonster | 033-5 | Geen asbest |

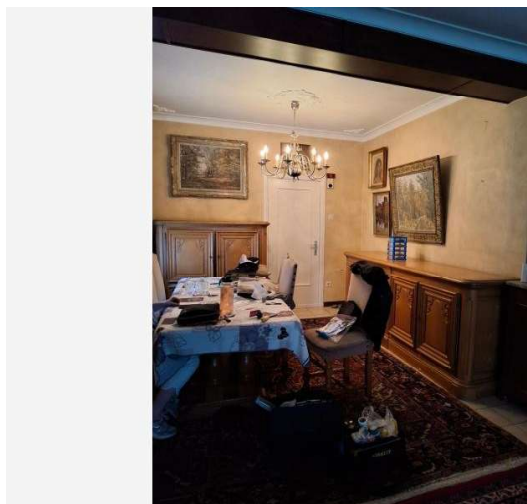
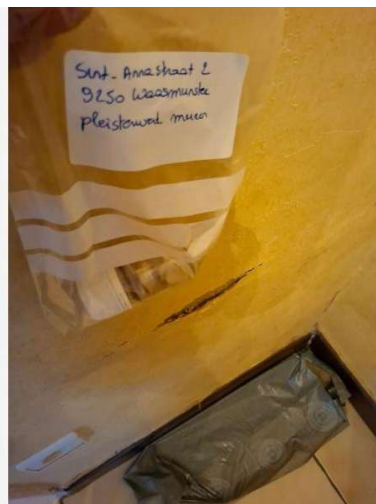
## Fiche 6: Pleisterwerk muren: gipsgebonden

Geen asbest

| # | Type | Referentie | Resultaat |
|---|---|---|---|
| 6.1 | Mengmonster | 033-1 | Geen asbest |

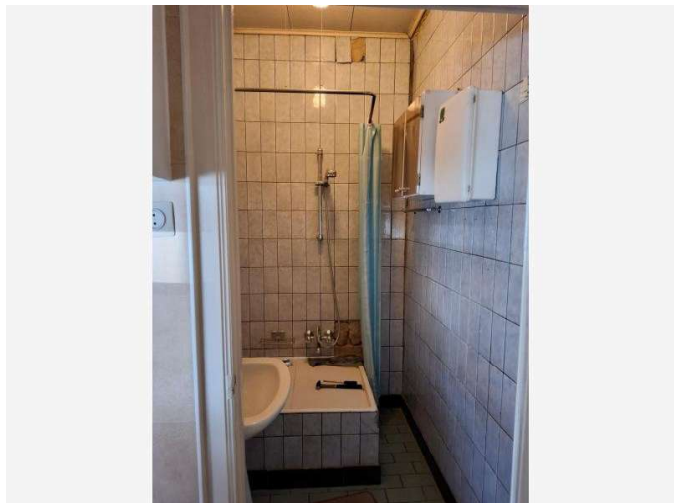
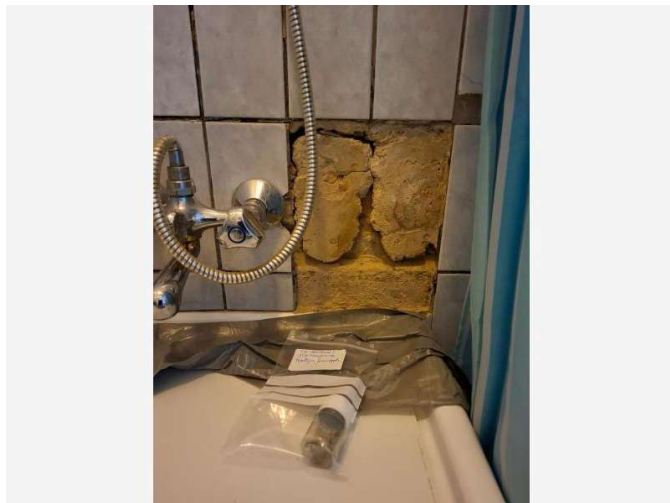
## Fiche 7: Tegellijm onder faiencetegels in de badkamer en in de keuken

Geen asbest

| # | Type | Referentie | Resultaat |
|---|---|---|---|
| 7.1 | Mengmonster | 033-4 | Geen asbest |

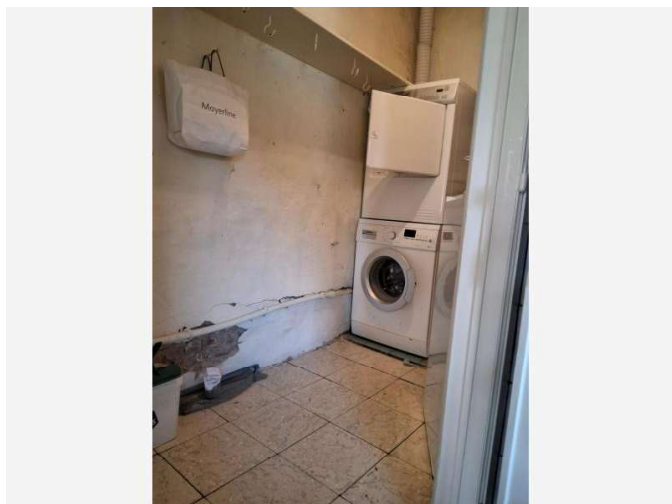
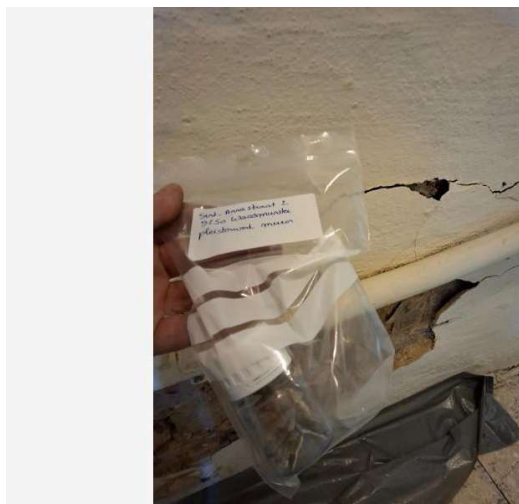
## Fiche 8: Pleisterwerk muren: cementgebonden

Geen asbest

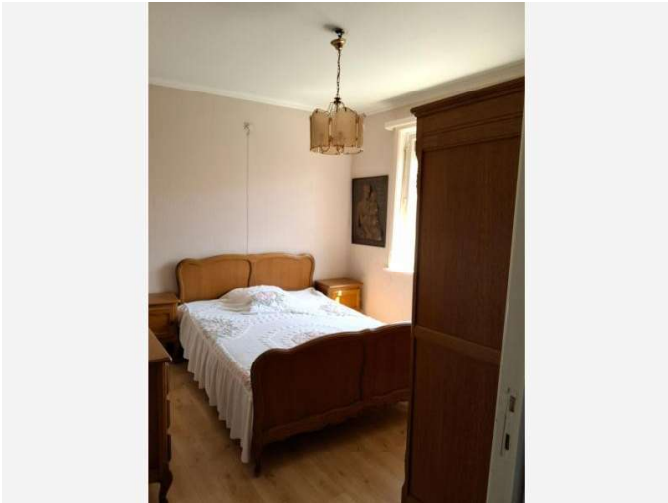
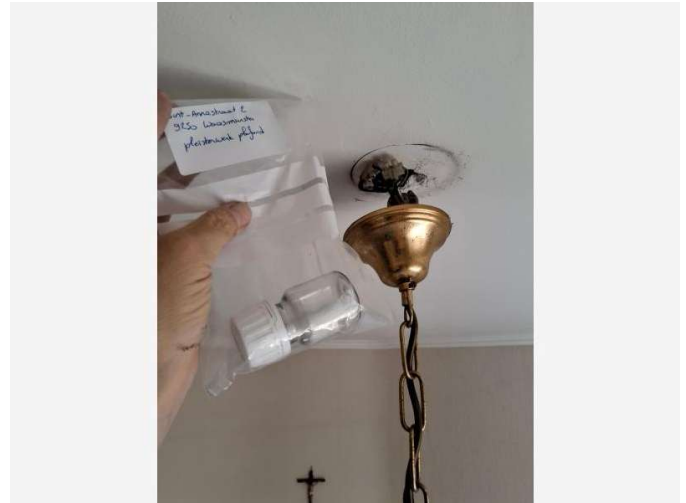
## Fiche 9: Pleisterwerk plafonds

Geen asbest

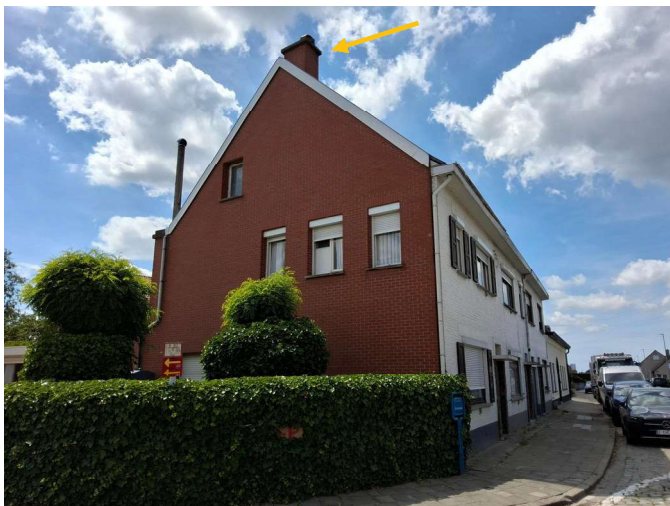
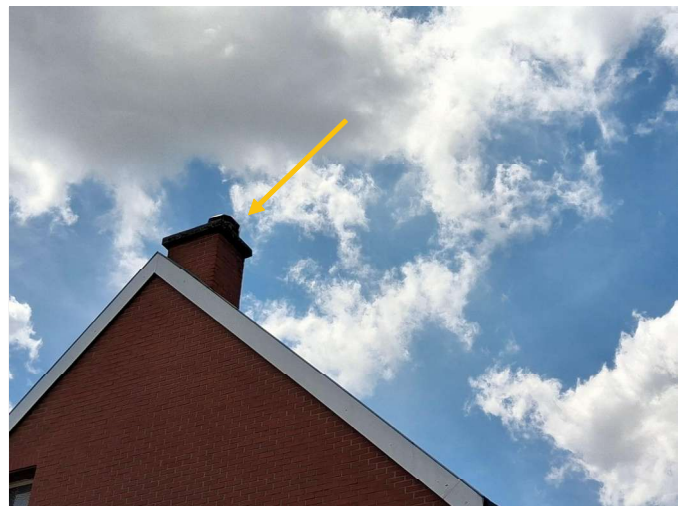
### Fiche 15: Rookgaskanaal van de schoorsteen

| Beschrijving | Notitie | Terug te vinden op plannen |
|---|---|---|
| Fiche 15: Rookgaskanaal van de schoorsteen | Inspectie van de inwendige rookgaskanalen was niet mogelijk. De kachel is aangesloten op het rookgaskanaal. | - |
