# Asbestinventarisatattest

Terweststraat 41, 9180 Lokeren

Attestnummer : 20250908-000390.000

**Niet-asbestveilig**

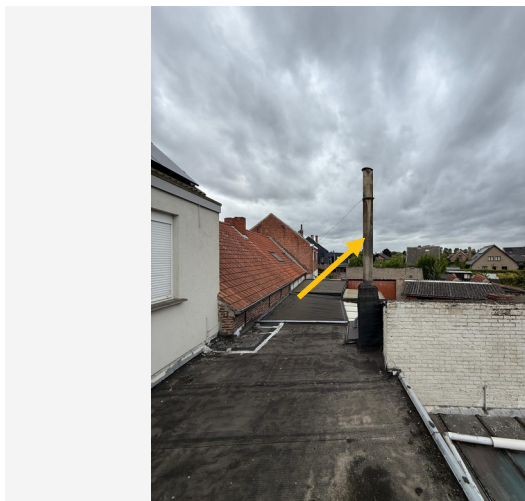
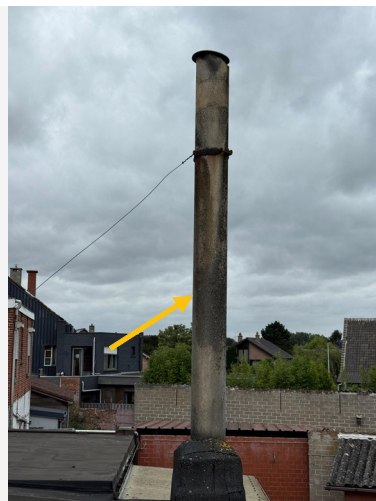
# Fiche 1: Rookgaskanaal (+ toebehoren) - Schouw (Zonder kachel of op CV)

Het asbestmateriaal valt onder de mijlpaal van 2034.

| Eindbeoordeling materiaalrisico | Verhoogd materiaalrisico en/of verhoogde kans op vezelvrijgave |

| Gebondenheid | Categorie 1: hechtgebonden in oorsprong |
| Asbestsoort (vezeltype) | Crocidoliet aanwezig |
| Asbestconcentratie | Laag (< 50%) |
| Afschermingsgraad van het gehele materiaal | Geheel of deels vrij aan de buitenlucht |
| Toestand van het materiaal | Matig beschadigd, matig verweerd |

| Opmerking | Geen open kachel/haard meer aanwezig in onderliggende ruimte.<br>Of aangesloten op gesloten CV-ketel/kachel. |

- Scherm in afwachting van verwijdering het asbestmateriaal af van luchtstromingen en verstoring: bijvoorbeeld door het te verpakken, te fixeren, af te dekken, signalisatie - afbakening aan te brengen, ...
- Verwijder dit asbestmateriaal zo snel mogelijk. Volg de toestand goed op.

Wij adviseren om dit te laten verwijderen door een aannemer met opleidingsattest.

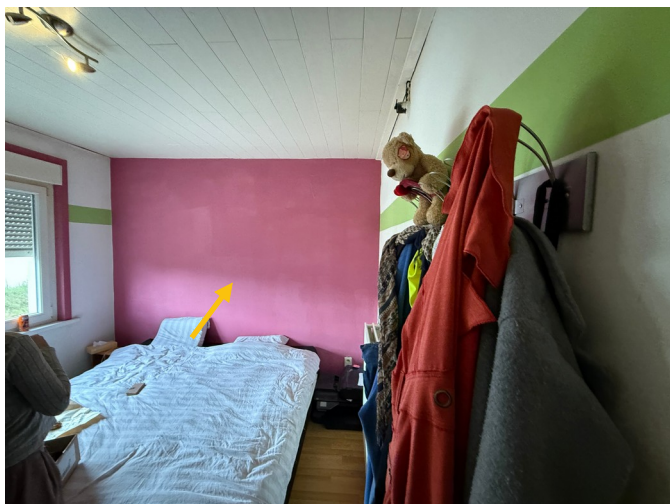
De valse wanden (voorzetwanden) bestaan uit niet-asbestverdachte gipskartonplaten/houten planken/etc. Zonder destructief onderzoek is het niet mogelijk om na te gaan of er asbestverdachte materialen aanwezig zijn achter deze gipskartonplaten/planken.

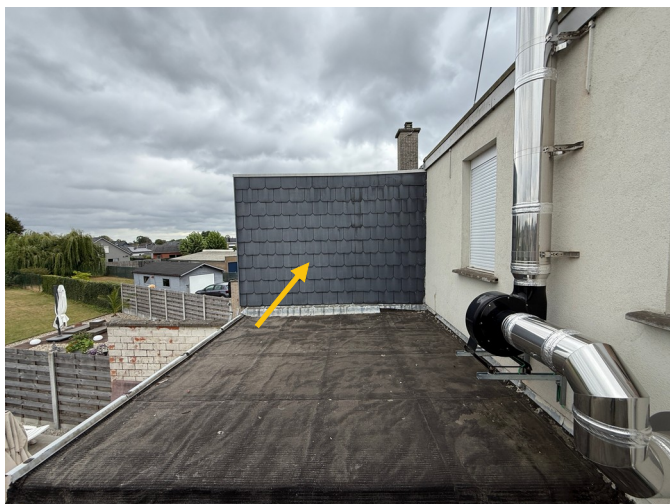
Tegen de gevel van de buur hangen er gevelleien deze zijn verdacht.

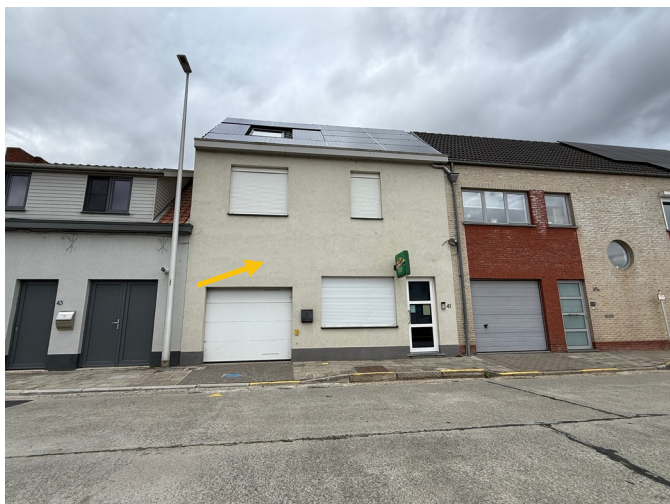
De crépi aan de gevels is in 2019 aangebracht deze is niet verdacht.

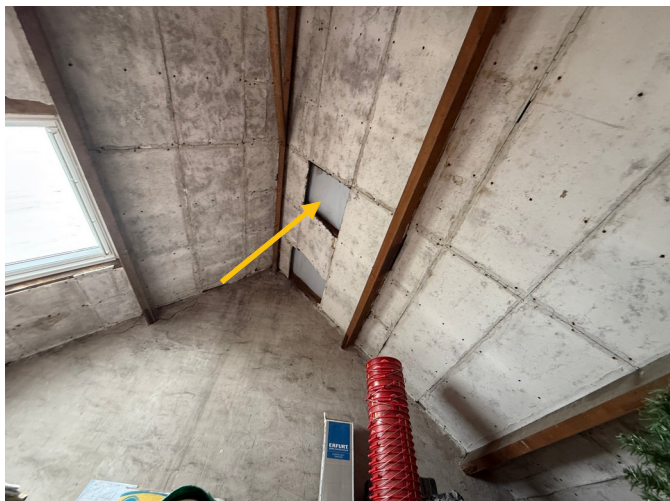
## Fiche 5: Geen verdacht onderdak aanwezig - Schuine daken

- Bij dit pand werd een niet-verdacht onderdak waargenomen, zonder destructief onderzoek (Naar eventuele tussenliggende lagen).

Materiaal: in kunststof/houtvezel.

- Bij dit pand werd geen onderdak waargenomen (Rechtstreeks pannen zichtbaar).

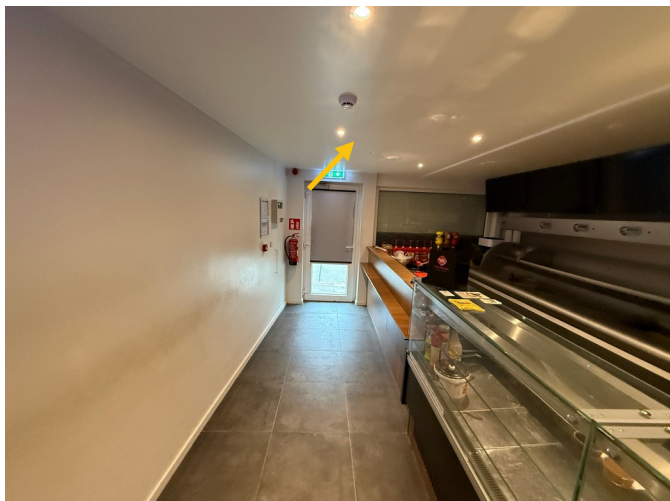
## Fiche 6: Verlaagde/valse plafonds (Achterliggende lagen)

Het plafond in het volledige pand bestaat uit een verlaagd/vals plafond. Er is geen pleisterwerk rechtstreeks aan de plafonds waar te nemen, zonder destructief onderzoek (Wel houtvezelplaten/gipskarton). Bijgevolg kon geen staal genomen worden van het eventueel achterliggende pleisterwerk of eventuele achterliggende asbestverdachte toepassingen.

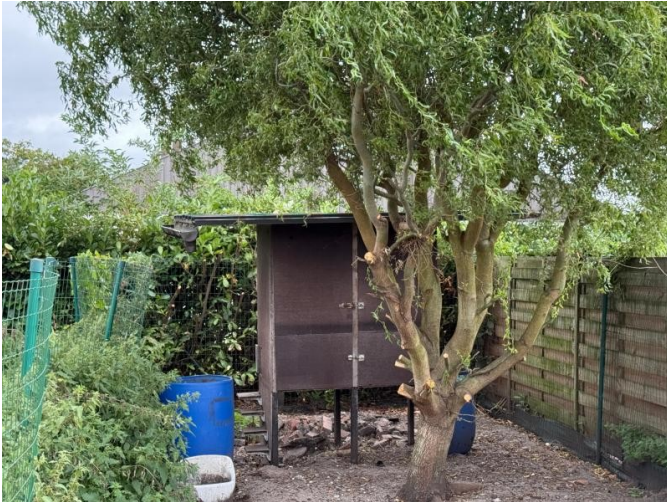
## Fiche 7: Opgebouwd uit niet-asbestverdachte materialen – kippenren

Deze constructie is volledig opgebouwd uit niet-asbestverdachte materialen (Zonder destructief onderzoek).  
Geen pleisterwerk aanwezig.

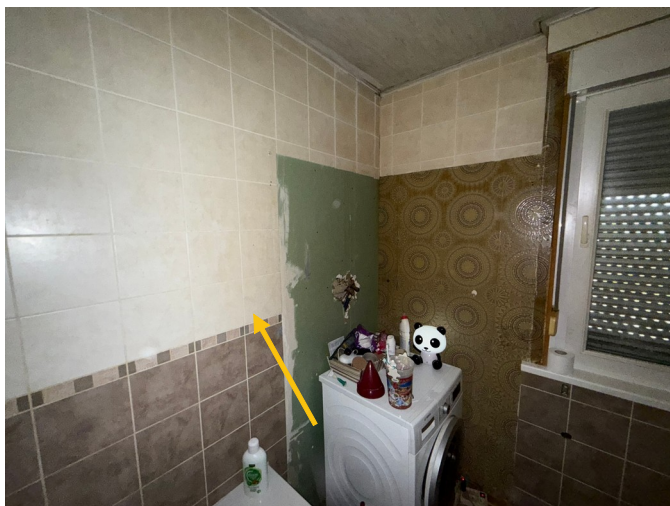
Op moment van de inspectie kon niet worden nagegaan of de tegellijm achter de muurtegels/plinten asbestverdacht is. Bij renovatie of verwijdering van de tegels dient het materiaal te worden geanalyseerd voor de werken van start gaan.

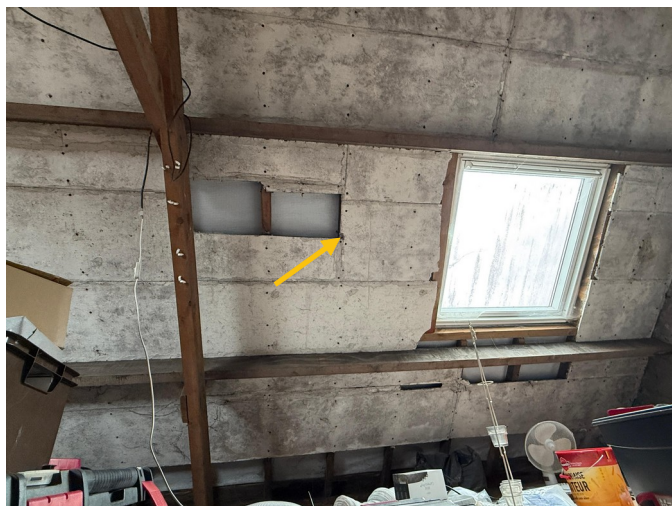
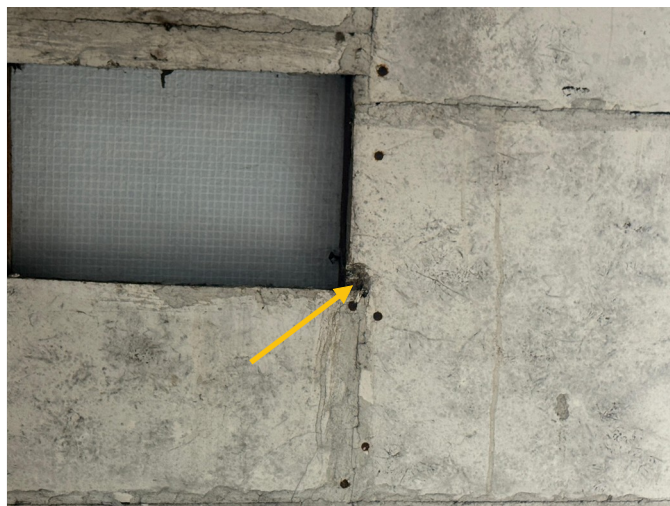
Geen asbest

| # | Type | Referentie | Resultaat |
|---|---|---|---|
| 9.1 | Puntmonster | PS02 | Geen asbest |

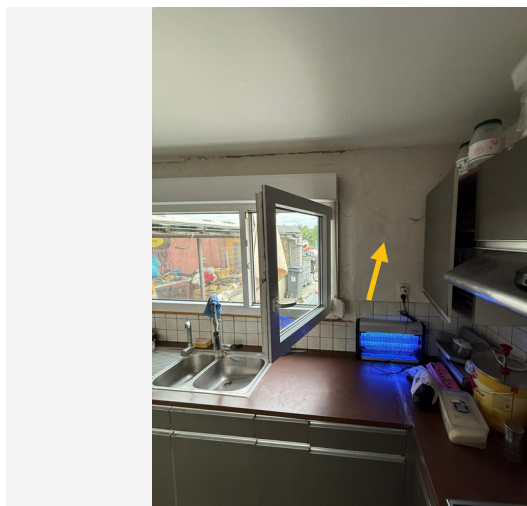
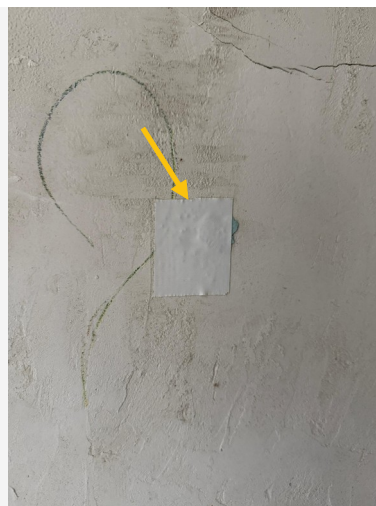
## Fiche 10: Pleisterwerk - Muren

Geen asbest

| # | Type | Referentie | Resultaat |
|---|---|---|---|
| 10.1 | Mengmonster | MS01 | Geen asbest |

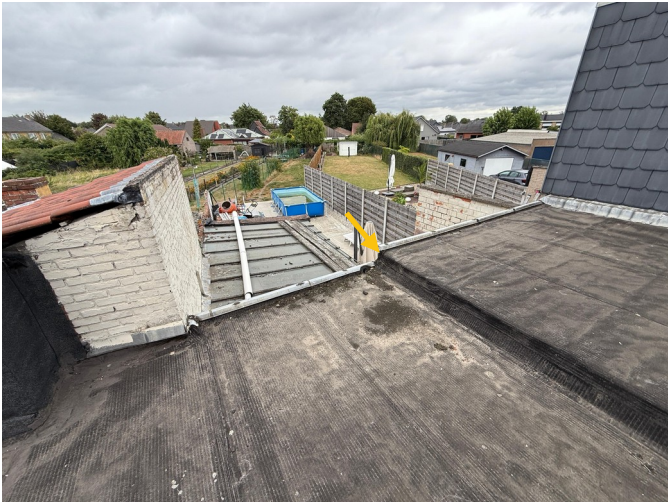
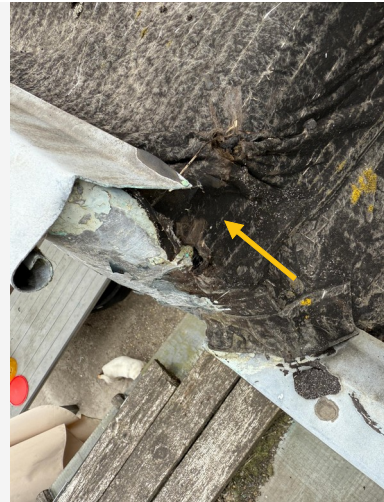
## Fiche 11: Roofing/bitumen - Plat dak & bekleding schouw

Geen asbest

| # | Type | Referentie | Resultaat |
|---|---|---|---|
| 11.1 | Puntmonster | PS03 Bekleding schouw | Geen asbest |
| 11.2 | Puntmonster | PS04 Platdak | Geen asbest |

| Opmerking | Geen destructief onderzoek naar eventuele oudere verdachte onderliggende lagen, wegens het niet-destructief karakter van ons onderzoek (Conform de opdracht). |
