# Asbestinventarisatetest

Westdijk 42, 2830 Willebroek

Attestnummer : **20260716-000253.000**

Uitgegeven op : **16.07.2026**

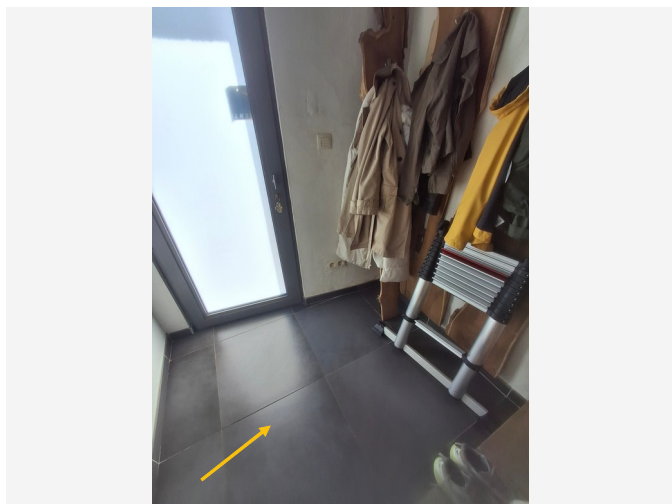
Situeringsfoto

In het inspectieprotocol is een monsternamen van tegellijm verplicht om dit te identificeren als niet-asbesthoudend. Er waren geen facturen ter beschikking die bevestigen dat de tegels na 2001 waren geplaatst. Er waren geen bestaande beschadigingen aan de wandtegels om de lijm voldoende te kunnen inspecteren. Om dit af te toetsen is het aangewezen om bij eventuele renovatiewerken aan de tegels verder onderzoek/staalname te laten uitvoeren ter controle.

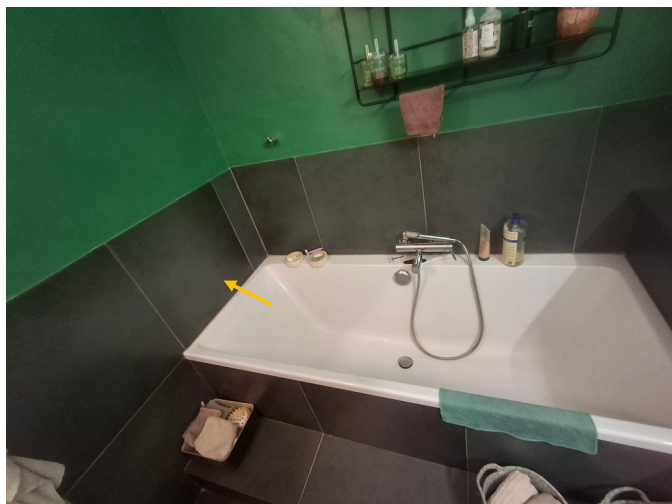
Situeringsfoto

Afwerking met een intacte faiencetegels zonder zichtbare beschadigingen. Controle en monsternamen van de lijmlaag is enkel mogelijk mits uitbreiding naar een aanvullend destructief onderzoek.

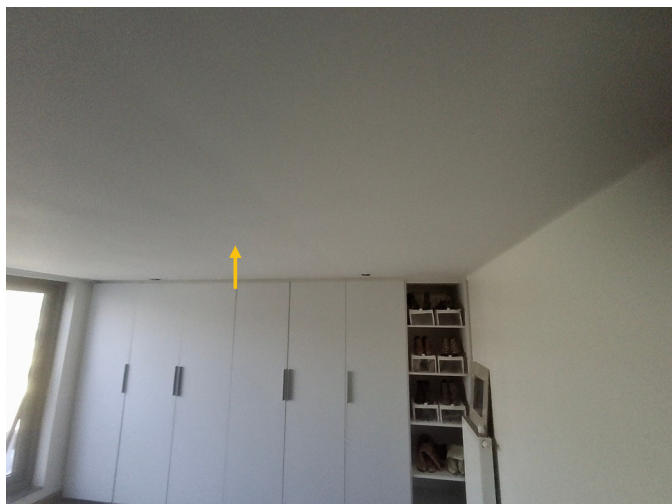
Situeringsfoto

Plafonds zijn afgewerkt met valse plafonds in plaatmateriaal. Het is niet duidelijk of er pleisterwerk of ander verdacht asbestmateriaal aanwezig is achter / op deze valse plafonds, het is aangewezen om bijkomend onderzoek uit te voeren bij werken. Zonder destructieve handeling is het niet mogelijk om na te gaan of er asbesthoudende materialen aanwezig zijn achter de plafond afwerking. Als bij sloop of renovatie blijkt dat er achter deze plafonds nog pleisterwerk of asbest verdachte toepassingen aanwezig zijn, moet dit bemonsterd worden.

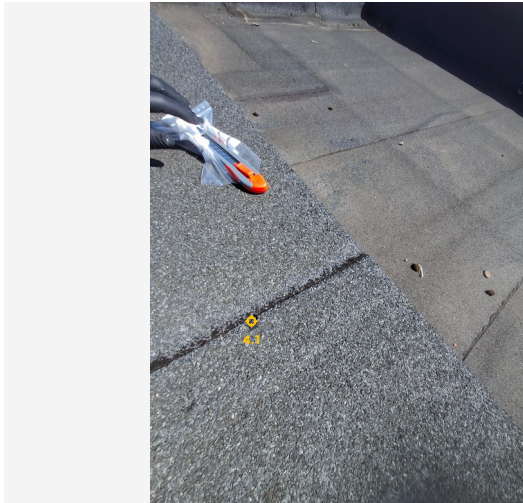
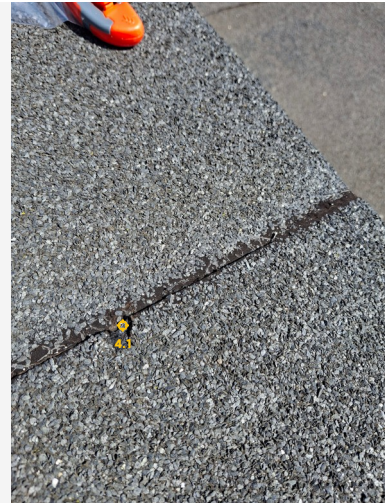
## Fiche 4: Roofing hoofddak

### Conclusie

Geen asbest

| # | Type | Referentie | Resultaat |
|---|---|---|---|
| 4.1 | Puntmonster | 4 | Geen asbest |

| Opmerking | <p>De hoeveelheid is een zo nauwkeurig mogelijke opmeting, waar evenwel kleine afwijkingen op mogelijk zijn.</p> <p>Controle en staalname van eventuele onderliggende lagen is enkel mogelijk mits uitbreiding naar een aanvullend destructief onderzoek.</p> |

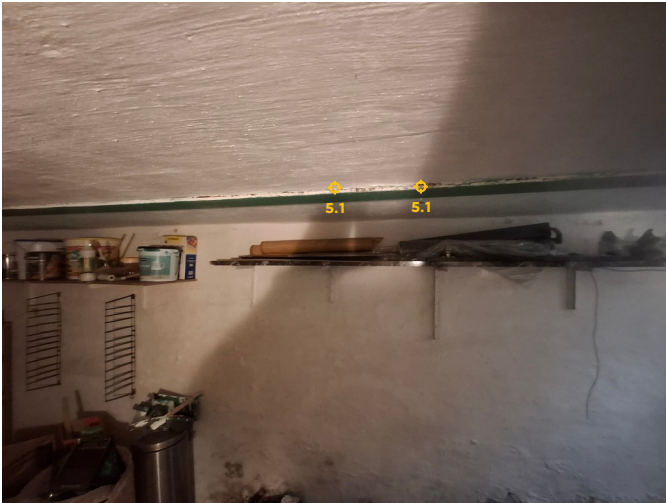
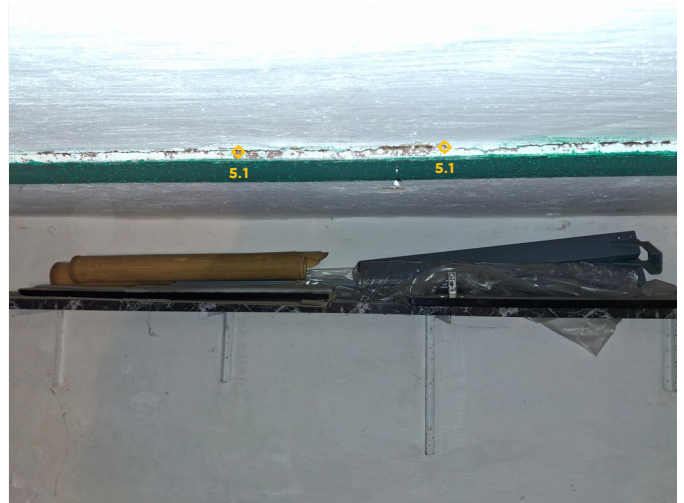
## Fiche 5: Cementering plafond kelder

### Conclusie

Geen asbest

| # | Type | Referentie | Resultaat |
|---|---|---|---|
| 5.1 | Mengmonster | 3 | Geen asbest |

| Opmerking | De hoeveelheid is een zo nauwkeurig mogelijke opmeting, waar evenwel kleine afwijkingen op mogelijk zijn. In de gevallen waar dit praktisch mogelijk is, wordt staalname uitgevoerd conform het inspectieprotocol. Specifiek het plafond van de kelder. |

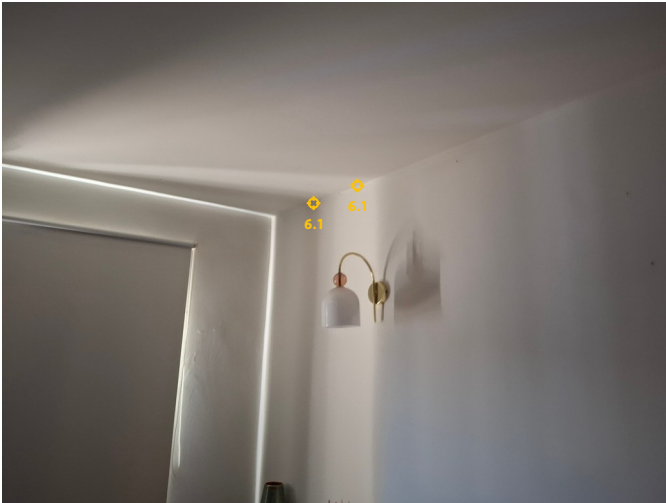
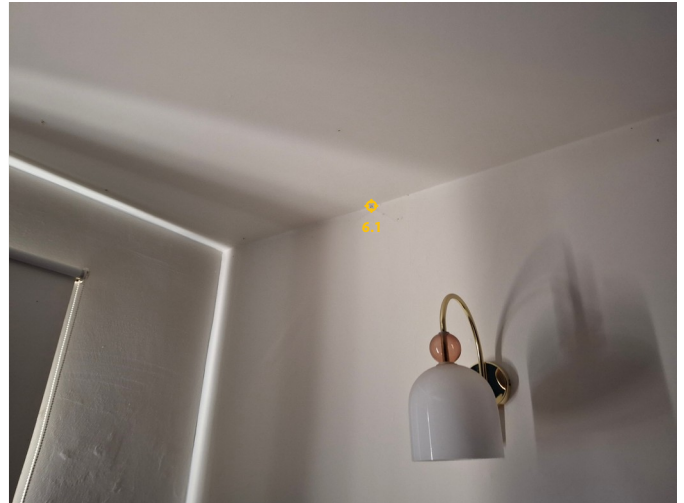
## Fiche 6: Pleisterwerk plafonds

### Conclusie

Geen asbest

| # | Type | Referentie | Resultaat |
|---|---|---|---|
| 6.1 | Mengmonster | 2.0 | Geen asbest |

| Opmerking | De hoeveelheid is een zo nauwkeurig mogelijke opmeting, waar evenwel kleine afwijkingen op mogelijk zijn. In de gevallen waar dit praktisch mogelijk is, wordt staalname uitgevoerd conform het inspectieprotocol. Specifiek in de slaapkamer en traphal. Alle andere ruimtes zijn valse plafonds. |

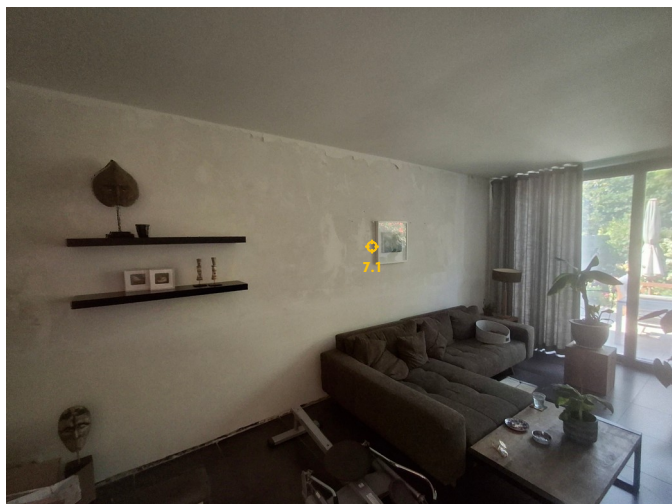
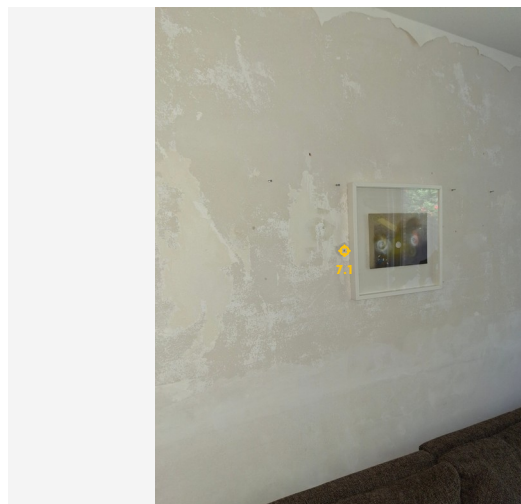
## Fiche 7: Pleisterwerk wanden

### Conclusie

Geen asbest

| # | Type | Referentie | Resultaat |
|---|---|---|---|
| 7.1 | Mengmonster | 1.0 | Geen asbest |

| Opmerking | De hoeveelheid is een zo nauwkeurig mogelijke opmeting, waar evenwel kleine afwijkingen op mogelijk zijn. In de gevallen waar dit praktisch mogelijk is, wordt staalname uitgevoerd conform het inspectieprotocol. Specifiek in de hal, keuken en woonkamer. De stookruimte heeft gyprocwanden. |

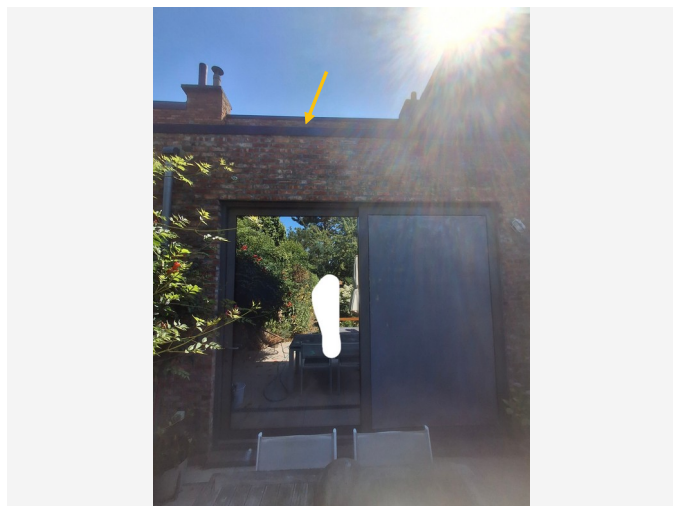
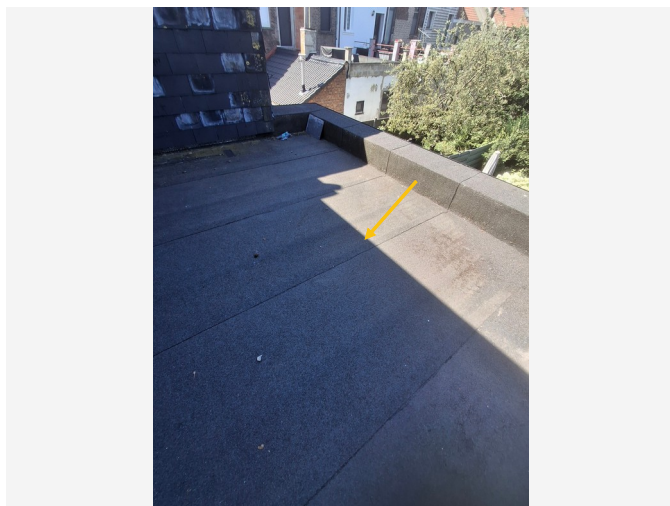
### Fiche 8: Roofing plat dak achterbouw

| Beschrijving | Notitie | Terug te vinden op plannen |
|---|---|---|
| Fiche 8: Roofing plat dak achterbouw | Op basis van een bewijsdocument (factuur 2022) kan de roofing worden bepaald als niet - asbestverdacht. | Plan 1.9: Dak |

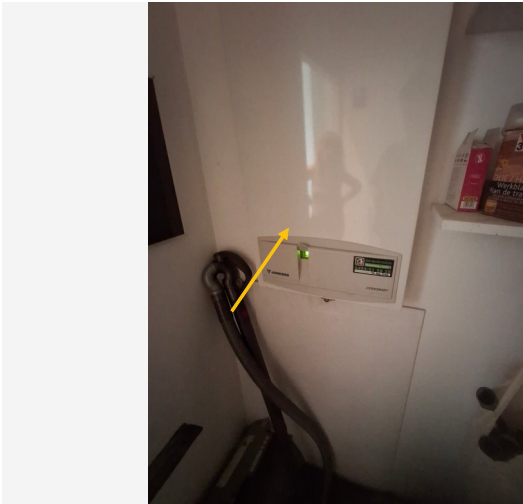
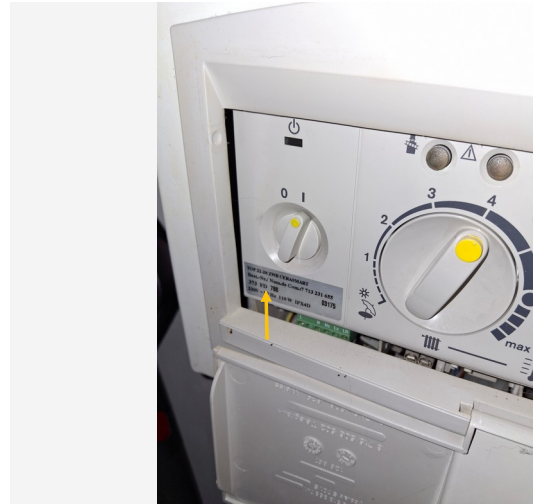
## Fiche 9: Stookketel / Brander

| Beschrijving | Notitie | Terug te vinden op plannen |
|---|---|---|
| Fiche 9: Stookketel / Brander | De ketel is uitgesloten op basis van het bouwjaar (2007). | - |

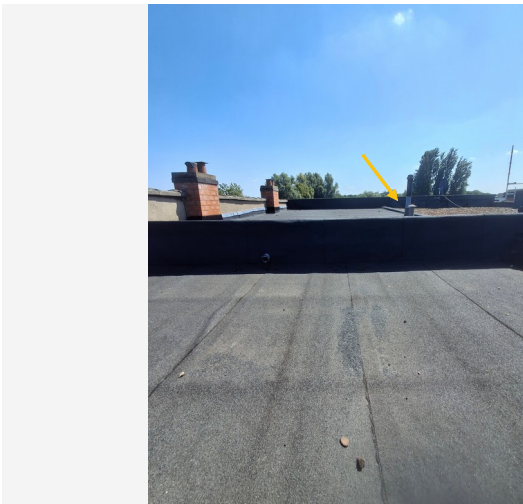
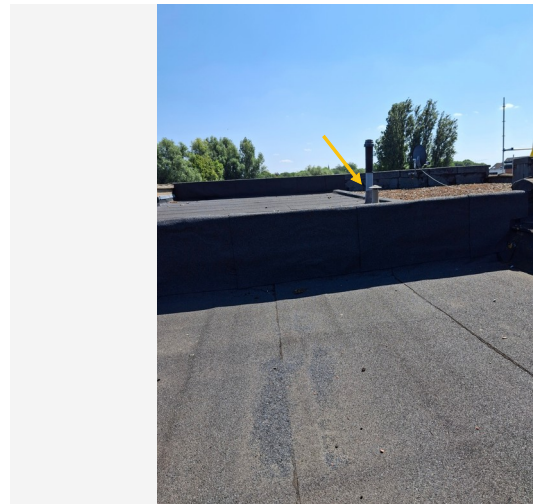
## Fiche 10: Rookgaskanaal (niet verdacht)

| Beschrijving | Notitie | Terug te vinden op plannen |
|---|---|---|
| Fiche 10: Rookgaskanaal (niet verdacht) | Het rookgaskanaal is niet asbestverdacht. | - |

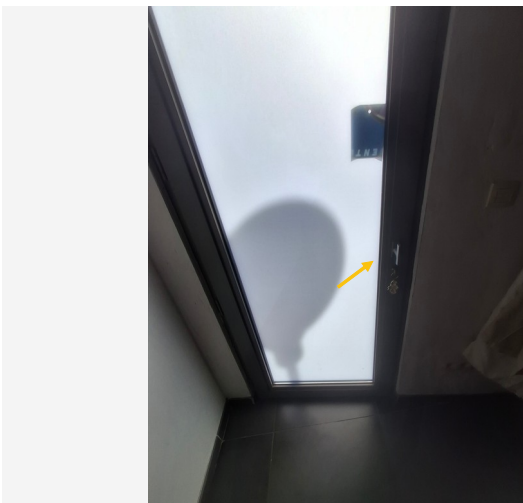
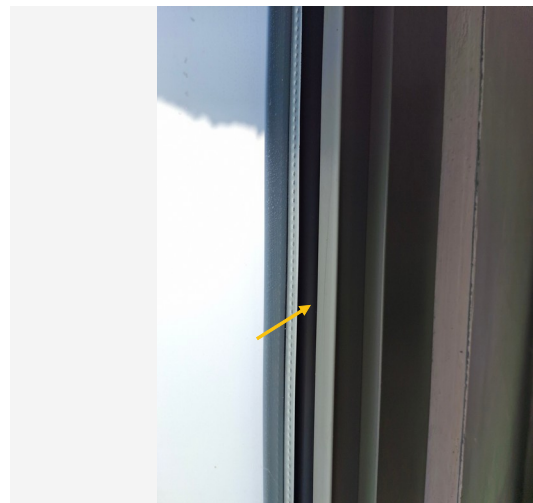
## Fiche 11: Mastiek niet - asbestverdacht

| Beschrijving | Notitie | Terug te vinden op plannen |
|---|---|---|
| Fiche 11: Mastiek niet - asbestverdacht | Er is geen asbestverdachte mastiek aanwezig, betreffend alle ramen. | - |

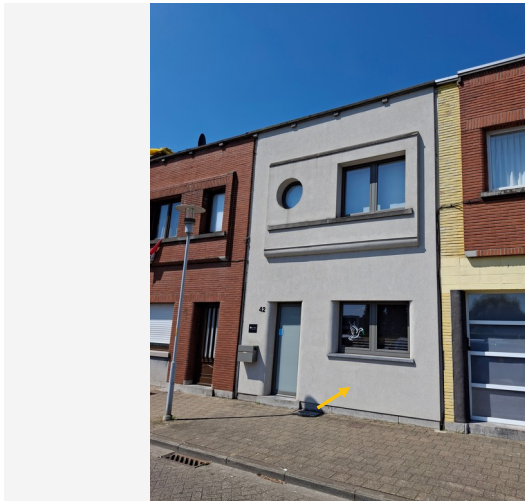
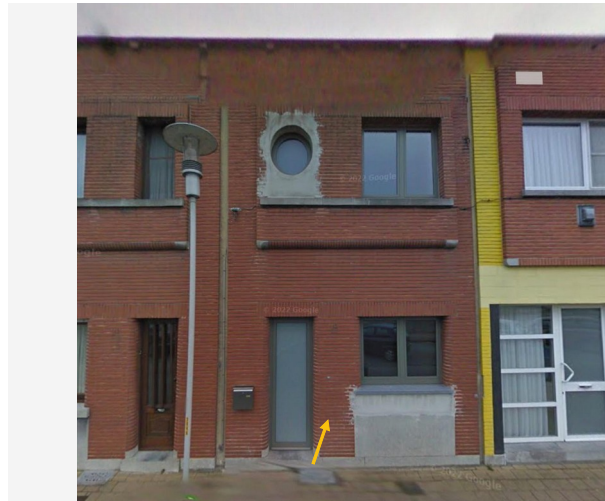
## Fiche 12: Crepi voor - en achtergevel

| Beschrijving | Notitie | Terug te vinden op plannen |
|---|---|---|
| Fiche 12: Crepi voor - en achtergevel | Op basis van een foto via google maps is de crepi in 2009 nog niet aanwezig. | Plan 1.3: GLV 1 |

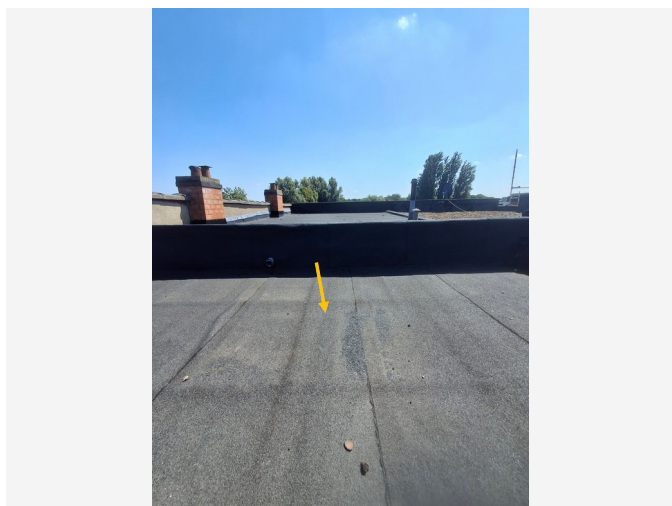
### Fiche 13: Onderdak hoofddak (niet waarneembaar)

| Beschrijving | Notitie | Terug te vinden op plannen |
|---|---|---|
| Fiche 13: Onderdak hoofddak (niet waarneembaar) | <p>Het onderdak is van binnenuit niet bereikbaar. Langs buiten is er roofing op gebrand. Hierdoor is een eventueel asbestverdacht onderdak niet waarneembaar zonder uitbreiding naar een aanvullend destructief onderzoek.</p> <p>Laat dit controleren bij werken door een bevoegd technicus.</p> | Plan 1.10: Dak 1 |
