# Asbestinventarisatattest

Molenveldweg 32/A002, 2880 Bornem

Attestnummer : 20260502-000020.000

**Niet-asbestveilig**

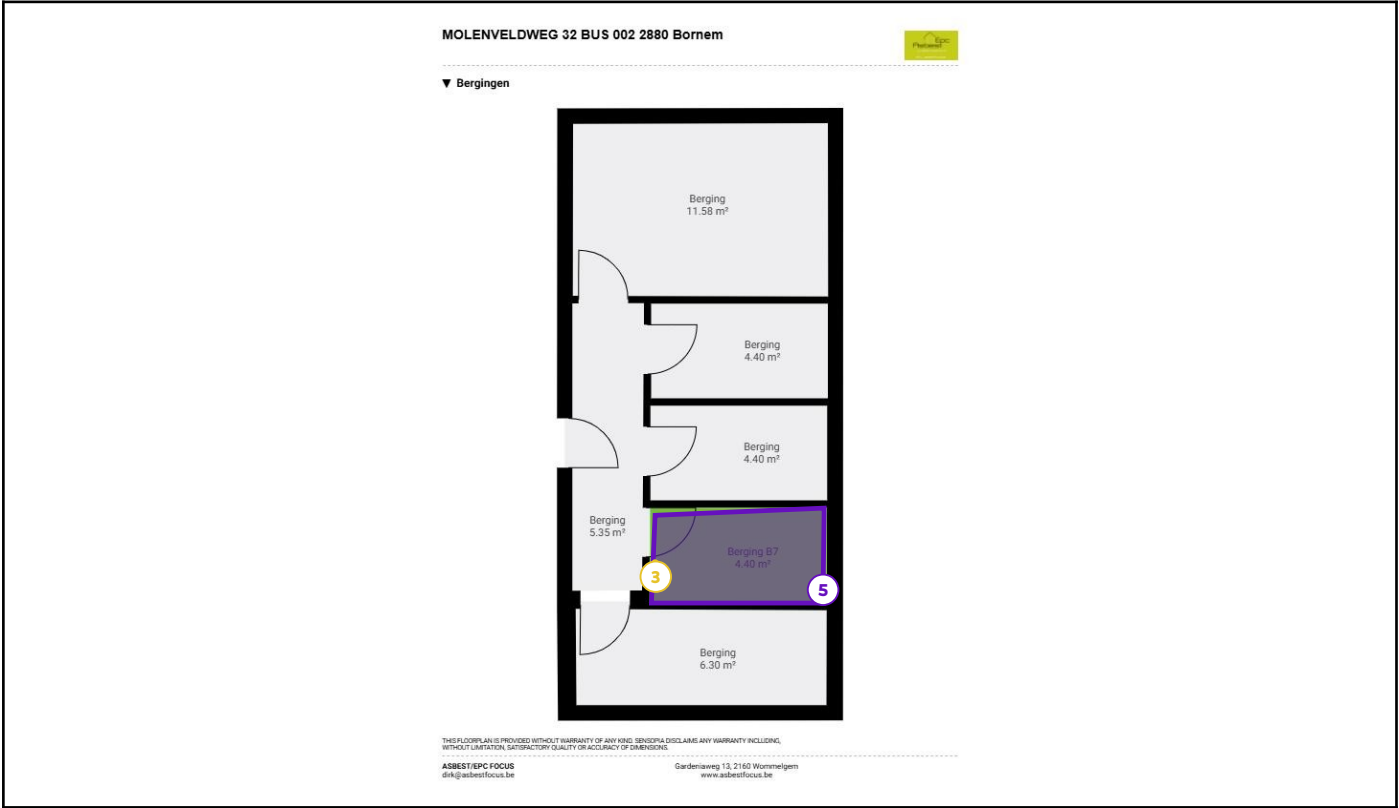
# Plan 1.1: plan kelderberging

| Beschrijving | Type | Actie |
|---|---|---|
| 3. bakeliet schakelaar berging | Asbestmateriaal | Zorgvuldig beheren |

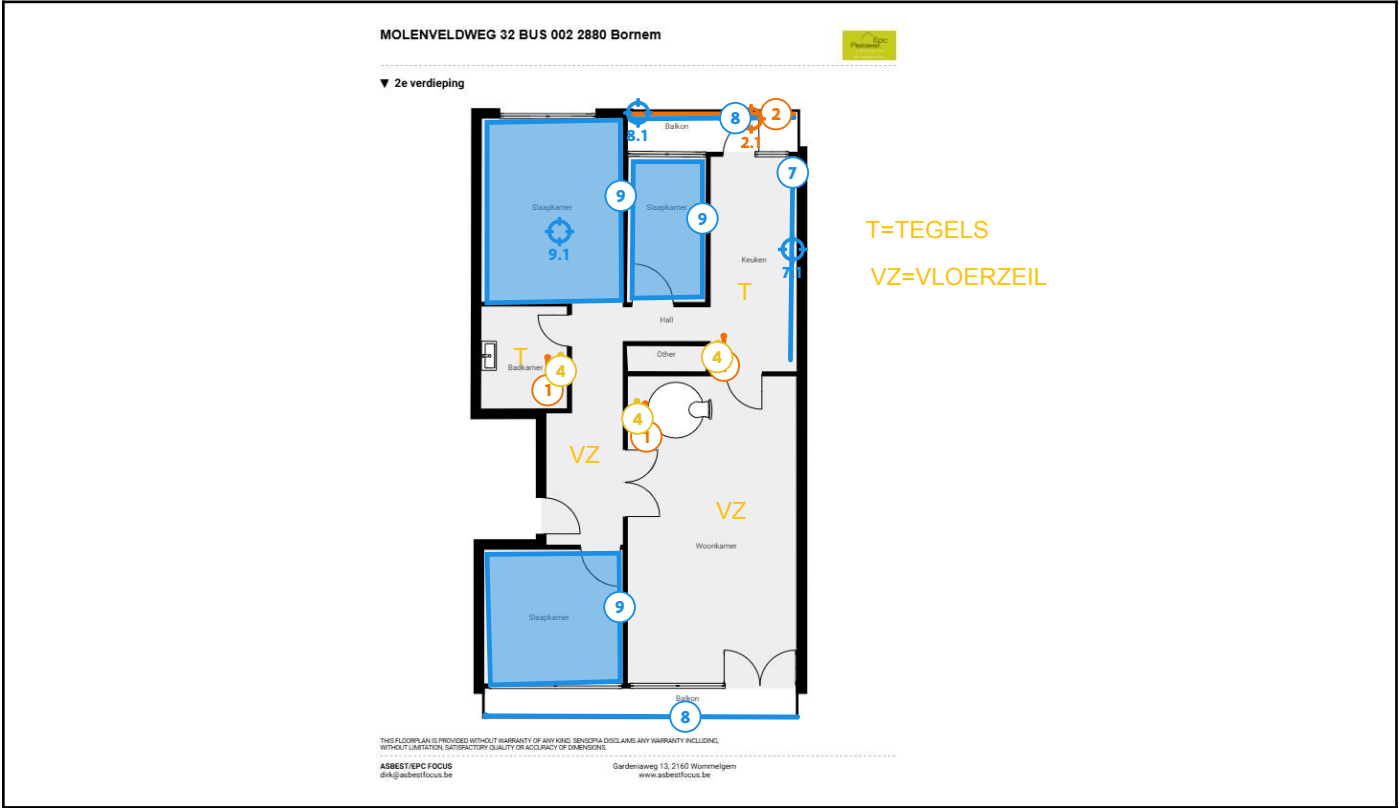
# Plan 1.2: plan appartement

| Beschrijving | Type | Actie |
|---|---|---|
| 1. pakking verwarmingselement | Asbestmateriaal | Verwijderen |
| 2. mastiek tussen pofiel-glas terrasscheiding achtergevel | Asbestmateriaal | Verwijderen |
| 4. Bakeliet radiatorknoppen | Asbestmateriaal | Zorgvuldig beheren |

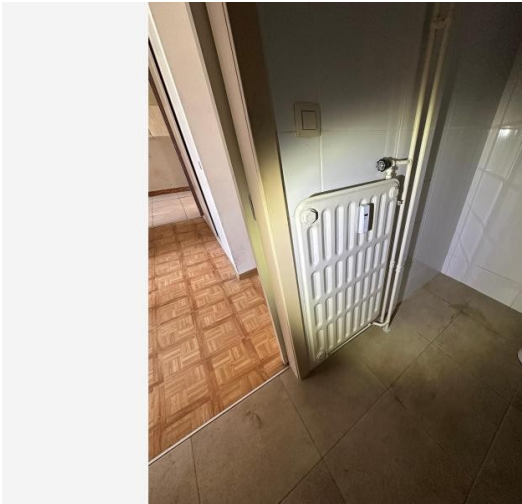
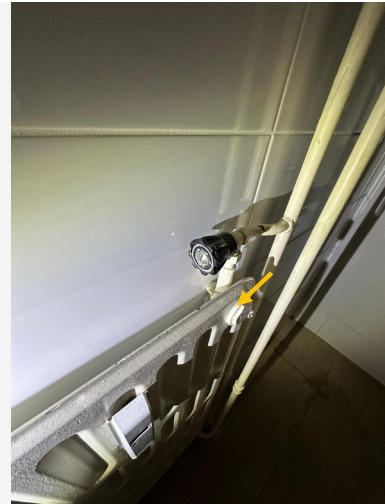
- Eenvoudige handelingen: mag via doe-het-zelf of door werknemer(s) met opleidingsattest eenvoudige handelingen  
De pakking van verwarmingselementen zijn asbestverdacht. De verwarmingselementen in zijn geheel verwijderen mits gebruik van PBM's (persoonlijke beschermingsmiddelen: wegwerphandschoenen, mondkapje minstens FFP3, wegwerpoverall,...). De verwijdering van de elementen in zijn geheel mag zelf uitgevoerd worden of door werknemers met een opleidingsattest eenvoudige handeling.

| Eindbeoordeling materiaalarisico | Zeer laag materiaalarisico en/of zeer lage kans op vezelvrijgave |

| Gebondenheid | Categorie 2: niet-hechtgebonden met matrix |
| Asbestsoort (vezeltype) | Alleen chrysotiel aanwezig |
| Asbestconcentratie | Hoog ( $\geq 50\%$ ) |
| Toestand van het materiaal | Onbeschadigd, niet verweerd |

Verwijderen

- Zorg voor een veilig beheer. Vermijd het beschadigen van het asbestmateriaal. Controleer de toestand jaarlijks op wijzigingen.
- Voer bijkomende staalname(s) uit.

Verpak de elementen goed in plastic folie of zakken die speciaal voor asbest zijn bedoeld, sluit af met de zwanenhalsmethode. Breng het naar een erkend afvalverwerkingsbedrijf dat asbest kan verwerken of naar het containerpark indien dit in uw gemeente is toegelaten.

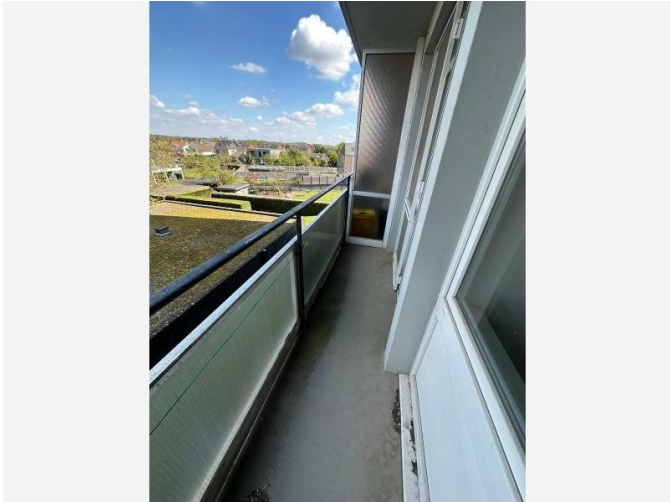
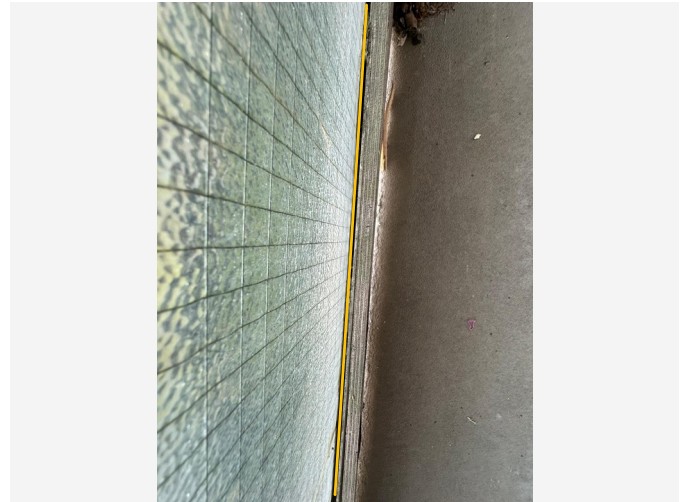
## Fiche 2: mastiek tussen pofiel-glas terrasscheiding achtergevel

- Eenvoudige handelingen: mag via doe-het-zelf of door werknemer(s) met opleidingsattest eenvoudige handelingen  
De mastiek tussen raamprofiel en glas bevat chrysotiel.

| Eindbeoordeling materiaalisico | Verhoogd materiaalisico en/of verhoogde kans op vezelvrijgave |

| Toestand van het materiaal | Matig beschadigd, matig verweerd |

| # | Type | Referentie | Resultaat |
|---|---|---|---|
| 2.1 | Puntmonster | 5 | Chrysotiel |

| Opmerking | <p>gewicht is indicatief. (de opgegeven hoeveelheden mogen niet gebruikt worden als maatstaf van heffing).</p> <p>De afdichtingskit tussen profiel-glas terrasscheiding is bemonsterd aan de achtergevel.</p> |

Verwijderen

- Zorg voor een veilig beheer. Vermijd het beschadigen van het asbestmateriaal. Controleer de toestand jaarlijks op wijzigingen.

De mastiek kan alleen verwijderd worden als de ramen in zijn geheel worden vervangen.

Zo kan alle asbesthoudende mastiek verwijderd worden. Verwittig op voorhand het ramenbedrijf dat de mastiek asbest bevat. De firma zal de nodige maatregelen treffen om de asbesthoudende mastiek te verwijderen.

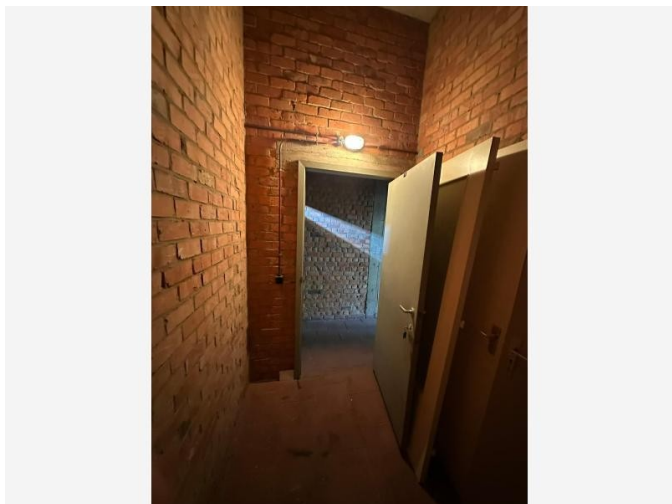
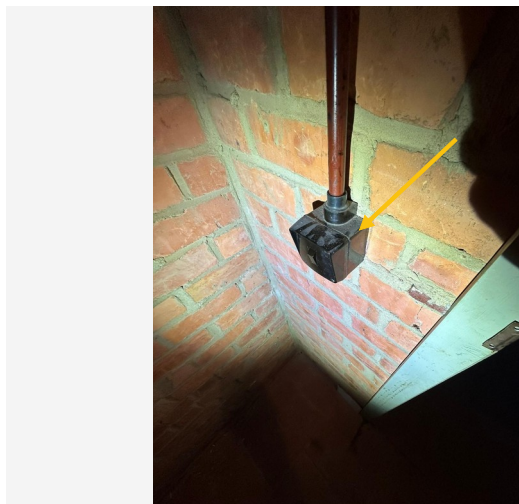
- Eenvoudige handelingen: mag via doe-het-zelf of door werknemer(s) met opleidingsattest eenvoudige handelingen  
Het is moeilijk te bepalen of de bakeliettoepassing in de berging ook effectief asbesthoudend zijn (het kan ook gaan om de asbestvrije variant). U mag de bakeliettoepassing zelf verwijderen mits gebruik van de juiste persoonlijke beschermingsmiddelen (handschoenen, FFP3 masker,...) Zolang u juist omspringt met deze materialen (niet schuren, breken, slijpen of boren) komen er weinig of geen asbestvezels vrij en zijn de gezondheidsrisico's miniem.

| Eindbeoordeling materiaalisico | Laag materiaalisico en/of verlaagde kans op vezelvrijgave |

| Asbestsoort (vezeltype) | Crocidoliet aanwezig |
| Toestand van het materiaal | Onbeschadigd, niet verweerd |

Zorgvuldig beheren

- Scherm in afwachting van verwijdering het asbestmateriaal af van luchtstromingen en verstoring: bijvoorbeeld door het te verpakken, te fixeren, af te dekken, signalisatie - afbakening aan te brengen, ...
- Voer bijkomende staalname(s) uit.

Verpak de verwijderde schakelaar goed in plastic folie of zakken die speciaal voor asbest zijn bedoeld en breng het naar het containerpark (als dit in je gemeente) is toegelaten of breng het naar een erkend afvalverwerkingsbedrijf dat asbest kan verwerken.

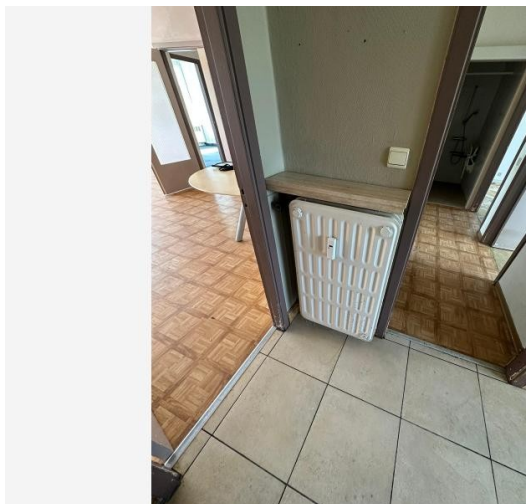
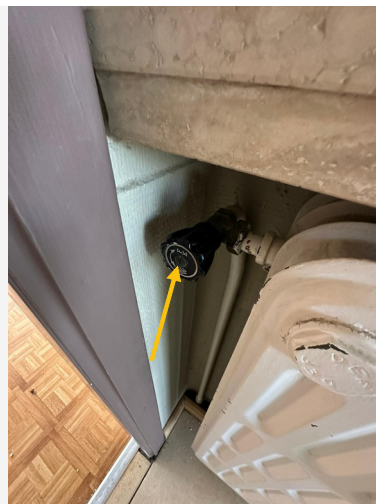
- Eenvoudige handelingen: mag via doe-het-zelf of door werknemer(s) met opleidingsattest eenvoudige handelingen  
Op diverse plaatsen zijn er bakeliettoepassingen. Het is moeilijk te bepalen of de bakeliettoepassingen in de woning ook effectief asbesthoudend zijn (het kan ook gaan om de asbestvrije variant). Uw mag de bakeliettoepassingen zelf verwijderen mits gebruik van de juiste persoonlijke beschermingsmiddelen (minstens een FFP3 masker, handschoenen,). Zolang er juist wordt omgesprongen met deze materialen (niet schuren, breken, slijpen of boren) komen er weinig of geen asbestvezels vrij en zijn de gezondheidsrisico's miniem.

| Eindbeoordeling materiaalarisico | Laag materiaalarisico en/of verlaagde kans op vezelvrijgave |

| Asbestsoort (vezeltype) | Crocidoliet aanwezig |
| Toestand van het materiaal | Onbeschadigd, niet verweerd |

Zorgvuldig beheren

- Zorg voor een veilig beheer. Vermijd het beschadigen van het asbestmateriaal. Controleer de toestand jaarlijks op wijzigingen.
- Voer bijkomende staalname(s) uit.

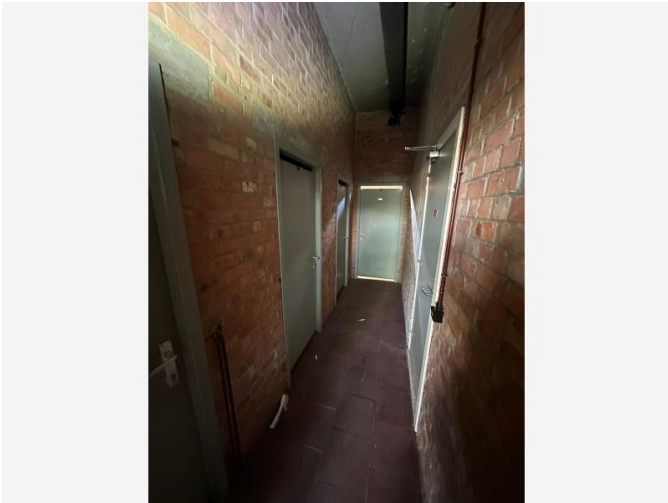
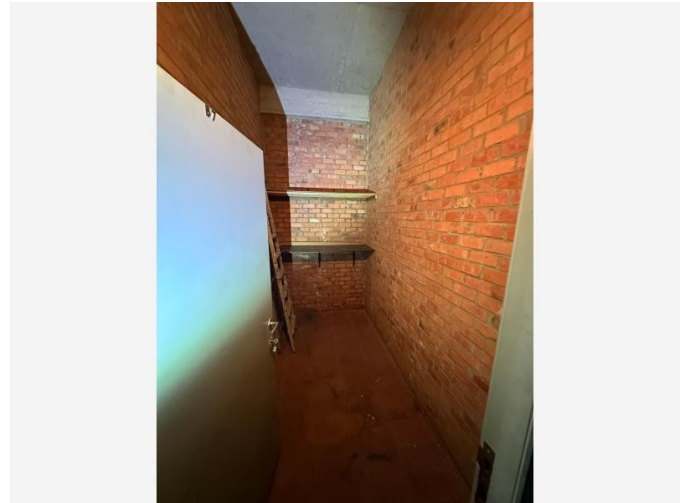
| Basis voor advies | De asbestdeskundige beoordeelt het materiaal als niet-asbestverdacht. |

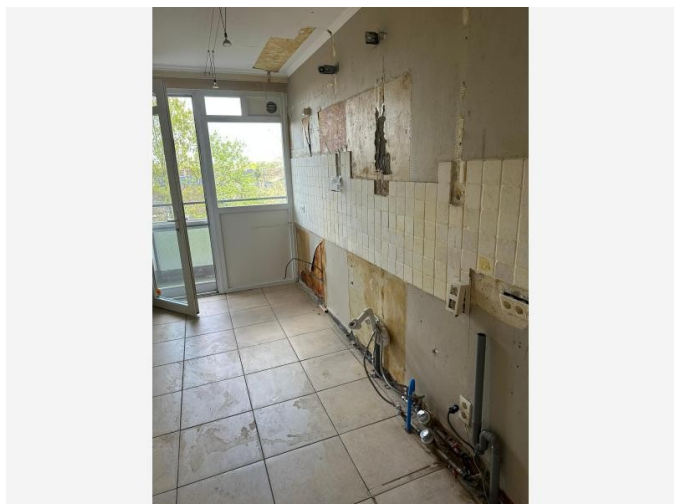
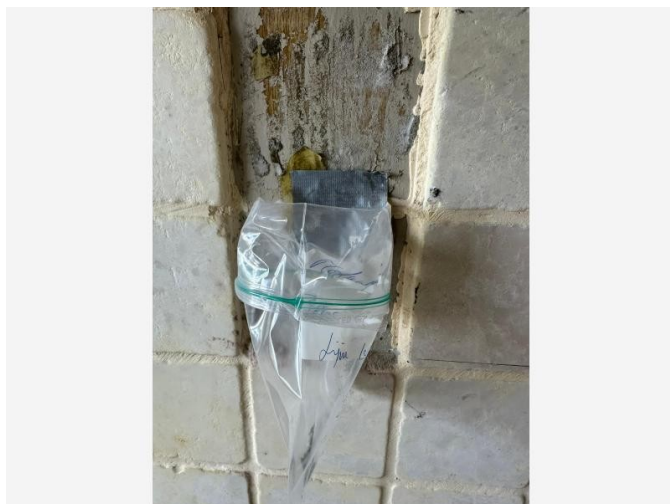
## Fiche 7: lijm onder tegelwerk keuken

Geen asbest

| # | Type | Referentie | Resultaat |
|---|---|---|---|
| 7.1 | Puntmonster | 3 | Geen asbest |

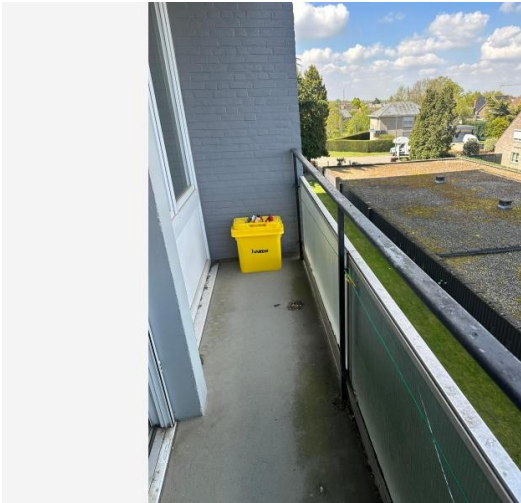
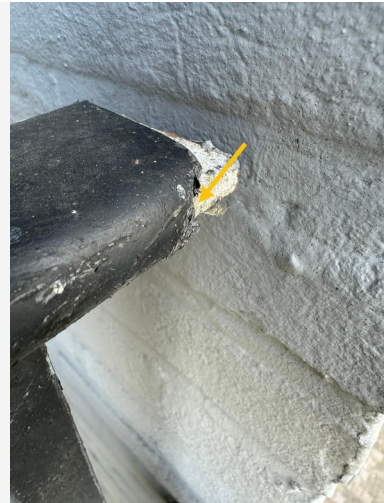
## Fiche 8: relingstrip terras achter

Geen asbest

| # | Type | Referentie | Resultaat |
|---|---|---|---|
| 8.1 | Puntmonster | 4 | Geen asbest |

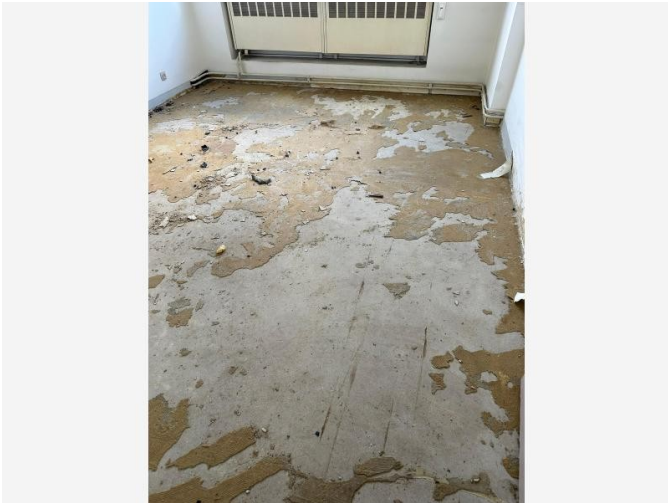
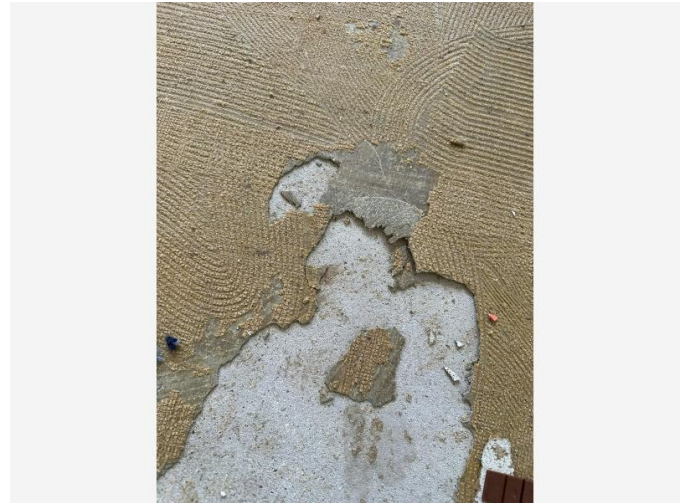
## Fiche 9: lijmresten vloer slaapkamer

Geen asbest

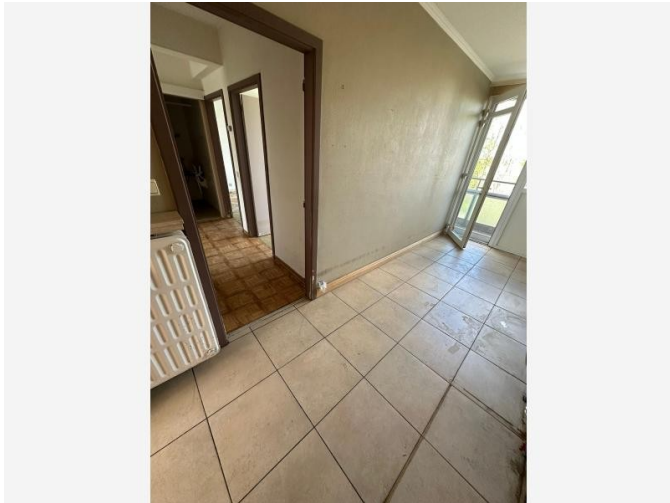
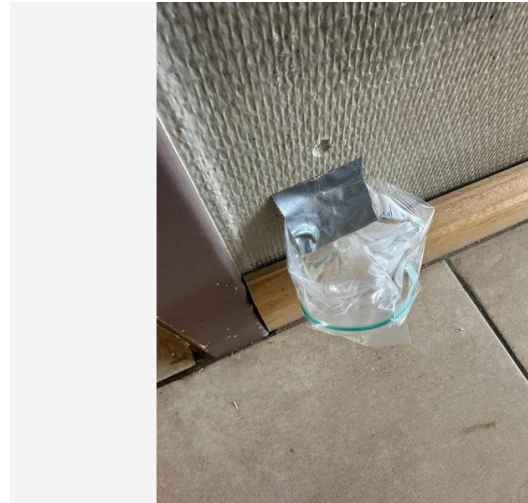
## Fiche 10: pleisterwerk wanden

Geen asbest

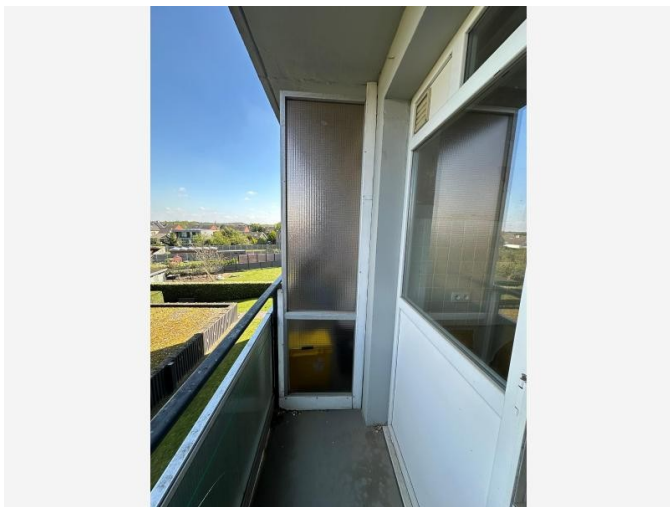
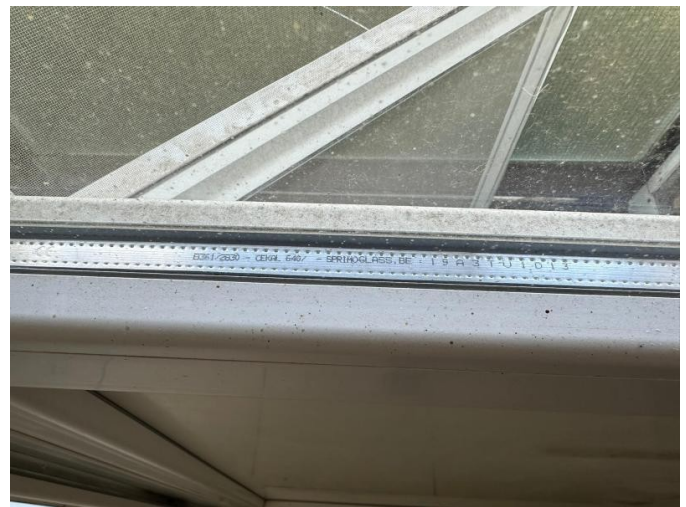
### Fiche 12: mastiek tussen raamprofiel-muur buiten

| Beschrijving | Notitie | Terug te vinden op plannen |
|---|---|---|
| Fiche 12: mastiek tussen raamprofiel-muur buiten | pvc ramen zijn nieuw geplaatst in 2012. De afdichtingskit is van het materiaal siliconen. | - |
