# Asbestinventarisatattest

Kerkhofstraat 18, 2850 Boom

Attestnummer : 20260330-000415.000

Uitgegeven op : 30.03.2026

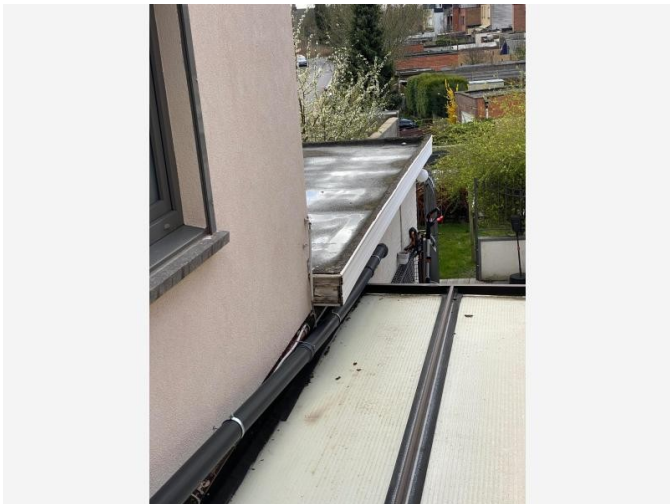
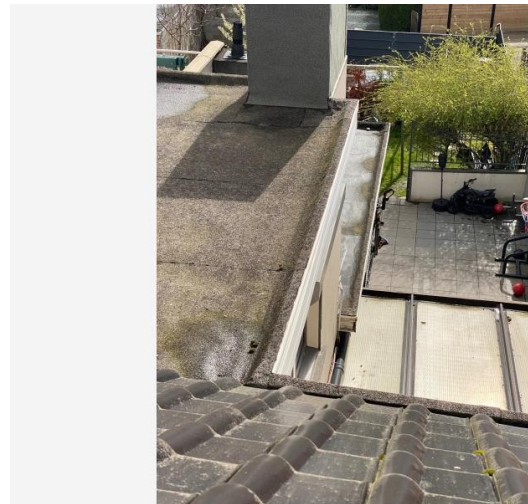
Het asbestmateriaal valt onder de mijlpaal van 2040.

| Eindbeoordeling materiaalrisico | Laag materiaalrisico en/of verlaagde kans op vezelvrijgave |

| Toestand van het materiaal | Licht beschadigd, licht verweerd. Intacte calciumsilicaatplaat of materiaal met categorie 3-gebondenheid |

| Opmerking | Op de stukken plat dak van de woning ligt een roofing laag. Deze roofing is asbest verdacht, uitsluiting enkel mogelijk na staalname met laboanalyse. Staalname is niet gebeurd om mogelijke lekkage als gevolg van de staalname te vermijden. |

- Zorg voor een veilig beheer. Vermijd het beschadigen van het asbestmateriaal. Controleer de toestand jaarlijks op wijzigingen.
- Voer bijkomende staalname(s) uit.

- Eenvoudige handelingen: mag via doe-het-zelf of door werknemer(s) met opleidingsattest eenvoudige handelingen  
Hechtgebonden asbest: als dit materiaal kan verwijderd worden zonder de toestand te wijzigen (breken, beschadigen, ...) kan de techniek van eenvoudige handelingen worden toegepast.  
Stofvorming dient vermeden te worden. Bevochtig of fixeer het materiaal. Het gebruik van sneldraaiende werktuigen (boormachine, slijpschijf, hogedrukreiniger, ...) is verboden.  
Zorg voor gepaste persoonlijke beschermingsmiddelen: minimaal FFP3 mondmasker, wegwerpoverall (minimaal Cat III, type 5/6) en wegwerphandschoenen.  
Afval: particulieren kunnen dit aandienen aan hun recyclagepark.

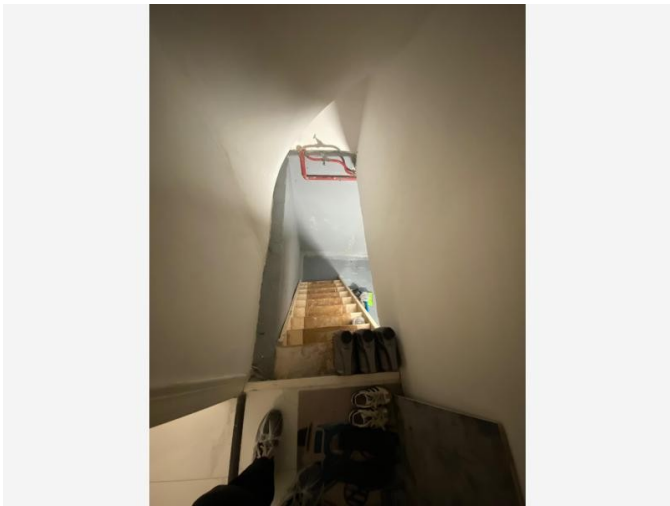
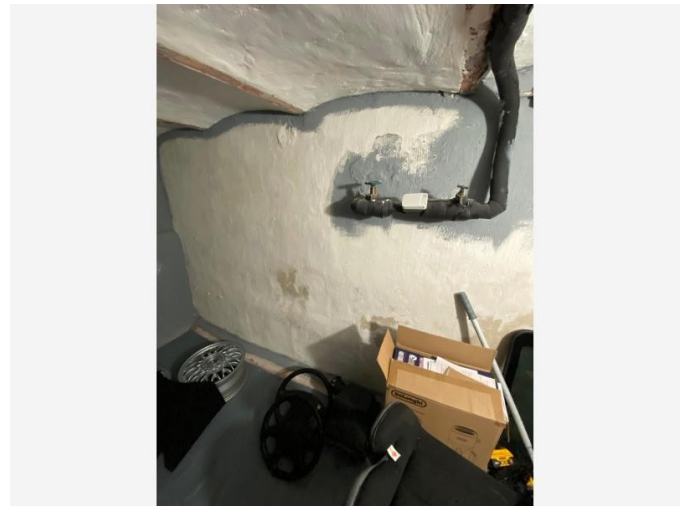
Het asbestmateriaal valt onder de mijlpaal van 2040.

| Eindbeoordeling materiaalarisico | Laag materiaalarisico en/of verlaagde kans op vezelvrijgave |

| Asbestsoort (vezeltype) | Crocidoliet aanwezig |
| Toestand van het materiaal | Onbeschadigd, niet verweerd |

| Opmerking | De muren in de kelder zijn bezet met (cement)pleister, deze is asbestverdacht. Uitsluitel enkel mogelijk na staalname met laboanalyse. Er werk geen staal genomen om lekschade te vermijden. |

- Zorg voor een veilig beheer. Vermijd het beschadigen van het asbestmateriaal. Controleer de toestand jaarlijks op wijzigingen.
- Voer bijkomende staalname(s) uit.

- Hermetische zone (erkend asbestverwijderaar)  
Dit betreft een hechtgebonden asbestmateriaal dat bij de verwijdering hoogstwaarschijnlijk gebroken zal worden. Het verwijderen van deze toepassing kan een grote vezelvrijgave tot gevolg hebben. Deze toepassing kan enkel verwijderd worden door een erkend asbestverwijderaar in hermetische zone.

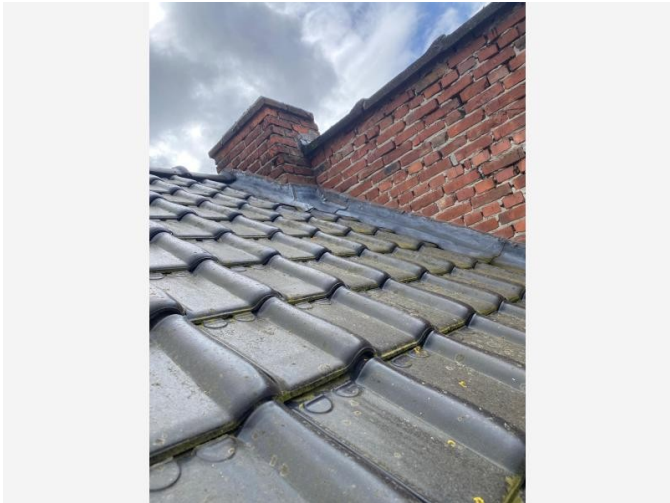
*Situeringsfoto*

**Reden:** Het te onderzoeken materiaal situeert zich hoger dan 3,50 m te rekenen vanaf een veilige ondergrond

**Uitleg van de asbestdeskundige:** In de woonkamer zien we een gesloten (sier)openhaard met schouwkanaal. De schouwuitlaat bevindt zich hoger dan 3,50mt van een veilige ondergrond, bijgevolg is er sprake van een onderzoeksbeperking en kan ik geen uitspraak doen over de aanwezigheid van mogelijks asbestverdachte materialen of toepassingen in de rookgaskanalen.

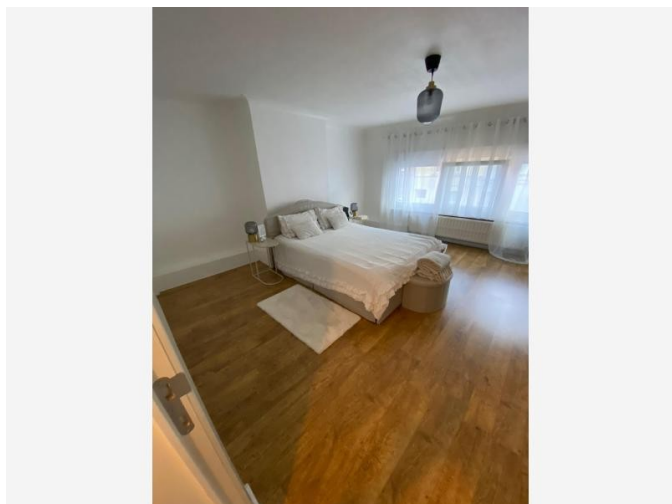
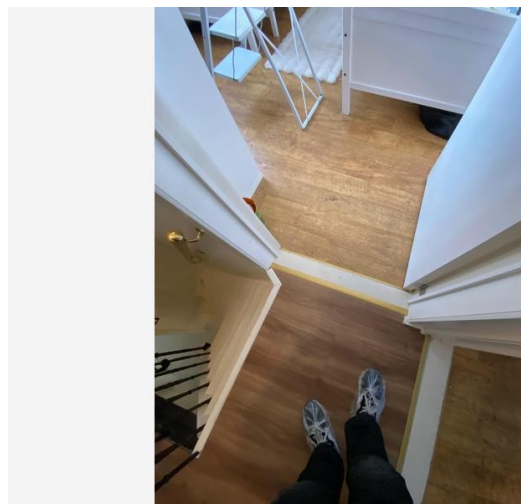
In de woonkamer, eetplaats en de slaapkamers zien we een laminaatvloer, deze laminaat is niet asbestverdacht. Ik kan in het kader van dit niet destructief onderzoek geen uitspraak doen over mogelijks asbestverdachte onderliggende lagen en/of materialen en lijmen.

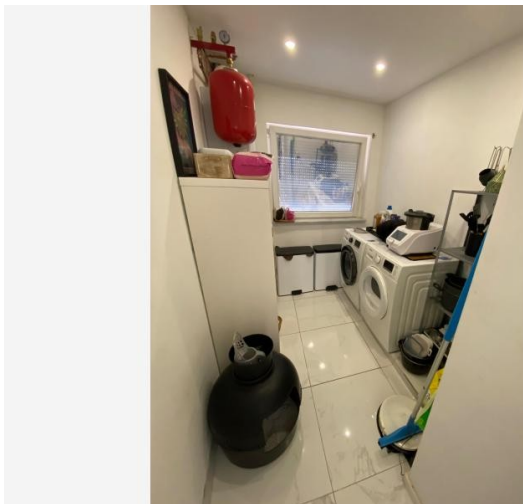
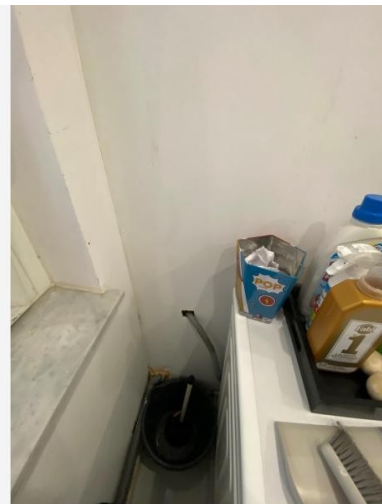
In de wasplaats en op zolder zien we wanden in gipsplaat, deze zijn niet asbestverdacht. Ik kan echter geen uitspraak doen over mogelijks (asbestverdachte) achterliggende lagen of materialen.

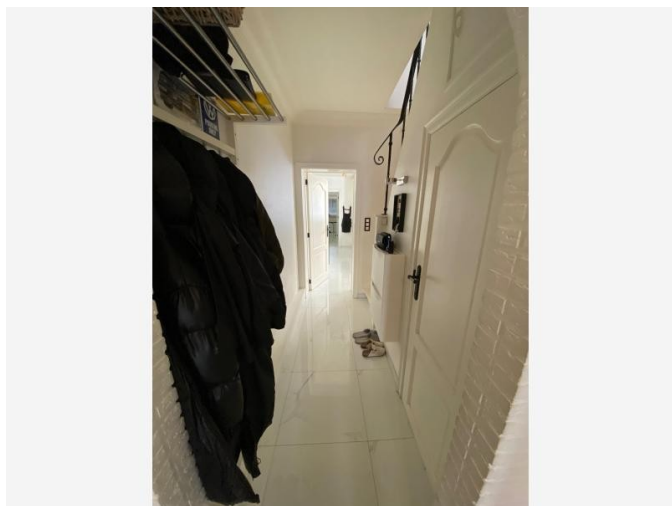
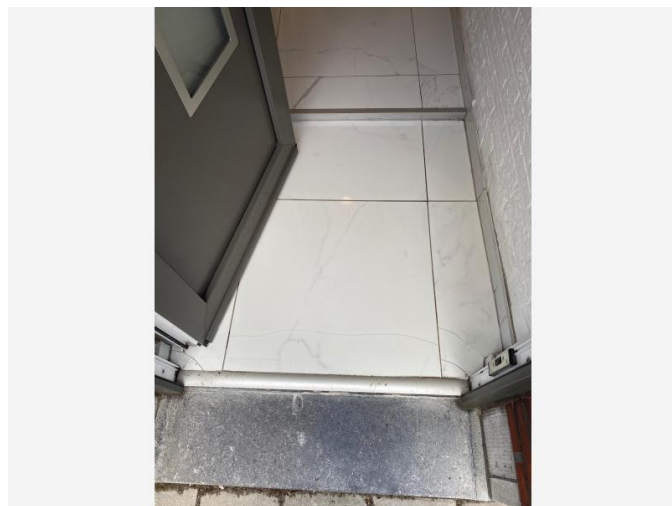
Op het gvl, behalve in de woonkamer en de eetplaats, en in de badkamer op het eerste verdiep, zien we een keramische tegelvloer en plinten. Deze vloer is niet asbestverdacht. Ik kan echter geen uitspraak doen over mogelijks onderliggende (asbestverdachte) lagen of materialen en/of lijmen.

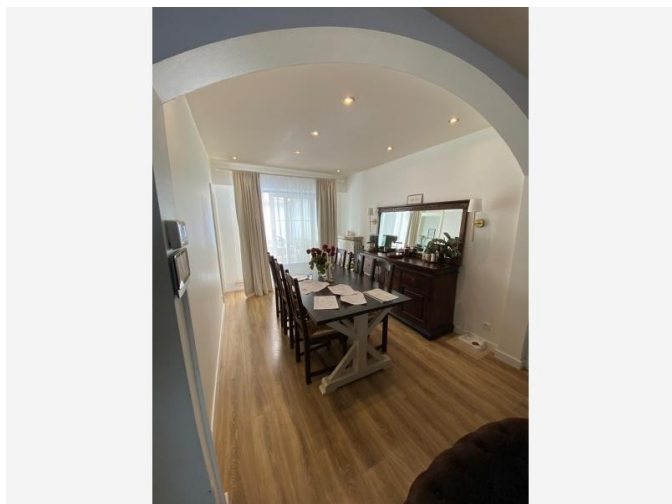
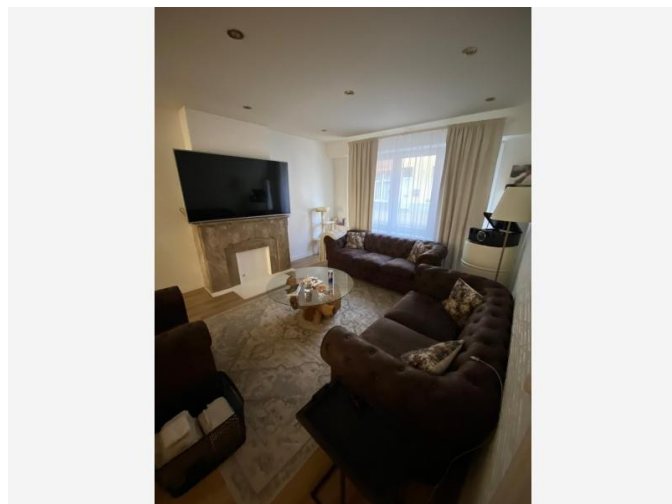
De woonkamer, eetplaats, keuken, toilet, wasplaats, badkamer en zolder zijn voorzien van een vals plafond in gipsplaat. Dit plafond zelf is niet asbestverdacht maar ik kan geen uitspraak doen over mogelijk asbestverdachte achterliggende lagen of materialen.

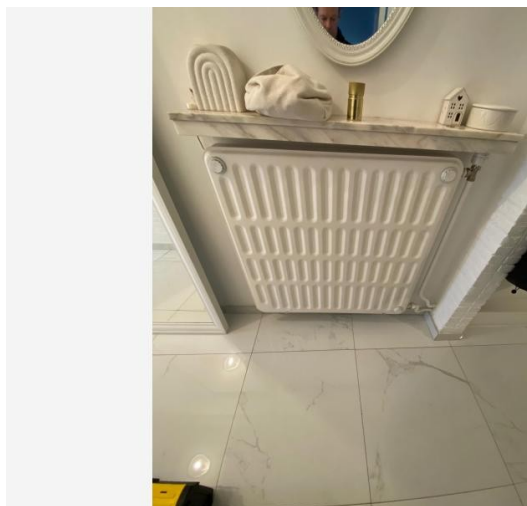
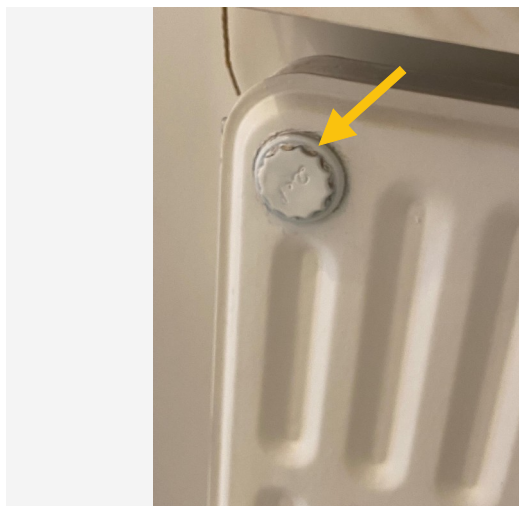
In de woning zien we nog meerdere oude radiatoren van het merk Def, mogelijks bevatten deze asbesthoudende pakkingen. Uitsluiting enkel mogelijk mits staalname met laboanalyse. Bij demontage en/of renovatie voorzorgsmaatregelen treffen en op geschikte wijze afvoeren.

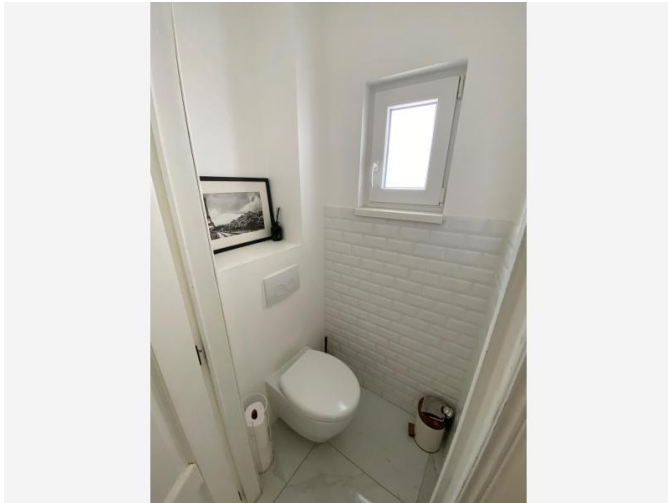
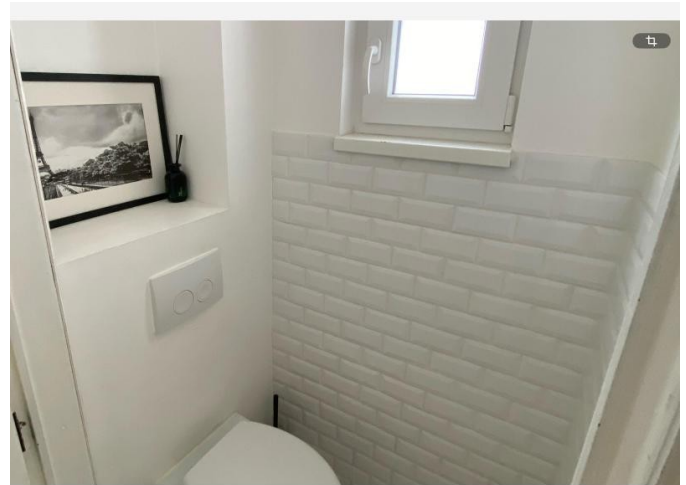
De wanden van het toilet op het gvl zijn deels bekleed met niet beschadigde faience tegels, de niet bereikbare gebruikte lijm is mogelijks asbesthoudend. uitsluiting enkel mogelijk via staalname met laboanalyse

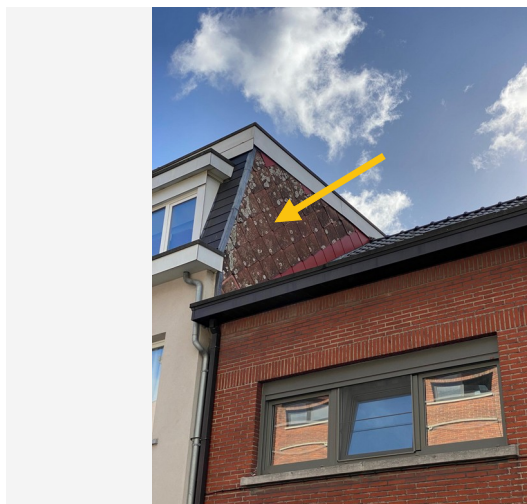
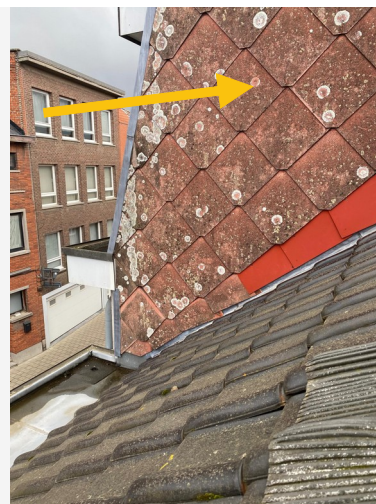
De zijgevel van de linker buur is zowel voor als achteraan bekleedt met asbestcement gevelleien. Deze asbestleien kunnen zeker contaminatie veroorzaken naar de woning, terras en tuin.

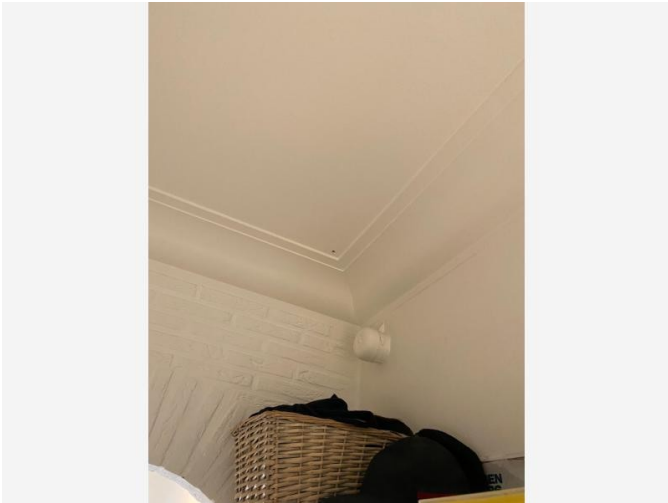
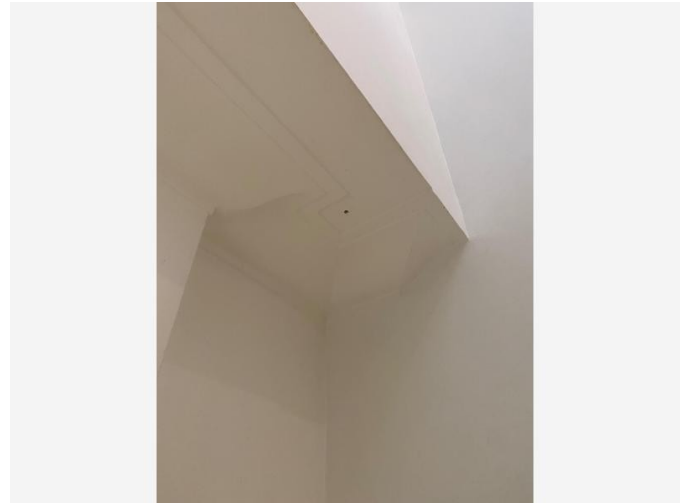
Geen asbest

| Opmerking | Het plafond beneden aan de trap en in slp 1 en 2 is voorzien van pleisterwerk, dit pleisterwerk blijkt na staalname met laboanalyse niet asbesthoudend te zijn. |

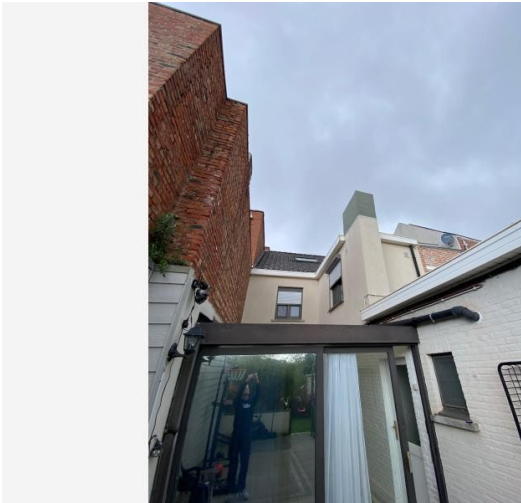
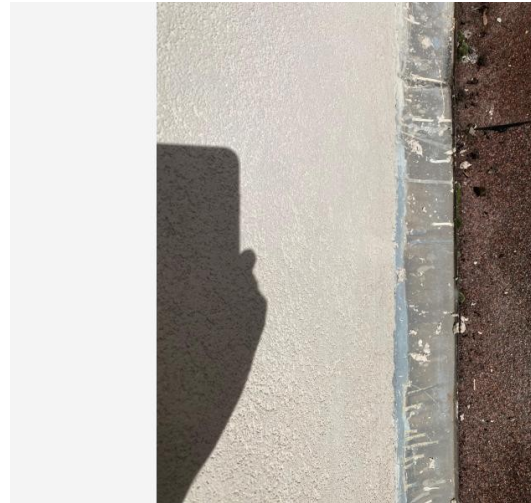
## Fiche 12: Crepi achtergevel MM03

Geen asbest

| Opmerking | De achtergevel op het eerste verdiep is afgewerkt met een crepi laag, na staalname met laboanalyse blijkt deze crepi niet asbesthoudend te zijn. |

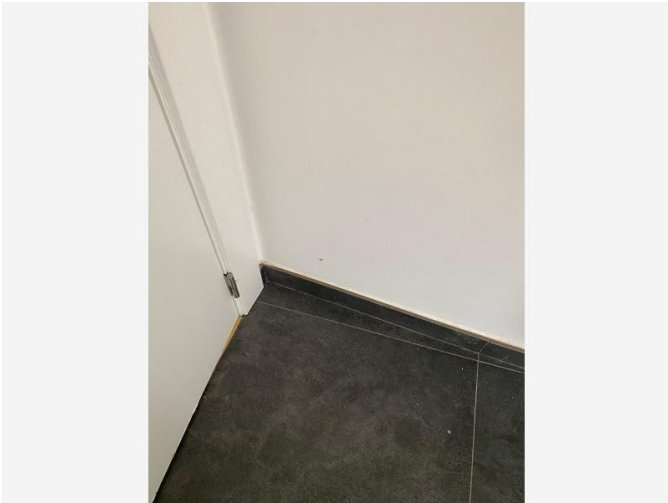
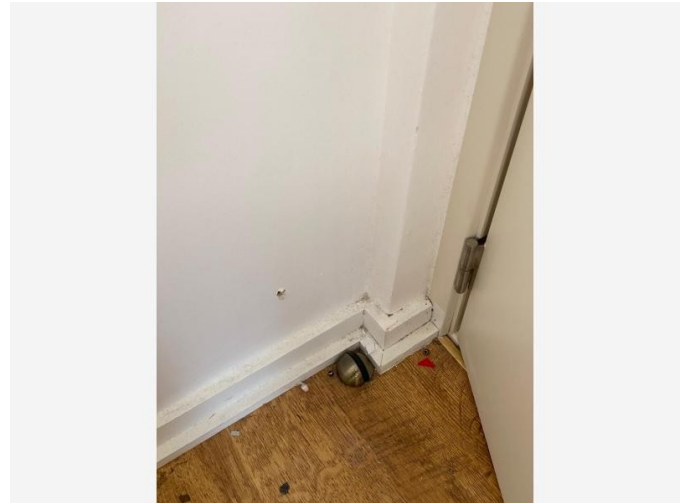
## Fiche 13: Pleisterwerk wand MM01

Geen asbest

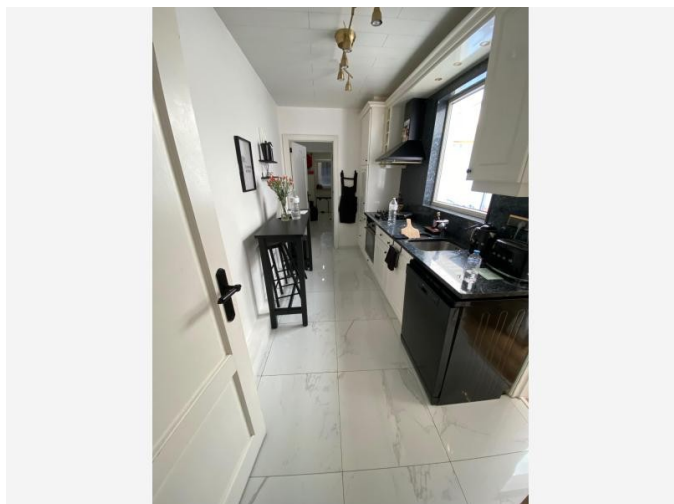
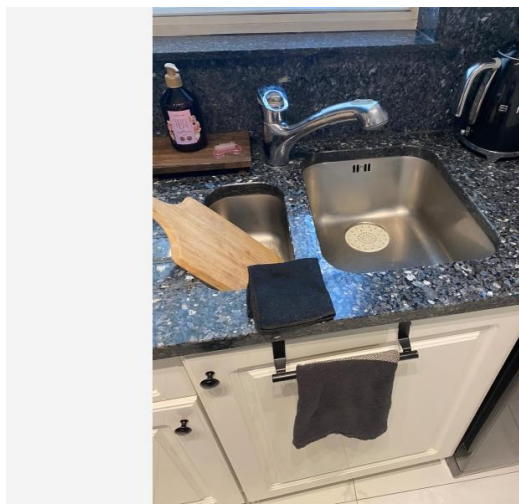
## Fiche 14: bitumen lab onder spoelbak MM04

Geen asbest

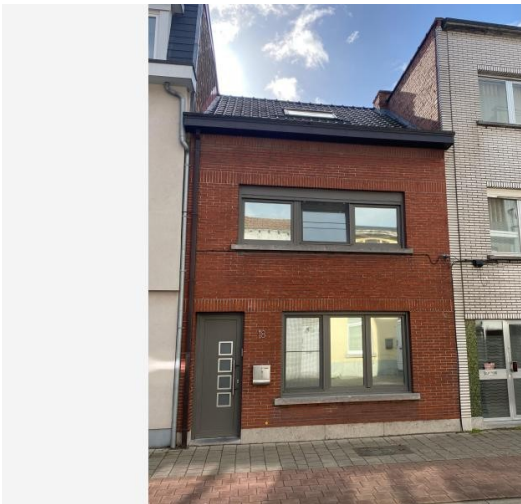
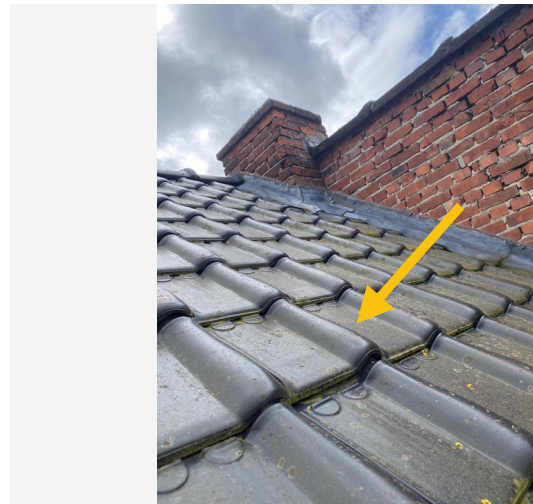
## Fiche 17: Terra Cotta dakpannen

| Beschrijving | Notitie | Terug te vinden op plannen |
|---|---|---|
| Fiche 17: Terra Cotta dakpannen | Op het schuine dak zien we terra cotta dakpannen deze zijn niet asbestverdacht. Zie dakrenovatie 2010 bewijsdocumenten in databank | - |
