# Asbestinventarisatetest

Berchemhofstraat 2/302, 2600 Antwerpen

Attestnummer : **20250423-000500.000**

Uitgegeven op : **23.04.2025**

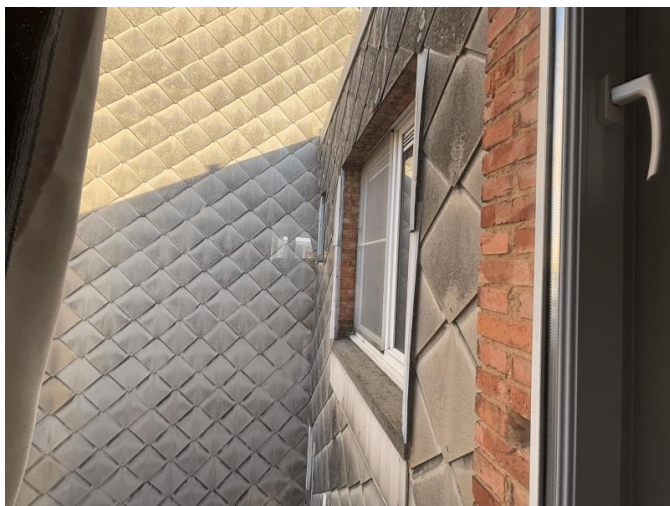
Gevelleien behoren tot gemeenschappelijke muur. Vermijd beschadiging van deze leien.

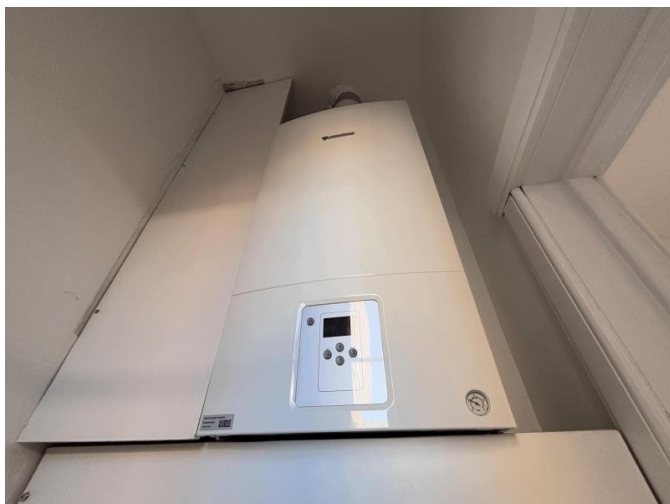
CV ketel recent geplaatst. Bevat geen asbesthoudende toepassingen.

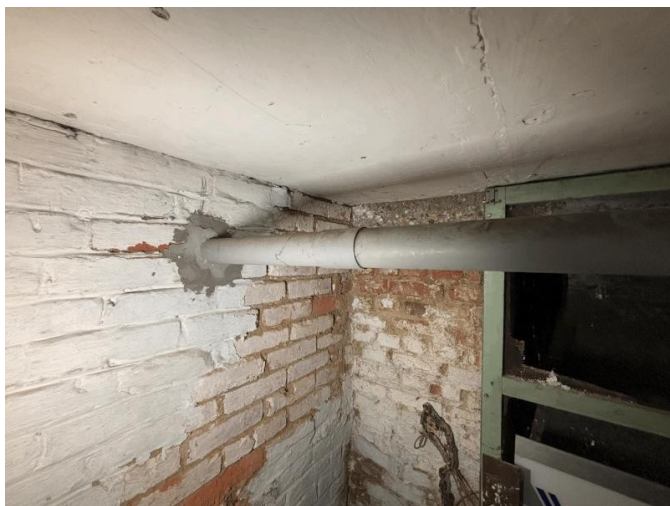
PVC riolering bevat geen asbest. Overgangen/aansluitingen in muren niet inspecteerbaar.

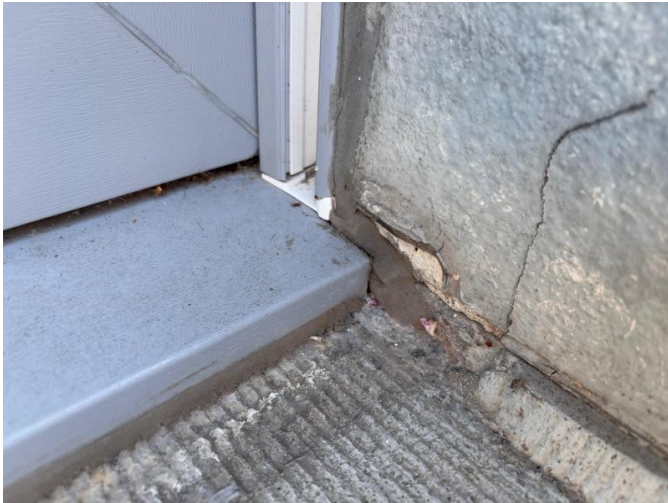
PVC dubbele ramen met flexibele afkitting aanwezig. Afkitting bevat geen asbest. Onderlaag niet inspecteerbaar.

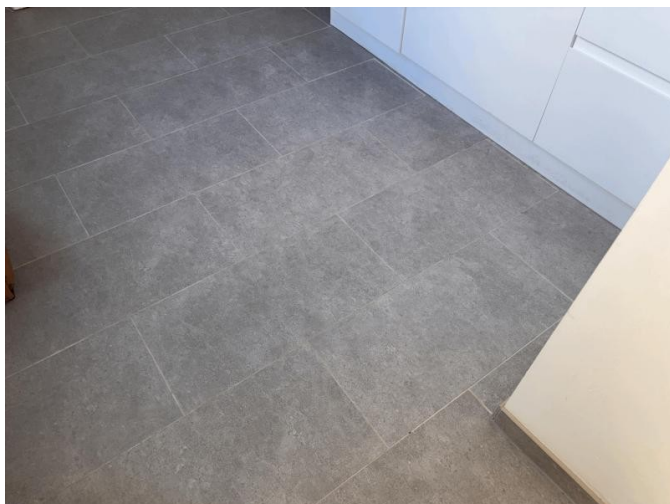
De tegels waren in goede staat en er was geen beschadiging vast te stellen. Onderliggende mogelijk asbesthoudende smeerlaag niet inspecteerbaar.

Bij verwijdering tegels is het raadzaam de nodige beschermingsmiddelen te dragen om alle risico uit te sluiten. In de periode dat deze woning werd gebouwd, werd frequent asbestverdachte tegellijm gebruikt.

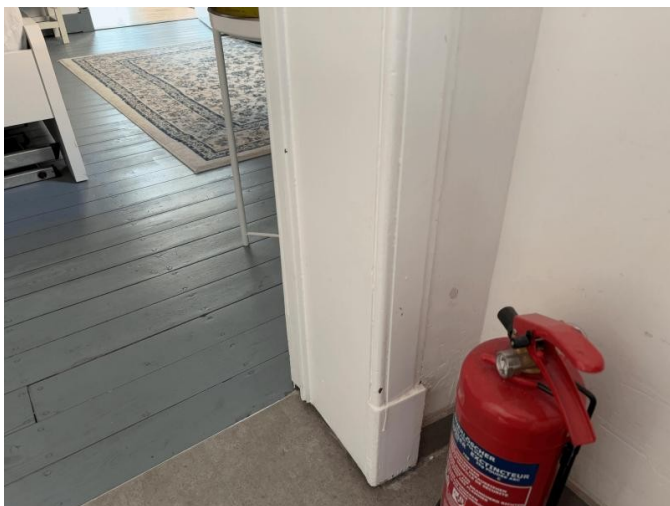
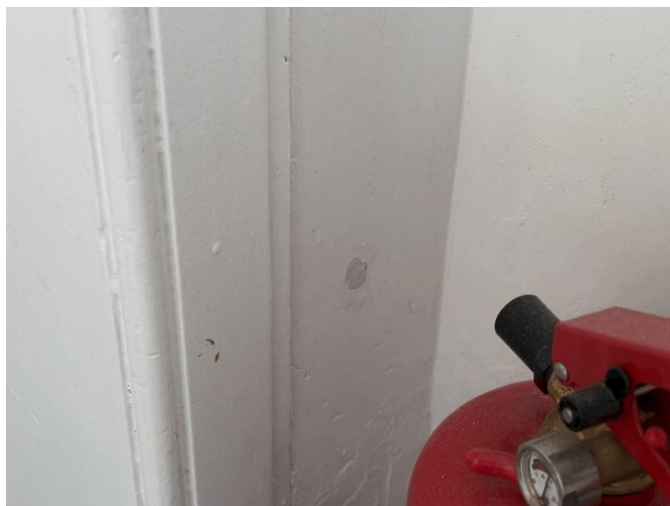
## Fiche 7: Pleisterwerk muren

Geen asbest

| # | Type | Referentie | Resultaat |
|---|---|---|---|
| 7.1 | Mengmonster | 000000437462 | Geen asbest |

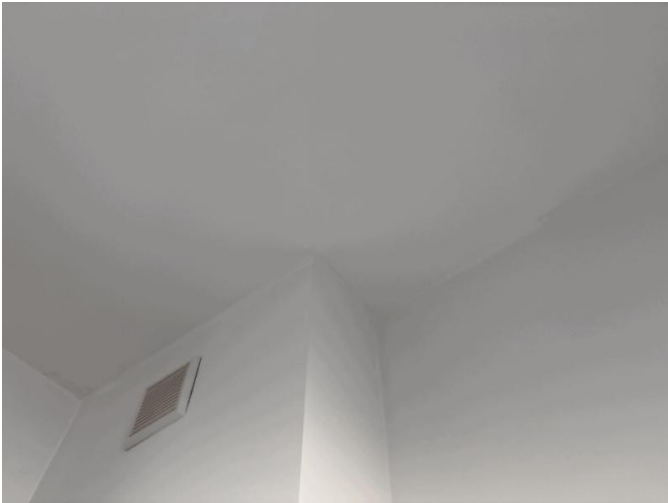
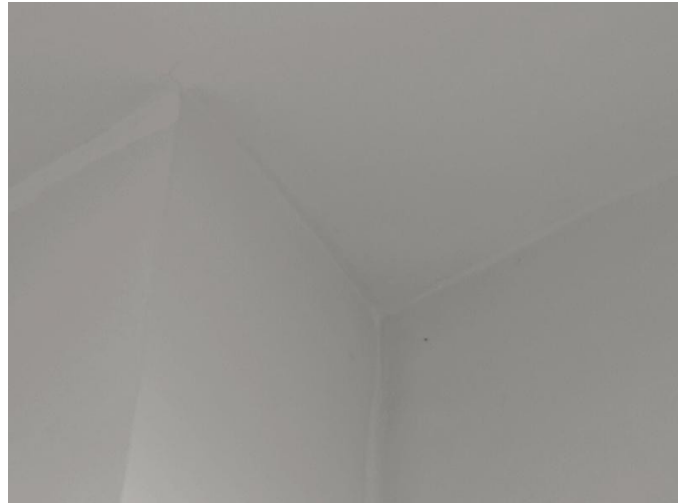
## Fiche 8: Pleisterwerk plafond

Geen asbest

| # | Type | Referentie | Resultaat |
|---|---|---|---|
| 8.1 | Mengmonster | 000000437479 | Geen asbest |
