Asbestinventarisatetest

Leenstraat 14, 9620 Zottegem

Attestnummer : 20260621-000202.000

Uitgegeven op : 21.06.2026

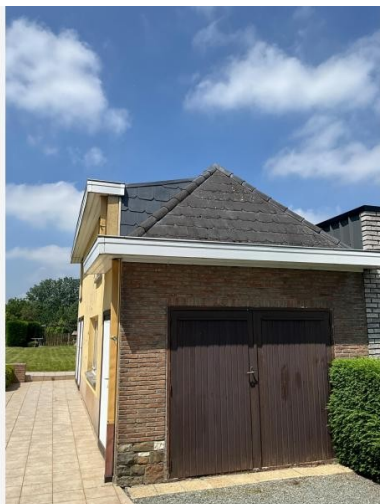
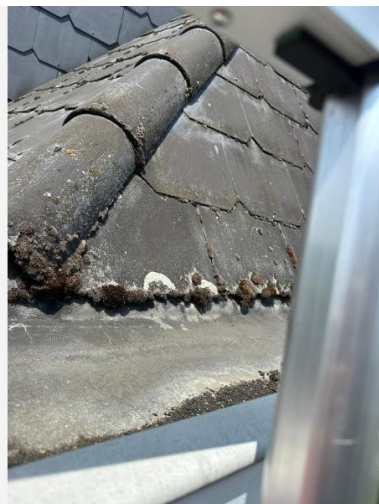
Het asbestmateriaal valt onder de mijlpaal van 2034.

Eindbeoordeling materiaalrisico	Verhoogd materiaalrisico en/of verhoogde kans op vezelvrijgave
---------------------------------	--

Gebondenheid	Categorie 1: hechtgebonden in oorsprong
Asbestsoort (vezeltype)	Alleen chrysotiel aanwezig
Asbestconcentratie	Laag (< 50%)
Afschermingsgraad van het gehele materiaal	Geheel of deels vrij aan de binnenlucht, maar geen contact met binnenluchtstromen
Toestand van het materiaal	Matig beschadigd, matig verweerd

#	Type	Referentie	Resultaat
1.1	Puntmonster	LEI GAR	Chrysotiel

Beschrijving	Dakleien garage
Omgeving	Grenst aan binnen- en buitenlucht
Primaire drager	Schuin dak
Asbestmateriaal	Dak- en gevelbekleding - Lei, shingle
Bindmiddel van asbestmateriaal	Cement
Gebondenheid op basis van bindmiddel	Hecht
Hoeveelheid (oppervlakte - aantal)	<ul style="list-style-type: none">• 40,00 m² - 1 stuk
Totale oppervlakte	40,00 m ²
Eenvoudig bereikbaar	Ja
Bevestigingswijze	<ul style="list-style-type: none">• Geklemd
Identificatiemethode	Een monstername door de asbestdeskundige met laboanalyse door een asbestlabo.
Destructieve handeling voor identificatie	Nee
Opmerking	De hoeveelheid is een zo nauwkeurig mogelijke opmeting. Hieraan kunnen evenwel geen rechten worden ontleend. Het betreft zowel de dakleien als de nokpannen.

Verwijderen

- Zorg voor een veilig beheer. Vermijd het beschadigen van het asbestmateriaal. Controleer de toestand jaarlijks op wijzigingen.
- Hemelwater dat afspoelt van asbestcement daken of gevels kan asbestdeeltjes bevatten. Gebruik het enkel voor gesloten circuits (bv. spoelen toiletten). Reinig na het vervangen van het dak of de gevel de dakgoten en regenwaterput of -ton om asbesthoudend sediment of slib te verwijderen

- Eenvoudige handelingen: mag via doe-het-zelf of door werknemer(s) met opleidingsattest eenvoudige handelingen
De toepassing mag zelf verwijderd worden onder de voorwaarden terug te vinden op: <https://ovam.vlaanderen.be/wie-mag-wat-verwijderen>

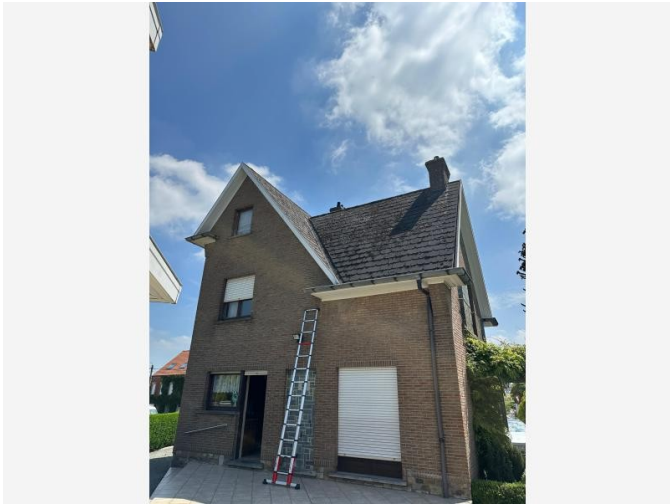
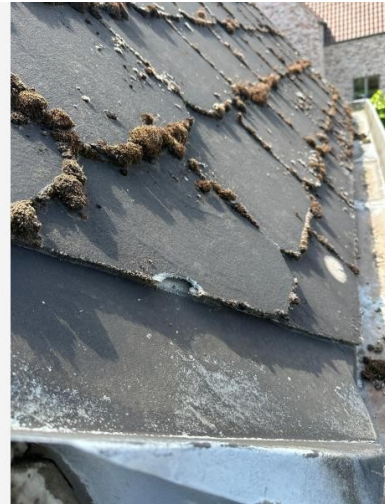
Het asbestmateriaal valt onder de mijlpaal van 2034.

Eindbeoordeling materiaalrisico	Verhoogd materiaalrisico en/of verhoogde kans op vezelvrijgave
---------------------------------	--

Gebondenheid	Categorie 1: hechtgebonden in oorsprong
Asbestsoort (vezeltype)	Alleen chrysotiel aanwezig
Asbestconcentratie	Laag (< 50%)
Afschermingsgraad van het gehele materiaal	Geheel of deels vrij aan de binnenlucht, maar geen contact met binnenluchtstromen
Toestand van het materiaal	Matig beschadigd, matig verweerd

#	Type	Referentie	Resultaat
2.1	Puntmonster	LEI WON	Chrysotiel

Beschrijving	Dakleien woning
Omgeving	Grenst aan binnen- en buitenlucht
Primaire drager	Schuin dak
Asbestmateriaal	Dak- en gevelbekleding - Lei, shingle
Bindmiddel van asbestmateriaal	Cement
Gebondenheid op basis van bindmiddel	Hecht
Hoeveelheid (oppervlakte - aantal)	<ul style="list-style-type: none">• 120,00 m² - 1 stuk
Totale oppervlakte	120,00 m ²
Eenvoudig bereikbaar	Ja
Bevestigingswijze	<ul style="list-style-type: none">• Geklemd
Identificatiemethode	Een monstername door de asbestdeskundige met laboanalyse door een asbestlabo.
Destructieve handeling voor identificatie	Nee
Opmerking	De hoeveelheid is een zo nauwkeurig mogelijke opmeting. Hieraan kunnen evenwel geen rechten worden ontleend. Het betreft zowel de dakleien als de nokpannen.

Verwijderen

- Zorg voor een veilig beheer. Vermijd het beschadigen van het asbestmateriaal. Controleer de toestand jaarlijks op wijzigingen.
- Hemelwater dat afspoelt van asbestcement daken of gevels kan asbestdeeltjes bevatten. Gebruik het enkel voor gesloten circuits (bv. spoelen toiletten). Reinig na het vervangen van het dak of de gevel de dakgoten en regenwaterput of -ton om asbesthoudend sediment of slib te verwijderen

- Eenvoudige handelingen: mag via doe-het-zelf of door werknemer(s) met opleidingsattest eenvoudige handelingen
De toepassing mag zelf verwijderd worden onder de voorwaarden terug te vinden op: <https://ovam.vlaanderen.be/wie-mag-wat-verwijderen>

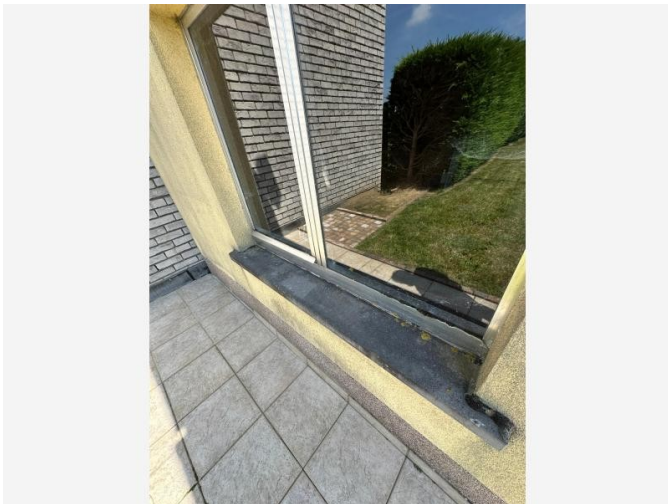
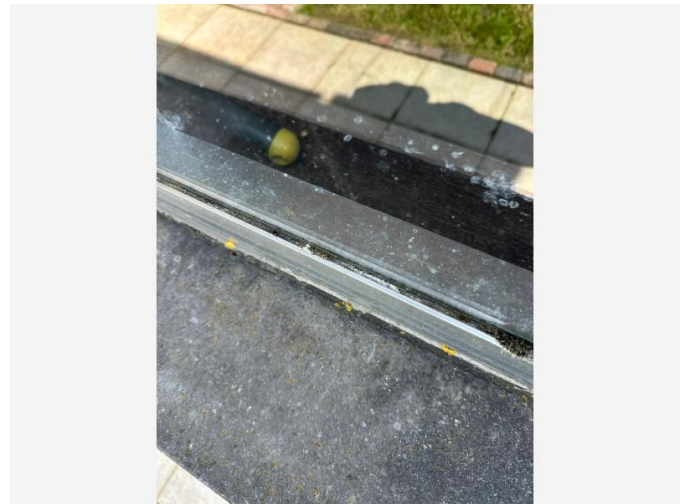
Het asbestmateriaal valt onder de mijlpaal van 2040.

Eindbeoordeling materiaalrisico	Laag materiaalrisico en/of verlaagde kans op vezelvrijgave
---------------------------------	--

Gebondenheid	Categorie 1: hechtgebonden in oorsprong
Asbestsoort (vezeltype)	Alleen chrysotiel aanwezig
Asbestconcentratie	Laag (< 50%)
Afschermingsgraad van het gehele materiaal	Geheel of deels vrij aan de buitenlucht, maar geen contact met binnenlucht
Toestand van het materiaal	Licht beschadigd, licht verweerd. Intacte calciumsilicaatplaat of materiaal met categorie 3-gebondenheid

#	Type	Referentie	Resultaat
3.1	Puntmonster	MAS	Chrysotiel

Beschrijving	Mastiek ramen garage
Omgeving	Grenst aan binnen- en buitenlucht
Primaire drager	Wandopening verticaal (raam, deur, ...)
Asbestmateriaal	In-situ afwerkingslagen - Pasta, stopverf, voegsel, stopsel, vulsel, mastiek, katten, ...
Bindmiddel van asbestmateriaal	Kitten, mastiek, pasta
Gebondenheid op basis van bindmiddel	Hecht
Hoeveelheid (lengte - aantal)	<ul style="list-style-type: none">• 3,00 m - 2 stuks
Totale lengte	6,00 m
Eenvoudig bereikbaar	Ja
Bevestigingswijze	<ul style="list-style-type: none">• Verlijmd, ingegoten, versmeerd
Identificatiemethode	Een monstername door de asbestdeskundige met laboanalyse door een asbestlabo.
Destructieve handeling voor identificatie	Nee
Opmerking	De hoeveelheid is een zo nauwkeurig mogelijke opmeting. Hieraan kunnen evenwel geen rechten worden ontleend.

Zorgvuldig beheren

- Zorg voor een veilig beheer. Vermijd het beschadigen van het asbestmateriaal. Controleer de toestand jaarlijks op wijzigingen.

- Eenvoudige handelingen: enkel door erkend asbestverwijderaar
Verwijderingsvoorschriften volgens Codex over het welzijn op het werk Art. VI.3-54.

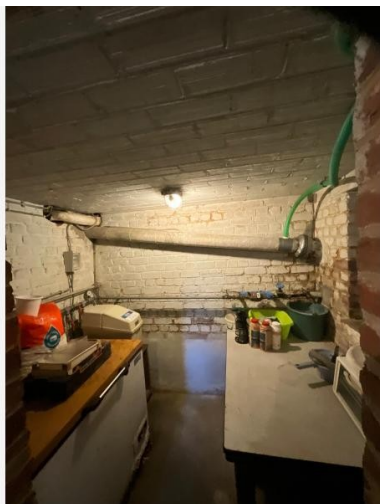
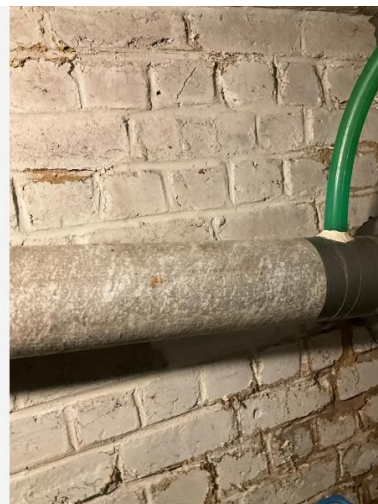
Het asbestmateriaal valt onder de mijlpaal van 2040.

Eindbeoordeling materiaalrisico	Laag materiaalrisico en/of verlaagde kans op vezelvrijgave
--	--

Gebondenheid	Categorie 1: hechtgebonden in oorsprong
Asbestsoort (vezeltype)	Crocidoliet aanwezig
Asbestconcentratie	Laag (< 50%)
Afschermingsgraad van het gehele materiaal	Geheel of deels vrij aan de binnenlucht, maar geen contact met binnenluchtstromen
Toestand van het materiaal	Onbeschadigd, niet verweerd

Beschrijving	Cementbuis kelder
Omgeving	Binnen
Primaire drager	Sanitaire infrastructuur en uitrusting (toe- en afvoer)
Asbestmateriaal	Buis, koker, leiding, pijp, doorvoer
Bindmiddel van asbestmateriaal	Cement
Gebondenheid op basis van bindmiddel	Hecht
Hoeveelheid (lengte - omtrek - dikte - aantal)	<ul style="list-style-type: none">• 2,50 m - 35,00 cm - 1,00 cm - 1 stuk
Totaal volume	0,009 m ³
Eenvoudig bereikbaar	Ja
Bevestigingswijze	<ul style="list-style-type: none">• Verlijmd, ingegoten, versmeerd
Identificatiemethode	<p>De asbestdeskundige beoordeelt het materiaal als asbestverdacht en dus asbesthoudend, en dit zonder monstername.</p> <p>Motivatie: De monstername brengt andere schade aan dan schade die inherent is aan de monstername.</p>
Destructieve handeling voor identificatie	Nee
Opmerking	De precieze lengte is onbekend.

Zorgvuldig beheren

- Zorg voor een veilig beheer. Vermijd het beschadigen van het asbestmateriaal. Controleer de toestand jaarlijks op wijzigingen.

- Eenvoudige handelingen: mag via doe-het-zelf of door werknemer(s) met opleidingsattest eenvoudige handelingen
De toepassing mag zelf verwijderd worden onder de voorwaarden terug te vinden op:
<https://ovam.vlaanderen.be/wie-mag-wat-verwijderen>

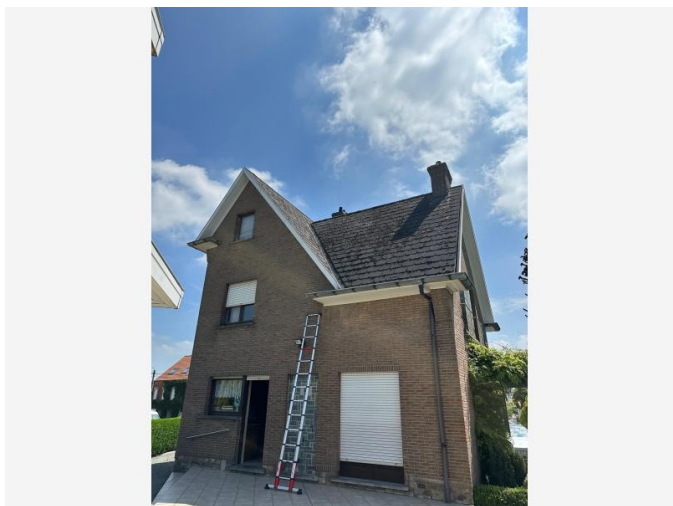
Situeringfoto

Tijdelijke beperking

Reden: Het te onderzoeken materiaal situeert zich hoger dan 3,50 m te rekenen vanaf een veilige ondergrond

Uitleg van de asbestdeskundige: Het is niet mogelijk om de binnenzijde van de gemetselde schouwen te onderzoeken.

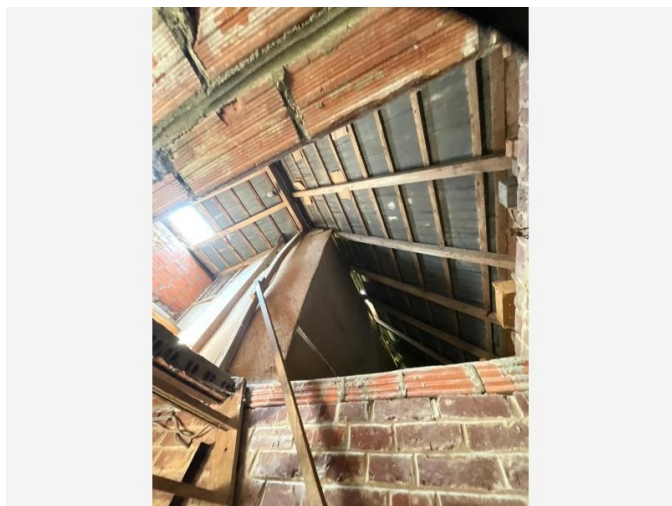
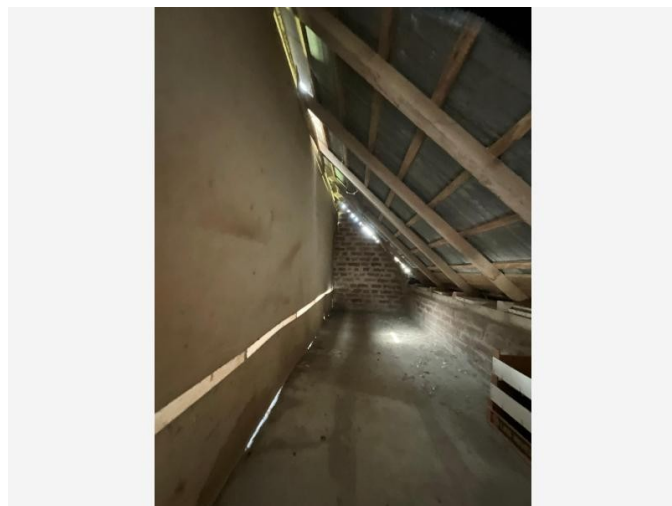
Er werden geen asbestverdachte materialen aangetroffen op de zolder.

Basis voor advies	De asbestdeskundige beoordeelt het materiaal als niet-asbestverdacht.
--------------------------	---

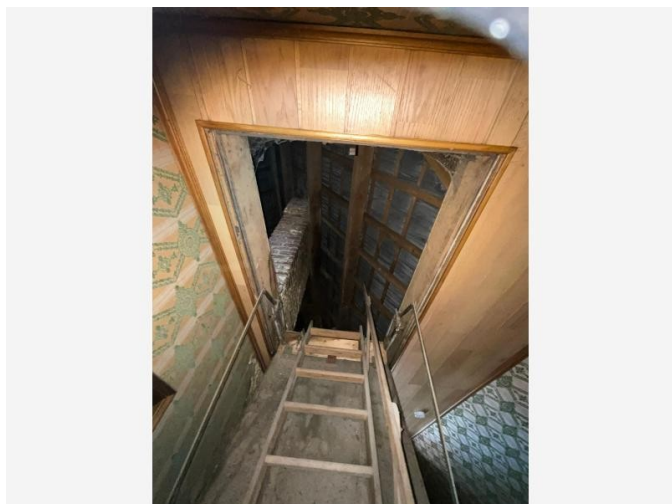
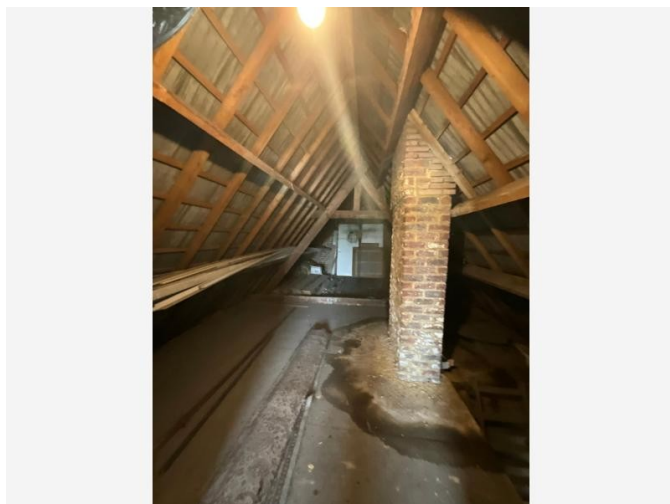
Er werden geen asbestverdachte materialen aangetroffen op de zolder.

Basis voor advies	De asbestdeskundige beoordeelt het materiaal als niet-asbestverdacht.
--------------------------	---

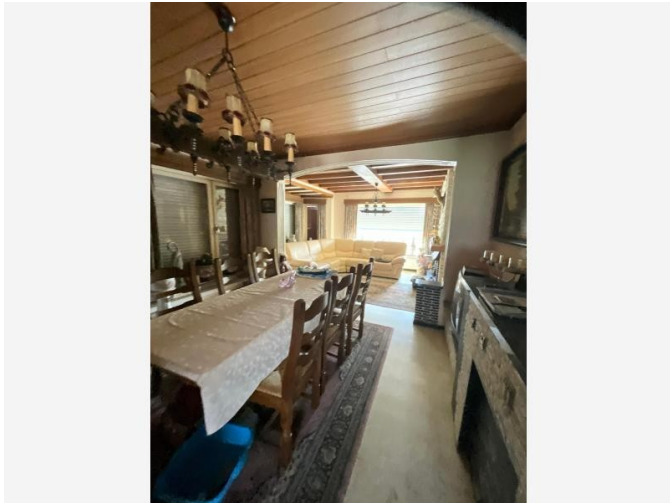
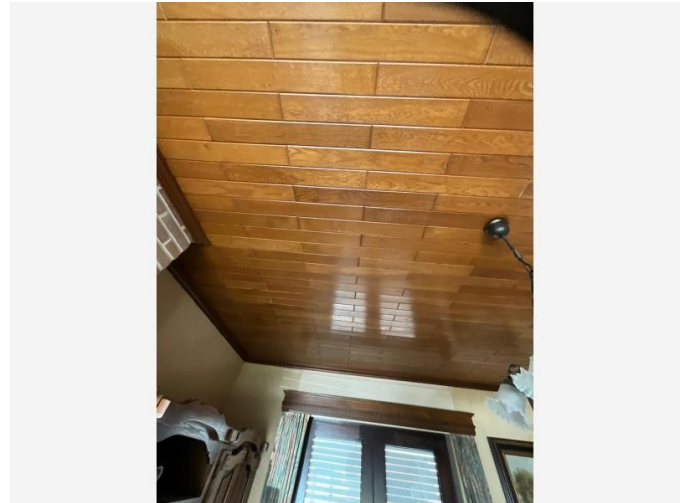
De vaststelbare, waarneembare plafonds zijn niet bepleisterd.

Basis voor advies	De asbestdeskundige beoordeelt het materiaal als niet-asbestverdacht.
Primaire drager	Plafond

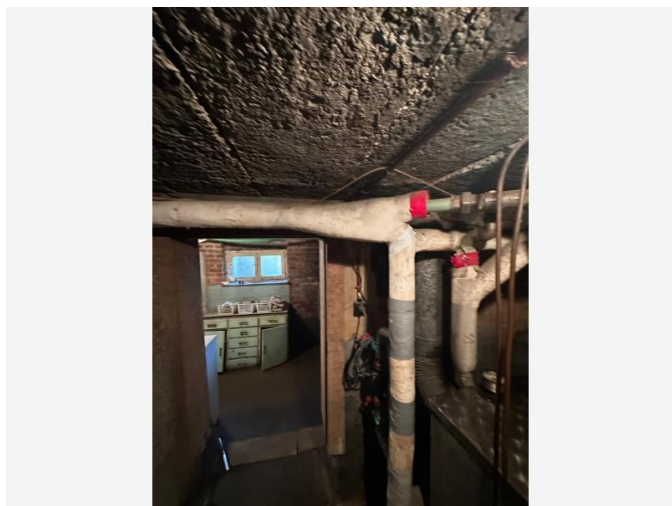
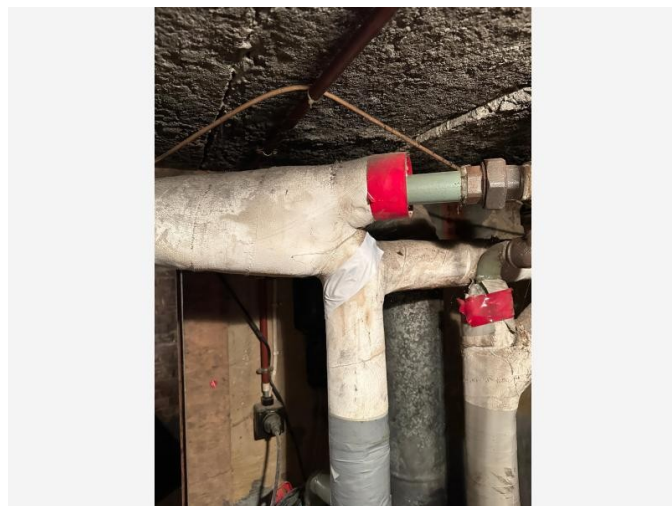
Geen asbest

#	Type	Referentie	Resultaat
9.1	Mengmonster	TBI	Geen asbest

Beschrijving	Thermische buisisolatie
Omgeving	Binnen
Primaire drager	HVAC infrastructuur en uitrusting
Bindmiddel van materiaal	Gips - kalk
Gebondenheid op basis van bindmiddel	Niet-hechtgebonden
Hoeveelheid (lengte - omtrek - dikte - aantal)	<ul style="list-style-type: none">• 14,00 m - 25,00 cm - 1,00 cm - 1 stuk
Totaal volume	0,035 m ³
Identificatiemethode	Een monstername door de asbestdeskundige met laboanalyse door een asbestlabo.
Destructieve handeling voor identificatie	Nee
Opmerking	De hoeveelheid is geschat.

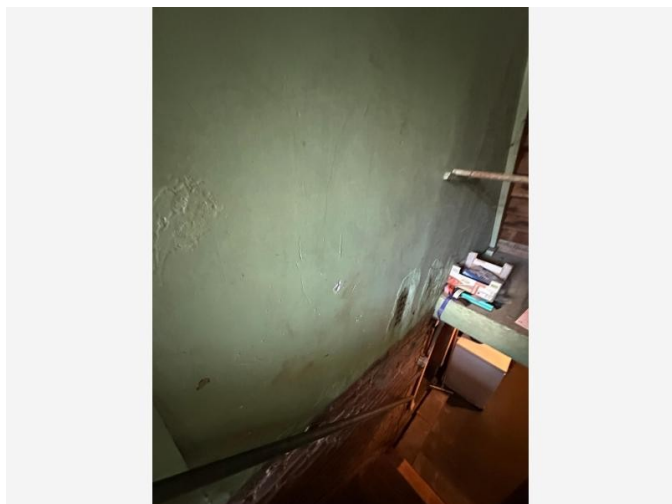
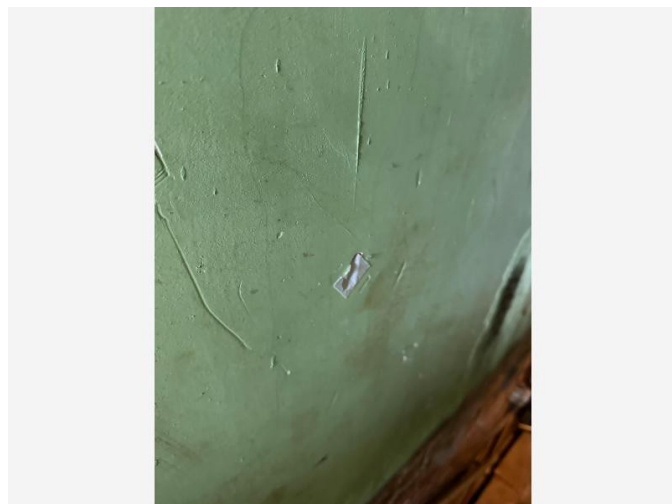
Geen asbest

#	Type	Referentie	Resultaat
10.1	Mengmonster	PLM	Geen asbest

Beschrijving	Pleisterwerk muren
Omgeving	Binnen
Primaire drager	Binnenwand
Bindmiddel van materiaal	Gips - kalk
Gebondenheid op basis van bindmiddel	Niet-hechtgebonden
Hoeveelheid (oppervlakte - dikte - aantal)	• 460,00 m ² - 1,00 cm - 1 stuk
Totaal volume	4,60 m ³
Identificatiemethode	Een monstername door de asbestdeskundige met laboanalyse door een asbestlabo.
Destructieve handeling voor identificatie	Nee
Opmerking	De hoeveelheid is een zo nauwkeurig mogelijke opmeting. Hieraan kunnen evenwel geen rechten worden ontleend. Waar mogelijk, wordt staalname uitgevoerd conform het inspectieprotocol: in een droge ruimte zoals een slaapkamer, in een natte ruimte zoals een keuken of badkamer, in een traphal en in een stookruimte.

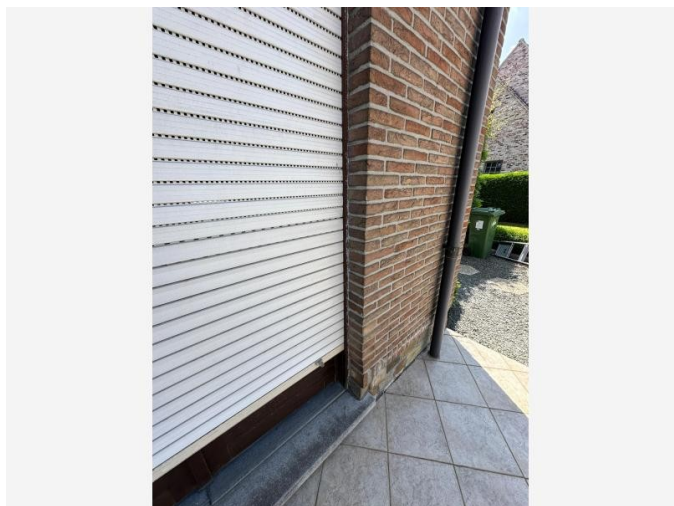
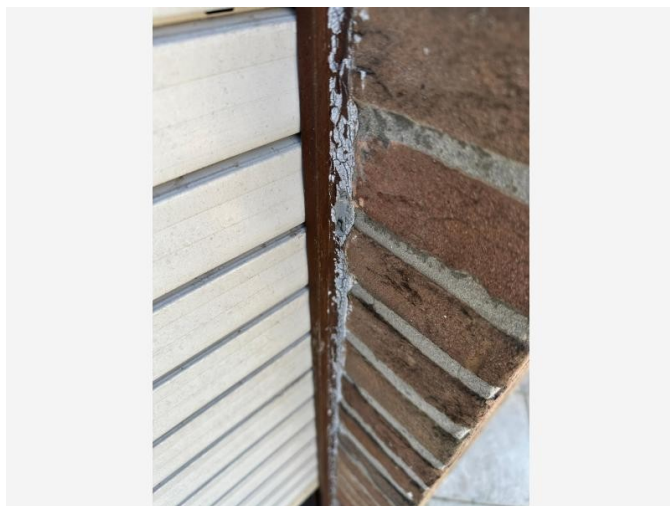
Geen asbest

#	Type	Referentie	Resultaat
11.1	Puntmonster	KIT	Geen asbest

Beschrijving	Afdichtingskit ramen woning
Omgeving	Buiten
Primaire drager	Wandopening verticaal (raam, deur, ...)
Bindmiddel van materiaal	Kitten, mastiek, pasta
Gebondenheid op basis van bindmiddel	Hecht
Hoeveelheid (lengte - aantal)	<ul style="list-style-type: none">• 3,00 m - 15 stuks
Totale lengte	45,00 m
Identificatiemethode	Een monstername door de asbestdeskundige met laboanalyse door een asbestlabo.
Destructieve handeling voor identificatie	Nee
Opmerking	De hoeveelheid is geschat.

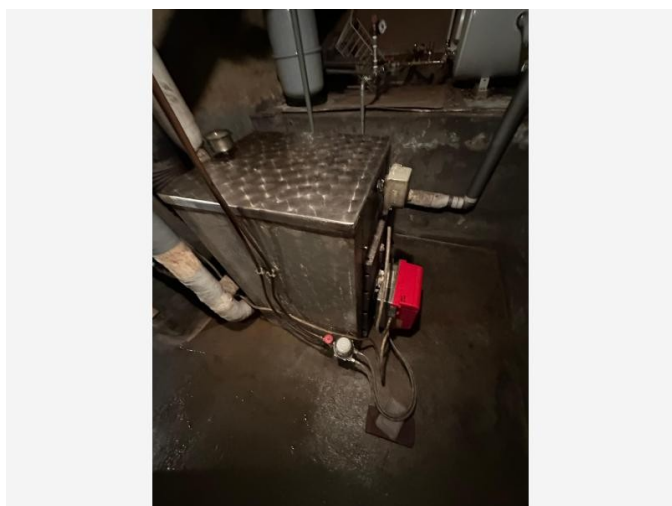
Beschrijving	Notitie	Terug te vinden op plannen
Fiche 12: Afdichtingen stookketel	Het is niet mogelijk om eventuele afdichtingen in de stookketel te onderzoeken.	Plan 1.1: Kelder
