# Asbestinventarisatetest

Neerhofstraat 9, 9600 Ronse

Attestnummer : **20260724-000004.000**

Uitgegeven op : **24.07.2026**

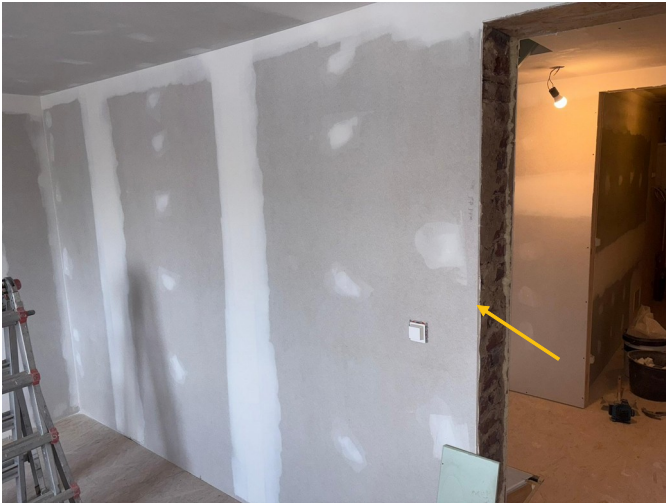
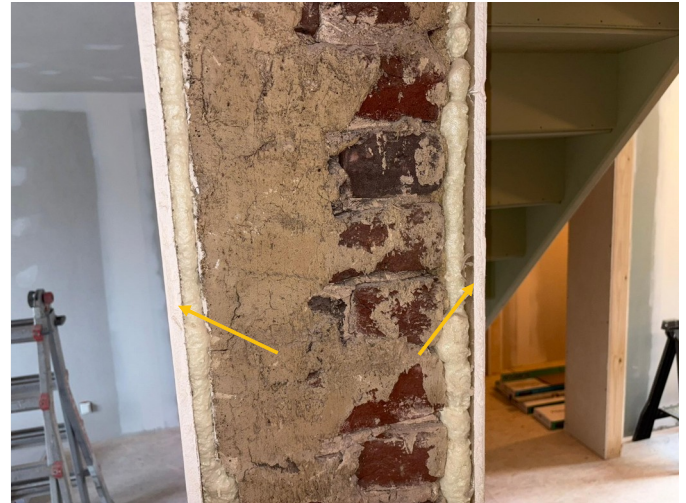
Alle binnenwanden in de woning zijn afgewerkt met gipsplaten.

Achter deze gipsplaten is er mogelijk nog oud pleisterwerk aanwezig op de muren. Uit het vorige asbest attest op datum 21/09/2023 bleek dat het pleisterwerk op de muren na labo analyse niet asbesthoudend was. Zie bronfiche: pleisterwerk muren

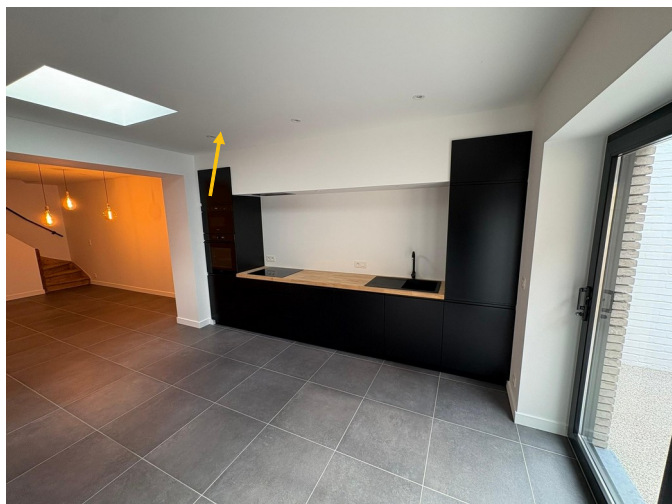
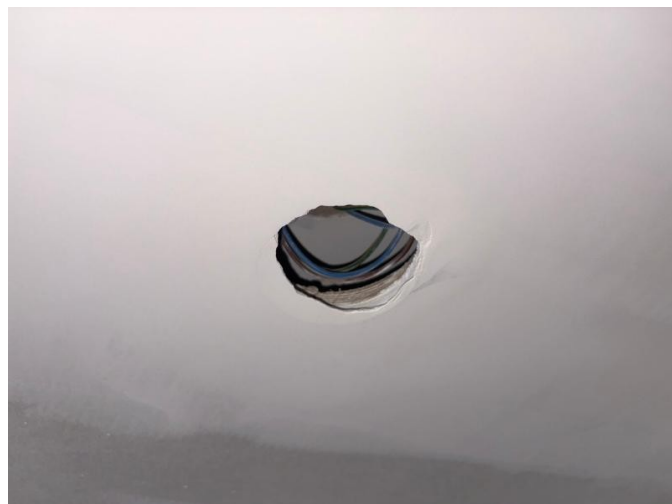
De plafonds zijn afgewerkt met gipsplaten, deze toepassing is niet asbestverdacht.

Achter deze gipsplaten is er mogelijk nog oud pleisterwerk aanwezig op de originele plafonds. Uit het vorige asbest attest op datum 21/09/2023 bleek dat het pleisterwerk op de plafonds na labo analyse niet asbesthoudend was. Zie bronfiche: pleisterwerk plafond

| Basis voor advies | Verder destructief onderzoek indien noodzakelijk |

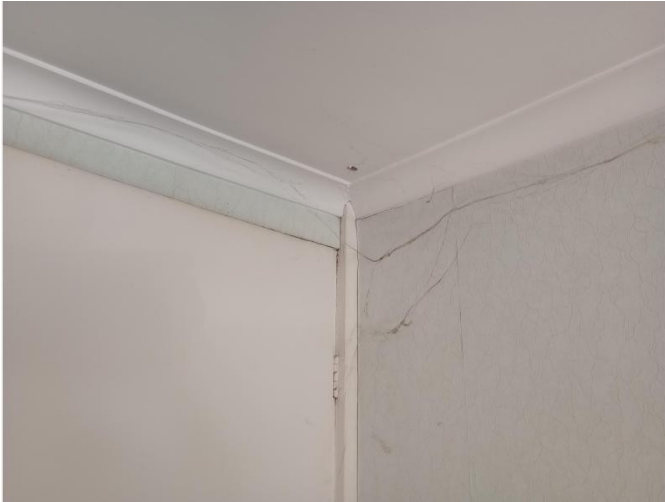
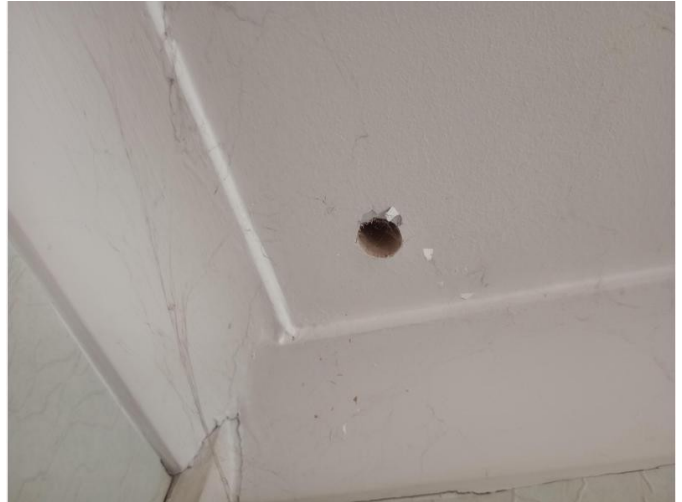
## Fiche 3: Pleisterwerk plafond aanwezig achter het vals plafond

Geen asbest

| # | Type | Referentie | Resultaat |
|---|---|---|---|
| 3.1 | Mengmonster | Staal 2 Pleisterwerk plafond | Geen asbest |

| Opmerking | <p>Uit het vorige asbestattest blijkt dat er pleisterwerk aanwezig is op de originele plafonds van de woning. Het pleisterwerk bleek na labo analyse niet asbesthoudend te zijn.</p> <p>Het pleisterwerk is nu niet meer zichtbaar doordat de volledige woning volledig afgewerkt is met valse plafonds uit gipsplaten.</p> |

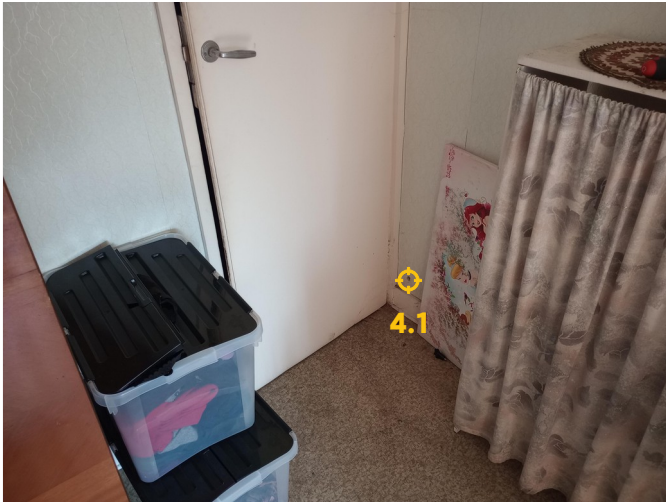
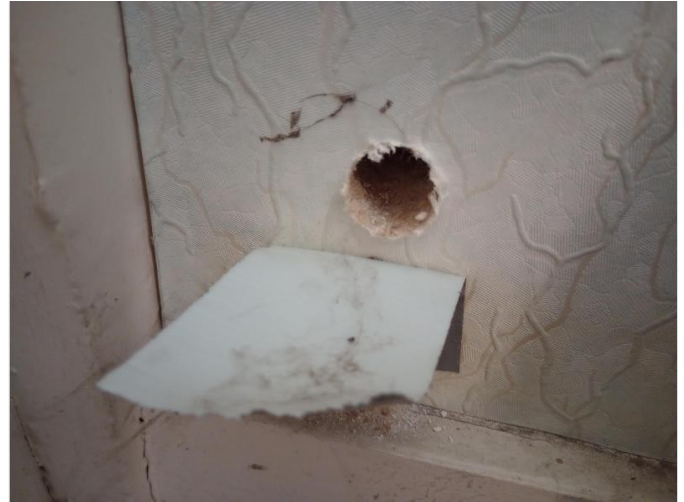
## Fiche 4: Pleisterwerk muren aanwezig achter de voorzetwanden

Geen asbest

| # | Type | Referentie | Resultaat |
|---|---|---|---|
| 4.1 | Mengmonster | Staal 1 Pleisterwerk muren | Geen asbest |

| Opmerking | <p>Uit het vorige asbestattest blijkt dat er pleisterwerk aanwezig is op de originele muren van de woning. Het pleisterwerk bleek na labo analyse niet asbesthoudend te zijn.</p> <p>Het pleisterwerk is nu niet meer zichtbaar doordat de volledige woning volledig afgewerkt is met voorzetwanden uit gipsplaten.</p> |

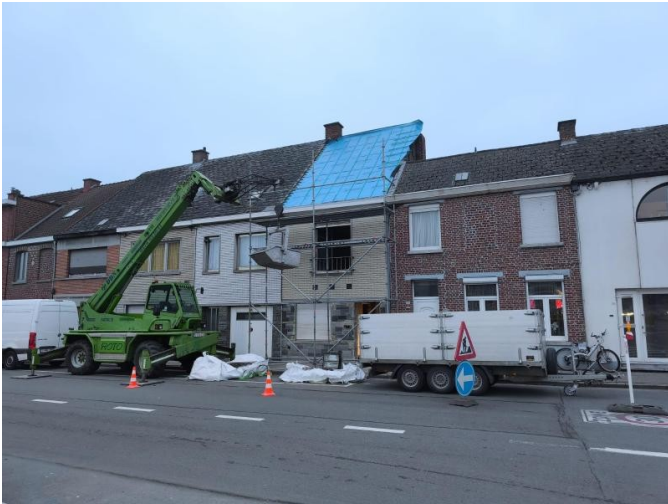
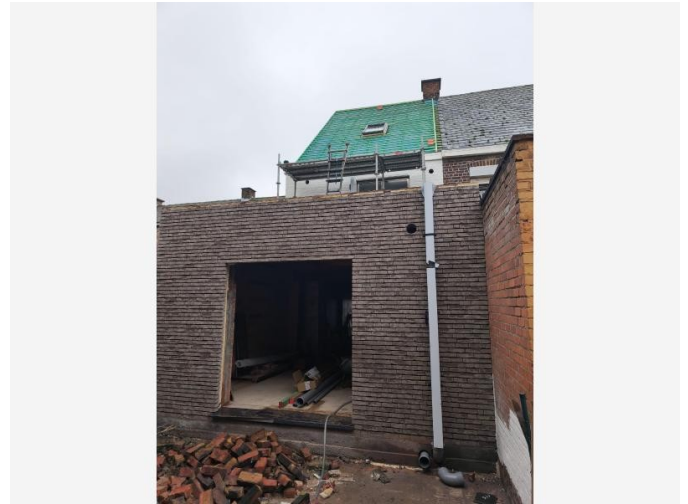
## Fiche 6: Onderdak hellend dak

| Beschrijving | Notitie | Terug te vinden op plannen |
|---|---|---|
| Fiche 6: Onderdak hellend dak | Het hellend dak werd volledig vernieuwd in 2025. Een blauwe folie werd gebruikt als onderdak. | Plan 1.11: plan daken huidige toestand |

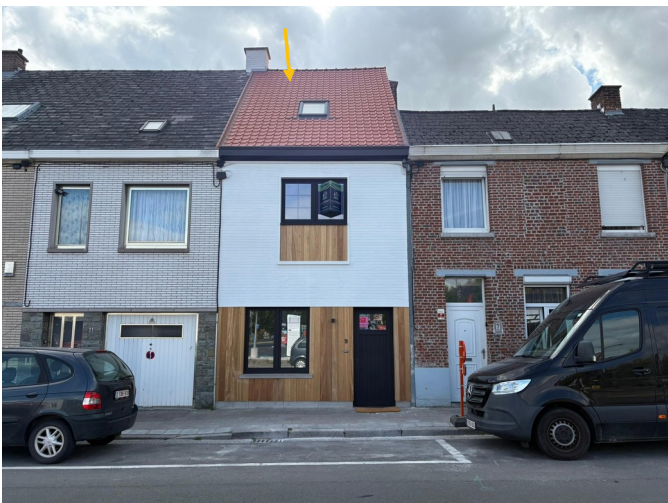
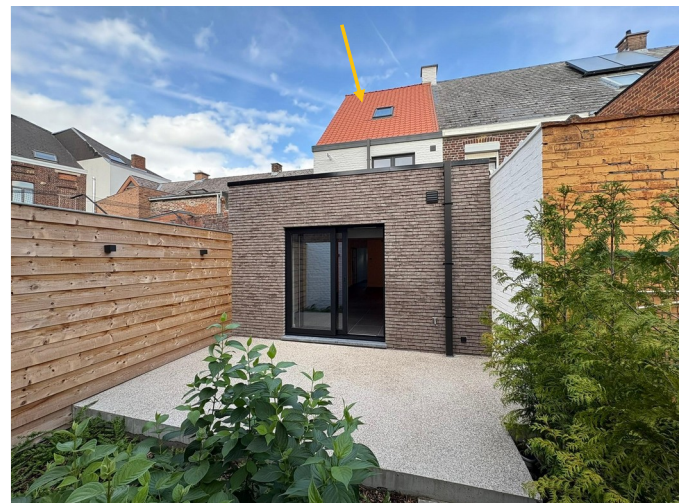
## Fiche 8: Hellend dak met dakpannen

| Beschrijving | Notitie | Terug te vinden op plannen |
|---|---|---|
| Fiche 8: Hellend dak met dakpannen | Het hellend dak van de woning is afgewerkt met dakpannen, niet asbestverdacht. | Plan 1.12: plan daken huidige toestand |

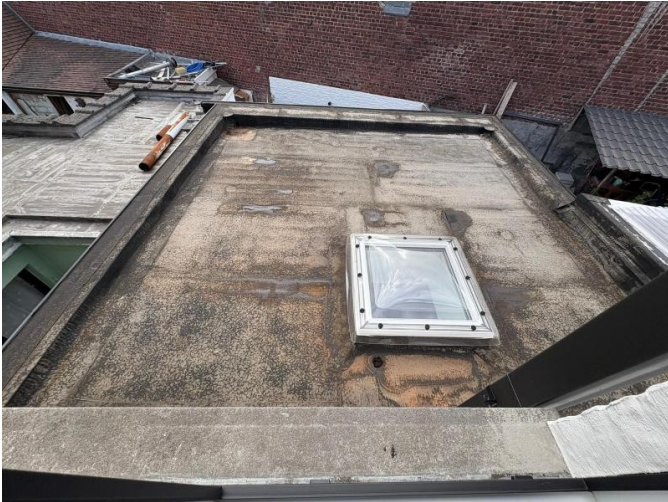
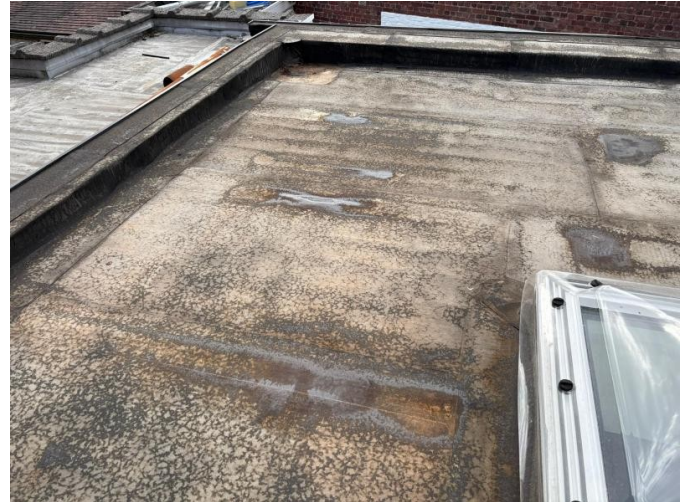
## Fiche 9: Dakbedekking plat dak

| Beschrijving | Notitie | Terug te vinden op plannen |
|---|---|---|
| Fiche 9: Dakbedekking plat dak | Het plat dak is volledig vernieuwd in 2025, en is afgewerkt met derbigum. | Plan 1.12: plan daken huidige toestand |
