# Asbestinventarisatattest

Hoenderstraat 42, 9230 Wetteren

Attestnummer : 20260816-000005.000

Uitgegeven op : 16.08.2026

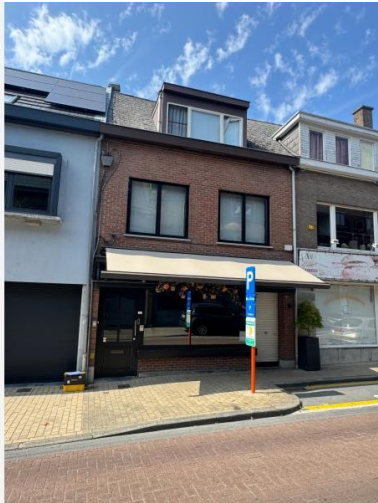
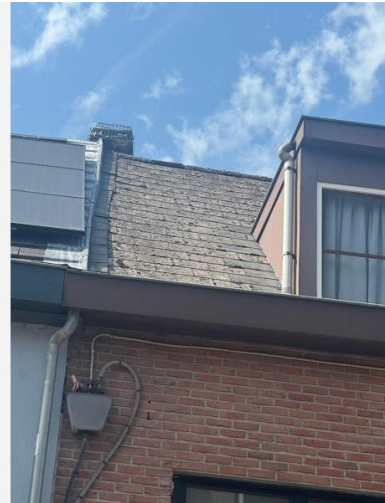
Het asbestmateriaal valt onder de mijlpaal van 2040.

**Dringend verwijderen**

| Beschrijving | Mos/sediment in de dakgoot |
| Type resten (contaminatie) | <ul style="list-style-type: none"> <li>• Stof, deeltjes &lt; 4 mm, flinters, gruis (los, opliggend)</li> <li>• Stof, deeltjes &lt; 4 mm, flinters, gruis (vermengd in materiaal)</li> </ul> |
| Gebondenheid resten | Niet hecht |
| Hoeveelheid (gewicht - aantal) | <ul style="list-style-type: none"> <li>• 2,00 kg - 1 stuk</li> </ul> |

- Verwijder het asbestafval.

- Eenvoudige handelingen: mag via doe-het-zelf of door werknemer(s) met opleidingsattest eenvoudige handelingen  
Verwijder het afval via het riool.

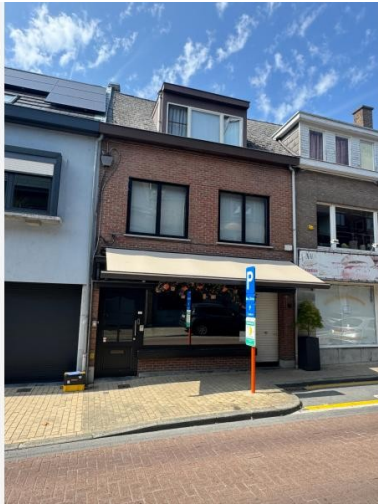
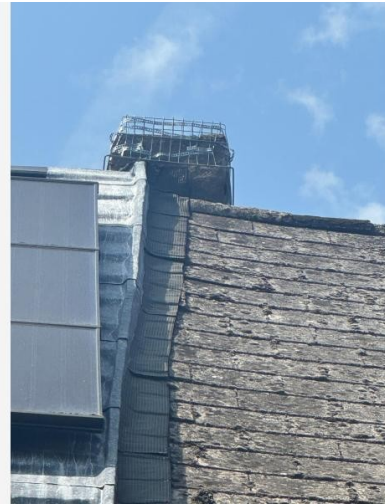
Het asbestmateriaal valt onder de mijlpaal van 2034.

| Eindbeoordeling materiaalrisico | Verhoogd materiaalrisico en/of verhoogde kans op vezelvrijgave |

| Asbestsoort (vezeltype) | Crocidoliet aanwezig |
| Toestand van het materiaal | Matig beschadigd, matig verweerd |

| Beschrijving | Dak bestaande uit leien |
| Asbestmateriaal | Dak- en gevelbekleding - Lei, shingle |
| Hoeveelheid (oppervlakte - aantal) | <ul style="list-style-type: none"><li>• 100,00 m<sup>2</sup> - 1 stuk</li></ul> |

- Verwijder dit asbestmateriaal zo snel mogelijk. Volg de toestand goed op.
- Hemelwater dat afspoelt van asbestcement daken of gevels kan asbestdeeltjes bevatten. Gebruik het enkel voor gesloten circuits (bv. spoelen toiletten). Reinig na het vervangen van het dak of de gevel de dakgoten en regenwaterput of -ton om asbesthoudend sediment of slib te verwijderen

- Eenvoudige handelingen: mag via doe-het-zelf of door werknemer(s) met opleidingsattest eenvoudige handelingen  
Deze toepassing kan door een aannemer die over een opleidingsattest eenvoudige handelingen beschikt of door een particulier (doe-het-zelf), verwijderd worden indien er geen verhoogd risico op vrijgave van asbestvezels (max. concentratie 0,01 vezels/cm<sup>3</sup> - CODEX Art. VI.3-54) ontstaat en de toepassing voorafgaand wordt gefixeerd/bevochtigd; de individuele elementen zonder machinale werktuigen (boormachine, slijpschijf, hogedrukreiniger,...) en zonder breken of gooien een voor een losgemaakt worden; en ten slotte dubbel en luchtdicht verpakt weggevoerd worden naar een erkend afvalpunt (recyclagepark).

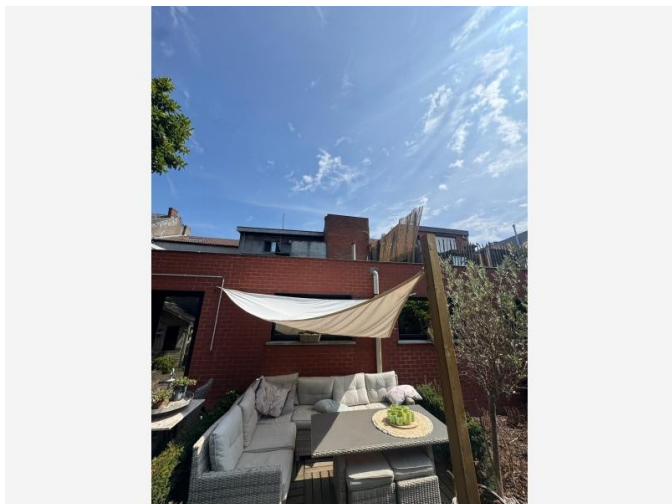
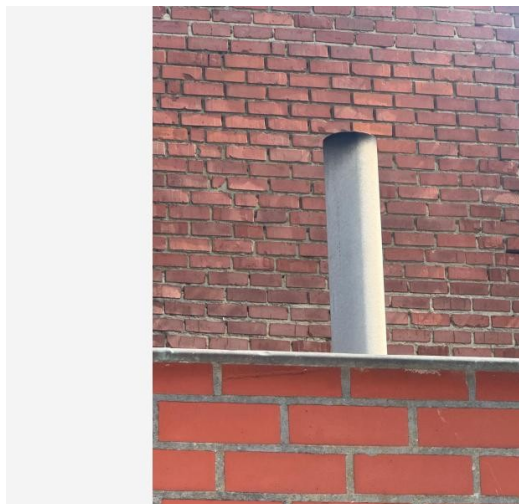
Het asbestmateriaal valt onder de mijlpaal van 2040.

| Eindbeoordeling materiaalrisico | Verhoogd materiaalrisico en/of verhoogde kans op vezelvrijgave |

| Toestand van het materiaal | Licht beschadigd, licht verweerd. Intacte calciumsilicaatplaat of materiaal met categorie 3-gebondenheid |

| Beschrijving | Cementbuis |
| Asbestmateriaal | Buis, koker, leiding, pijp, doorvoer |
| Hoeveelheid (lengte - omtrek - dikte - aantal) | <ul style="list-style-type: none"><li>• 2,00 m - 50,00 cm - 1,00 cm - 1 stuk</li></ul> |

- Zorg voor een veilig beheer. Vermijd het beschadigen van het asbestmateriaal. Controleer de toestand jaarlijks op wijzigingen.

- Eenvoudige handelingen: mag via doe-het-zelf of door werknemer(s) met opleidingsattest eenvoudige handelingen  
Deze toepassing kan door een aannemer die over een opleidingsattest eenvoudige handelingen beschikt of door een particulier (doe-het-zelf), verwijderd worden indien er geen verhoogd risico op vrijgave van asbestvezels (max. concentratie 0,01 vezels/cm<sup>3</sup> - CODEX Art. VI.3-54) ontstaat en de toepassing voorafgaand wordt gefixeerd/bevochtigd; de individuele elementen zonder machinale werktuigen (boormachine, slijpschijf, hogedrukreiniger,...) en zonder breken of gooien een voor een losgemaakt worden; en ten slotte dubbel en luchtdicht verpakt weggevoerd worden naar een erkend afvalpunt (recyclagepark).

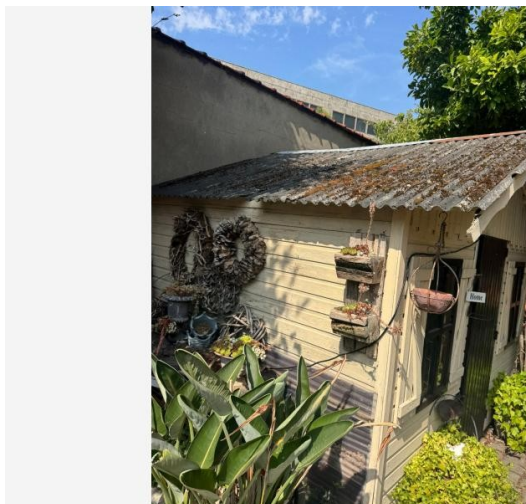
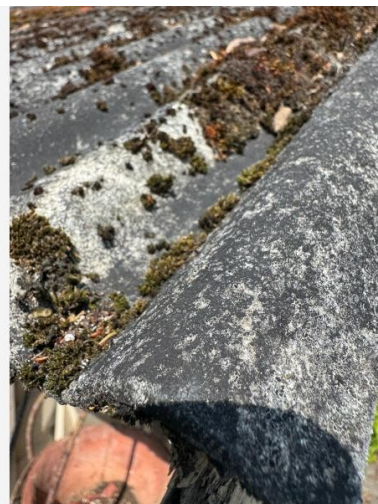
Het asbestmateriaal valt onder de mijlpaal van 2034.

- Verwijder dit asbestmateriaal zo snel mogelijk. Volg de toestand goed op.
- Hemelwater dat afspoelt van asbestcement daken of gevels kan asbestdeeltjes bevatten. Gebruik het enkel voor gesloten circuits (bv. spoelen toiletten). Reinig na het vervangen van het dak of de gevel de dakgoten en regenwaterput of -ton om asbesthoudend sediment of slib te verwijderen

- Eenvoudige handelingen: mag via doe-het-zelf of door werknemer(s) met opleidingsattest eenvoudige handelingen  
Deze toepassing kan door een aannemer die over een opleidingsattest eenvoudige handelingen beschikt of door een particulier (doe-het-zelf), verwijderd worden indien er geen verhoogd risico op vrijgave van asbestvezels (max. concentratie 0,01 vezels/cm<sup>3</sup> - CODEX Art. VI.3-54) ontstaat en de toepassing voorafgaand wordt gefixeerd/bevochtigd; de individuele elementen zonder machinale werktuigen (boormachine, slijpschijf, hogedrukreiniger,...) en zonder breken of gooien een voor een losgemaakt worden; en ten slotte dubbel en luchtdicht verpakt weggevoerd worden naar een erkend afvalpunt (recyclagepark).

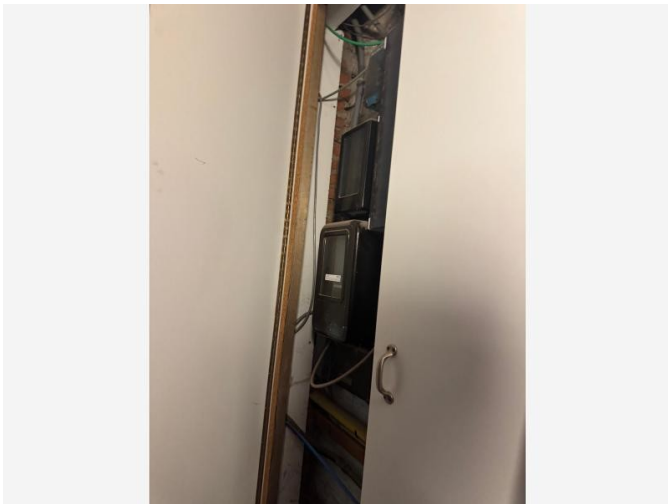
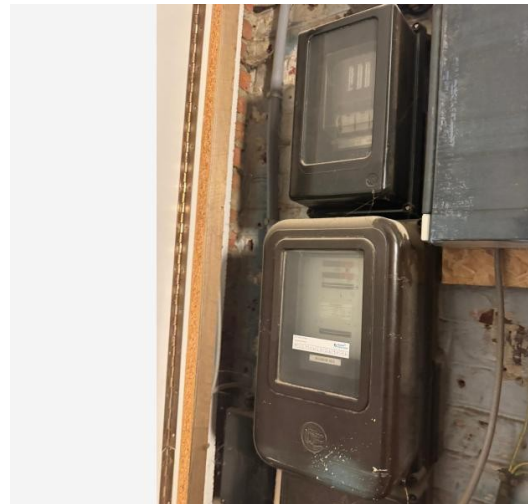
| Identificatiemethode | <p>De asbestdeskundige beoordeelt het materiaal als asbestverdacht en dus asbesthoudend, en dit zonder monstername.</p> <p>Motivatie: De monstername brengt andere schade aan dan schade die inherent is aan de monstername.</p> |
| Opmerking | De hoeveelheid is een zo nauwkeurig mogelijke opmeting. Hieraan kunnen evenwel geen rechten worden ontleend. Monstername niet uitgevoerd wegens risico op beschadiging van een elektrisch component en mogelijke blootstelling aan spanning of storingen in de elektrische installatie. |

- Eenvoudige handelingen: mag via doe-het-zelf of door werknemer(s) met opleidingsattest eenvoudige handelingen  
Deze toepassing kan door een aannemer die over een opleidingsattest eenvoudige handelingen beschikt of door een particulier (doe-het-zelf), verwijderd worden indien er geen verhoogd risico op vrijgave van asbestvezels (max. concentratie 0,01 vezels/cm<sup>3</sup> - CODEX Art. VI.3-54) ontstaat en de toepassing voorafgaand wordt gefixeerd/bevochtigd; de individuele elementen zonder machinale werktuigen (boormachine, slijpschijf, hogedrukreiniger,...) en zonder breken of gooien een voor een losgemaakt worden; en ten slotte dubbel en luchtdicht verpakt weggevoerd worden naar een erkend afvalpunt (recyclagepark).

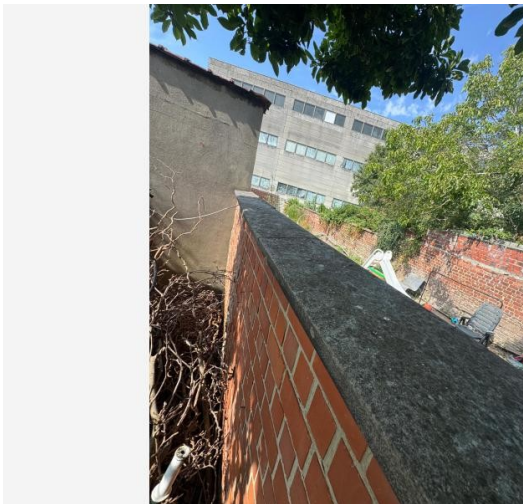
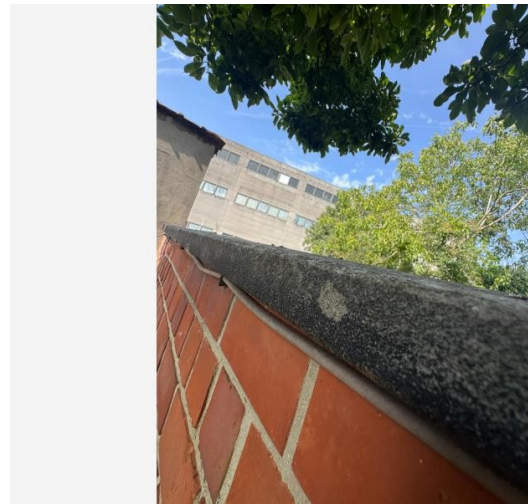
| Opmerking | De hoeveelheid is een zo nauwkeurig mogelijke opmeting. Hieraan kunnen evenwel geen rechten worden ontleend. |

- Eenvoudige handelingen: mag via doe-het-zelf of door werknemer(s) met opleidingsattest eenvoudige handelingen  
Deze toepassing kan door een aannemer die over een opleidingsattest eenvoudige handelingen beschikt of door een particulier (doe-het-zelf), verwijderd worden indien er geen verhoogd risico op vrijgave van asbestvezels (max. concentratie 0,01 vezels/cm<sup>3</sup> - CODEX Art. VI.3-54) ontstaat en de toepassing voorafgaand wordt gefixeerd/bevochtigd; de individuele elementen zonder machinale werktuigen (boormachine, slijpschijf, hogedrukreiniger,...) en zonder breken of gooien een voor een losgemaakt worden; en ten slotte dubbel en luchtdicht verpakt weggevoerd worden naar een erkend afvalpunt (recyclagepark).

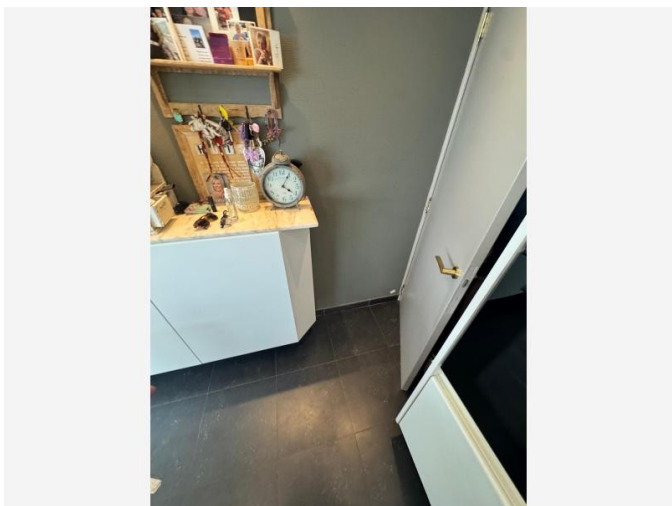
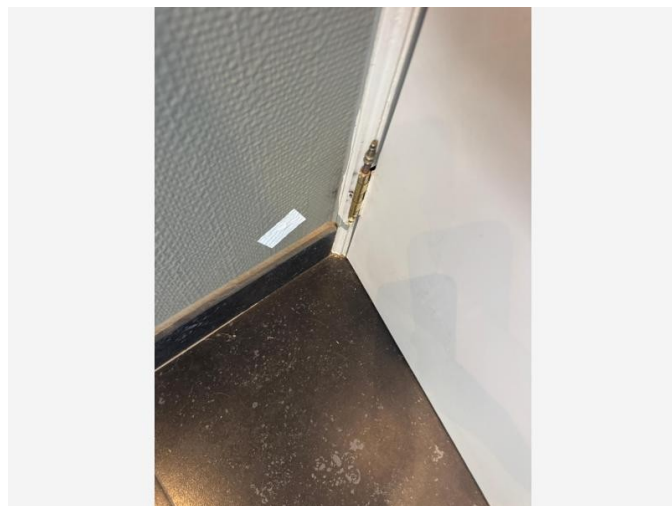
## Fiche 11: Pleisterwerk wanden

Geen asbest

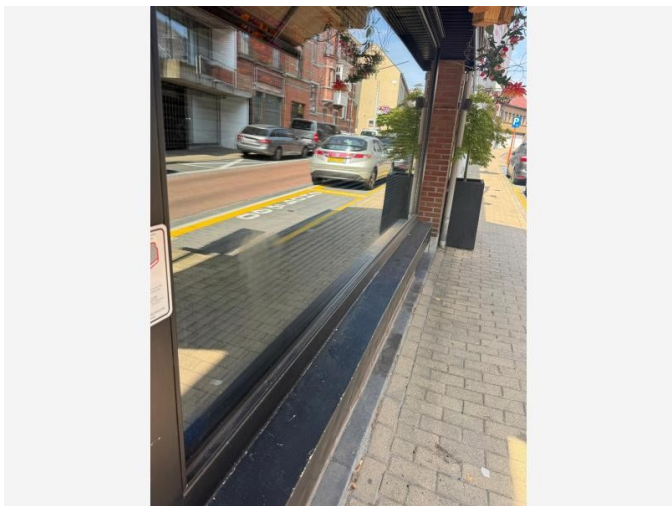
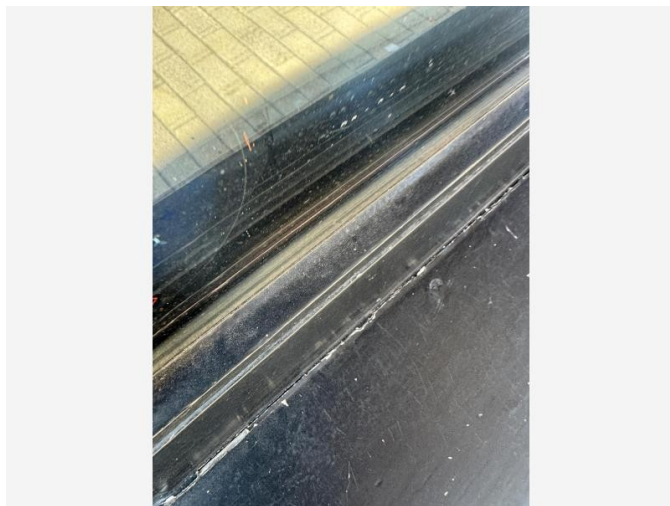
## Fiche 13: Kit aan de ramen

| Beschrijving | Notitie | Terug te vinden op plannen |
|---|---|---|
| Fiche 13: Kit aan de ramen | De kit aan de ramen is niet asbestverdacht. Alle ramen werden gecontroleerd. | - |
