# Asbestinventarisatetest

Kesselsesteenweg 96, 2500 Lier

Attestnummer : 20251215-000019.000

**Niet-asbestveilig**

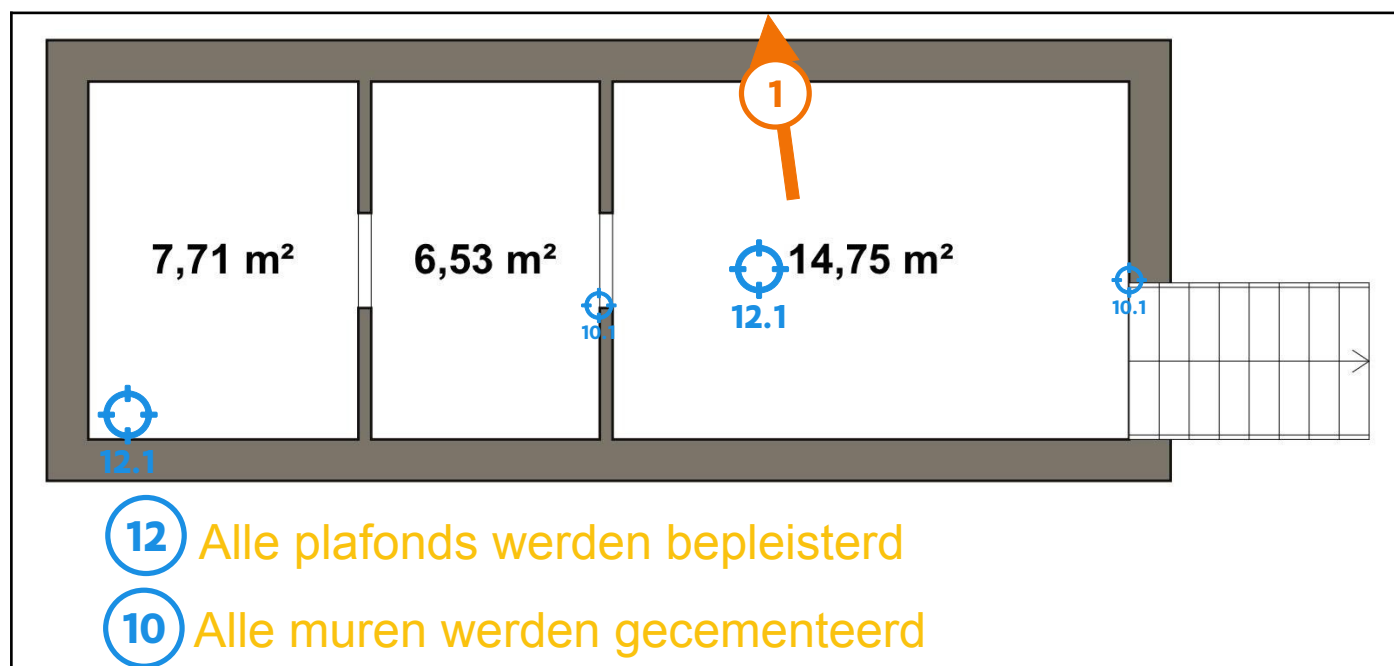
## Plan 1.1: Kelder

| Beschrijving | Type | Actie |
|---|---|---|
| 1. Cementbuis door fundering van kelder | Asbestmateriaal | Maatregelen nemen |

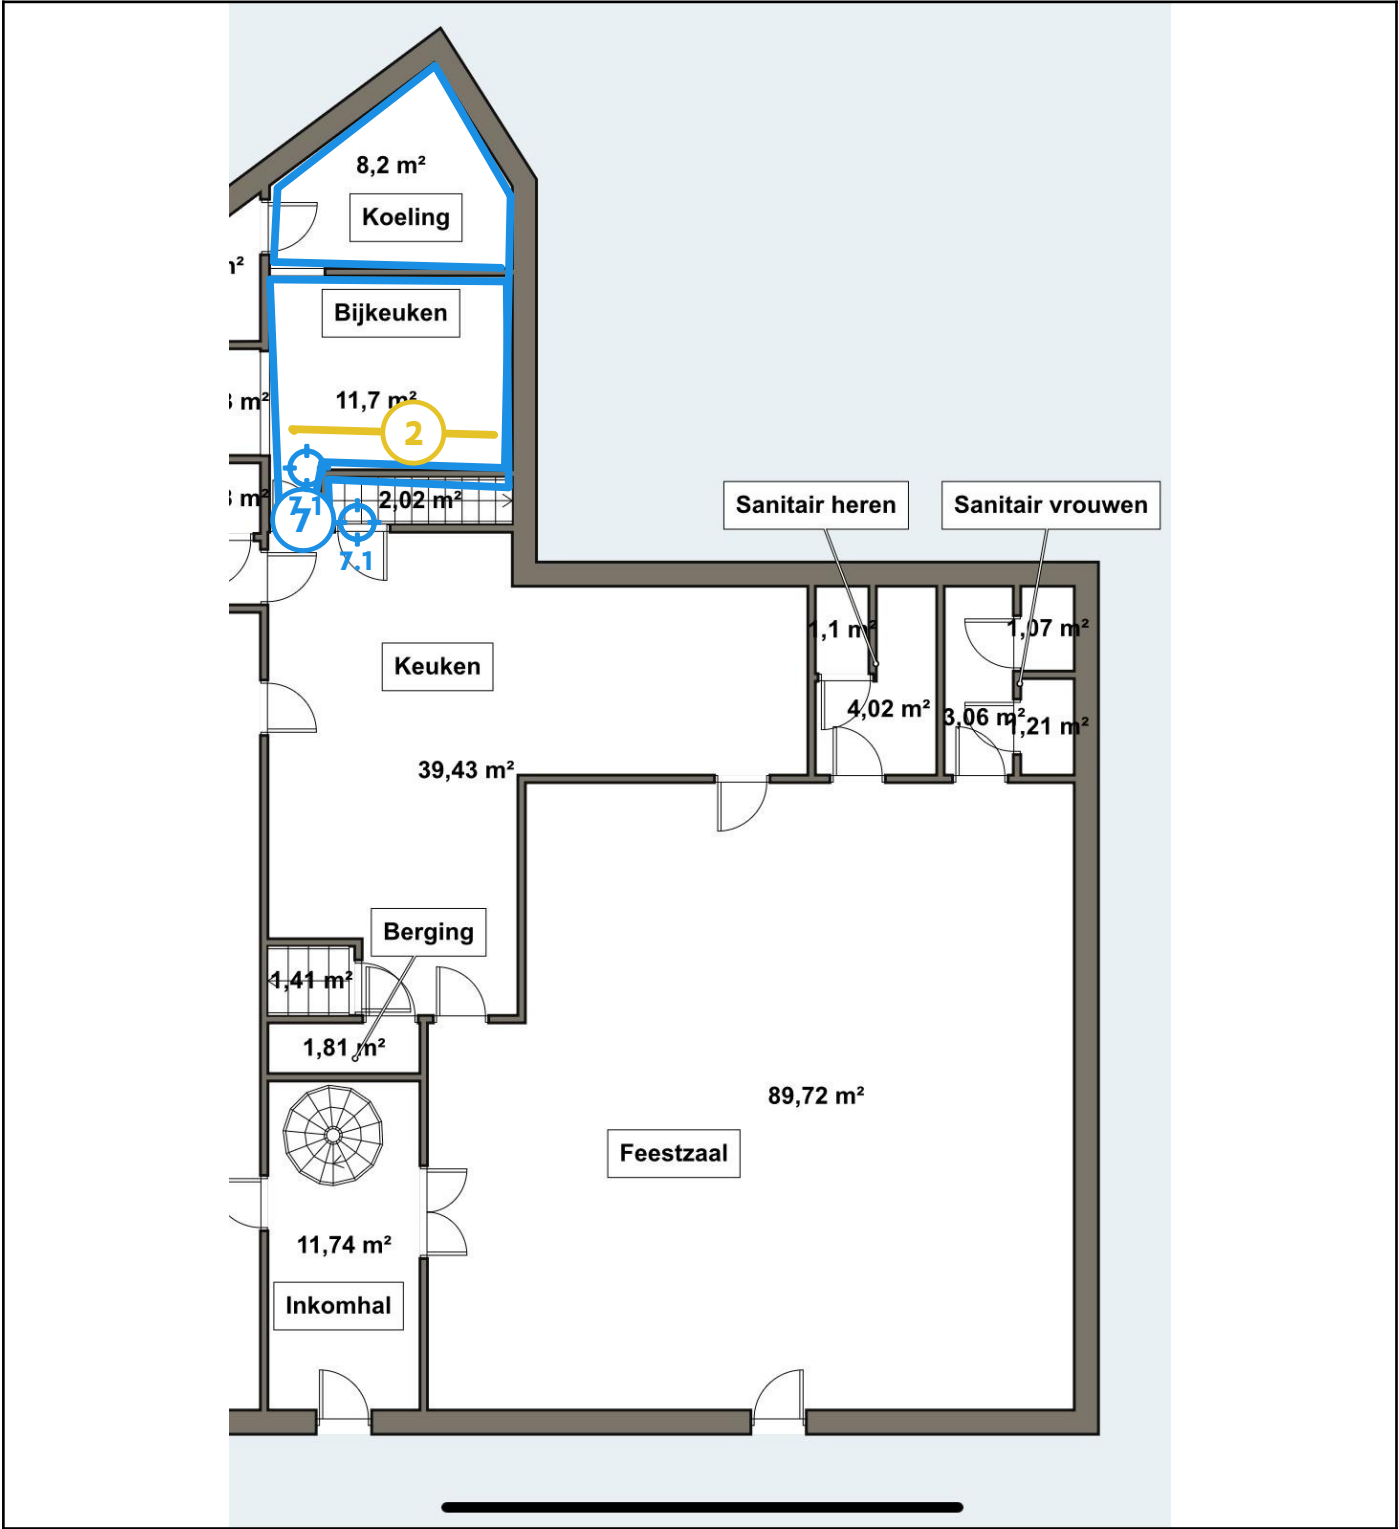
# Plan 1.4: Gelijkvloers - rechtergedeelte

| Beschrijving | Type | Actie |
|---|---|---|
| 2. Oude rookgasafvoer in bijkeuken | Asbestmateriaal | Zorgvuldig beheren |

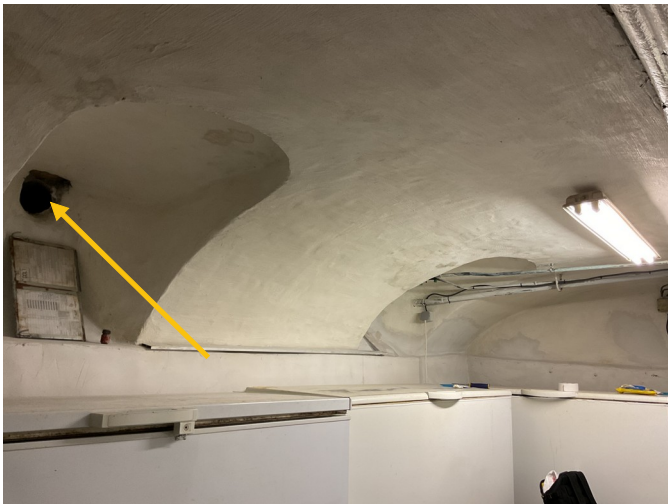
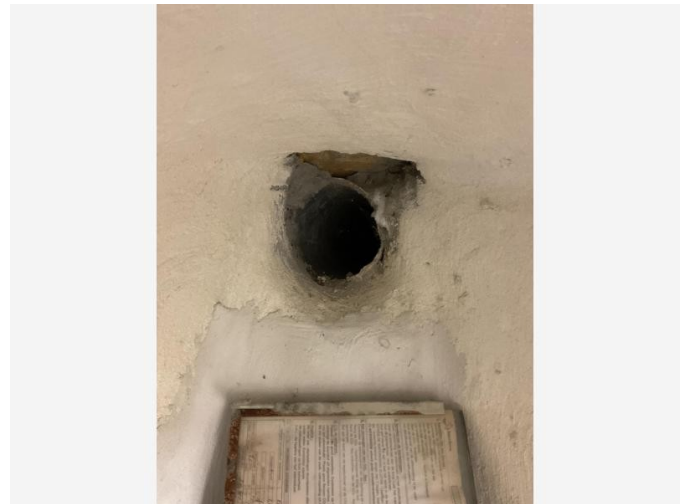
Het asbestmateriaal valt onder de mijlpaal van 2040.

Maatregelen nemen

| Eindbeoordeling materiaalrisico | Verhoogd materiaalrisico en/of verhoogde kans op vezelvrijgave |

| Asbestsoort (vezeltype) | Crocidoliet aanwezig |
| Toestand van het materiaal | Licht beschadigd, licht verweerd. Intact calciumsilicaatmateriaal of categorie III 'gebondenheid' |

| Beschrijving | Cementbuis door fundering van kelder |
| Opmerking | Lengte niet te bepalen. Deze buis loopt verder door de fundering. |

- Zorg voor een veilig beheer. Vermijd het beschadigen van het asbestmateriaal. Controleer de toestand jaarlijks op wijzigingen.
- Voer bijkomende staalname(s) uit.

- Eenvoudige handelingen: mag via doe-het-zelf of door werknemer(s) met opleidingsattest eenvoudige handelingen  
Hechtgebonden asbesttoepassing in goede staat.

Deze kan niet in zijn geheel worden weggenomen zonder de fundering (deels) uit te breken. Verwijder deze asbesttoepassing bij voorkeur pas bij de volledige uitbraak en fundering.

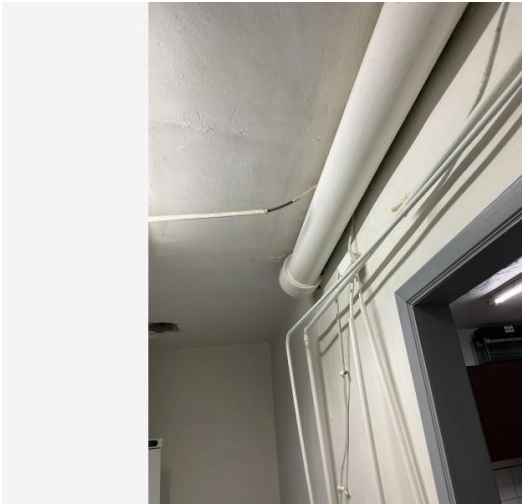
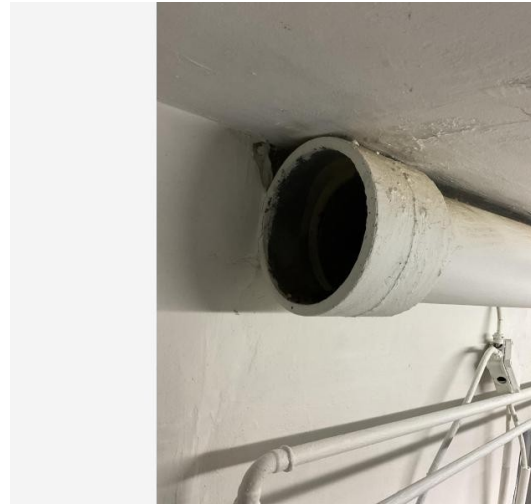
Het asbestmateriaal valt onder de mijlpaal van 2040.

Zorgvuldig beheren

| Eindbeoordeling materiaalarisico | Laag materiaalarisico en/of verlaagde kans op vezelvrijgave |

| Asbestsoort (vezeltype) | Crocidoliet aanwezig |
| Toestand van het materiaal | Licht beschadigd, licht verweerd. Intact calciumsilicaatmateriaal of categorie III 'gebondenheid' |

| Beschrijving | Oude rookgasafvoer in bijkeuken |
| Opmerking | Deze rookgasafvoer loopt wellicht door boven het verlaagde plafond in de CV-ruimte. |

- Zorg voor een veilig beheer. Vermijd het beschadigen van het asbestmateriaal. Controleer de toestand jaarlijks op wijzigingen.
- Voer bijkomende staalname(s) uit.

- Eenvoudige handelingen: mag via doe-het-zelf of door werknemer(s) met opleidingsattest eenvoudige handelingen  
Hechtgebonden asbesttoepassing in goede staat.

Daar waar de buis doorheen de muur loopt kan deze voorzichtig worden vrij gewerkt. Laat deze werken bij voorkeur uitvoeren door een aannemer met de nodige ervaring en opleidingsattesten.

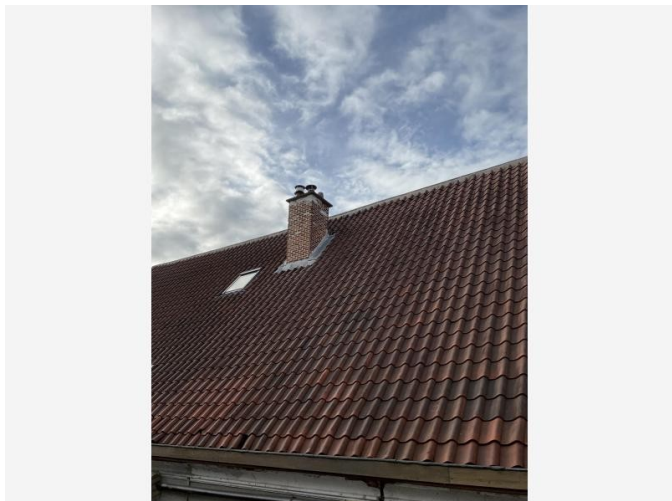
## Fiche 3: Inhoud steense schouw niet controleerbaar door hoogte

**Reden:** Het te onderzoeken materiaal situeert zich hoger dan 3,50 m te rekenen vanaf een veilige ondergrond

**Uitleg van de asbestdeskundige:** De inhoud van dit steense schouwwerk kan bij niet-destructief onderzoek niet worden waargenomen. Als bij afbraak van de schouw onverwacht of asbestverdacht materiaal tevoorschijn komt is het aangeraden een asbestdeskundige of -verwijderaar te raadplegen.

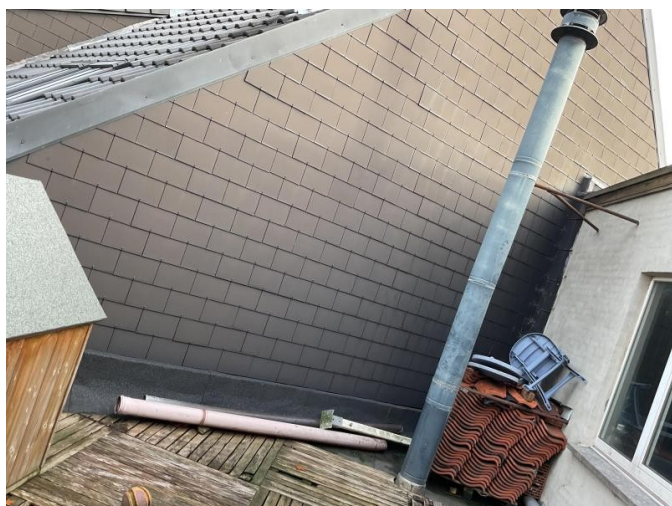
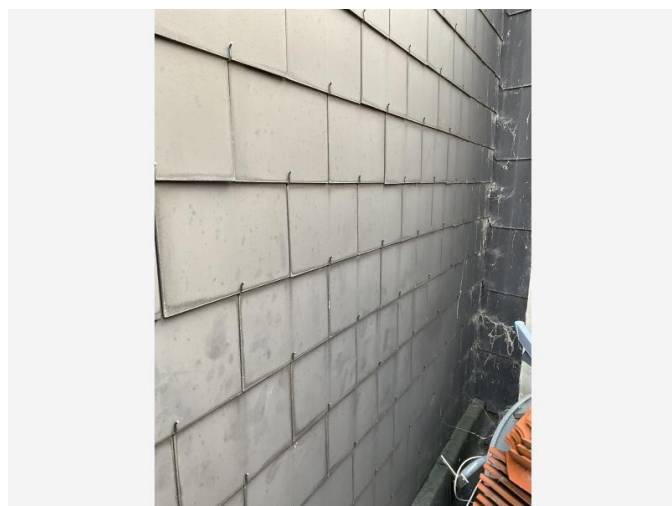
Deze leien van het aangrenzende pand zijn wellicht asbesthoudend en komen uit op het dak van de onderzochte constructie.

Hiermee dient rekening gehouden te worden bij eventuele renovatiewerken aan het dak.

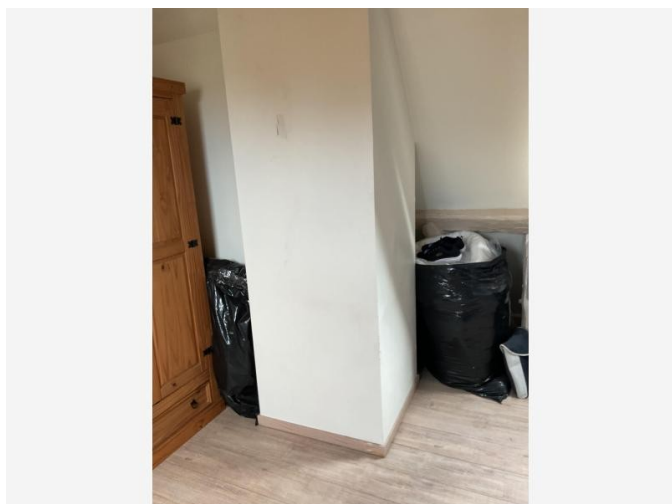
## Fiche 5: Inhoud steense schouw niet waarneembaar zonder destructieve handeling

De inhoud van dit steense schouwwerk kan bij niet-destructief onderzoek niet worden waargenomen. Als bij afbraak van de schouw onverwacht of asbestverdacht materiaal tevoorschijn komt is het aangeraden een asbestdeskundige of -verwijderaar te raadplegen.

Voor aanvang van renovatie of sloop is het aangeraden bijkomend destructief onderzoek uit te voeren.
