# Asbestinventarisatetest

Lombaardstraat 43, 2860 Sint-Katelijne-Waver

Attestnummer : **20260326-000309.000**

Uitgegeven op : **26.03.2026**

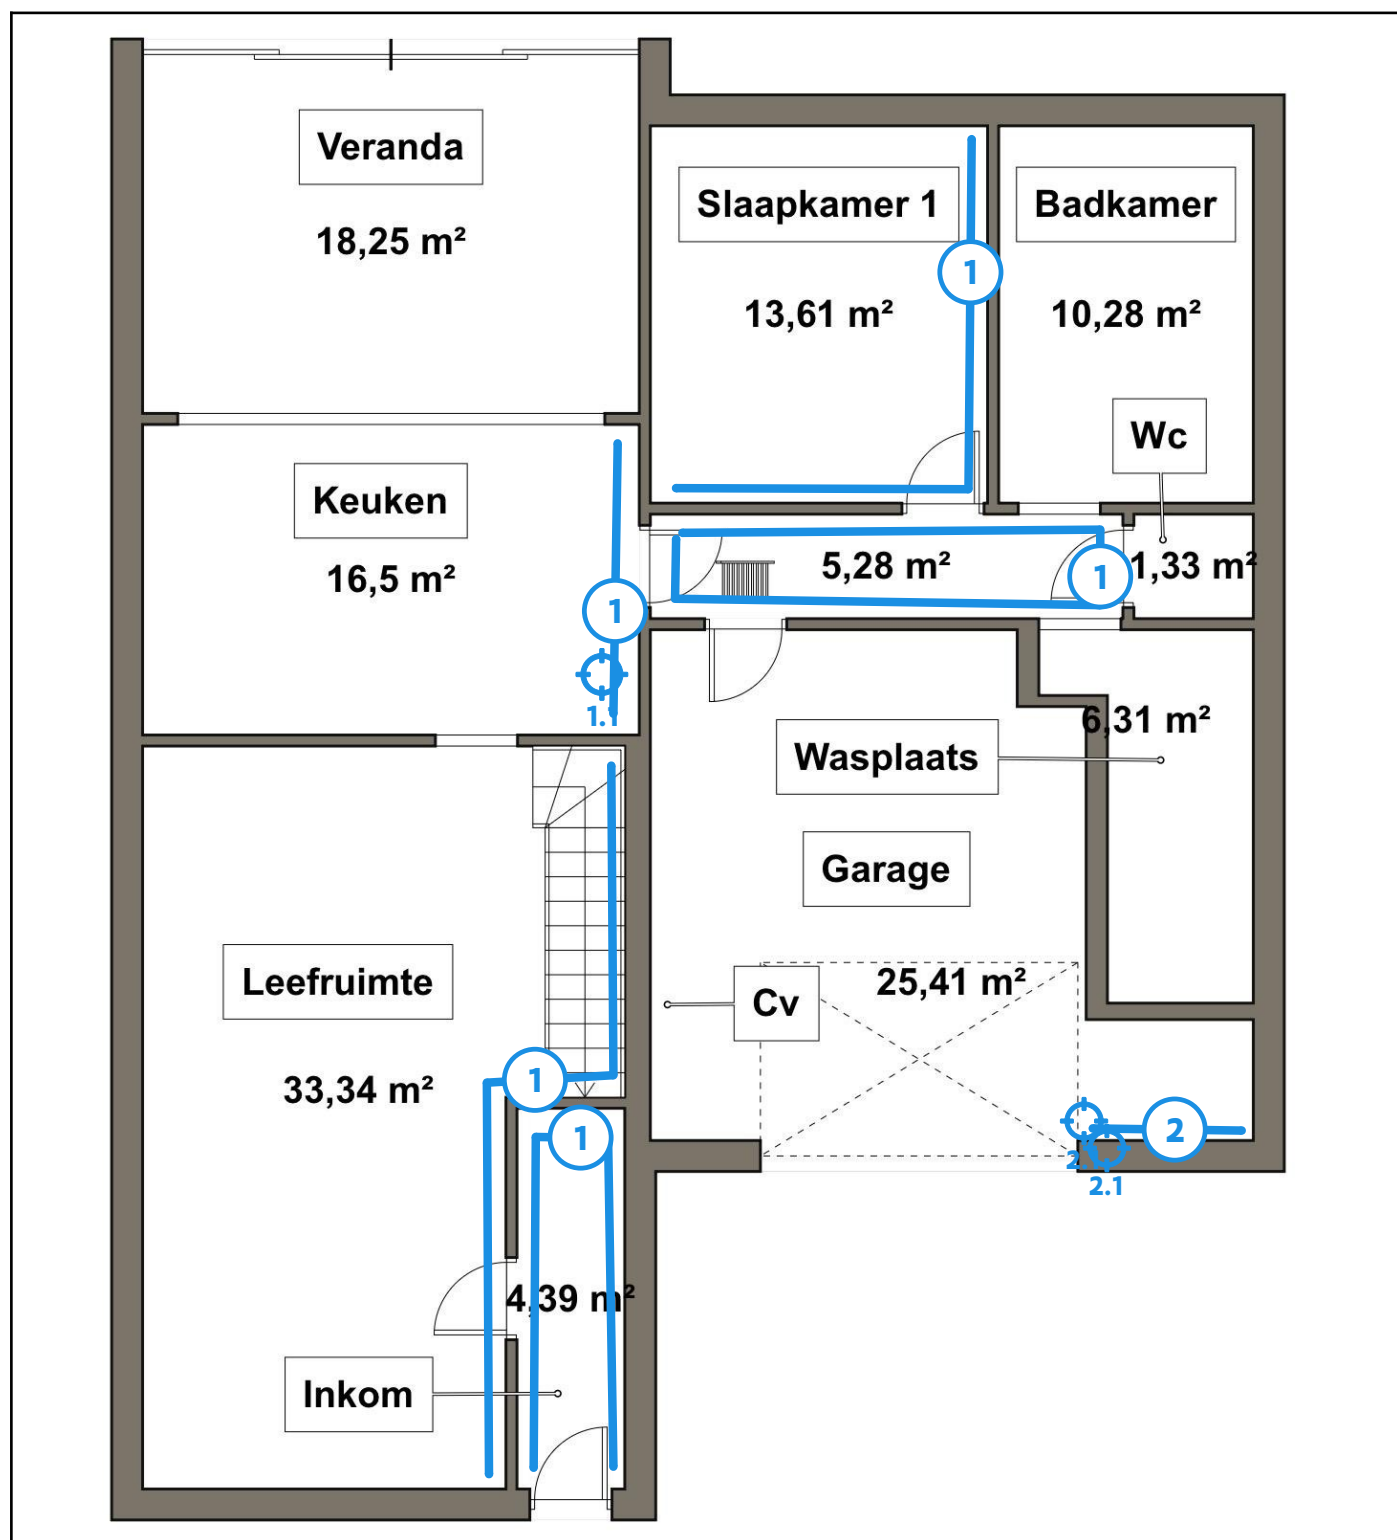
## Plan 1.1: Gelijkvloers

| Beschrijving | Type | Actie |
|---|---|---|
| 1. Pleisterwerk muren | Geen asbest | - |

| 2. Cementering binnenmuur garage | Geen asbest | - |

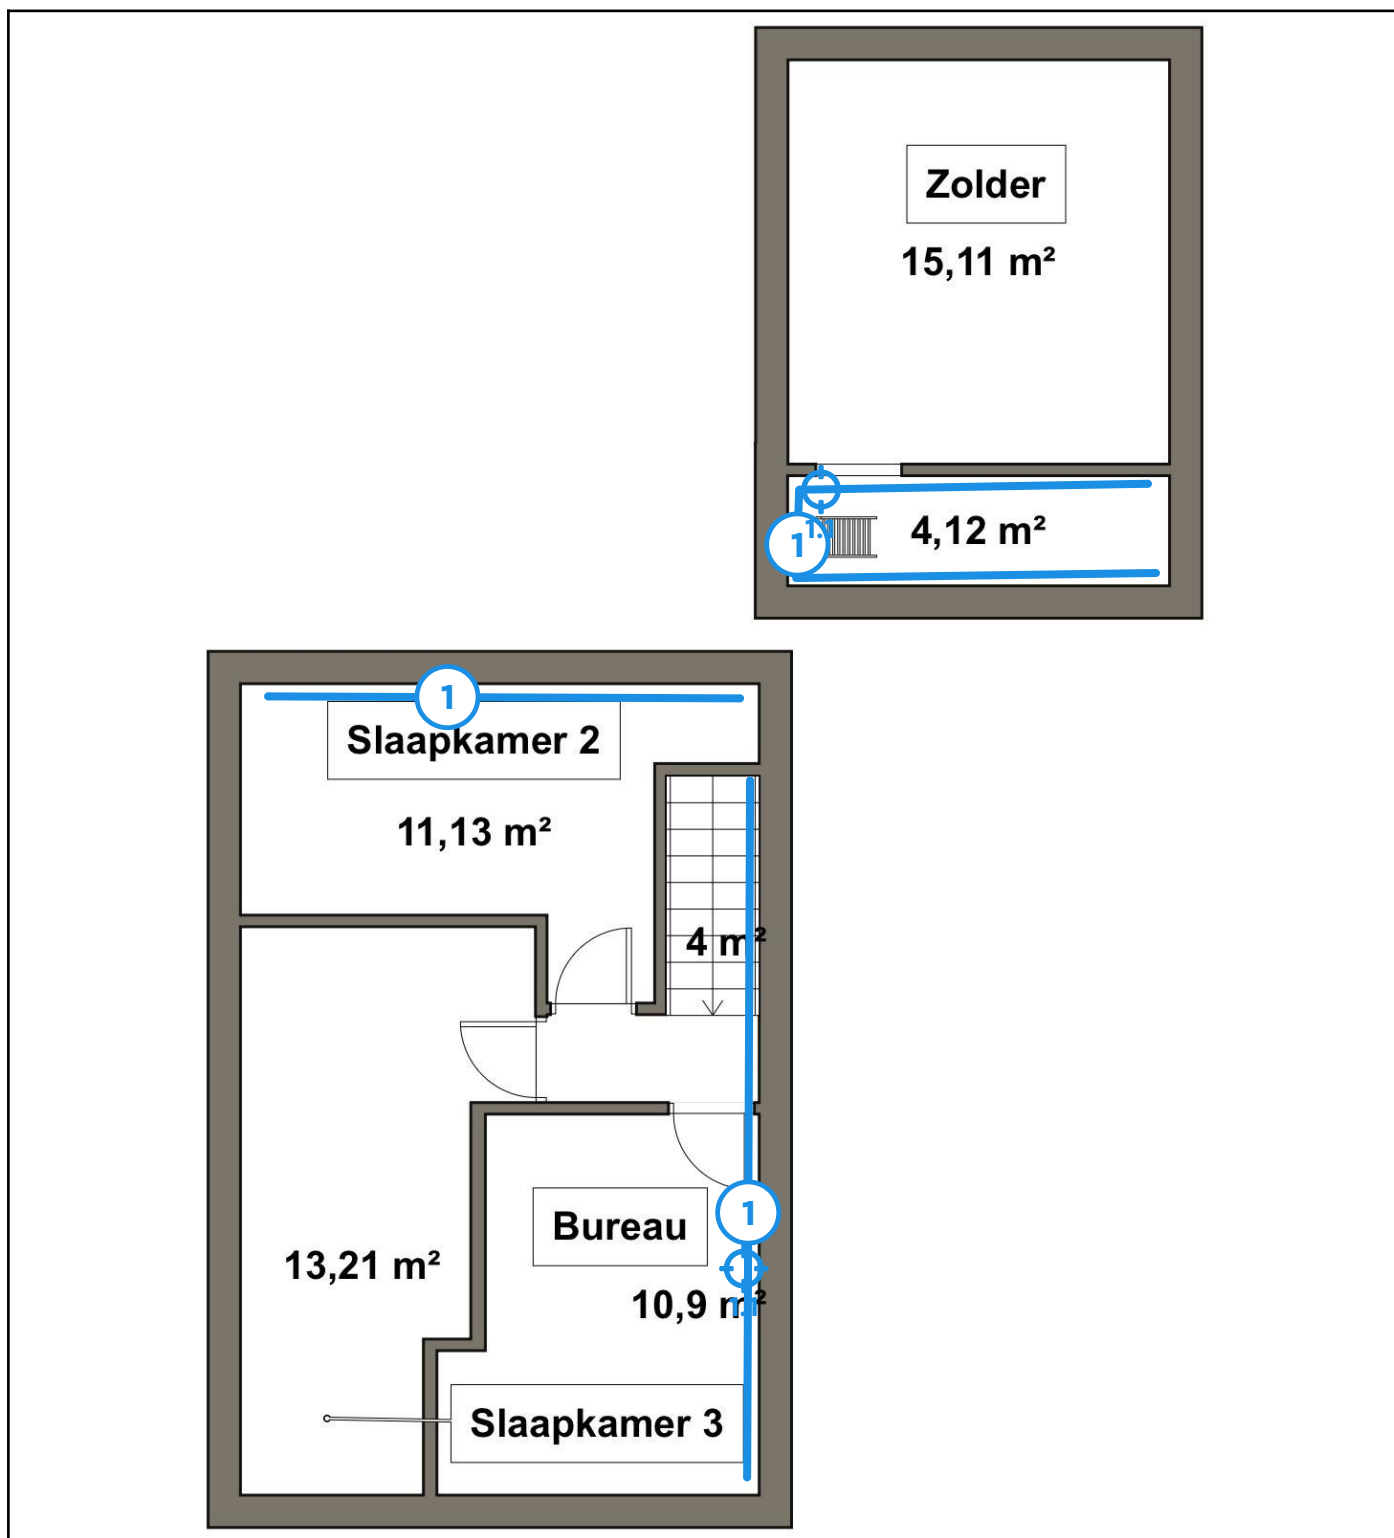
## Plan 1.2: 1ste verdieping

| Beschrijving | Type | Actie |
|---|---|---|
| 1. Pleisterwerk muren | Geen asbest | - |

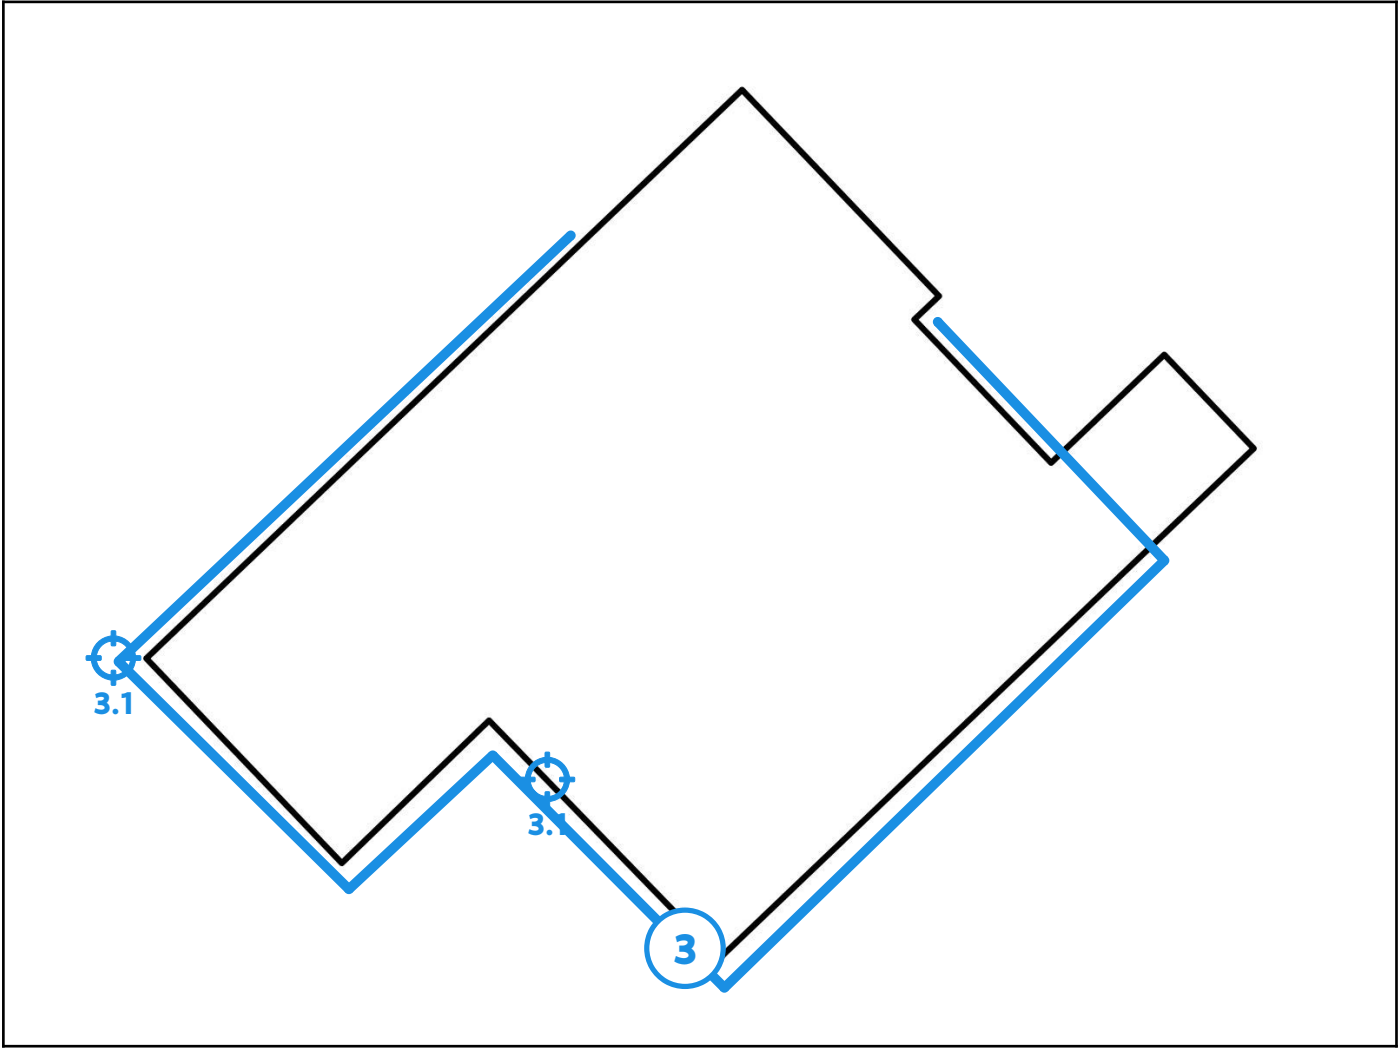
# Plan 1.3: Hoofdgebouw plan

| Beschrijving | Type | Actie |
|---|---|---|
| 3. Crepi | Geen asbest | - |

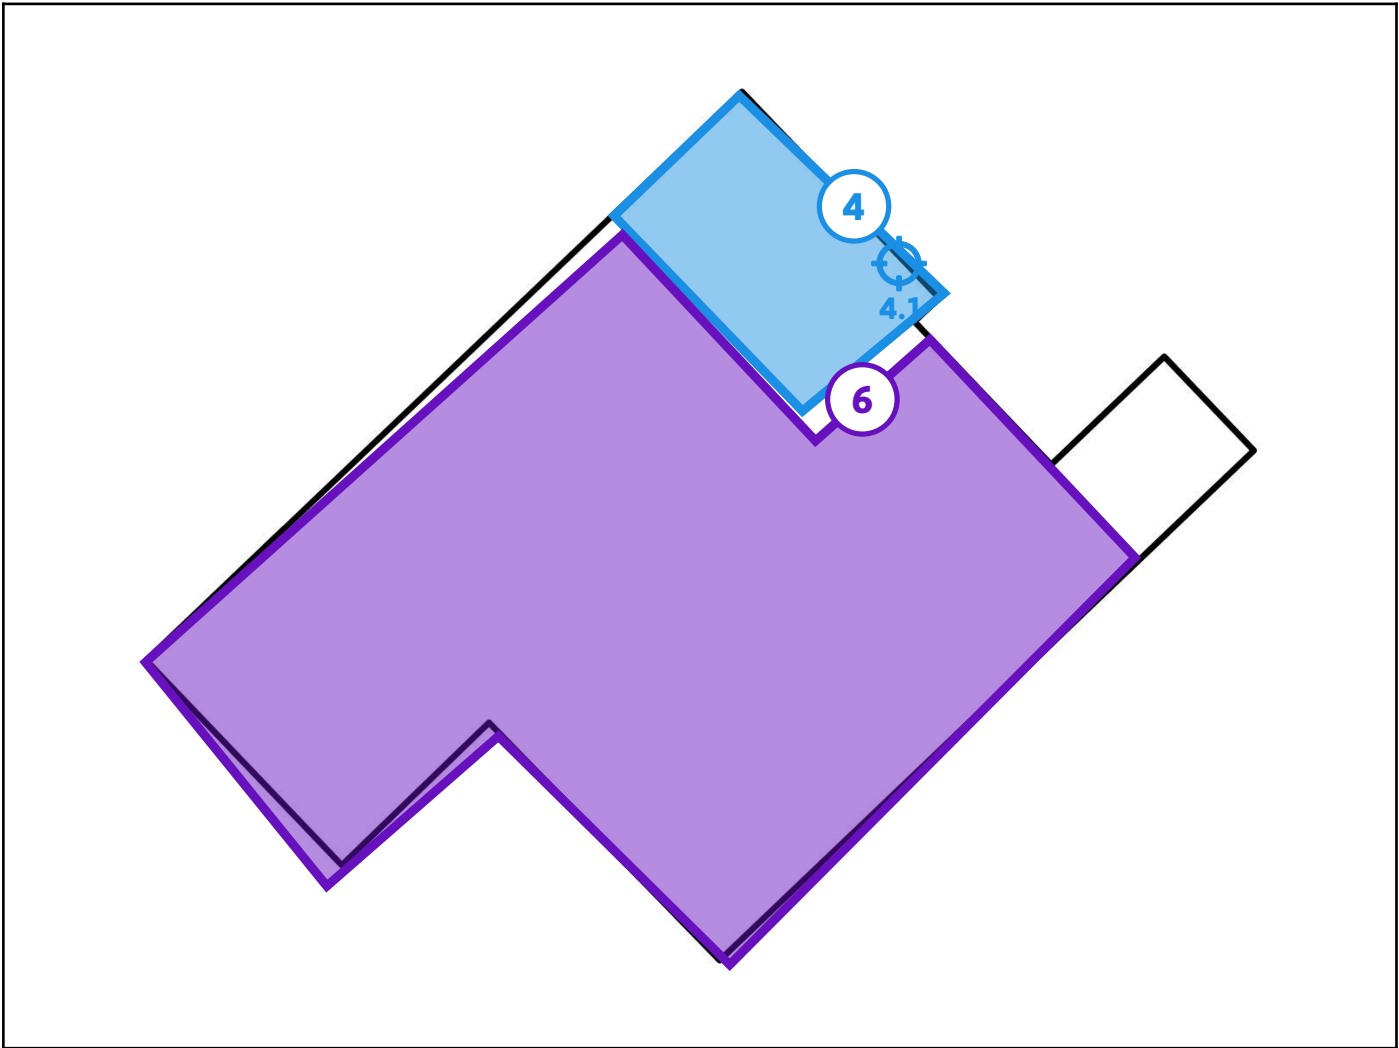
# Plan 1.4: Hoofdgebouw dak

| Beschrijving | Type | Actie |
|---|---|---|
| 4. Roofing | Geen asbest | - |
| 6. Onderdak niet asbestverdacht | Overige ruimte of materiaal | - |

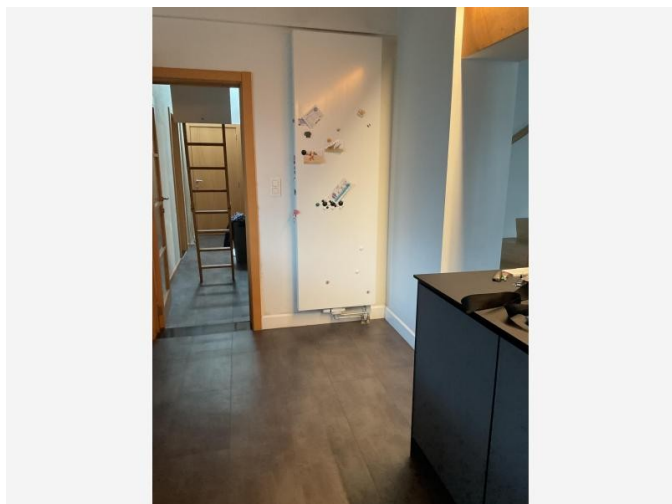
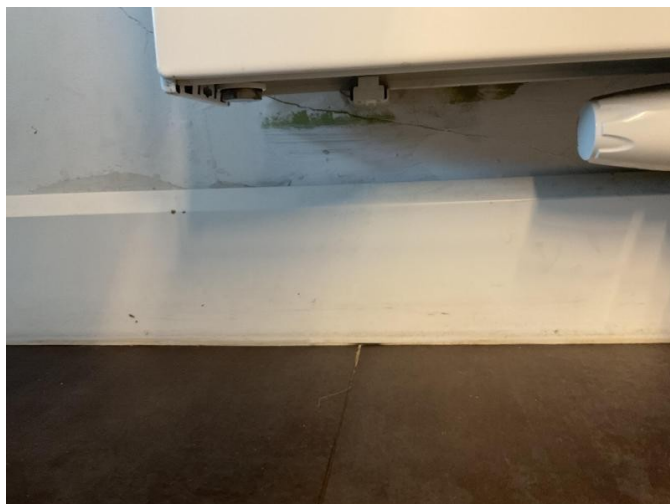
## Fiche 1: Pleisterwerk muren

Geen asbest

| # | Type | Referentie | Resultaat |
|---|---|---|---|
| 1.1 | Mengmonster | MM01 | Geen asbest |

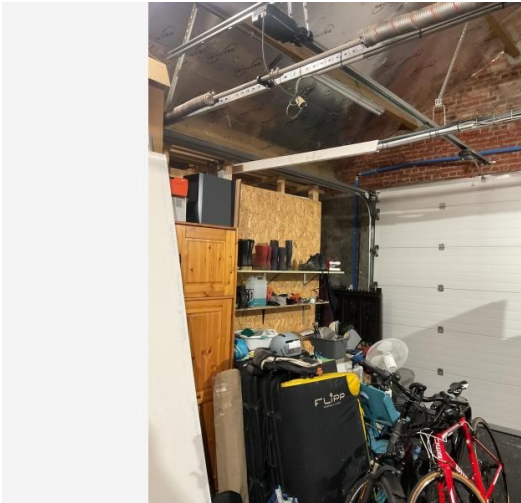
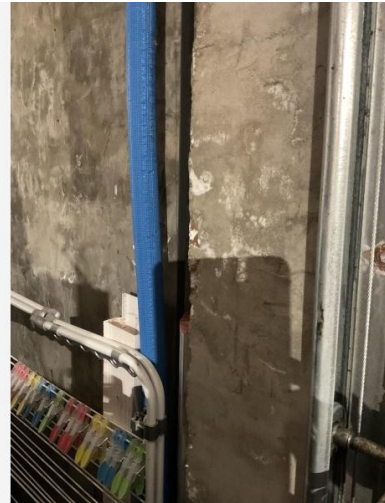
## Fiche 2: Cementering binnenmuur garage

Geen asbest

| # | Type | Referentie | Resultaat |
|---|---|---|---|
| 2.1 | Mengmonster | MM02 | Geen asbest |

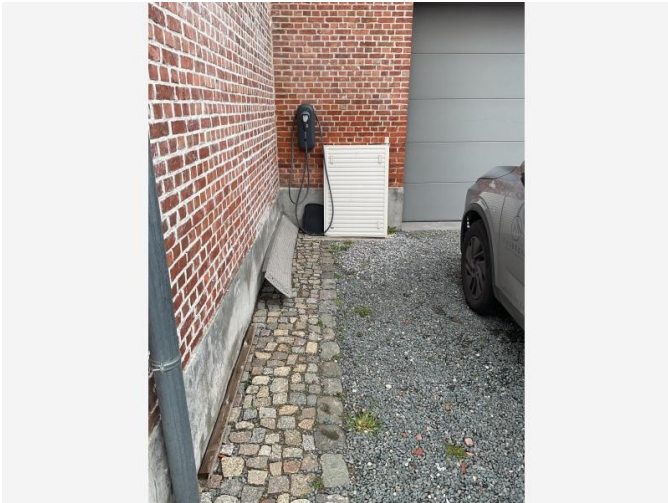
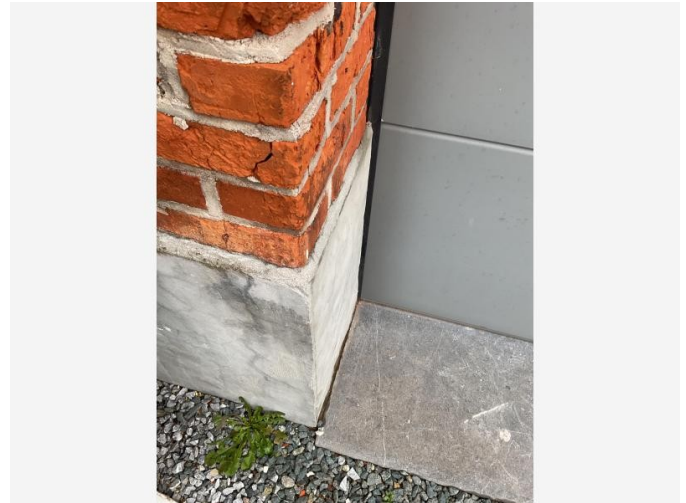
## Fiche 3: Crepi

Geen asbest

| # | Type | Referentie | Resultaat |
|---|---|---|---|
| 3.1 | Mengmonster | MM03 | Geen asbest |

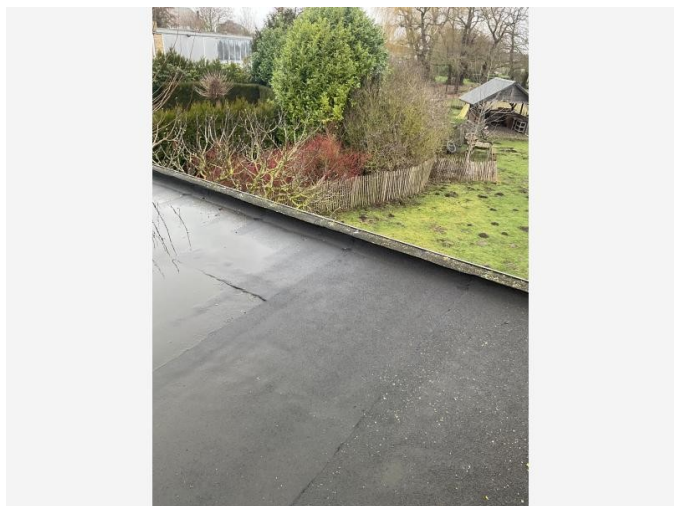
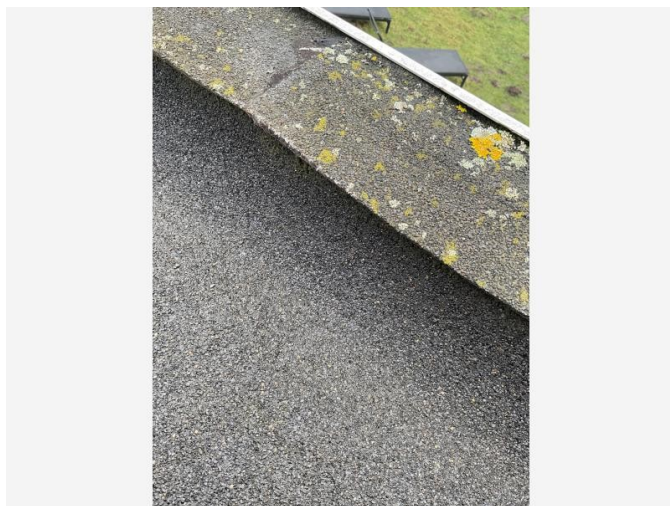
## Fiche 4: Roofing

Geen asbest

| # | Type | Referentie | Resultaat |
|---|---|---|---|
| 4.1 | Puntmonster | MM04 | Geen asbest |

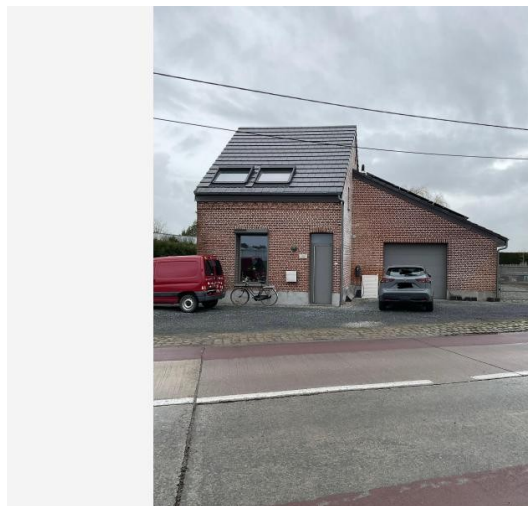
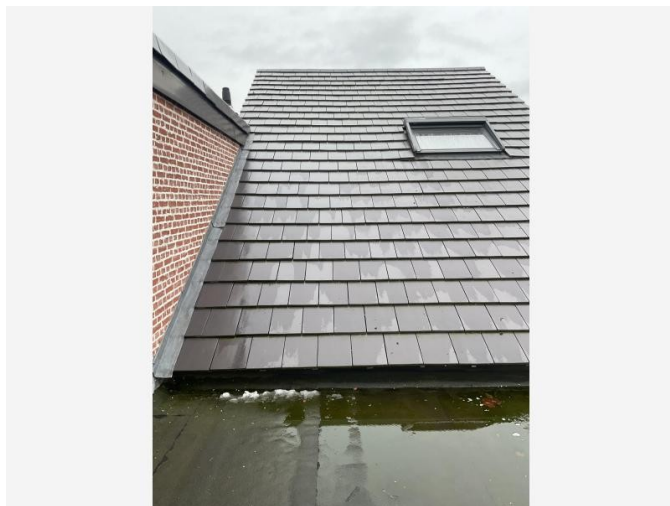
### Fiche 5: Dakbedekking bestaande uit pannen (niet verdacht)

| Beschrijving | Notitie | Terug te vinden op plannen |
|---|---|---|
| Fiche 5: Dakbedekking bestaande uit pannen (niet verdacht) | De dakbedekking is niet-asbestverdacht. | - |

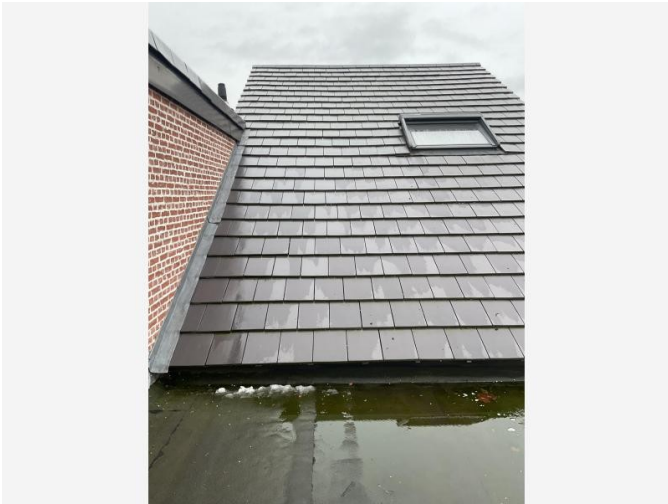
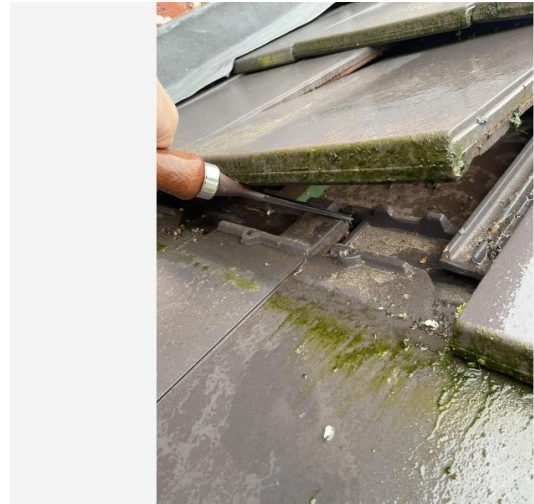
## Fiche 6: Onderdak niet asbestverdacht

| Beschrijving | Notitie | Terug te vinden op plannen |
|---|---|---|
| Fiche 6: Onderdak niet asbestverdacht | - | Plan 1.4: Hoofdgebouw dak |

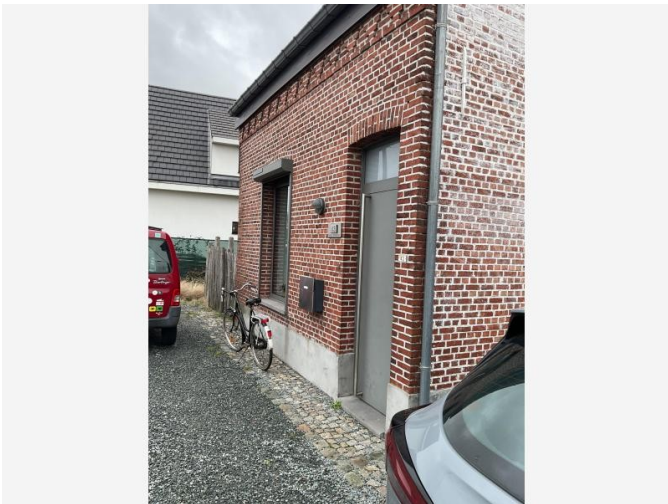
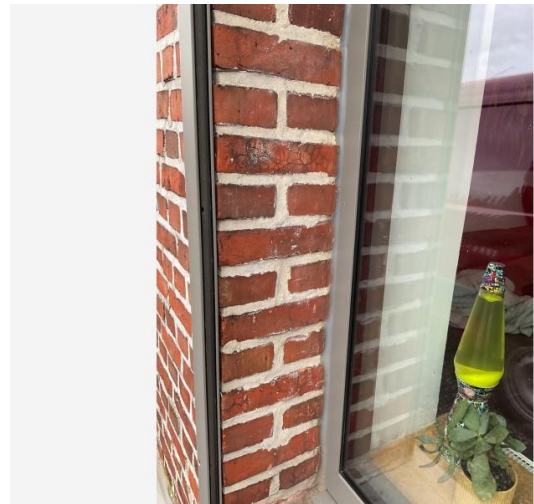
## Fiche 7: Kitten aan schrijnwerk niet asbestverdacht

| Beschrijving | Notitie | Terug te vinden op plannen |
|---|---|---|
| Fiche 7: Kitten aan schrijnwerk niet asbestverdacht | De kitten die gebruikt werden aan het schrijnwerk zijn niet asbestverdacht. | - |

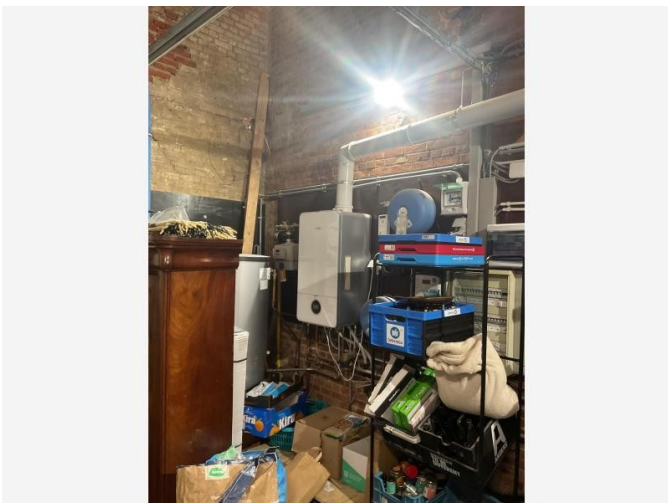
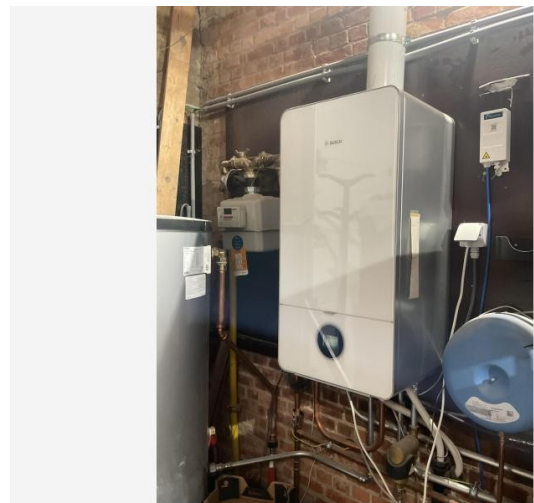
## Fiche 8: CV-ketel (niet verdacht)

| Beschrijving | Notitie | Terug te vinden op plannen |
|---|---|---|
| Fiche 8: CV-ketel (niet verdacht) | De CV-ketel (dichtingen, isolerend materiaal) is niet asbestverdacht. | - |

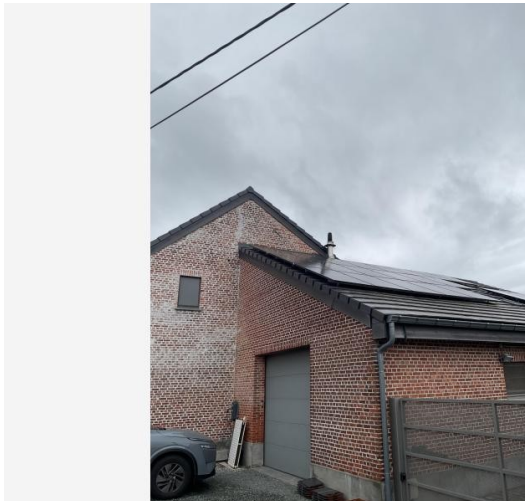
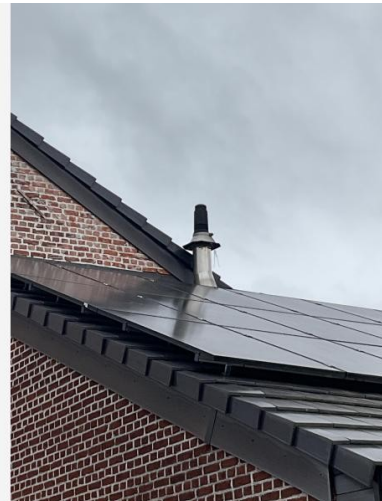
## Fiche 9: Rookgaskanalen niet asbestverdacht

| Beschrijving | Notitie | Terug te vinden op plannen |
|---|---|---|
| Fiche 9: Rookgaskanalen niet asbestverdacht | - | - |

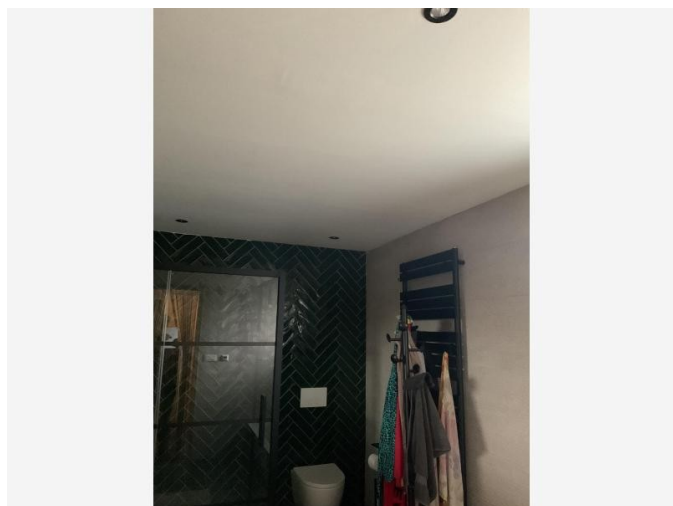
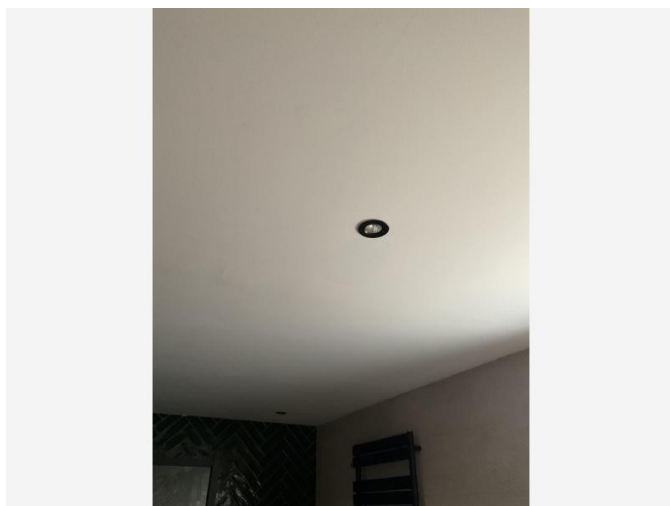
## Fiche 10: Plafonds

| Beschrijving | Notitie | Terug te vinden op plannen |
|---|---|---|
| Fiche 10: Plafonds | <p>Alle plafonds werden verlaagd met niet asbestverdachte materialen.</p> <p>Bij renovatie of afbraak is het aan te raden destructief onderzoek uit te voeren.</p> <p>Indien gesmeerd plafondpleister wordt aangetroffen boven de huidige afwerking, dient een mengstaal genomen te worden van de pleister in volgende ruimtes:</p> <ul style="list-style-type: none"><li>- Warme ruimte (ruimte van CV ketel)</li><li>- Traphal</li><li>- Natte ruimte (badkamer of keuken)</li><li>- 1 vrij te kiezen ruimte</li></ul> | - |

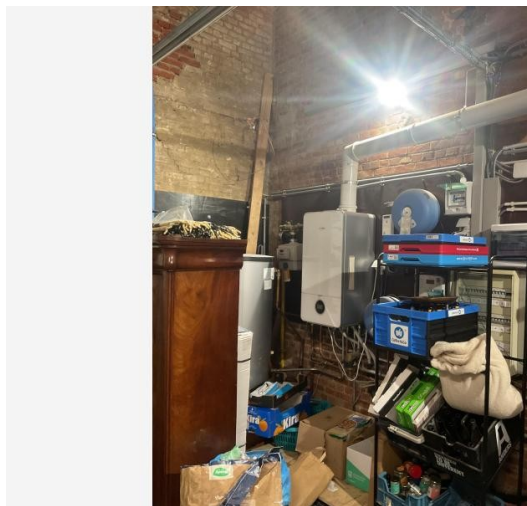
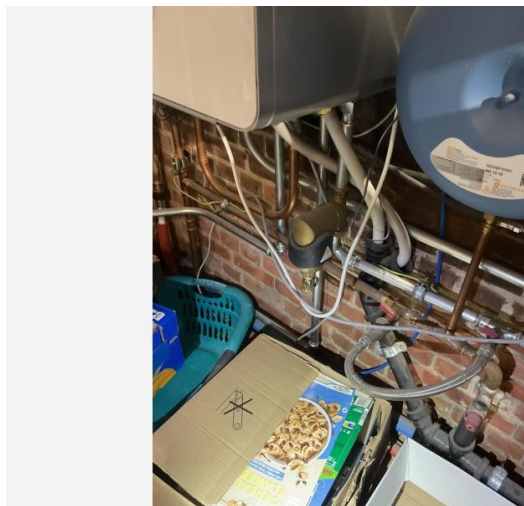
## Fiche 11: Leidingisolatie (niet aanwezig)

| Beschrijving | Notitie | Terug te vinden op plannen |
|---|---|---|
| Fiche 11: Leidingisolatie (niet aanwezig) | Er is geen asbestverdachte leidingisolatie aanwezig. | - |
