# Asbestinventarisatetest

Pastorijstraat 3, 2470 Retie

Attestnummer : 20260226-000425.000

Uitgegeven op : 26.02.2026

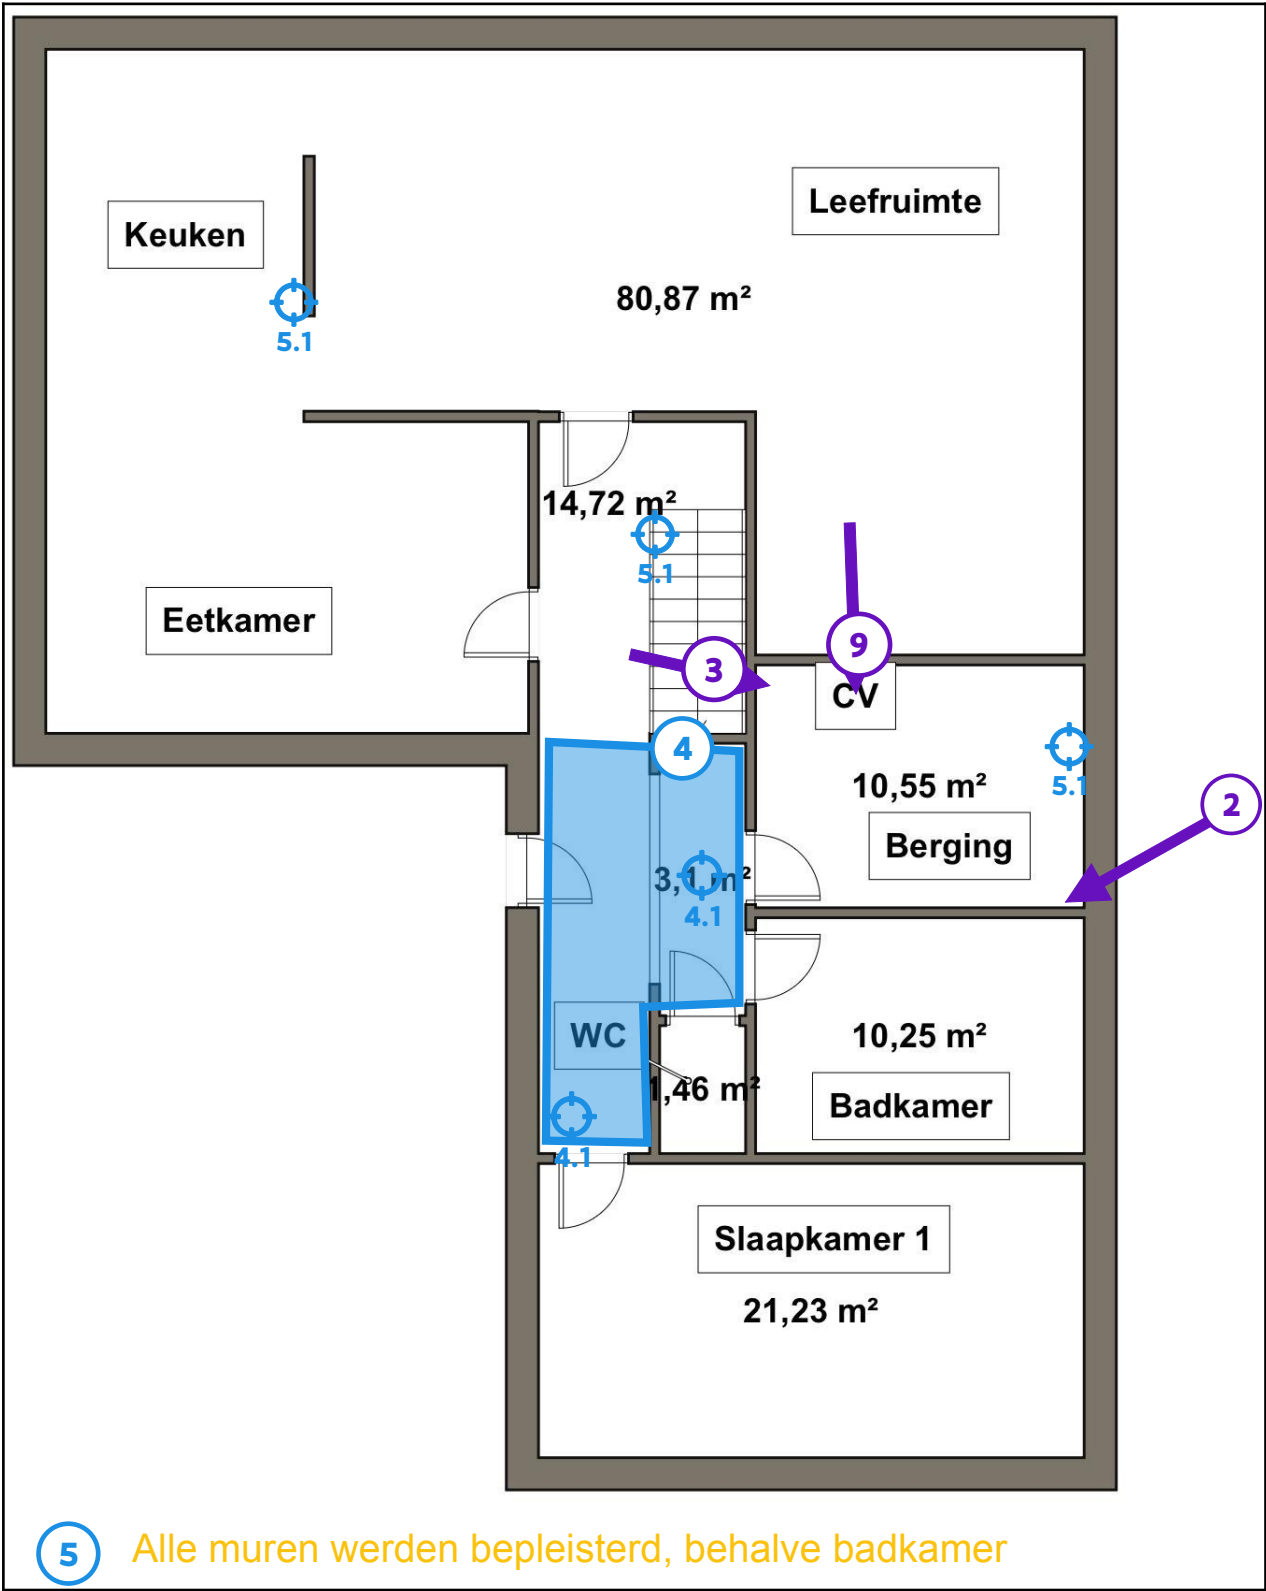
# Plan 1.1: Gelijkvloers

| 2. Kruipruimte | Beperking | - |
| 3. Inhoud steense schouw niet waarneembaar zonder destructieve handeling | Advies | - |
| 4. Pleisterwerk plafonds | Geen asbest | - |
| 5. Pleisterwerk muren | Geen asbest | - |

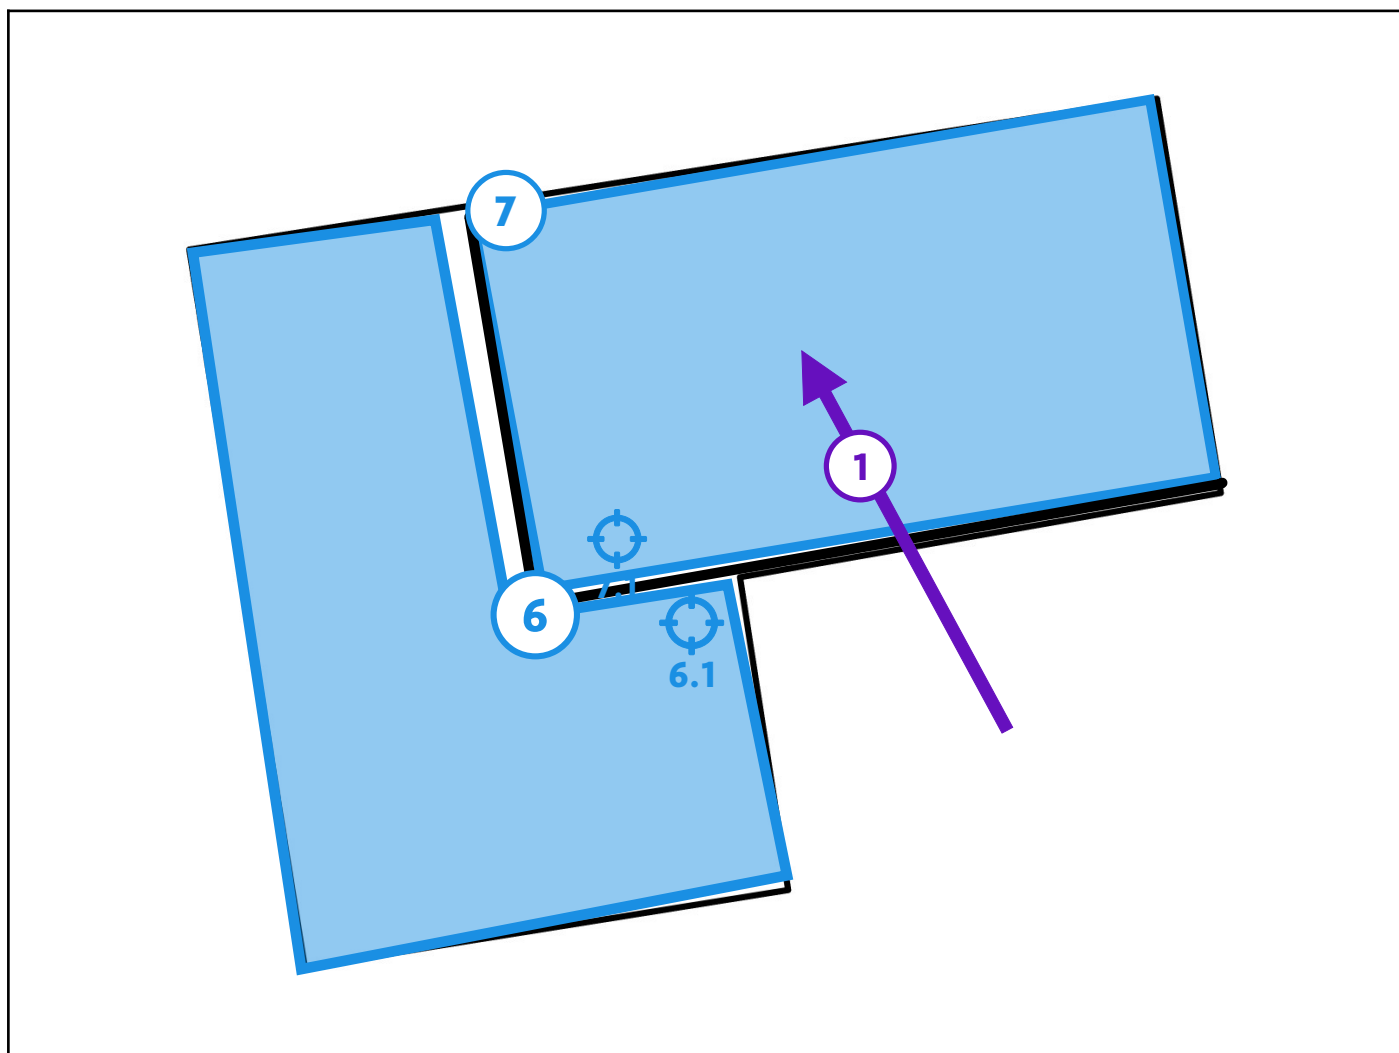
## Plan 1.4: Contouren

| Beschrijving | Type | Actie |
|---|---|---|
| 1. Inhoud steense schouw niet controleerbaar door hoogte | Beperking | - |
| 6. Roofing | Geen asbest | - |
| 7. Onderdakplaten | Geen asbest | - |

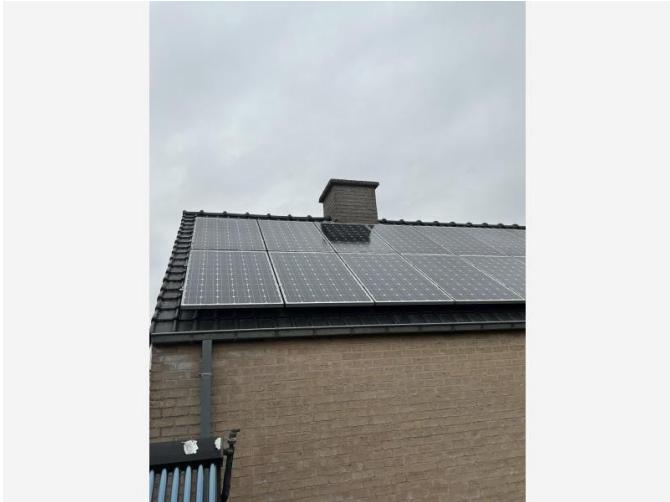
# Fiche 1: Inhoud steense schouw niet controleerbaar door hoogte

**Reden:** Het te onderzoeken materiaal situeert zich hoger dan 3,50 m te rekenen vanaf een veilige ondergrond

**Uitleg van de asbestdeskundige:** De inhoud van dit steense schouwwerk kan bij niet-destructief onderzoek niet worden waargenomen. Als bij afbraak van de schouw onverwacht of asbestverdacht materiaal tevoorschijn komt is het aangeraden een asbestdeskundige of -verwijderaar te raadplegen.

- Cementen schouwpijp
- Gips- of cementachtig materiaal achter de (sier)stenen (binnen).

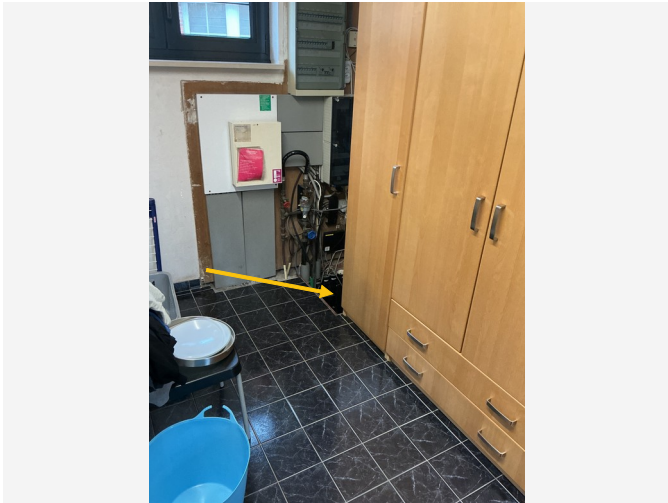
**Reden:** Het onderzoek kan niet uitgevoerd worden binnen de bepalingen van de Welzijnswet

**Uitleg van de asbestdeskundige:** Ruimte lager dan 1,5m.

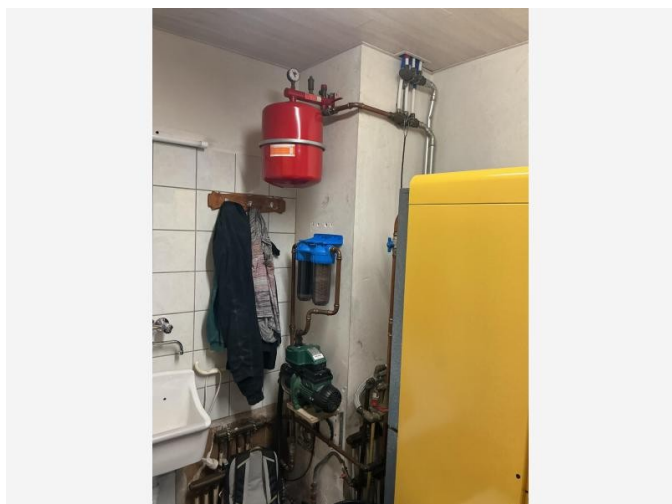
## Fiche 3: Inhoud steense schouw niet waarneembaar zonder destructieve handeling

De inhoud van dit steense schouwwerk kan bij niet-destructief onderzoek niet worden waargenomen. Als bij afbraak van de schouw onverwacht of asbestverdacht materiaal tevoorschijn komt is het aangeraden een asbestdeskundige of -verwijderaar te raadplegen.

- Cementen schouwpijp
- Gips- of cementachtig materiaal achter de (sier)stenen (binnen)

Voor aanvang van renovatie of sloop is het aangeraden bijkomend destructief onderzoek uit te voeren.

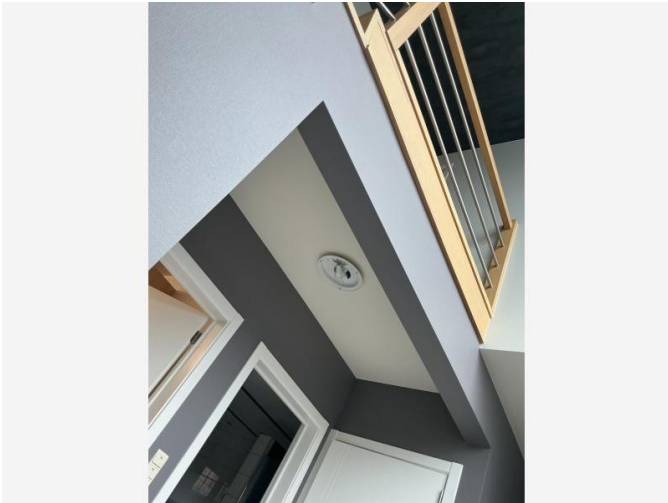
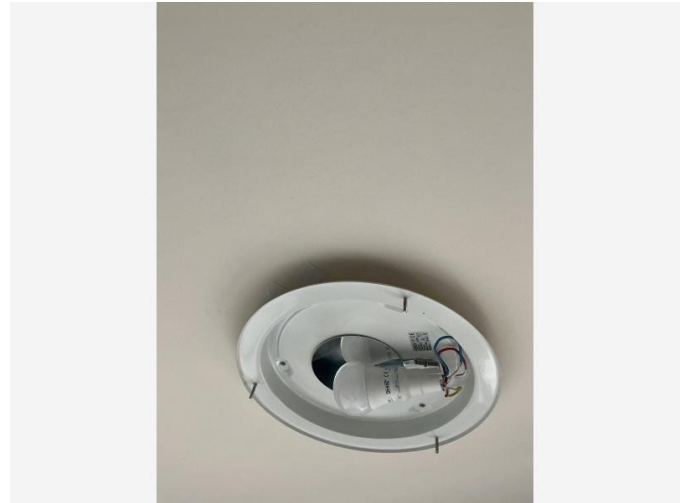
## Fiche 4: Pleisterwerk plafonds

Geen asbest

| # | Type | Referentie | Resultaat |
|---|---|---|---|
| 4.1 | Mengmonster | MM02 | Geen asbest |

| Opmerking | <p>Het gros van de plafonds werd verlaagd met niet asbestverdachte materialen.</p> <p>Hierdoor kon niet volgens inspectieprotocol bemonsterd worden.</p> <p>Indien bij renovatiewerken meer pleisterwerk bereikbaar wordt, singelt aangeraden een bijkomend mengstaal te nemen van de plafondpleister in:</p> <ol style="list-style-type: none"><li>1. Warme ruimte (CV)</li><li>2. Natte ruimte (badkamer of keuken)</li><li>3. Algemene ruimte</li></ol> |

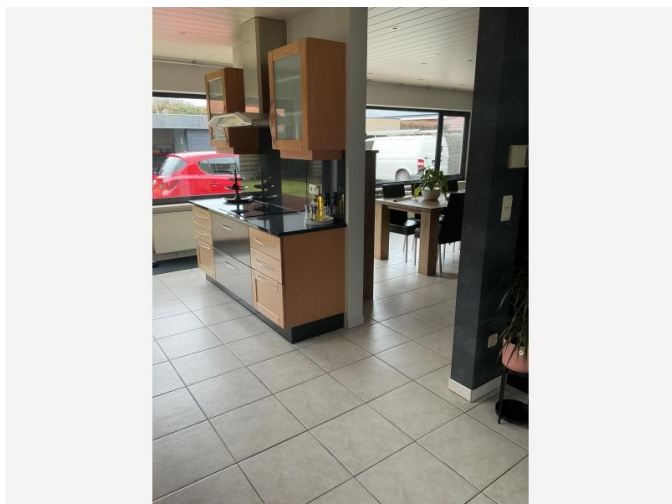
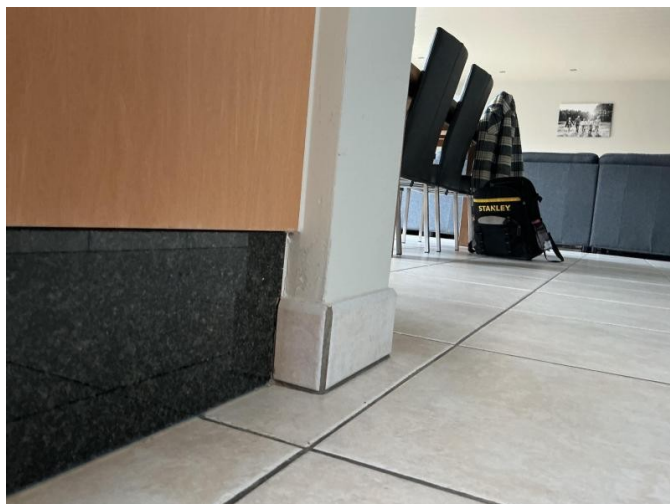
## Fiche 5: Pleisterwerk muren

Geen asbest

| # | Type | Referentie | Resultaat |
|---|---|---|---|
| 5.1 | Mengmonster | MM01 | Geen asbest |

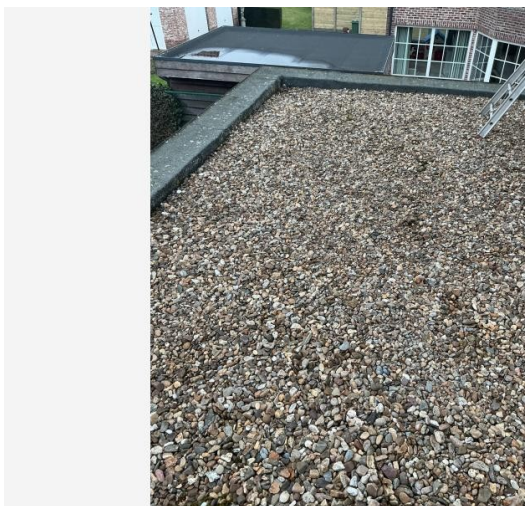
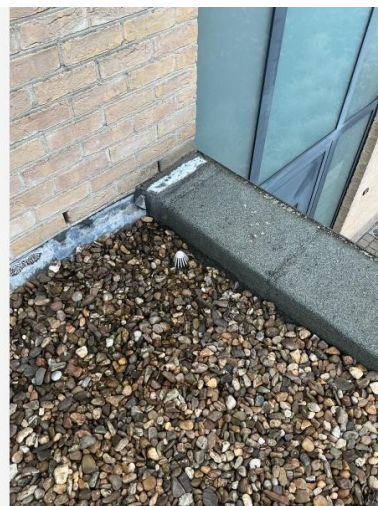
## Fiche 6: Roofing

Geen asbest

| # | Type | Referentie | Resultaat |
|---|---|---|---|
| 6.1 | Puntmonster | MM04 | Geen asbest |

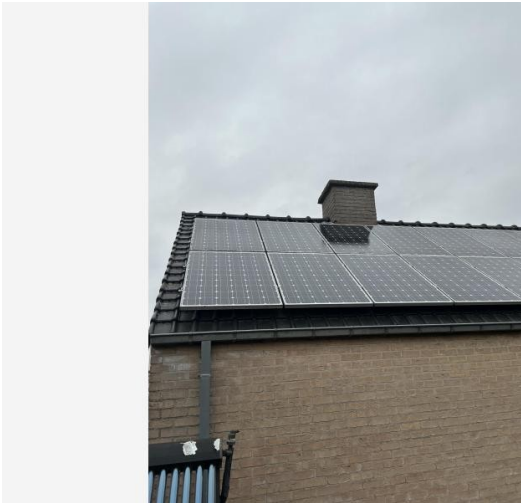
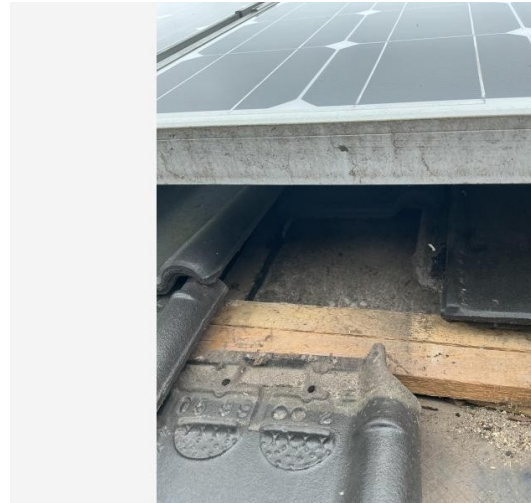
## Fiche 7: Onderdakplaten

Geen asbest

| # | Type | Referentie | Resultaat |
|---|---|---|---|
| 7.1 | Puntmonster | MM03 | Geen asbest |

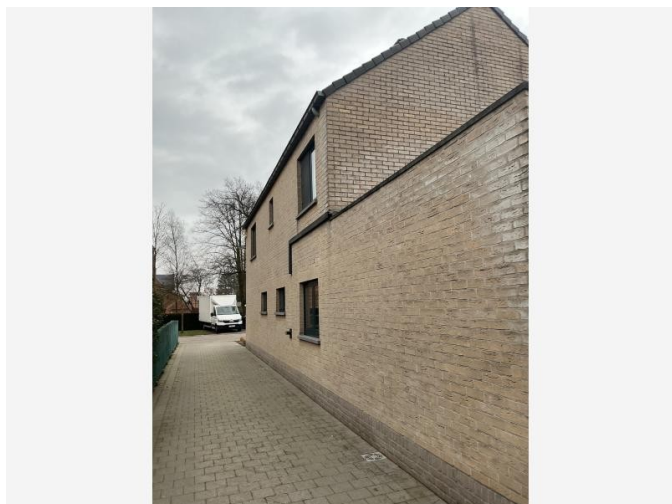
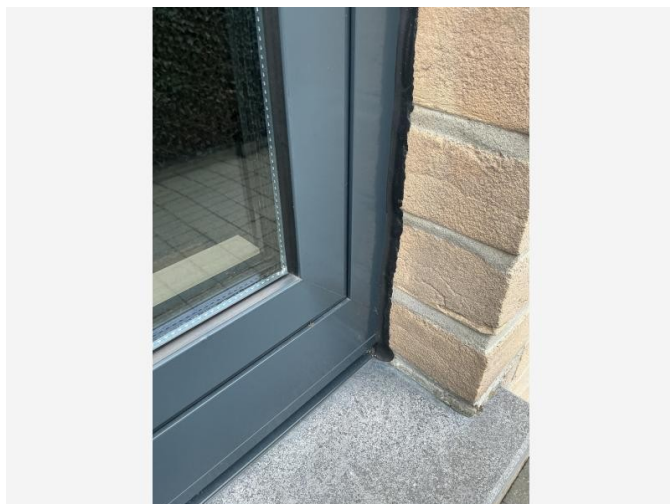
### Fiche 8: Kitten aan schrijnwerk niet asbestverdacht

| Beschrijving | Notitie | Terug te vinden op plannen |
|---|---|---|
| Fiche 8: Kitten aan schrijnwerk niet asbestverdacht | De kitten die gebruikt werden aan het schrijnwerk zijn niet asbestverdacht. | - |

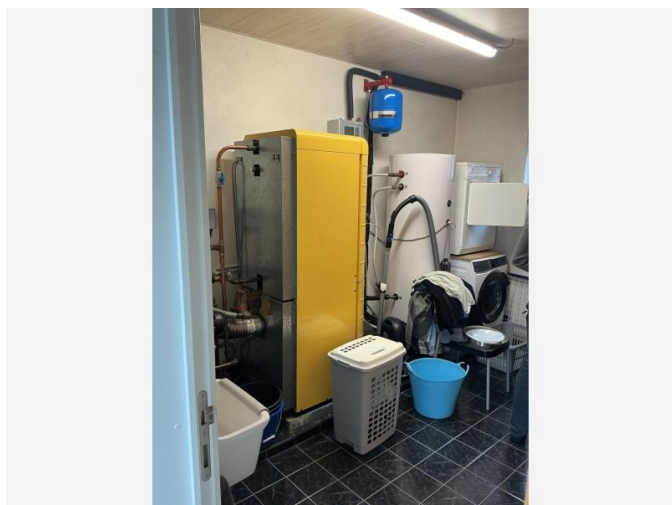
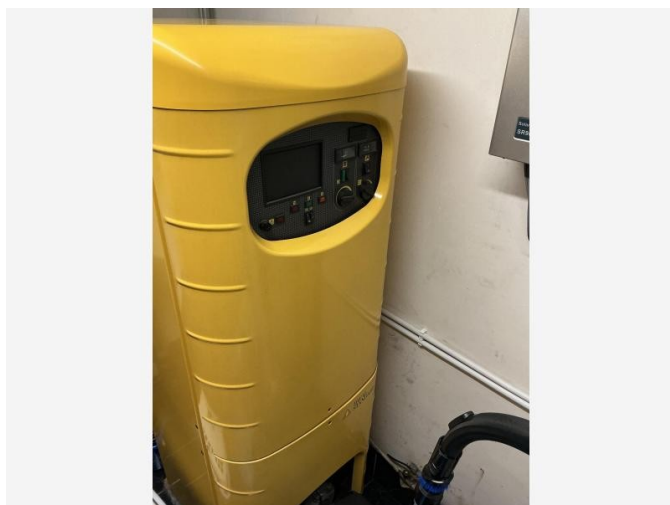
### Fiche 9: CV-ketel (niet verdacht)

| Beschrijving | Notitie | Terug te vinden op plannen |
|---|---|---|
| Fiche 9: CV-ketel (niet verdacht) | De CV-ketel (dichtingen, isolerend materiaal) is niet asbestverdacht. | Plan 1.1: Gelijkvloers |
