Asbestinventarisatetest

Speldenstraat 109, 8940 Wervik

Attestnummer : 20240205-000288.000

Asbestveilig

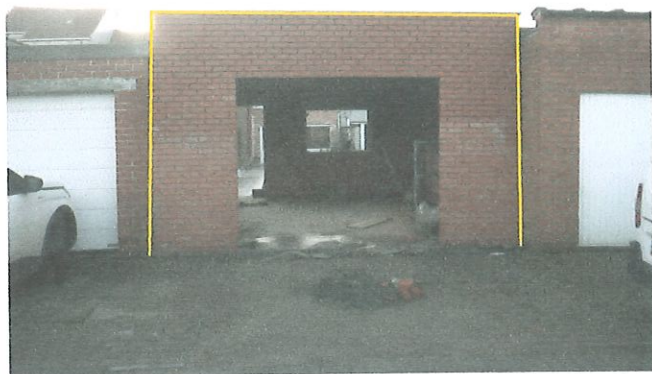
Situeringsfoto

Uitgesloten van inspectie

Bouwjaar: 2019

Constructies gebouwd vanaf 2001 moeten niet onderzocht worden

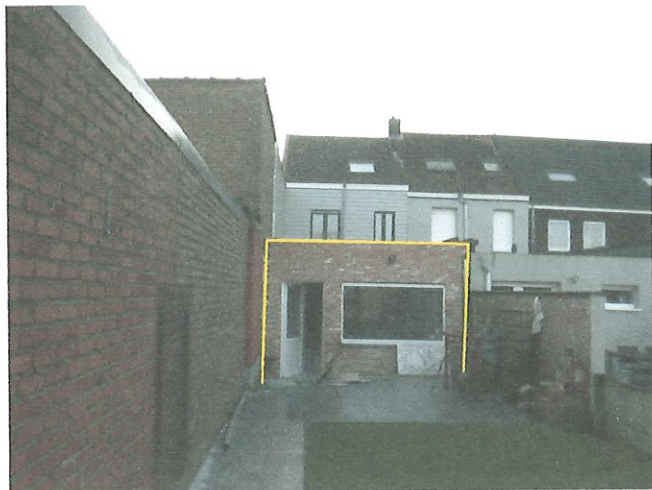
Situeringfoto

Uitgesloten van inspectie

Bouwjaar: 2023

Constructies gebouwd vanaf 2001 moeten niet onderzocht worden

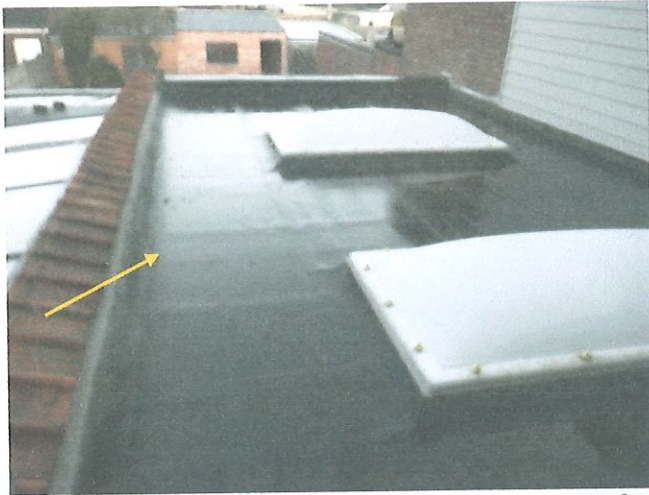
Fiche 3: Plat dak in EPDM

geen roofing aanwezig - nieuwe constructie (dus ok geen onderliggende verdachte lagen)

Identificatiemethode	Vaststelling & expertise (niet-asbestverdacht)
Primaire drager	Plat dak
(Asbest)materiaal	Dak- en gevelbekleding - Roofing
Bindmiddel	Bitumen (roofing, teer, asfalt)
Gebondenheid bindmiddel	Hecht

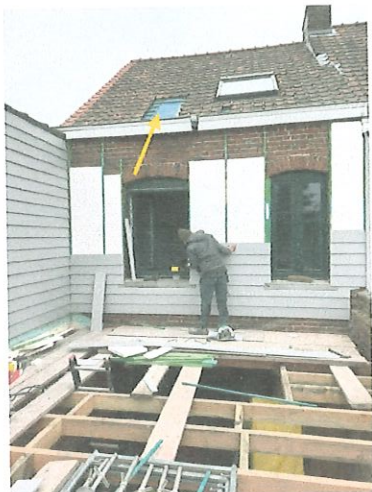
Fiche 4: Onderdak in blauw doek

Onderdak reeds vervangen.

Identificatiemethode	Bewijsdocument
Primaire drager	Schuin dak

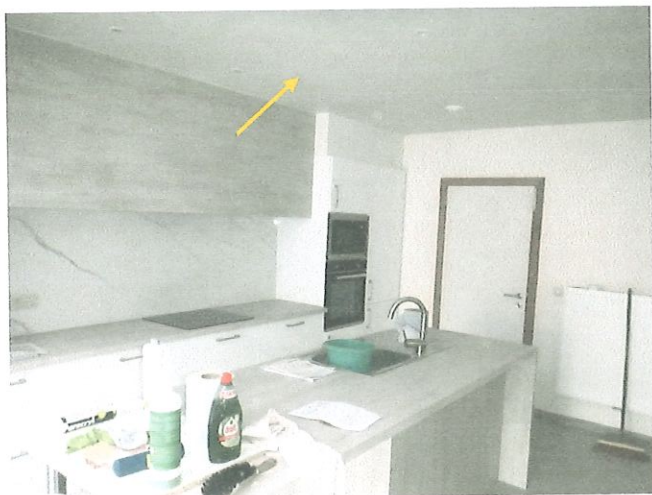
Fiche 5: Plafond in gyproc / houten planchetten

Geen oude gepleisterde plafonds na renovatie; Geen staalname pleisterwerk plafond.

Identificatiemethode	Vaststelling & expertise (niet-asbestverdacht)
Primaire drager	Plafond
(Asbest)materiaal	In-situ afwerkingslagen - Pleisterwerk (wand, plafond, ...)
Bindmiddel	Gips - kalk
Gebondenheid bindmiddel	Niet-hechtgebonden

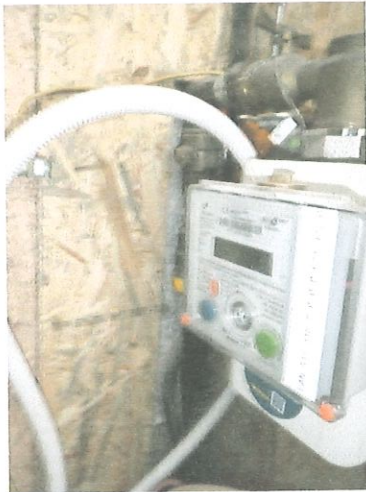
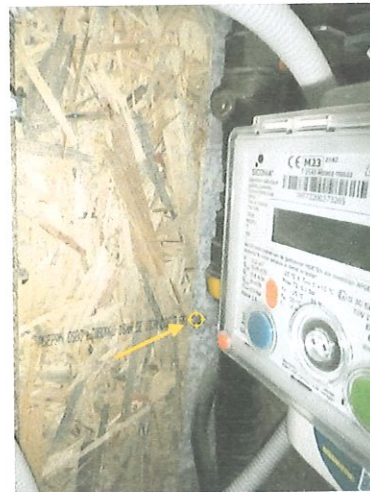
Fiche 6: Pleisterwerk muren

Geen asbest

#	Type	Referentie	Resultaat
6.1	Mengmonster	M1	Geen asbest

Bindmiddel van materiaal	Gips - kalk
Gebondenheid op basis van bindmiddel	Niet-hechtgebonden
Hoeveelheid (oppervlakte - dikte - aantal)	• 120,00 m ² - 1,00 cm - 1 stuk
Totaal volume	1,20 m ³
Identificatiemethode	Vaststelling met monstername
Destructieve handeling voor identificatie	Nee
Opmerking	Aanbouw is recente nieuwbouw en dus niet verdacht.
