# Asbestinventarisatetest

Tramstraat 44, 8940 Wervik

Attestnummer : 20241121-000114.000

Uitgegeven op : 21.11.2024

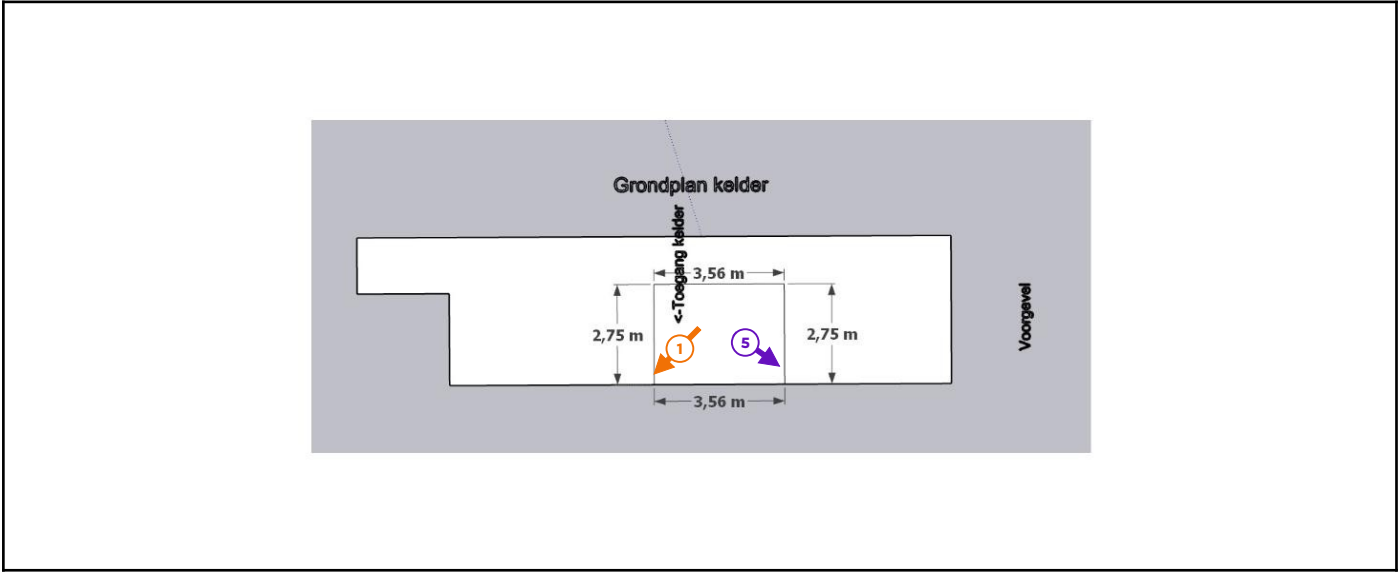
# Plan 1.1: Grondplan kelder

| Beschrijving | Type | Actie |
|---|---|---|
| 1. Afvoerbuis kelder in asbest cement | Asbestmateriaal | Maatregelen nemen |
| 5. Verluchtingsbuis in kelder | Advies | - |

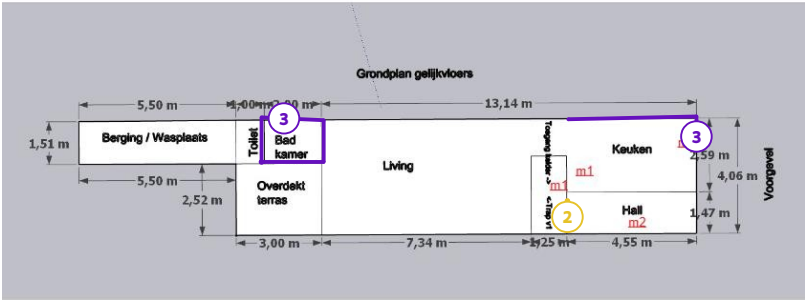
# Plan 1.4: Grondplan gelijkvloers

| Beschrijving | Type | Actie |
|---|---|---|
| 2. Mastiek raam-glasaansluiting deur trap naar verdiep | Asbestmateriaal | Zorgvuldig beheren |
| 3. Tegellijn badkamer en keuken | Advies | - |

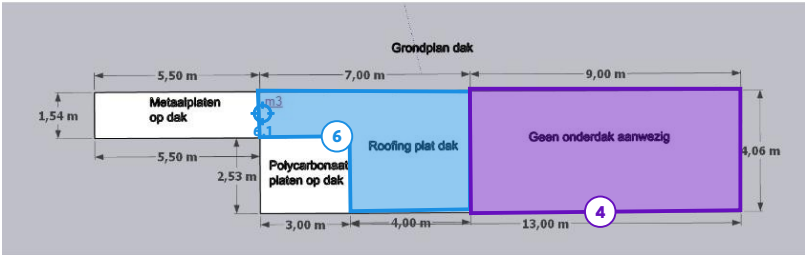
# Plan 1.8: Grondplan dak

| Beschrijving | Type | Actie |
|---|---|---|
| 4. Geen onderdak aanwezig woning | Advies | - |
| 6. Roofing plat dak | Geen asbest | - |

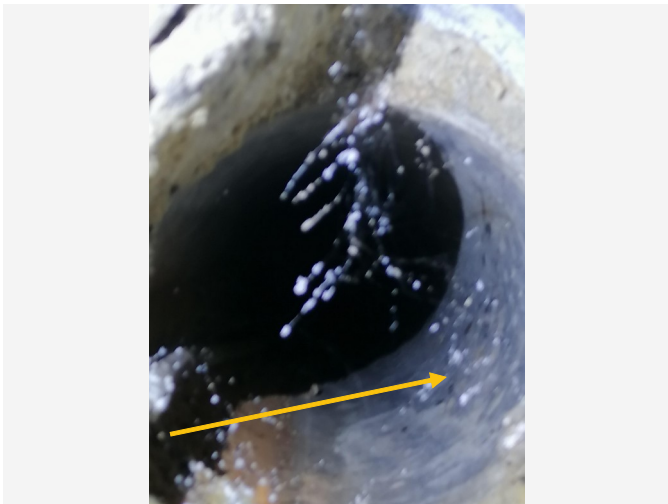
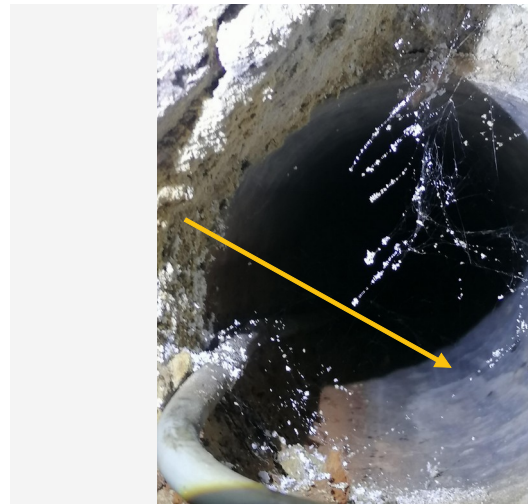
Het asbestmateriaal valt onder de mijlpaal van 2040.

| Eindbeoordeling materiaalisico | Verhoogd materiaalisico en/of verhoogde kans op vezelvrijgave |

| Asbestsoort (vezeltype) | Crocidoliet aanwezig |
| Toestand van het materiaal | Licht beschadigd, licht verweerd. Intact calciumsilicaatmateriaal of categorie III 'gebondenheid' |

| Beschrijving | Afvoerbuis kelder in asbest cement |
| Opmerking | Lengte onbekend. |

- Zorg voor een veilig beheer. Vermijd het beschadigen van het asbestmateriaal. Controleer de toestand jaarlijks op wijzigingen.

- Eenvoudige handelingen: mag via doe-het-zelf of door werknemer(s) met opleidingsattest eenvoudige handelingen  
Bij voorkeur werken te laten uitvoeren door een aannemer met een opleidingsattest eenvoudige handelingen.

Indien u de werken zelf uitvoert: mits voorzorg, (bevochtigen voor afnemen) en zonder breken en mits in acht nemen van persoonlijke bescherming (ppf3 masker en overall)

Dubbel verpakt af te voeren naar een erkend afvalpunt.

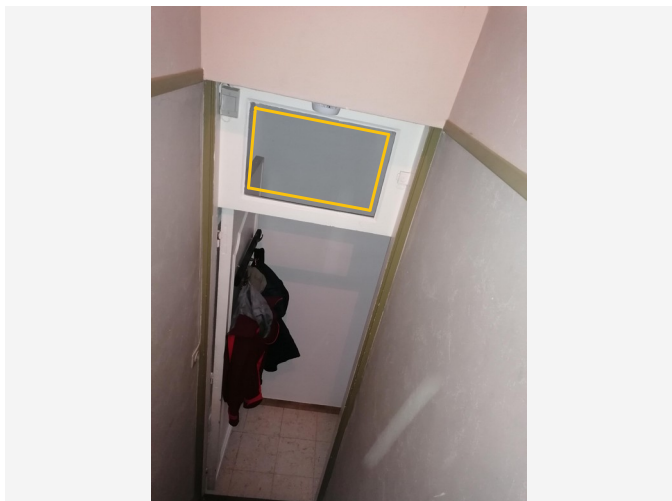
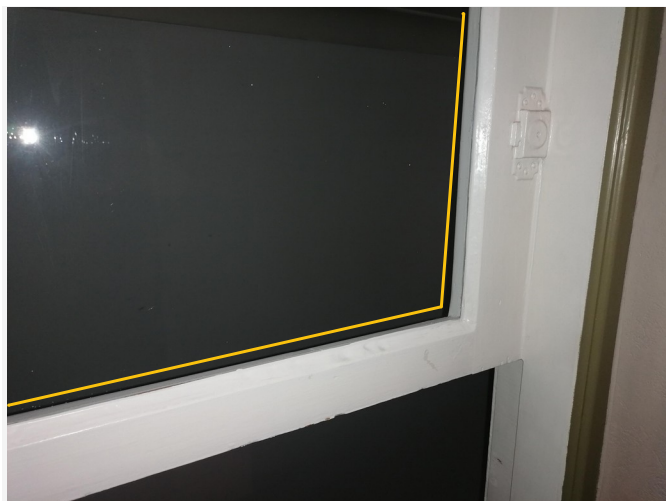
## Fiche 2: Mastiek raam-glasaansluiting deur trap naar verdiep

Het asbestmateriaal valt onder de mijlpaal van 2040.

| Eindbeoordeling materiaalrisico | Laag materiaalrisico en/of verlaagde kans op vezelvrijgave |

| Asbestsoort (vezeltype) | Amfibool aanwezig, uitgezonderd crocidoliet |
| Toestand van het materiaal | Licht beschadigd, licht verweerd. Intact calciumsilicaatmateriaal of categorie III 'gebondenheid' |

| Beschrijving | Mastiek raam-glasaansluiting deur trap naar verdiep |
| Opmerking | Mastiek is mogelijk asbesthoudend. Eigenaar wenste geen staalname. |

- Zorg voor een veilig beheer. Vermijd het beschadigen van het asbestmateriaal. Controleer de toestand jaarlijks op wijzigingen.

- Eenvoudige handelingen: enkel door erkend asbestverwijderaar  
Hechtgebonden asbest die beschadigd is of waarbij er vrije vezels zichtbaar zijn en die verwerkt is in een buitentoepassing, mag via de methode van eenvoudige handelingen verwijderd worden, indien er geen derden aanwezig zijn en voor zover de verwijdering geen aanleiding geeft tot een wijziging van de toestand.

Gezien het risico op vezelvrijstellen bij de verwijderingswerken, adviseren wij de werken te laten uitvoeren door een aannemer/-medewerker die hiertoe de nodige opleiding heeft gevolgd en niet via doe-het-zelf.

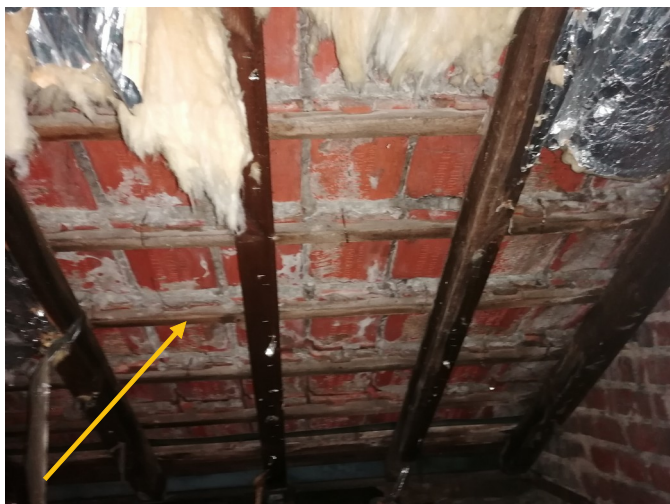
blote dakpannen

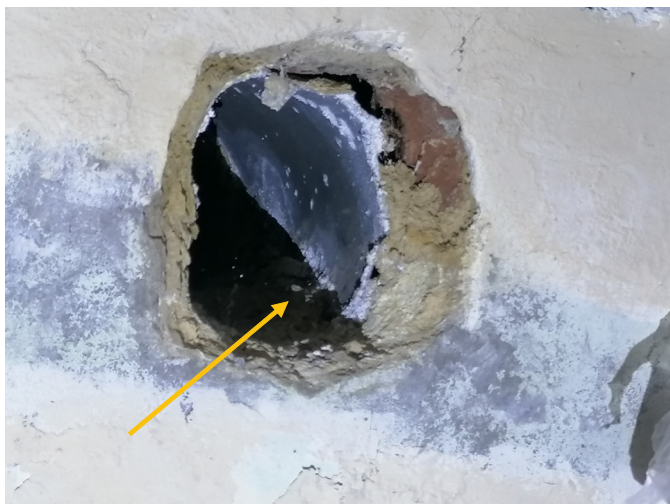
deel zinkbuis en daarna beton

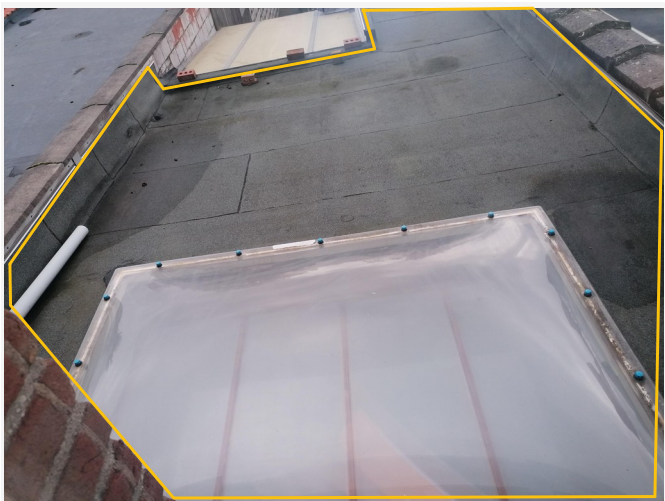
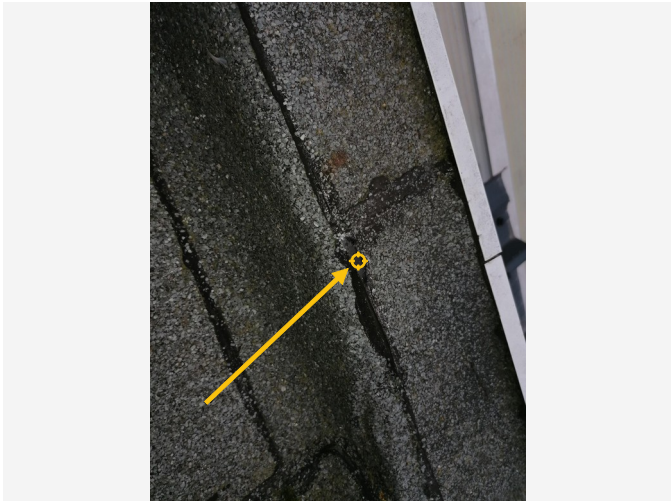
Geen asbest

| # | Type | Referentie | Resultaat |
|---|---|---|---|
| 6.1 | Puntmonster | M3 | Geen asbest |

| Beschrijving | Roofing plat dak |
| Opmerking | Mogelijks liggen er oudere onderliggende lagen die mogelijks asbesthoudend zijn. |

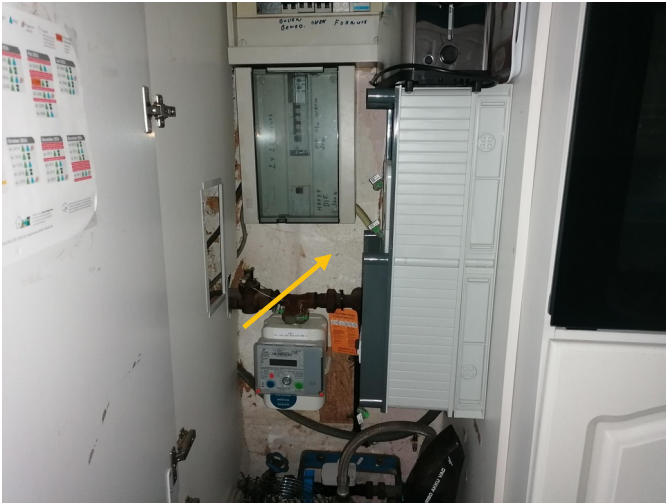
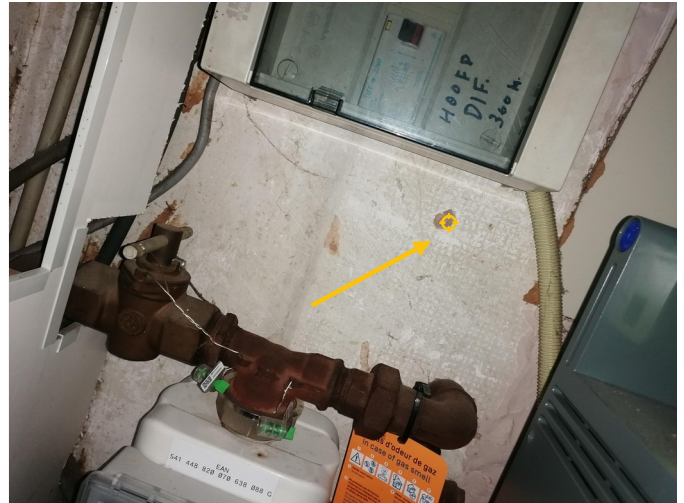
## Fiche 7: Pleisterwerk muren

Geen asbest

| # | Type | Referentie | Resultaat |
|---|---|---|---|
| 7.1 | Mengmonster | M1 | Geen asbest |

| Opmerking | verwarming met pelletkachel: geen staalname stooklokaal |

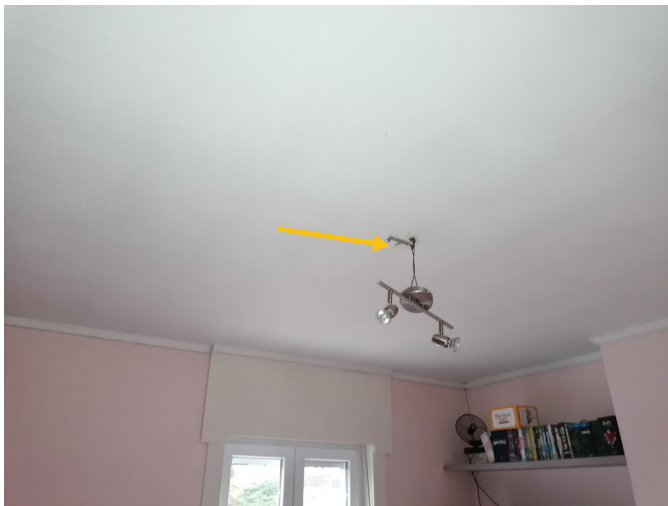
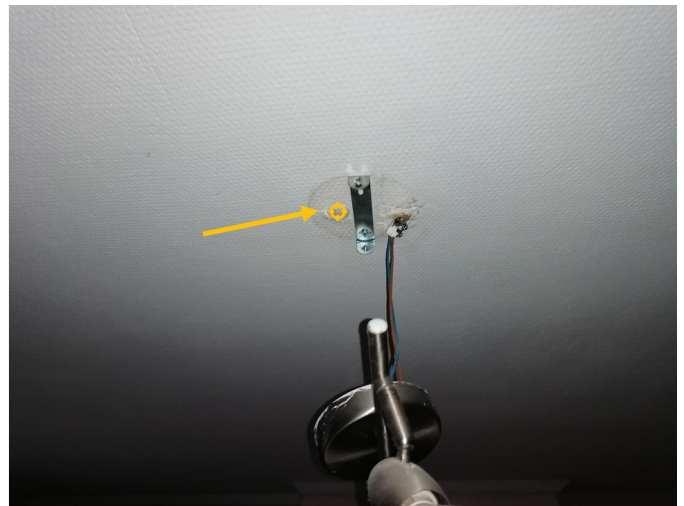
## Fiche 8: Pleisterwerk plafond

Geen asbest

| # | Type | Referentie | Resultaat |
|---|---|---|---|
| 8.1 | Mengmonster | M2 | Geen asbest |

| Opmerking | plafond badkamer = gyproc<br>verwarming met pelletkachel: geen staalname stooklokaal |
