# Asbestinventarisatattest

Ten Brielenlaan 10, 8940 Wervik

Attestnummer : 20260303-000408.000

Uitgegeven op : 03.03.2026

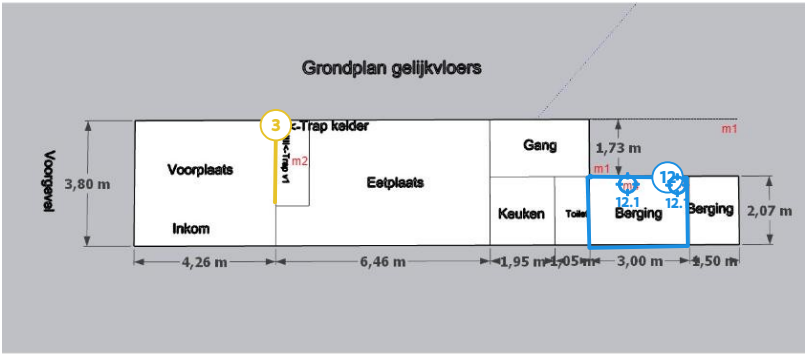
# Plan 1.3: Grondplan gelijkvloers

| Beschrijving | Type | Actie |
|---|---|---|
| 3. trapleuning hall | Asbestmateriaal | Zorgvuldig beheren |

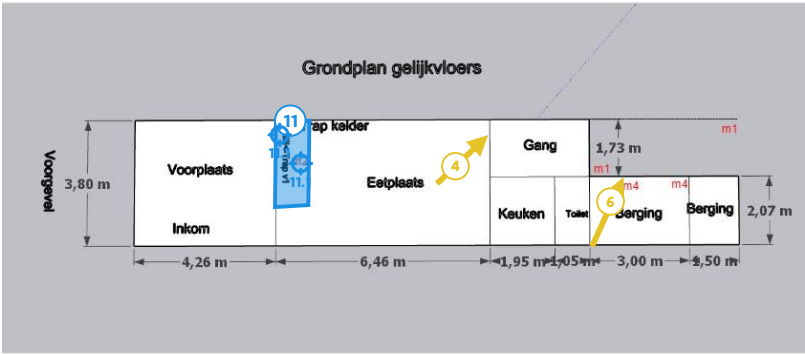
# Plan 1.4: Grondplan gelijkvloers

| Beschrijving | Type | Actie |
|---|---|---|
| 4. Mastiek glas-raamaansluiting binnen | Asbestmateriaal | Zorgvuldig beheren |
| 6. Electro in bakeliet | Asbestmateriaal | Zorgvuldig beheren |

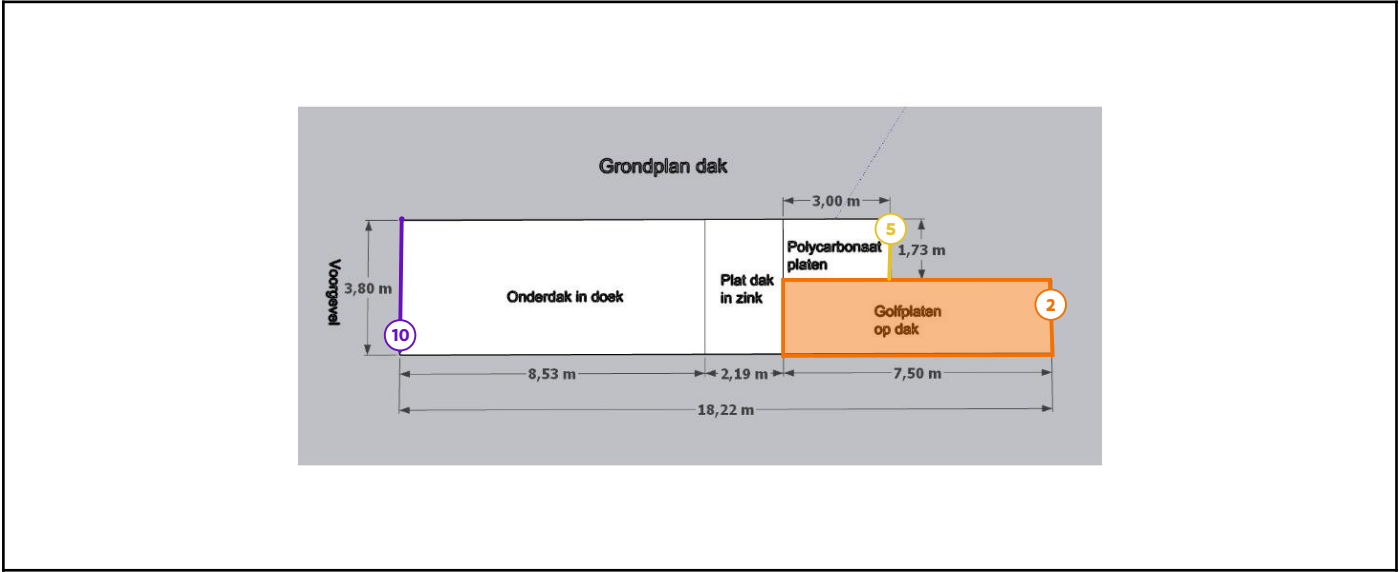
# Plan 1.9: Grondplan dak

| Beschrijving | Type | Actie |
|---|---|---|
| 2. Golfplaten aanbouw | Asbestmateriaal | Verwijderen |
| 5. Mastiek glas-raamaansluiting | Asbestmateriaal | Zorgvuldig beheren |

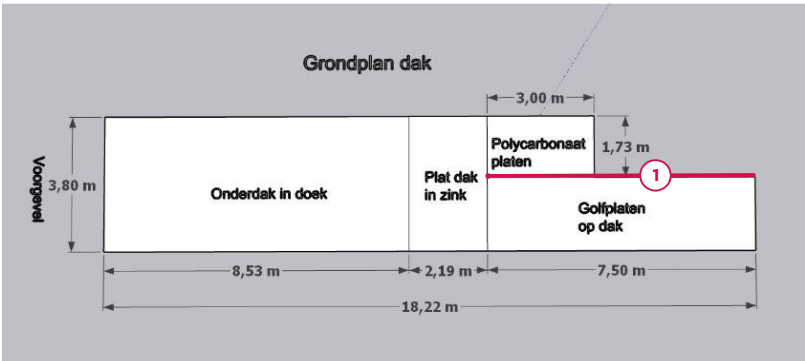
# Plan 1.10: Grondplan dak

| Beschrijving | Type | Actie |
|---|---|---|
| 1. Losgekomen mos van golfplaten in dakgoot | Asbestmateriaal | Dringend verwijderen |

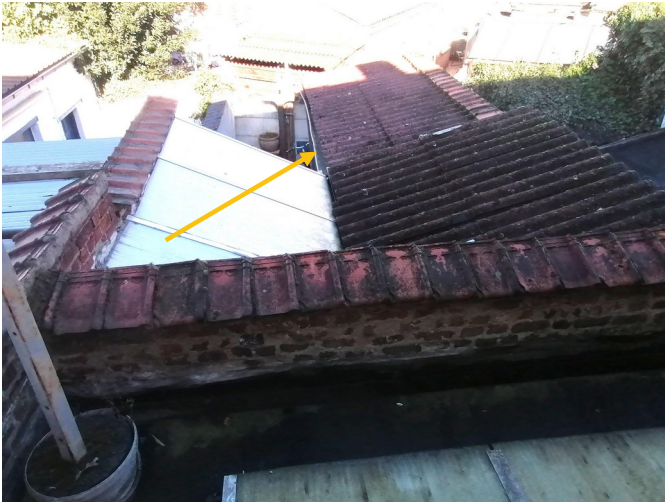
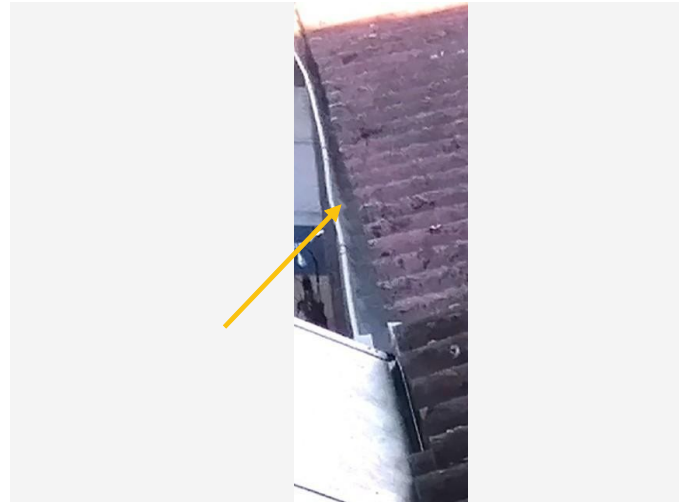
# Fiche 1: Losgekomen mos van golfplaten in dakgoot

Asbestmateriaal - afvalstof

Het asbestmateriaal valt onder de mijlpaal van 2040.

**Dringend verwijderen**

Indien opvang van het regenwater zal de regenwaterput hoogstwaarschijnlijk ook verontreinigd zijn.

| Opmerking | kan asbesthoudende partikels bevatten. |

- Verwijder het asbestafval.
- Voer bijkomende staalname(s) uit.

- Eenvoudige handelingen: mag via doe-het-zelf of door werknemer(s) met opleidingsattest eenvoudige handelingen  
Indien u de werken zelf uitvoert: mits voorzorg, (bevochtigen voor verzamelen) en zeker uzelf te beschermen met ppf3 masker, wegwerphandschoenen, afwasbaar schoeisel en overall type Tyveck 5/6.  
Sluit ramen en deuren.  
Reinig uw dakgoot enkel bij nat weer, verzamel het slib, verpak het dubbel en luchtdicht. Biedt de materialen aan bij het gemeentelijk recyclagepark. Raadpleeg op voorhand de voorwaarden van het recyclagepark.

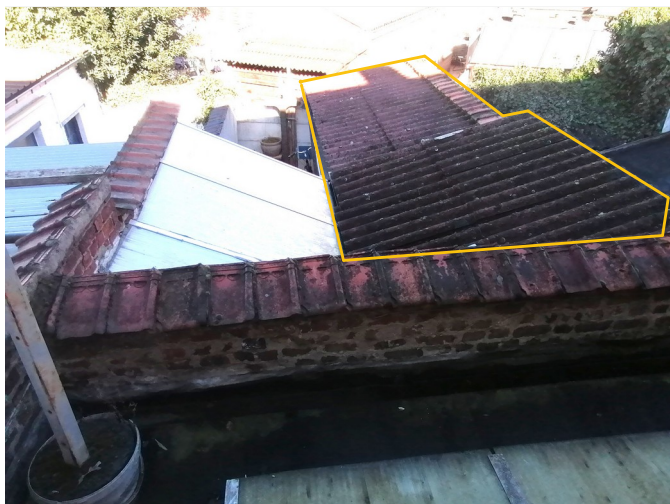
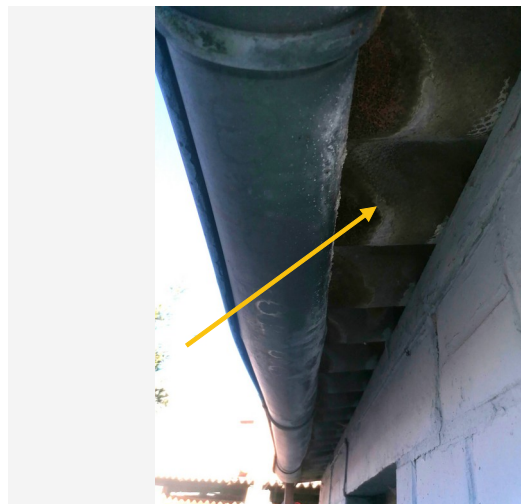
Het asbestmateriaal valt onder de mijlpaal van 2034.

Verwijderen

| Eindbeoordeling materiaalrisico | Verhoogd materiaalrisico en/of verhoogde kans op vezelvrijgave |

| Asbestsoort (vezeltype) | Crocidoliet aanwezig |
| Toestand van het materiaal | Matig beschadigd, matig verweerd |

- Zorg voor een veilig beheer. Vermijd het beschadigen van het asbestmateriaal. Controleer de toestand jaarlijks op wijzigingen.
- Hemelwater dat afspoelt van asbestcement daken of gevels kan asbestdeeltjes bevatten. Gebruik het enkel voor gesloten circuits (bv. spoelen toiletten). Reinig na het vervangen van het dak of de gevel de dakgoten en regenwaterput of -ton om asbesthoudend sediment of slib te verwijderen
- Voer bijkomende staalname(s) uit.

- Eenvoudige handelingen: mag via doe-het-zelf of door werknemer(s) met opleidingsattest eenvoudige handelingen  
Bij voorkeur werken te laten uitvoeren door een aannemer met een opleidingsattest eenvoudige handelingen.

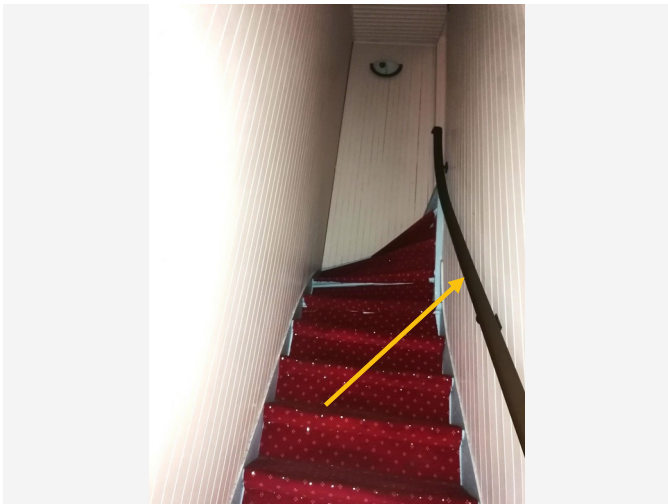
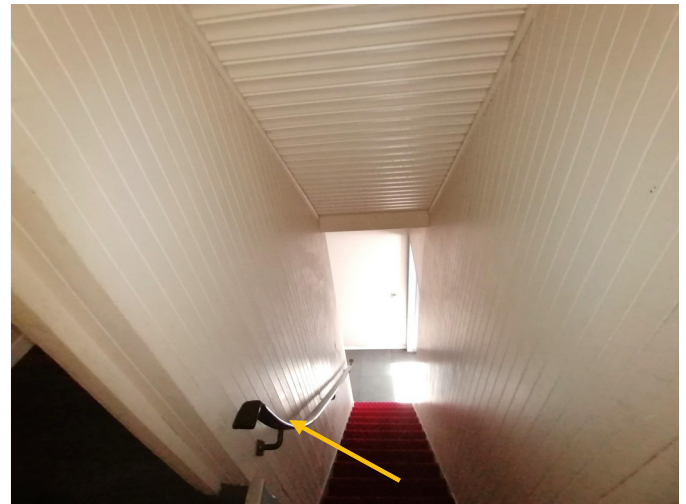
Het asbestmateriaal valt onder de mijlpaal van 2040.

Zorgvuldig beheren

| Eindbeoordeling materiaalrisico | Laag materiaalrisico en/of verlaagde kans op vezelvrijgave |

| Opmerking | Bitumenhoudende trapeuning kan asbest bevatten. Zonder staalname. Dient conform inspectieprotocol als verdacht te worden beschouwd. |

- Zorg voor een veilig beheer. Vermijd het beschadigen van het asbestmateriaal. Controleer de toestand jaarlijks op wijzigingen.
- Voer bijkomende staalname(s) uit.

- Eenvoudige handelingen: mag via doe-het-zelf of door werknemer(s) met opleidingsattest eenvoudige handelingen  
Bij voorkeur werken te laten uitvoeren door een aannemer met een opleidingsattest eenvoudige handelingen.

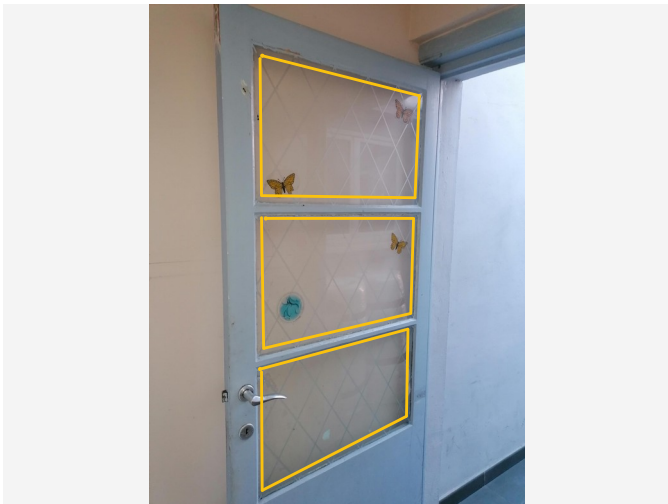
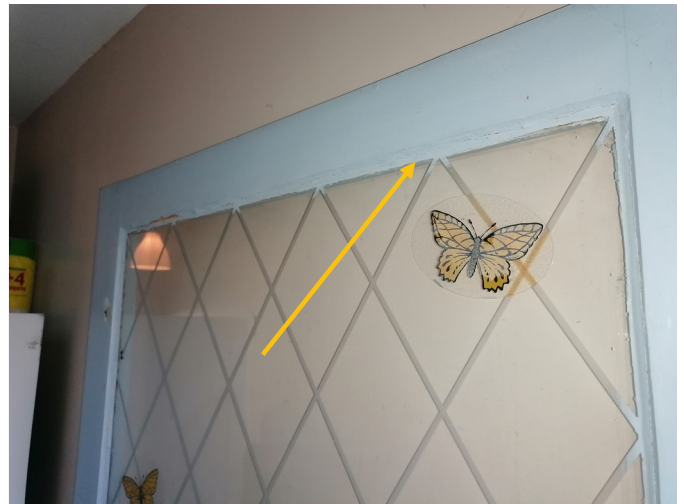
Het asbestmateriaal valt onder de mijlpaal van 2040.

Zorgvuldig beheren

| Eindbeoordeling materiaalisico | Laag materiaalisico en/of verlaagde kans op vezelvrijgave |

- Zorg voor een veilig beheer. Vermijd het beschadigen van het asbestmateriaal. Controleer de toestand jaarlijks op wijzigingen.
- Voer bijkomende staalname(s) uit.

- Eenvoudige handelingen: enkel door erkend asbestverwijderaar  
Hechtgebonden asbest die beschadigd is of waarbij er vrije vezels zichtbaar zijn en die verwerkt is in een buitentoepassing, mag via de methode van eenvoudige handelingen verwijderd worden, indien er geen derden aanwezig zijn en voor zover de verwijdering geen aanleiding geeft tot een wijziging van de toestand.  
Gezien het risico op vezelvrijstellen bij de verwijderingswerken, adviseren wij de werken te laten uitvoeren door een aannemer/-medewerker die hiertoe de nodige opleiding heeft gevolgd en niet via doe-het-zelf.

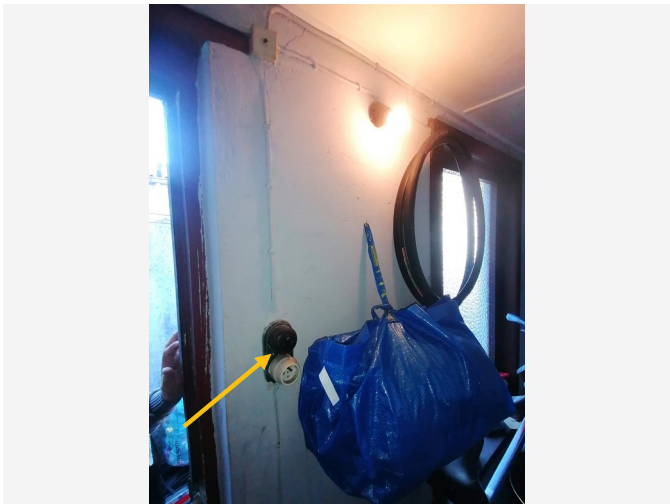
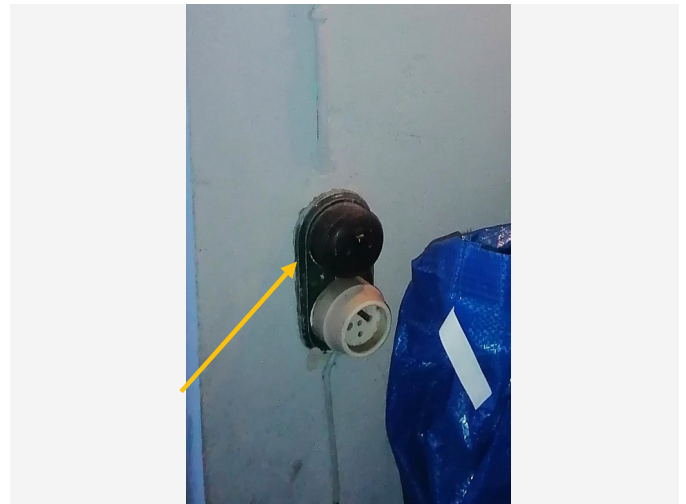
| Opmerking | Mastiek kan asbesthoudend zijn. Geen staalname uitgevoerd. |

Indien u de werken zelf uitvoert: mits voorzorg (bevochtigen voor afnemen) en zonder breken en zeker uzelf te beschermen met ppf3 masker, wegwerphandschoenen, afwasbaar schoeisel en overall type Tyvek 5/6 Demonteer asbestmaterialen door ze één voor één met de hand los te maken of los te schroeven. Gebruik alleen handwerktuigen, zoals een schroevendraaier of een handzaag. Het gebruik van krachtige mechanische werktuigen is verboden. Dit kan asbestvezels losmaken. Probeer het asbest niet te breken of te beschadigen. Gooi geen asbestmaterialen naar beneden, maar breng ze naar de grond.
